ANEXOS

ANEXO 1:

PANEL FOTOGRÁFICO

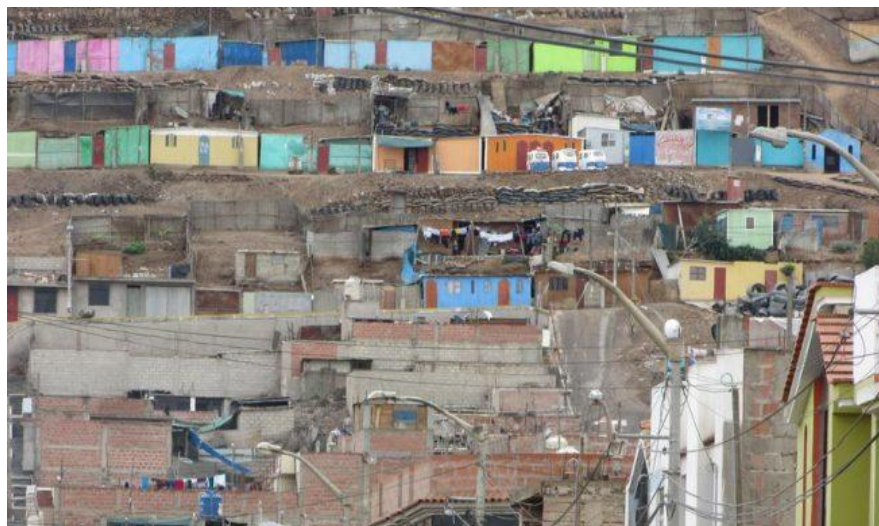
Figura 2. " Vista de Viviendas Informales Sector V"
Fuente: Elaboración propia

Descripción: Siendo una de las viviendas más vulnerable ante el sismo, se llegó a tener los resultados y se optó en el sector V uno de los sectores con mayores viviendas informales en la construcción

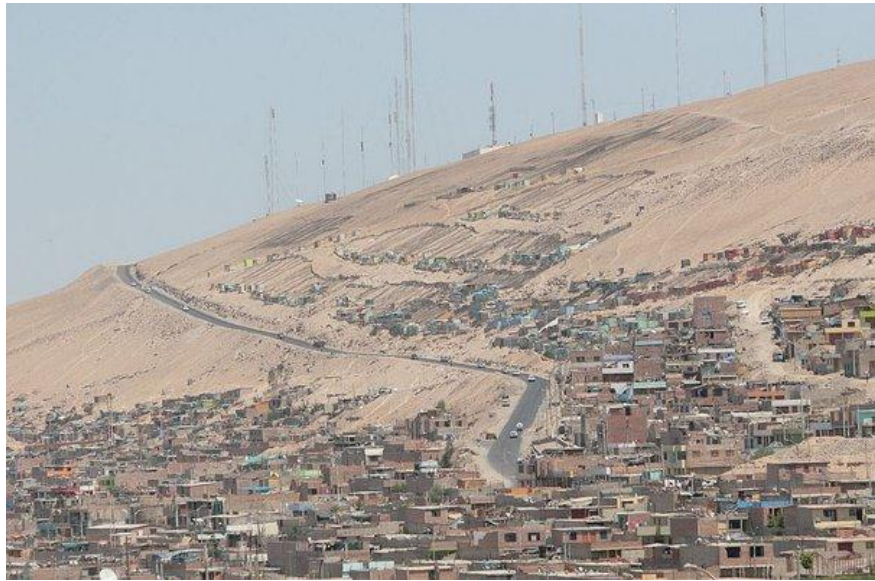
Figura 3. " Vista del Cerro Intiorko"
Fuente: Elaboración propia

Descripción: Viviendas construidas por el cerro Intiorko siendo unas de los lugares con mayores riesgos sísmicos, mayormente afectados por los sectores: I, IV, VI

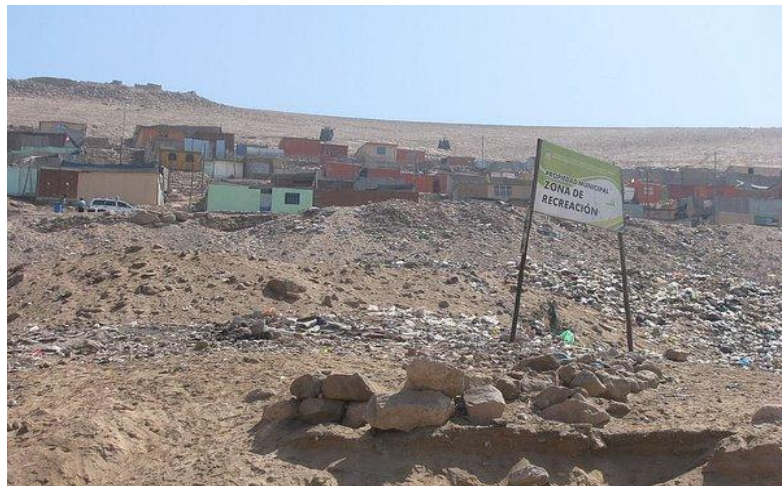
Figura 4. "Asentamientos sobre Suelo inestable"
Fuente: Elaboración propia

Descripción: Los mayores asentamientos que ocurren son por las viviendas construidas en el cerro Intiorko, y contiene suelo con ceniza volcánica, no es apto para construcción de viviendas.

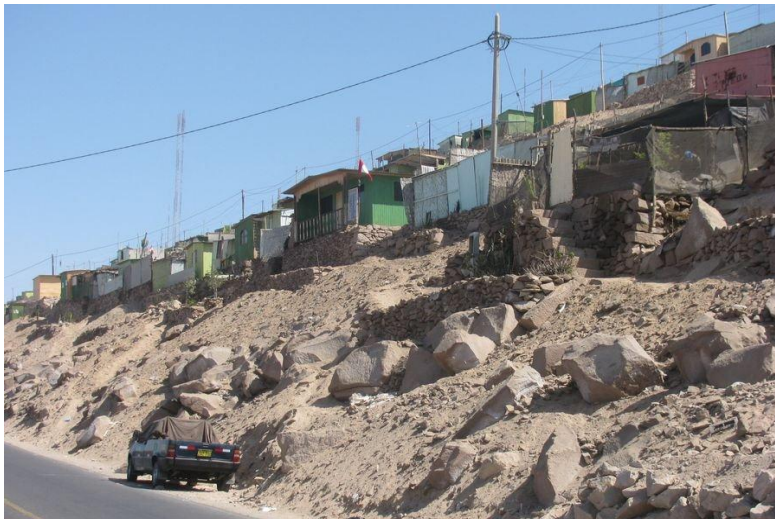
Figura 6. "Vista de la topografía accidentada"
Fuente: Elaboración propia

Descripción: Viendo por la Panamericana Sur la mala construcción que afecta bastante a los pobladores en esa zona, ante un evento sísmico podría ocurrir un deslizamiento que arrastre a las viviendas ubicada en esos lugares.

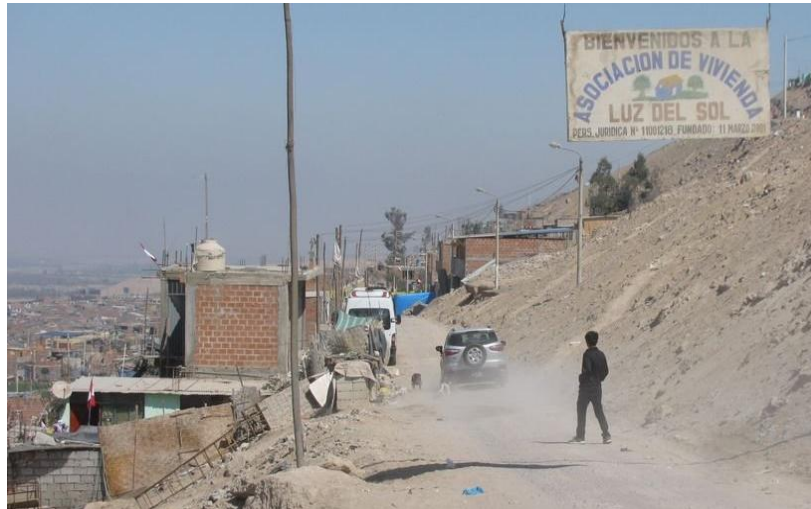
Figura 7. " Vista de Asentamientos del Sector V"
Fuente: Elaboración propia

Descripcion : Habiendo recorrido a todos los sectores, el sector con mayor asentamiento fue el sector V, debido al suelo suelto del cerro intiorko.

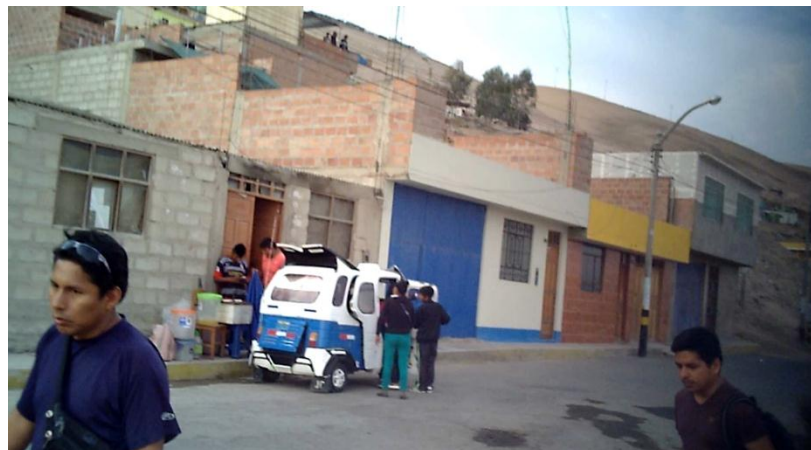
Figura 8. "Vista del estado de Conservación de Viviendas"
Fuente: Elaboración propia

Descripción: Durante el recorrido se observó bastantes fallas estructurales en las viviendas, asentamiento, humedad del suelo.

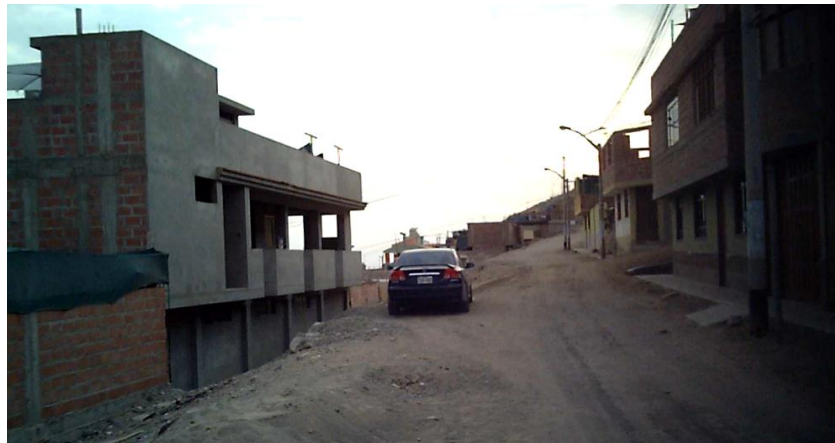
Figura 10. "Viviendas de más de 2 pisos"
Fuente: Elaboración propia

Descripción: Por el sector VI se encontró viviendas mayores de 2 pisos y por debajo del nivel del piso terminado, por lo cual podría ocurrir deslizamiento, verificar siempre ante evento sísmicos

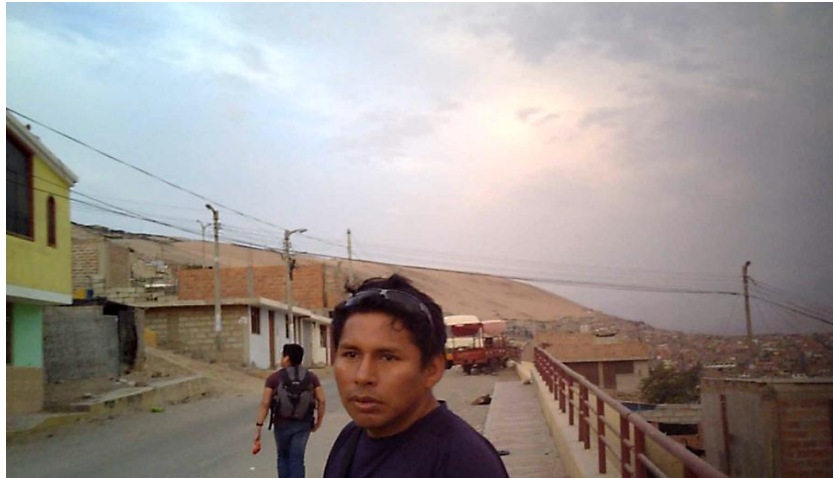
Figura 11. "Identificando los Sectores Críticos"
Fuente: Elaboración propia

Descripción: En el recorrido mayormente por el cerro Intiorko se efectuó los sectores críticos, los sectores con mayor vulnerabilidad

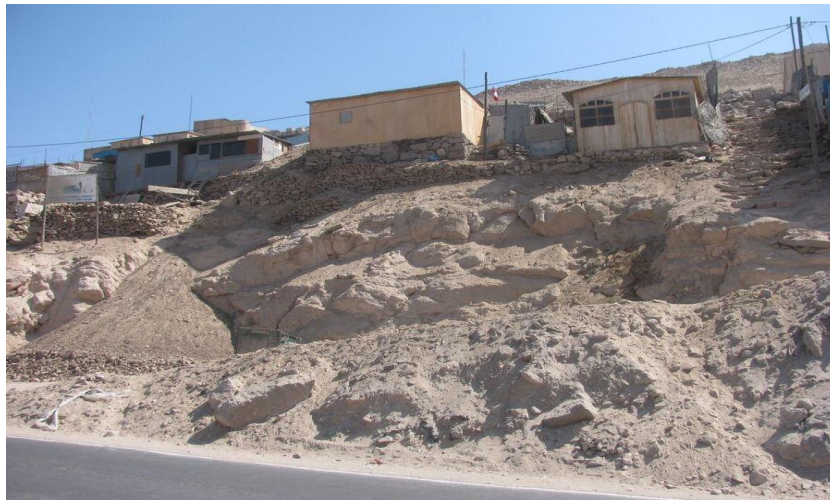
Figura 12. "Viviendas con Peligro de Deslizamiento"
Fuente: Elaboración propia

Descripción: En el sector VI se encontraron viviendas con apoyos en llantas, u viviendas de madera, cercado a un borde, lo que podría afectar un deslizamiento y vidas humanas

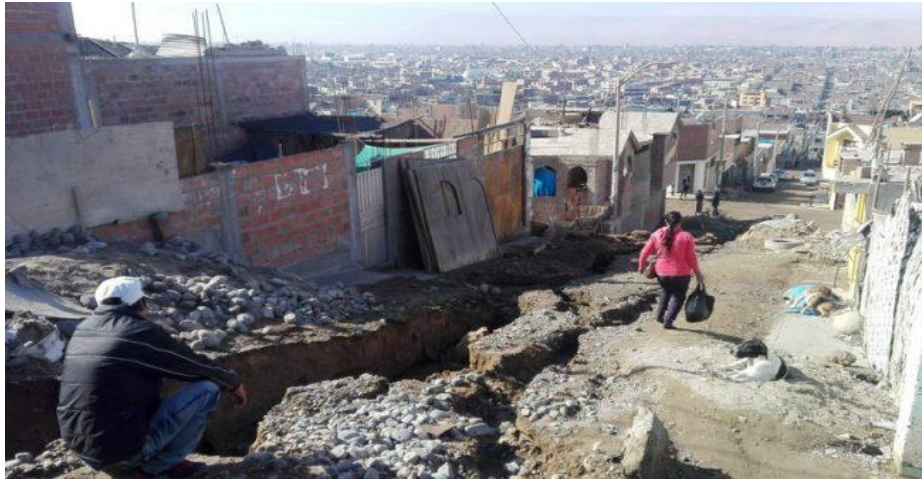
Figura 13. "Inestabilidad del Suelo en el Sector"
Fuente: Diario Correo

Descripción: Por no ser un suelo firme, tiene inestabilidad y ocurre fallas a nivel de la estratigrafía de todo el suelo

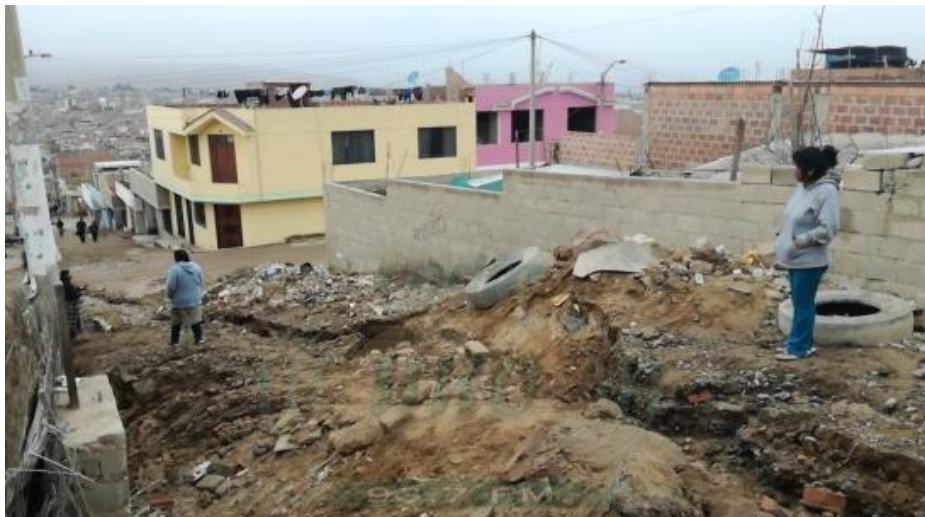
Figura 14. "Suelo ante la Humedad en el Sector"
Fuente: Diario Correo

Descripción: Se llegó a observar la humedad del suelo en la pista, donde hubo bloqueo vehicular, esto se produce mediante lluvias y así ocurrir deslizamiento del suelo
