**UNIVERSIDAD PRIVADA DE TACNA
FACULTAD DE INGENIERIA**

ESCUELA PROFESIONAL DE INGENIERIA CIVIL

TESIS

**“EVALUACIÓN ESTRUCTURAL SÍSMICO DEL PABELLÓN
“C” DEL C.E.I. 225 NIÑOS HÉROES, TACNA 2020”**

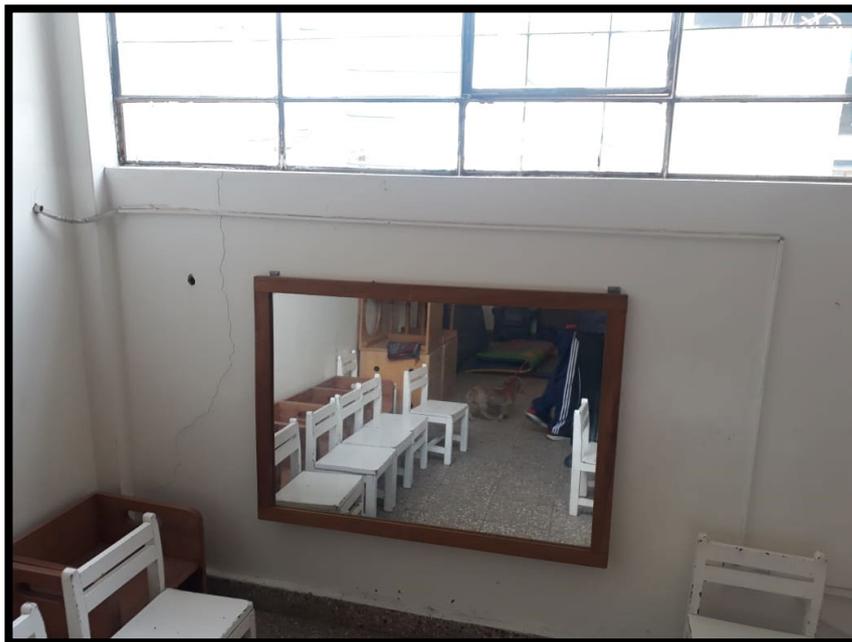
Figura 1

Fisuración en muro de mampostería.

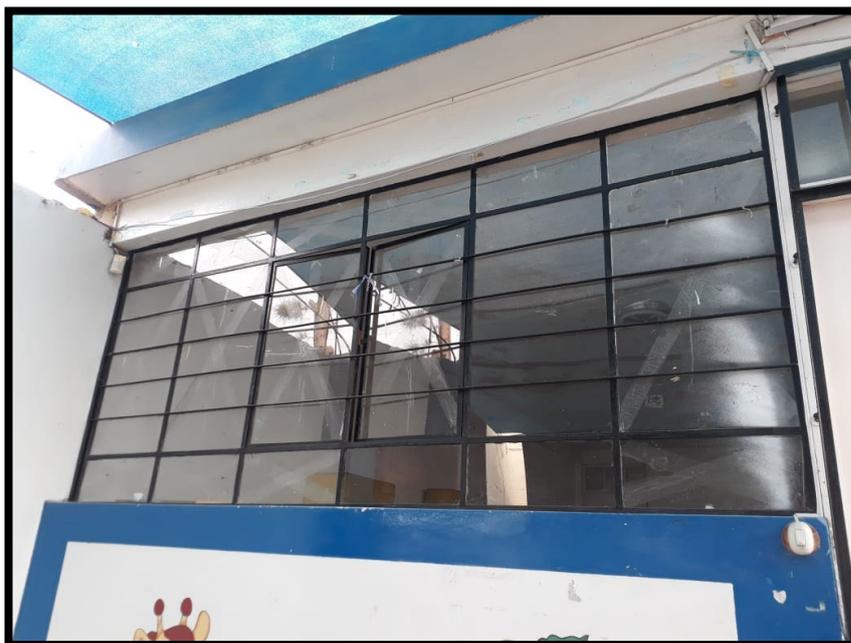
Figura 2

Pandeo en vigas del Pabellón "C"

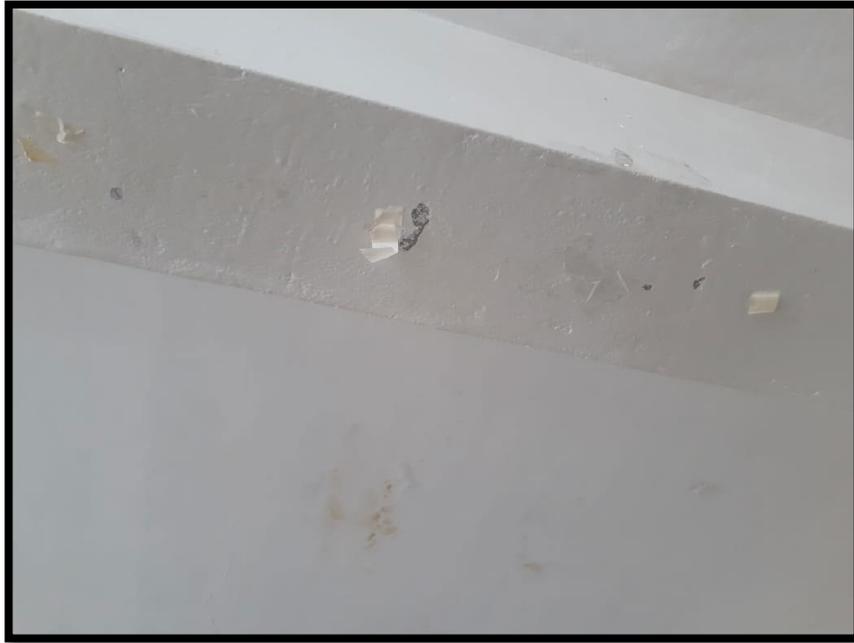
Figura 3

Presencia de caliche en viga peraltada

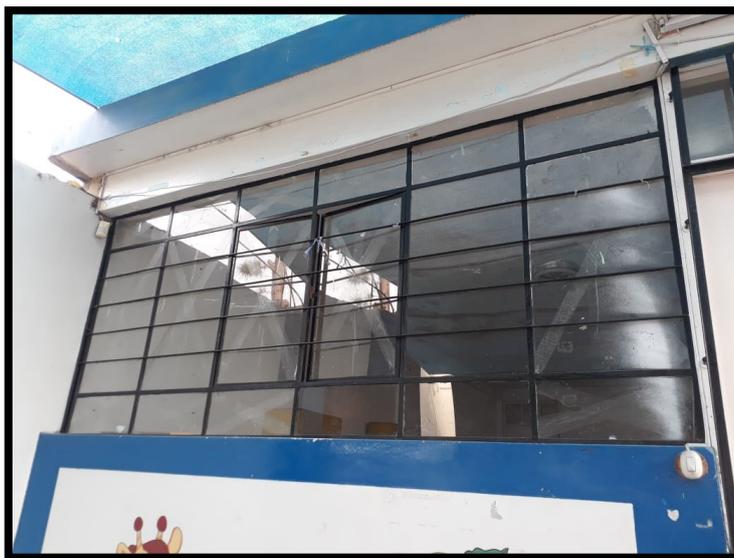
Figura 14

Pandeo en vigas

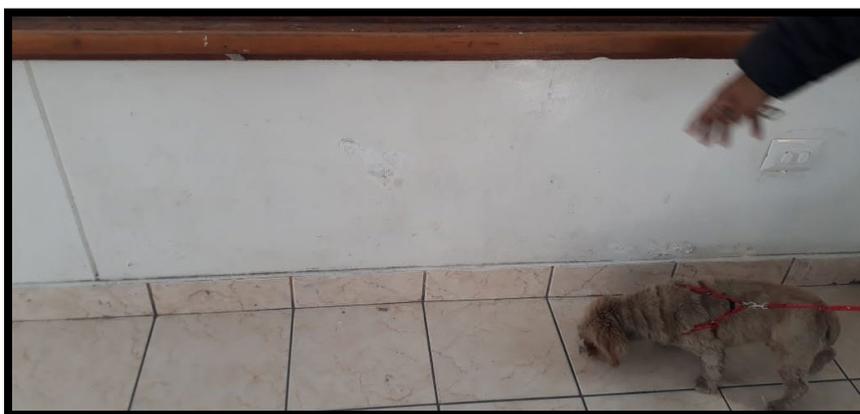
Figura 15

- Presencia de eflorescencias a causa de las sales del terreno y presencia de humedad.

Muro de mampostería con presencia de sales y humedad.

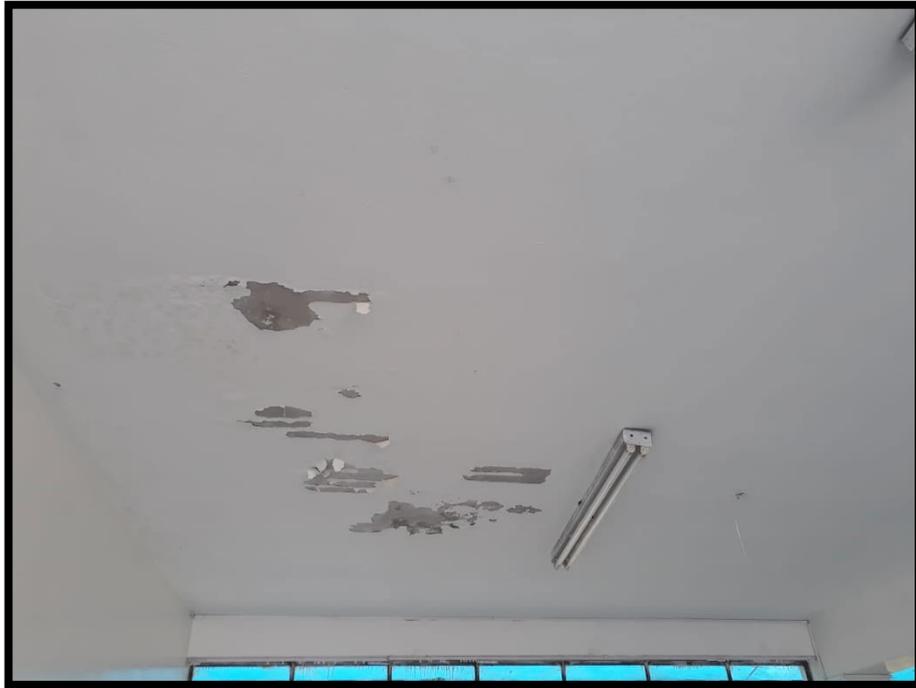
Figura 16

- Vibraciones por presencia de tránsito vehicular.
- Filtraciones de agua en losa aligerada, a causa de una incorrecta impermeabilización.

Presencia de filtración de agua en losa aligerada

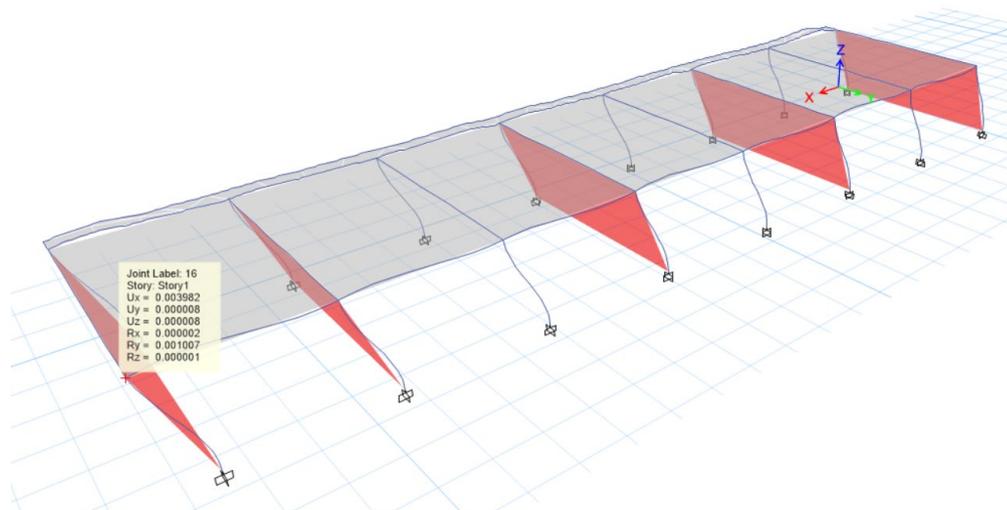
Figura 27*Desplazamientos en el Eje X.*

Nota: Se verifican los desplazamientos a causa del Sismo Dinámico X, obteniendo desplazamientos importantes en el mismo eje. Fuente: Elaboración propia.

En la tabla 15 se determinó el desplazamiento relativo de entrepiso, en el eje X, con Sistema Estructural de Pórticos de Concreto Armado (el cual es el material predominante), se aprecia un valor de 0.008382. Este valor rebasa el máximo desplazamiento permitido de 0.007.

La baja calidad del material, en este caso concreto con un esfuerzo a la compresión de $f'c=175$ kg/cm² y la baja inercia de los elementos estructurales ocasiona que en la dirección X se desplace 0.008382, el cual es mayor al mínimo desplazamiento permisible 0.007, comprobándose un deficiente comportamiento sísmico del pabellón “C”.

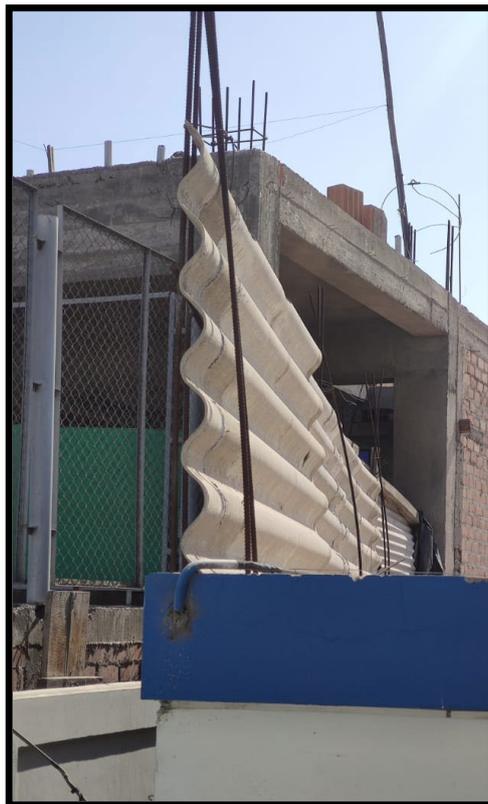
Vista de los arranques de acero en columnas

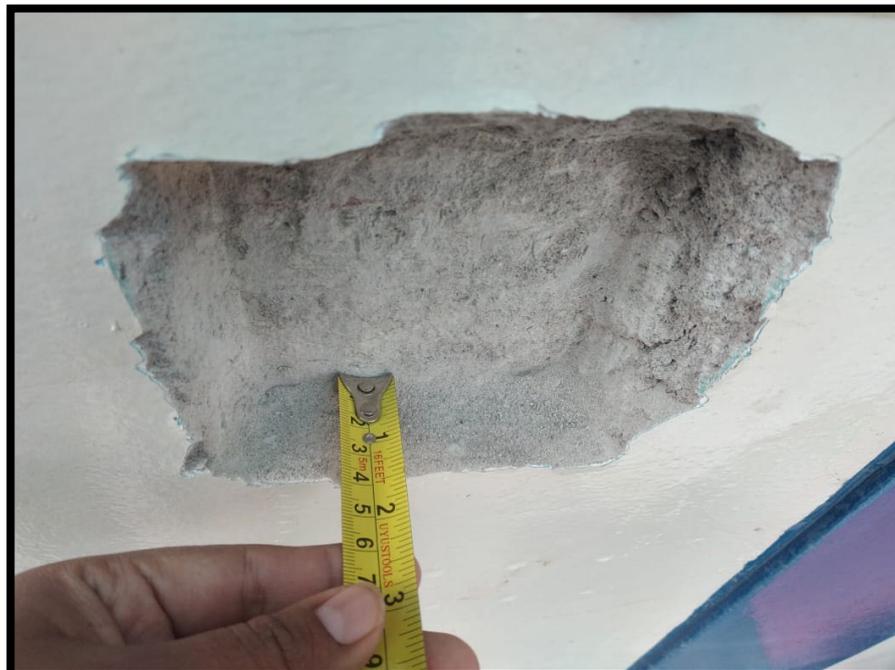
Medición de recubrimiento con un espesor de 4 cm.
