UNIVERSIDAD PRIVADA DE TACNA
FACULTAD DE INGENIERÍA
ESCUELA PROFESIONAL DE INGENIERÍA CIVIL

TESIS

**“VULNERABILIDAD SÍSMICA EN LAS EDIFICACIONES
ESCOLARES PÚBLICAS DEL DISTRITO DE CIUDAD NUEVA,
TACNA 2021”**

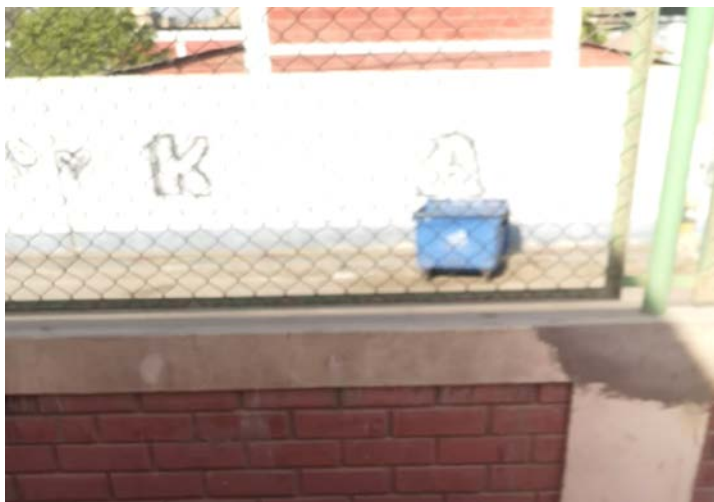
El cerco perimétrico evidenciaba una falta de mantenimiento a diferencia de los pabellones en estudio, y en algunas partes se veían pequeñas grietas ocasionados posiblemente por movimientos sísmicos pasados.

Cerco perimétrico de la I.E. Manuel A. Odría

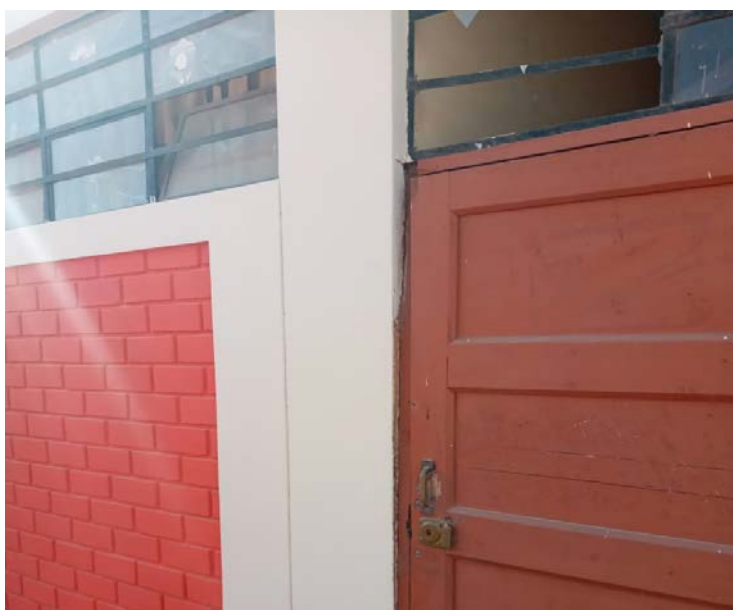
Hay un alto riesgo de sufrir daños ante sismos debido a la falta de juntas sísmica entre las columnas y la tabiquería, pudiéndose generar fallas por columna corta.

Unión columna - pared de pabellón de la I.E. Manuel A. Odría

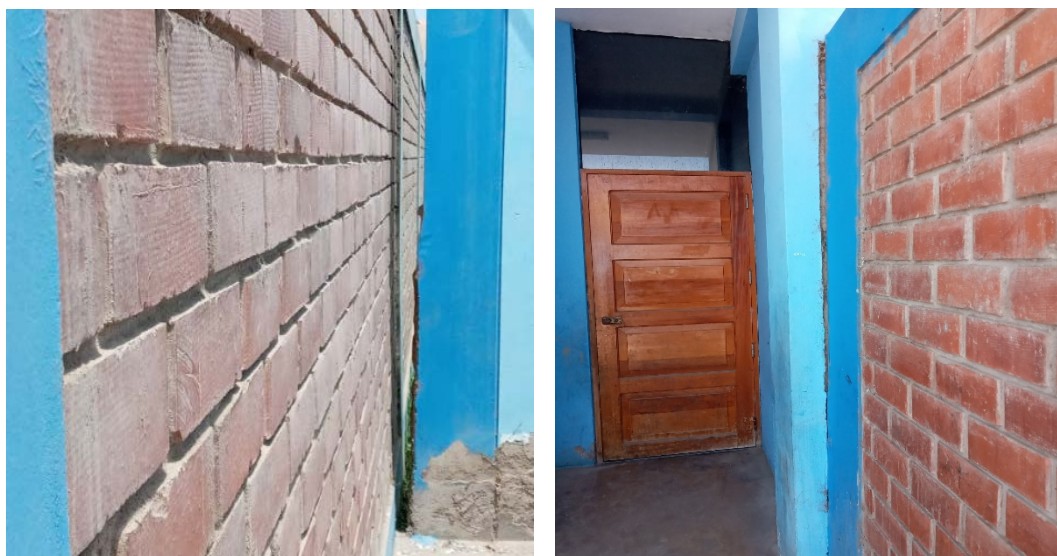
Separación del cerco de la I.E. Mariscal Cáceres

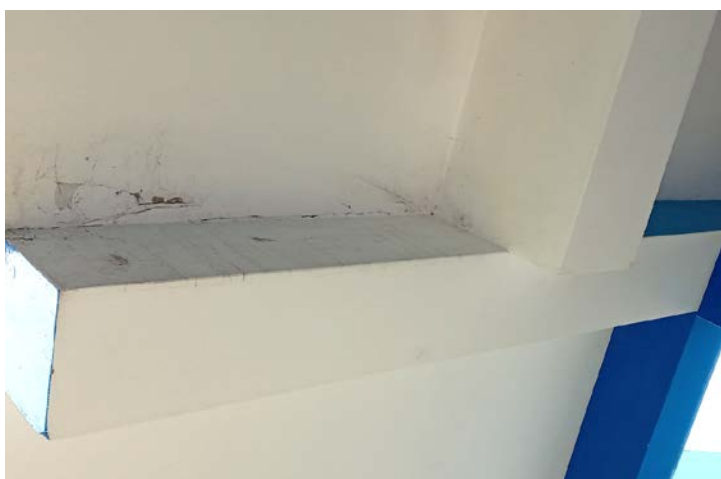
Hay presencia de fisuras en la unión de la viga con la losa en la intersección de dos pabellones, lo cual se produce claramente por un aplastamiento ocasionado por los sismos.

Fisuras en unión viga - losa de la I.E. Mariscal Cáceres

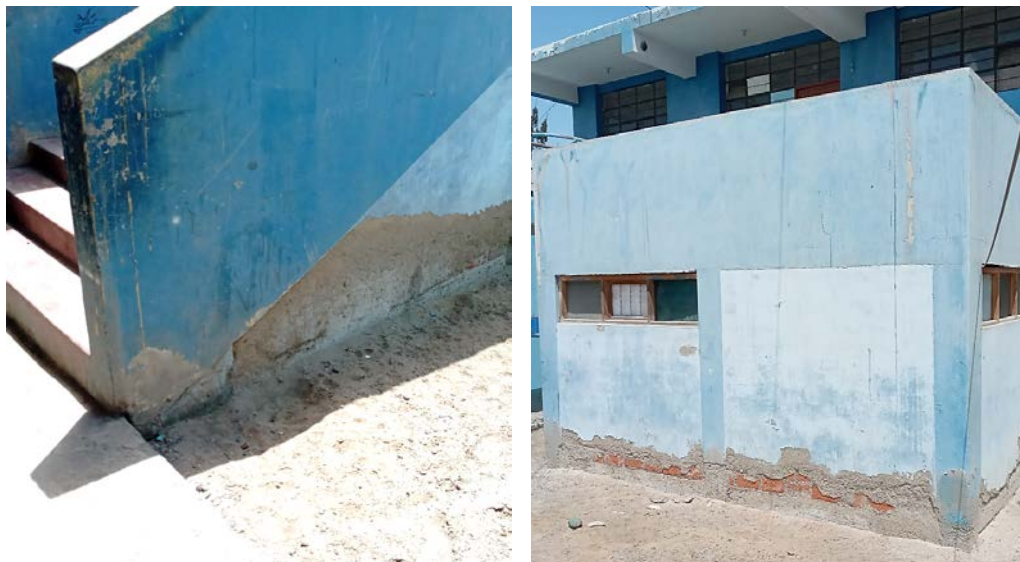
En algunos pabellones y escaleras hay presencia de eflorescencia a tal nivel que incluso se logra ver el ladrillo del muro.

Eflorescencia en estructuras de la I.E. Mariscal Cáceres

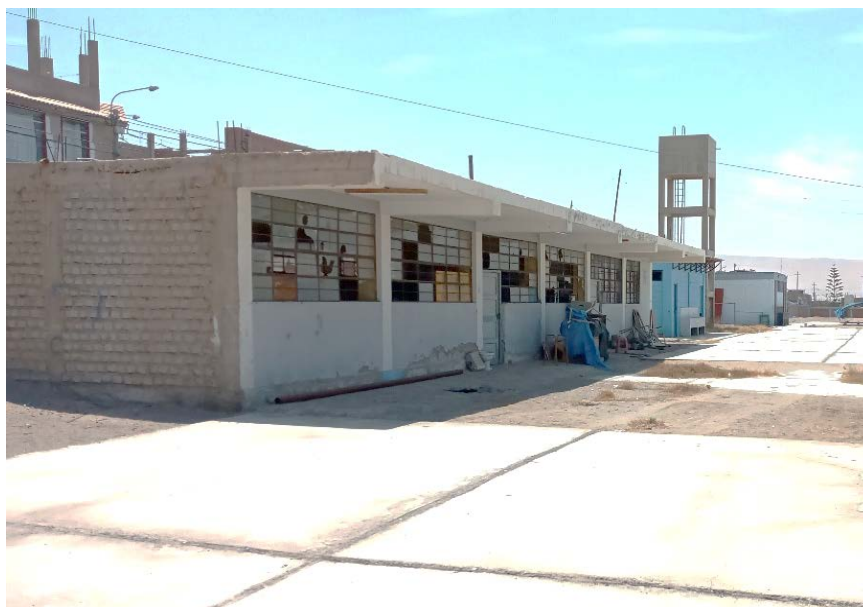
Cerca de la zona recreativa se encuentran aulas inhabitables debido a los daños causados por los movimientos sísmicos de los últimos años. Se nos pidió no acercarnos por el alto potencial de colapso de esta edificación, pero se pudo evidenciar presencia de eflorescencia y falta de juntas de dilatación, lo que seguro generó que se ocasionaran daños al exterior e interior de su estructura.

Aulas inhabitables de la I.E. Mariscal Cáceres

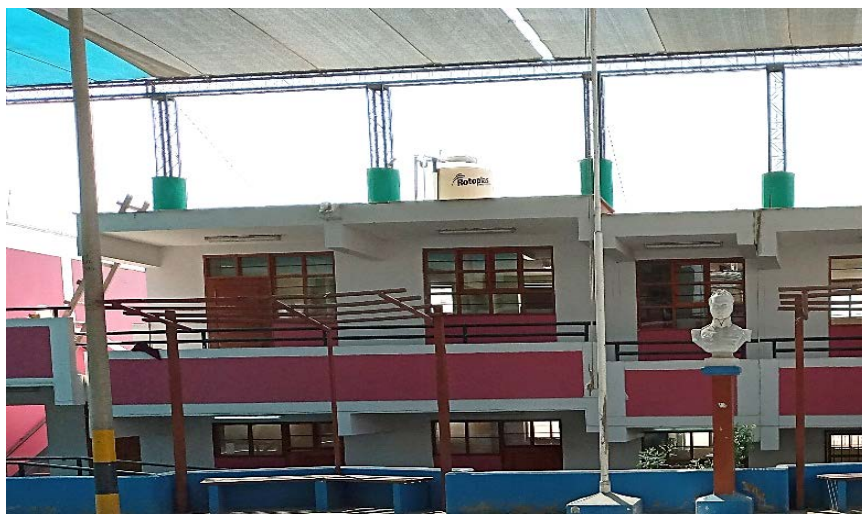
Los pabellones presentan variaciones en sus alturas de entrepiso a pesar de encontrarse colindantes y en una misma orientación, lo cual durante un movimiento sísmico puede ocasionar que las losas choquen con las vigas colindantes y puedan generarse daños estructurales.

Diferencia de alturas entre pabellones de la I.E. Simón Bolívar

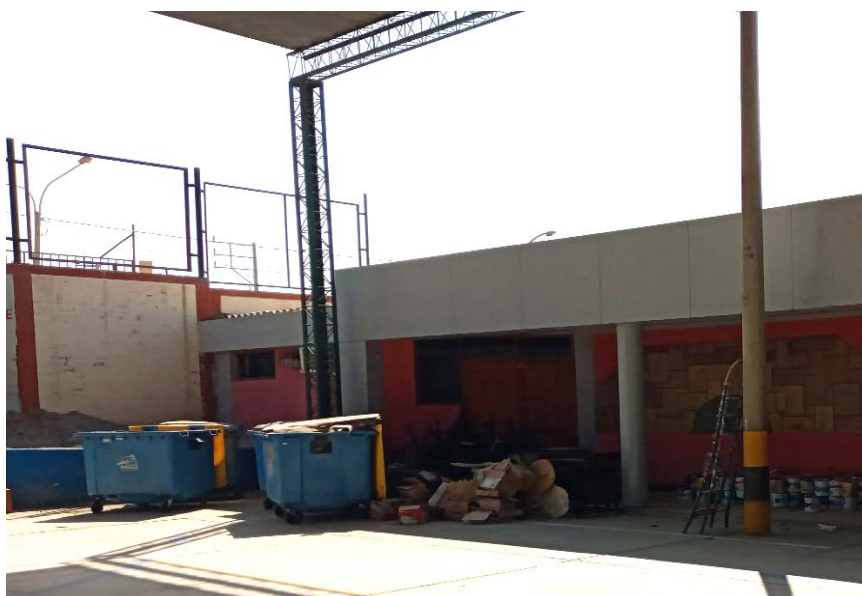
El cerco perimétrico debe estar aislado de las estructuras para no generar daños durante los sismos. Sin embargo, una parte de la infraestructura se encuentra apegado al cerco lo que ocasionaría daños a futuro.

Cerco perimétrico no aislado de la I.E. Simón Bolívar

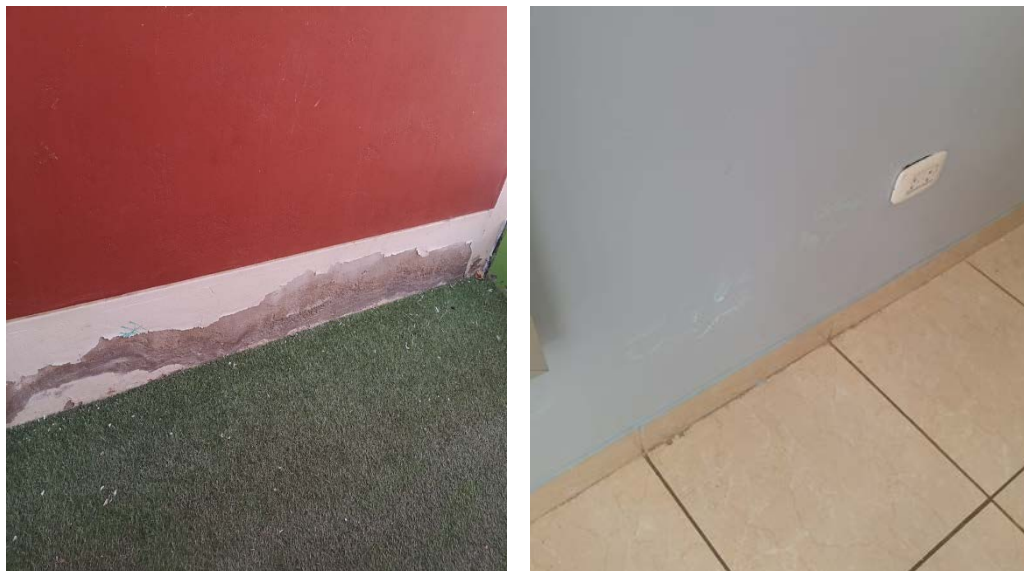
Eflorescencia en Aulas de la I.E.I. Sagrada Familia

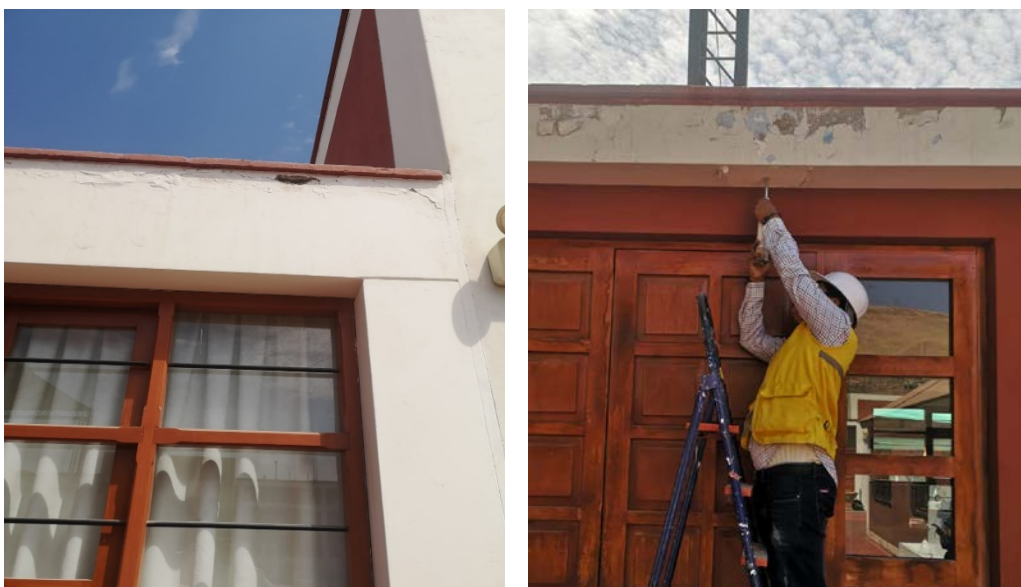
Según el personal a cargo, ha habido diferentes lluvias que han dañado la losa a tal punto que puede filtrar el agua dentro de las aulas ocasionando goteras. Se evidenció el daño en las losas que evidentemente no están al 100% de su integridad.

Daño en las losas de la infraestructura de la I.E.I. Sagrada Familia

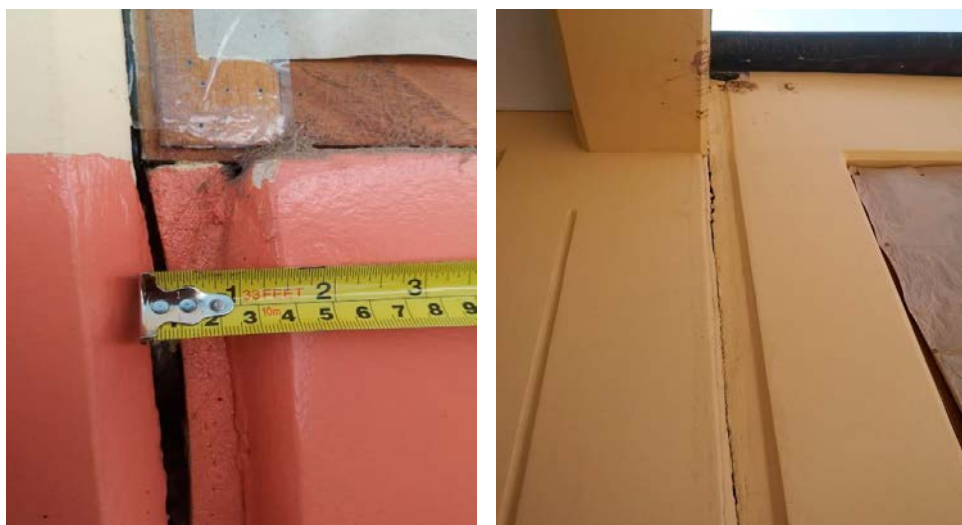
Las juntas de dilatación colocadas en la unión columna – pared se han separado 1cm. Asimismo, hay una zona donde la separación no fue considerable, pero generó una grieta en toda la longitud de la junta. Se podría inferir que esto podría haber sido causado por algún movimiento sísmico.

Juntas de dilatación separadas de la I.E.I. Jesús Divina Misericordia

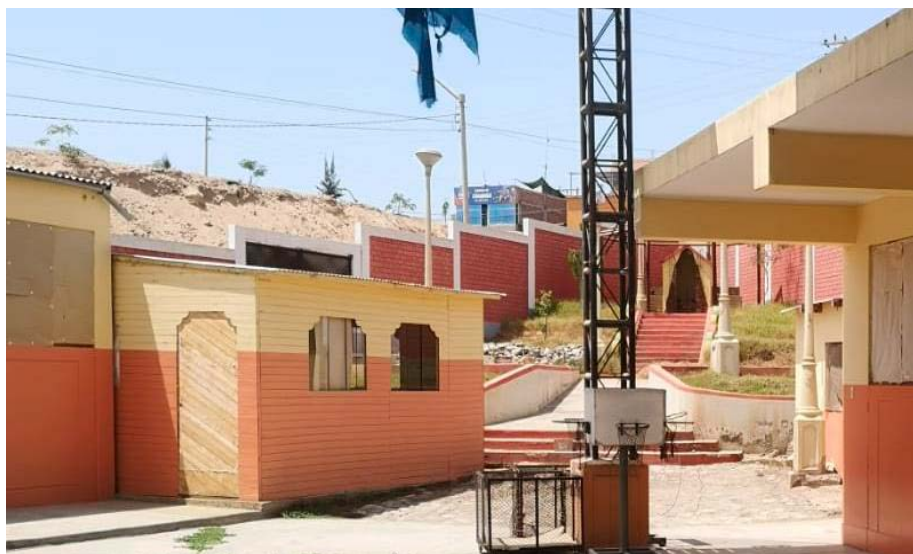
El cerco perimétrico no se encontraba aislado de los dos pabellones principales, por lo que hay un riesgo de que estas estructuras choquen durante un sismo y se ocasionen daños considerables.

Cerco perimétrico no aislado de la I.E.I. Jesús Divina Misericordia
