**“EVALUACIÓN ESTRUCTURAL DEL PABELLÓN “A” DE LA
INSTITUCIÓN EDUCATIVA 42036 JUAN MARÍA REJAS, TACNA
2021”**

TÍTULO PROFESIONAL DE INGENIERO CIVIL

Bach. LUIS ALBERTO OJEDA CONDORI

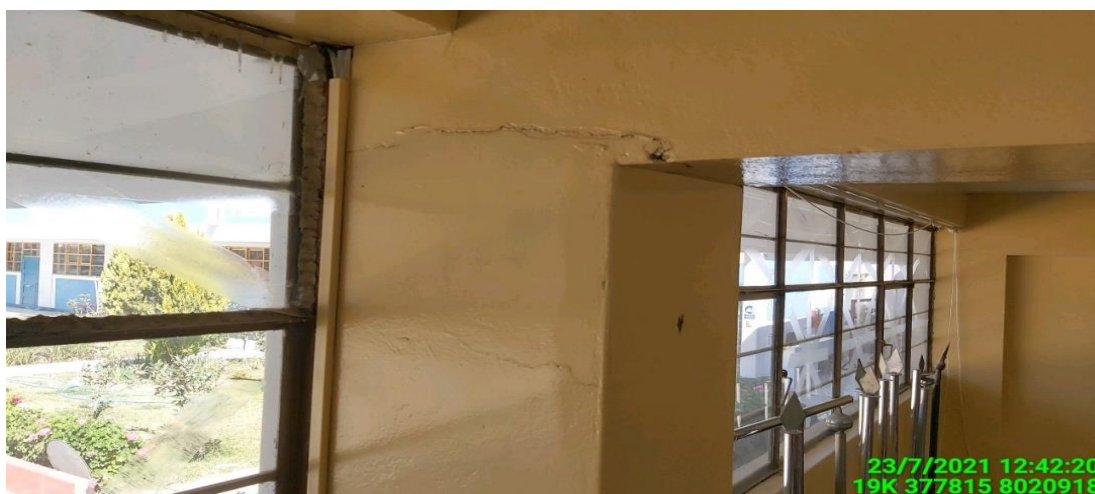
Fisura en conexión Viga -Columna

Nota. Existe una falla en la conexión de la viga columna.

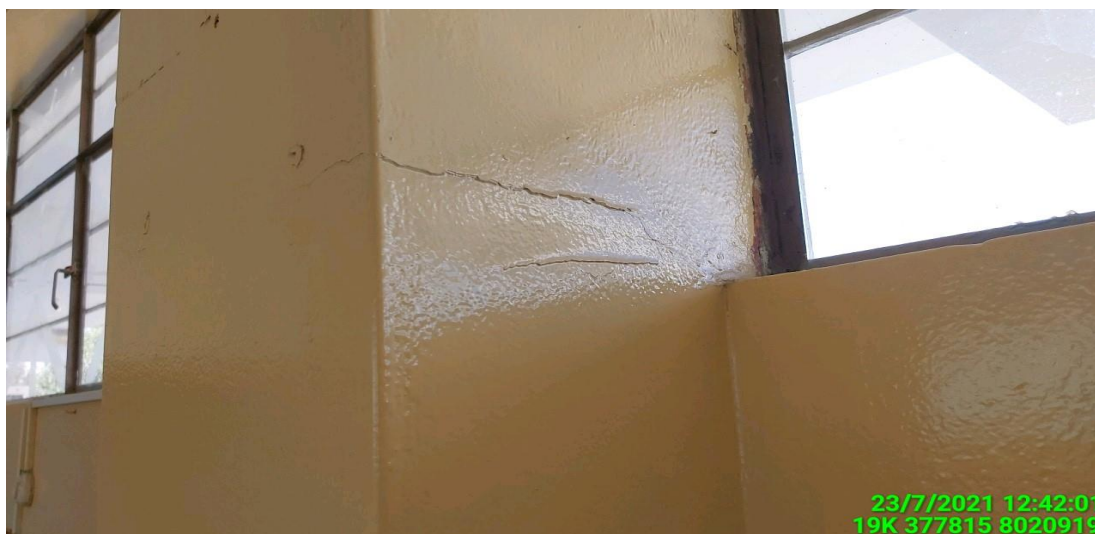
Falla por Columna corta

Nota. Existe una falla por columna corta, esto se debe a que el tabique no está debidamente aislado.

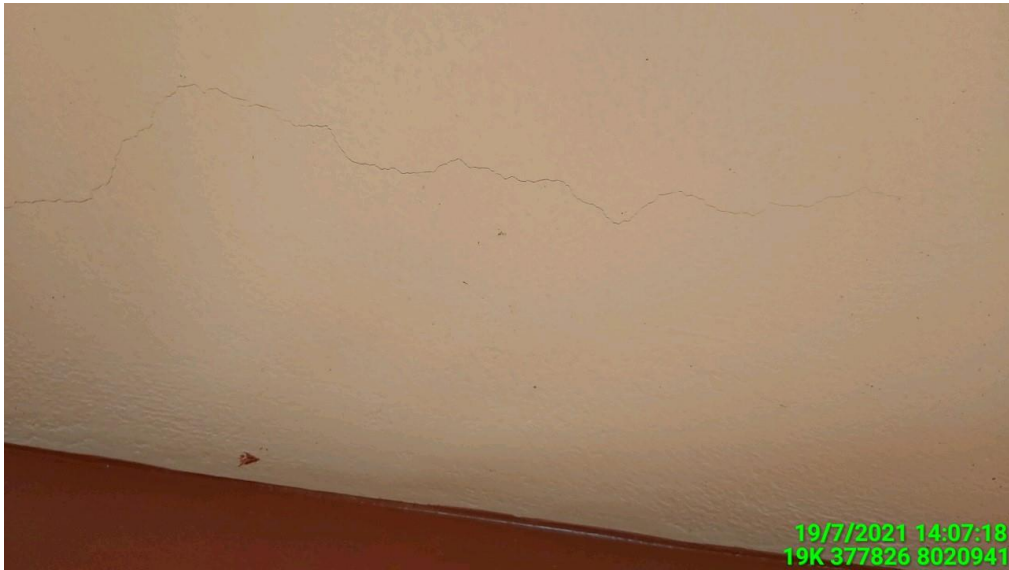
Fisura por Retracción Térmica

Nota. Se produce por la disminución abrupta de la temperatura del concreto.

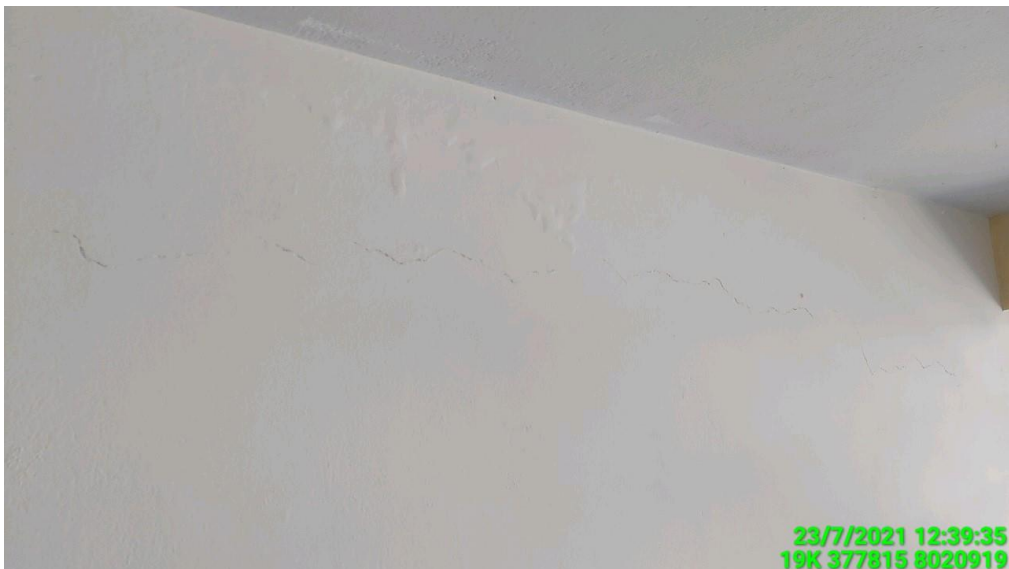
Fisuras de Adherencia

Nota. Se presenta una fisura por adherencia entre la viga y la albañilería.

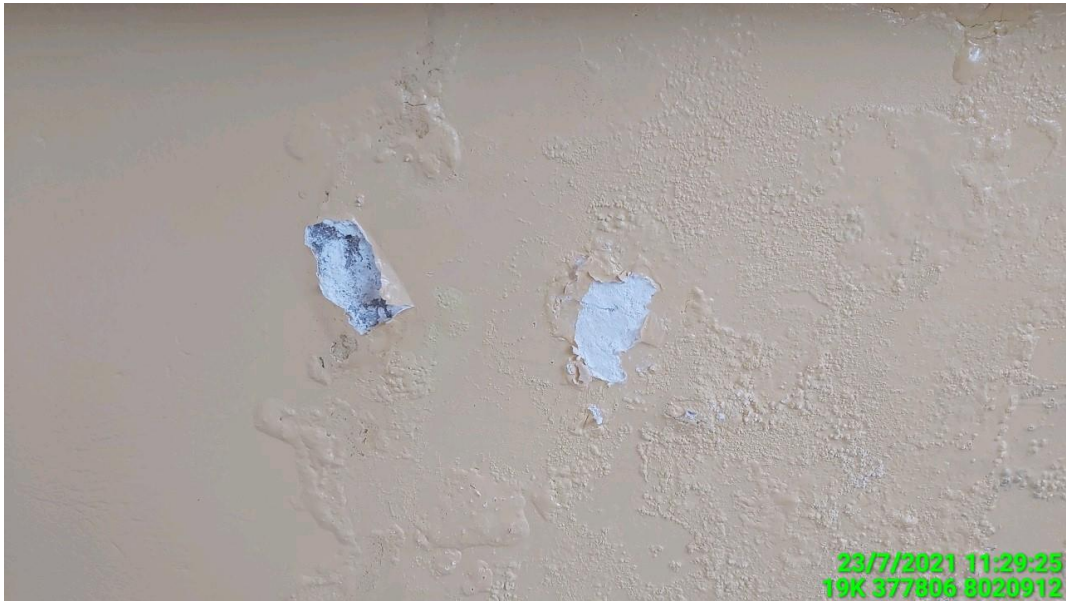
Figura 22*Eflorescencia*

Nota. Presencia de eflorescencia que descascara la pintura.

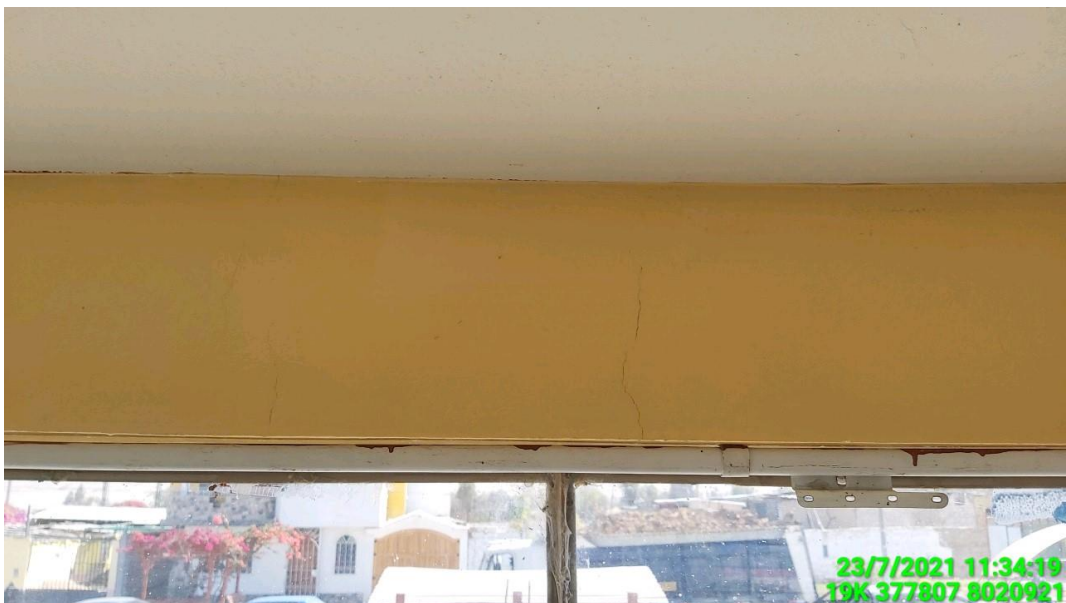
Figura 23*Fisura por flexión*

Nota. Se presenta una fisura por flexión en la viga.
