**“EVALUACIÓN SUPERFICIAL PARA ESTIMACIÓN DE LA
SERVICIABILIDAD VIAL EN LA CARRETERA PE-38 KM 0+000
AL KM 2+000, TACNA 2022”**

**PARA OPTAR:
TÍTULO PROFESIONAL DE INGENIERO CIVIL**

**TACNA – PERÚ
2023**

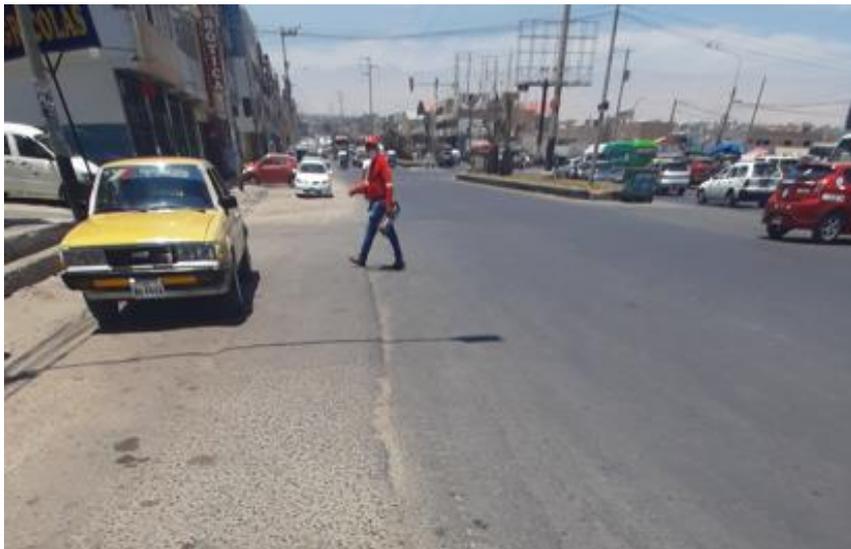
**Figura 4**

Vista de principales fallas (desnivel de calzada-berma)

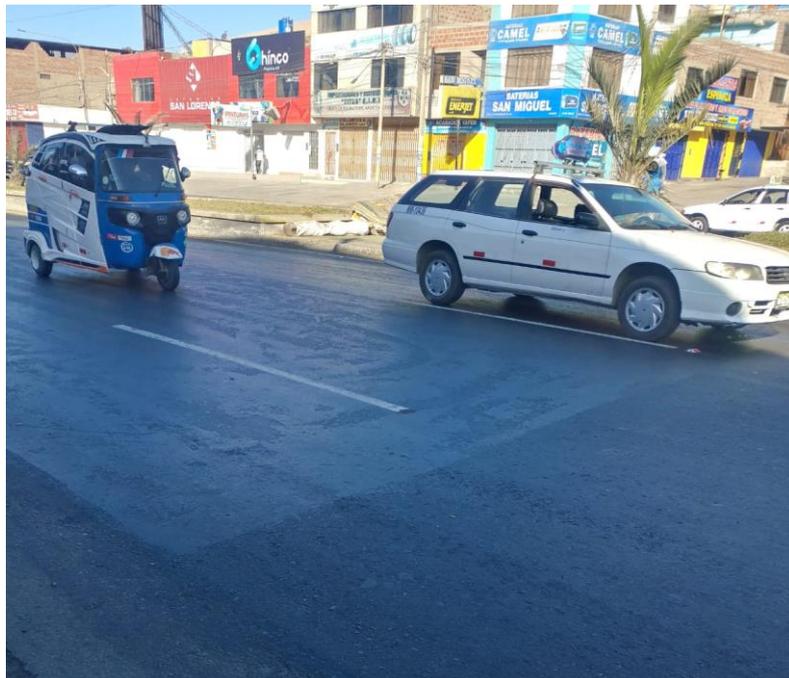
Fallas ubicadas en el tramo 01 (sentido de subida)

Nota. Se visualiza la falla que es conocida como de Pulimiento de Agregados.

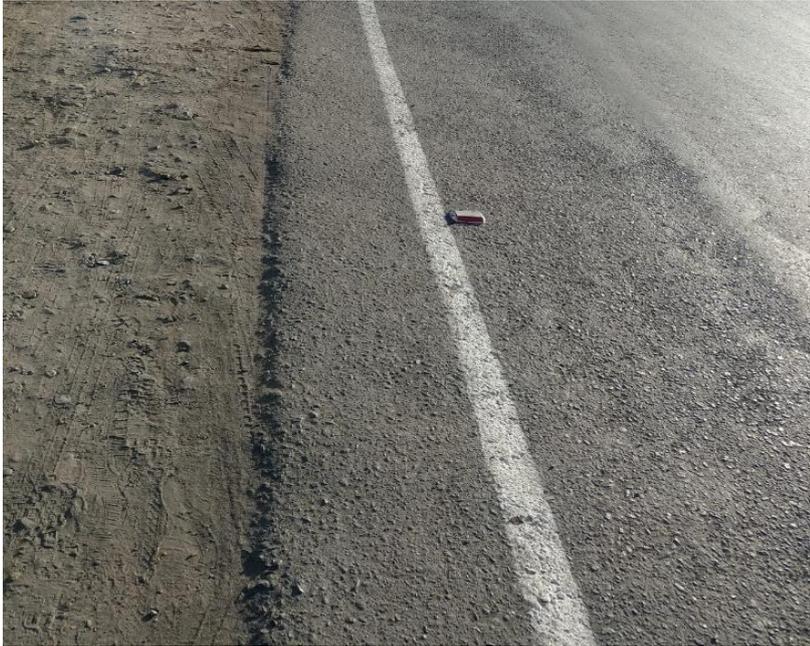
Figura 16

Fallas presentes en el tramo 01 (sentido de bajada)

Nota. Esta falla se conoce como de Desprendimiento de agregados.

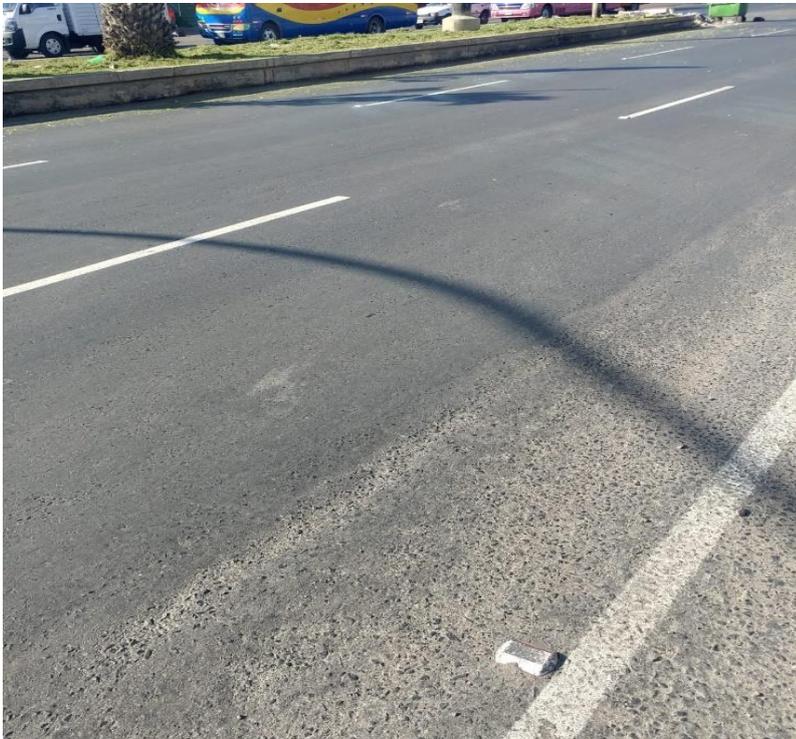
Figura 17

Falla frecuente en el tramo 01 (sentido de bajada)

Nota. Esta falla se conoce como de Desnivel carril/berma.

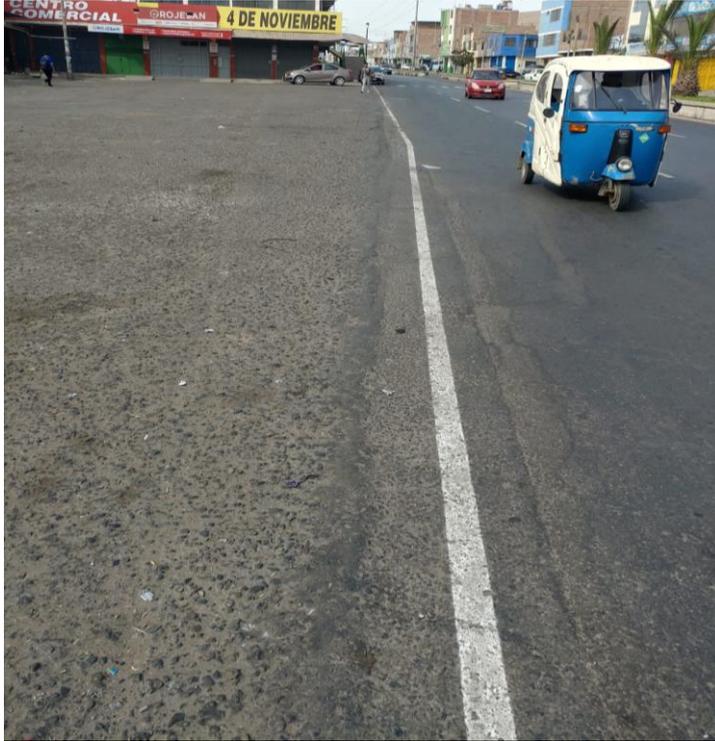
Figura 18

Fallas ubicadas en el tramo 01, sentido de subida

Nota. Esta falla se conoce como de Desnivel carril/berma de nivel alto.

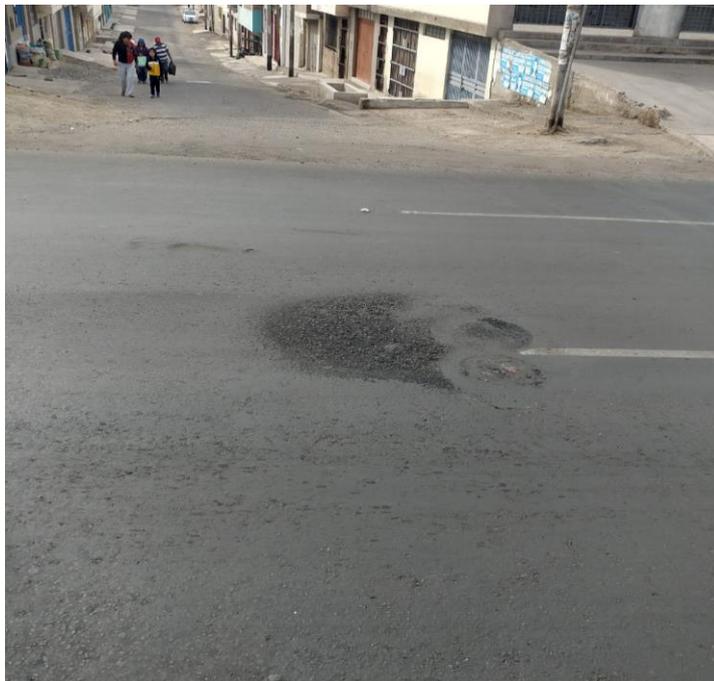
Figura 19

Fallas ubicadas en el tramo 01 (sentido de subida)

Nota. Esta falla se conoce como de Desprendimiento de agregados.

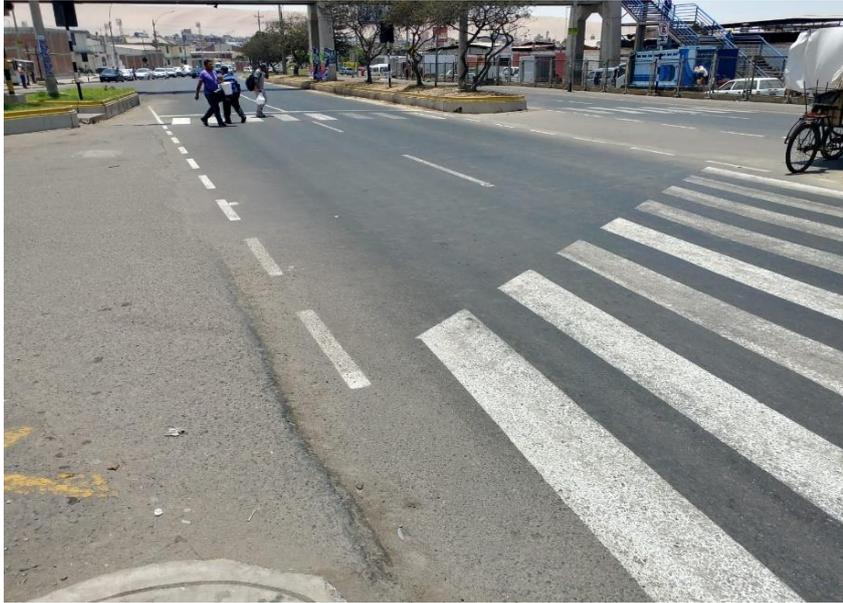
Figura 20

Fallas ubicadas en el tramo 02 (sentido de subida)

Nota. Esta falla se conoce como de Baches o Huecos, por ser una vía nueva, presenta esta falla, pero de bajo nivel.

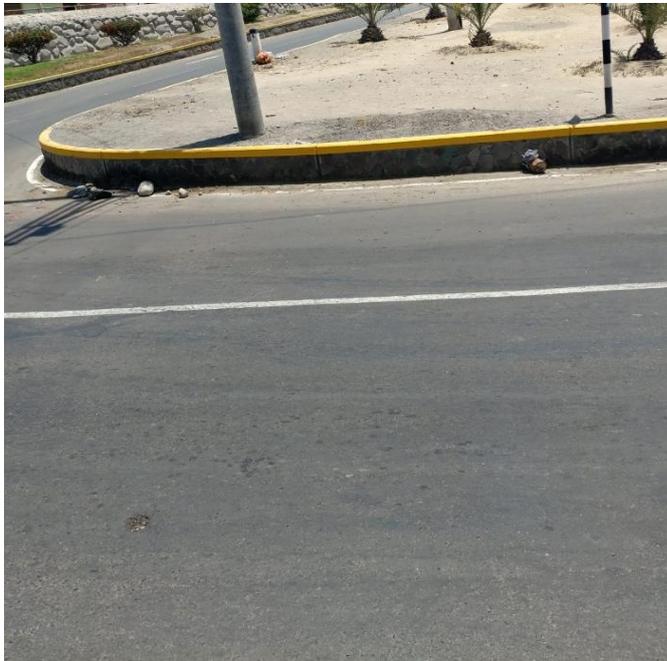
Figura 21

Fallas dentro del tramo 02, sentido de subida

Nota. Esta falla se conoce como Desnivel de carril/berma, para ser una vía nueva, presenta esta falla, a nivel alto, ya que es bien notorio.

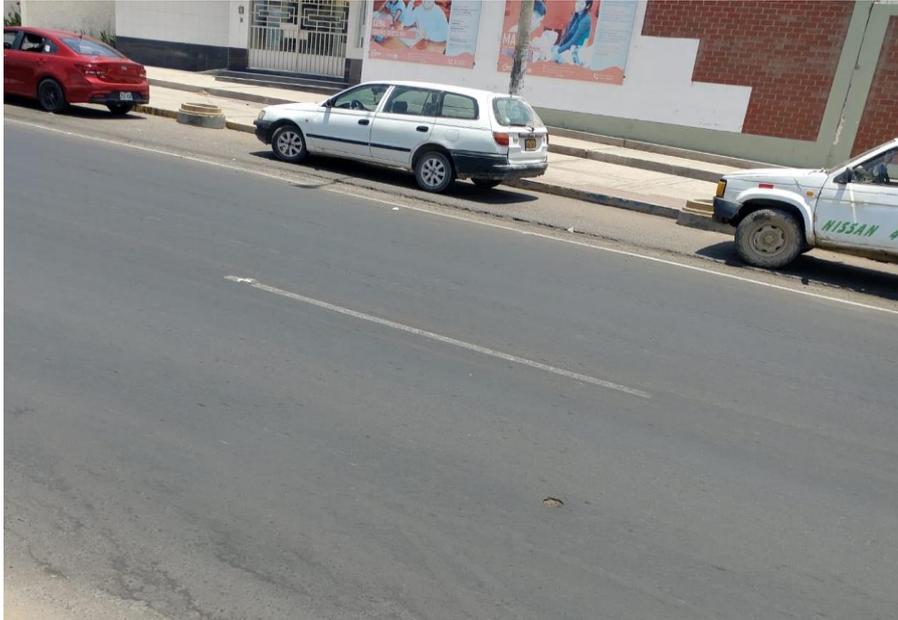
Figura 22

Falla hallada en el tramo 02 (sentido de subida)

Nota. Esta falla se conoce como baches o huecos, en un nivel bajo.

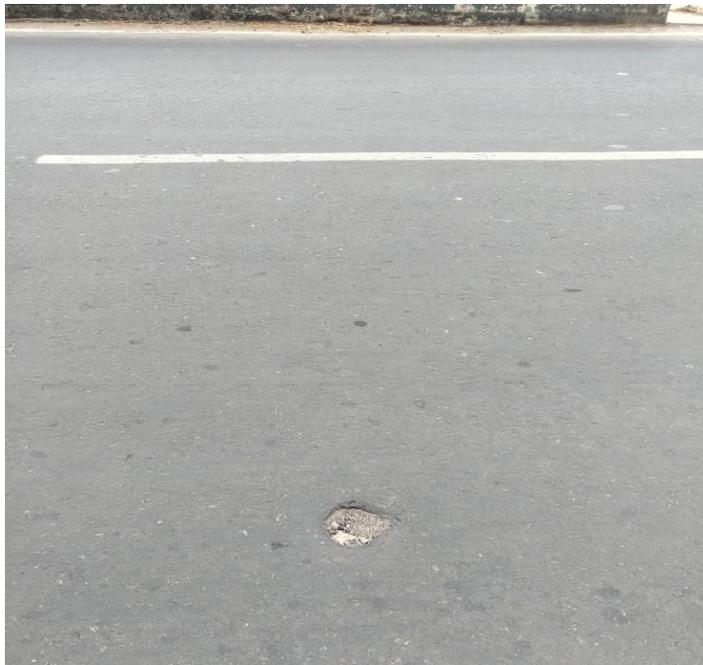
Figura 23

Fallas ubicadas dentro del tramo 02

Nota. En la figura 22 muestra la presencia de bache o hueco y un claro desnivel de carril/berma.

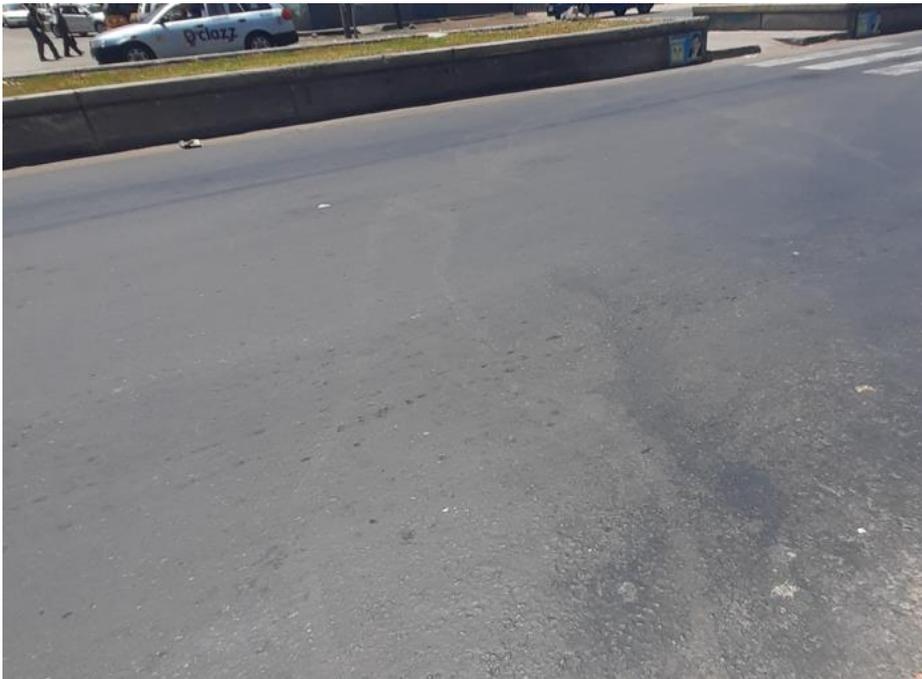
Figura 24

Presencia de fallas ubicadas en el tramo 02

Nota. Presencia de exudación en el TRAMO 02, sentido de bajada.

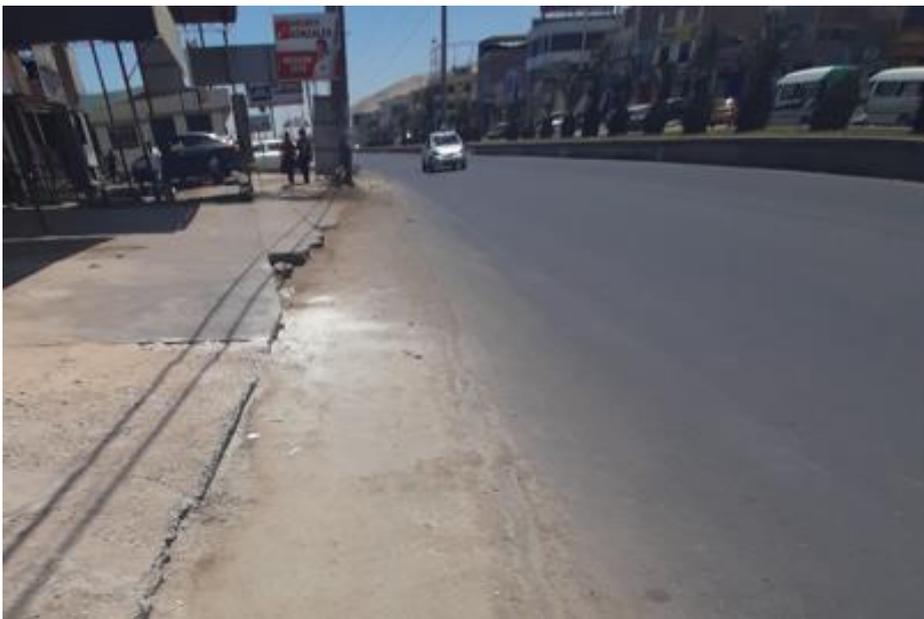
Figura 25

Fallas de empalme berma/calzada más comunes.

Nota. Las fallas más predominantes para ambos tramos de ambas calzadas en su mayoría son por desnivel de calzada y berma.

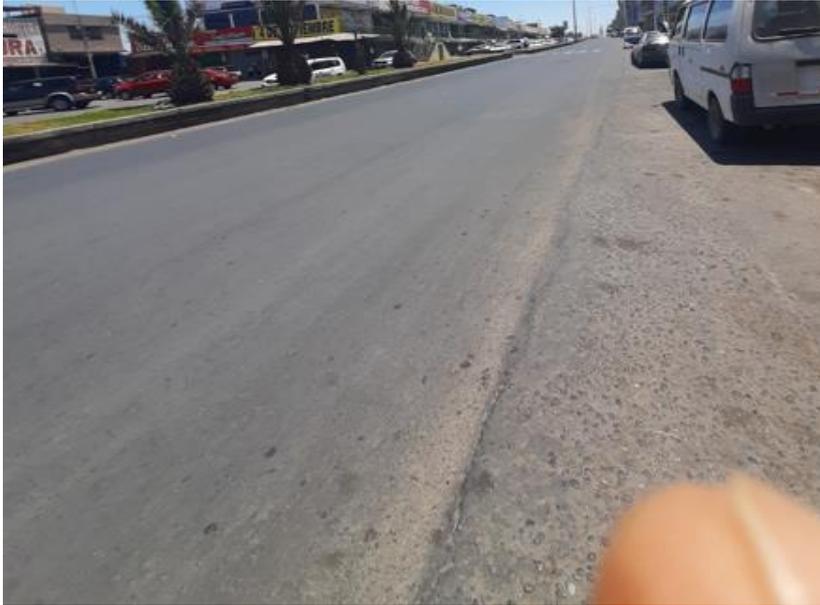
Figura 26

Fallas del proyecto de investigación, tramo 01

Nota. Las fallas que presenta es una deficiencia en el empalme generando una deformación del pavimento y a su vez un claro desprendimiento ligero de agregados.

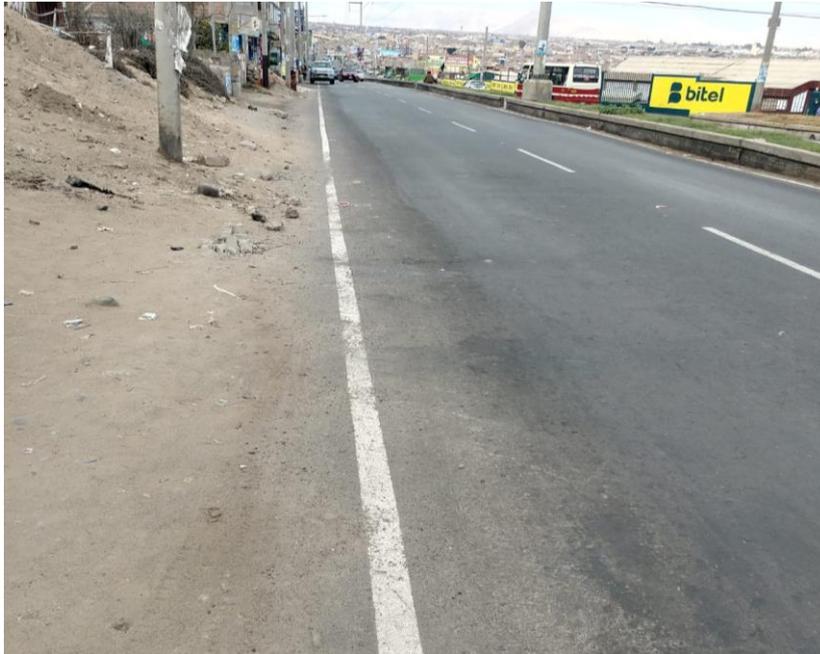
Figura 27

Fallas en el sentido de bajada del tramo 02

Nota. Las fallas que presenta se le conoce como Corrugación, ubicada en la U-04.

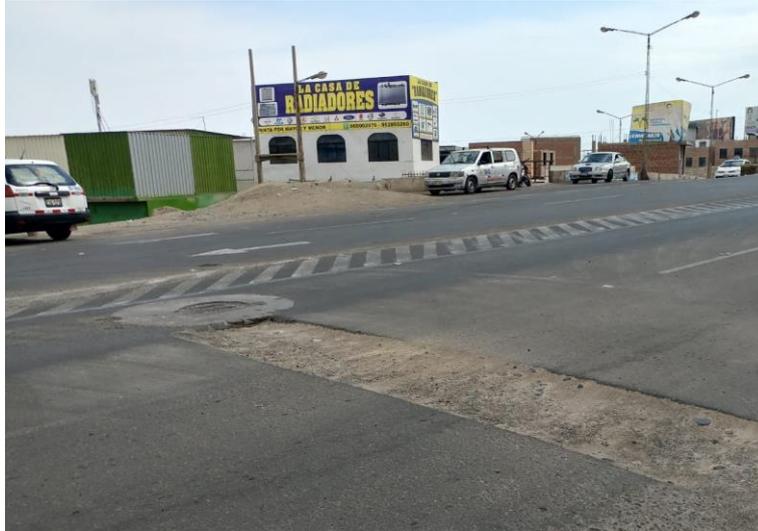
Figura 28

Falla resaltante del sentido de bajada del tramo 02

Nota. Esta falla está ubicada en la U-04. Claramente de nivel severo.

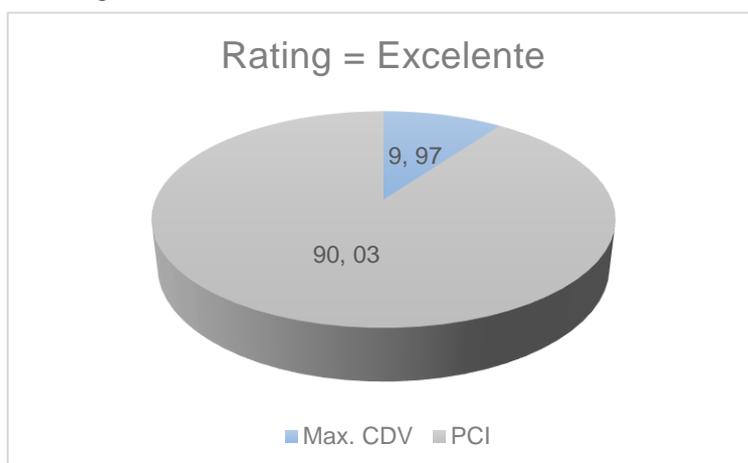
Figura 46*Rating de la unidad de muestreo U-16*

La falla por desnivel de carril/berma clasificada según el manual de PCI como N°9, esta falla si la encontramos con un nivel de severidad medio y con una longitud de

daño de 31, 5 m, que está en su totalidad de la longitud a evaluar. Ver Figura 47. En conclusión, para esta unidad de muestreo U-16 se obtuvo que el “Máximo Valor Deducido Corregido” para esta parte fue de 9, 97 y finalmente podemos obtener el valor del PCI de 90, 03, este está dentro de la clasificación de pavimento Excelente. Ver Figura 46.
