TESIS

**“EVALUACIÓN VIAL MEDIANTE EL MÉTODO PCI Y
PLANTEAMIENTO DE ALTERNATIVAS DE INTERVENCIÓN
PARA MEJORAR LA CONDICIÓN OPERACIONAL DEL
PAVIMENTO FLEXIBLE EN LA AV. JORGE BASADRE
GROHMANN TRAMO AV. GUSTAVO PINTO - AV. JORGE
BASADRE GROHMANN ESTE, TACNA – 2023”**

TÍTULO PROFESIONAL DE INGENIERO CIVIL

TACNA – PERÚ

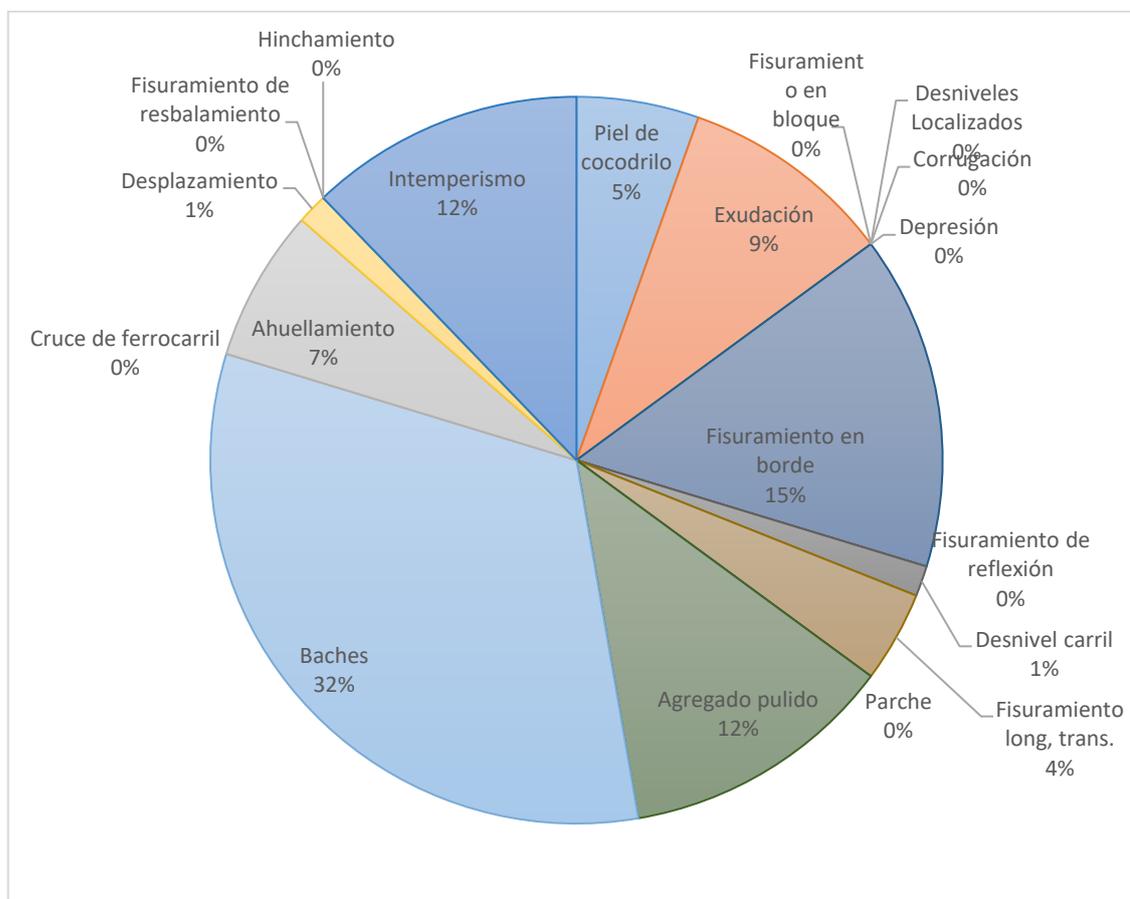
Porcentaje de fallas en la vía – bajada

La figura 61 muestra un diagrama muestra las fallas más comunes encontradas en la evaluación del pavimento en sentido de bajada. Los porcentajes reflejan la prevalencia de cada tipo de falla en la carretera. Los "Huecos" son la falla más predominante

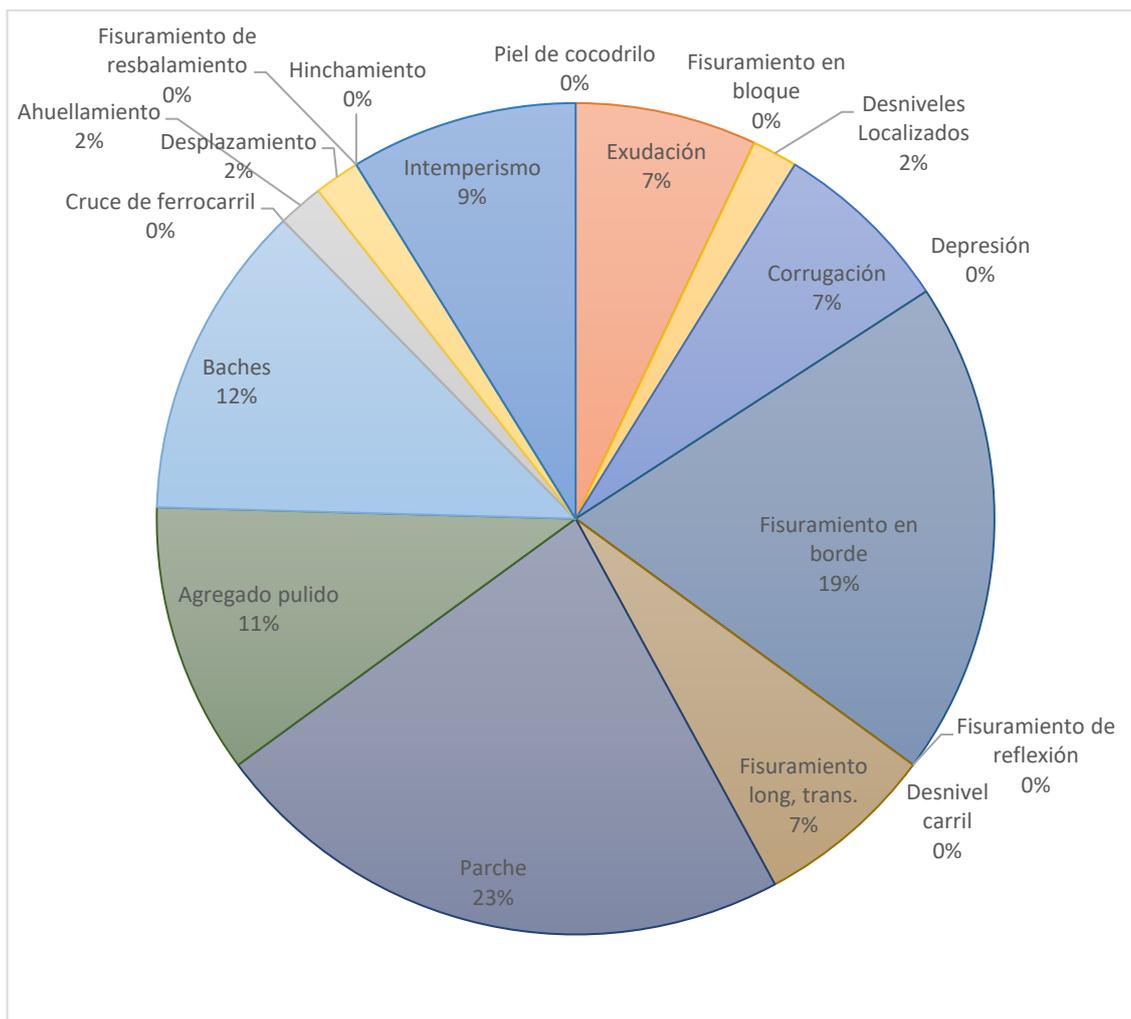
Porcentaje de fallas en la vía – subida

La figura 81 muestra un diagrama muestra las fallas más comunes encontradas en la evaluación del pavimento en sentido de bajada. Los porcentajes reflejan la prevalencia de cada tipo de falla en la carretera. Los "parches" son la falla más predominante
