"Proyecto de Restauración, Puesta en Valor y propuesta de anteproyecto arquitectónico de la Casa Portilla y los inmuebles adyacentes n° 240, 262, 260, 258 y 256, ubicados en la Av. San Martín, para fortalecer y mejorar la vida e imagen urbana en el Paseo Cívico de Tacna"

Plano: Plano del estado actual del inmueble N° 248 (Casa Portilla) Primer y Seguro Nivel

Responsable:
Barch. Arq. Diana Milagros López Vélez

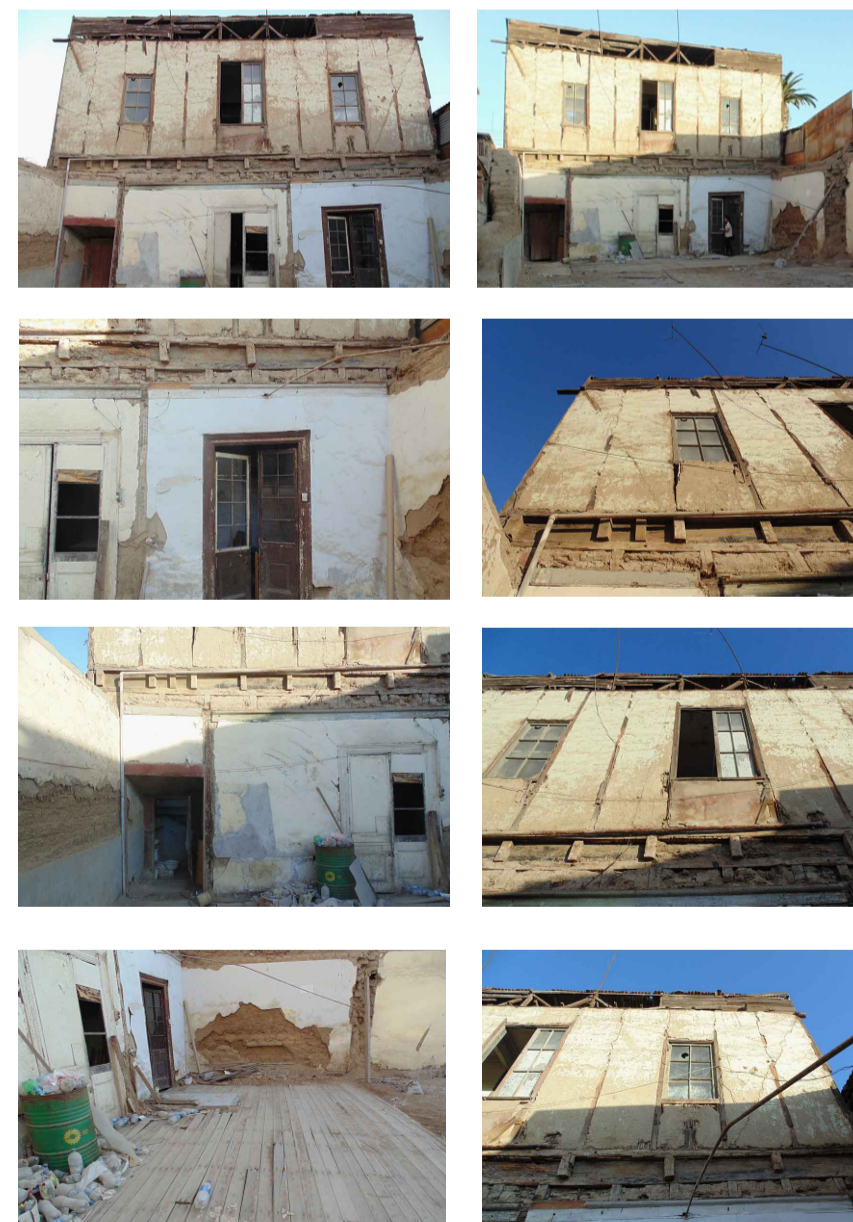
Elevación Principal
Esc: 1:50

REGISTRO - FICHA DE PATOLOGIAS					
ESPACIO ANALIZADO		Fachada Principal-Casa Portilla			
LOCALIZACION					
ELEMENTOS	MATERIALES	PATOLOGIAS	ESTADO CONSERVACION	OBSERVACIONES	
			BUENO REGULAR MALO		
COBERTURA	Calamina	X		X	-Calamina de la fachada se encuentra en estado regular.
	Teja				
	Torta de barro				
MUROS	Entablado de madera	X			
	Material Noble				
	Adobe		L.8 L.3	X	-En la fachada se puede apreciar que el primer nivel está compuesto por piedra de cantera y el segundo nivel por muros de quincha.
	Tabiquería	Quincha X	L.8 L.12	X	-Presentan fisuras, humedad por las lluvias y desprendimiento en algunos sectores.
REVESTIMIENTO	Yeso	X			
	Base				
	Pintura	X	L.21 L.29 L.30	X	-Presenta desconchamiento de pintura y desgaste de material. Suciedad.
	Mortero de cemento y arena				
	Enchape de piedra				
COLUMNA	Sin revestimiento				
	Piedra				
PUERTA	Madera	X	L.24 L.25 L.21	X	-Las puertas presentan elementos faltantes.

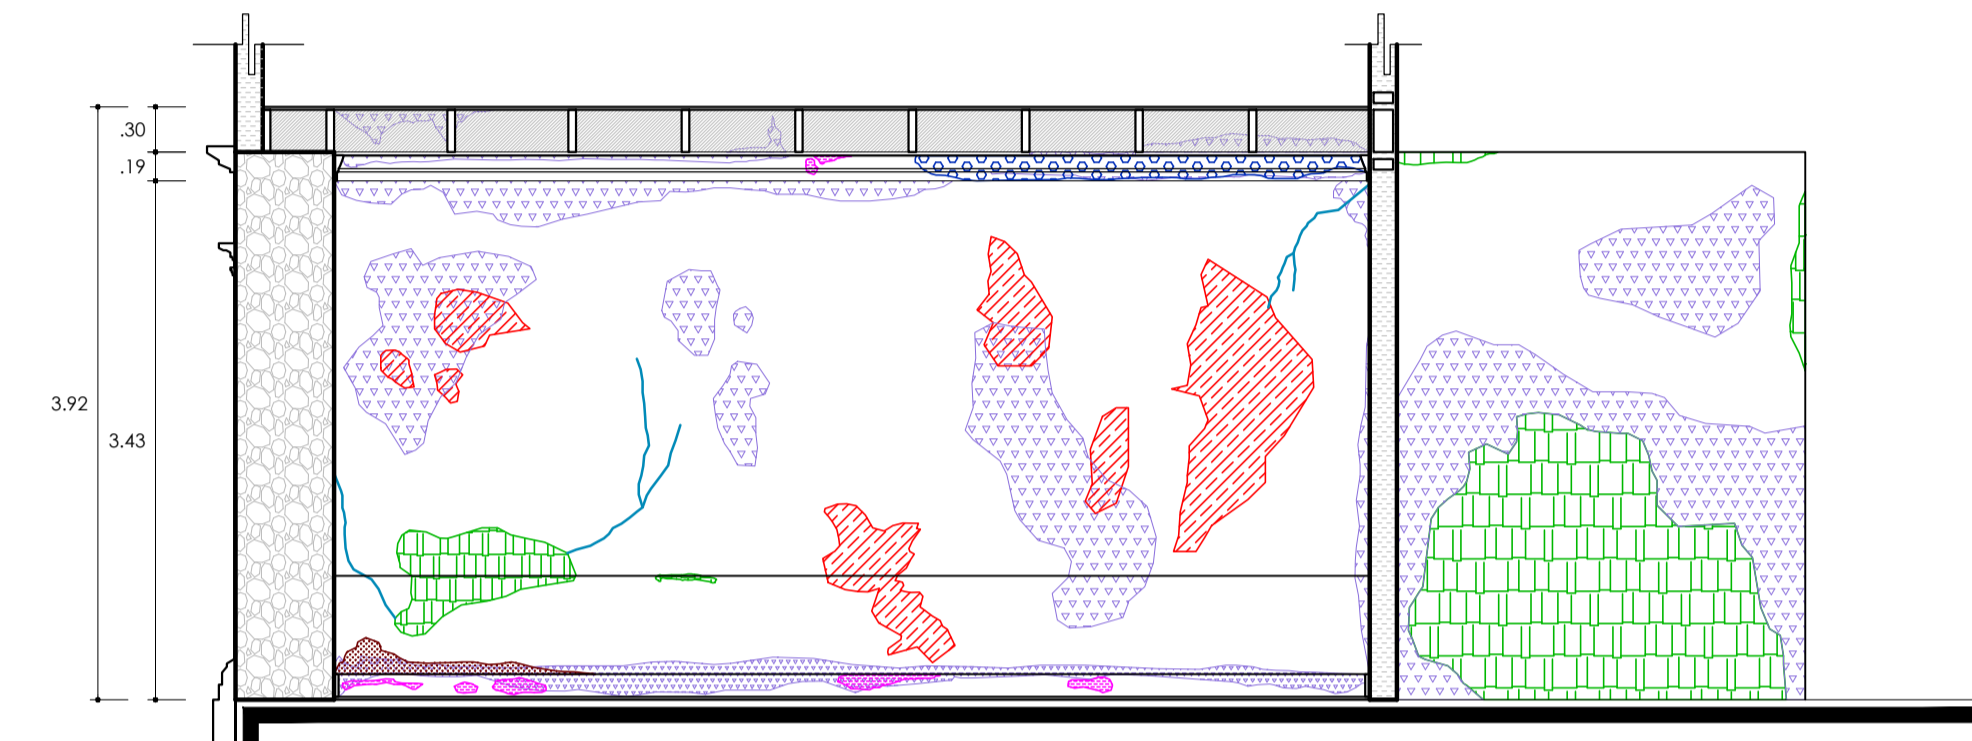
Corte-Elevación A₂
Esc: 1:50

<table><tr> <th>ELEMENTOS</th> <th>MATERIALES</th> <th>PATOLOGIAS</th> <th>GRUPO CONSTRUCTIVO (según Reglamento)</th> <th>OBSERVACIONES</th> </tr><tr> <td rowspan="5">MUROS</td> <td>Torta de barro</td> <td></td> <td></td> <td rowspan="5">En este espacio se puede apreciar que está compuesto por tres tipos de muros: muro de quichu, adobe y piedra de canchali. Presentan grietas y fisuras, desgaste de madera y suciedad en todos los muros.</td> </tr></table>

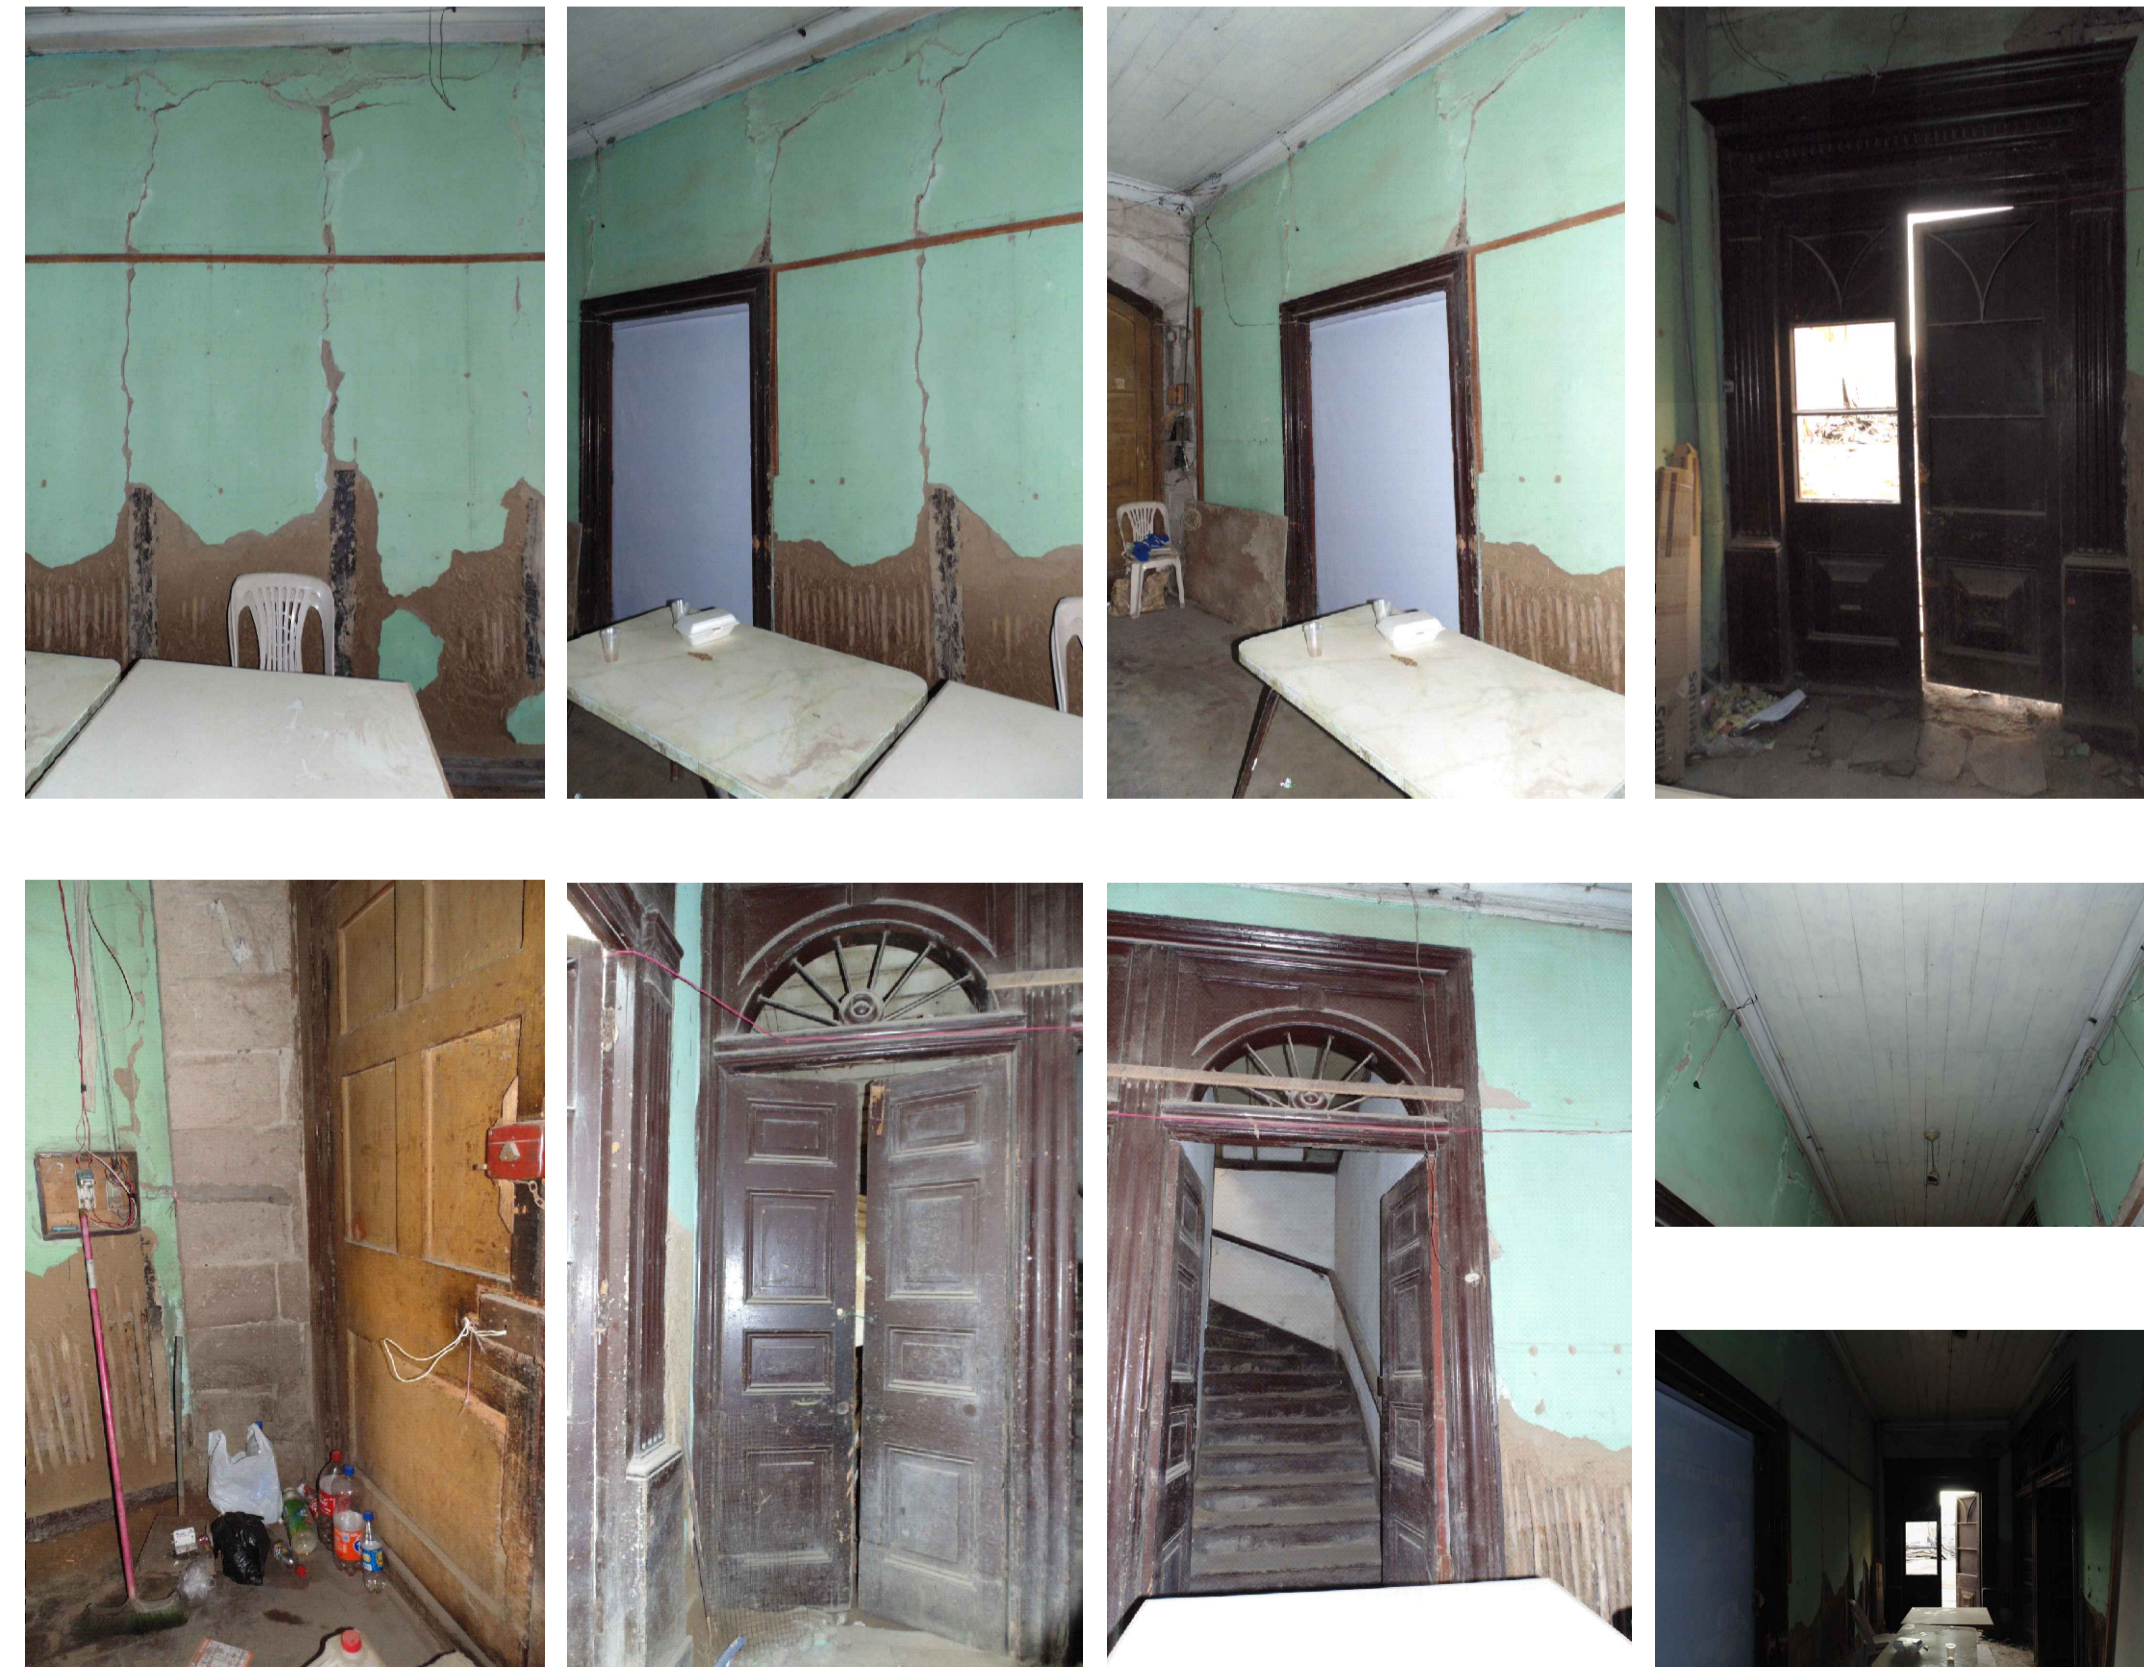
Ambiente 02
Esc: 1:50

ELEMENTOS	MATERIALES	PATOLOGIAS	ESTADO CONSERVACION	OBSERVACIONES
COBERTURA	Calamina			
	Teja	L.34	X	
	Torta de barro Entablado de madera	L.30 L.29	X	
MUROS	Material noble			
	Adobe			
	Tabiquería	Quincha X	L.30 L.29 L.4	X
	Tropez			
REVESTIMIENTO	Piedra de cantería	X		
	Yeso	X		
	Base			
	Pintura	X	L.31 L.29	X
	Mortero de cemento			
COLUMNA	Madera			
	Piedra			
PUERTA	Madera	X	L.24 L.28	
	Fierro	X	L.21 L.21	X
	Vidrio	X	L.30 L.27	
	Vidrio	X	L.28	
VENTANA	Madera			
	Fierro			
ELEMENTOS ORNAMENTALES	Madera	X	L.30	
	Fierro		L.24 L.25	X
PISOS	Madera		L.29	
	Cemento pulido	X	L.08	X

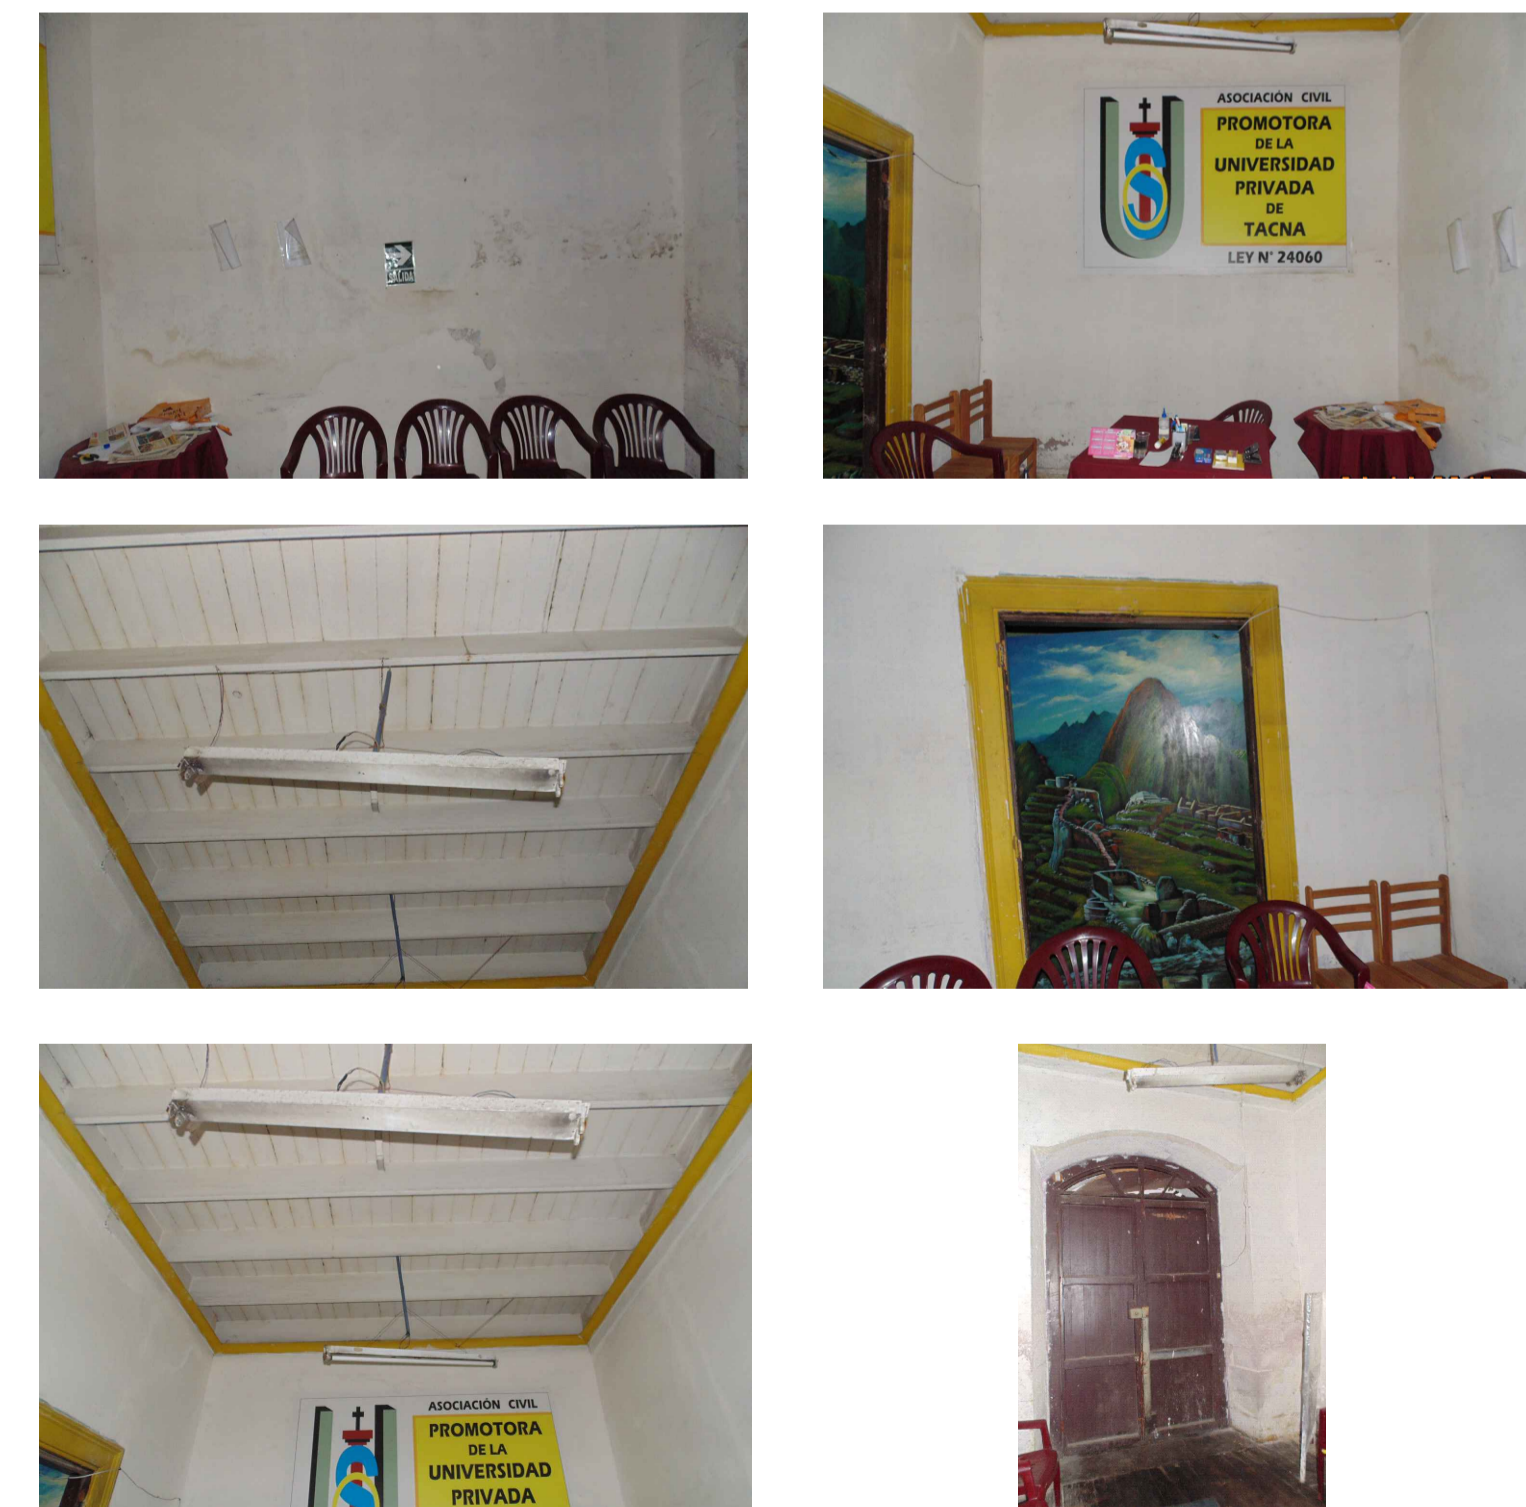
REGISTRO - FICHA DE PATOLOGIAS				
ESPACIO ANALIZADO: Ambiente 03-Casa Portilla				
LOCALIZACION				
ELEMENTOS				
ELEMENTOS DE COMPOSICION	MATERIALES	PATOLOGIAS	ESTADO CONSERVACION (BONO / REGULAR / MALO)	OBSERVACIONES
COBERTURA	Calamina			
	Tapa	L.34	X	
	Torta de barro	L.30		
MURDOS	Entablado de madera	L.29	X	
	Material Noble			
	Adobe	X		En este espacio se puede apreciar que está contruido por tres tipos de muros: muro de quincho, adobe y ladrillo de concreto.
	Tabiquería	X	X	Presenta flaqueo, desgaste de pintura y suciedad en todo su muro.
REVESTIMIENTO	Pintura	X	X	Los muros de quincho presentan desconchamiento de pintura.
	Enchape de piedra	L.31		
	Enchape de cemento	L.29		
	Sin revestimiento	L.30		
COLUMNA	Piedra			
	Madera			
PUERTA	Madera	X	L.27 L.28	X
	Fierro	L.24 L.29		
	Vidrio	L.30 L.34		
VENTANA	Madera			
	Vidrio			
ELEMENTOS ORNAMENTALES	Madera	X	L.26	X
	Fierro	L.27 L.28		
PISOS	Madera	X	L.29 L.30	X
	Cemento pulido	L.24 L.31

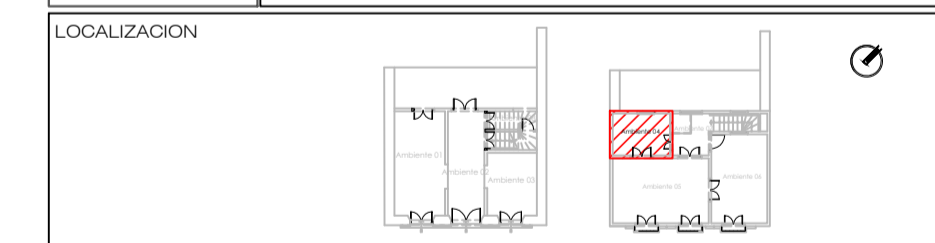
ELEMENTOS	MATERIALES	PATOLOGIAS	CONDICION	RECOMENDACIONES	OBSERVACIONES
COBERTURA	Calamina	X	L.30	X	
	Tiña		L.29		
	Entablado de madera	X	L.14		
MUROS	Material Noble				
	Adobe				
	Tabiquería	X	L.4	X	Presentan desprendimiento, grietas.
	Piedra de cantería	X	L.8		
REVESTIMIENTO	Yeso	X			Presenta desconchamiento de pintura.
	Baso	X	L.30	X	
	Pintura	X	L.27		
	Revestimiento de cemento	X	L.21		Presenta nuevos materiales, como el mortero en algunos sectores de muro.
	Enchape de piedra				
COLUMNA	Piedra				
	Madera				
PUERTA	Madera	X	L.14	X	Seo puerta presenta desgaste de material, ataque de xilófagos en la madera, y corrosión de fierro en el marco.
	Fierro	X	L.19		
	Vidrio	X	L.25		
VENTANA	Madera	X	L.30	X	Presenta ataques de xilófagos en el marco, ataque de xilófagos, desprendimiento de material.
	Fierro	X	L.14		
	Vidrio	X	L.25		
ELEMENTOS ORNAMENTALES	Madera	X	L.30	X	
	Fierro	X	L.21		
PISOS	Madera	X	L.30	X	Presenta suciedad y desgaste.

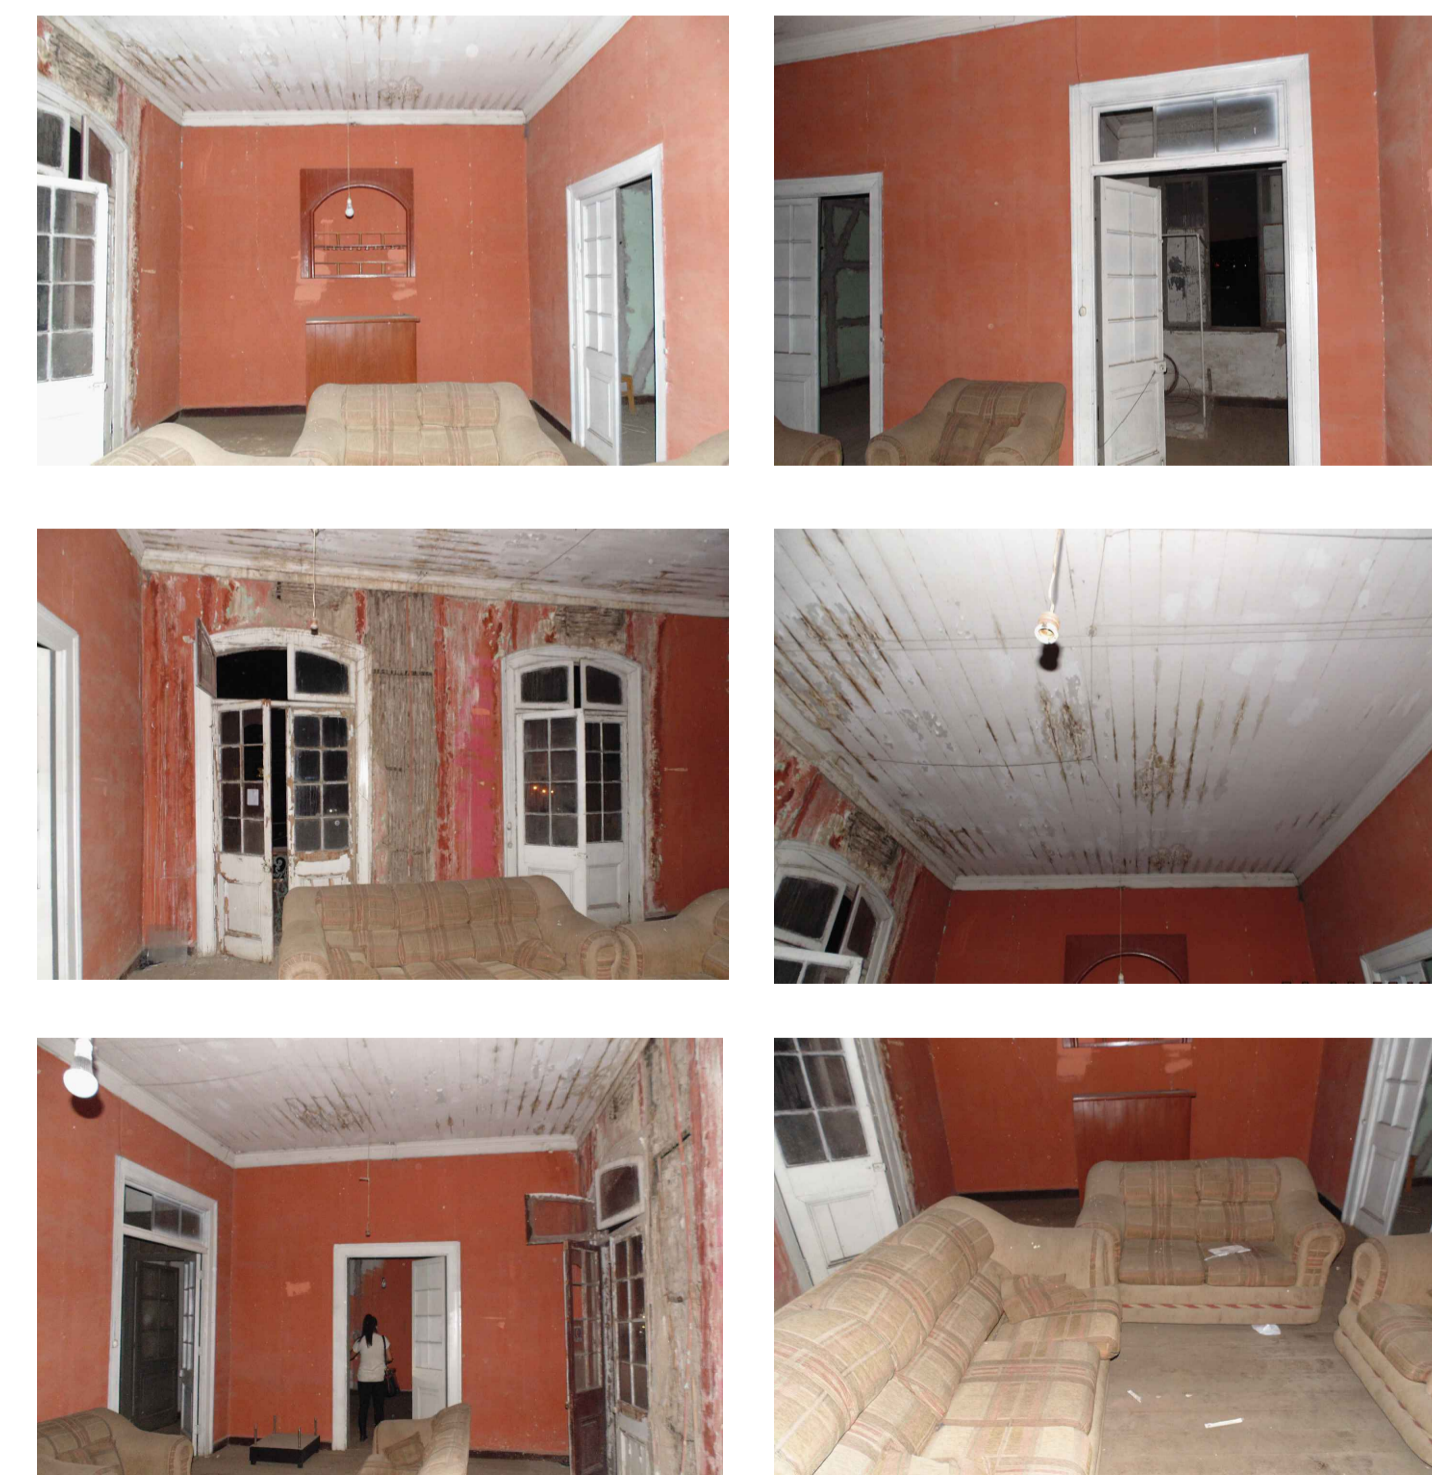
PLANTA
Patología de techo-Esc: 1:50

REGISTRO - FICHA DE PATOLOGIAS					
ESPACIO ANALIZADO: Ambiente 05-Casa Portilla					
LOCALIZACION					
ELEMENTOS DE COMPOSICION	COBERTURA	Calamina	X		
		Teja	L.30	X	
		Torta de barro	L.31		
		Entablado de madera	L.14		
	MUROS	Materiales Nobles			
		Adobe			
		Tabiquería	Cemento X	L.8	X
	REVESTIMIENTO	Piedra de cantería	trapez	L.4	
		Piedra de cantería		L.14	
		Piso	X		
Baza					
Pintura		X	L.30	X	
COLUMNA	Vigas de cemento		L.31		
	Enchape de piedra		L.27		
	Sin revestimiento				
PUERTA	Madera	X	L.30	X	
	Hierro	X	L.21		
VENTANA	Madera	X	L.24		
	Hierro				
ELEMENTOS ORNAMENTALES	Madera	X	L.30	X	
	Hierro		L.24		
PISOS	Madera	X	L.29	X	
	Cemento pulido		L.30

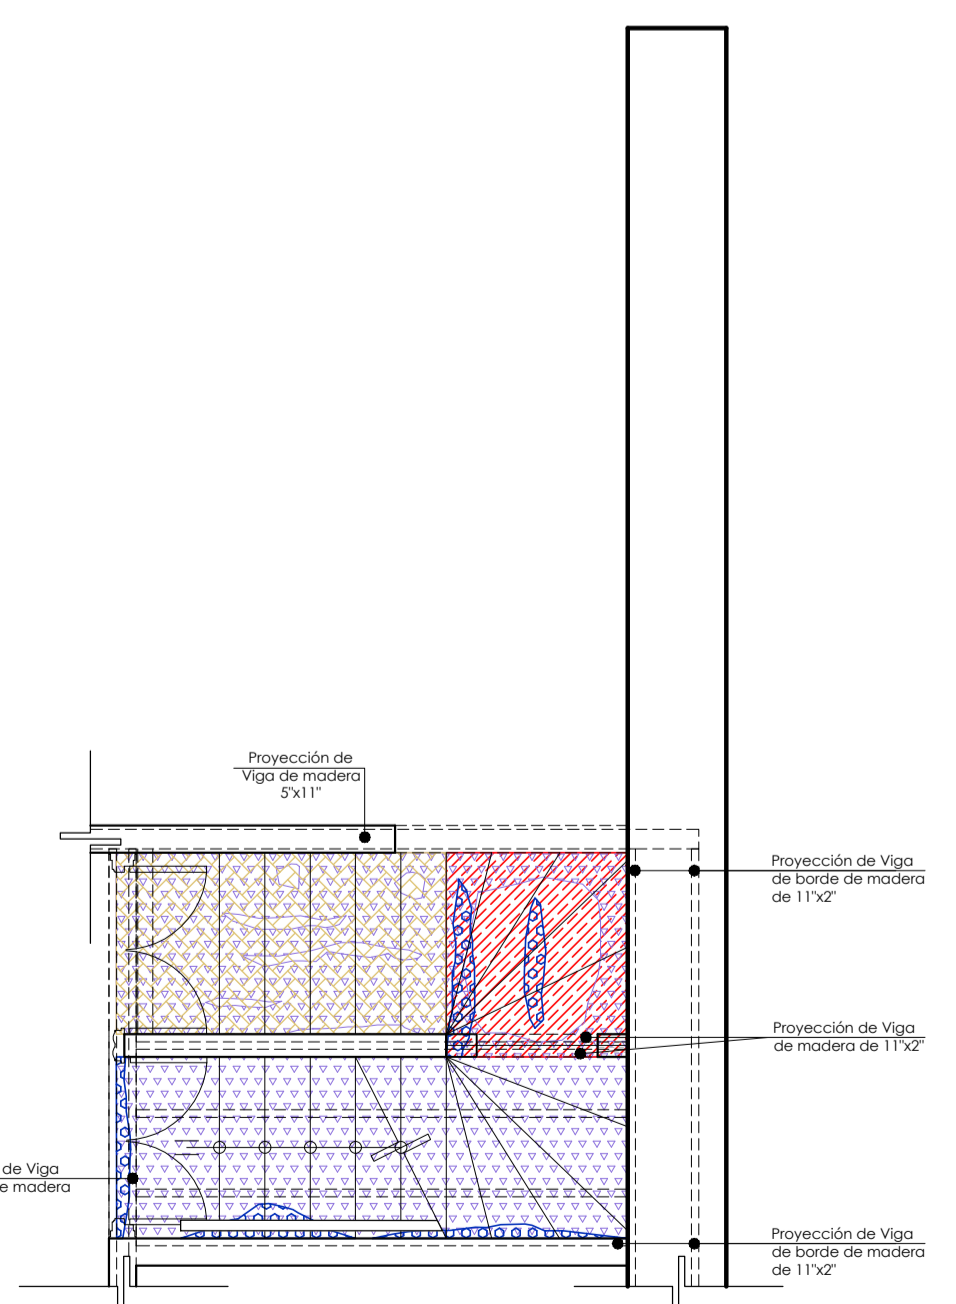
PLANTA
Patología de piso-Esc: 1:50

REGISTRO - FICHA DE PATOLOGIAS				
ESPACIO ANALIZADO Ambiente 08-Casa Portilla				
LOCALIZACION				
ELEMENTOS DE COMPOSICION				
ELEMENTOS	MATERIALES	PATOLOGIAS	ACCIONES CORRECTIVAS (Escala 1:50)	OBSERVACIONES
COBERTURA	Calamina			
	Tapa	L.30	X	
	Torta de barro	L.27		
	Entablado de madera	L.21	X	
MUROS	Material Noble			En este espacio se puede apreciar que esta compuesto por dos tipos de muros: muros de quincha y adobe.
	Adobe	X	L.30	
	Quincha	X	L.8	
	Fabriquera	X	L.4	
REVESTIMIENTO	Piedra de cantería			Presentan grietas y fisuras, desgaste de material y desprendimiento.
	Yeso	X		
	Base	L.31		Presenta desconchamiento de pintura.
	Pintura	X	L.21	Suciedad.
COLUMNA	Yeso	X		
	Revestimiento	X	L.27	Presenta nuevos materiales en algunos muros, del concreto, como el mortero en reestricción.
	Enchape de piedra			
	Sin revestimiento			
PUERTA	Piedra			
	Madera	X	L.34	
	Fierro	X	L.25	
	Vidrio	X	L.13	
VENTANA	Madera			
	Vidrio

ELEMENTOS ORNAMENTALES	Madera	X	L.30	
	Fierro	X	L.24	
PISOS	Madera	X	L.21	
	Concreto pulido	X	L.30	
	Cemento pulido	X	L.8
