**UNIVERSIDAD PRIVADA DE TACNA**

**“EVALUACIÓN DEL ESTADO DE CONSERVACIÓN  
DEL PAVIMENTO, UTILIZANDO EL MÉTODO PCI, EN  
LA AV. JORGE CHÁVEZ DEL DISTRITO DE  
POCOLLAY EN EL AÑO 2016”**

TESIS PARA OPTAR EL TÍTULO PROFESIONAL DE INGENIERO CIVIL

**PRESENTADO POR:**  
BACH. MARIANA LUCÍA HILIKUÍN BRAÑEZ

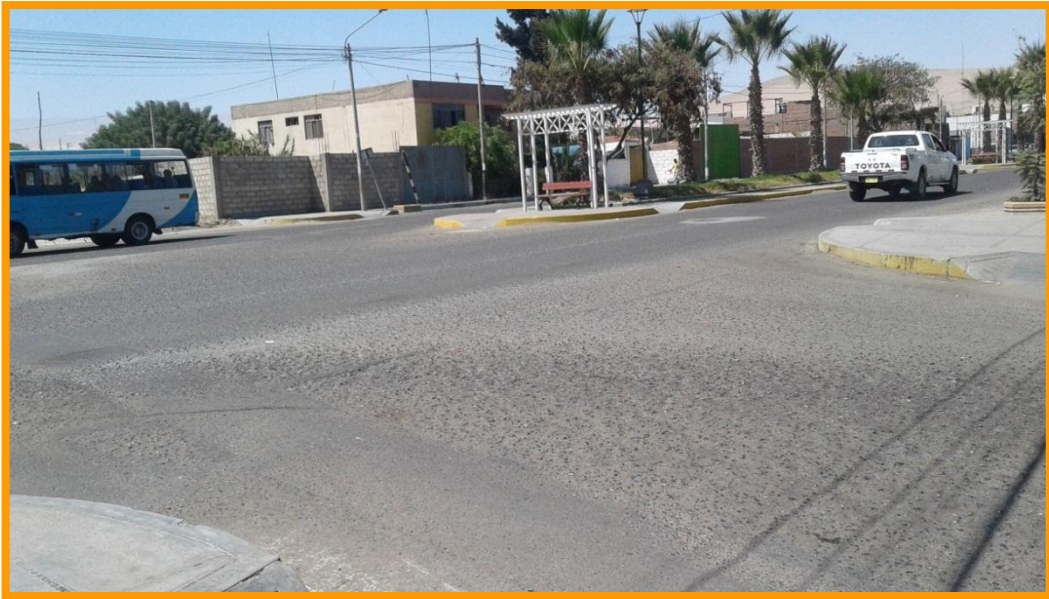
***Figura 3: Desgaste de la Avenida Jorge Chávez.***

*Mayor desgaste de la Av. Jorge Chávez a comparación de la Av. Jorge Basadre Grohmann  
(Este).*

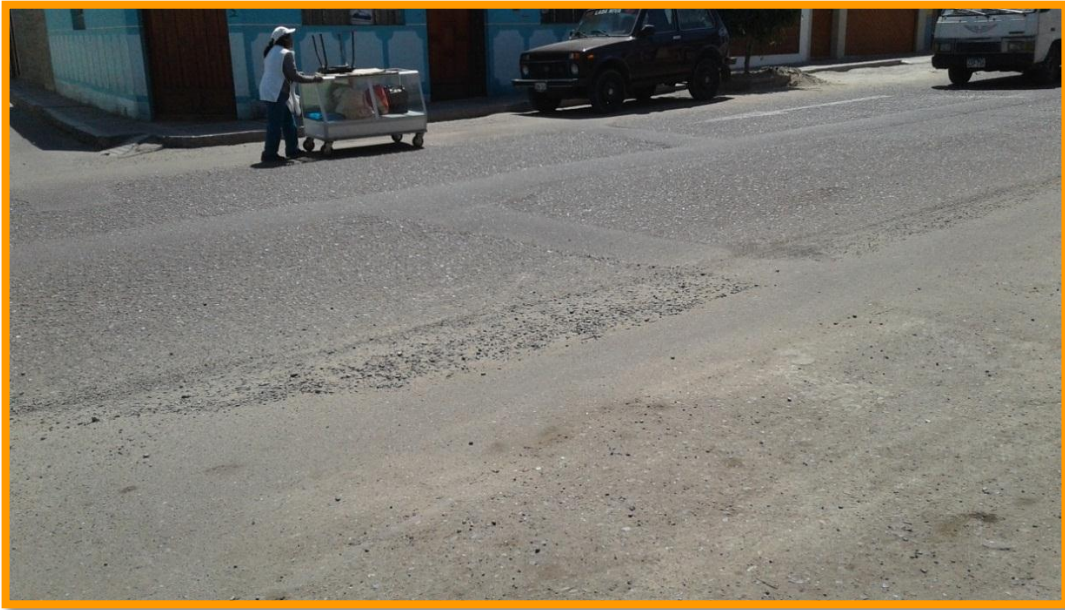
***Figura 5: Desprendimiento de agregados***

*Se observa que la capa de rodadura está muy desgastada y que hay aparente desprendimiento de los agregados.*

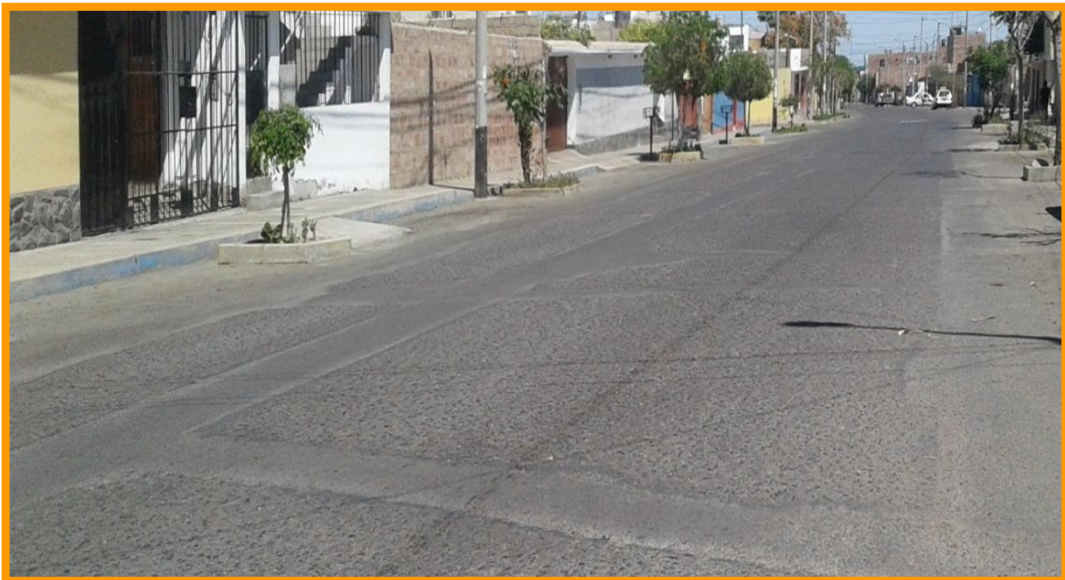
***Figura 6: Parcheo de Agua Y Desagüe***

*Se puede apreciar el parcheo de las zonas afectadas por la renovación de Agua y desagüe en la Av. Jorge Chávez.*

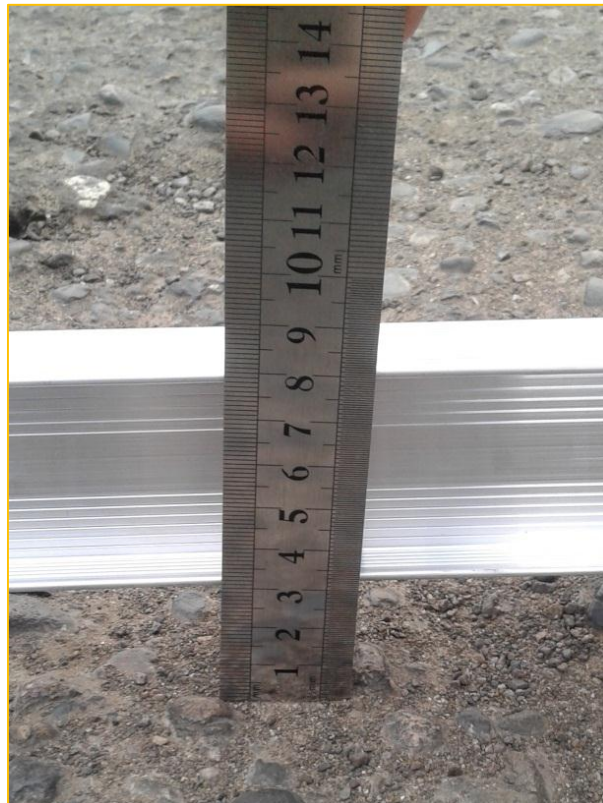
*Figura 94: Toma de medidas de Ahuellamientos*

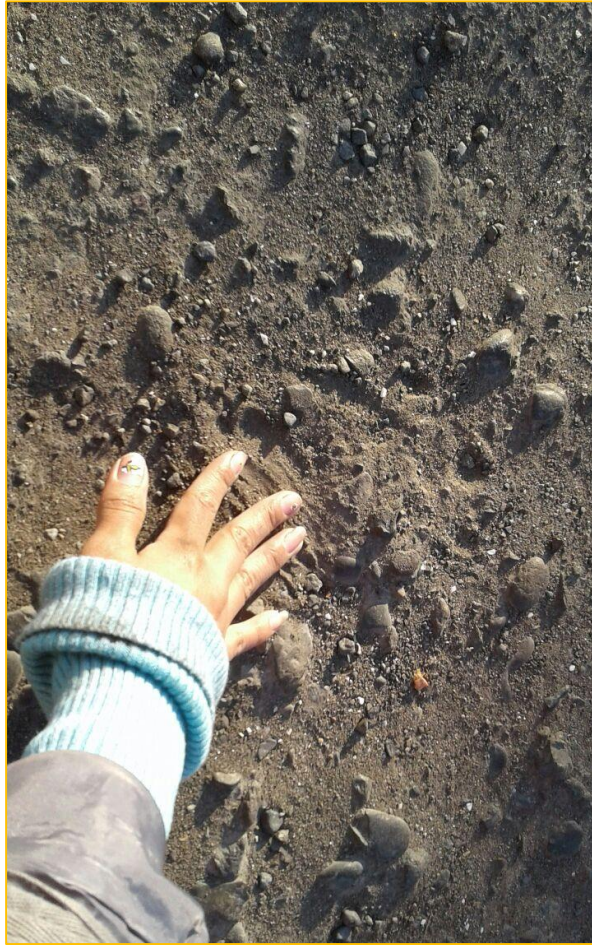
*Figura 97: Desprendimiento de Agregados de severidad Media*

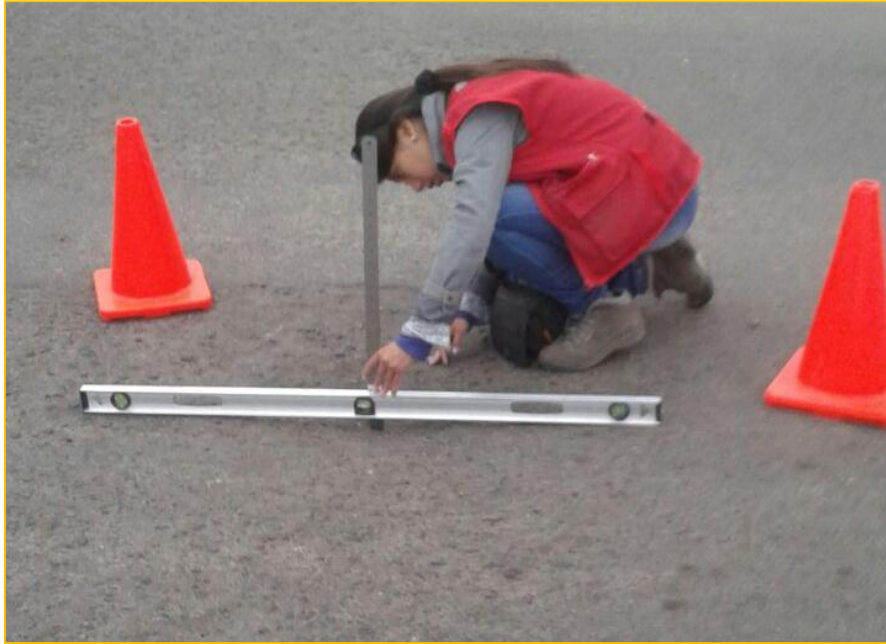
*Figura 98: Ahuellamiento de Severidad Media*

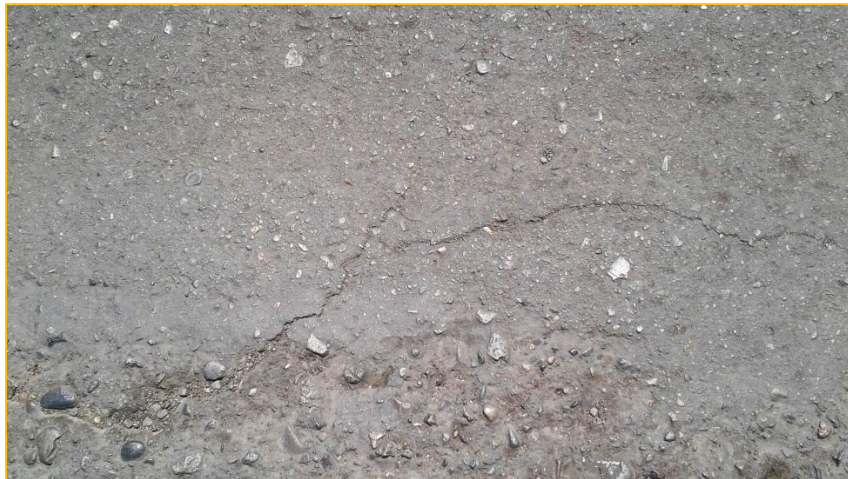
*Figura 99: Grietas longitudinales y transversales de Severidad Baja*

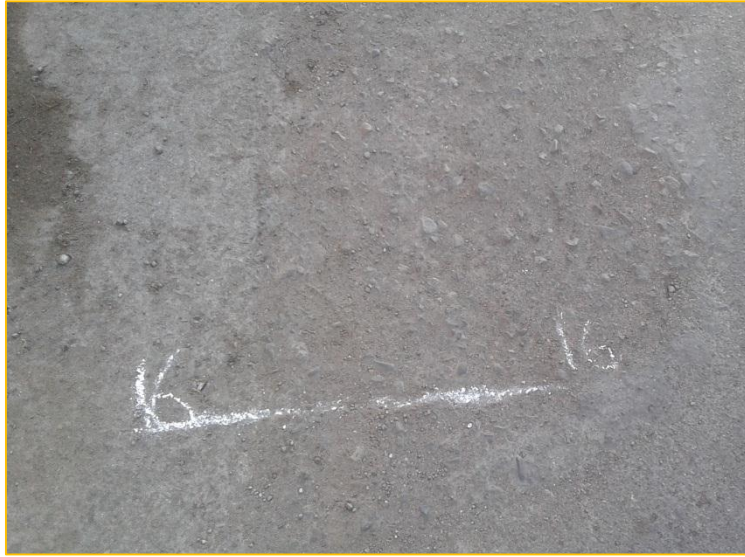
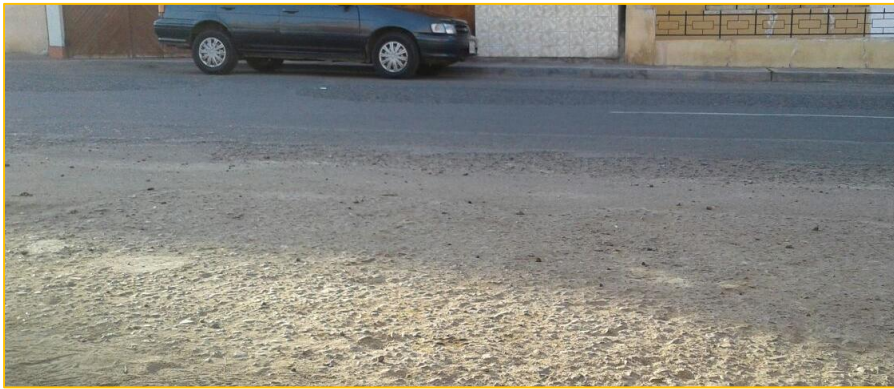
*Figura 100: Desprendimiento de Agregados de severidad Baja*
