**“EVALUACIÓN SÍSMICA VISUAL RÁPIDA POR EL MÉTODO  
FEMA 154 DE LOS PABELLONES DEL CAMPUS CAPANIQUE  
1 DE LA UNIVERSIDAD PRIVADA DE TACNA, 2021”**

**PARA OPTAR:  
TÍTULO PROFESIONAL DE INGENIERO CIVIL**

**PRESENTADO POR:  
Bach. GLADYS LILIAN QUISPE CHIPANA  
Bach. JHOEL EDILSON MAMANI GALLEGOS**

**TACNA - PERÚ  
2021**

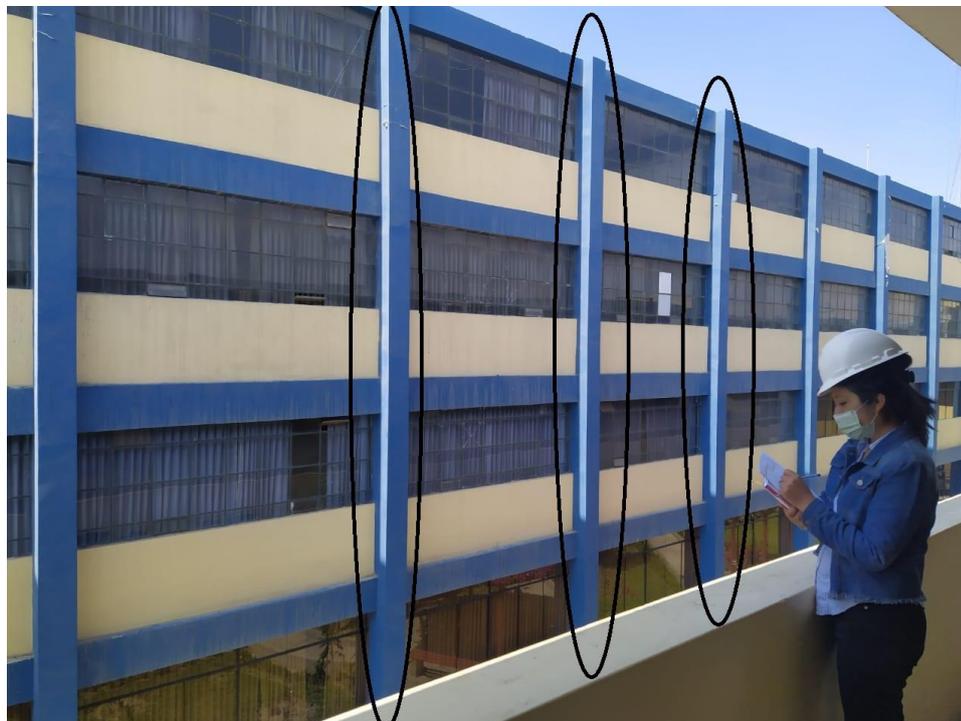
Al observar los elementos estructurales pudimos notar que el principio de la simetría y continuidad de elementos estructurales se respetaba, puesto que las columnas eran continuas hasta el último nivel, también poseen las mismas dimensiones, de igual manera las vigas que son simétricas en los 4 niveles de la edificación, como se muestra en la Figura 25 esto es un buen diseño y construcción de la edificación.

*Parte de atrás del Pabellón B del Campus Capanique 1*

*Nota.* En la figura podemos observar la parte de atrás del Pabellón B del Campus Capanique, donde podemos notar la continuidad de las columnas hasta el último nivel.

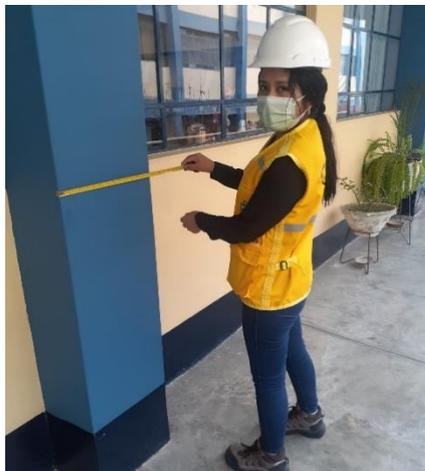
*Columna Típica de los Pabellones  
(0,50 x 0,38 m)*

*Nota.* En la figura se observa la verificación de la dimensión de la columna, que mide 0,38 m.

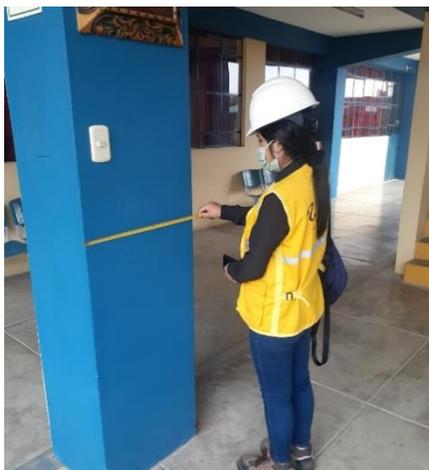
**Figura 27**

*Columna Típica de los Pabellones  
(0,50 x 0,38 m)*

*Nota.* En la figura se observa la verificación de la dimensión de la columna, que efectivamente mide 0,50 m.

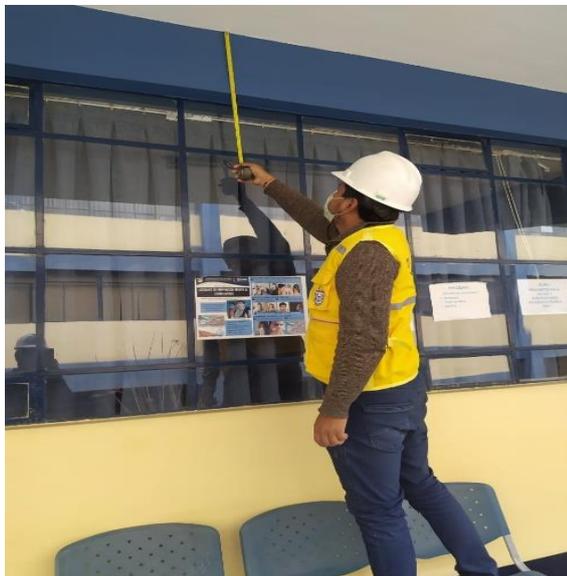
**Figura 28**

*Viga Típica de los Pabellones del Campus Capanique 1 (0,15 x 0,30 m)*

*Nota.* En la figura se observa la medición al peralte de la viga, que tiene las dimensiones de 0,15 x 0,30 m.

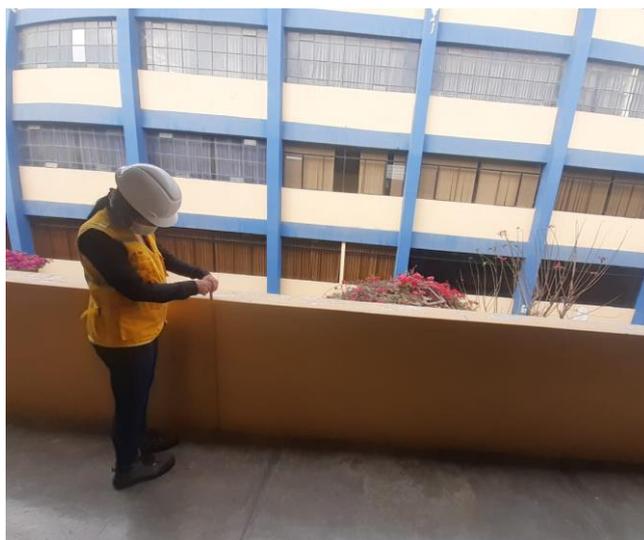
**Figura 29**

*Parapeto en los Pabellones del Campus Capanique 1*

*Nota.* En la figura podemos observar el parapeto que tiene todos los Pabellones, y tiene una altura de 0,90 m.

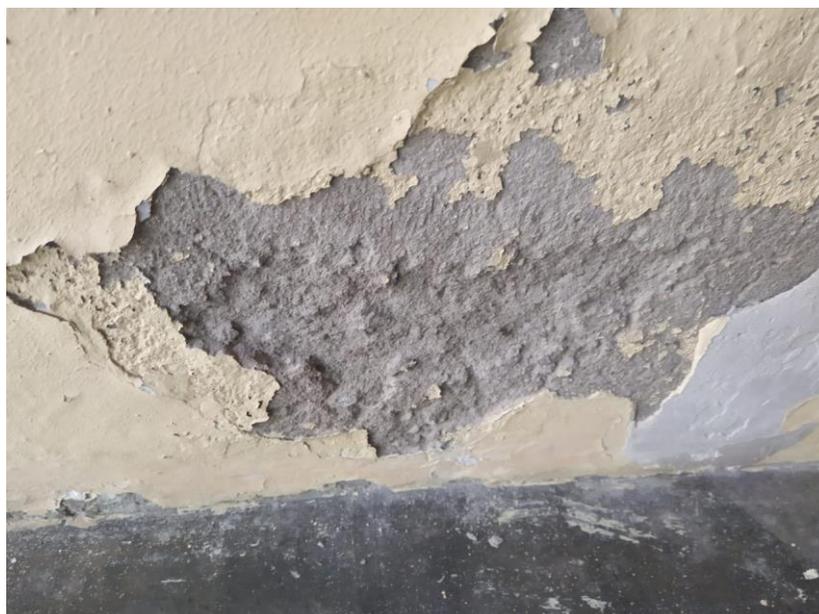
*Desprendimiento de Concreto en Muro*

*Nota.* En la figura podemos observar el desprendimiento del recubrimiento en el muro.

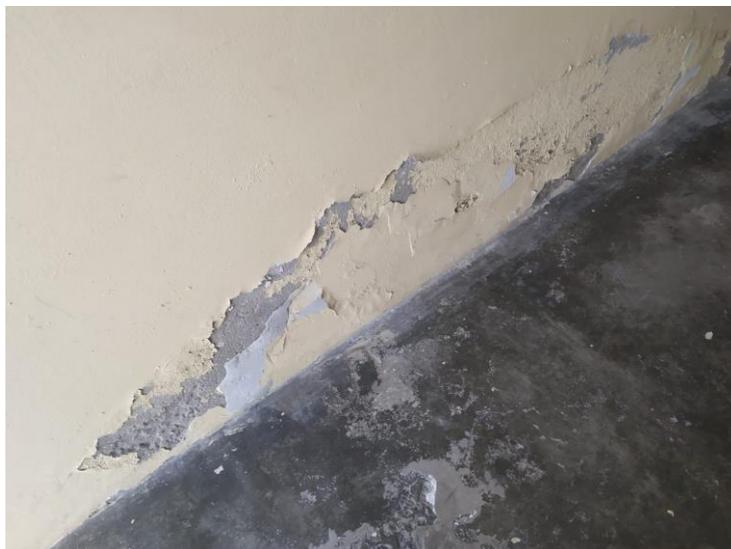
**Figura 31**

*Muro con presencia de Sales y Humedad*

*Nota.* En la figura se observa el desprendimiento de la pintura por causa de la humedad y las sales.

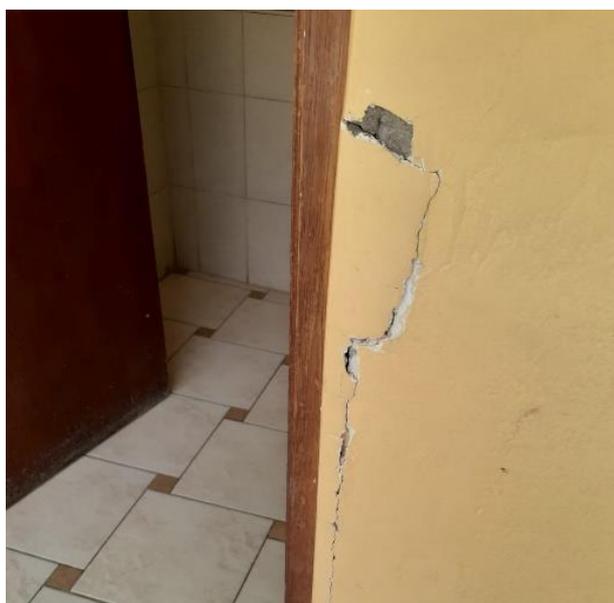
**Figura 32**

*Muro con fisuras y desprendimiento*

*Nota.* En la figura podemos observar una fisura notable del muro apegado a la puerta del SS.HH.

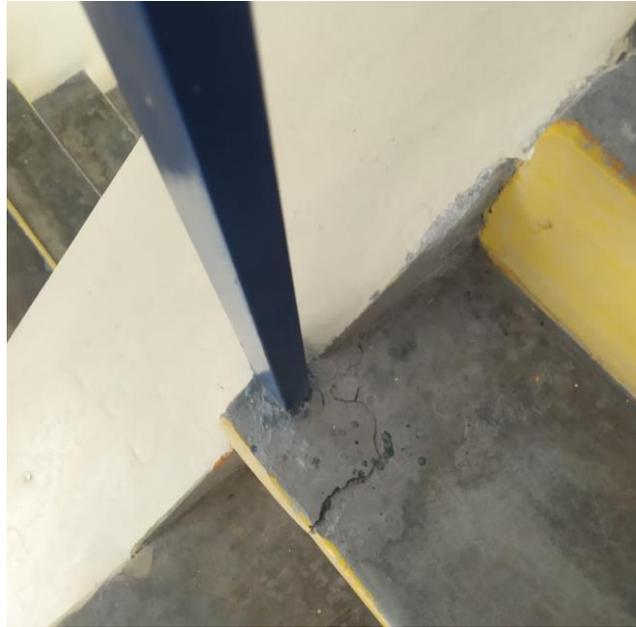
**Figura 33**

*Deformación del concreto en escaleras*

*Nota.* En la figura podemos observar el efecto secundario sufrido por el concreto, debido al anclaje de la baranda en la escalera.

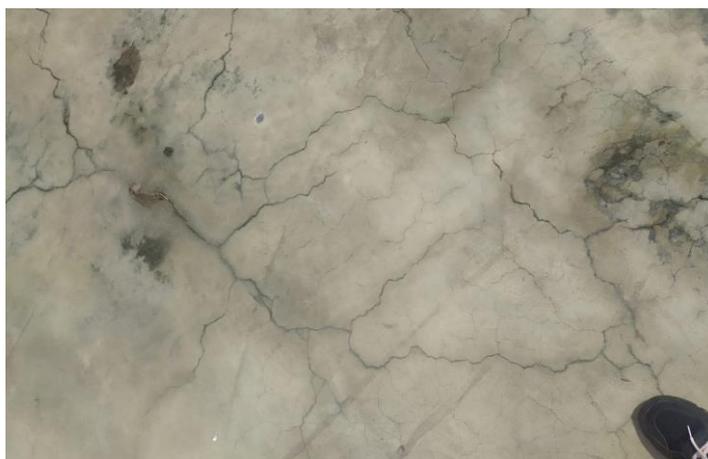
**Figura 34**

*Fisuración en piso el balcón*

*Nota.* En la figura podemos observar la fisuración en el piso del balcón, esto se pudo notar en todos los niveles de la edificación.

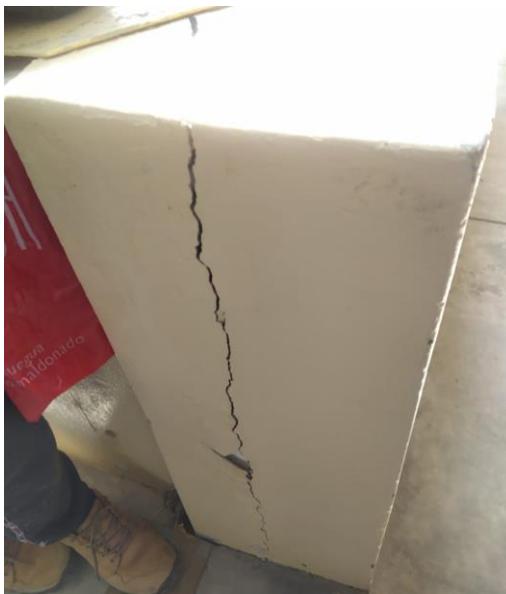
**Figura 35**

*Fisuración de mayor medida en parapeto*

*Nota.* En la figura se observa una fisuración importante en el parapeto de los balcones en todos los niveles.

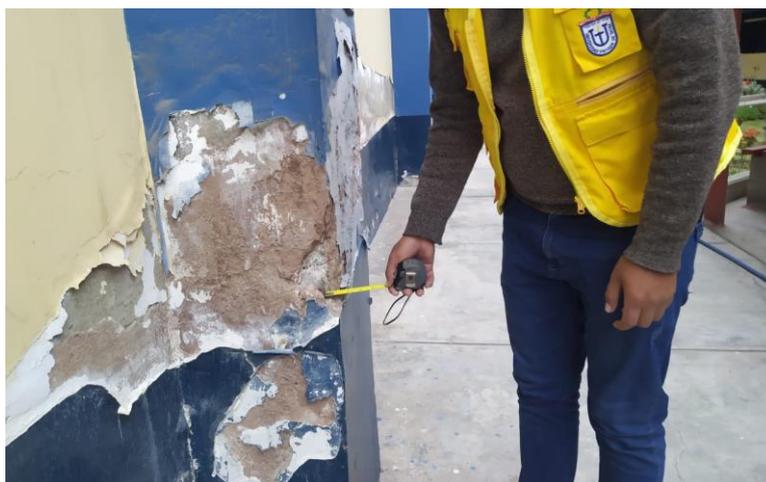
**Figura 36**

*Desprendimiento de concreto en columna*

*Nota.* En la figura podemos que el desprendimiento del concreto en la columna tiene una dimensión de 0,04 m, y es un daño importante a esta estructura.

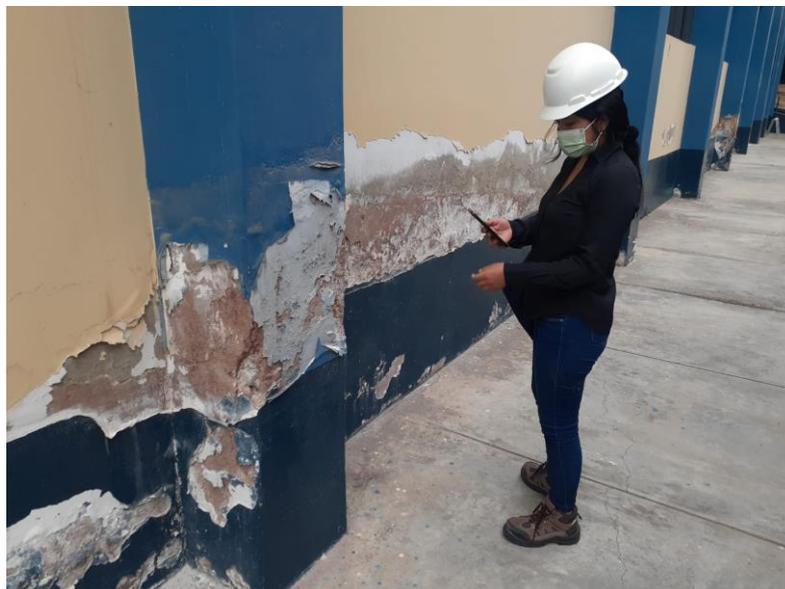
**Figura 37**

*Eflorescencia en mayor dimensión*

*Nota.* En la figura podemos observar eflorescencia en gran parte del muro del pabellón B.

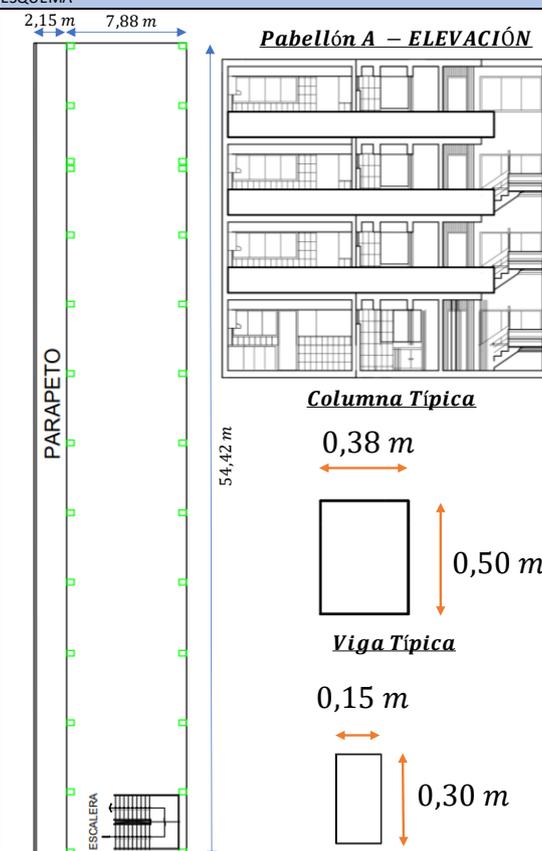
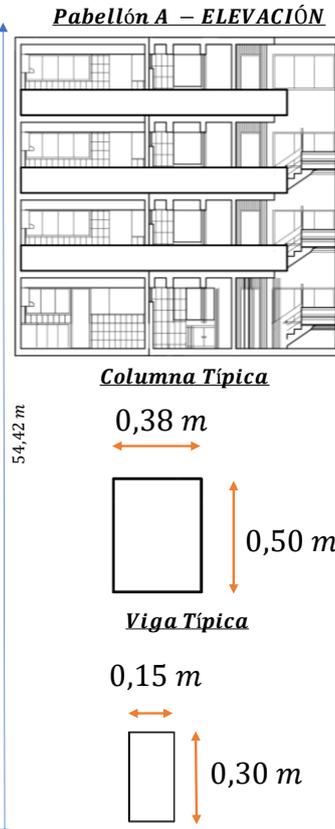
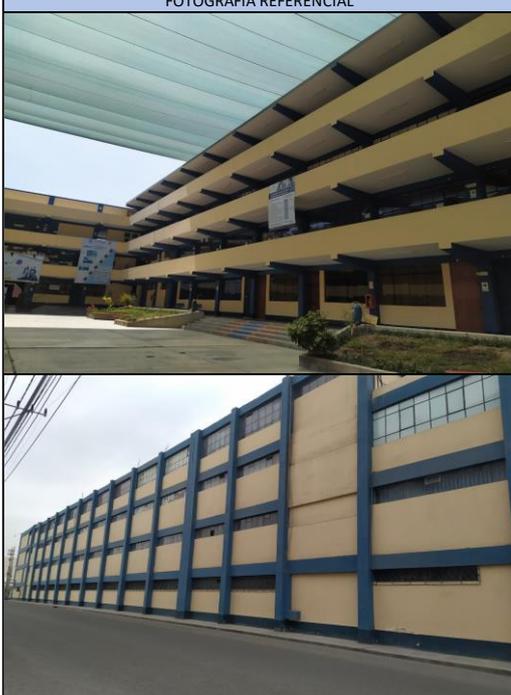
El puntaje final "S" obtenido del pabellón A es de 1,3 este corresponde a una probabilidad de falla de 5,01 %. Considerando que el valor del puntaje de corte es de  $S_o = 2$ , asumiendo una falla de 1,00 %, la probabilidad de falla obtenida en el pabellón "A" *No es aceptable*, y se recomienda que la vulnerabilidad sísmica de dicha edificación sea estudiada de forma detallada para así determinar la capacidad estructural ante un evento sísmico.

Suelo Tipo D	0	-0,8	-0,6	-0,6	-0,6	-0,6	-0,4	-0,6	-0,6	-0,4	-0,6	-0,6	-0,6	-0,6	-0,5
Suelo Tipo E	0	-0,8	-1,2	-1,2	-1	-1,2	-0,8	-1,2	-0,8	-0,8	-0,4	-1,2	-0,4	-0,6	-0,8
Puntaje Final								1,3							
<b>Comentarios:</b> Según la observación realizada, no existe irregularidad en planta ni altura, puesto que la estructura es simétrica en los dos aspectos, además se puede notar la continuidad de las columnas hasta el último nivel, y la distribución de ambientes en todos los niveles son similares. La presencia del balcón, y su parapeto podría generar alguna falla no estructural al momento de un sismo.													<b>REQUIERE UNA EVALUACIÓN DETALLADA</b> YES <input checked="" type="checkbox"/> NO <input type="checkbox"/>		
BR= Con arriostres		MR= Portico Momento Resistente			SW= Pared de Corte										
FD= Diagrama Flexible		RC= Concreto Reforzado			TU= Tilt Up										
LM= Metal Ligero		RD= Diafragma Rígido			URM INF = Relleno de albañilería no reforzada
