TESIS

**“EVALUACIÓN ESTRUCTURAL SÍSMICO DEL BLOQUE ‘A’
DEL LOCAL INSTITUCIONAL ‘CASABLANCA’ DE LA
MUNICIPALIDAD DISTRITAL DE CIUDAD NUEVA, TACNA
2022”**

La estructura identificada como local institucional “Casablanca” de la Municipalidad Distrital de Ciudad Nueva, donde actualmente vienen trabajando las gerencias de supervisión de inversiones, la gerencia de gestión de riesgos, esta fue creada en el año 1999 y hasta el presente no cuenta con alguna mejora o modificación estructural. Bajo estas circunstancias, se prioriza la seguridad de los ciudadanos que acuden a este establecimiento, se pretende realizar una evaluación estructural tomando en consideración la actual norma, la cual busca evitar pérdidas de vidas humanas, asegurar la continuidad de sus servicios y minimizar los daños a la propiedad.

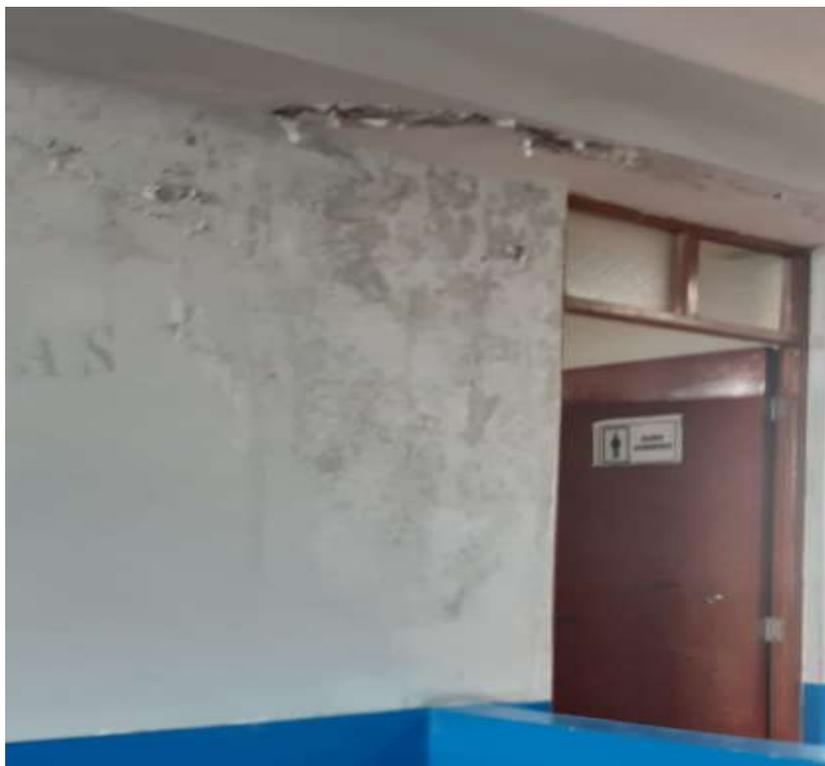
Figura 15

Vista interior del bloque A

Nota. Se percibe patología por humedad.

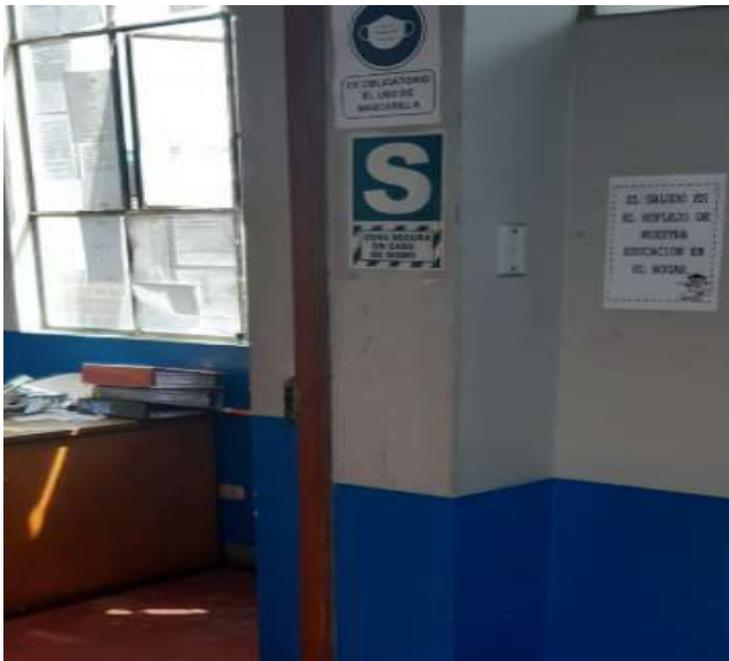
Figura 16

Vista interior junta sísmica del bloque A

Nota. Se percibe fisura de 1mm de ancho en vertical sobre el acabado de columna.

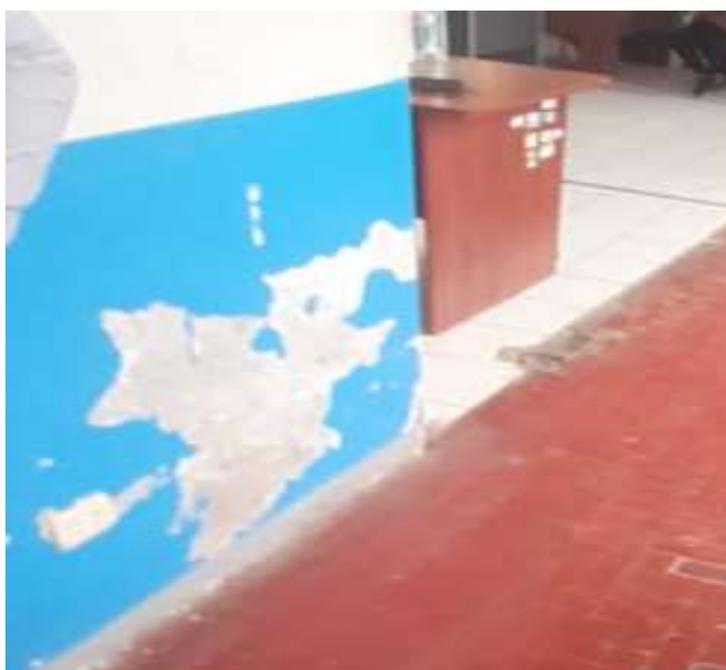
Figura 17

Vista interior patología en el bloque A

Nota. Presencia de descascara miento de pintura en paredes.

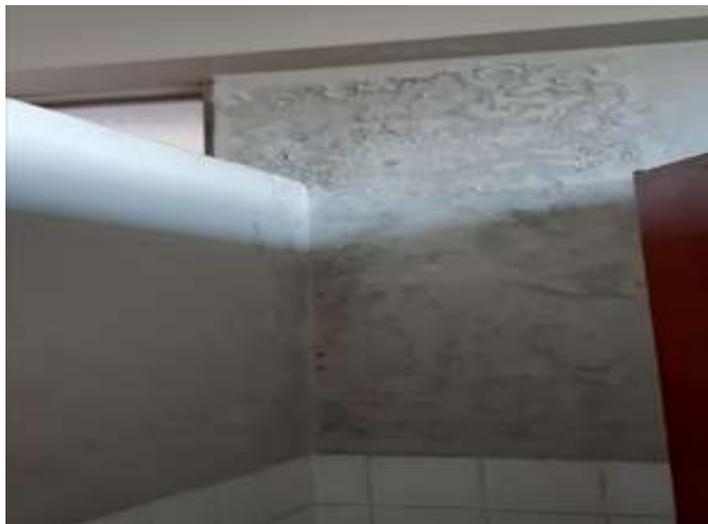
Figura 18

Vista interior del área de baño del bloque A

Nota. Se percibe patología por humedad.

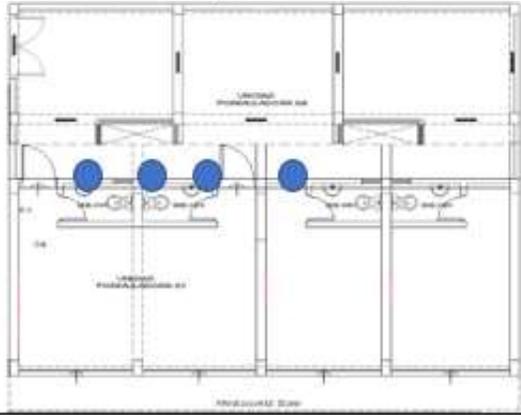
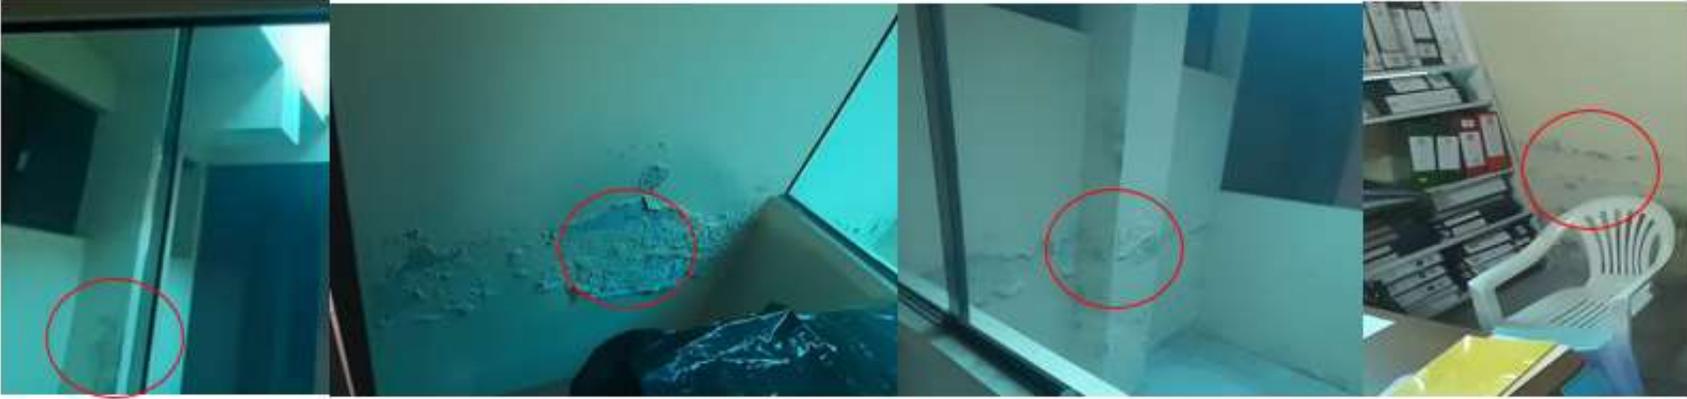
Ficha de inspección de patologías estructurales del piso 1

FICHA DE INSPECCIÓN DE PATOLOGÍAS ESTRUCTURALES					
TESIS	"EVALUACIÓN ESTRUCTURAL SÍSMICO DEL BLOQUE 'A' DEL LOCAL INSTITUCIONAL 'CASABLANCA' DE LA MUNICIPALIDAD DISTRITAL DE CIUDAD NUEVA, TACNA 2022"				
CODIGO	PRE-DIAGNÓSTICO	FECHA	30-03-2022	HORA	9:00 A.M.
<ul style="list-style-type: none"> ● Patología ● Falla 	EFEECTO	POSIBLES CAUSAS	DETALLE EN PLANO	PRIMER PISO	
	-Patología por Humedad (Efecto Leve)	-Absorción de humedad por capilaridad o humedad por filtración

Se percibe:	COMENTARIO			
	-Eflorescencia con presencia de sales -Desprendimiento de pintura	-Los casos más notorios de presencia de humedad son los muros cercanos a los baños.			
Fotografías

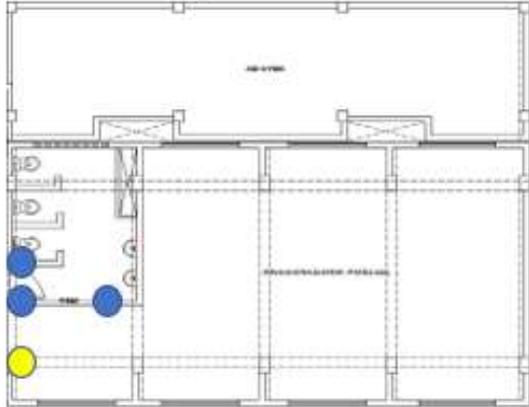
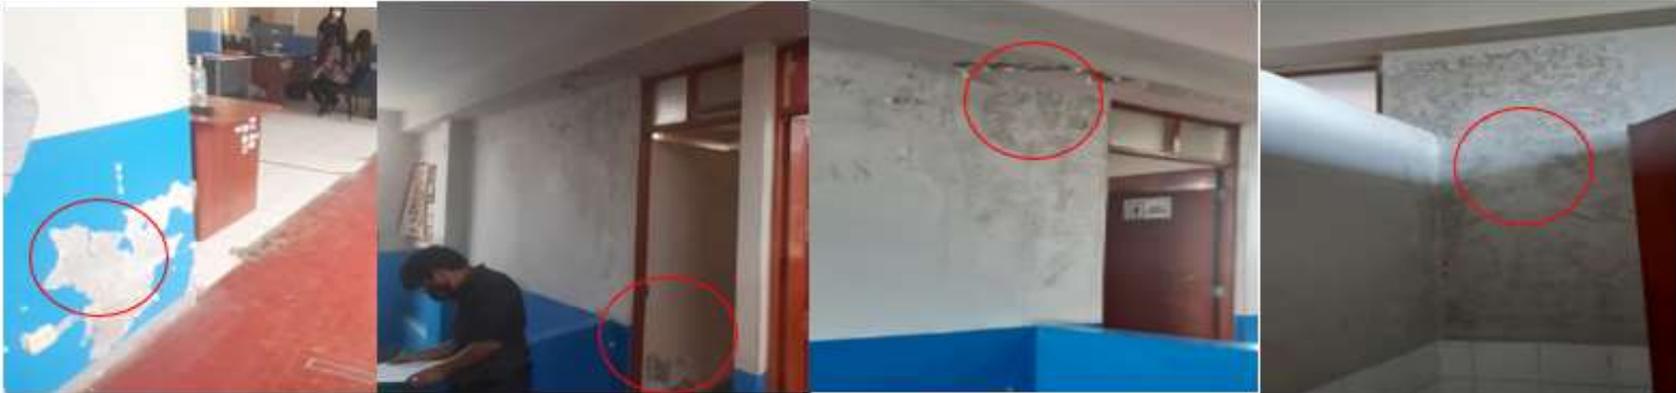
Ficha de inspección de patologías estructurales del piso 2

FICHA DE INSPECCIÓN DE PATOLOGÍAS ESTRUCTURALES						
CODIGO	PRE-DIAGNÓSTICO		FECHA	30-03-2022	HORA	9:00 A.M.
<p>● Patología</p> <p>● Fisura</p>	EFEECTO	POSIBLES CAUSAS	DETALLE EN PLANO		SEGUNDO PISO	
	-Patología por Humedad (Efecto Leve)	-Filtración se agua de la azotea por parte de la junta sísmica

-Fisura (Nivel bajo)					
	SE PERCIBE:	COMENTARIO				
-Eflorescencia con presencia de sales -Desprendimiento de pintura -Fisuras de 2 mm en el tarrajeo de juntas sísmicas	-Los casos mas notorios de presencia de humedad son los muros cercanos a los baños.					
Fotografías

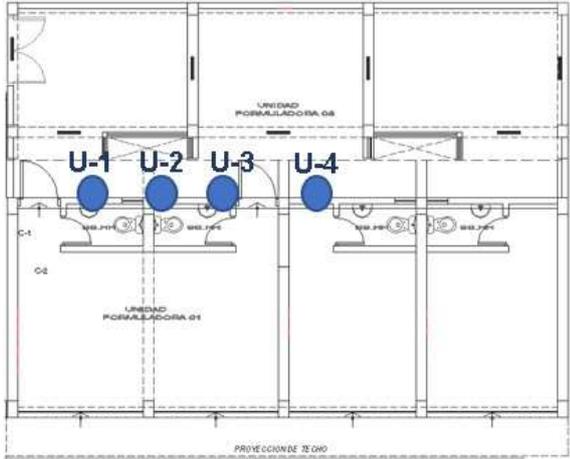
Resumen 1 de inspección de patologías y fallas

Patologías y fallas en elementos estructurales					
Nº	Nivel de piso	Elemento	Ubicación	Tipo	Descripción
1	1er	Muro de albañilería	U-1	Patología Humedad	-Eflorescencia, conpresencia de sales
2	1er	Columna	U-2	Patología Humedad	-Desprendimiento depintura
3	1er	Muro de albañilería	U-3	Patología Humedad	-Eflorescencia, conpresencia de sales
4	1er	Columna	U-4	Patología Humedad	-Desprendimiento depintura

<p>Comentario</p> <p>-Los casos más notorios de presencia de humedad son en los muros cercanos a losbaños.</p> <p>-Las posibles causas pueden ser la absorción de humedad por capilaridad o humedad por filtración</p>

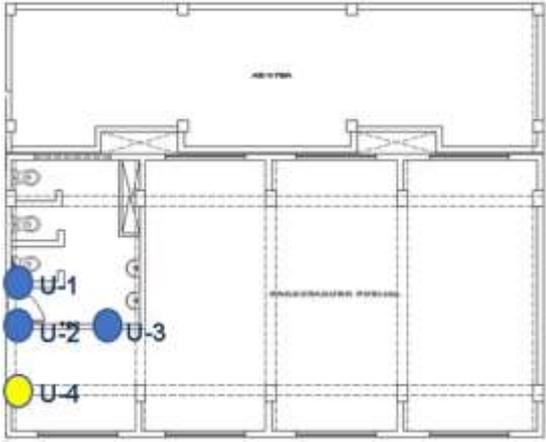
Resumen 2 de inspección de patologías y fallas

Patologías y fallas en elementos estructurales					
Nº	Nivel de piso	Elemento	Ubicación	Tipo	Descripción
1	2do	Muro de albañilería	U-1	Patología Humedad	-Eflorescencia, compresencia de sales
2	2do	Viga	U-2	Patología Humedad	-Desprendimiento de pintura
3	2do	Muro de albañilería	U-3	Patología Humedad	-Desprendimiento de pintura
4	2do	Junta Sísmica	U-4	Fisuras	-Fisuras de 2 mm en juntasísmica

<p>Comentario</p> <p>-Los casos más notorios de presencia de humedad son en los muros cercanos a los baños.</p> <p>-Las posibles causas pueden ser la humedad por filtración</p>
