**UNIVERSIDAD PRIVADA DE TACNA
FACULTAD DE INGENIERÍA
ESCUELA PROFESIONAL DE INGENIERÍA CIVIL**

TESIS

**“EVALUACIÓN ESTRUCTURAL SISMICA DEL PABELLÓN
“1” DE LA I.E 42003 CORONEL GREGORIO ALBARRACÍN,
DISTRITO TACNA – TACNA, 2022”**

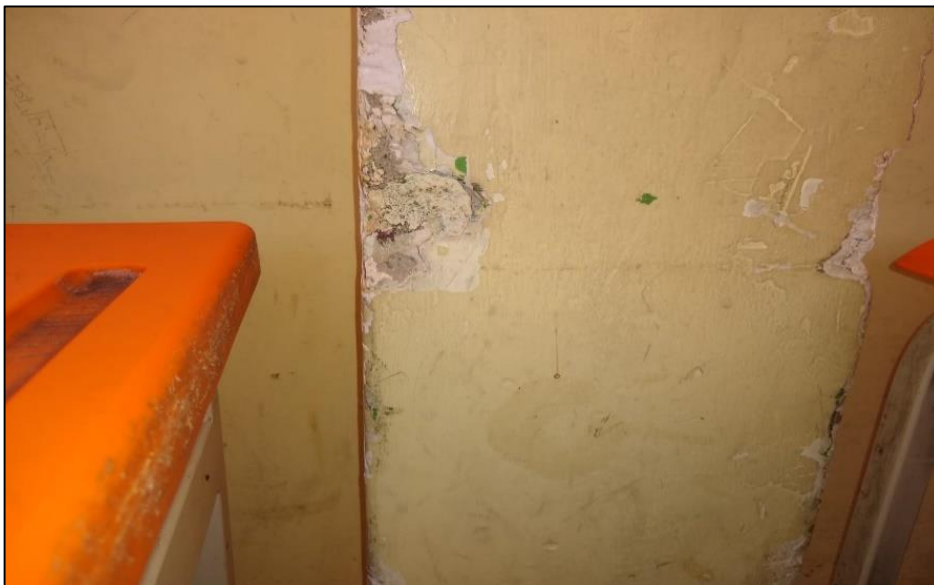
Figura 11

Zona de investigación, presencia de fallas, pabellón 1 “de la I.E 42003 Coronel Gregorio Albarracín

Nota. Vista de Patologías en el interior de aula 01 del primer piso.

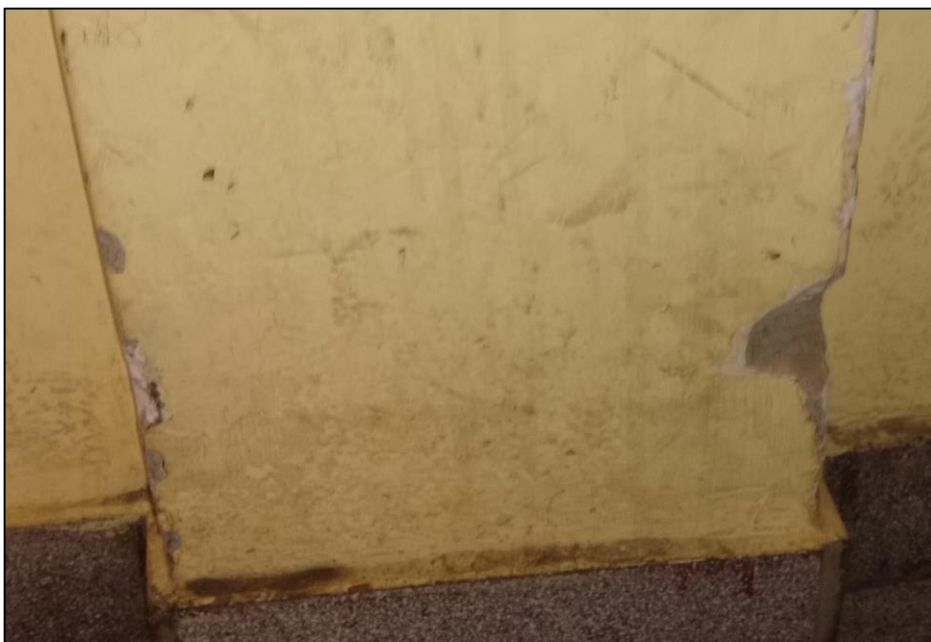
Figura 12

Zona de investigación, presencia de fisuras en columnas, pabellón "1" de la I.E 42003 Coronel Gregorio Albarracín

Nota. Vista de la columna en el aula 02 del primer piso.

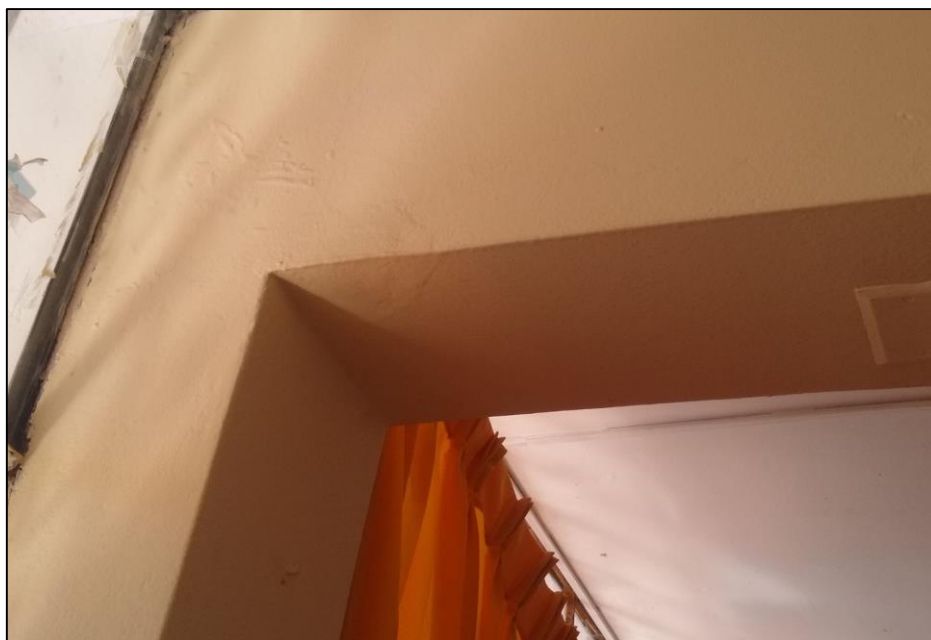
Figura 13

Zona de investigación, presencia de hinchamiento en pinturas debido a humedad, pabellón "1" de la I.E 42003 coronel Gregorio Albarracín

Nota. Rayaduras en las uniones de la viga y columna.

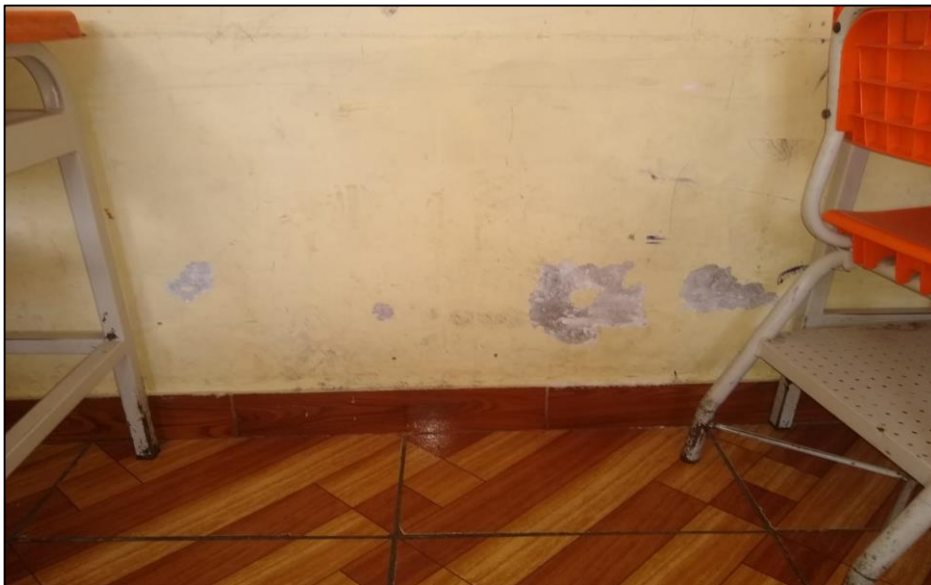
Figura 14

Zona de investigación, presencia de peladuras en paredes interiores, pabellón "1" de la I.E 42003 Coronel Gregorio Albarracín

Nota. Caída de tarrajeo en las paredes del aula 03 del primer piso.

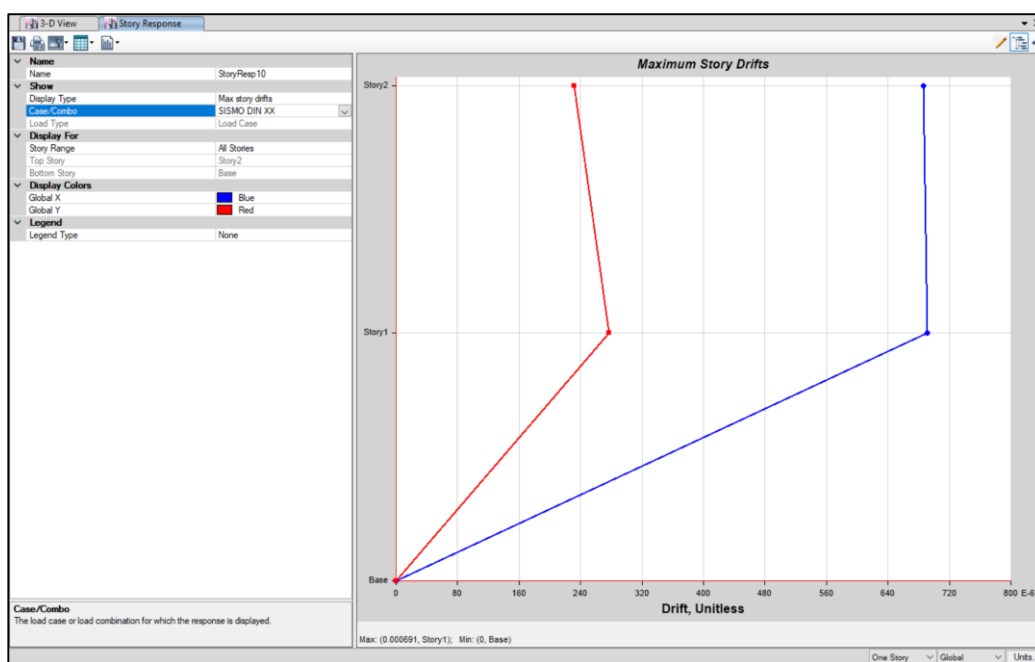
Figura 43

Derivas de los pisos 1 y 2 en el sentido X-X

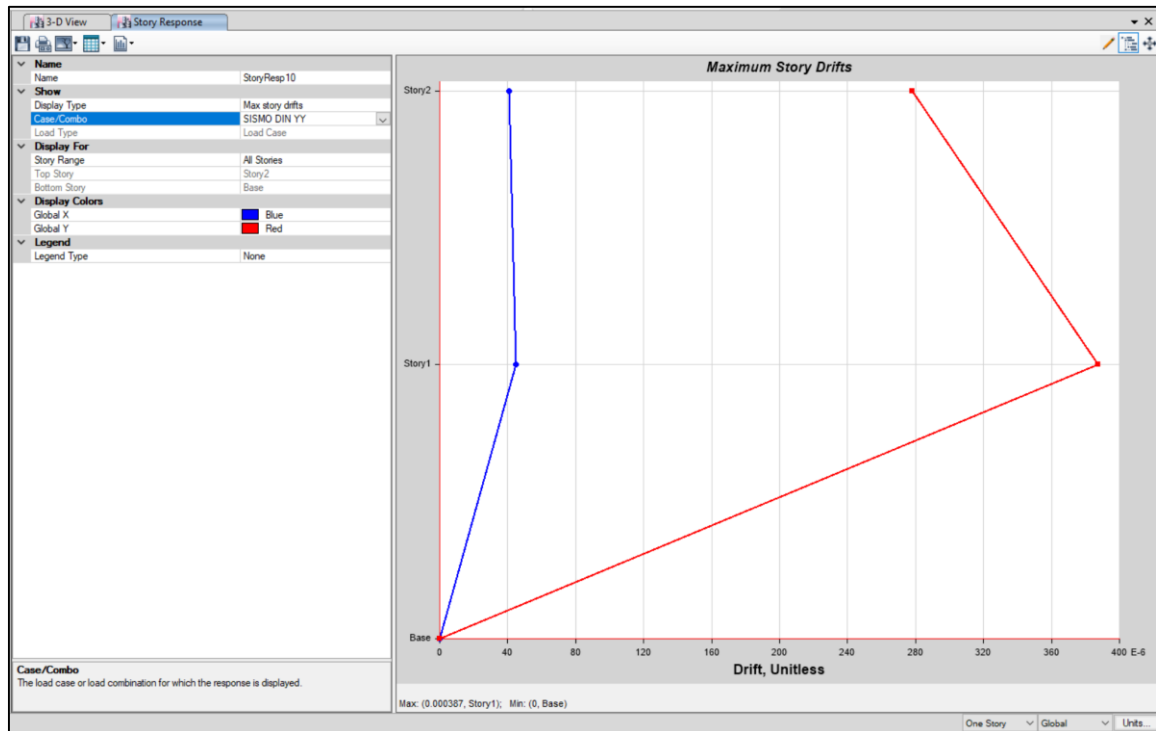
Figura 44

Derivas de los pisos 1 y 2 en el sentido Y-Y
