**UNIVERSIDAD PRIVADA DE TACNA
FACULTAD DE INGENIERÍA
ESCUELA PROFESIONAL DE INGENIERÍA CIVIL**

**"EVALUACIÓN DE FALLAS DE LA CALZADA, PARA
DETERMINAR EL NIVEL DE SERVICIABILIDAD DEL DISTRITO
DE ITE – PAMPA ALTA – TACNA, 2022"**

**TACNA – PERÚ
2023**

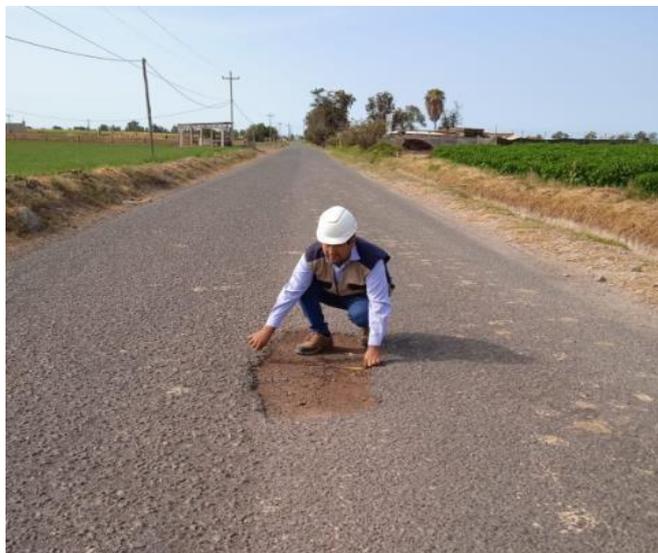
Figura 1

La figura 1 muestra el hallazgo de la falla de “pérdida de agregado” en nuestro tramo de estudio

Pérdida de agregado

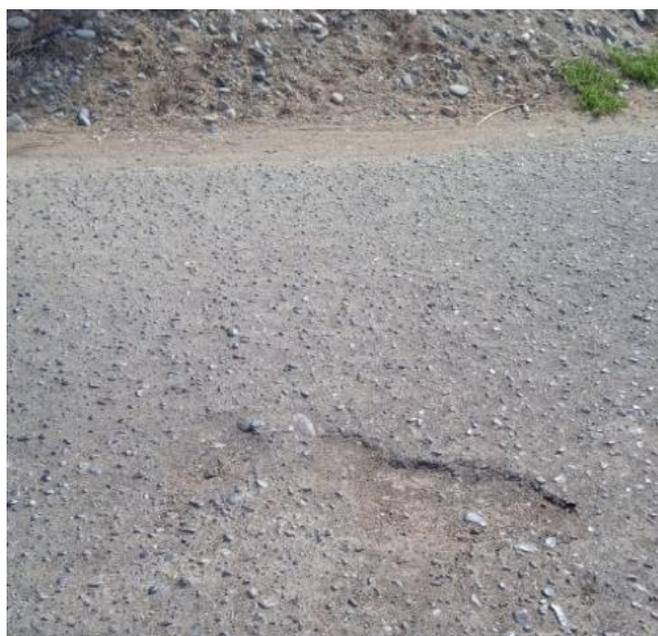
Figura 2

La figura 2 muestra la presencia del desprendimiento superficial de la capa de rodadura en la vía de estudio.

En la Av. Se observa el desprendimiento superficial de la capa de rodadura

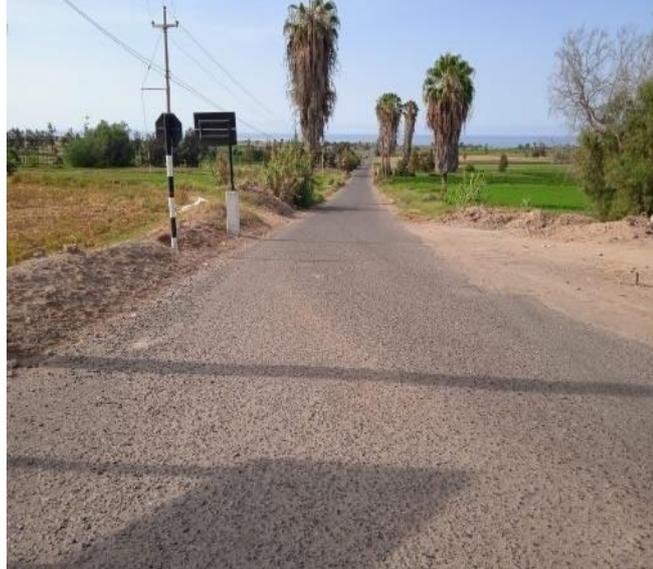
Figura 3

La figura 3 muestra la presencia de fisura de borde en la vía de estudio.

Fisura de borde

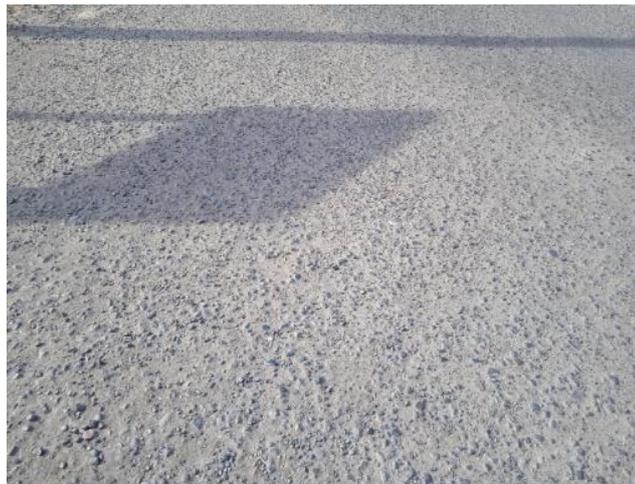
Figura 4

La figura 4 muestra la presencia del desprendimiento de los bordes de la carpeta asfáltica en la vía de estudio.

En la Av. se observa el desprendimiento en los bordes de la carpeta asfáltica

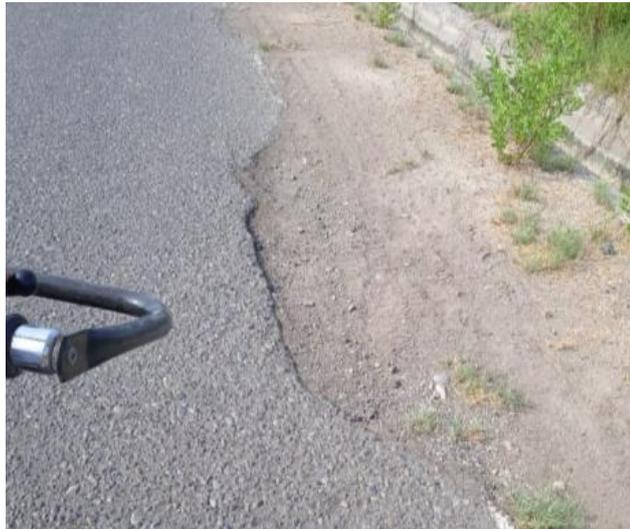
Figura 5

La figura 5 muestra la presencia de fisura por flexión de juntas en la vía de estudio.

Fisura por flexión de juntas

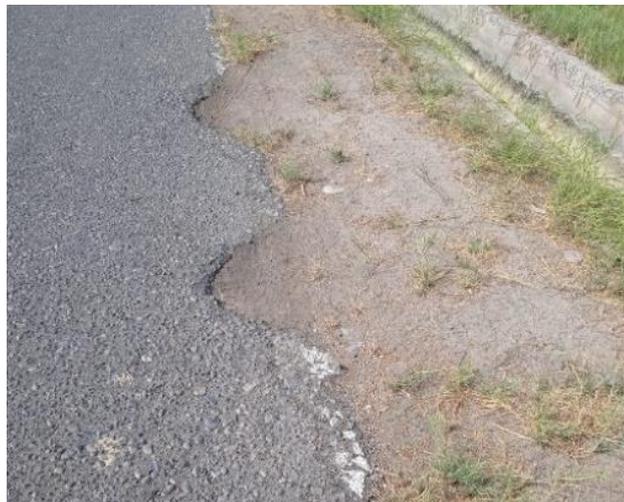
Figura 6

La figura 6 muestra la presencia del desprendimiento de los bordes de la carpeta asfáltica en la vía de estudio.

En la Av. se observa el desprendimiento en los bordes de la carpeta asfáltica

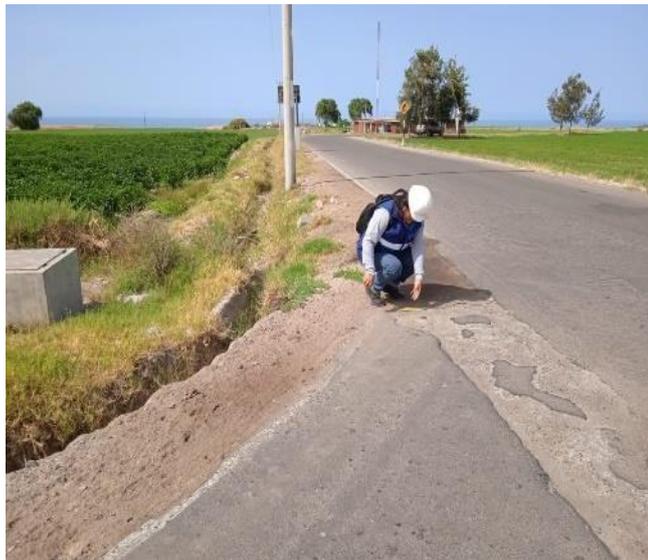
Figura 7

La figura 7 muestra la presencia de flexión de juntas en la vía de estudio.

Fisura por flexión de juntas

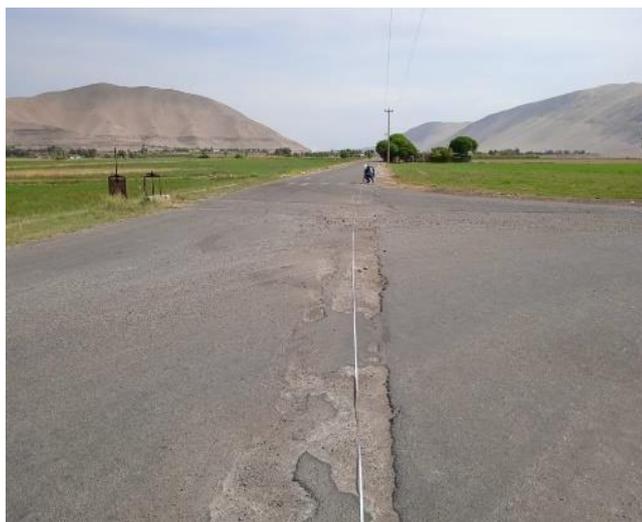
Figura 8

La figura 8 muestra la presencia del desprendimiento superficial de la capa de rodadura en juntas en la vía de estudio.

En la Av. se observa el desprendimiento superficial de la capa de rodadura en juntas.
