INFORME N° 102 – 2022 – CDAT – GIDUR/GM/MPT

ASUNTO : SOLICITUD DE INSPECCION TECNICA SOBRE LA INFRAESTRUCTURA DE LA
I.E.I. N° 299 MICAELA BASTIDAS

I. DESCRIPCION Y ESTADO DE LA INFRAESTRUCTURA ACTUAL DE LA INSTITUCION EDUCATIVA

PANEL FOTOGRAFICO Y CROQUIS DE LA INFRAESTRUCTURA DE LA I.E.I. MICAELA BASTIDAS.

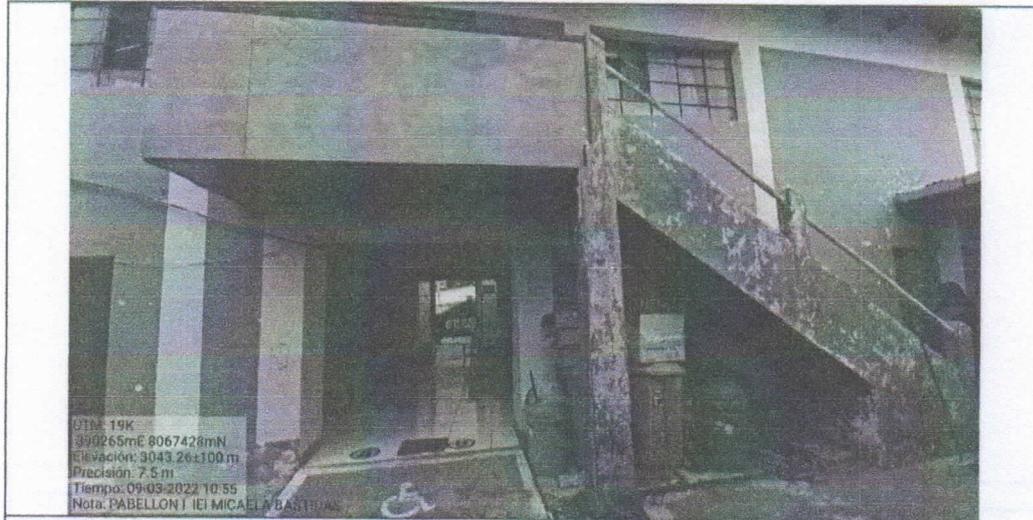
El estado de la estructura (Muros y columnas) presentan grietas y desprendimientos con presencia de humedad y moho. El techo presenta desprendimiento del cielo raso y vigas de madera en mal estado con presencia de humedad.

FIG. 01: PABELLON 01 CONSTRUIDO CON MUROS DE ADOBE Y PISOS DE MADERA.

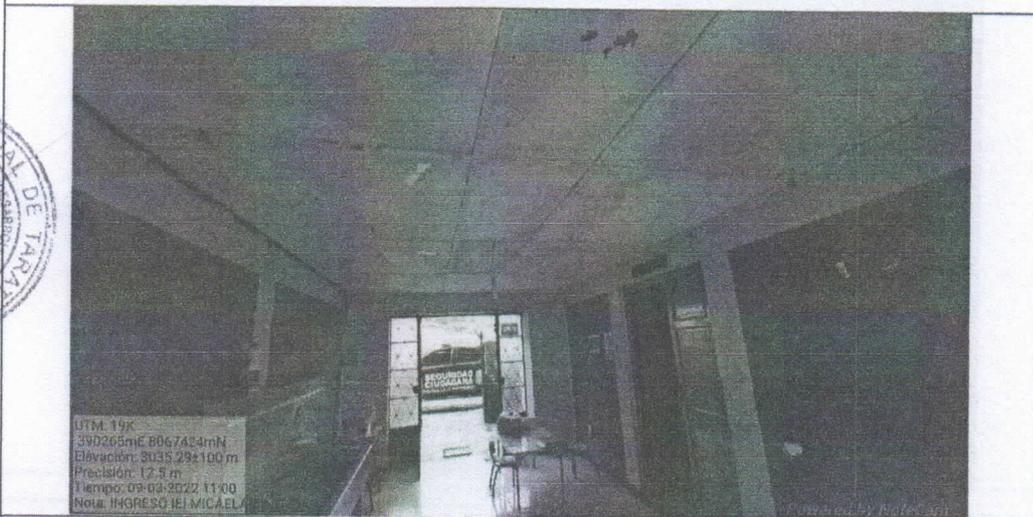
FIG. 02: INGRESO PRINCIPAL CON CIELO RASO CON HUMEDAD

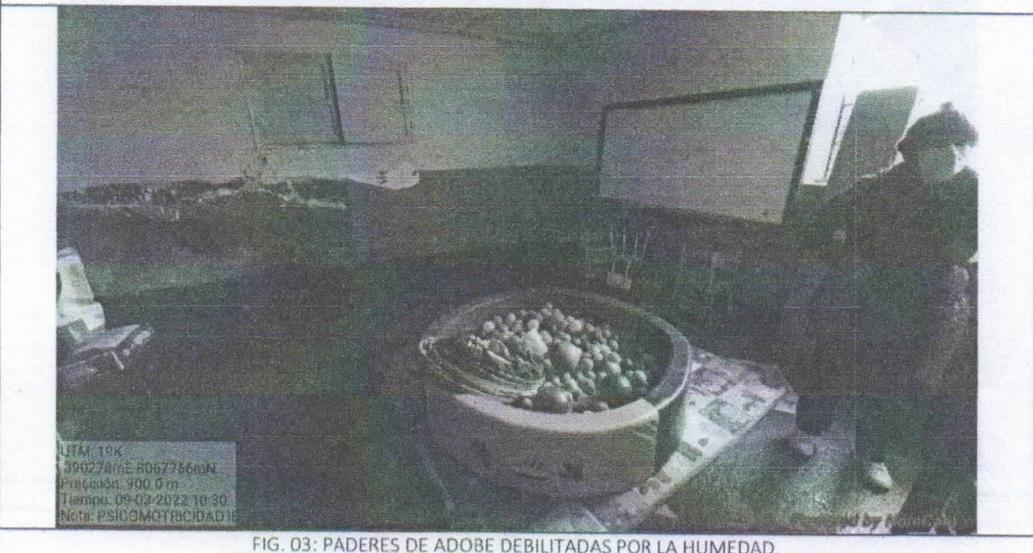
FIG. 03: PADERES DE ADOBE DEBILITADAS POR LA HUMEDAD.

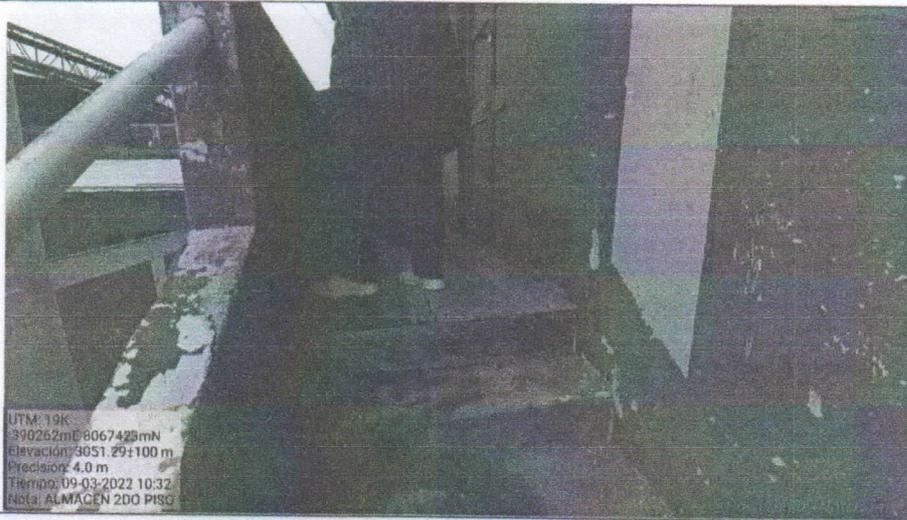
FIG. 04: ESCALERA CONSTRUIDA CON CONCRETO Y PISO DE MADERA.

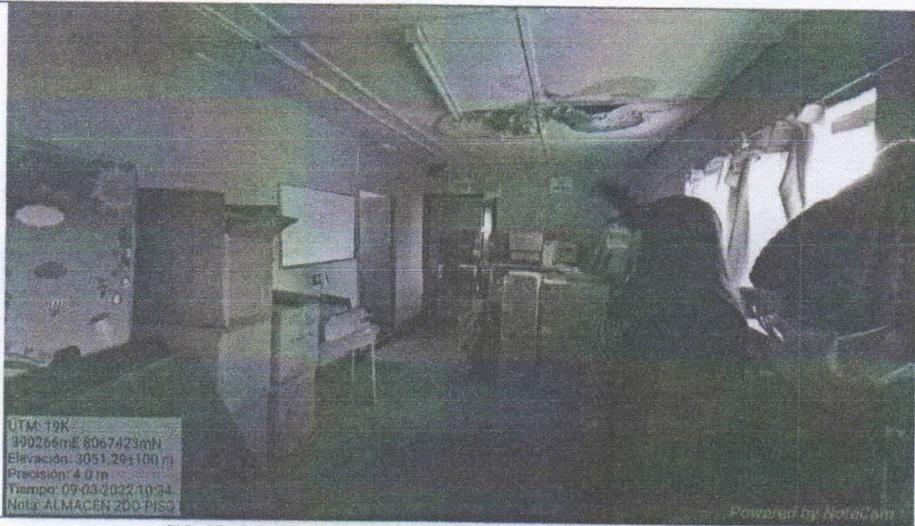
FIG. 05: CIELORASO DE CARTON PENSADO Y TECHO DE CALAMINA.

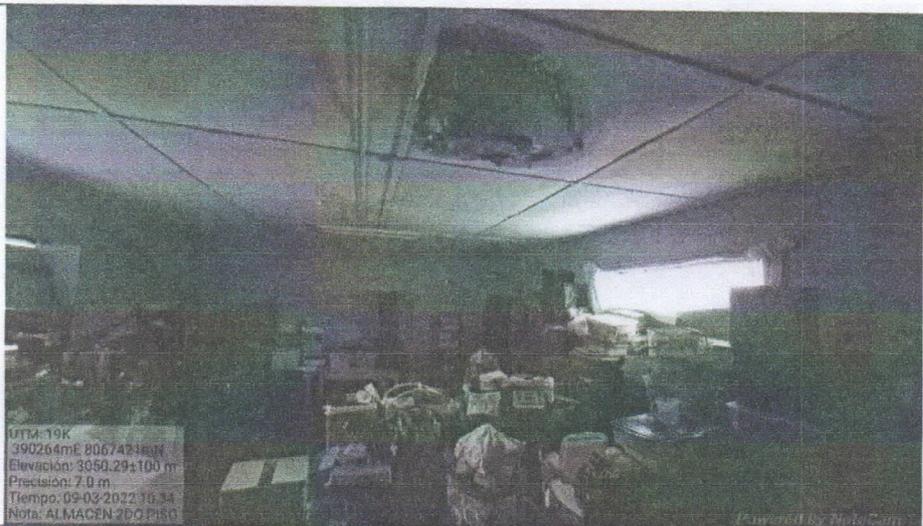
FIG. 06: CIELORASO DE CARTON PENSADO Y TECHO DE CALAMINA.

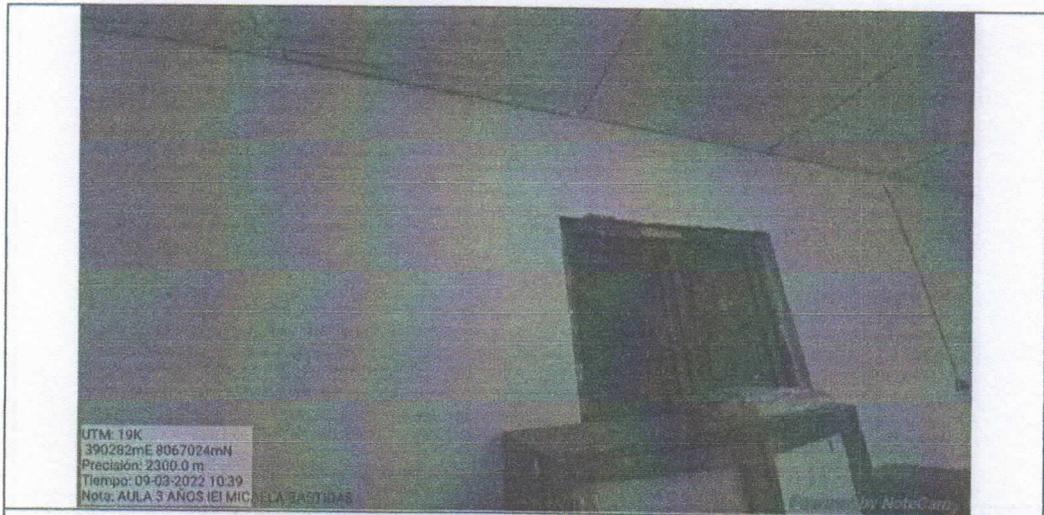
FIG. 07: CIELORASO DE CARTON PENSADO Y TECHO DE CALAMINA.

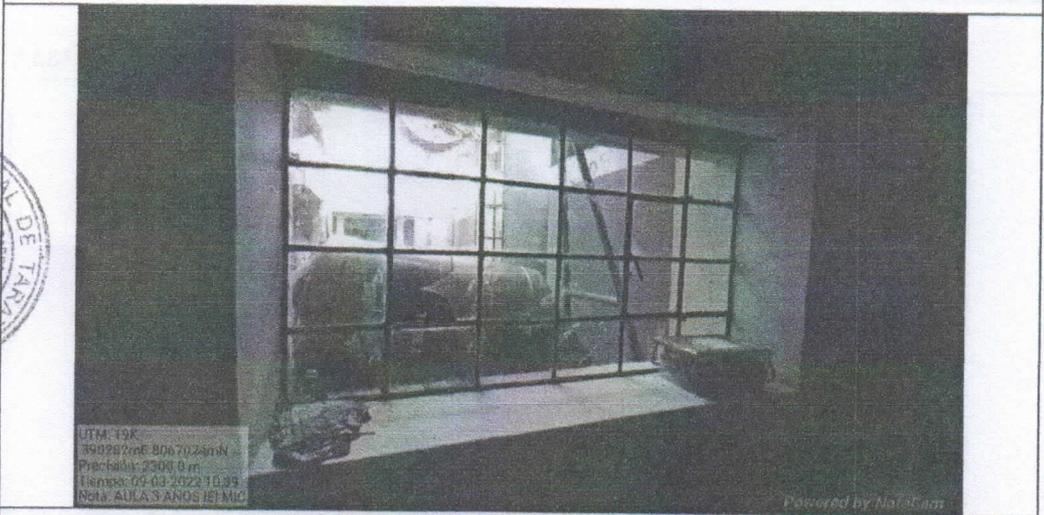
FIG. 08: MUROS DE ADOBE Y VENTANAS DE FIERRO.

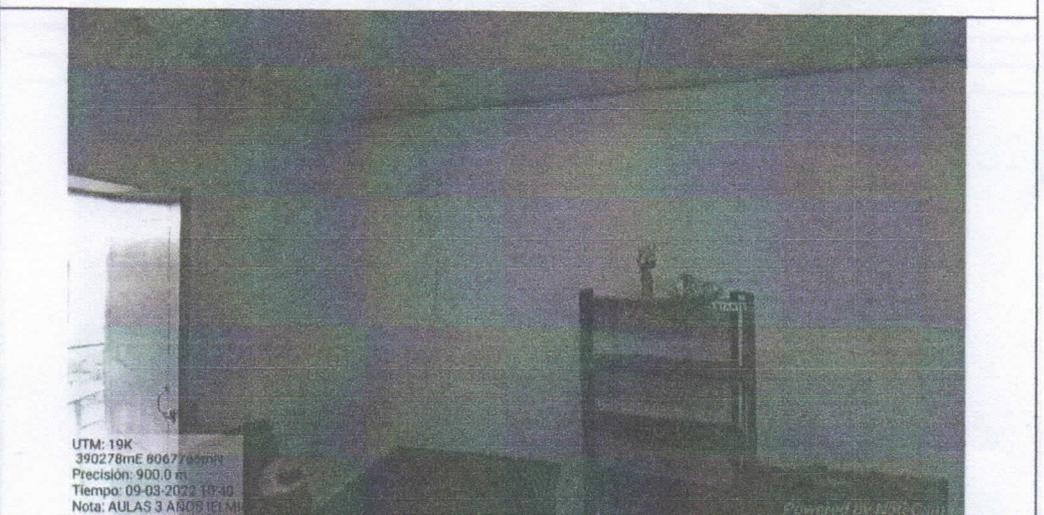
FIG. 09: FILTRACIONES EN AULA EN TECHO DE CARTON PENSADO Y TECHO DE CALAMINA.

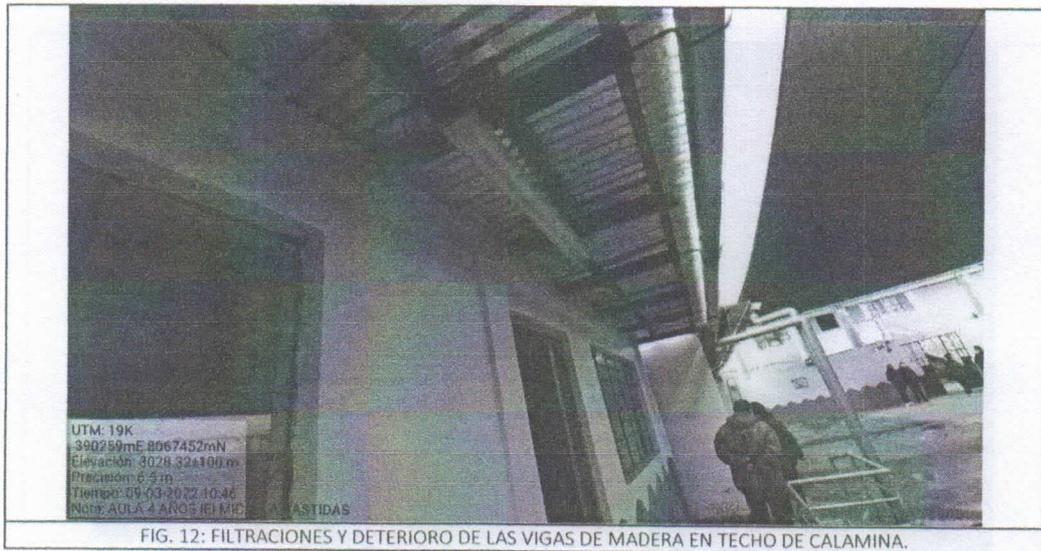
El estado de la estructura (Muros y columnas) de las aulas de tres años presentan fisuras verticales y desprendimientos de pintura con presencia de humedad. El techo igualmente presenta bombeo por la presencia de humedad.

FIG. 12: FILTRACIONES Y DETERIORO DE LAS VIGAS DE MADERA EN TECHO DE CALAMINA.

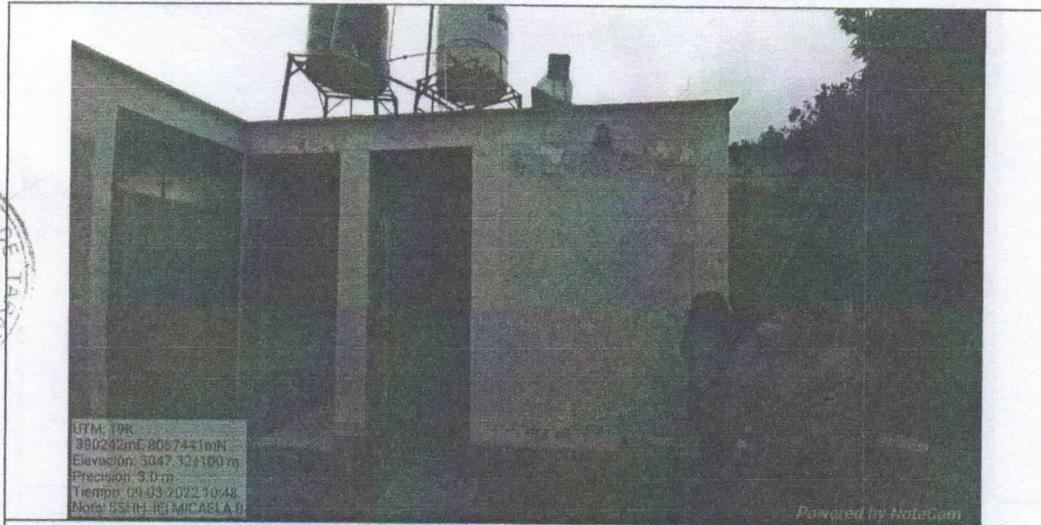
El estado de la estructura, Muros, columnas y techo, presentan fisuras verticales y desprendimientos de pintura en interiores y exteriores con presencia de humedad y moho. La losa aligerada debido a la humedad que ha ingresado al acero se encuentra en estado deficiente.

FIG. 12: FILTRACIONES Y DETERIORO DEL CONCRETO DE LA INFRAESTRUCTURA.

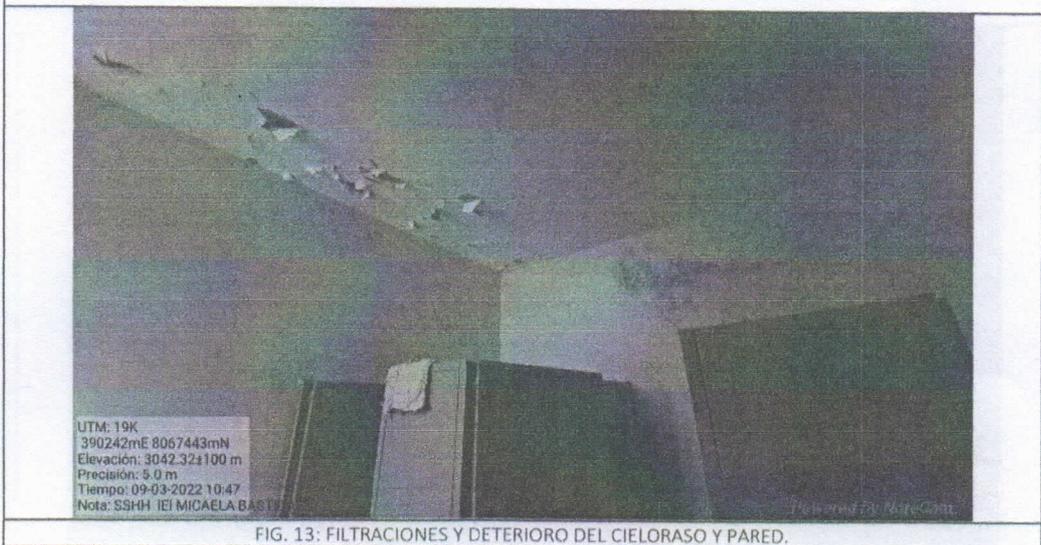
FIG. 13: FILTRACIONES Y DETERIORO DEL CIELORASO Y PARED.

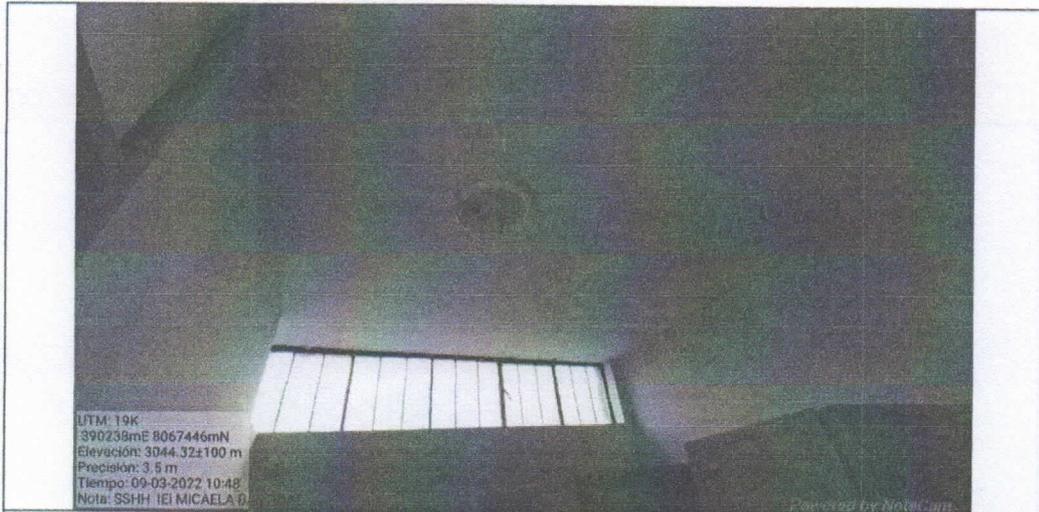
El ambiente del Pabellón 03 constituido por los SS.HH. presenta deficiencias graves en la losa aligerada por expansión del concreto debido a la humedad con fisuras y grietas visibles.

FIG. 13: GRIETAS EN EL TECHO DEBIDO A FILTRACIONES.

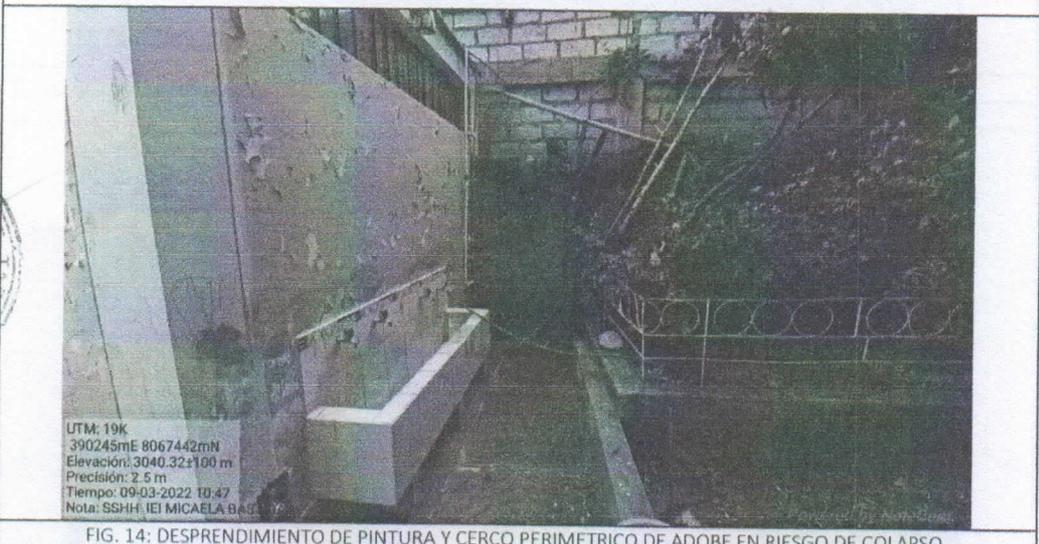
FIG. 14: DESPRENDIMIENTO DE PINTURA Y CERCO PERIMETRICO DE ADOBE EN RIESGO DE COLAPSO.

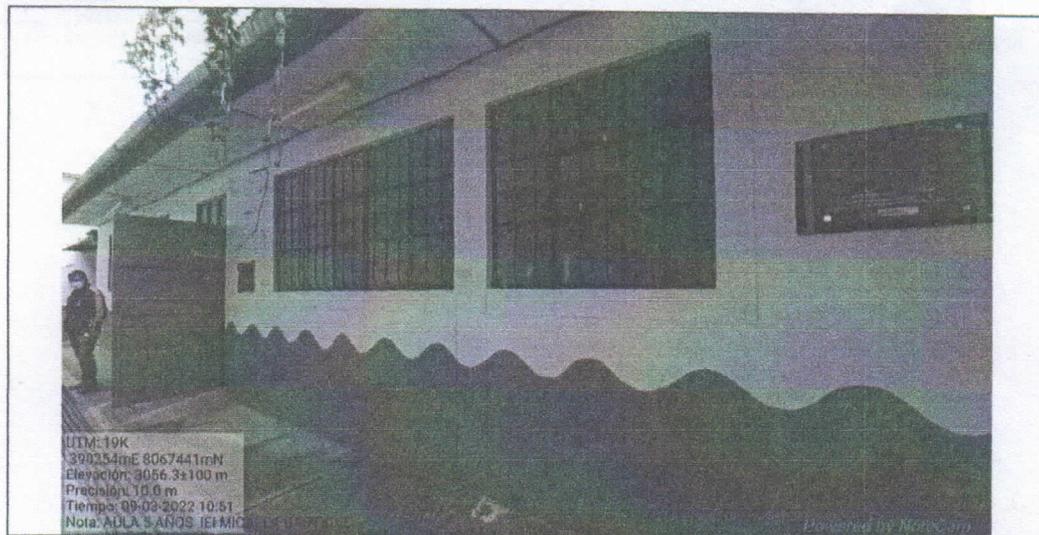
El estado de la estructura (Muros y columnas) del aula presentan fisuras y desprendimientos de pintura con presencia de humedad y moho, el techo presenta desprendimiento del cielo raso con presencia de humedad. Las 02 aulas de cinco años se encuentran en estado regular.

FIG. 15: AULAS DE BLOQUETAS Y COLUMNAS DE CONCRETO CON TECHO DE CALAMINA. ILUMINACIÓN NATURAL INTERIOR DEFICIENTE DEBIDO A VENTANAS REDUCIDAS.

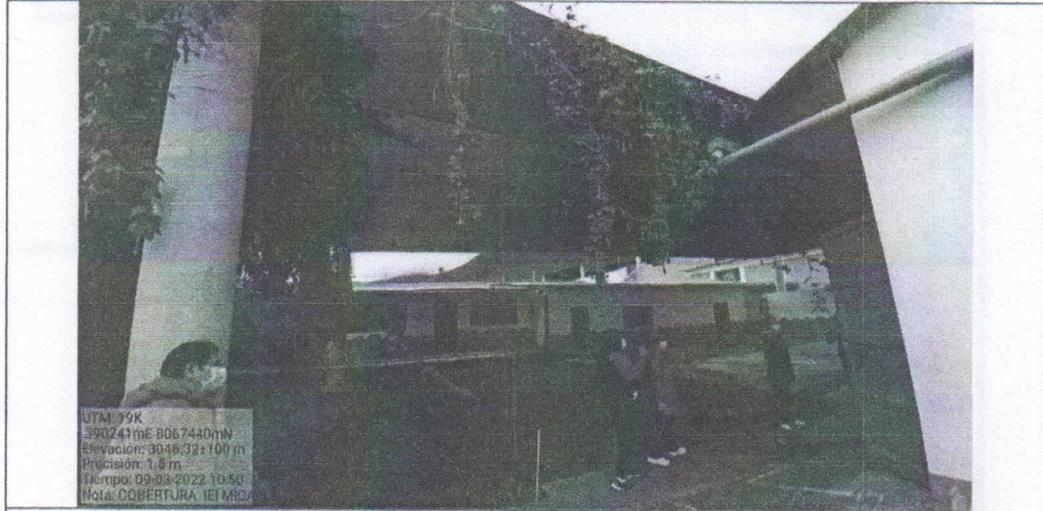
FIG. 16: JUEGOS RECREATIVOS OXIDADOS Y COBERTURA DE MALLA RASCHELL EN ESTADO REGULAR.

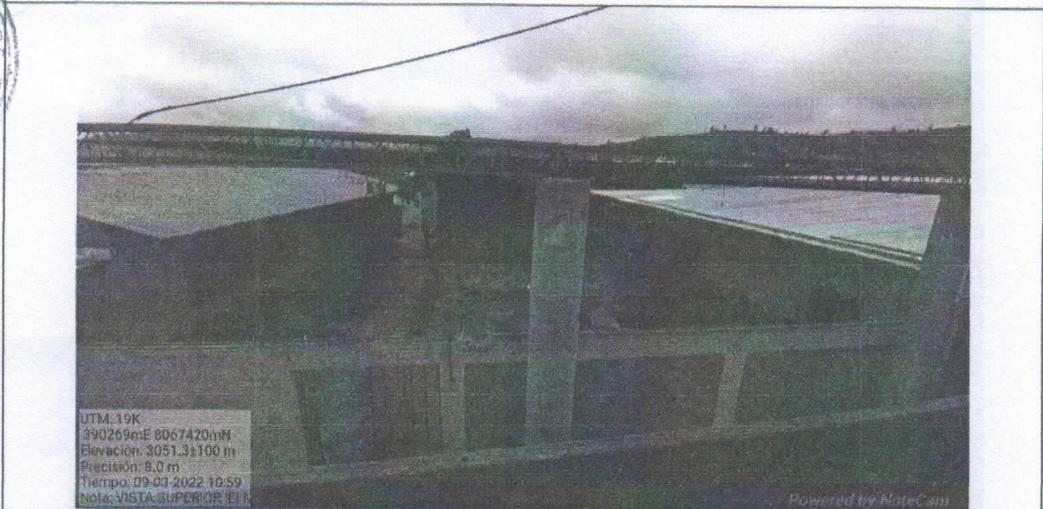
En exteriores se verifica el patio central-losa deportiva deteriorada con grietas de 1 pulg. y desprendimiento del concreto, el cerco perimétrico del frontis se encuentra en mal estado y no cuenta con cerco perimetro de concreto en el fondo, así mismo la escalera de acceso al segundo nivel se encuentra deteriorada en mal estado.

FIG. 16: SE PUEDE APRECIAR EL PATIO CENTRAL-LOSA DEPORTIVA DETERIORADA POR LA FALTA DE PENDIENTE PARA EVACUACION DE AGUA DE LLUVIAS.
