TESIS

**"EVALUACION ESTRUCTURAL SISMICO DE LA CAPILLA
PRINCIPAL DE LA IGLESIA NACIONAL EVANGELICA LOS
AMIGOS DEL PERU (INELA) DE LA MUNICIPALIDAD
DISTRITAL DE TACNA - TACNA, 2023"**

TÍTULO PROFESIONAL DE INGENIERO CIVIL

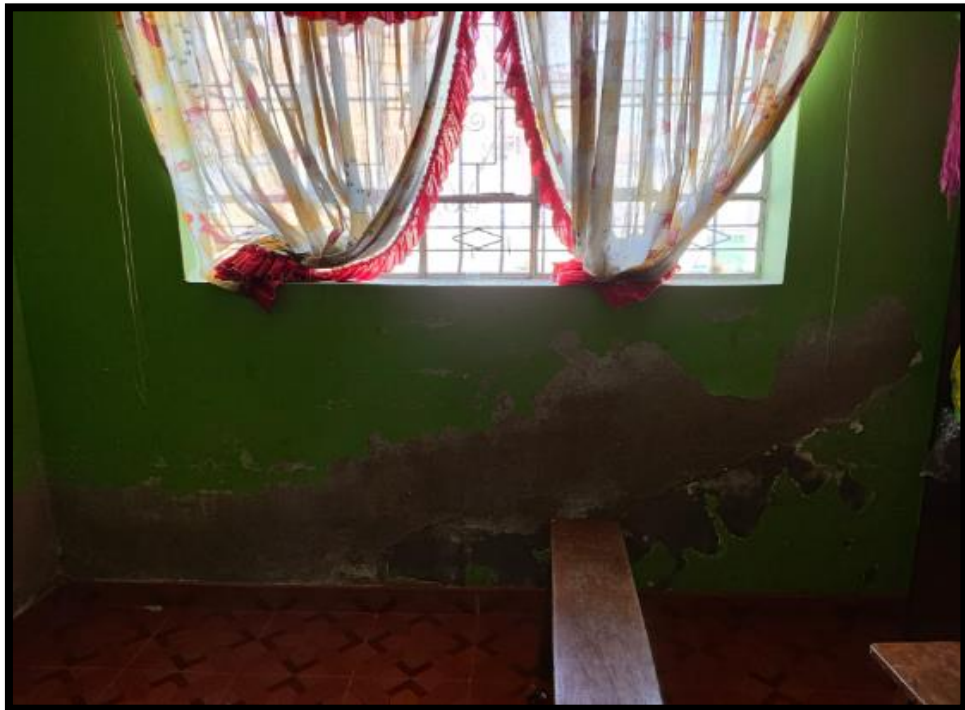
Figura 15

Vista interior de la capilla

Nota. Se observa patología por humedad

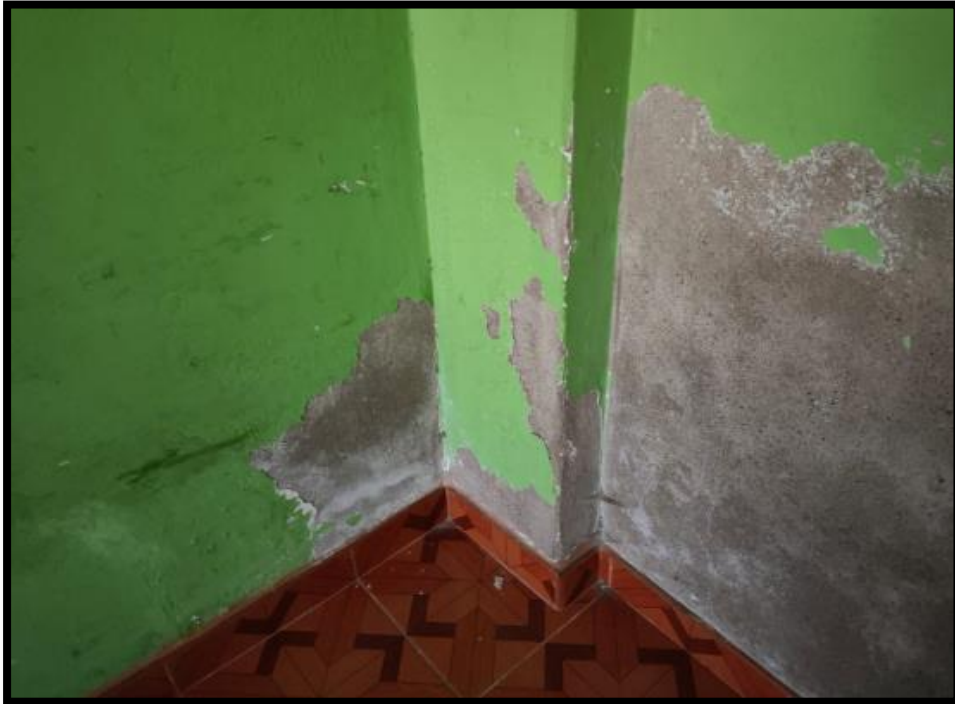
Figura 16

Se observa patologías por humedad en las columnas y muros

Nota. Se percibe patologías en los distintos ambientes de la capilla.

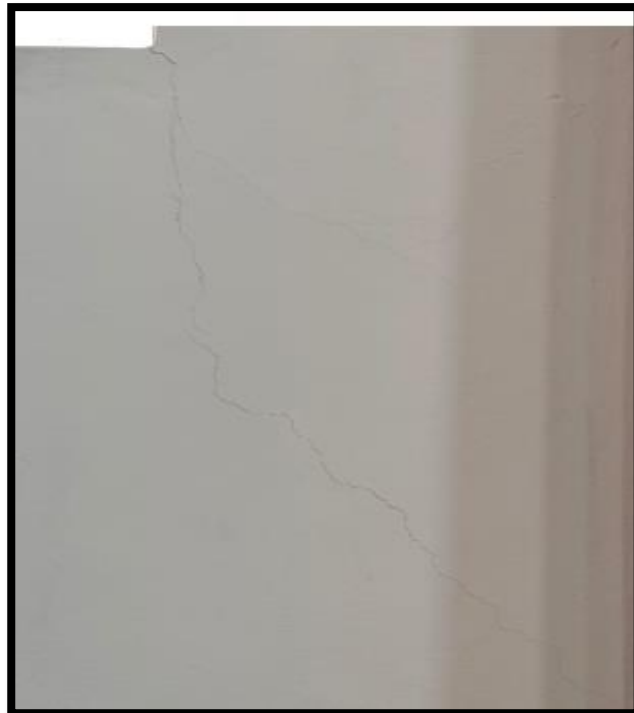
Figura 17

vista de las fisuras por el interior de la capilla

Nota. se observa fisuras de 1mm en los muros

Se recomienda a la iglesia nacional evangélica los amigos del Perú (INELA), realizar un mantenimiento a las áreas donde se encontró fisuras y grietas en la estructura.

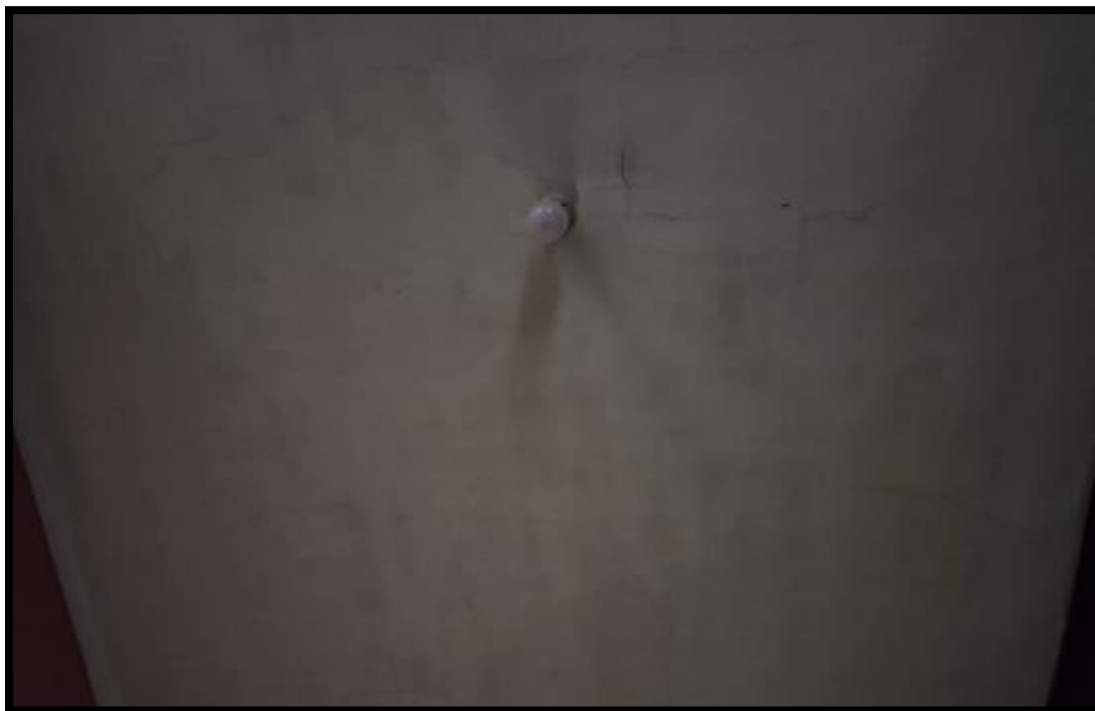
Figura18

Vista de fisuras en el techo de la capilla

Nota. Se percibe fisuras en distintas zonas del techo
