**UNIVERSIDAD PRIVADA DE TACNA
FACULTAD DE INGENIERÍA
ESCUELA PROFESIONAL DE INGENIERÍA CIVIL**

**“EVALUACIÓN DE LA CALZADA DEL PAVIMENTO PARA
MEJORAR LA TRANSITABILIDAD EN LA AVENIDA TARAPACA
DEL DISTRITO DE POCOLLAY, TACNA - 2023”**

Bach. ERICKA IVONNE MAMANI ROJAS

Bach. CRISTIAN ROMARIO CONDORI LAQUI

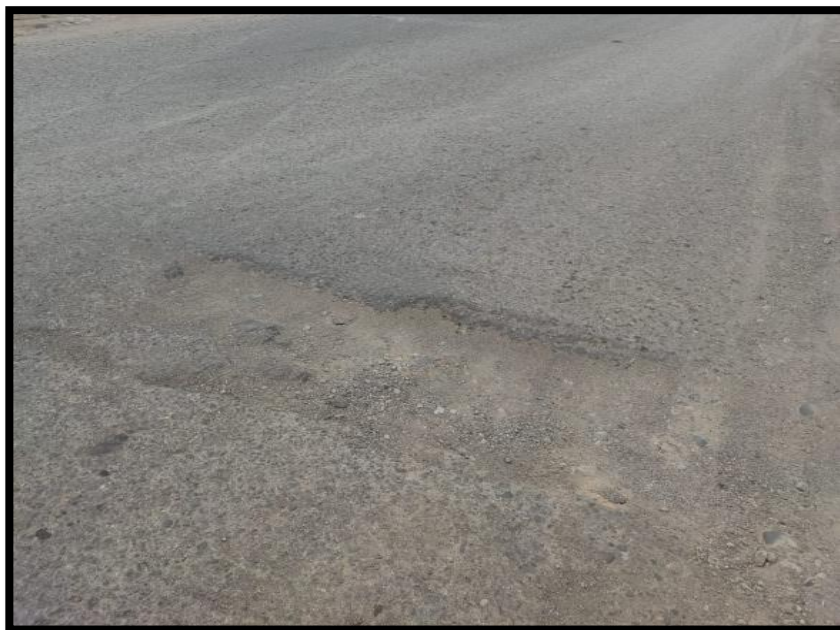
Figura 3

Falla de hueco

Nota. Se observa una de las fallas estructurales ubicadas en la Avenida Tarapacá

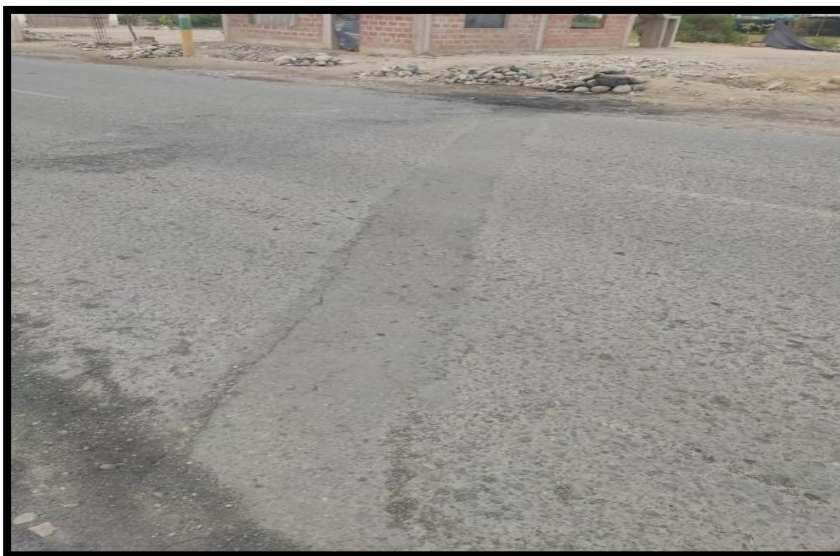
Figura 4

Falla superficial: Bacheo

Nota. Se observa una de las fallas superficiales ubicadas en la Avenida Tarapacá

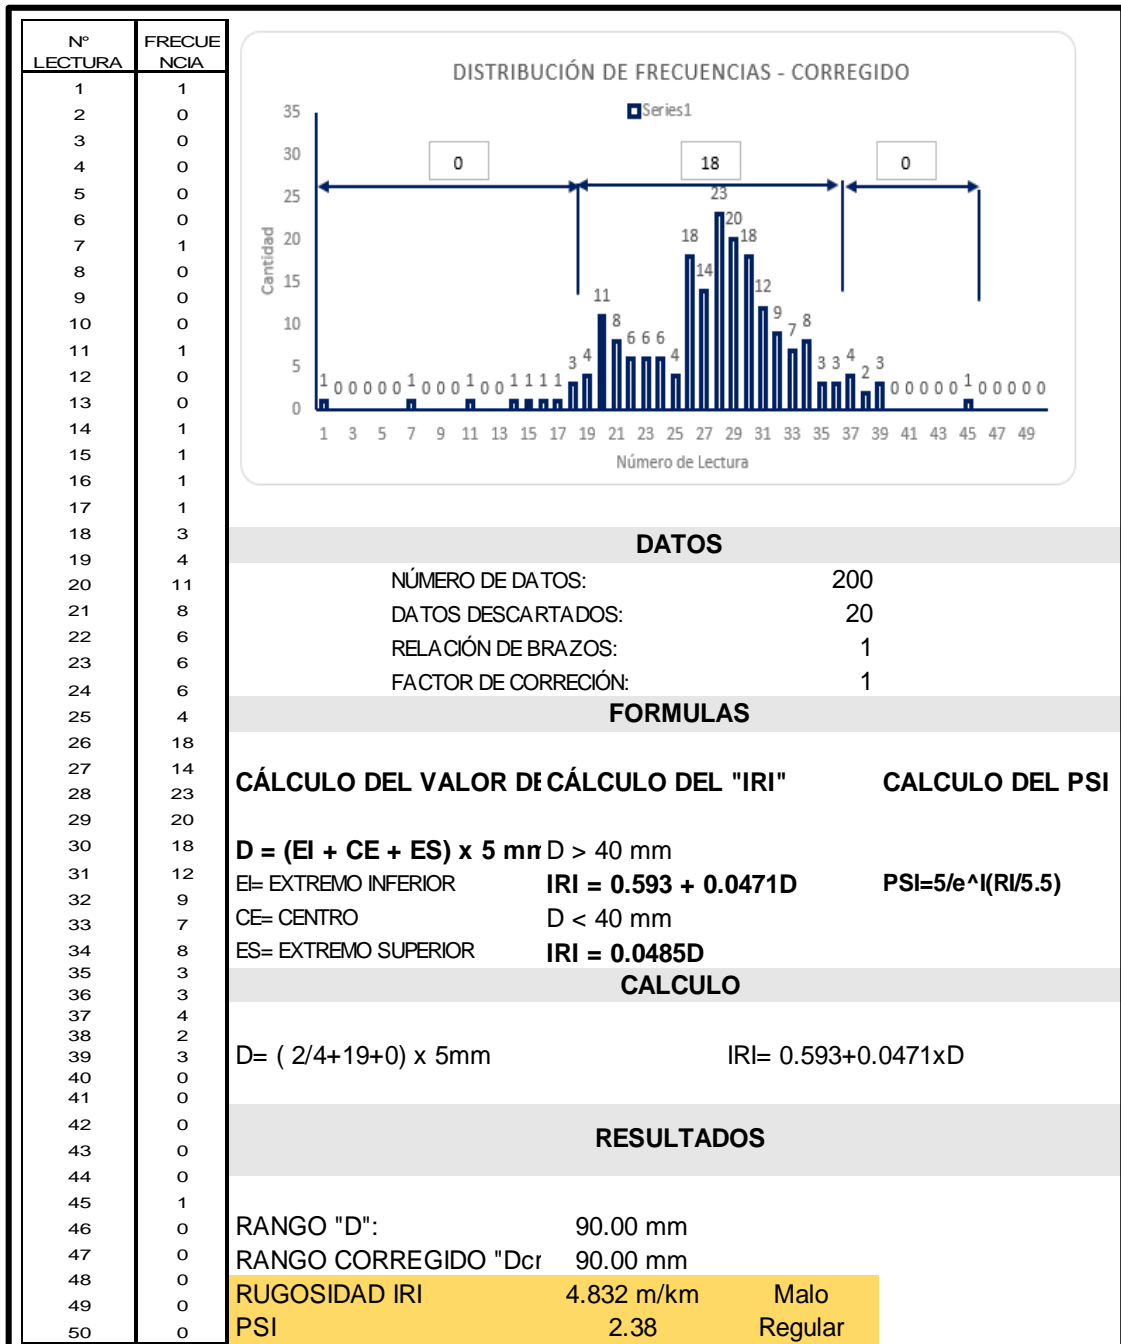
Resultados de progresiva 0+800.00 - 0+400.00 -Tramo I (bajada)

Nota. En la imagen se muestra el valor de IRI=4.832 m/km el cual la clasificamos en estado Malo ya que el IRI se encuentra entre 4 a 5 de una vía pavimentada y la transitabilidad en estado Regular.

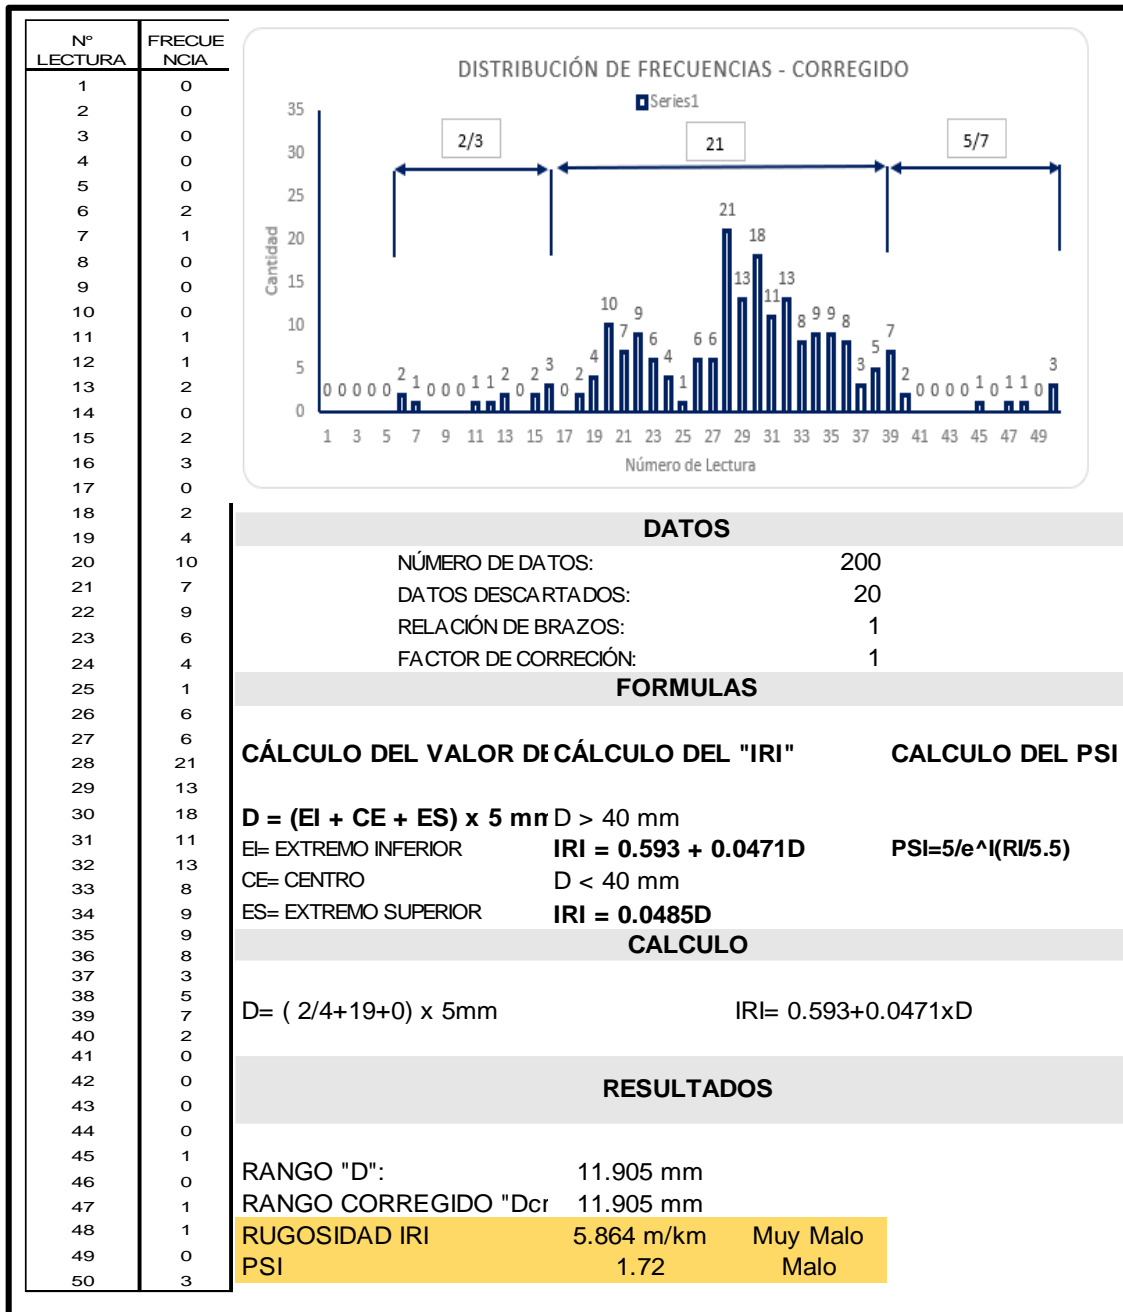
Resultados de progresiva 0+400.00 - 0+0.00 -Tramo I (bajada)

Nota. En la imagen se muestra el valor de IRI=5.864 m/km el cual la clasificamos en estado Muy Malo ya que el IRI es mayor a 5 de una vía pavimentada y la transitabilidad en estado Malo.

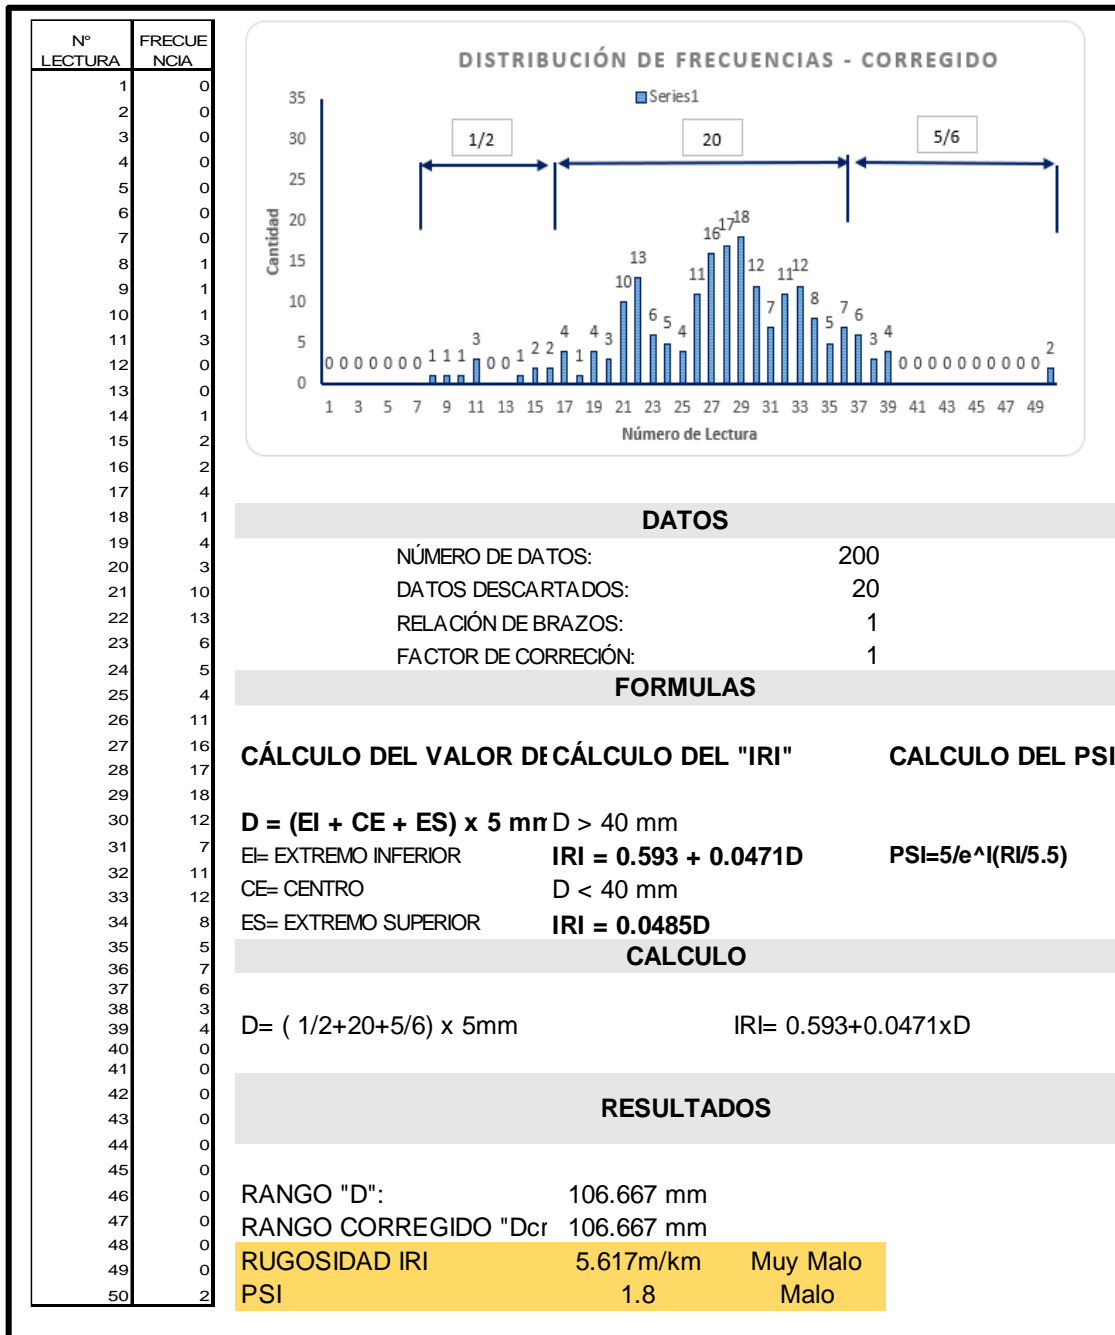
Resultados de progresiva 0+0.00 - 0+400.00 -Tramo II (subida)

Nota. En la imagen se muestra el valor de IRI=5.617 m/km el cual la clasificamos en estado Muy Malo ya que el IRI es mayor a 5 de una vía pavimentada y la transitabilidad en estado Malo.

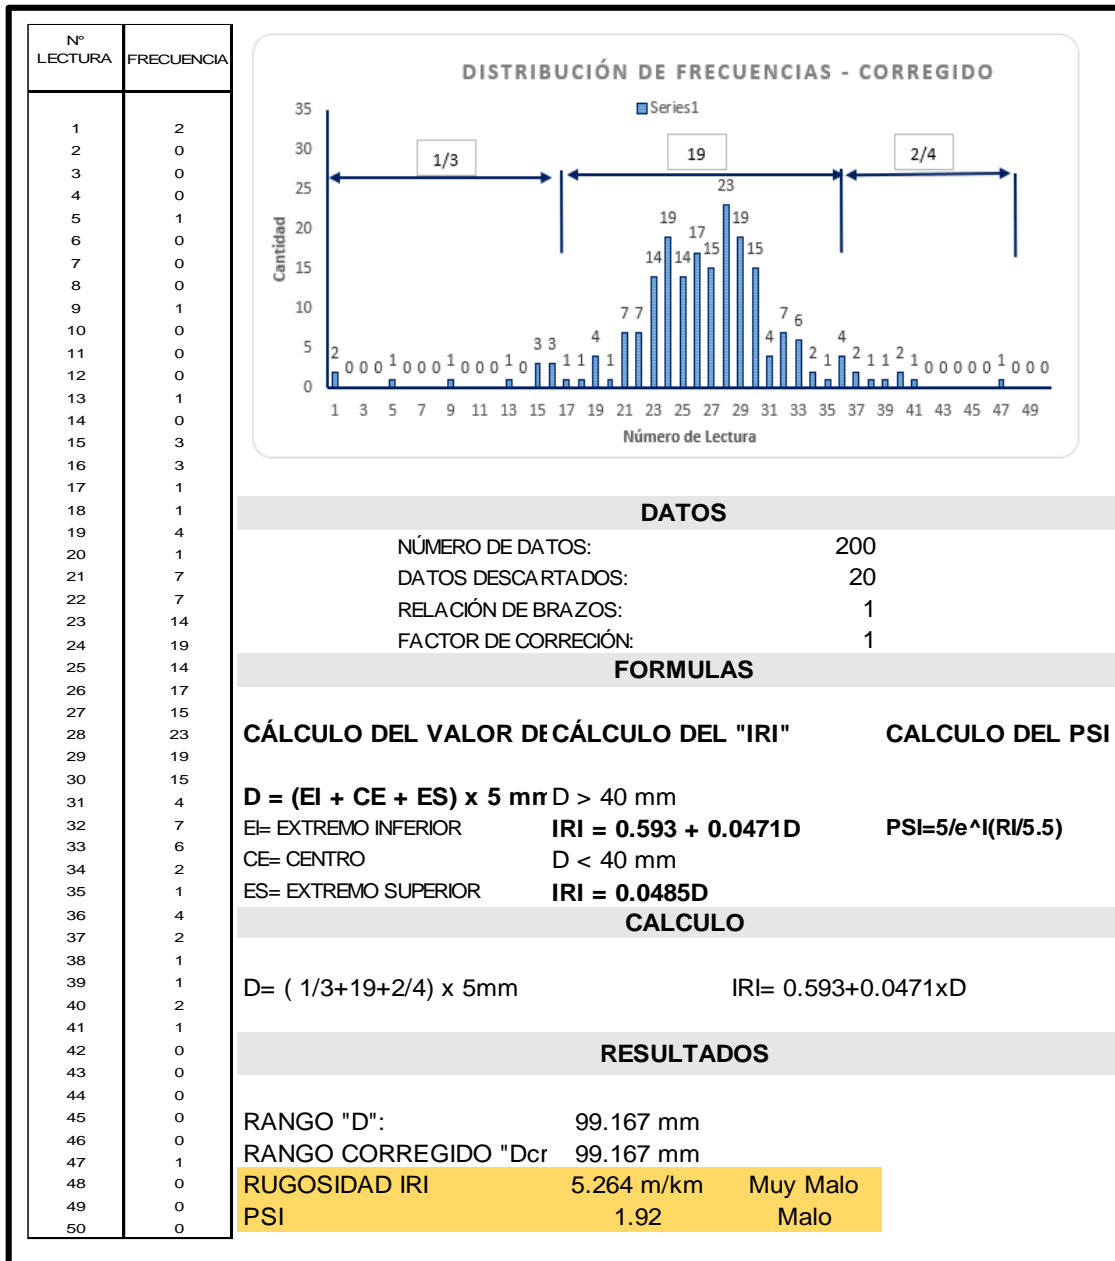
Resultados de progresiva 0+0.00 - 0+400.00 -Tramo II (subida)

Nota. En la imagen se muestra el valor de IRI=5.264 m/km el cual la clasificamos en estado Muy Malo ya que el IRI es mayor a 5 de una vía pavimentada y la transitabilidad en estado Malo.

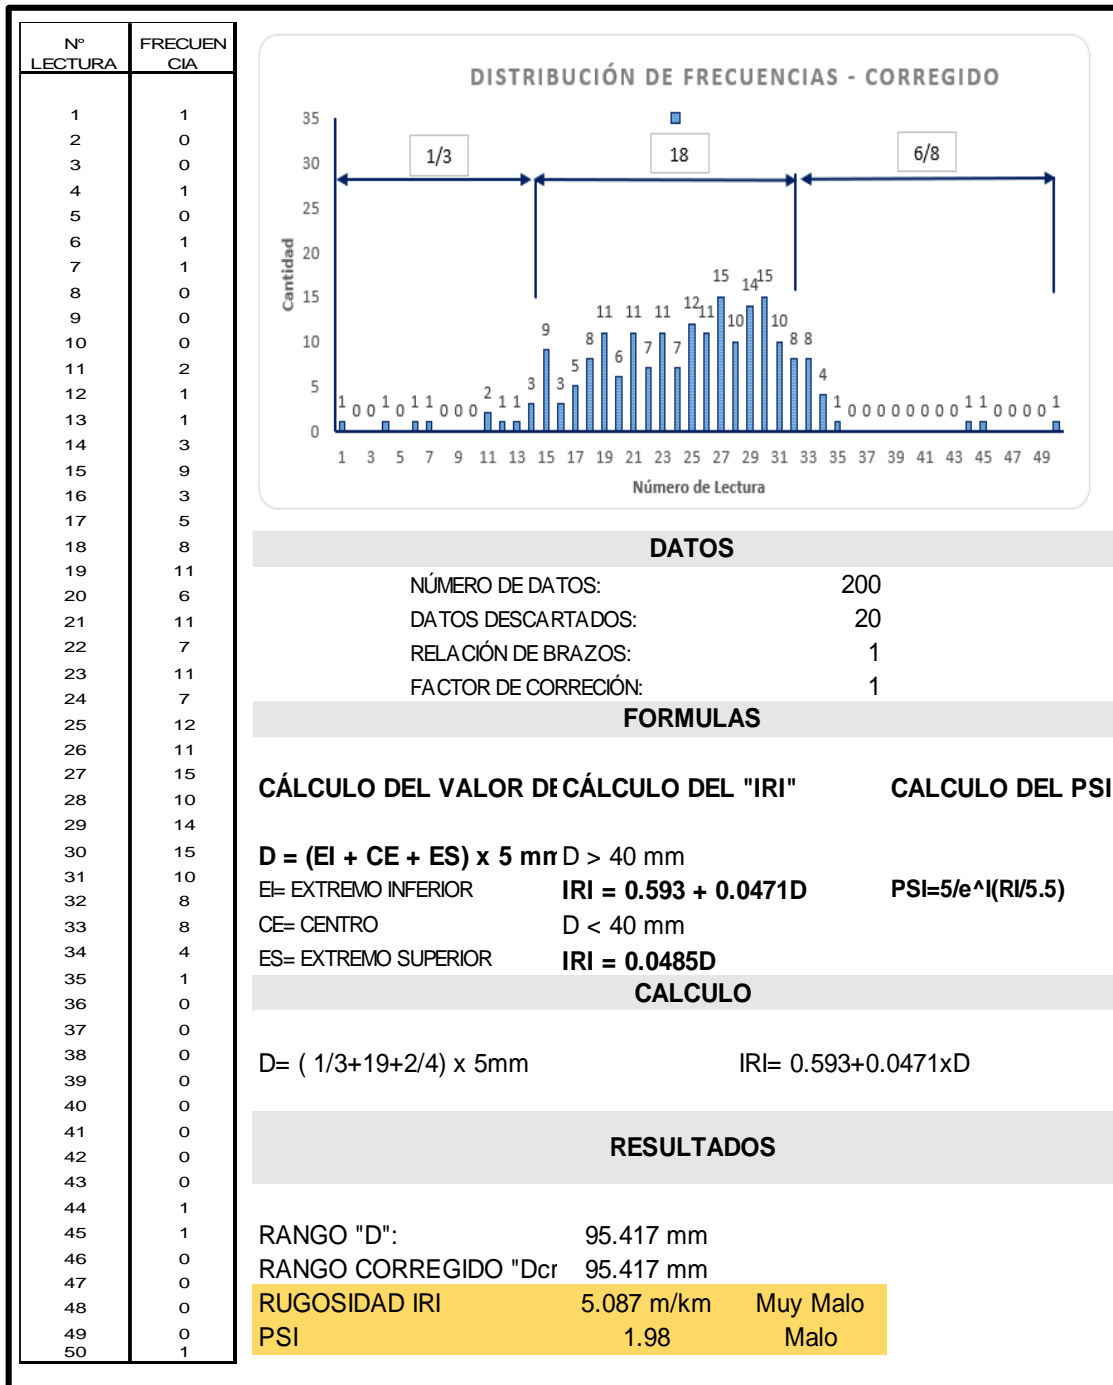
Resultados de progresiva 0+400.00 - 0+0.00 -Tramo II (bajada)

Nota. En la imagen se muestra el valor de IRI=5.087 m/km el cual la clasificamos en estado Muy Malo ya que el IRI es mayor a 5 de una vía pavimentada y la transitabilidad en estado Malo.

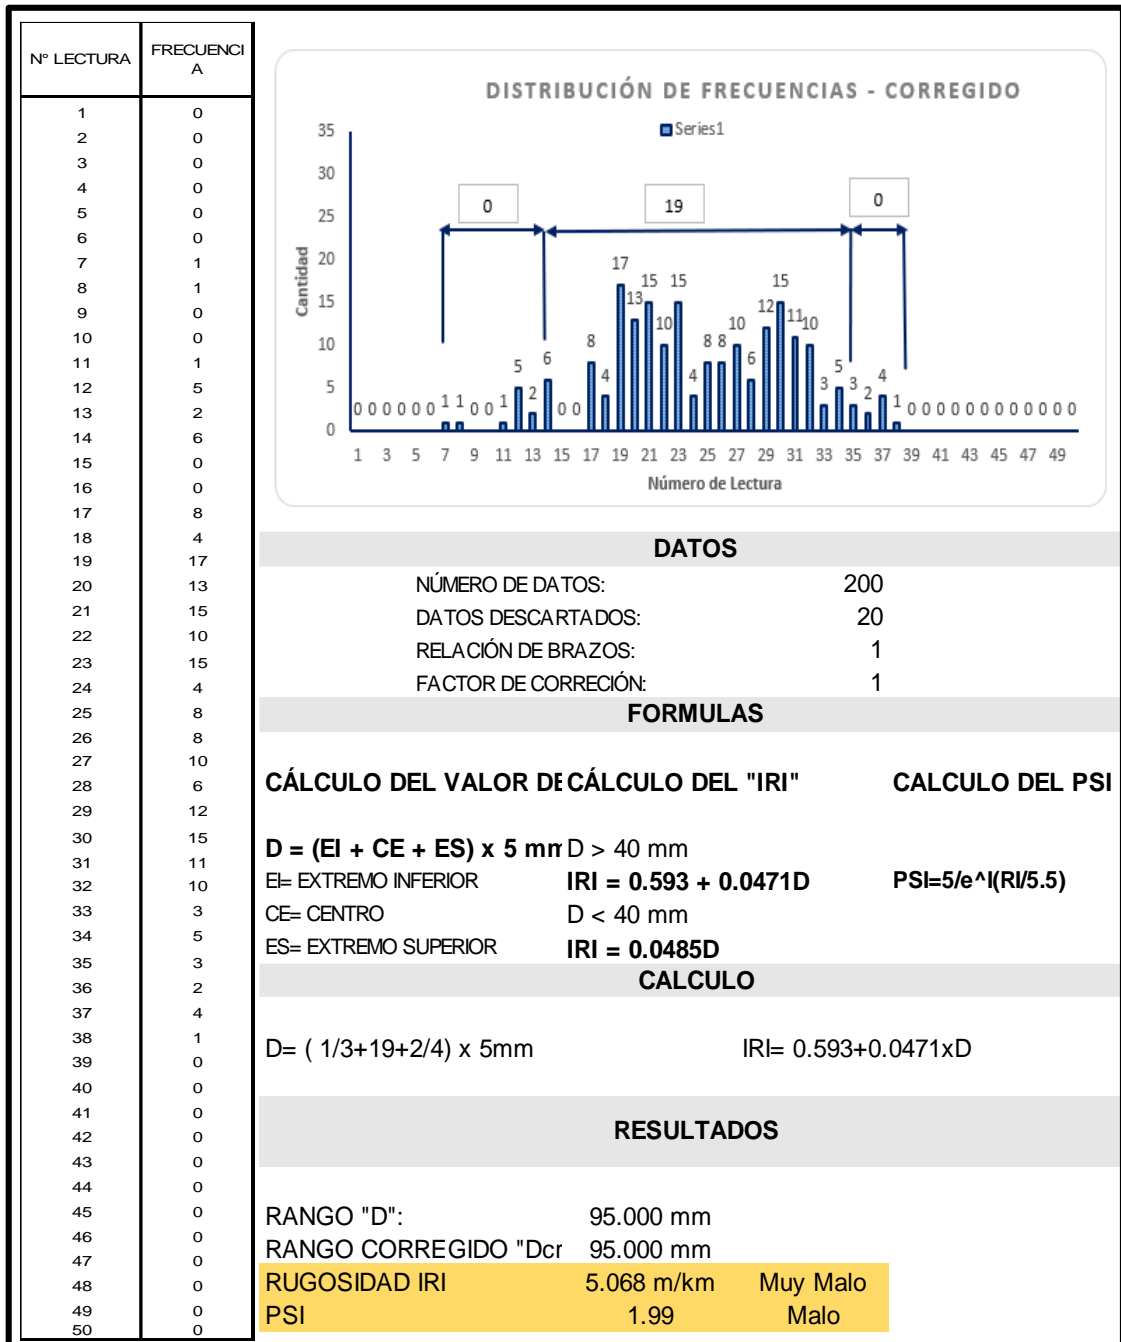
Resultados de progresiva 0+0.00 - 0+400.00 -Tramo II (bajada)

Nota. En la imagen se muestra el valor de IRI=5.068 m/km el cual la clasificamos en estado Muy Malo ya que el IRI es mayor a 5 de una vía pavimentada y la transitabilidad en estado Malo.
