# FICHA DE OBSERVACIÓN

**TÍTULO DE LA INVESTIGACIÓN:** "ANÁLISIS DE LAS CARACTERÍSTICAS DEL ESPACIO PÚBLICO DE USO FLEXIBLE PARA LAS ACTIVIDADES ACTUALES EN LA AV. AUGUSTO B. LEGUÍA DEL TRAMO: CALLE CAJAMARCA HASTA EL PASAJE LUIS BANCHERO ROSSI - 2023"

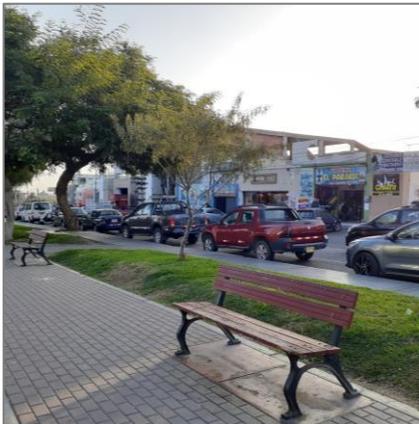
**IMAGEN 01:** Bancas en el T02

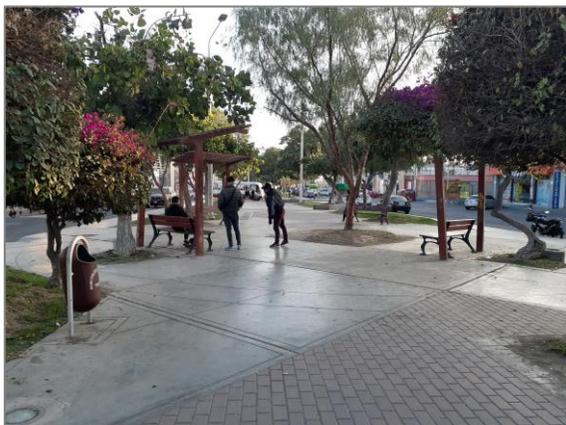
**IMAGEN 01:** Bancas y Pérgolas

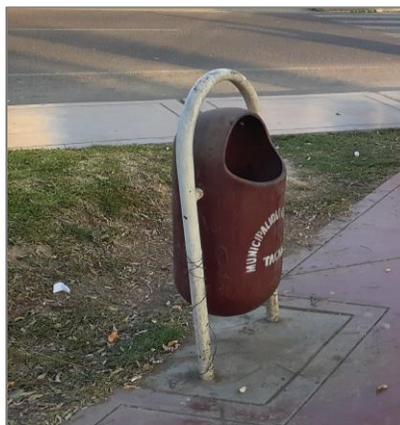
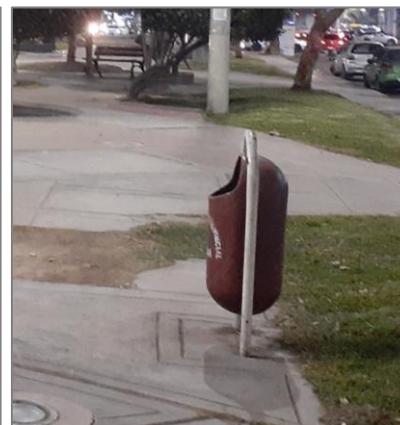
**IMAGEN 02:** Tachos de Basura

En este tramo se observó que los tachos están completos.

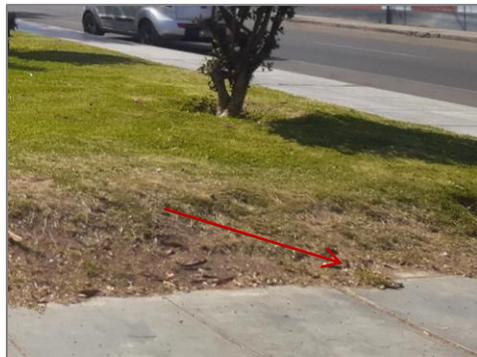
**IMAGEN 01:** Tacho desmontado

En este tramos se observó tachos desmontados.

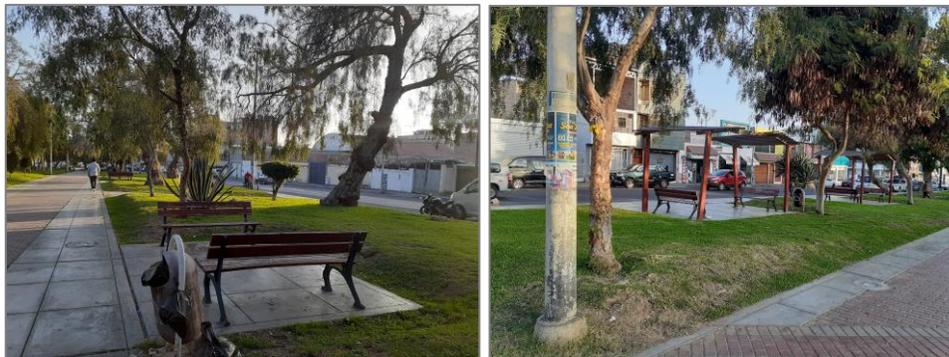
**IMAGEN 02:** Bancas, pérgolas y tachos en T 04

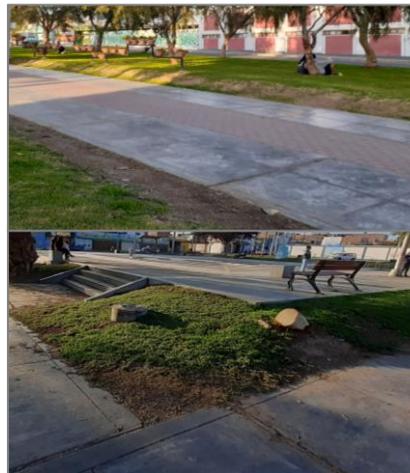
**IMAGEN 03:** Pasto seco

Las áreas verdes no se encuentran en buen estado de limpieza y poda, en ciertos puntos. Por ejemplo, en la transición entre el área verde y la acera, se han encontrado pequeñas áreas de pasto seco debido a la falta de riego.

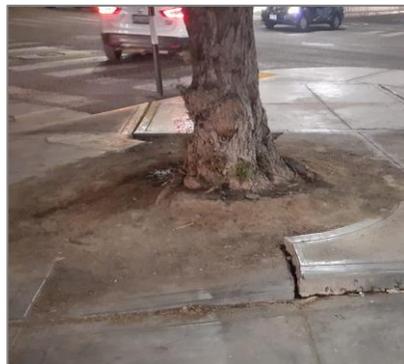
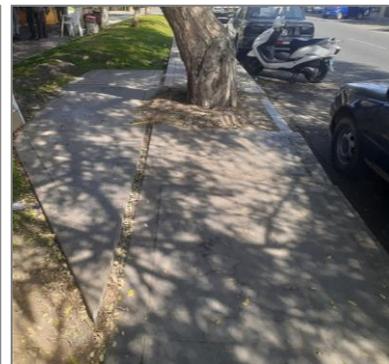
**IMAGEN 05:** Daño de vereda por raíz de árbol

Podemos apreciar una gran variedad de árboles en cuanto a su tipo y tamaño. Estos árboles, que se encuentran cerca de las bancas, brindan una agradable sombra, lo que permite que los usuarios permanezcan en el lugar durante más tiempo. Sin embargo, se ha observado que uno de estos árboles ha causado daños en la vereda debido al crecimiento de sus raíces y a su mala ubicación en la plantación, convirtiéndose en un obstáculo para el tránsito peatonal.

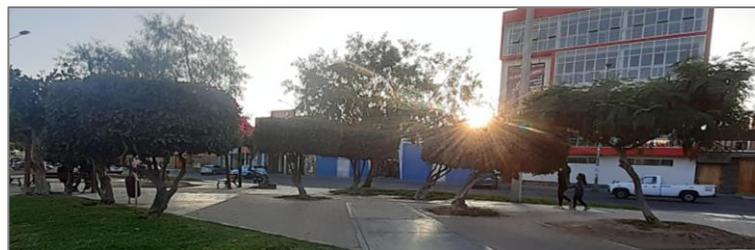
IMAGEN 05: Altura de los arboles como obstáculo

Es importante mencionar que la altura de los árboles en este tramo, ubicados cerca de las bancas, proporciona la sombra necesaria para la permanencia de los usuarios. En contraste, los árboles que se encuentran en el eje del tramo tienen una altura más proporcional a las personas, lo que requiere precaución al pasar cerca de ellos.

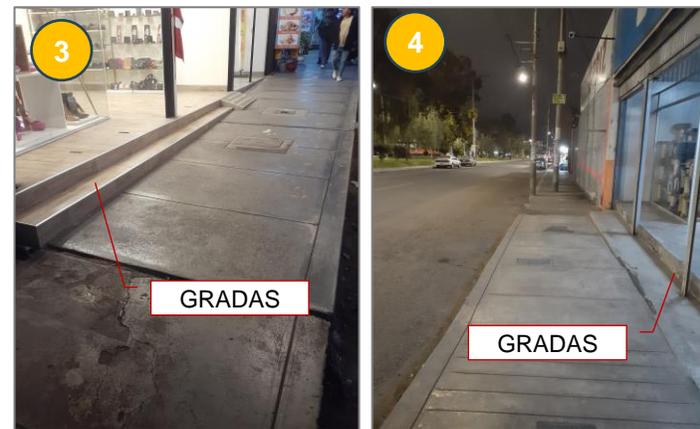
**IMAGEN 02:** Gradas en locales comerciales sobre veredas públicas

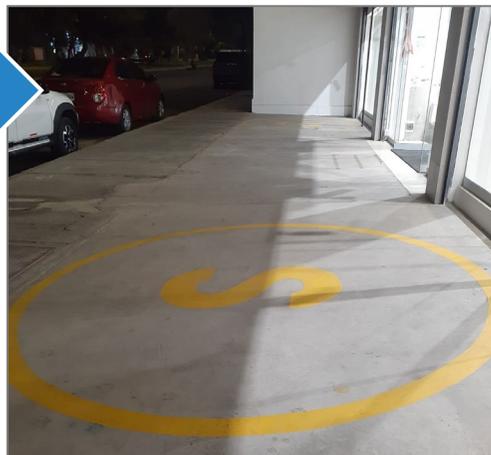
**IMAGEN 01:** Zona de evacuación

Actualmente la zona de estudio no cuenta con espacios de evacuación señaladas, mas bien, se ha identificado en el Hipermercado Cerámico, que se encuentra en la esquina de la Calle Piura ex Sunat, con señalización de evacuación, mas no se han identificado otras.

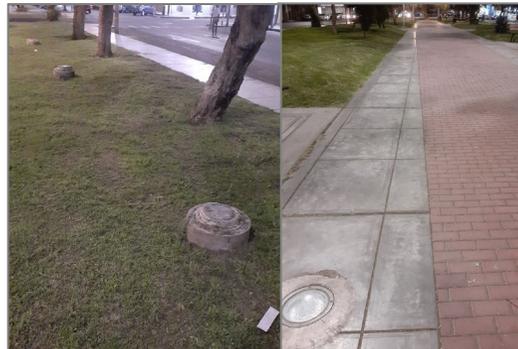
Se ha observado la ubicación de postes de luz y que alumbran la zona de estudio, por lo que se encontraron usuarios ocupando algunos espacios. Cabe resaltar que la iluminación que se instaló en el suelo, en este tramo no está en funcionamiento.

**IMAGEN 03:** Luminaria de piso sin funcionar

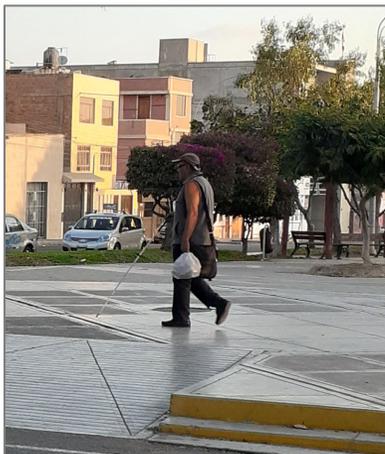
**IMAGEN 01:** Discapacitado

Actualmente la zona de estudio no cuenta con guías podó táctiles. A pesar que se ha observado usuarios con discapacidad visual circular por el Espacio público. Por lo que sería recomendable proponer y ser beneficioso para quienes lo necesitan.

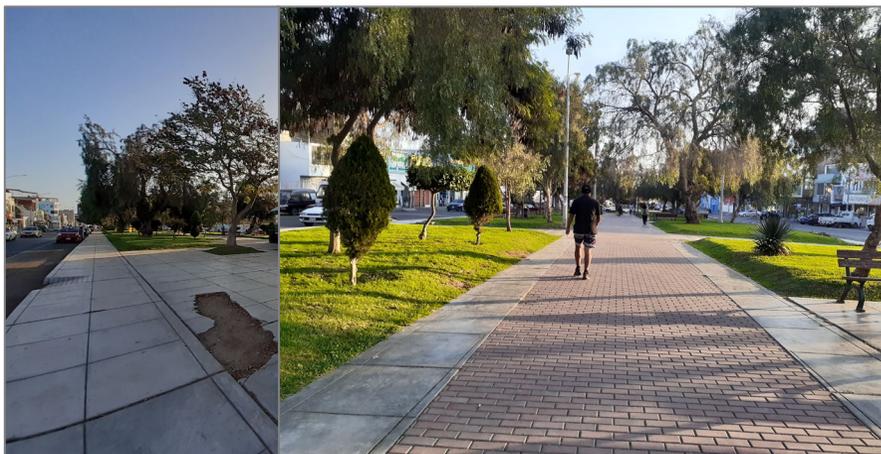
**IMAGEN 02:** Circulación
