**“EVALUACIÓN ESTRUCTURAL DEL PAVIMENTO FLEXIBLE Y
PROPUESTA DE REHABILITACIÓN DE LA INFRAESTRUCTURA
VIAL EN LA AV. JORGE BASADRE GROHMANN TRAMO
AV. TARATA – AV. PINTO – TACNA, 2019”**

Bach. LUIS ARMANDO ADCO MAMANI

2019

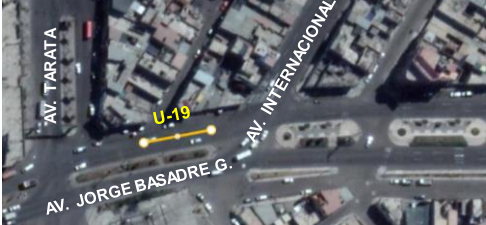
Hoja de registro de la unidad de muestra 19 de la Av. Circunvalación norte

1. Piel de Cocodrilo 6. Depresión 11. Parcheo 16. Desplazamiento 2. Exudación 7. Fisura de Borde 12. Pulimiento de Agregados 17. Grieta Parabólica 3. Fisuras en Bloque 8. Fisura de Reflexión de Junta 13. Huecos 18. Hinchamiento 4. Abultamientos y hundimientos 9. Desnivel Carril/Berma 14. Cruce de Via Férrea 19. Desprendimiento de Agregados 5. Corrugación 10. Fisuras Longitudinales y transversales 15. Ahuellamiento										
DAÑO	SEVERIDAD	CANTIDADES PARCIALES						TOTAL	DENSIDAD (%)	V. D.
19	M	302,29					302,29	93,59	43	
11	M	9,43	1,44	9,84			20,71	6,41	25	
13	H	0,81					0,81	0,25	28	
10	M	6,60					6,60	2,04	7	
3	M	121,90					121,90	37,74	31	
13	M	0,30	9,23				9,53	2,95	52

Max V.D. = 52

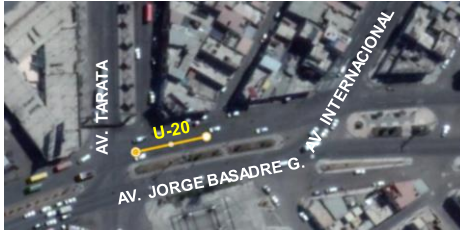
Hoja de registro de la unidad de muestra 20 de la Av. Circunvalación norte

1. Piel de Cocodrilo 6. Depresión 11. Parcheo 16. Desplazamiento 2. Exudación 7. Fisura de Borde 12. Pulimiento de Agregados 17. Grieta Parabólica 3. Fisuras en Bloque 8. Fisura de Reflexión de Junta 13. Huecos 18. Hinchamiento 4. Abultamientos y hundimientos 9. Desnivel Carril/Berma 14. Cruce de Vía Férrea 19. Desprendimiento de Agregados 5. Corrugación 10. Fisuras Longitudinales y transversales 15. Ahuellamiento										
DAÑO	SEVERIDAD	CANTIDADES PARCIALES						TOTAL	DENSIDAD (%)	V. D.
19	M	274,23					274,23	84,90	42	
3	M	92,00					92,00	28,48	27	
11	M	5,36	18,00	25,42			48,78	15,10	35	
1	M	1,80	7,92				9,72	3,01	33	
10	M	6,80					6,80	2,11	7	
4	L	11,00					11,00	3,41	8	
13	H	0,65					0,65	0,20	25

Max V.D. = 42

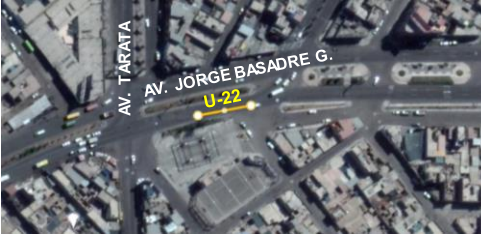
Hoja de registro de la unidad de muestra 22 de la Av. Circunvalación norte

1. Piel de Cocodrilo 6. Depresión 11. Parcheo 16. Desplazamiento 2. Exudación 7. Fisura de Borde 12. Pulimiento de Agregados 17. Grieta Parabólica 3. Fisuras en Bloque 8. Fisura de Reflexión de Junta 13. Huecos 18. Hinchamiento 4. Abultamientos y hundimientos 9. Desnivel Carril/Berma 14. Cruce de Via Férrea 19. Desprendimiento de Agregados 5. Corrugación 10. Fisuras Longitudinales y transversales 15. Ahuellamiento										
DAÑO	SEVERIDAD	CANTIDADES PARCIALES						TOTAL	DENSIDAD (%)	V. D.
11	M	2,40					2,40	0,91	9	
10	M	30,00	14,80	14,80	2,7		62,30	23,60	28	
3	M	7,84					7,84	2,97	8	
1	M	5,25					5,25	1,99	29	
4	M	3,40					3,40	1,29	14	
19	M	171,00					171,00	64,77	39

Max V. D. = 39

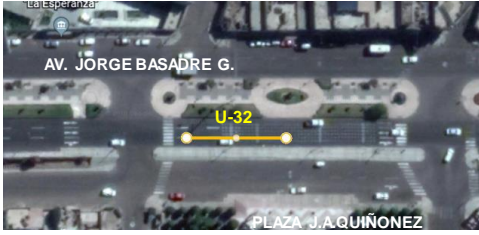
Hoja de registro de la unidad de muestra 32 de la Av. Circunvalación norte

Av. Jorge Basadre G.		U-32									
EJECUTOR		ÁREA DE MUESTRA									
Bach. Luis Armando Adco M.		273 m ²									
INICIO		SECCIÓN									
+00 + 405		Tramo 02									
FINAL		FECHA									
+00 + 435		24 de enero del 2019									
<p>1. Piel de Cocodrilo 6. Depresión 11. Parcheo 16. Desplazamiento</p> <p>2. Exudación 7. Fisura de Borde 12. Pulimento de Agregados 17. Grieta Parabólica</p> <p>3. Fisuras en Bloque 8. Fisura de Reflexión de Junta 13. Huecos 18. Hinchamiento</p> <p>4. Abultamientos y hundimientos 9. Desnivel Carril/Berma 14. Cruce de Vía Férrea 19. Desprendimiento de Agregados</p> <p>5. Corrugación 10. Fisuras Longitudinales y transversales 15. Ahuellamiento</p>											
DAÑO	SEVERIDAD	CANTIDADES PARCIALES							TOTAL	DENSIDAD (%)	V. D.
11	H	37,26							37,26	13,65	53

19	L	108,29							108,29	39,67	12
11	M	164,71							164,71	60,33	28

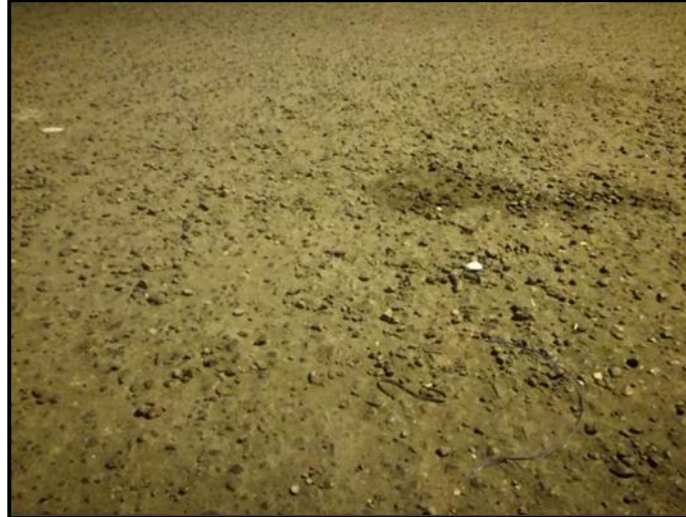
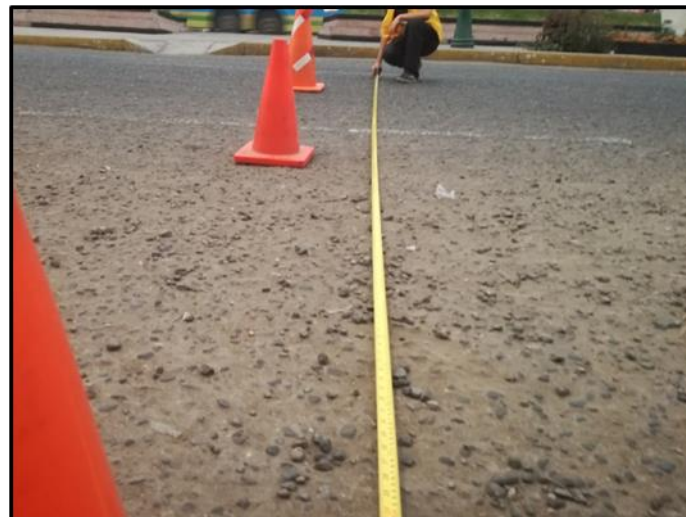
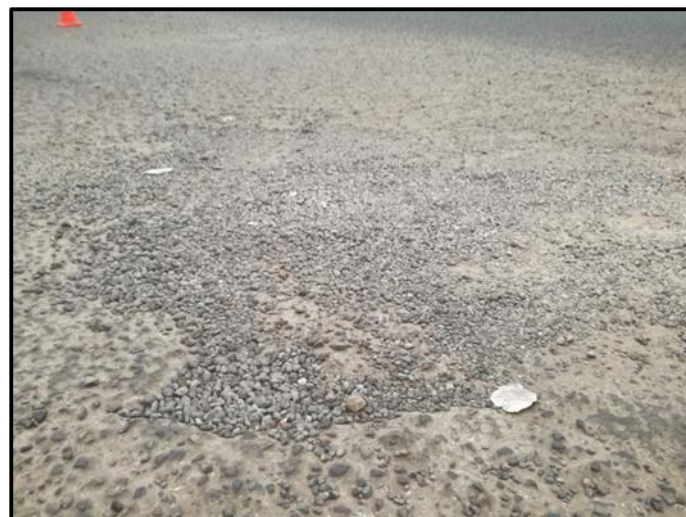
Desprendimiento de agregados

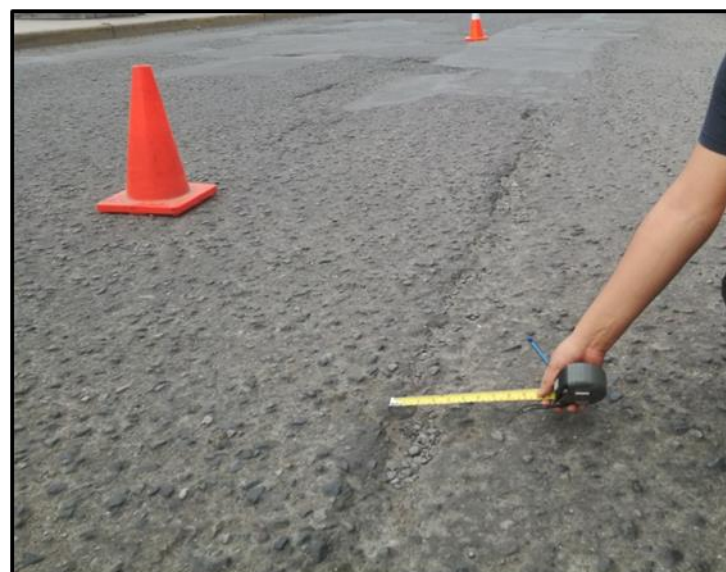
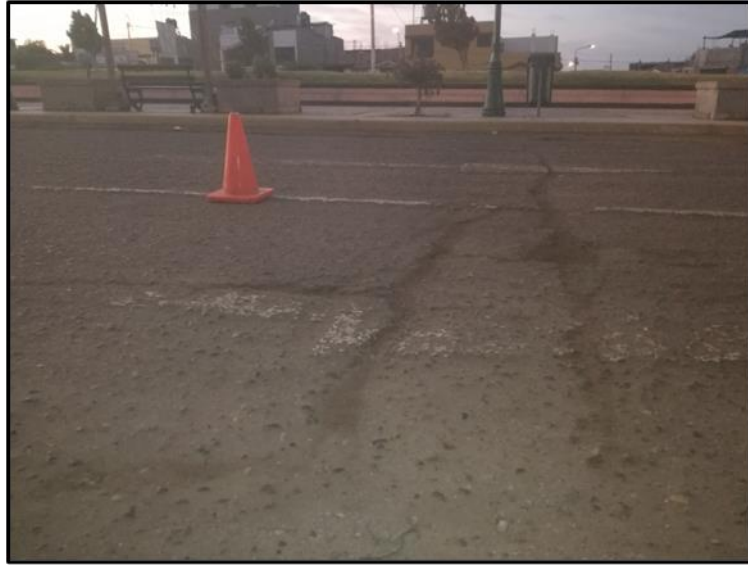
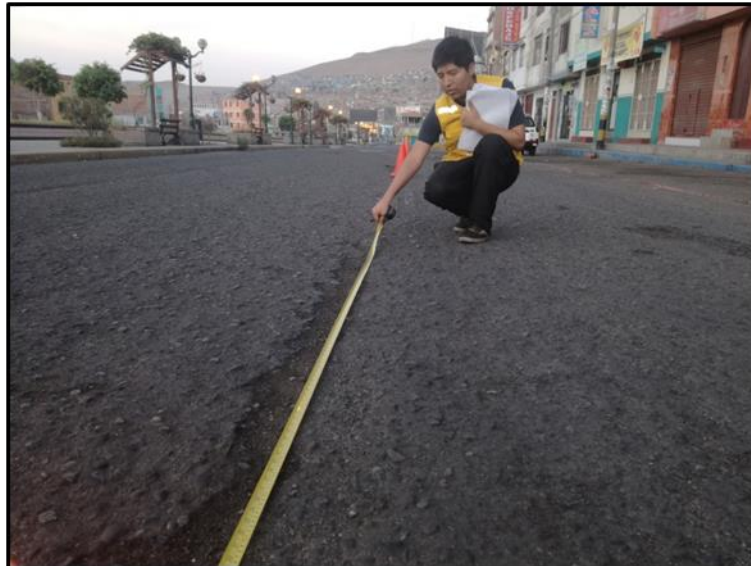
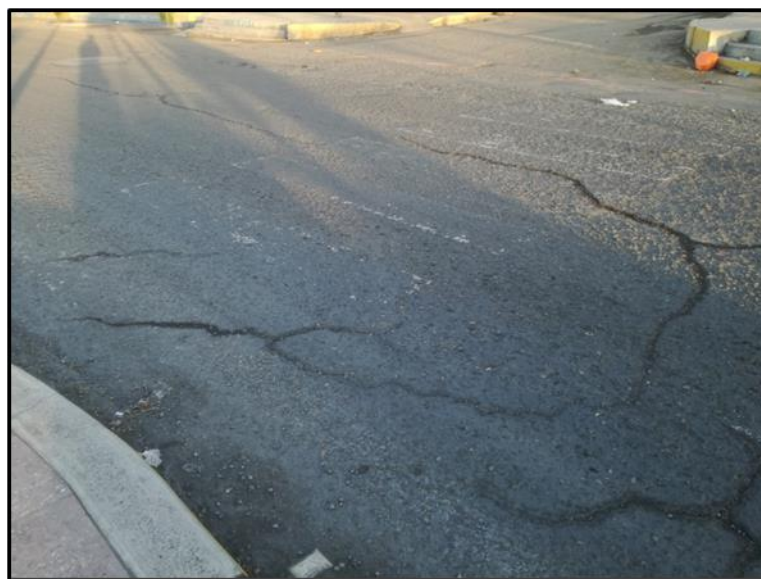
Fisuras longitudinales y transversales

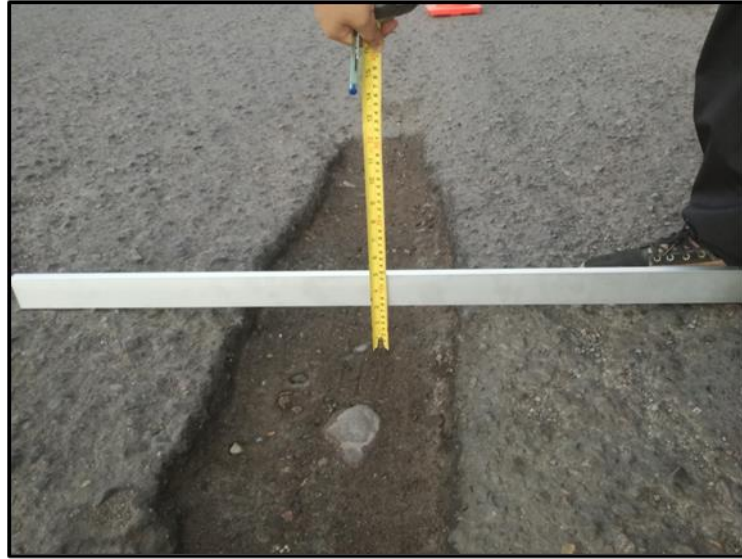
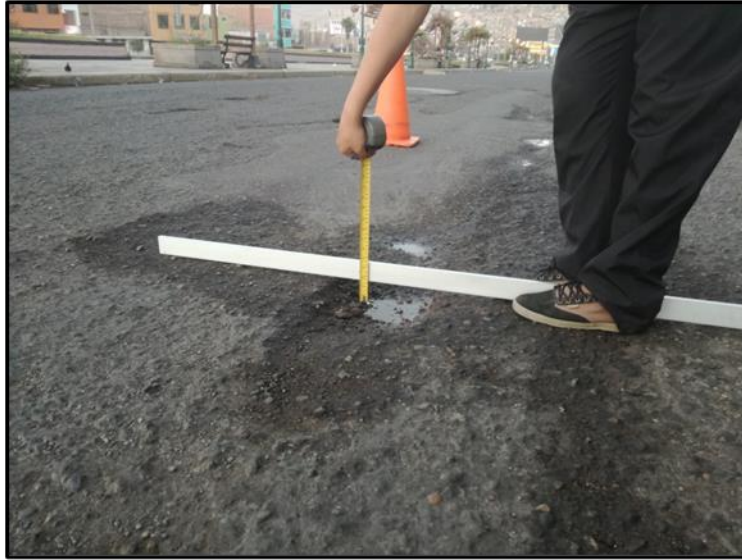
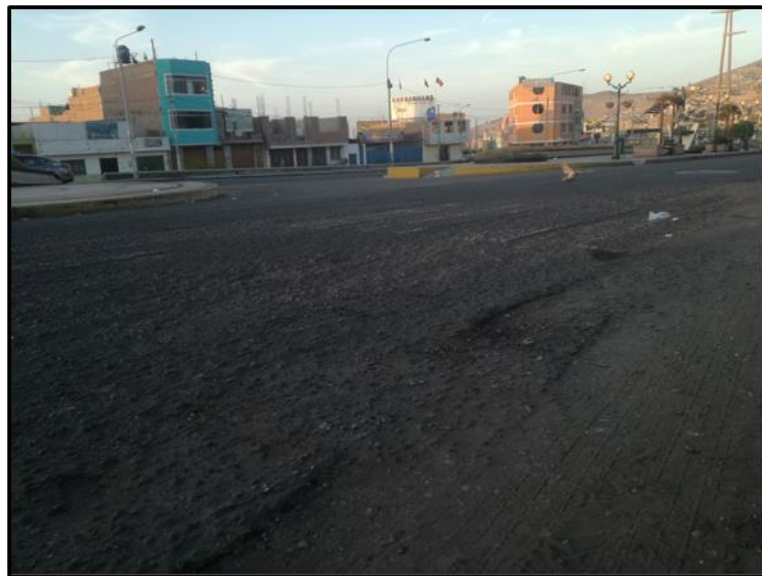
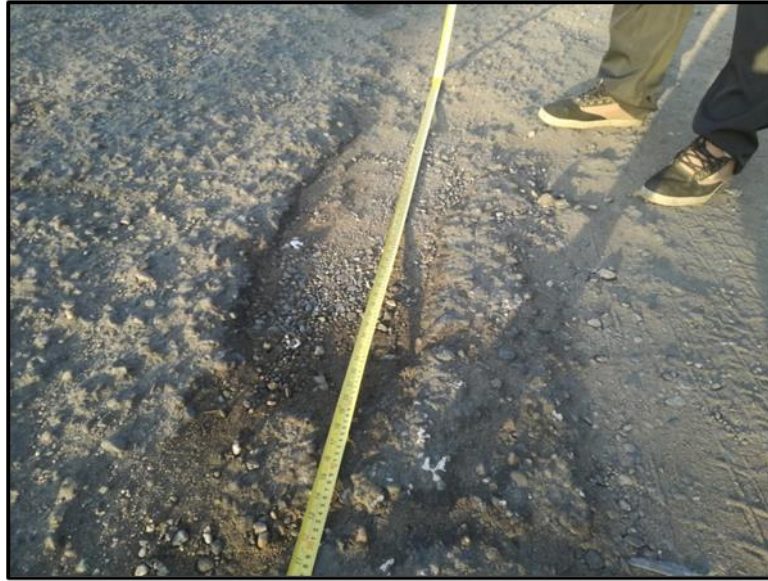
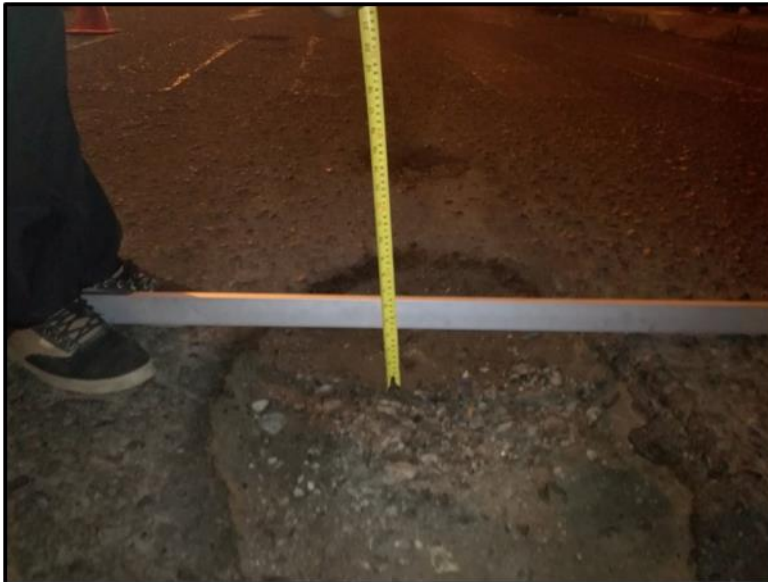
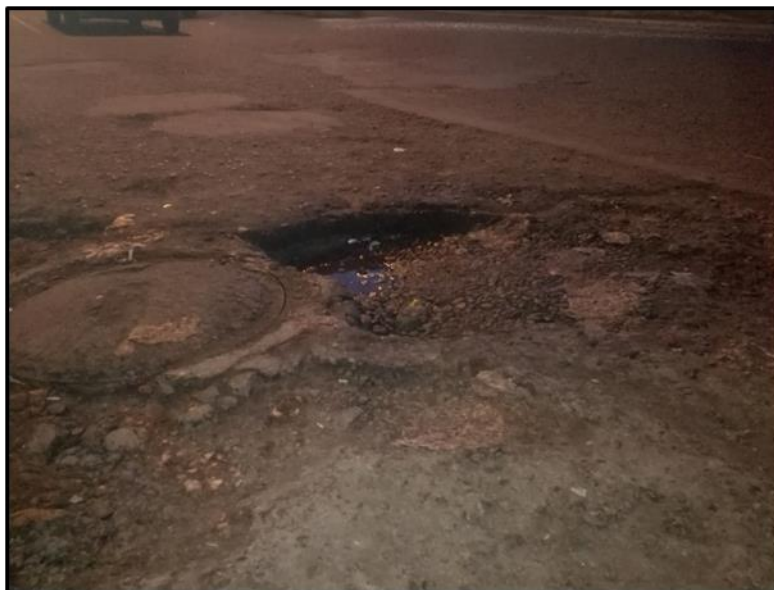
Huecos

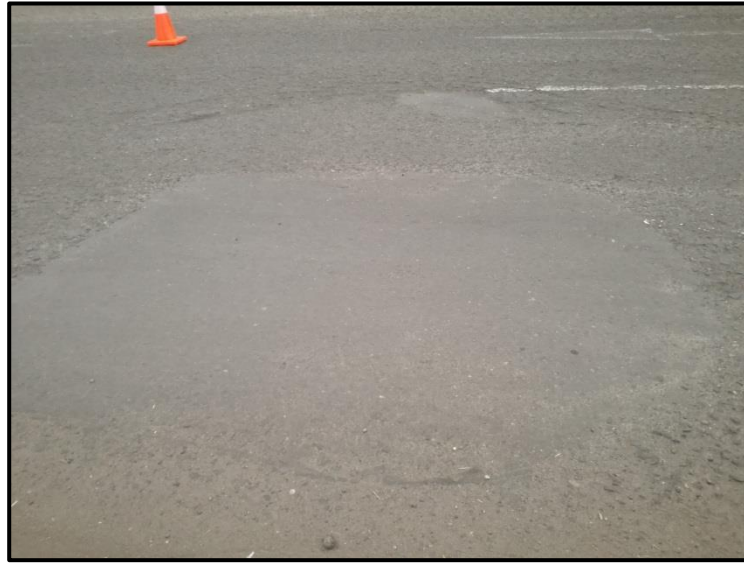
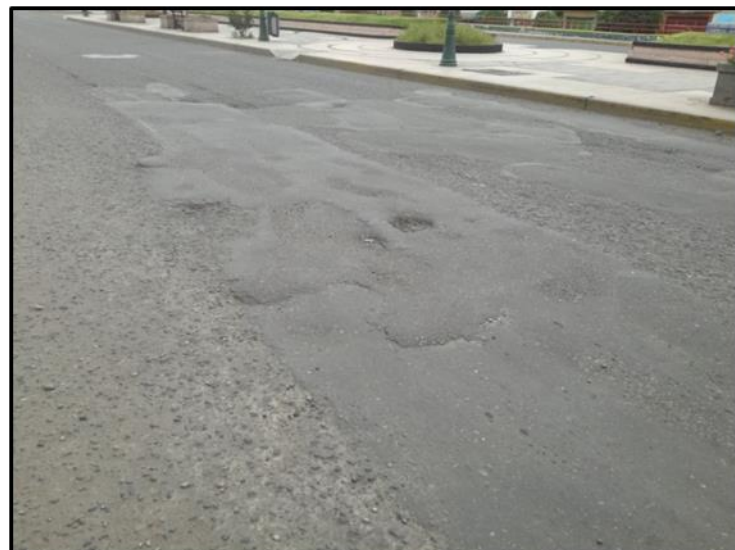
Parqueo

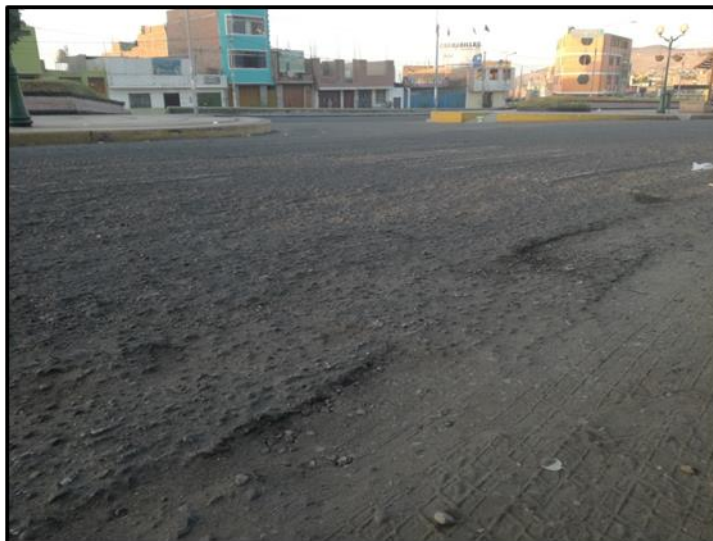
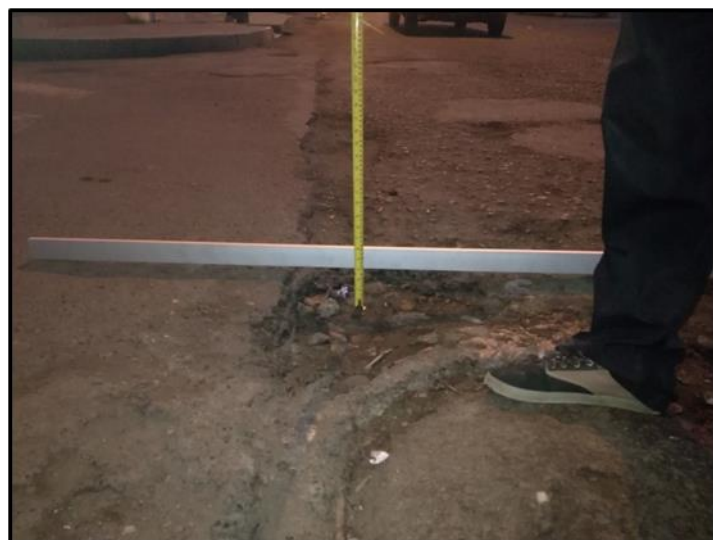
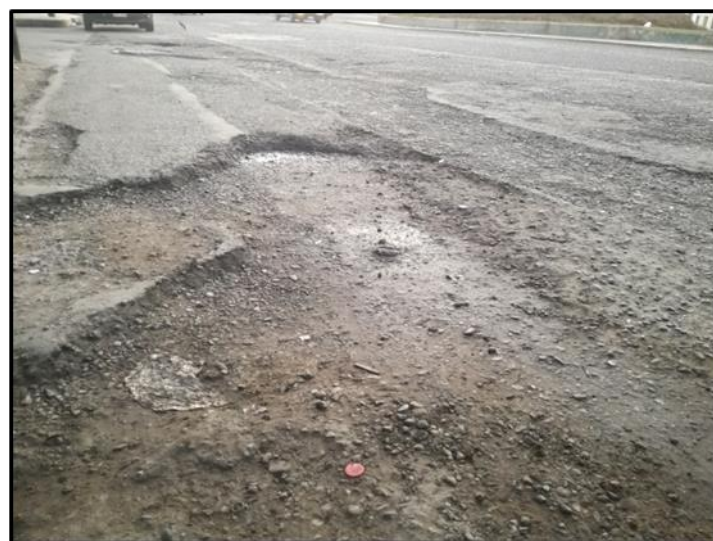
Desprendimiento de agregados

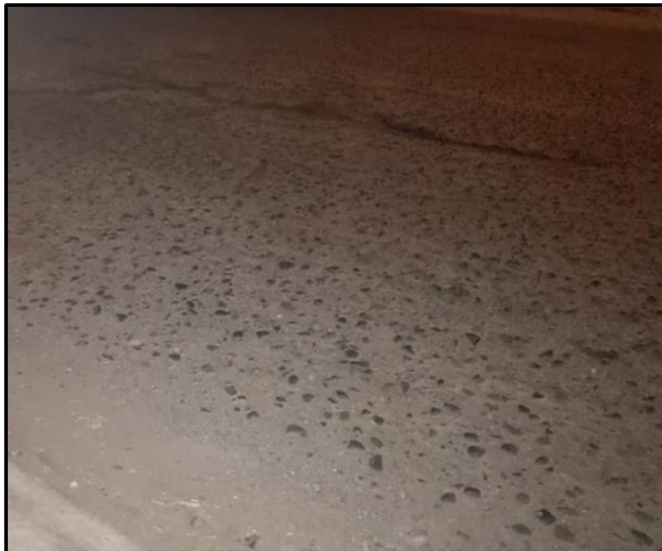
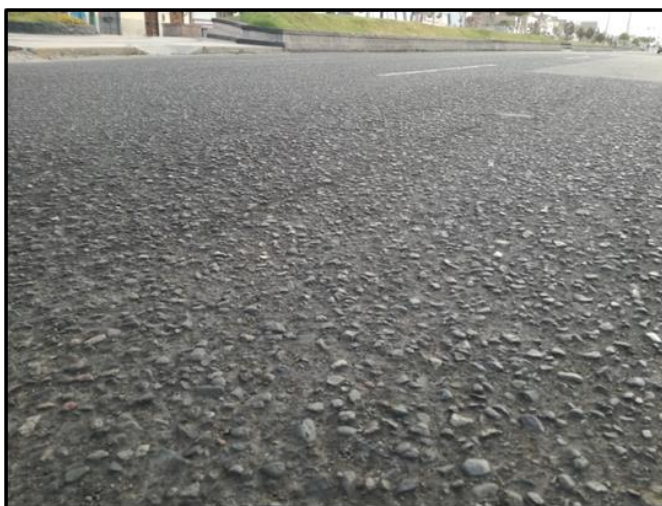
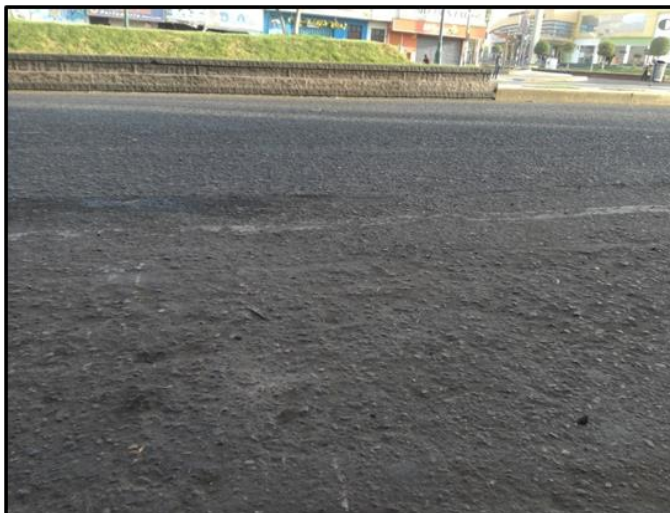
Desprendimiento de agregados

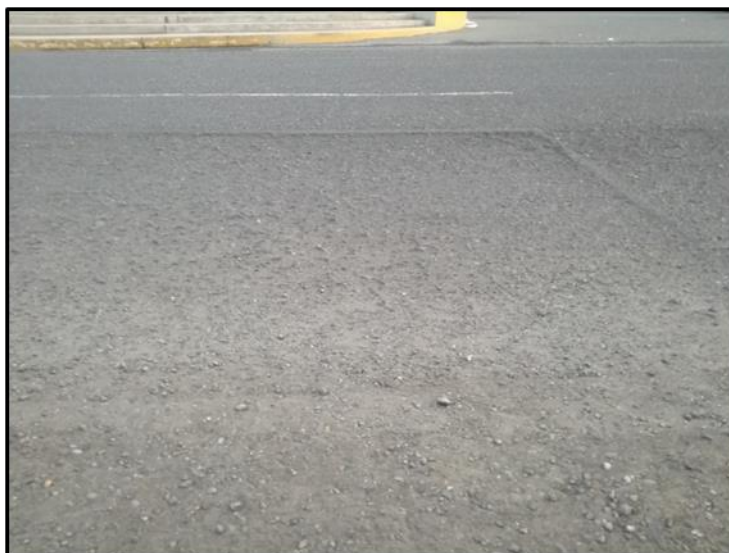
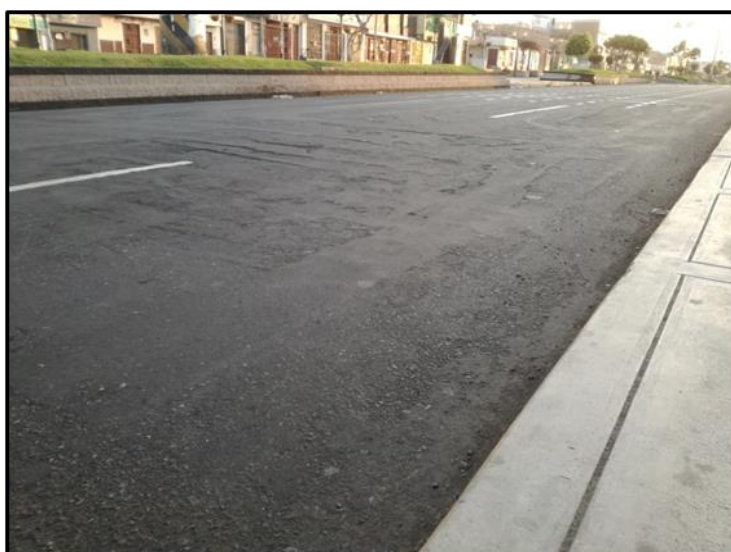
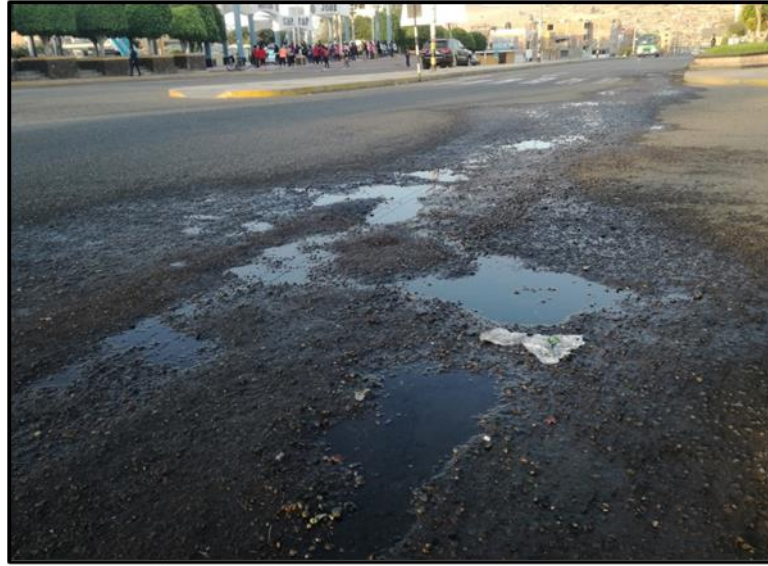
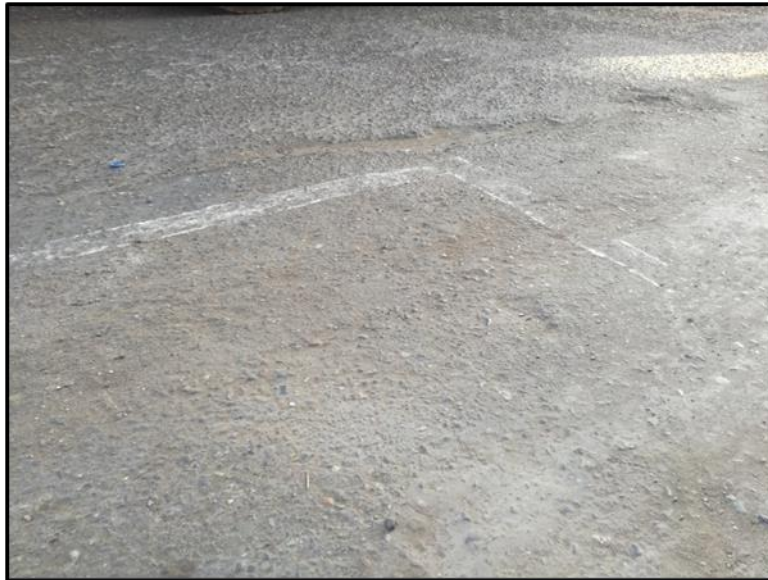
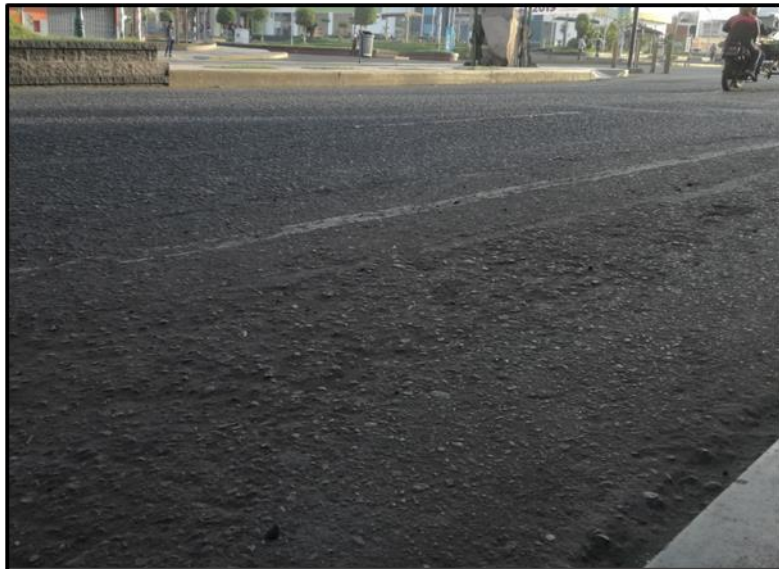
Otras patologías en menor recurrencia
