**UNIVERSIDAD PRIVADA DE TACNA
FACULTAD DE INGENIERÍA
ESCUELA PROFESIONAL DE INGENIERÍA CIVIL**

**“PROPUESTA DE MEJORA PARA LA TRANSITABILIDAD
VEHICULAR EN LA CARRETERA COSTANERA SUR
ANALIZANDO VALORES IRI OBTENIDOS MEDIANTE
RUGOSÍMETRO DE MERLÍN Y APLICATIVO ABAKAL IRI -
TACNA 2024”**

Bach. CRISTHIAN JUAN CHINO PACOHUANACO

Bach. ECIEL RODRIGO ALVARADO CASTILLO

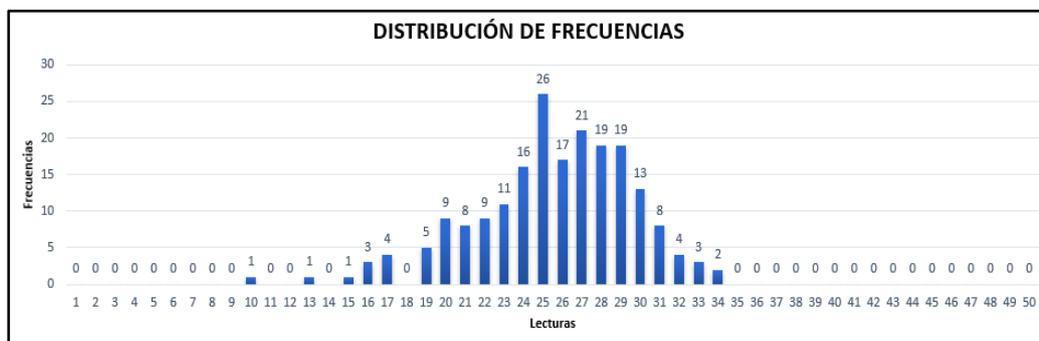
Distribución de frecuencias – tramo 1

Como podemos ver en la “figura 20” y “figura21”, se ve que predomina las variaciones en el perfil del pavimento se concentran en los rangos de 21 a 31, lo que sugiere que el tramo presenta, en su mayor parte, hundimientos o depresiones se examina que las desviaciones del perfil.

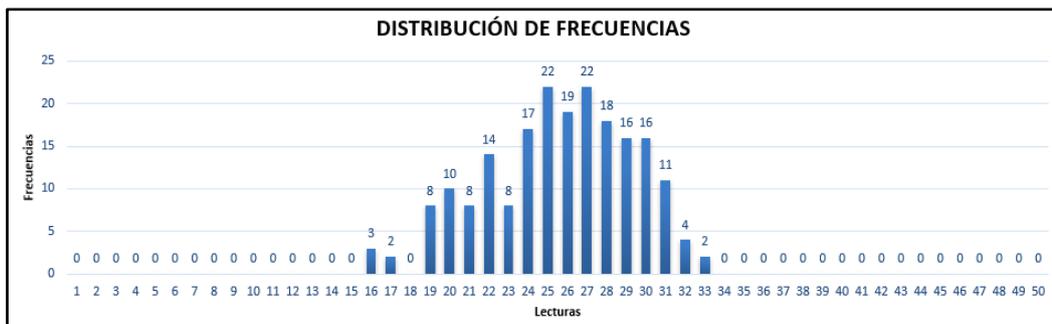
Distribución de frecuencias – tramo 2

Como podemos ver en la “figura 22” y “figura 23”, se ve que predomina las variaciones en el perfil del pavimento se concentran en los rangos de 20 a 30, lo que sugiere que el tramo presenta, en su mayor parte, hundimientos o depresiones.

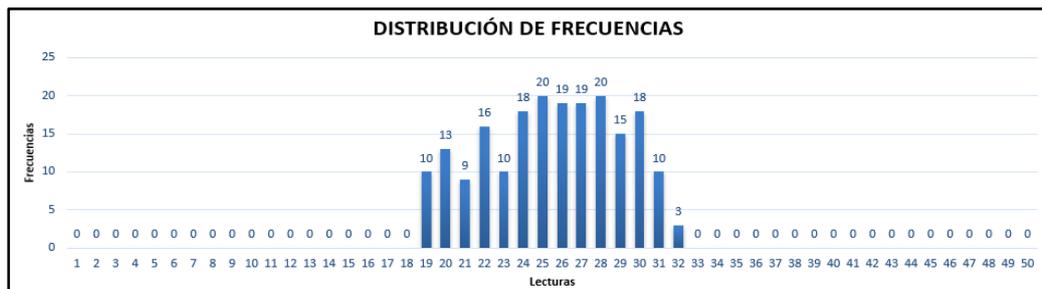
Distribución de frecuencias – tramo 3

Como podemos ver en la “figura 24” y “figura 25”, se ve que predomina las variaciones en el perfil del pavimento se concentran en los rangos de 21 a 30, lo que sugiere que el tramo presenta, en su mayor parte, hundimientos o depresiones.

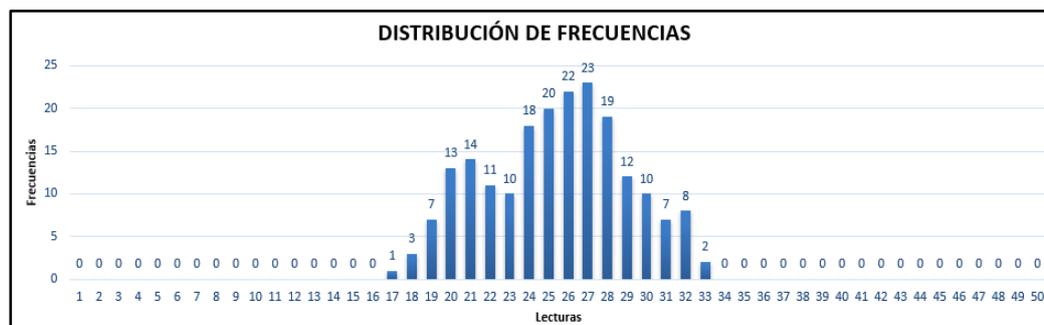
Datos de frecuencia 4 – carril derecho

Como podemos ver en la “figura 26” y “figura 27”, se ve que predomina las variaciones en el perfil del pavimento se concentran en los rangos de 20 a 29, lo que sugiere que el tramo presenta, en su mayor parte, hundimientos o depresiones.

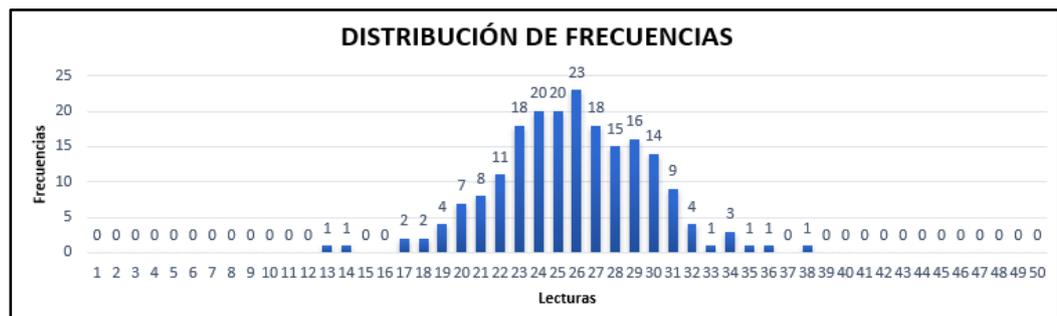
Datos de frecuencia 5 – carril derecho

Como podemos ver en la “figura 28” y “figura 29”, se ve que predomina las variaciones en el perfil del pavimento se concentran en los rangos de 21 a 30, lo que sugiere que el tramo presenta, en su mayor parte, hundimientos o depresiones.

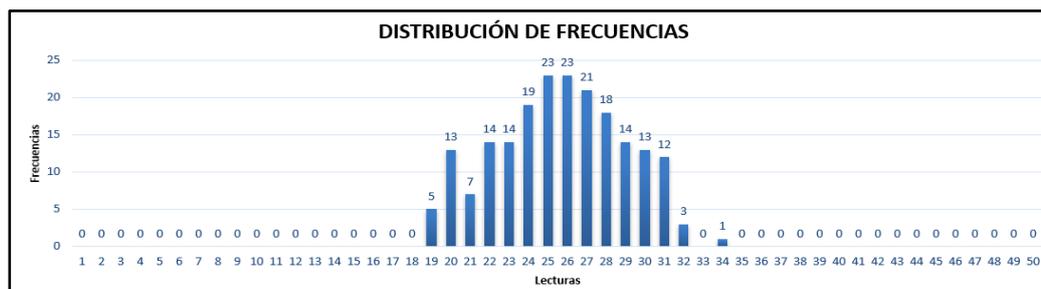
Datos de frecuencia 6 – carril derecho

Como podemos ver en la “figura 30” y “figura 31”, se ve que predomina las variaciones en el perfil del pavimento se concentran en los rangos de 22 a 31, lo que sugiere que el tramo presenta, en su mayor parte, hundimientos o depresiones.

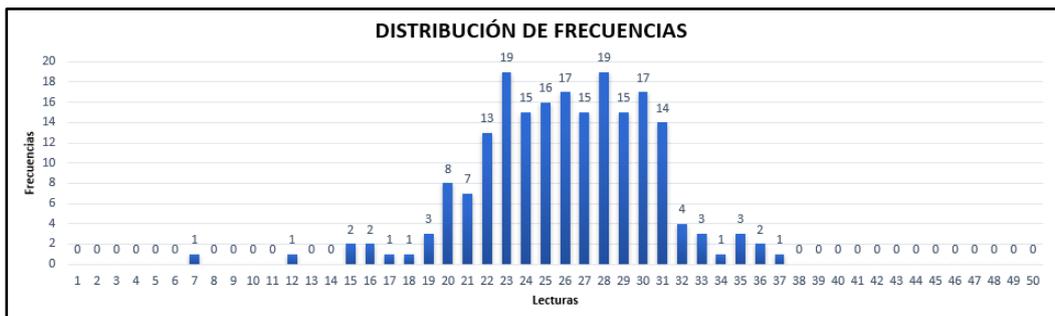
Datos de frecuencia 7 – carril derecho

Como podemos ver en la “figura 32” y “figura 33”, se ve que predomina las variaciones en el perfil del pavimento se concentran en los rangos de 20 a 29, lo que sugiere que el tramo presenta, en su mayor parte, hundimientos o depresiones.

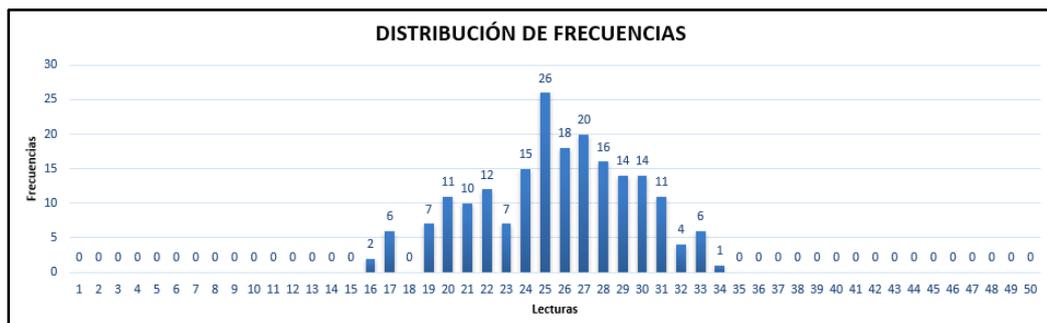
Datos de frecuencia 8 – carril derecho

Como podemos ver en la “figura 34” y “figura 35”, se ve que predomina las variaciones en el perfil del pavimento se concentran en los rangos de 21 a 30, lo que sugiere que el tramo presenta, en su mayor parte, hundimientos o depresiones.

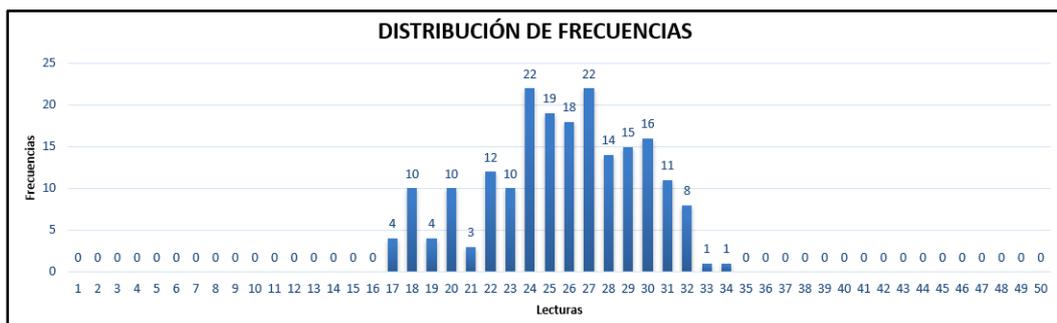
Datos de frecuencia 10 – carril derecho

Como podemos ver en la “figura 38” y “figura 39”, se ve que predomina las variaciones en el perfil del pavimento se concentran en los rangos de 21 a 29, lo que sugiere que el tramo presenta, en su mayor parte, hundimientos o depresiones.

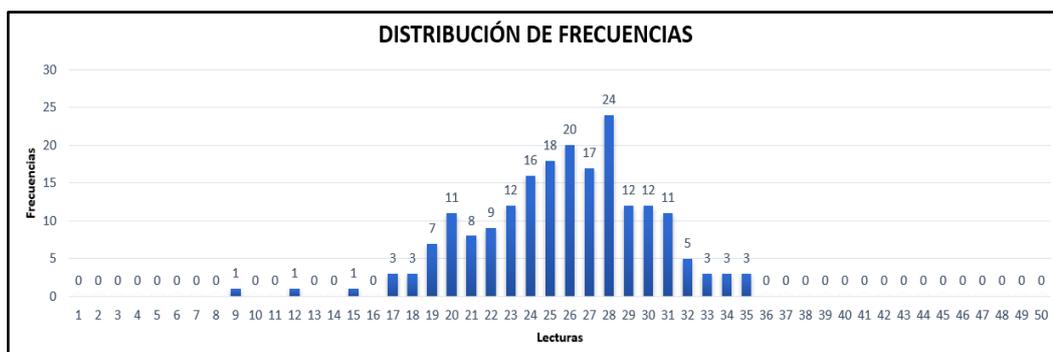
Datos de frecuencia 11 – carril derecho

Como podemos ver en la “figura 40” y “figura 41”, se ve que predomina las variaciones en el perfil del pavimento se concentran en los rangos de 20 a 32, lo que sugiere que el tramo presenta, en su mayor parte, hundimientos o depresiones.

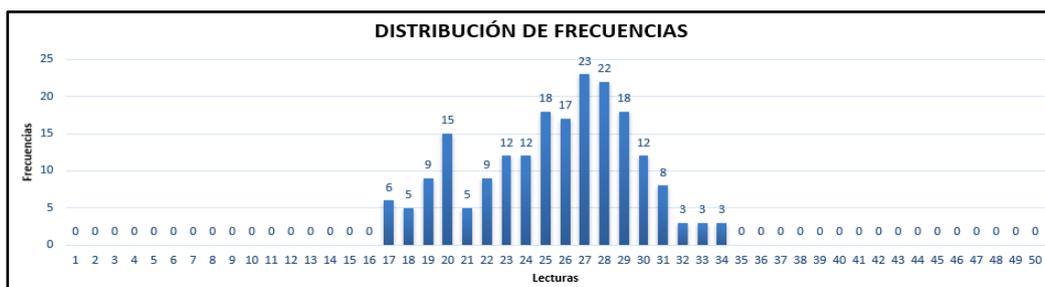
Datos de frecuencia 12 – carril derecho

Como podemos ver en la “figura 42” y “figura 43”, se ve que predomina las variaciones en el perfil del pavimento se concentran en los rangos de 21 a 30, lo que sugiere que el tramo presenta, en su mayor parte, hundimientos o depresiones.

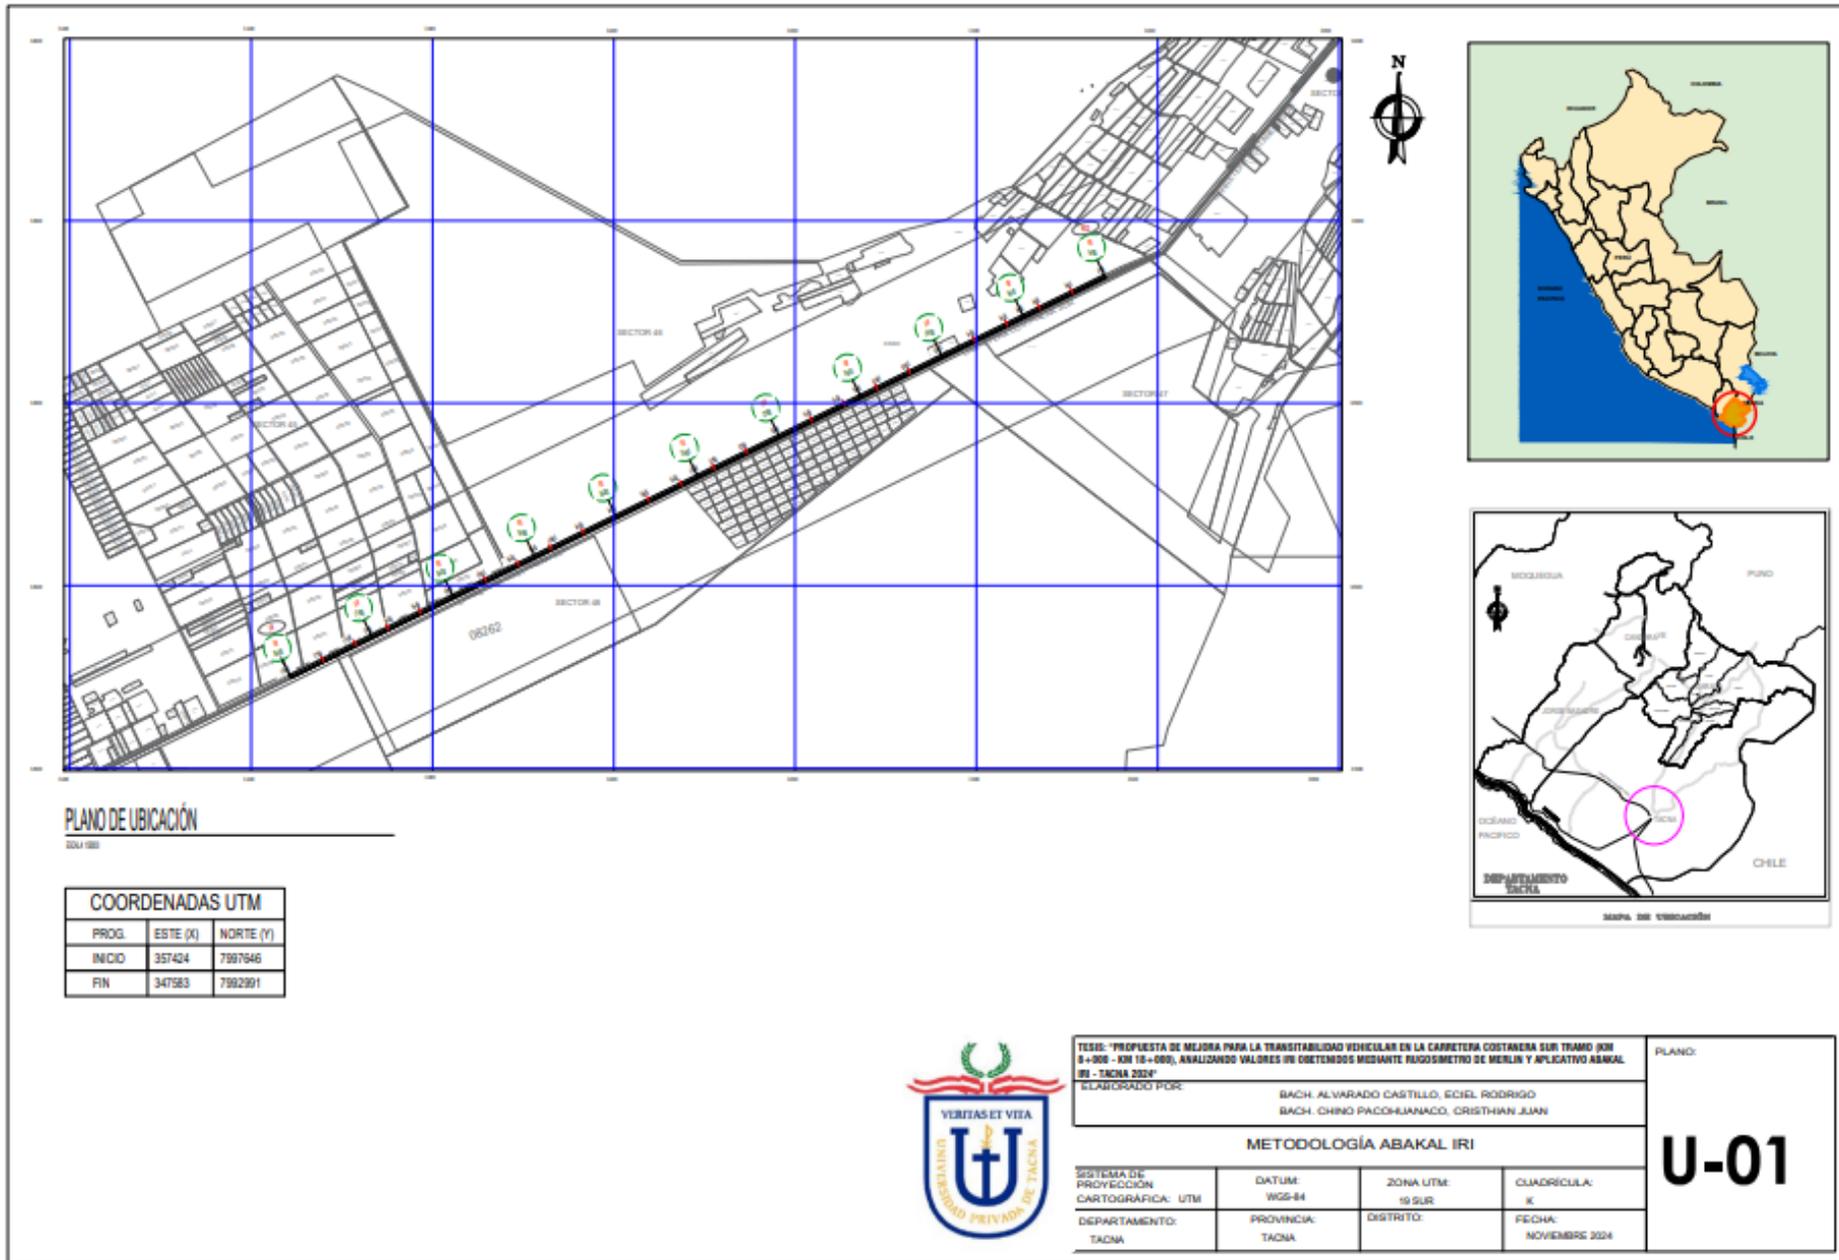
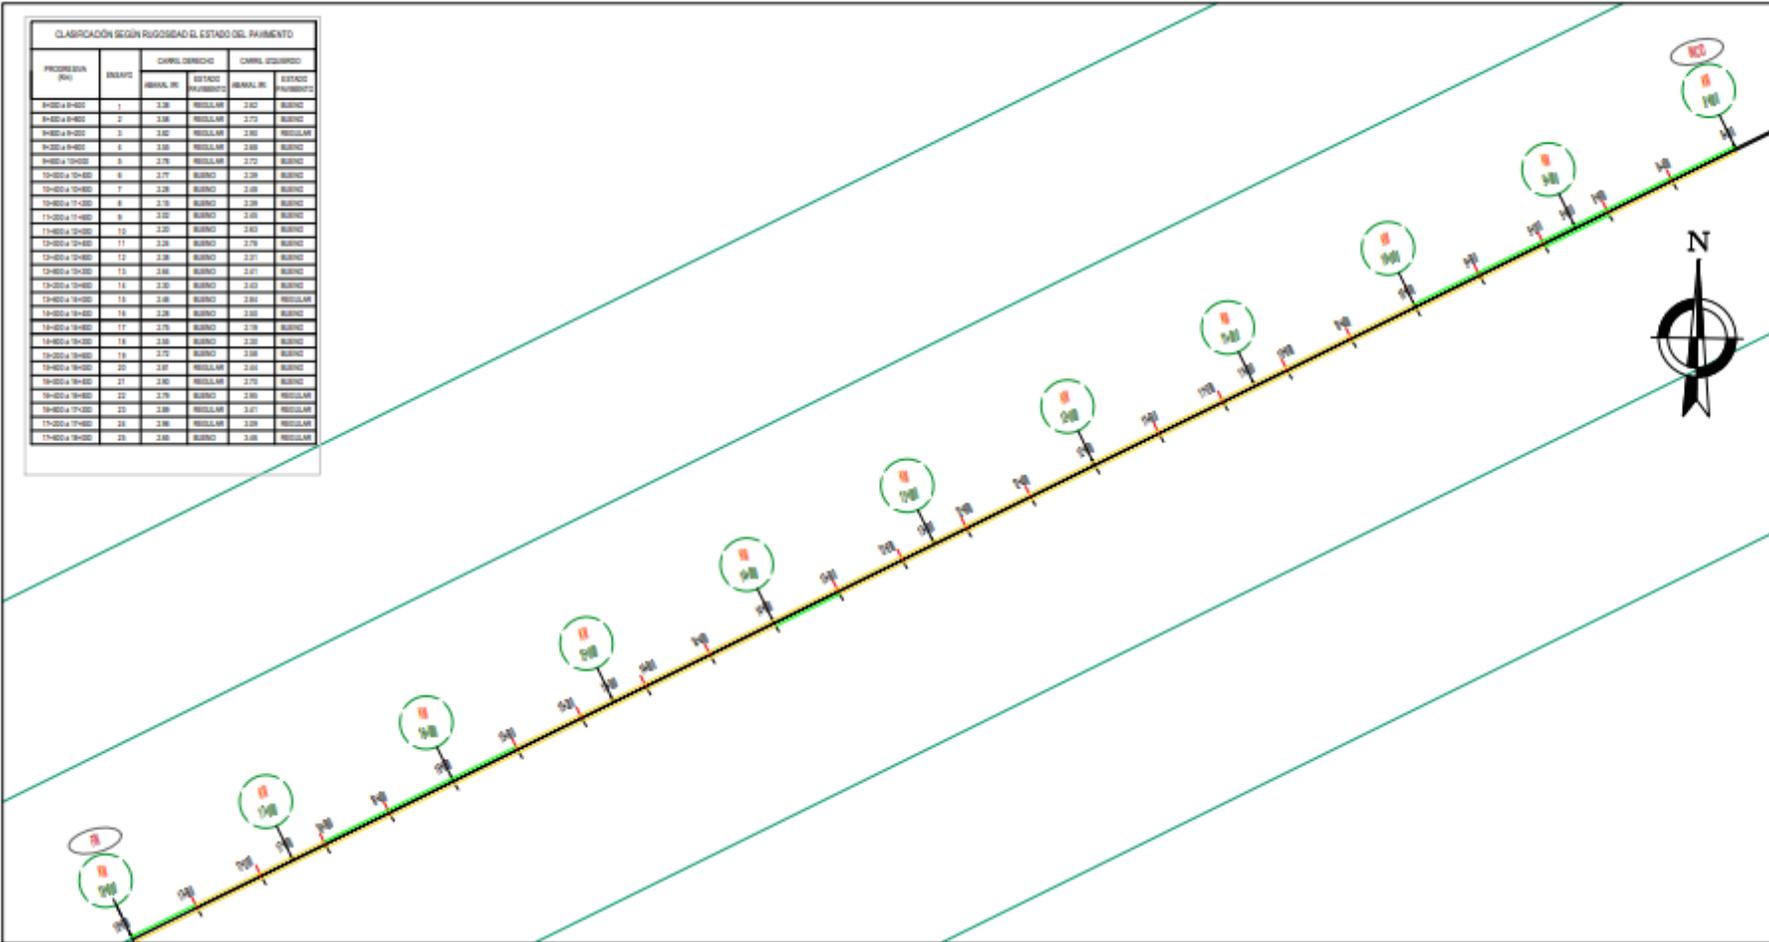
PLANO:
PL-01

8+420 a 8+440	22	2.70	BUENO	2.00	REGULAR
8+440 a 8+460	23	2.00	REGULAR	2.07	REGULAR
8+460 a 8+480	24	2.00	REGULAR	2.00	REGULAR
8+480 a 8+500	25	2.00	BUENO	2.00	REGULAR
