**UNIVERSIDAD PRIVADA DE TACNA
FACULTAD DE INGENIERÍA
ESCUELA PROFESIONAL DE INGENIERÍA CIVIL**

**“DIAGNÓSTICO Y PROPUESTA DE REPARACIÓN DE
PATOLOGÍA DE CONCRETO EN LA NUEVA PLANTA DE
TRATAMIENTO DE AGUA POTABLE EN EL DISTRITO DE
CALANA – TACNA 2025”**

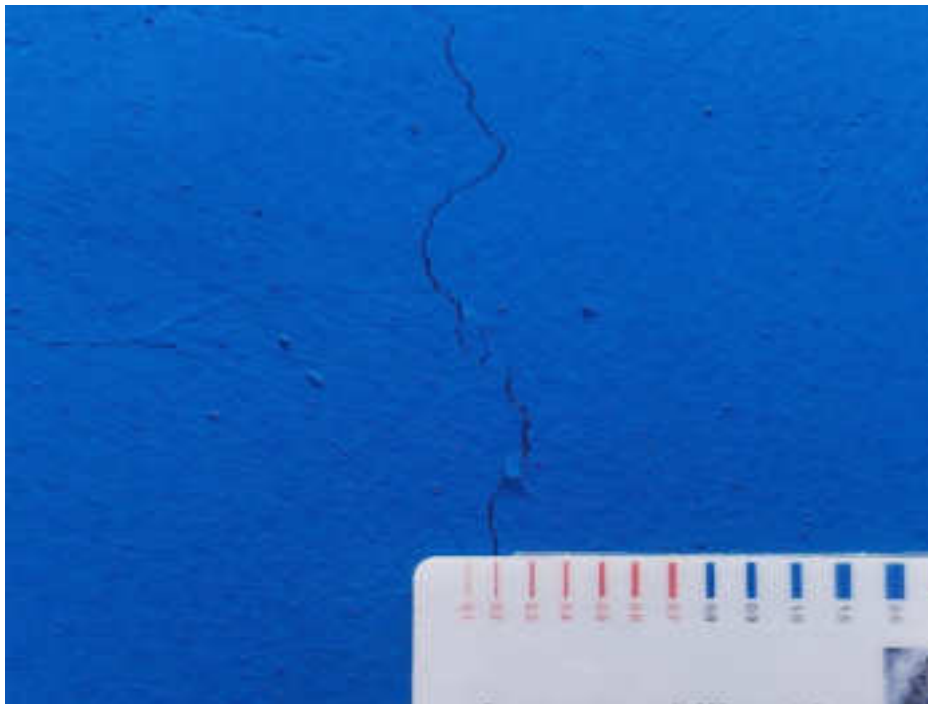
Nota: La imagen representa una fisura de 0.2mm en el muro del sedimentador 1A de la PTAP Calana.

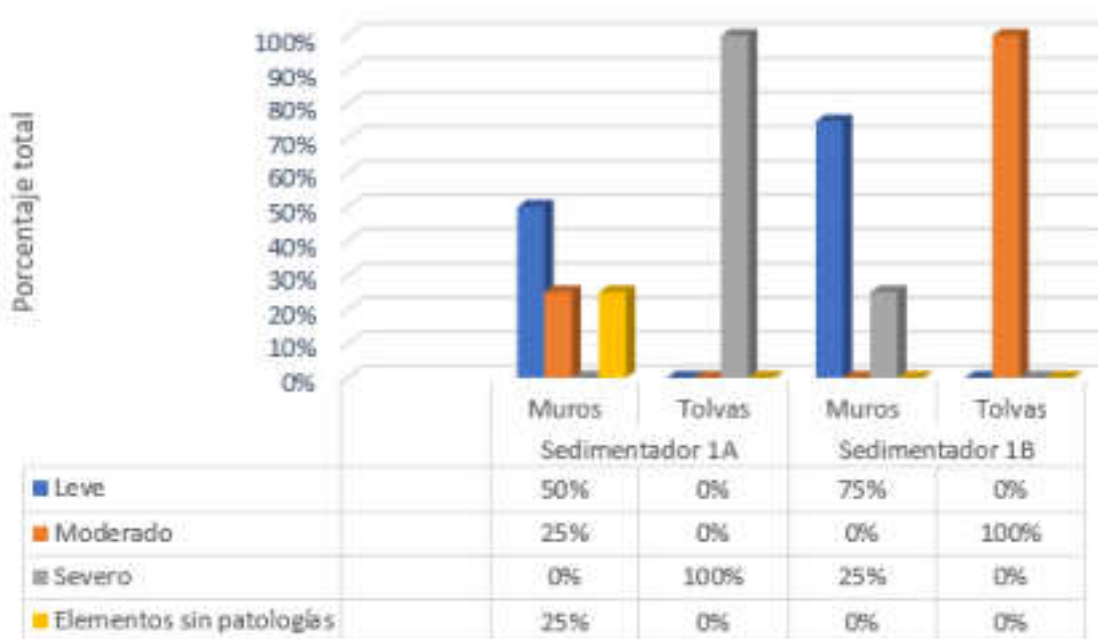
Nota. Resultados obtenidos con base en las fichas de evaluación de patologías del concreto presentadas en el Anexo 4 y en las Tablas 29 y 30.

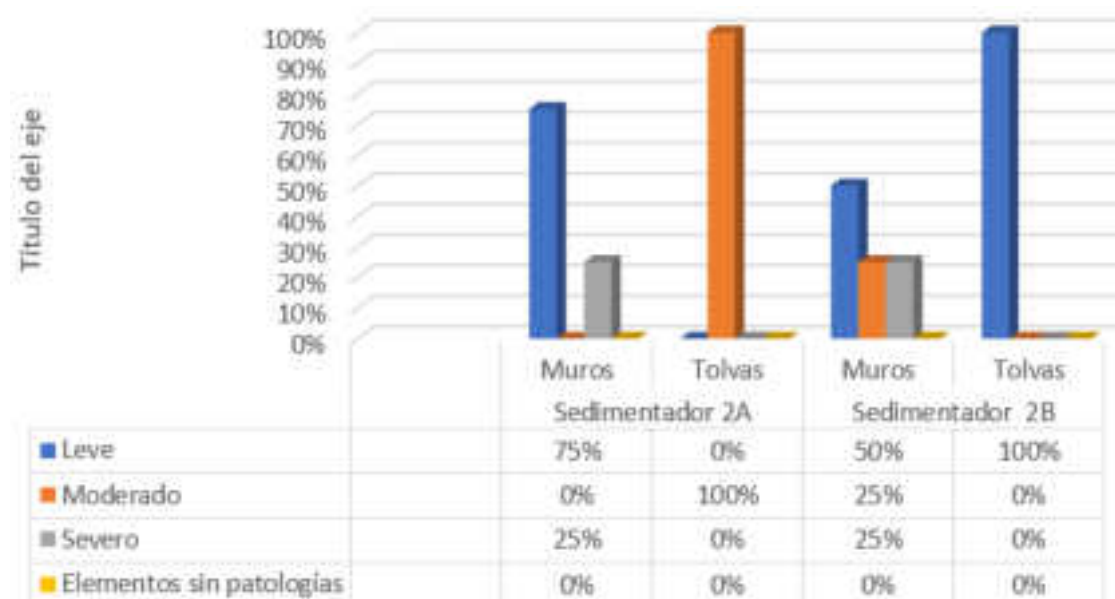
Nota. Resultados obtenidos con base en las fichas de evaluación de patologías del concreto presentadas en el Anexo 4 y en las Tablas 31 y 32.

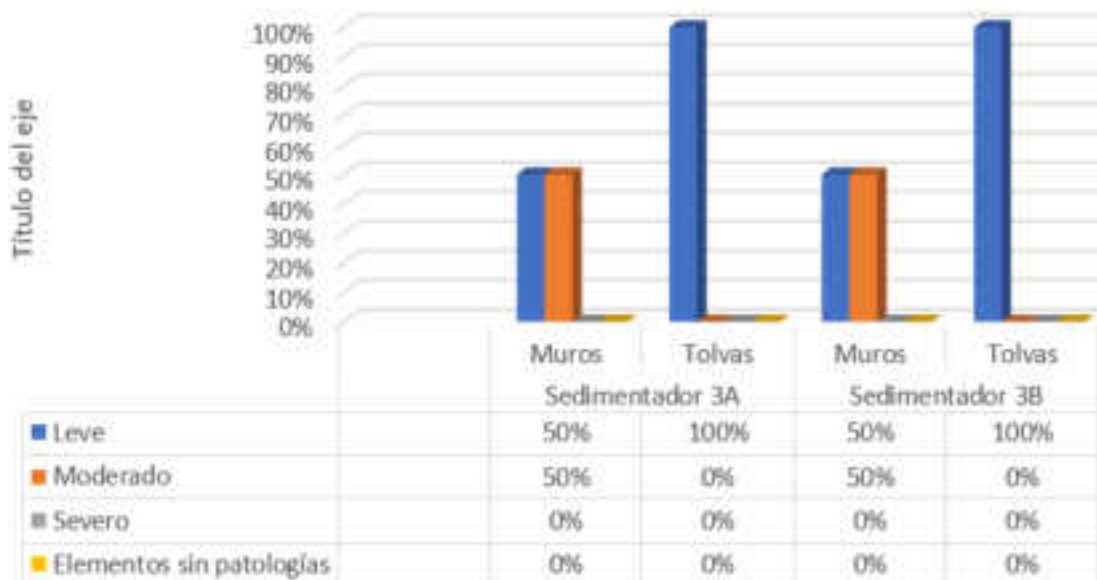
Nota. Resultados obtenidos con base en las fichas de evaluación de patologías del concreto presentadas en el Anexo 4 y en las Tablas 33 y 34.

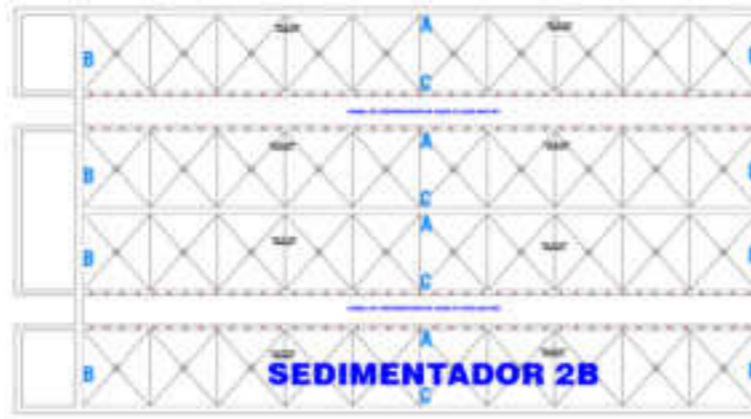
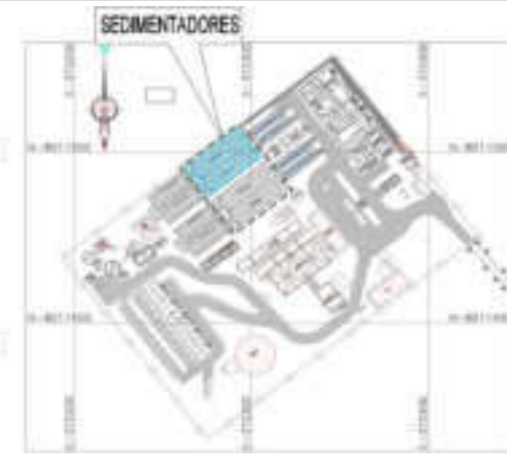
ÁREAS					ÁREA TOTAL
A	B	C	D	TOLVAS	(m2)
(m2)	(m2)	(m2)	(m2)	(m2)	(m2)
147.23	17.08	147.23	17.08	141.6	470.22

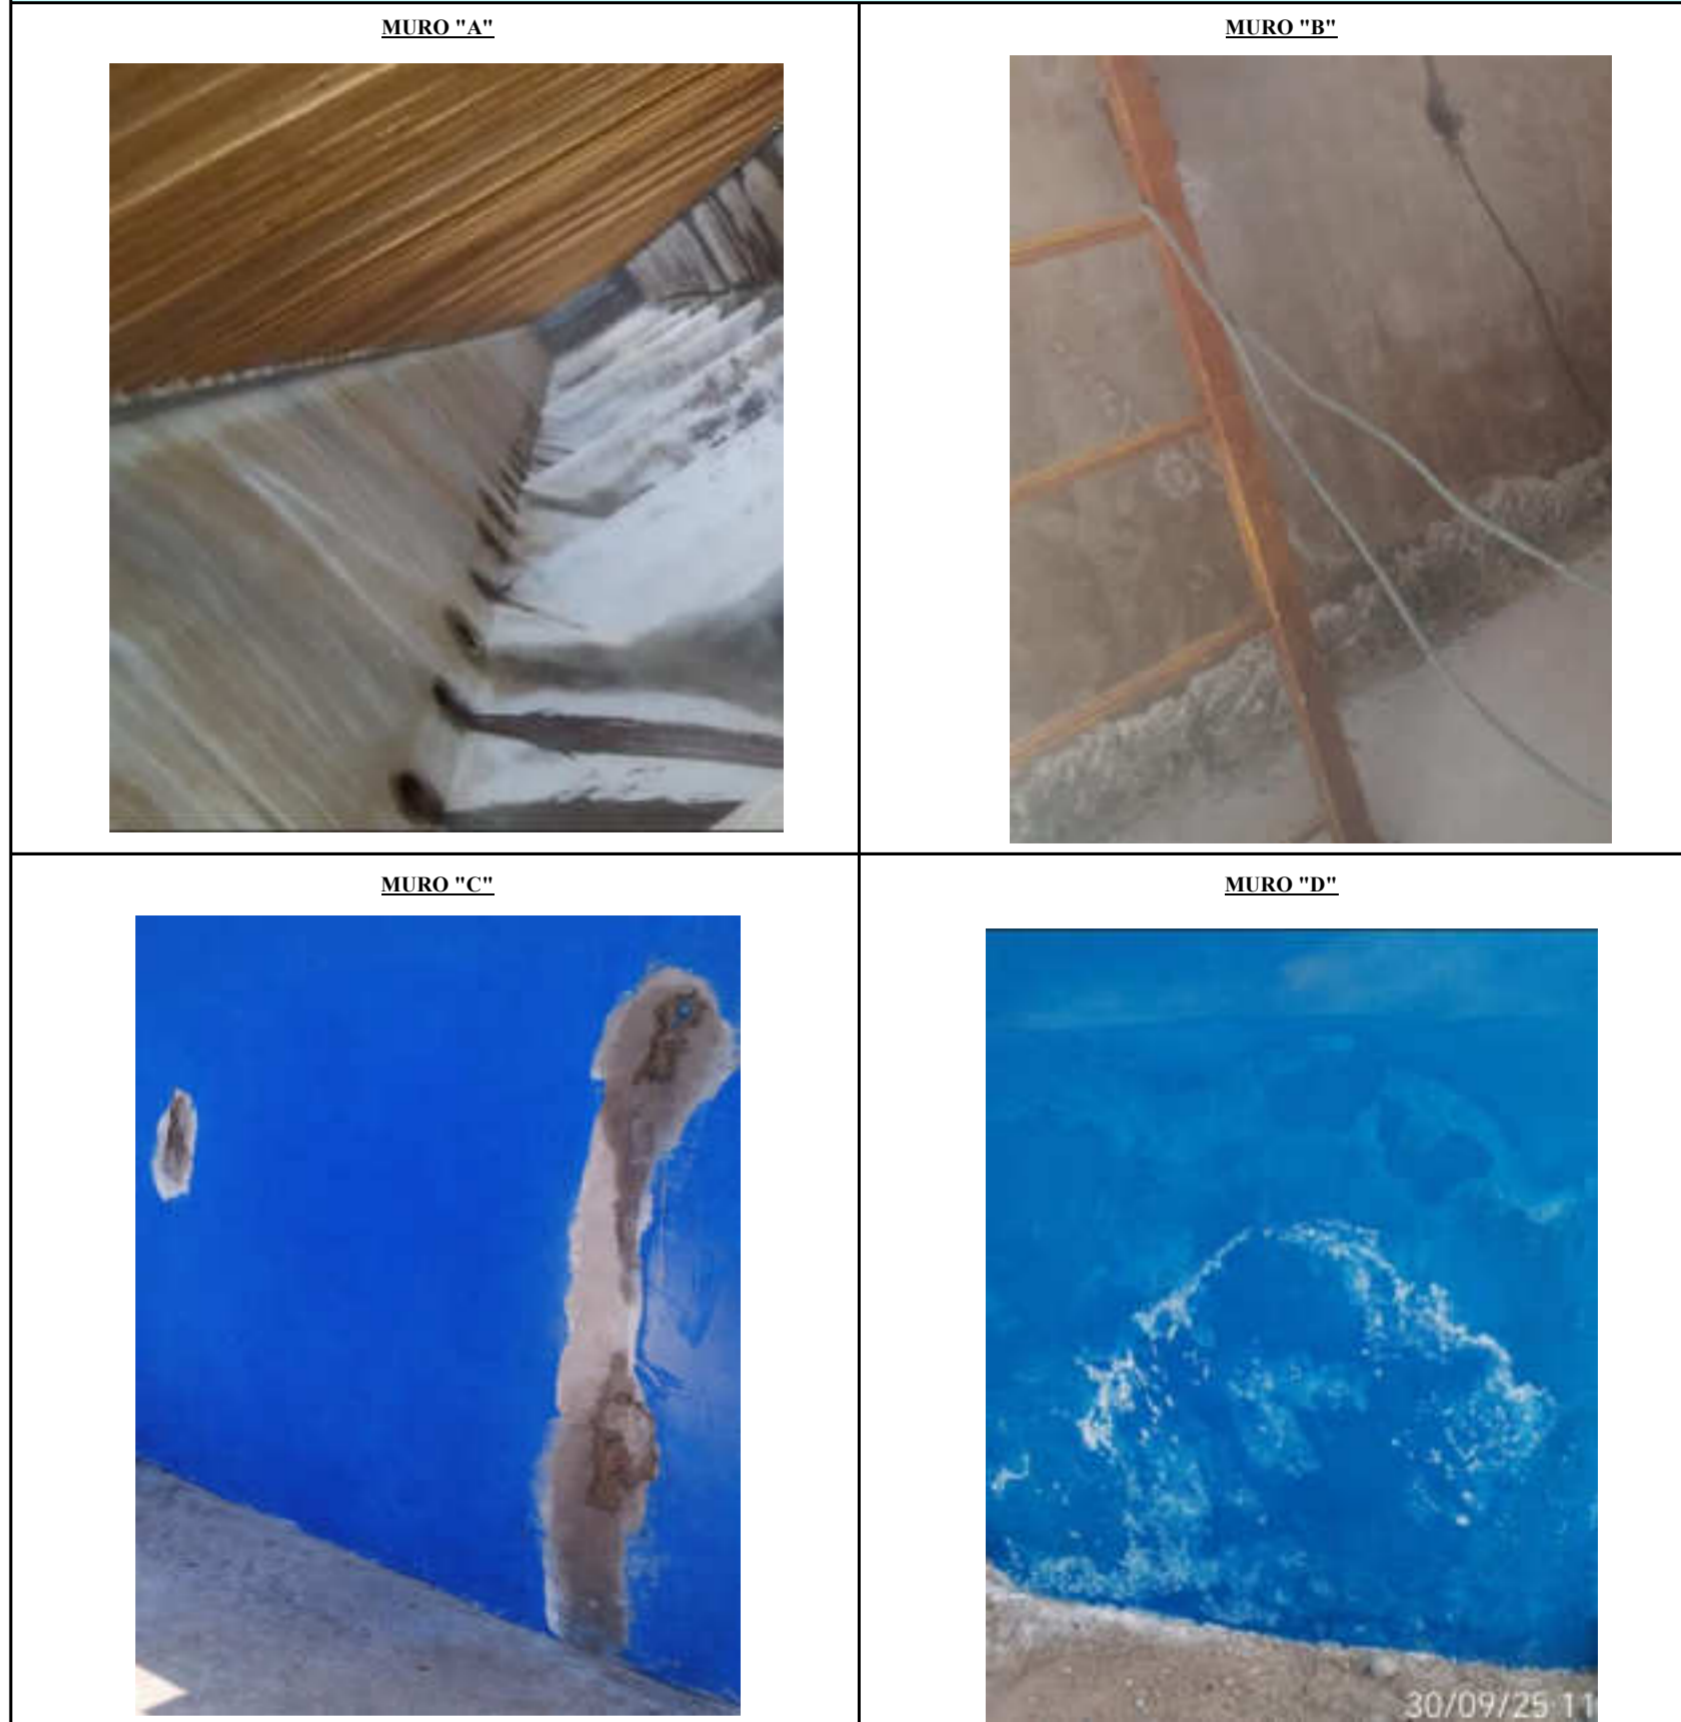
EVALUACION DE PATOLOGIAS Y NIVEL DE SEVERIDAD - SEDIMENTADOR 2B

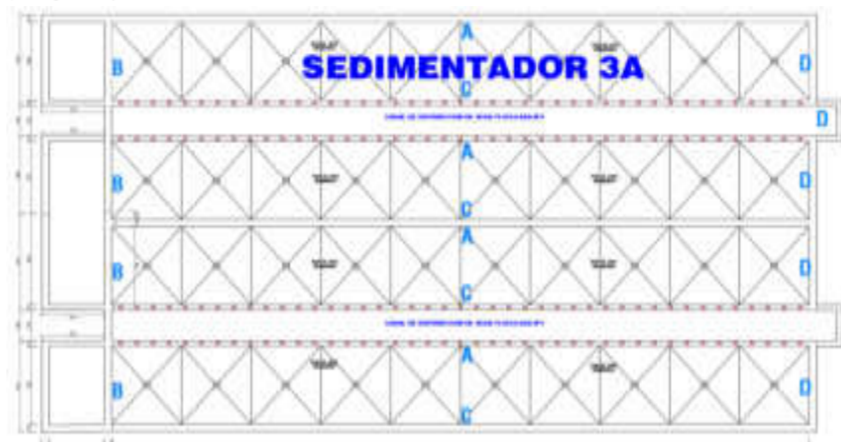
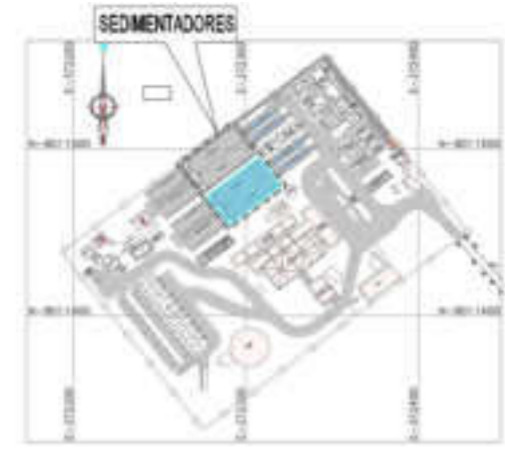
ÁREAS					ÁREA TOTAL
A	B	C	D	TOLVAS	
(m2)	(m2)	(m2)	(m2)	(m2)	(m2)
147.23	17.08	147.23	17.08	141.6	470.22

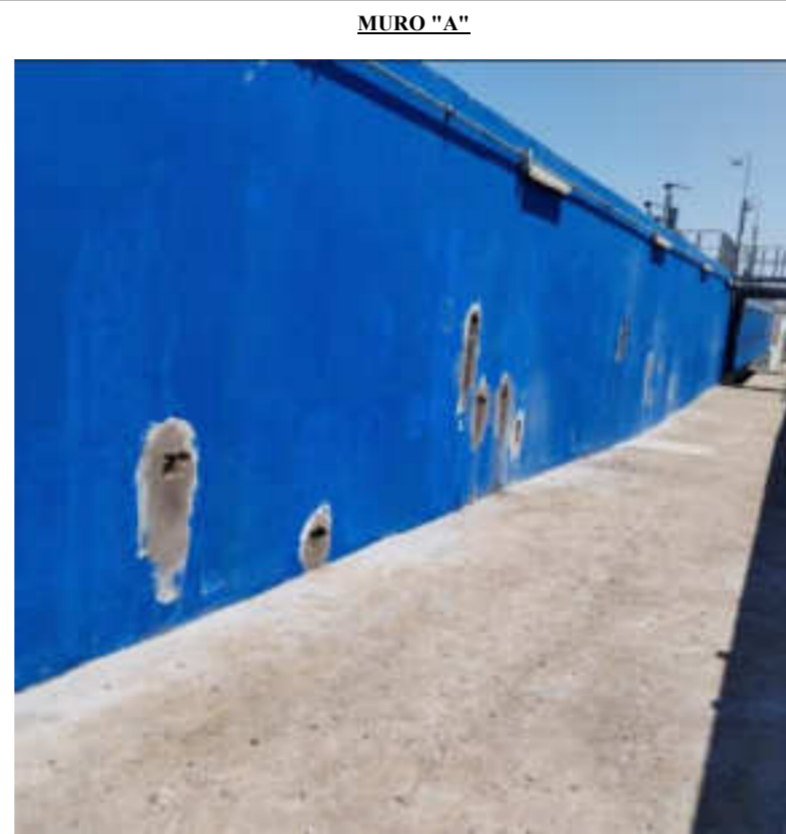
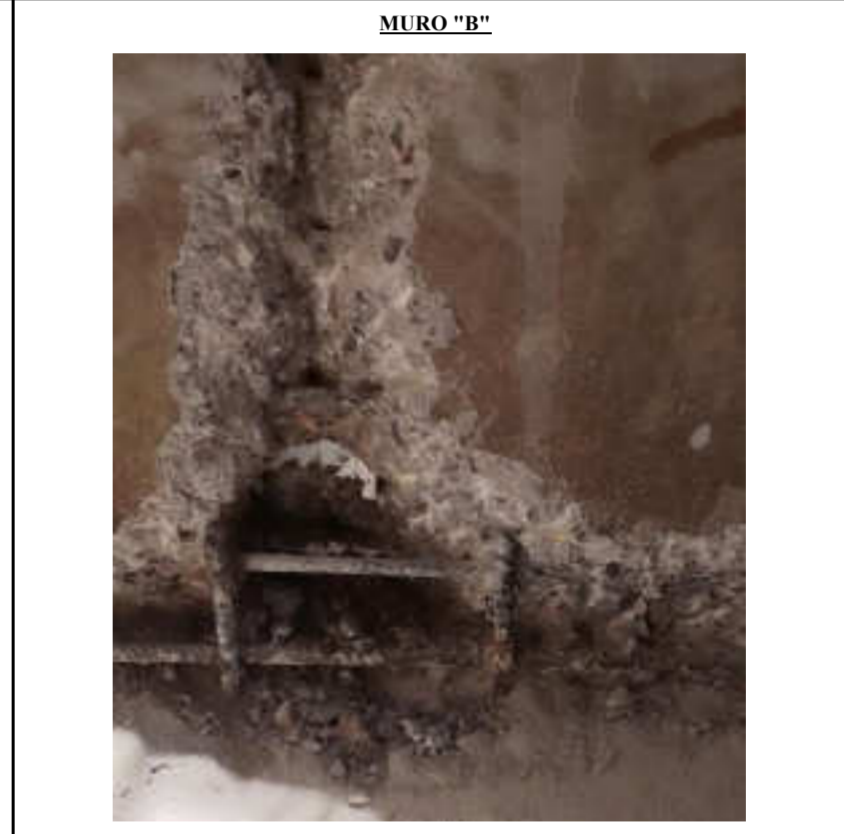
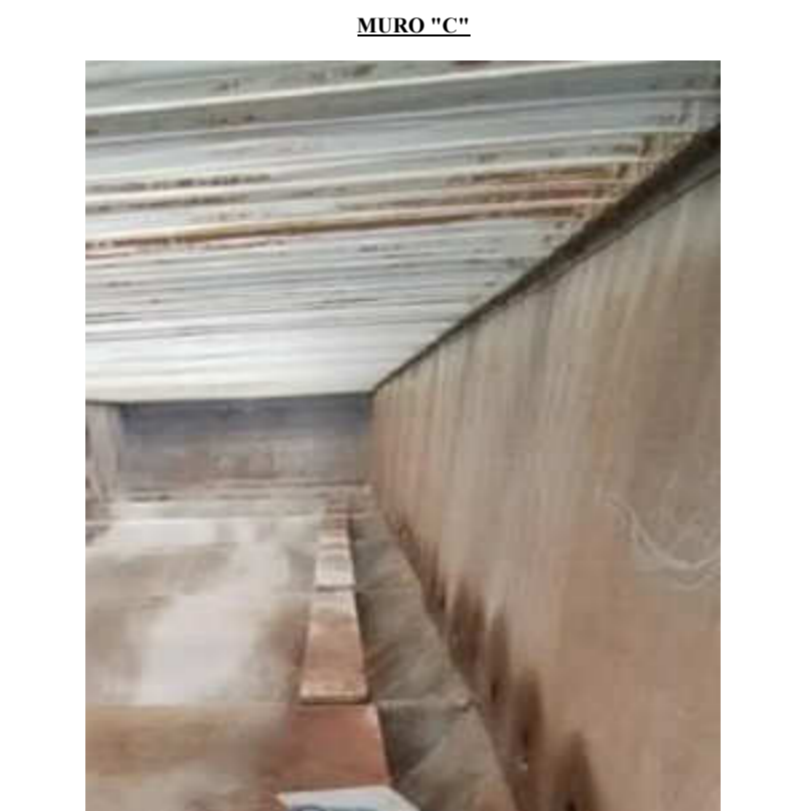
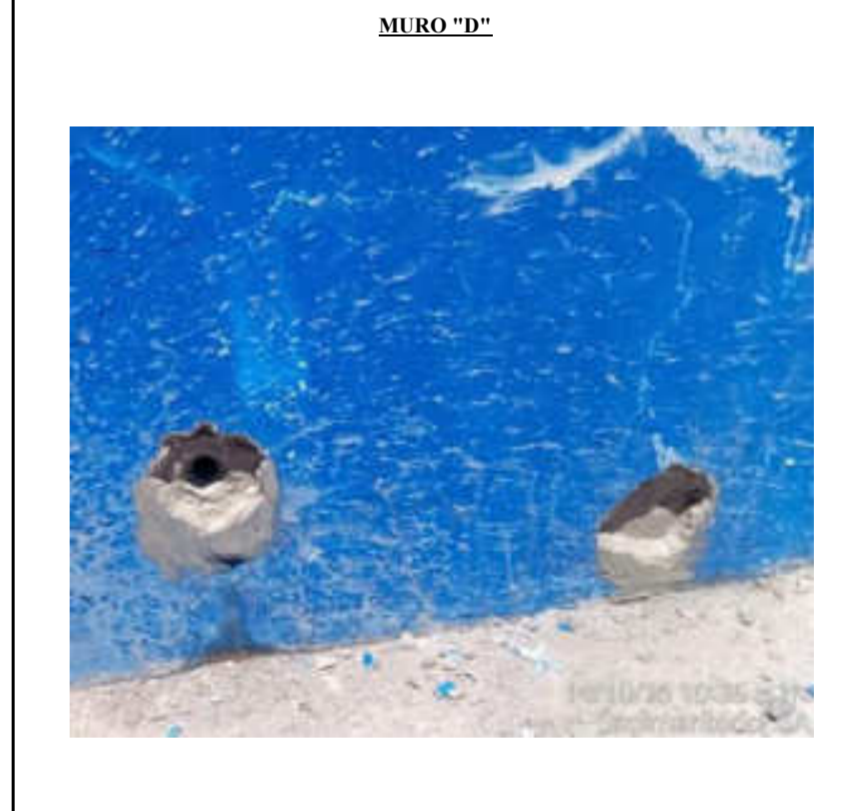
EVALUACION DE PATOLOGIAS Y NIVEL DE SEVERIDAD - SEDIMENTADOR 3A

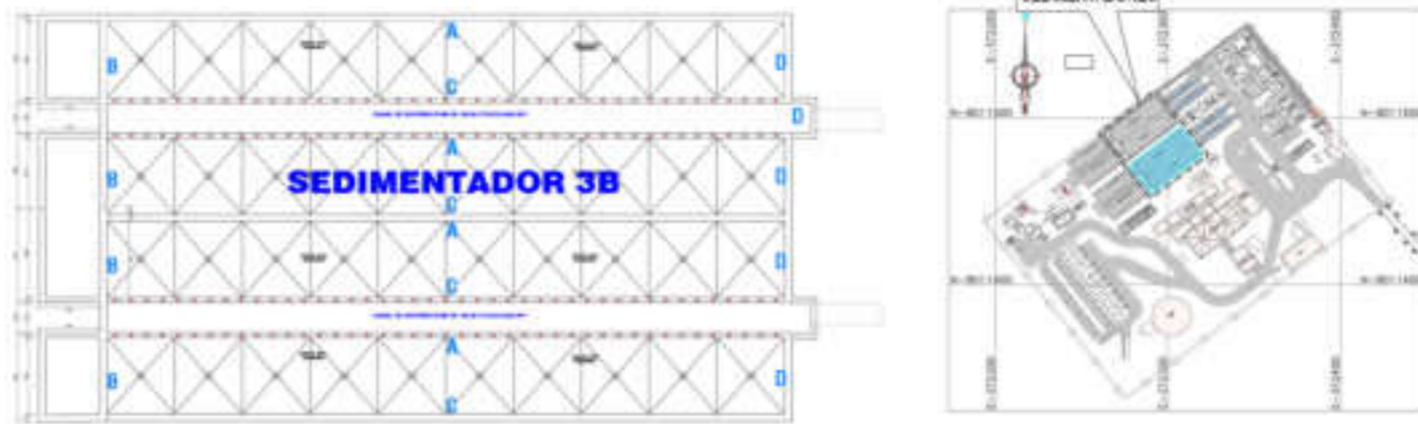
NIVELES DE SEVERIDAD SEGUN PORCENTAJE DE AREA AFECTADA POR PATOLOGIA (BASADO EN NORMATIVAS ACI Y ASTM)		
PORCENTAJE DE AREA AFECTADA (%)	NIVEL DE SEVERIDAD	CRITERIO TECNICO (BASADO EN ACI / ASTM)
0 - 5%	LEVE	Deterioro localizado y superficial. No compromete la integridad del elemento. ACI 201.2R indica que daños pequeños no afectan la durabilidad.
5 - 15%	MODERADO	Deterioro distribuido en varias zonas, con progresión evidente. Según ACI 562, daños de alcance medio requieren intervención correctiva.
15 - 30%	SEVERO	Deterioro ampliamente extendido. Riesgo de corrosión acelerada o pérdida de recubrimiento. ACI 201.2R y ASTM C823 consideran este rango como daño significativo que afecta la funcionalidad y durabilidad del elemento.

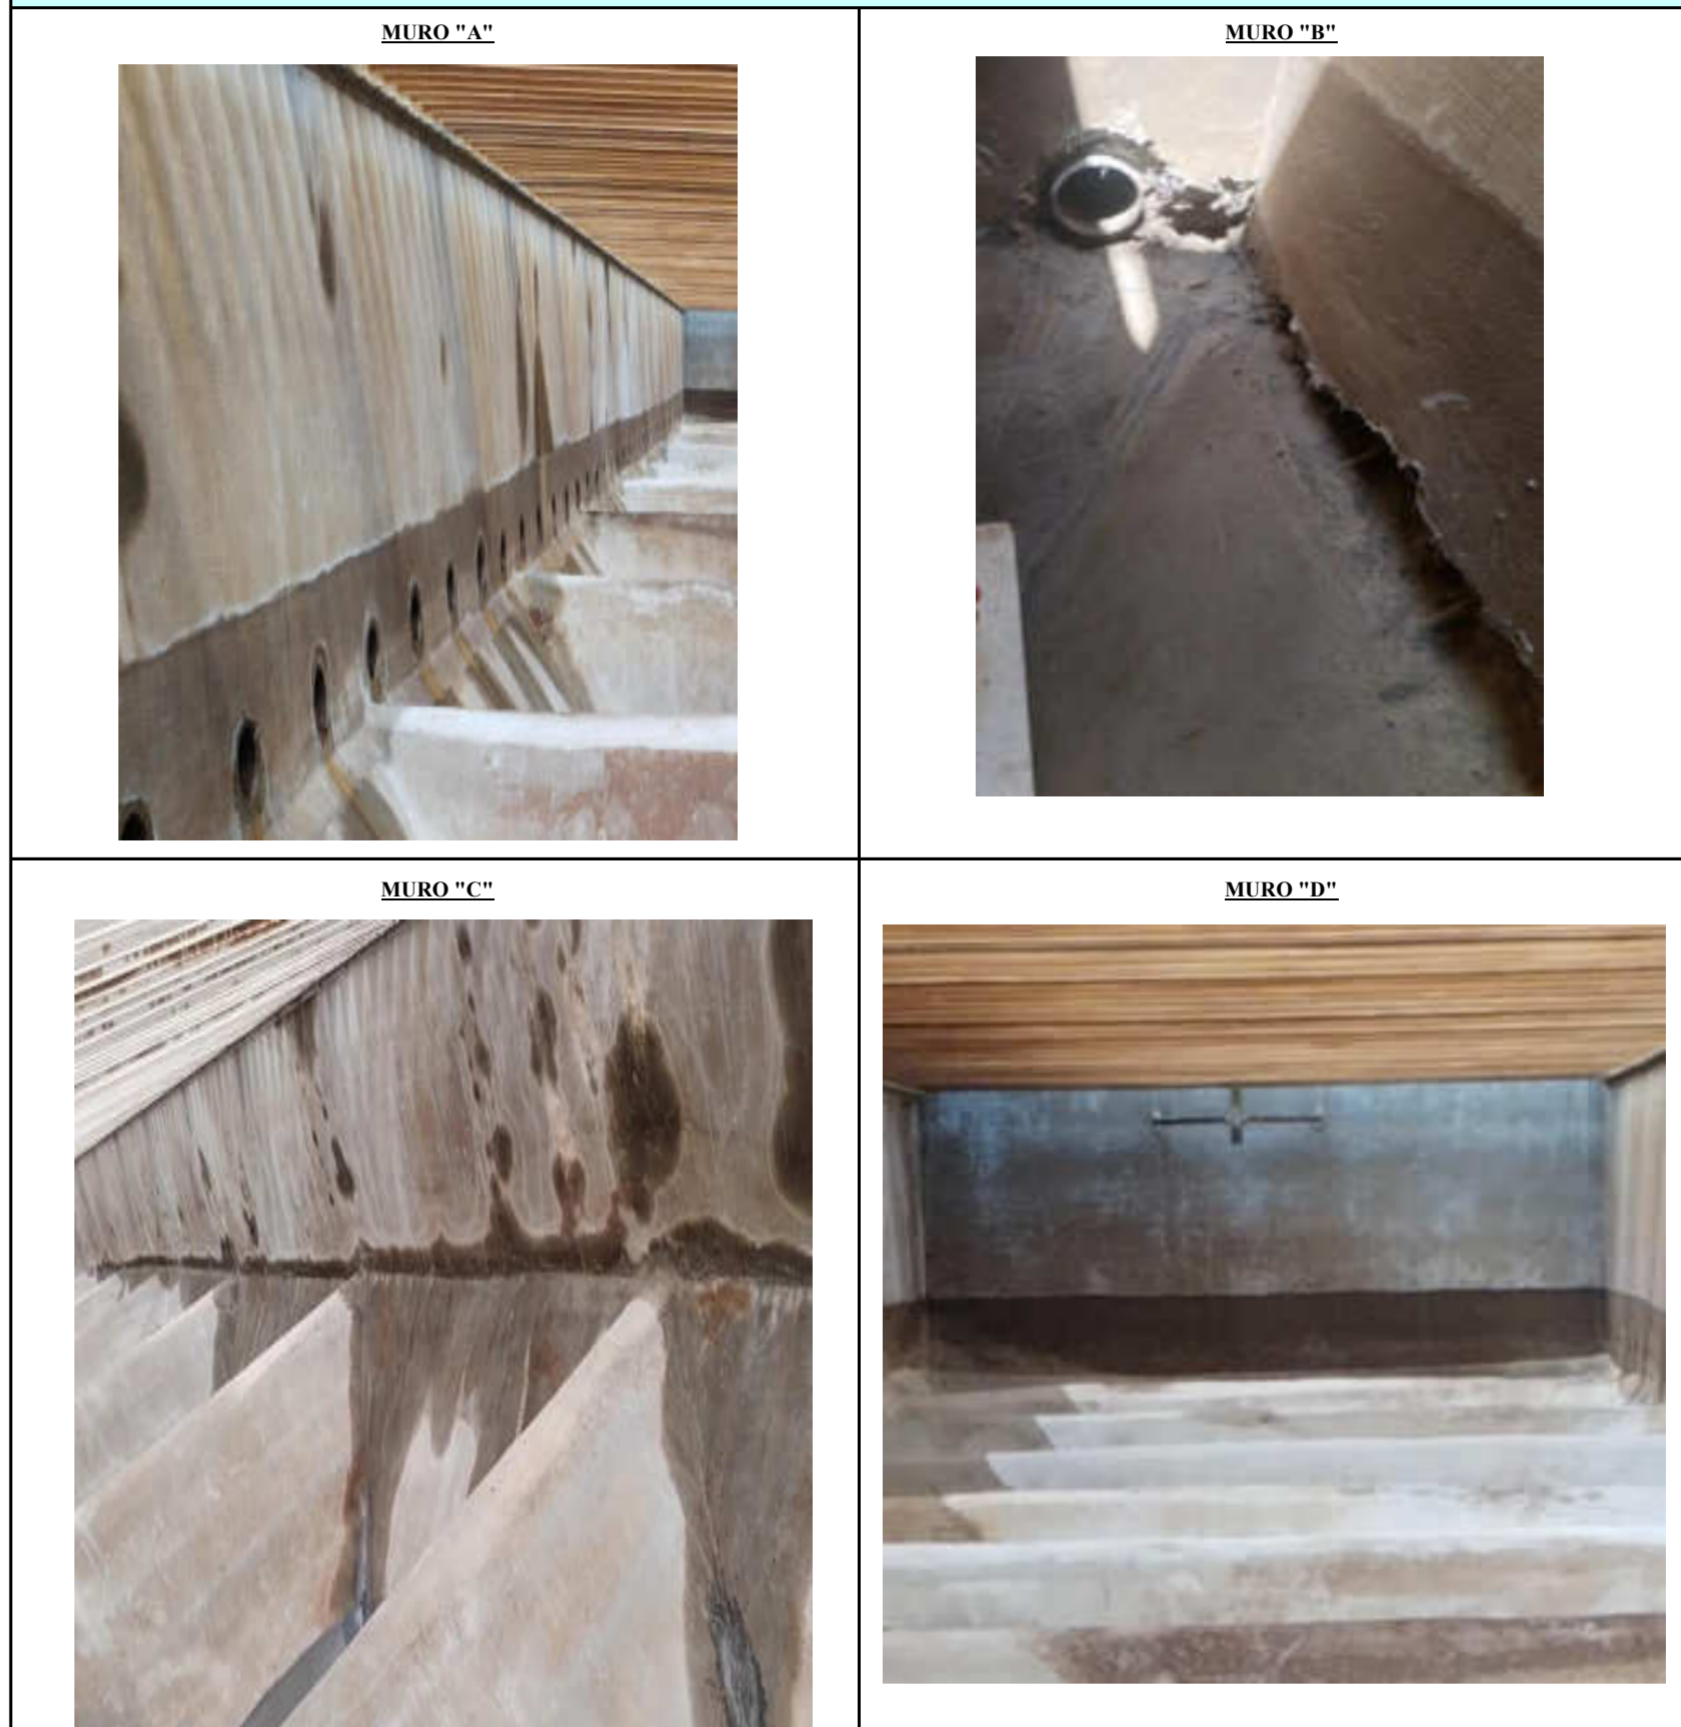
EVALUACION DE PATOLOGIAS Y NIVEL DE SEVERIDAD - SEDIMENTADOR 3B

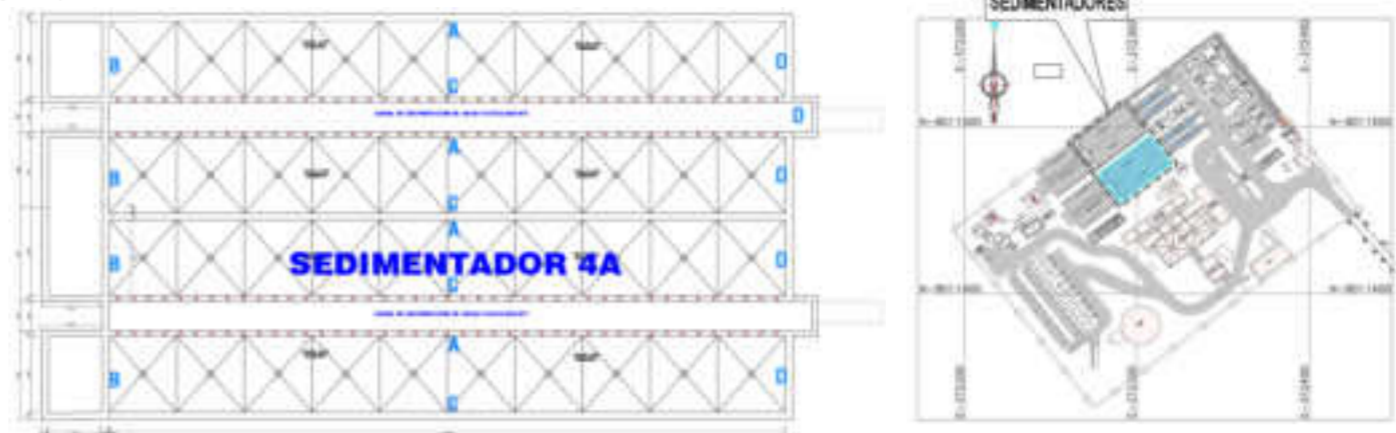
NIVELES DE SEVERIDAD SEGUN PORCENTAJE DE AREA AFECTADA POR PATOLOGIA (BASADO EN NORMATIVAS ACI Y ASTM)		
PORCENTAJE DE AREA AFECTADA (%)	NIVEL DE SEVERIDAD	CRITERIO TECNICO (BASADO EN ACI / ASTM)
0 - 5%	LEVE	Deterioro localizado y superficial. No compromete la integridad del elemento. ACI 201.2R indica que daños pequeños no afectan la durabilidad.
5 - 15%	MODERADO	Deterioro distribuido en varias zonas, con progresión evidente. Según ACI 562, daños de alcance medio requieren intervención correctiva.
15 - 30%	SEVERO	Deterioro ampliamente extendido. Riesgo de corrosión acelerada o pérdida de recubrimiento. ACI 201.2R y ASTM C823 consideran este rango como daño significativo que afecta la funcionalidad y durabilidad del elemento.

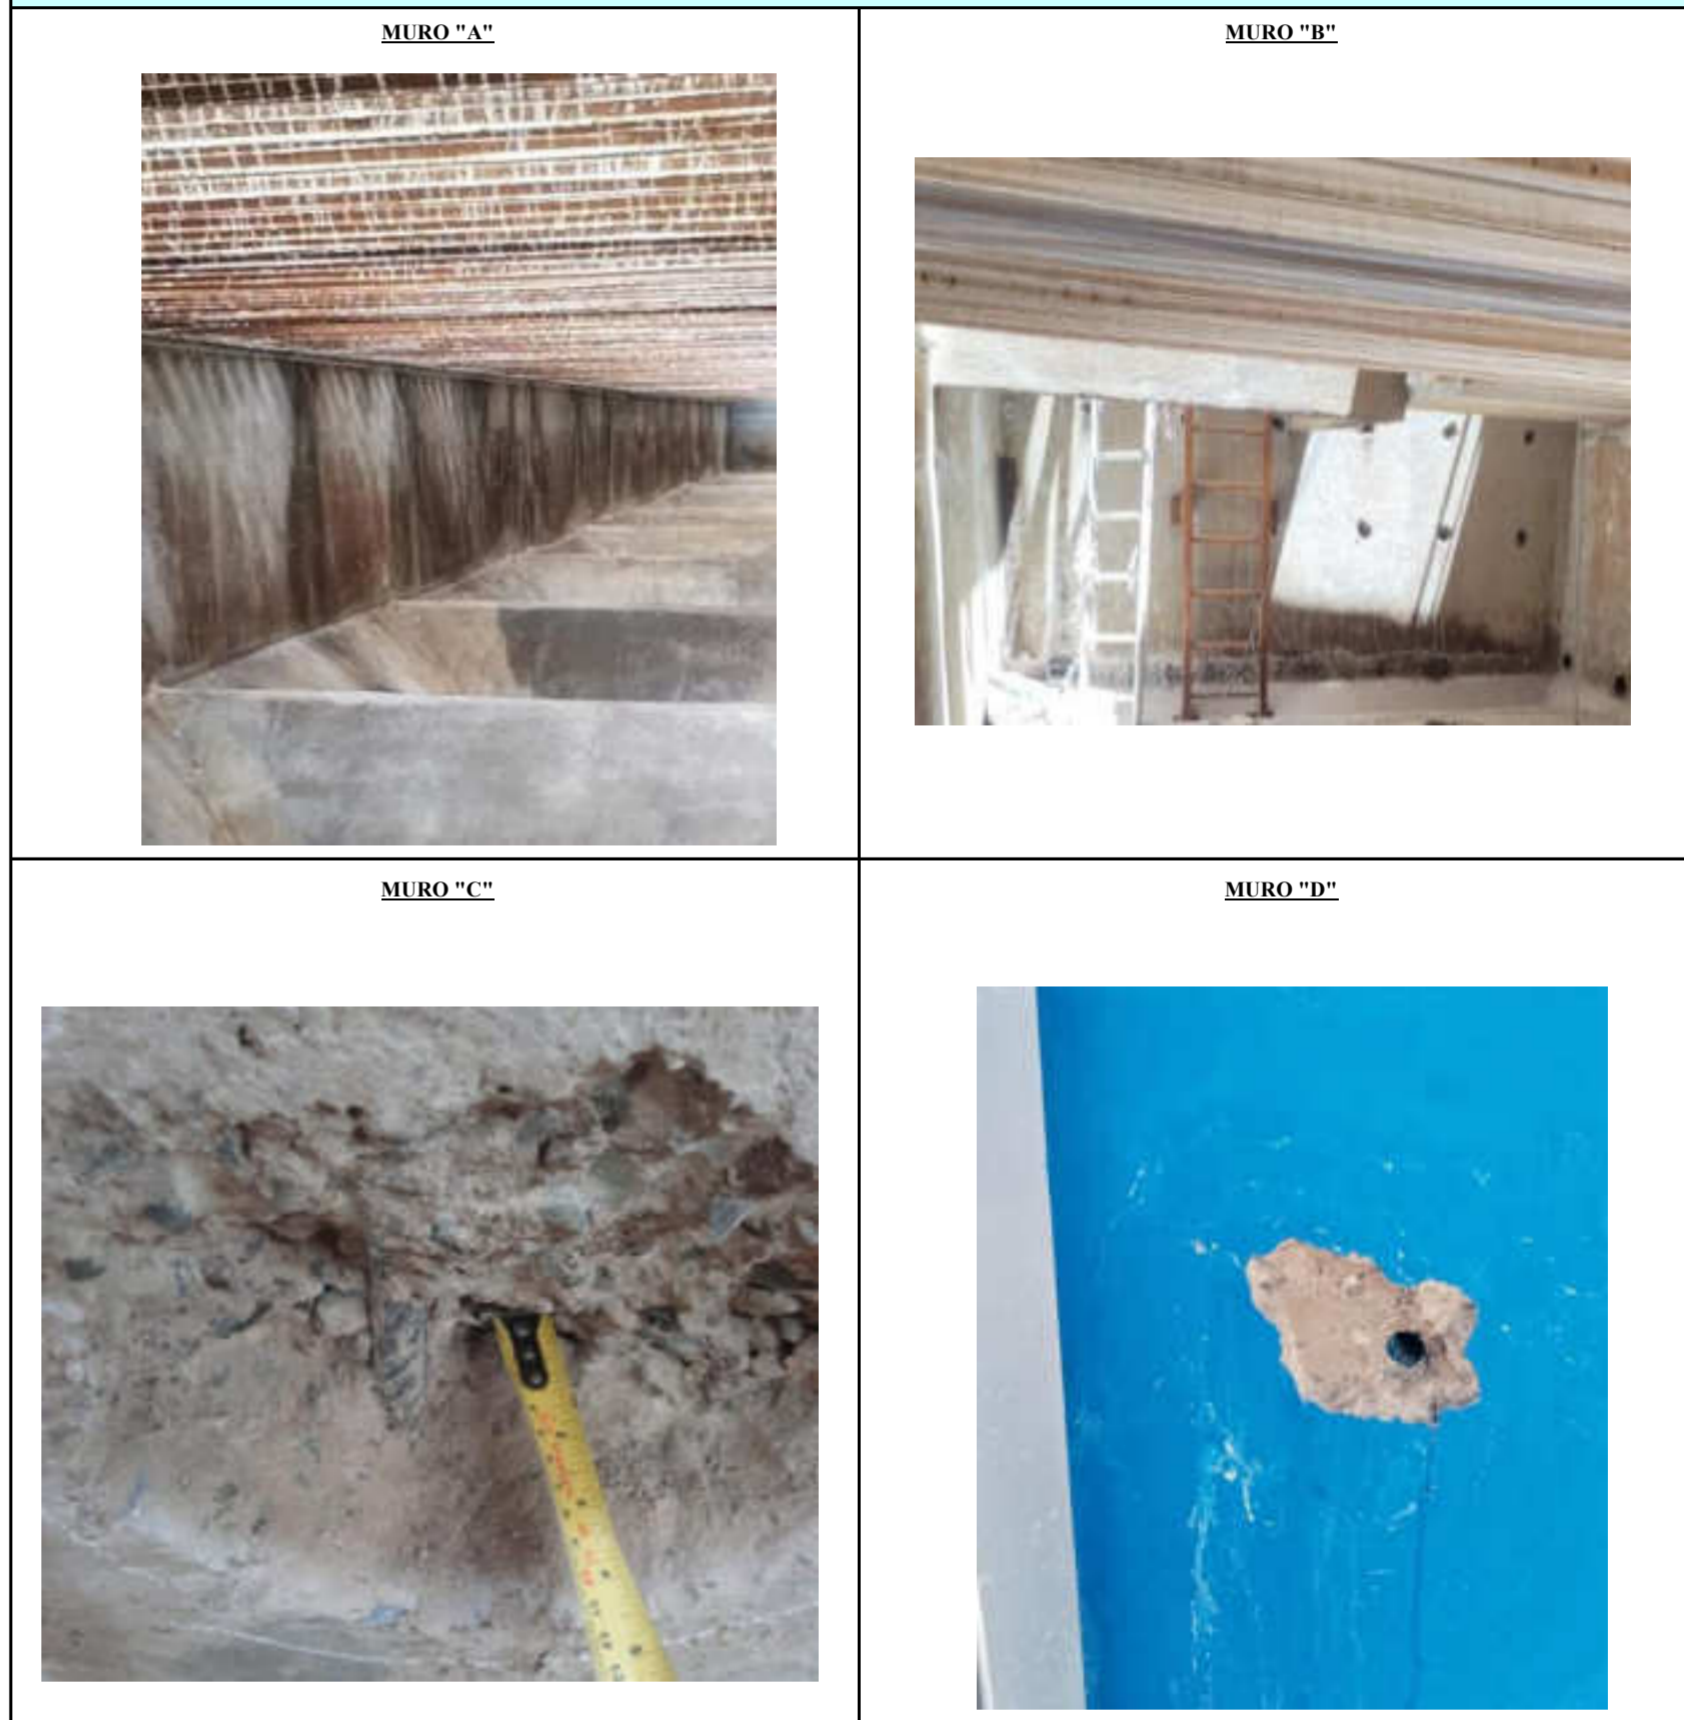
EVALUACION DE PATOLOGIAS Y NIVEL DE SEVERIDAD - SEDIMENTADOR 4A

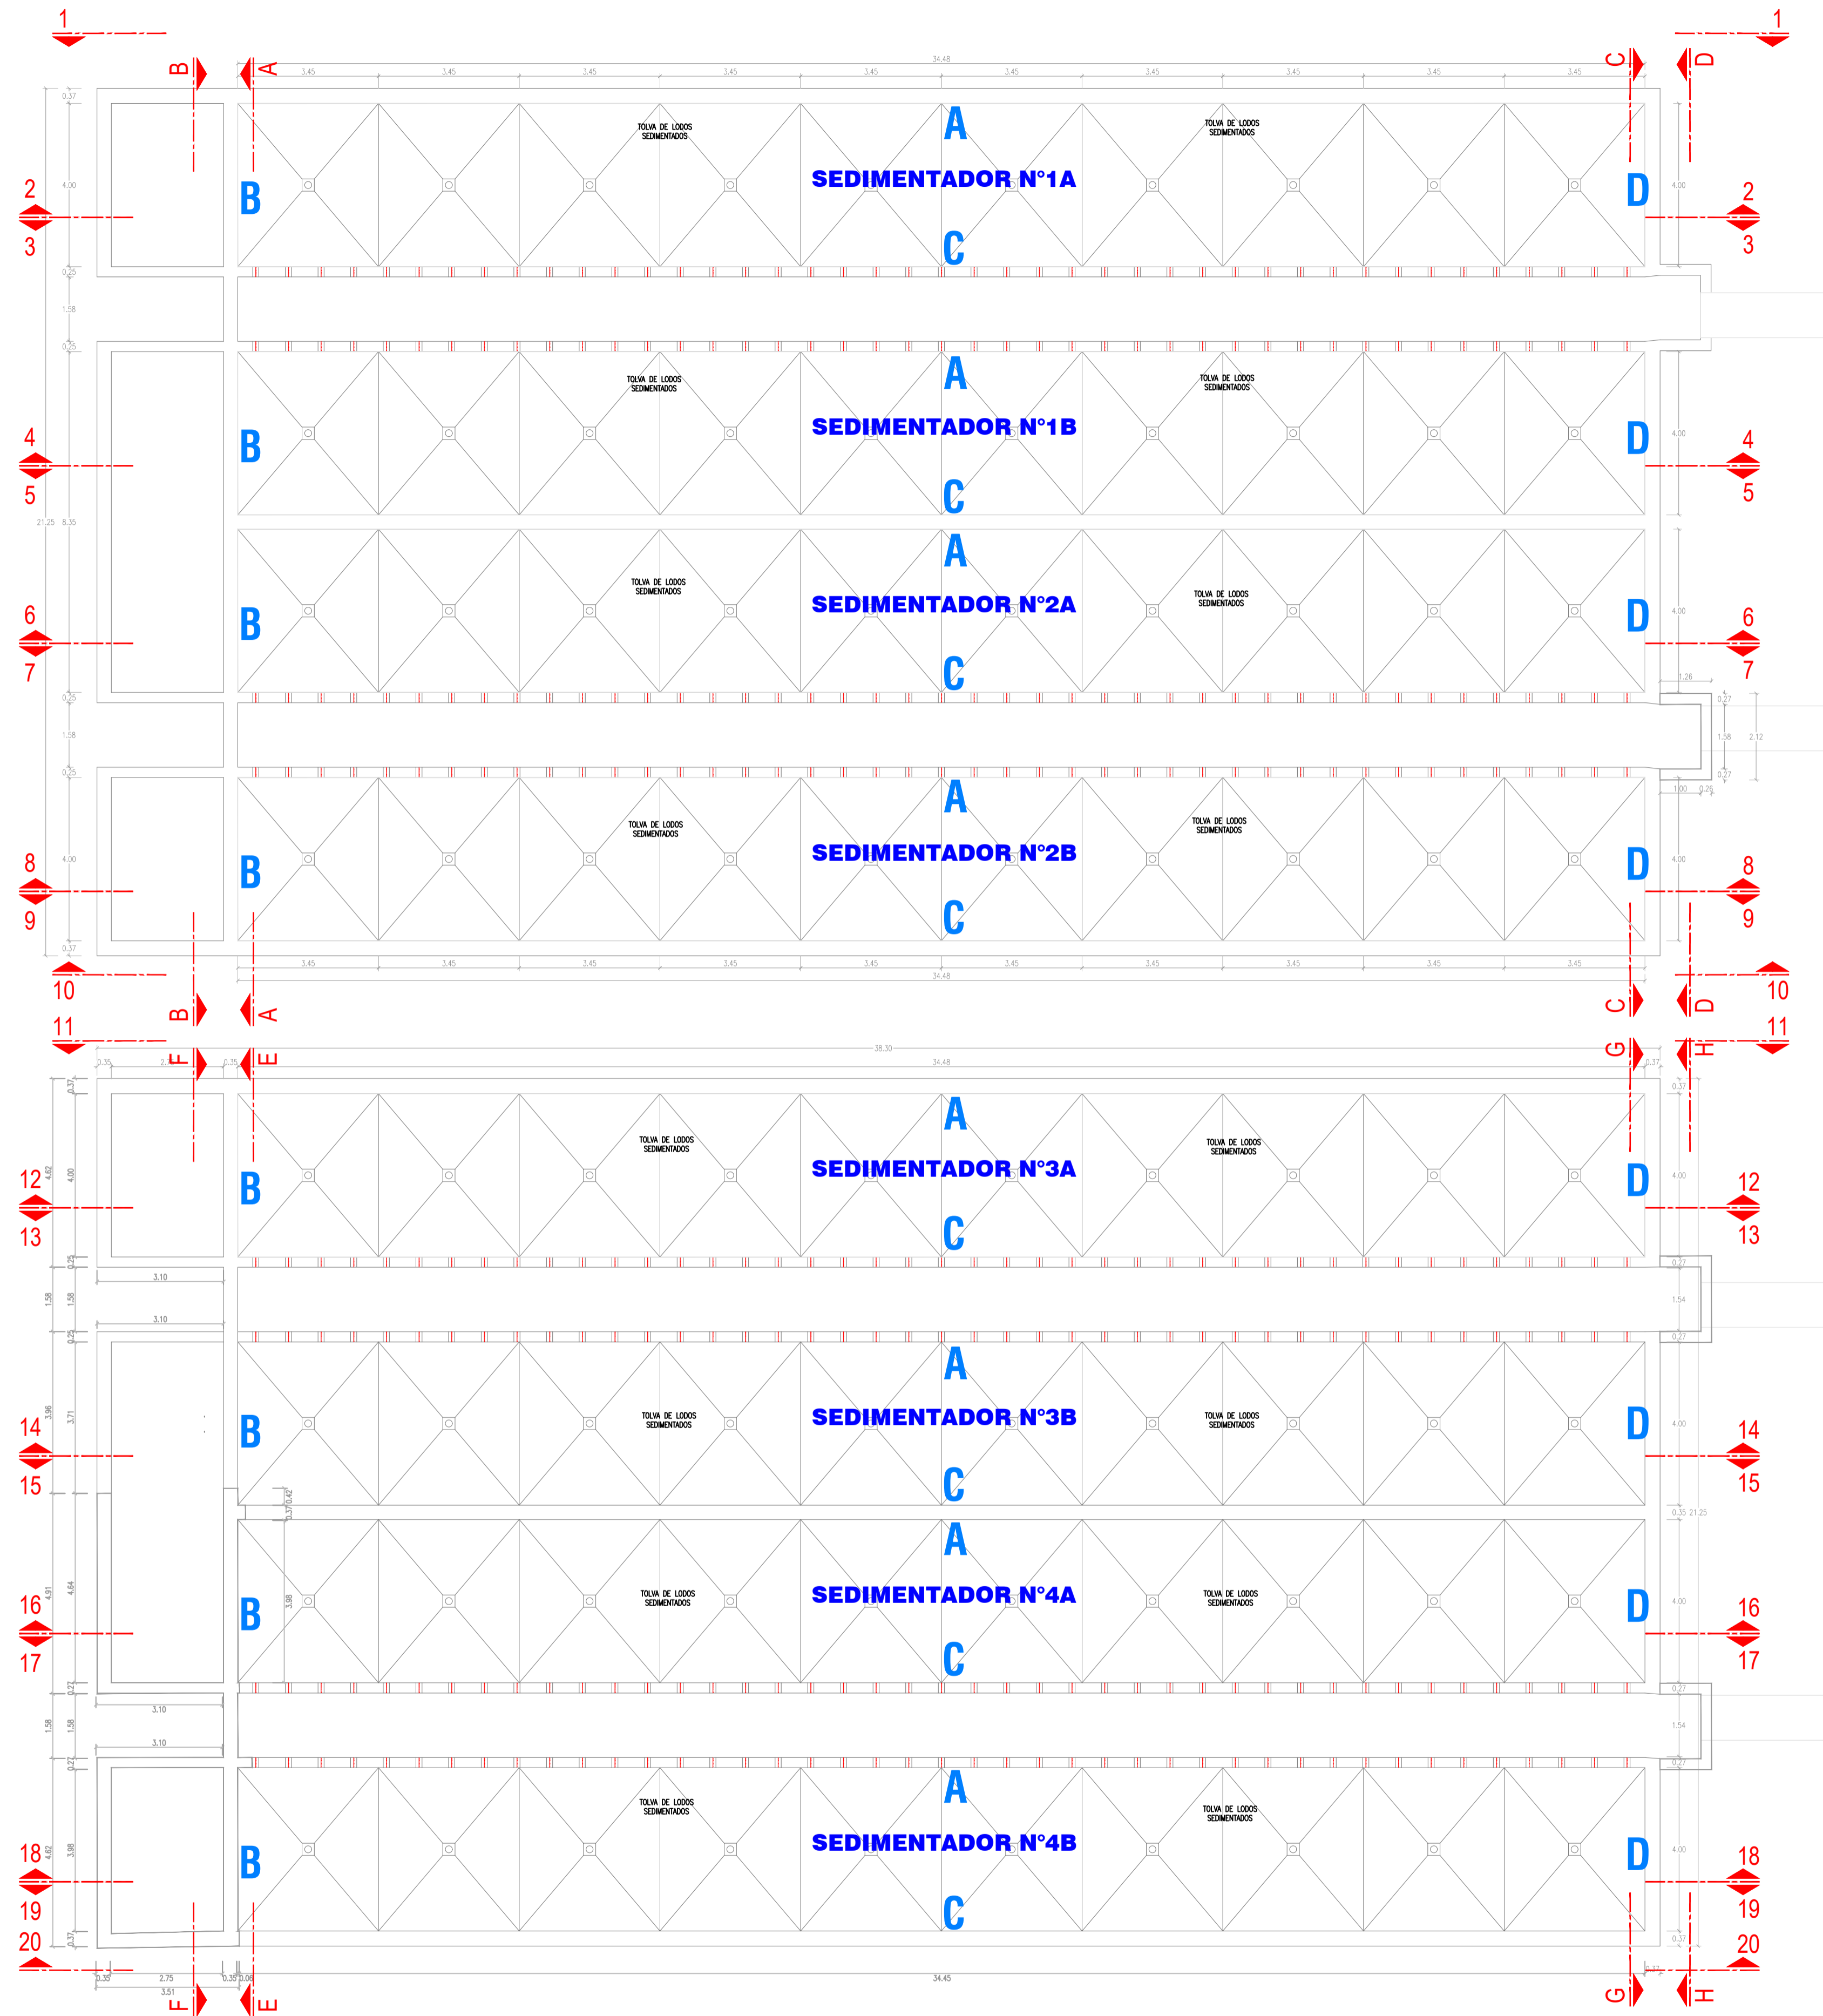
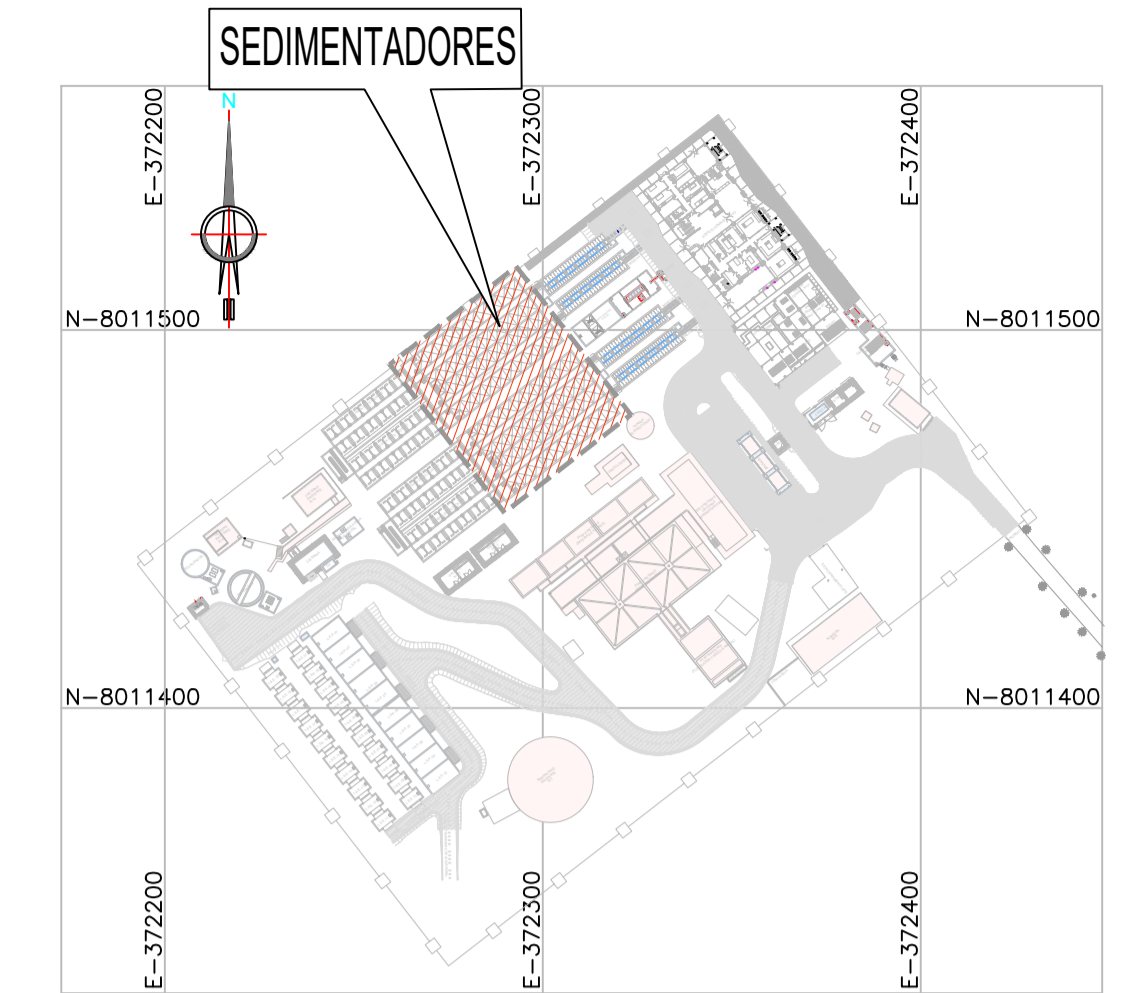
NOTA :
 1.- LA ESCALA GRAFICA MOSTRADA ES PARA EL FORMATO A-1, PARA A-3 CONSIDERAR EL DOBLE.
 2.- LAS DIMENSIONES Y COTAS SE ENCUENTRAN EN METROS (m) SALVO INDICADO.
 3.- LA EJECUCION DE LAS OBRAS SE SUJETAN A LAS ESPECIFICACIONES TECNICAS VIGENTES.
