**UNIVERSIDAD PRIVADA DE TACNA
FACULTAD DE INGENIERÍA
ESCUELA PROFESIONAL DE INGENIERÍA CIVIL**

**“DIAGNÓSTICO Y PROPUESTA DE REPARACIÓN DE
PATOLOGÍA DE CONCRETO EN LA NUEVA PLANTA DE
TRATAMIENTO DE AGUA POTABLE EN EL DISTRITO DE
CALANA – TACNA 2025”**

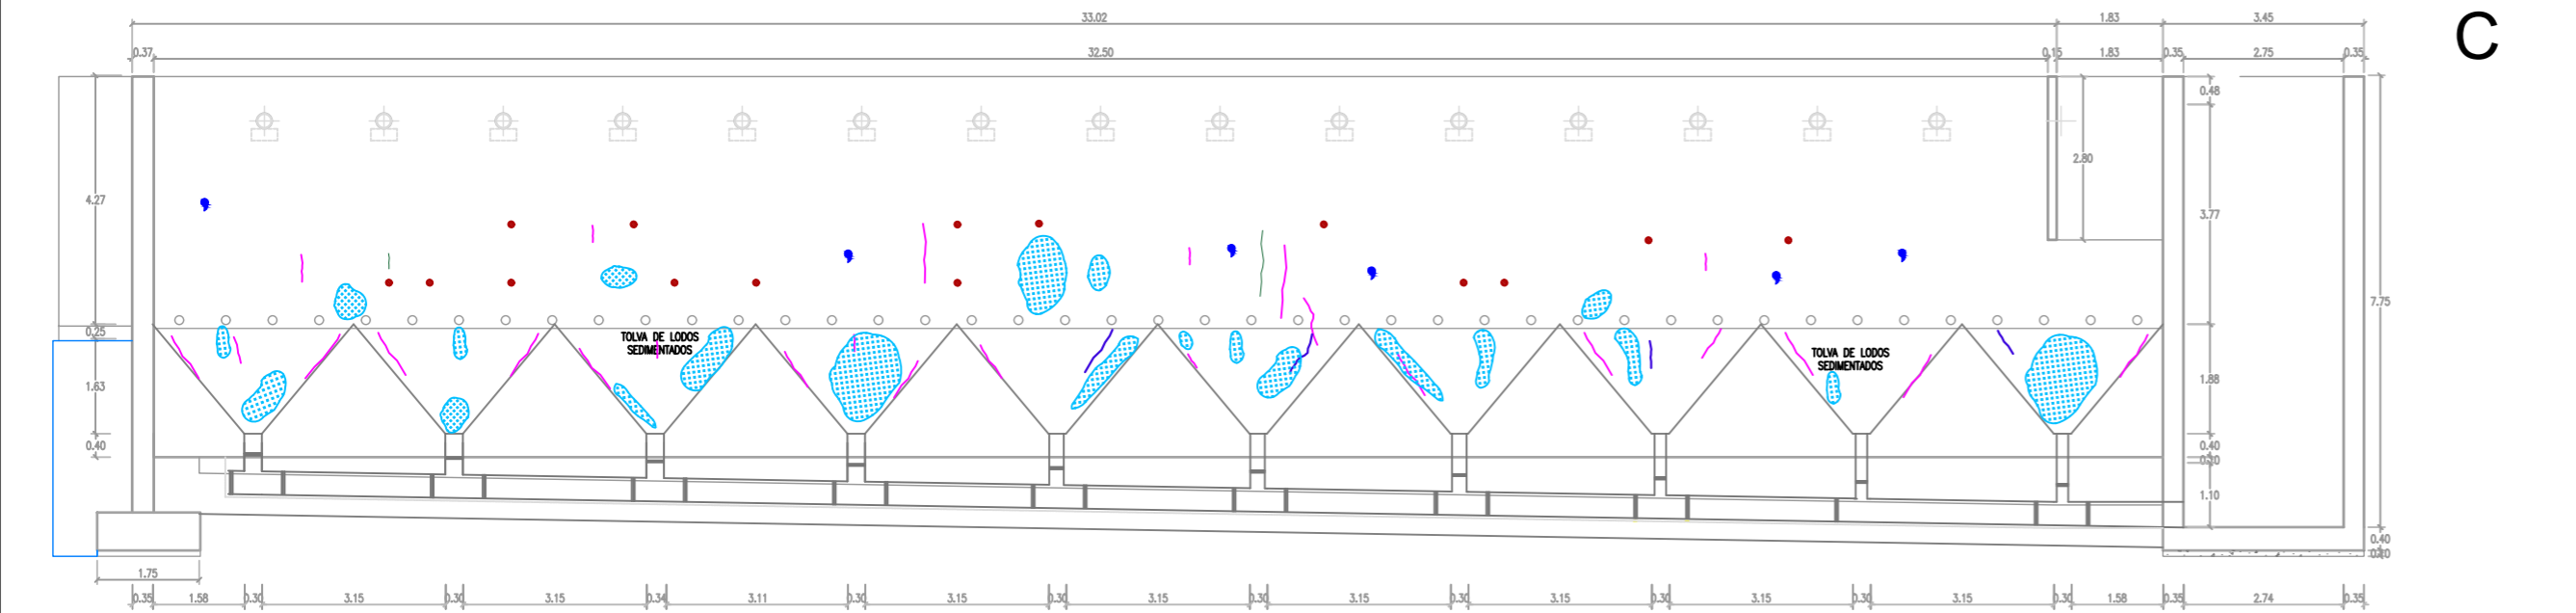
CORTE 3-3 (SEDIMENTADOR 1A LADO "C")
ESCALA: 1/75

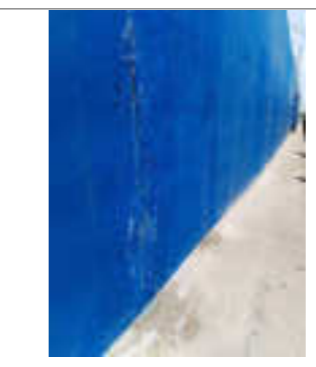
Se evidencia la presencia de filtración de agua a través de fisuras verticales localizadas en la cara exterior del muro A.

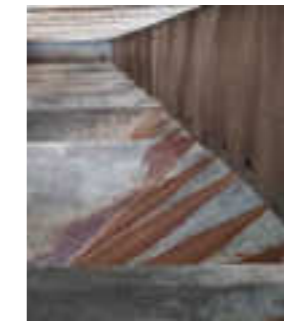
En la fotografía se evidencia la presencia de fisuras verticales en el muro C, así como humedad en los muros y en las tolvas.

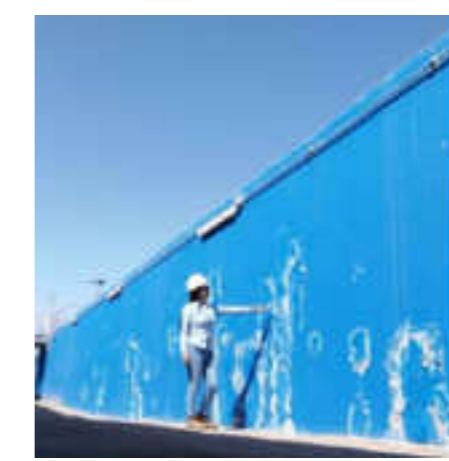
En la cara exterior del muro C se observan filtraciones de agua ocasionadas por la presencia de fisuras verticales y por obturadores deficientemente sellados.

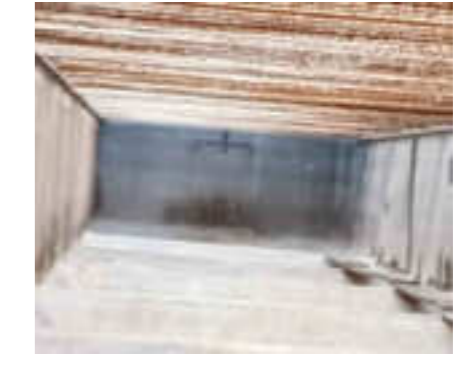
Se evidencia humedad en la parte inferior del muro D.

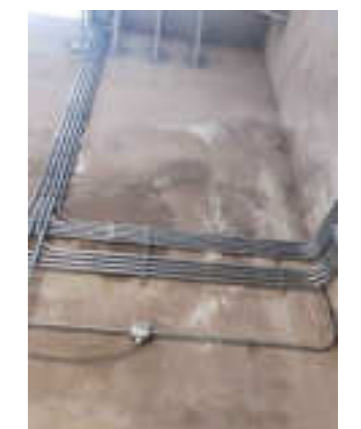
Se evidencia la presencia de humedad en la cara exterior del muro B.

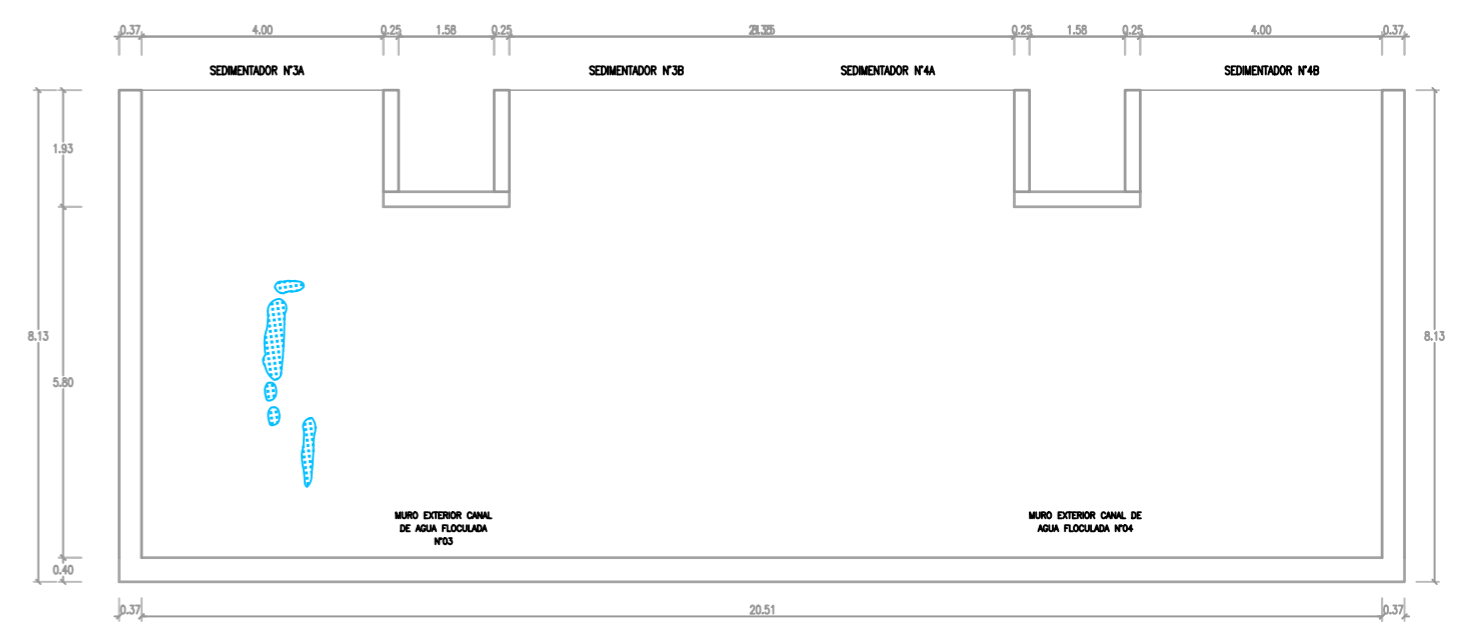
CORTE B-B (LADO "B" EXTERIOR")

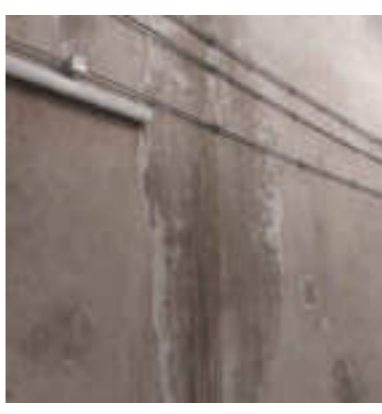
En la imagen se evidencia la presencia de humedad en la parte exterior del muro B.

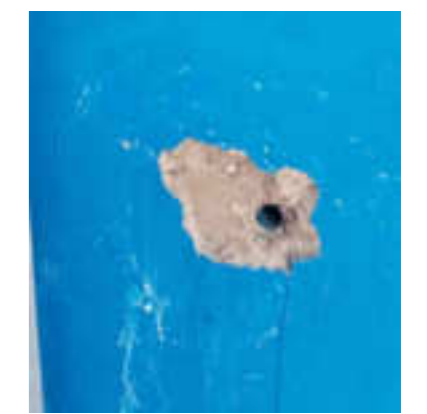
En la fotografía se evidencia el desprendimiento del sellado del obturador de estanqueidad, asimismo, se observa la ausencia de la roseta de estanqueidad, elemento necesario en estructuras destinadas a la contención de agua.

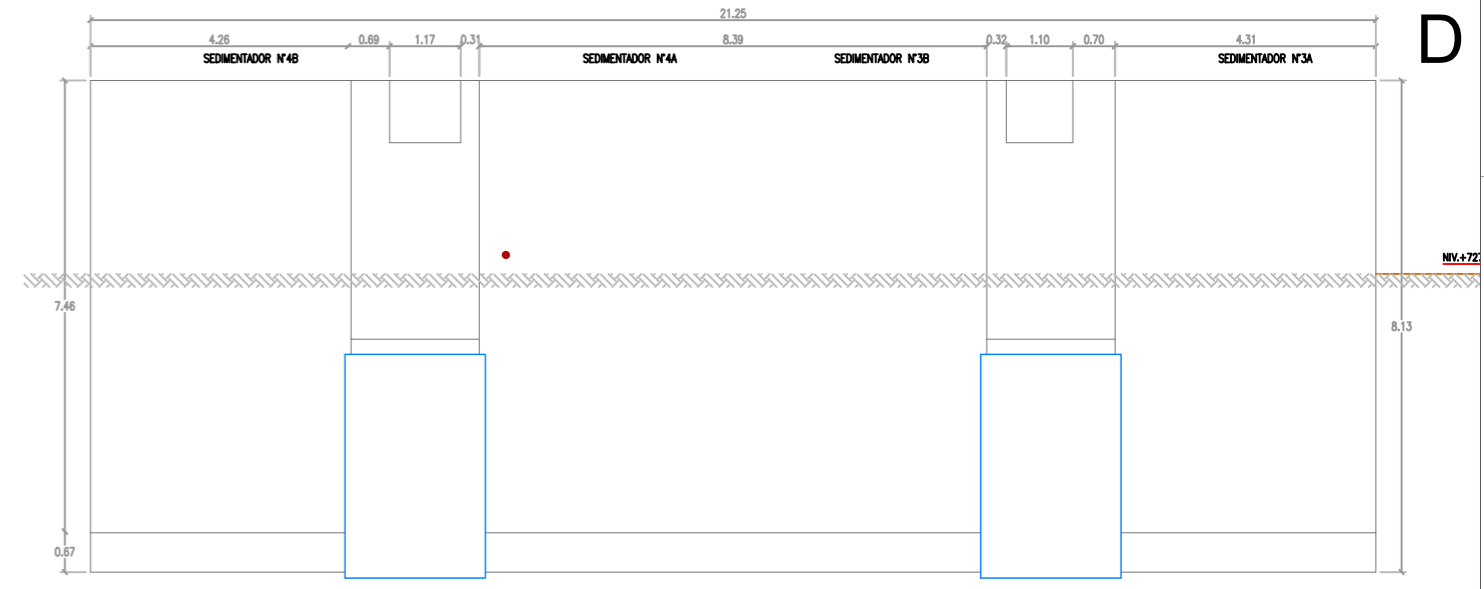
CORTE D-D (LADO "D EXTERIOR")

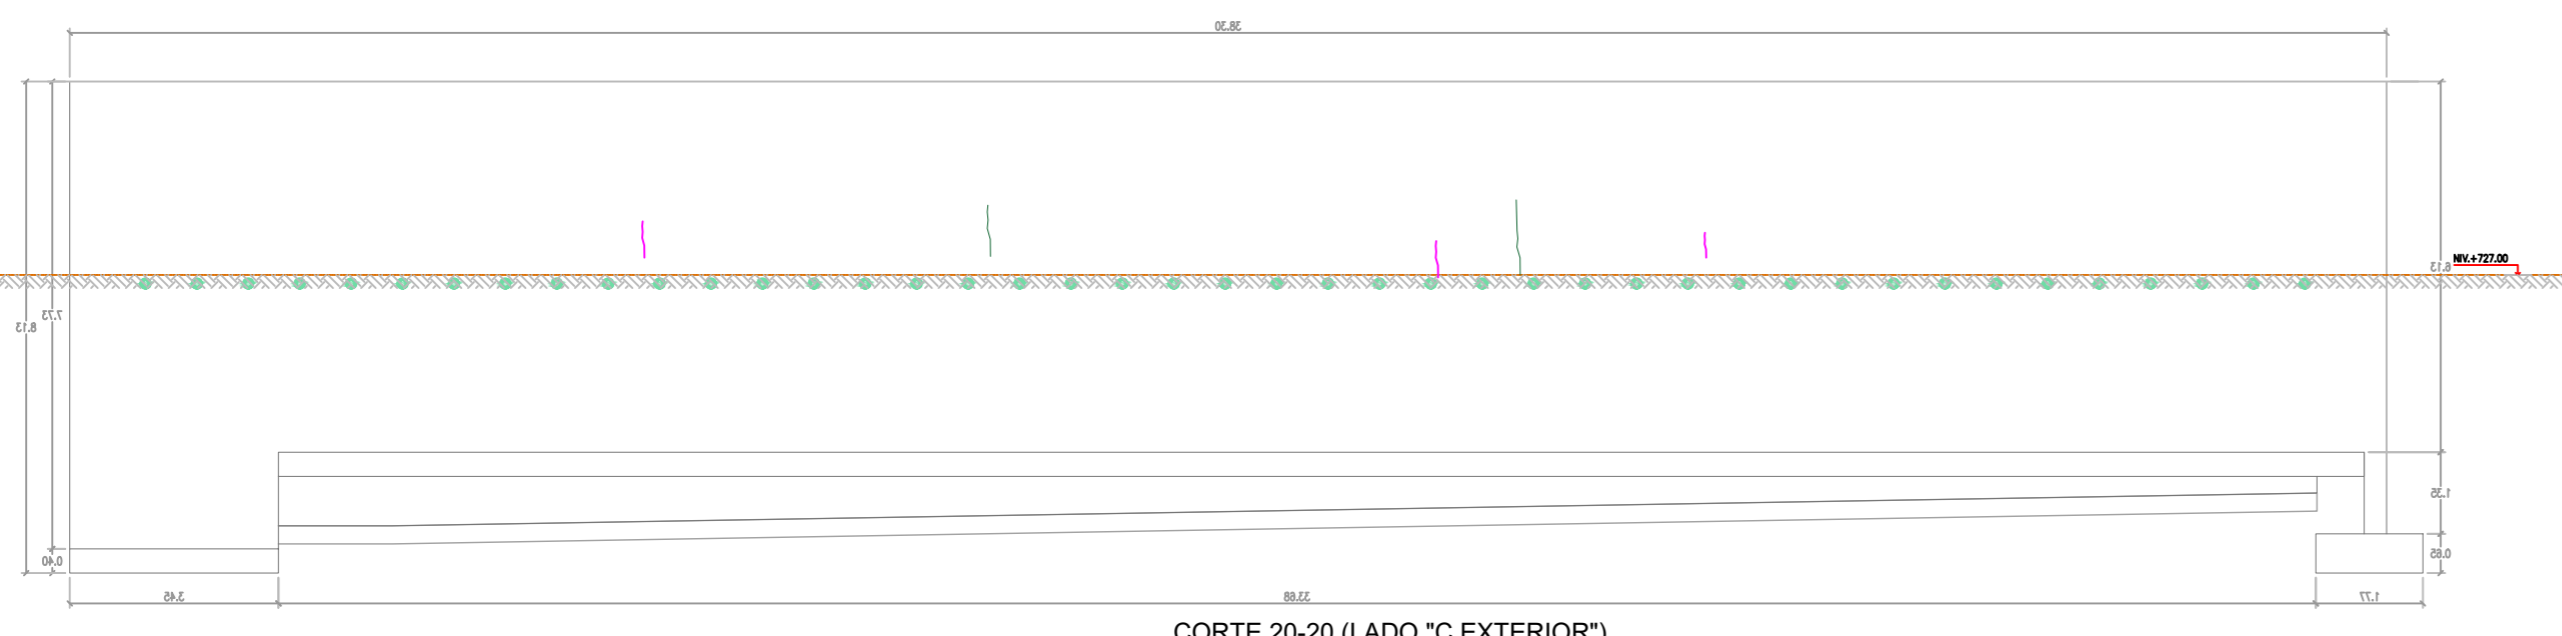
CORTE 20-20 (LADO "C EXTERIOR")
