**TESIS**

**“EVALUACIÓN SUPERFICIAL DEL PAVIMENTO FLEXIBLE  
APLICANDO METODOLOGÍAS INTELIGENTES PARA  
PROPONER ALTERNATIVAS DE MANTENIMIENTOS EN LA AV.  
LOS MOLLES DEL DISTRITO DE GREGORIO ALBARRACÍN  
LANCHIPA DE LA CIUDAD DE TACNA, 2025”**

**TÍTULO PROFESIONAL DE INGENIERO CIVIL**

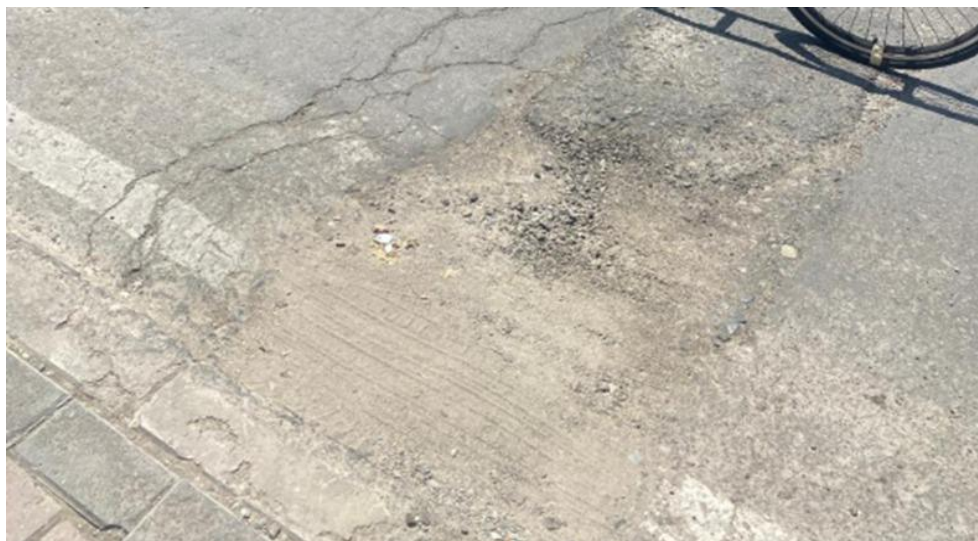
*Ruta donde se manifiesta el deterioro superficial en la Av. Los Molles*

*Nota.* La figura 3 y 4 se muestra la existencia de rugosidades en la alineación longitudinal de la avenida Los Molles.

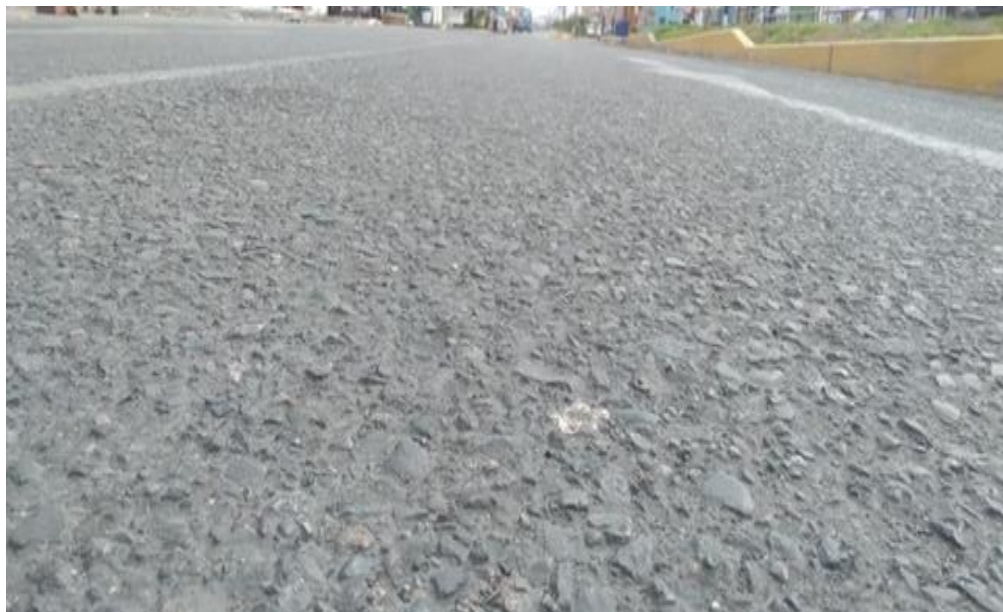
*Vía investigada, presencia de fallas en la Av. Los Molles*

*Nota.* En la imagen adjunta presenta la existencia de daños y deterioros en la calzada

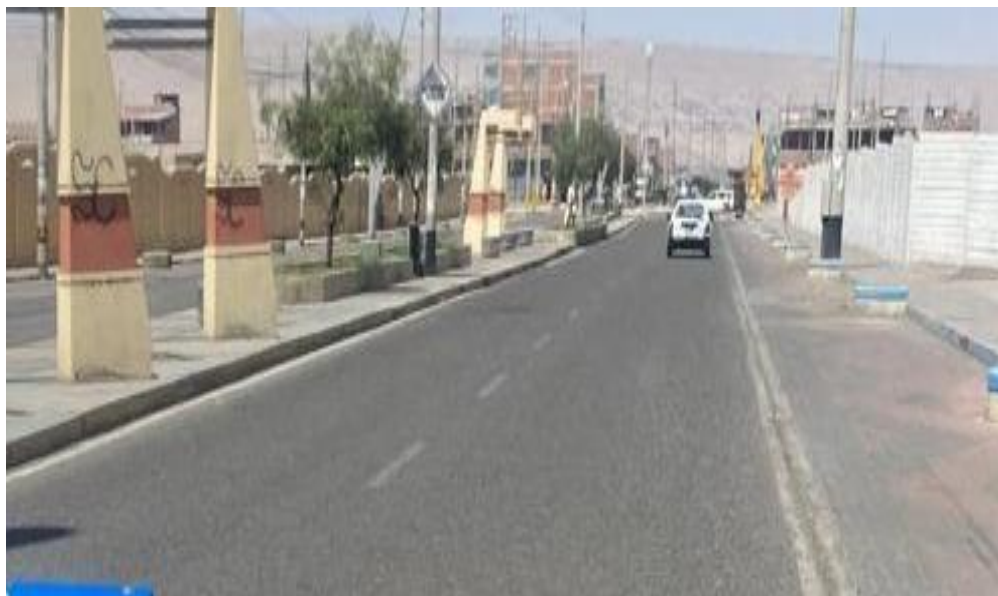
*Vía estudiada, deterioro de la capa superficial del pavimento*

*Nota.* En la imagen adjuntar se aprecia el desgaste visible en la capa de rodadura correspondiente a la superficie vial.

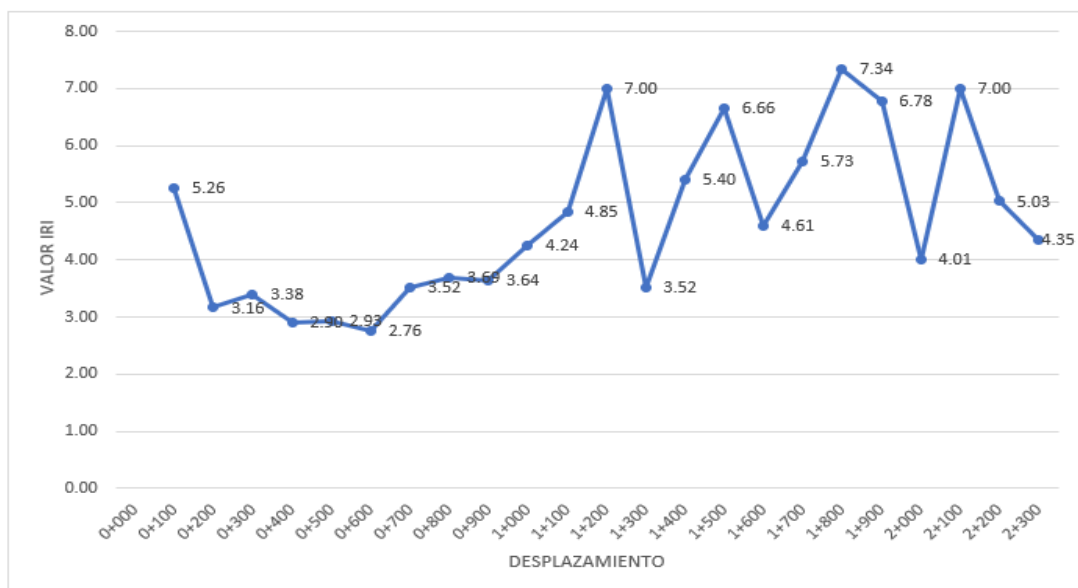
Valores IRI cada 100 m en la calzada derecha

Nota. En la figura se muestra la variación de los valores IRI registrados en la evaluación de la calzada derecha.
