**TESIS**

**“ANÁLISIS DE LA RUGOSIDAD SUPERFICIAL PARA LA  
PROPUESTA DE MANTENIMIENTO VIAL EN LA AVENIDA  
MARIANO NECOCHEA, CIUDAD NUEVA, TACNA – 2025”**

**PARA OPTAR:**  
**TÍTULO PROFESIONAL DE INGENIERO CIVIL**

**Bach. JULIO CESAR MANCILLA RUELAS**  
**Bach. VICTOR JESUS PORTILLO CONDORI**

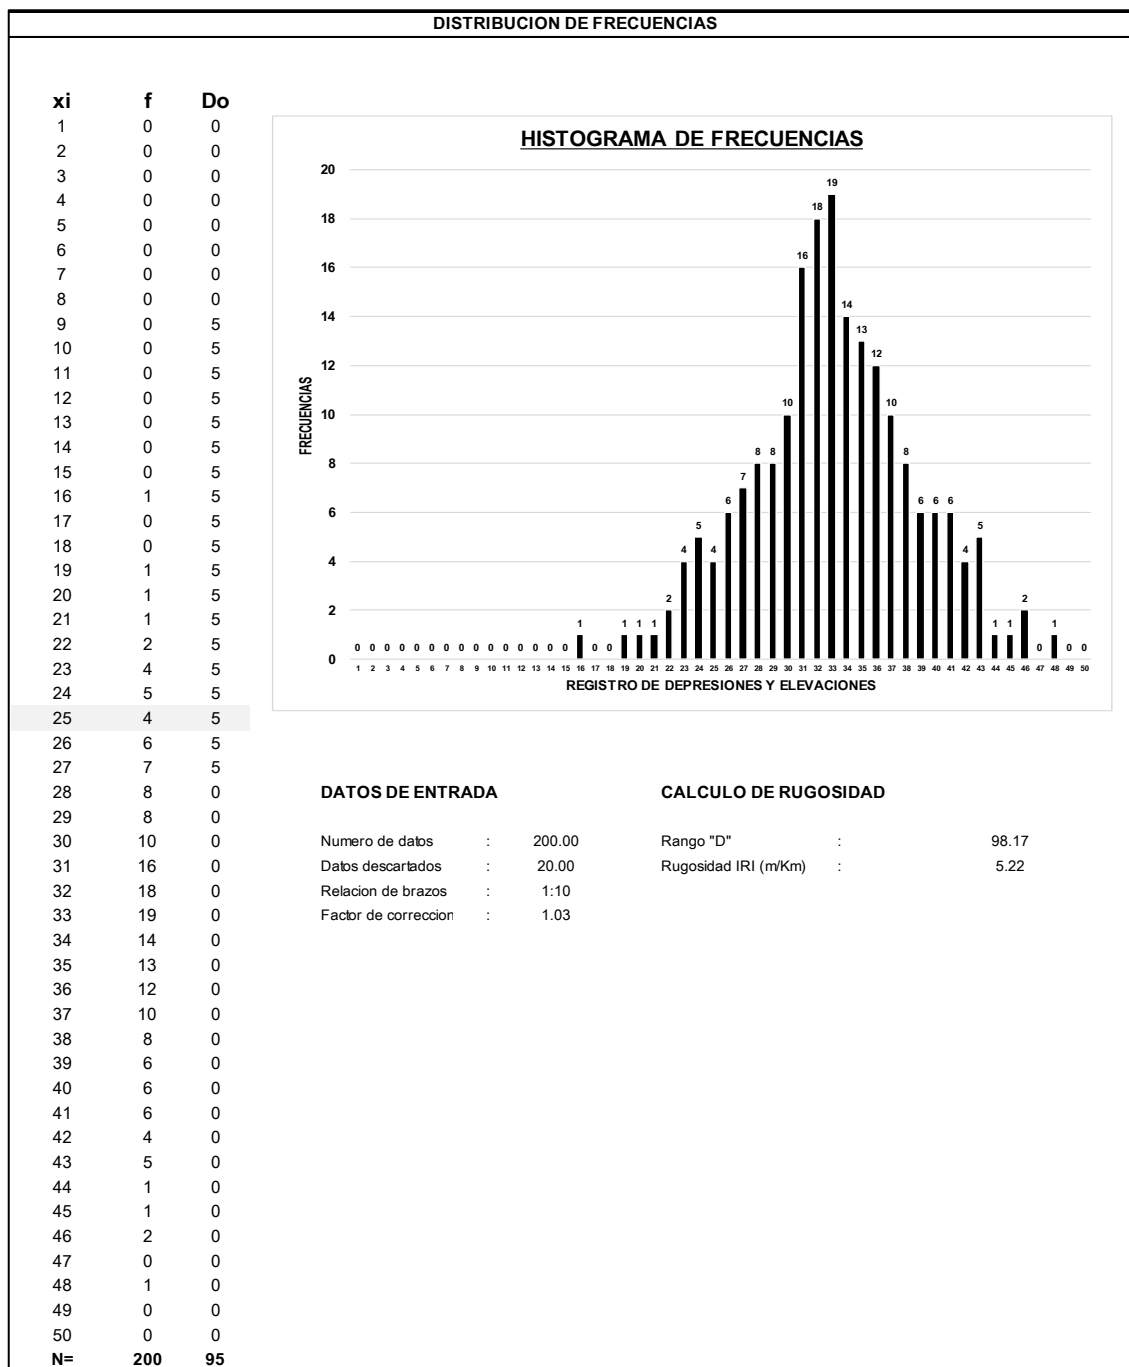
**Figura 11***Distribución de frecuencias – Tramo 0+000 a 0+400 - Izquierdo*

La Figura 11 muestra el tramo 0+000 a 0+400 (lado izquierdo) presentó una concentración de rugosidades entre 14 y 19 mm, con una frecuencia máxima de 19 ocurrencias. El IRI obtenido fue de 5,22 m/km, lo que indica una superficie con alta irregularidad y necesidad de intervención.

**Nota.** La Figura muestra un histograma con valores concentrados entre 27 y 36, evidenciando una rugosidad IRI de 5,22 m/km.

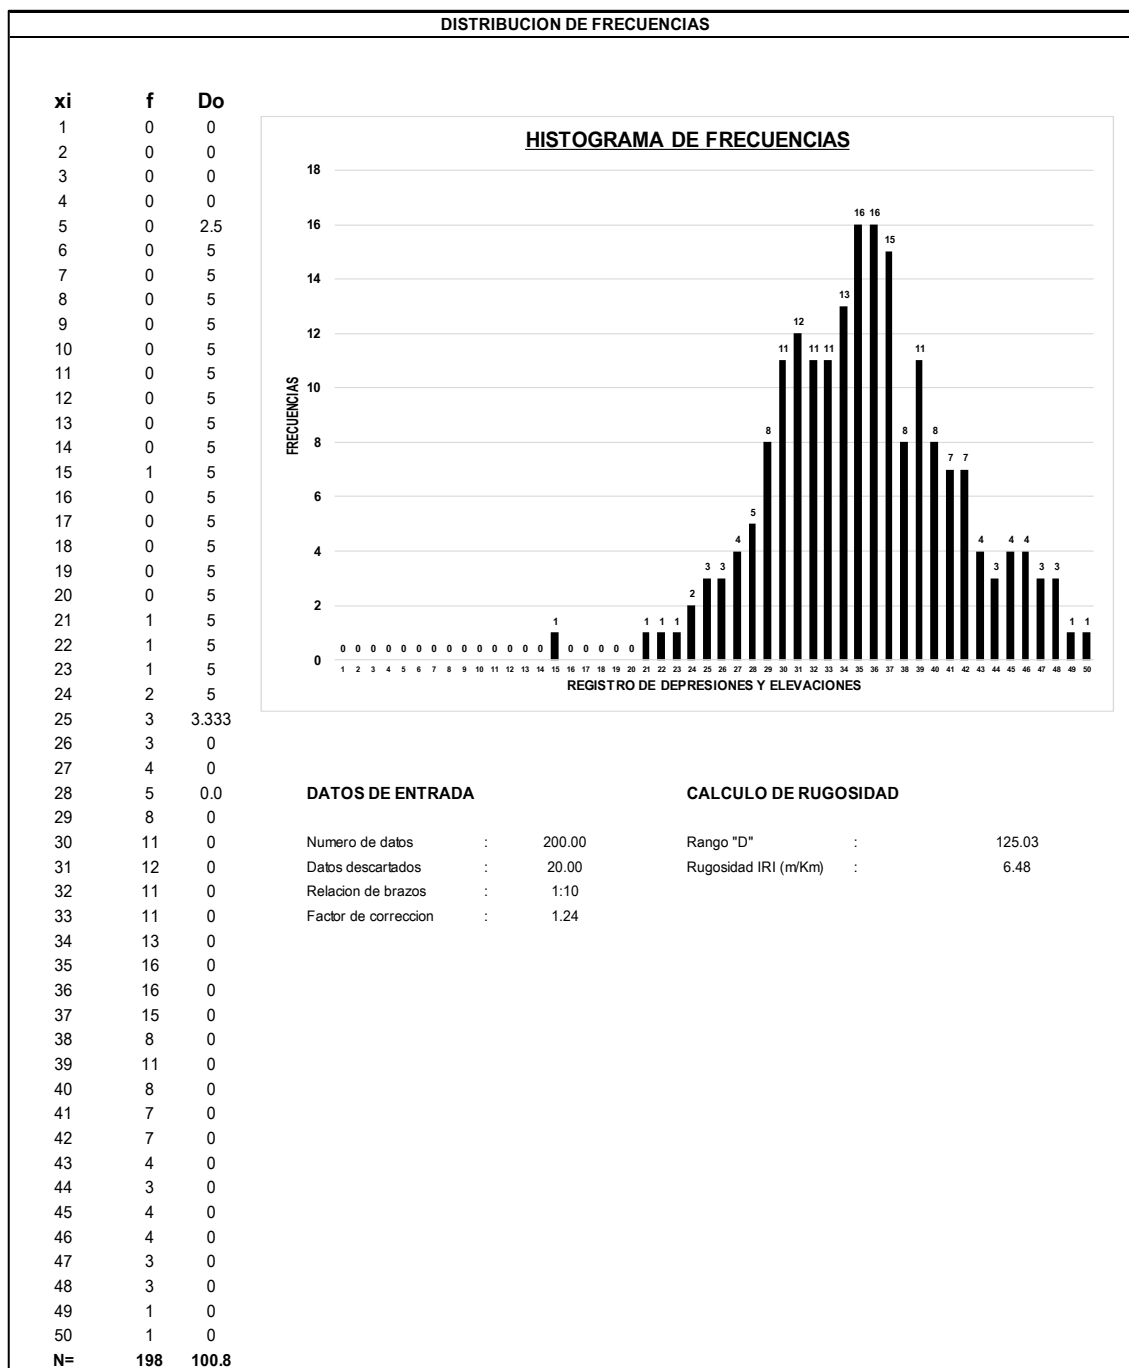
**Figura 13**

*Nota.* La Figura muestra un histograma con valores concentrados entre 30 y 39, evidenciando una rugosidad IRI de 6,48 m/km.

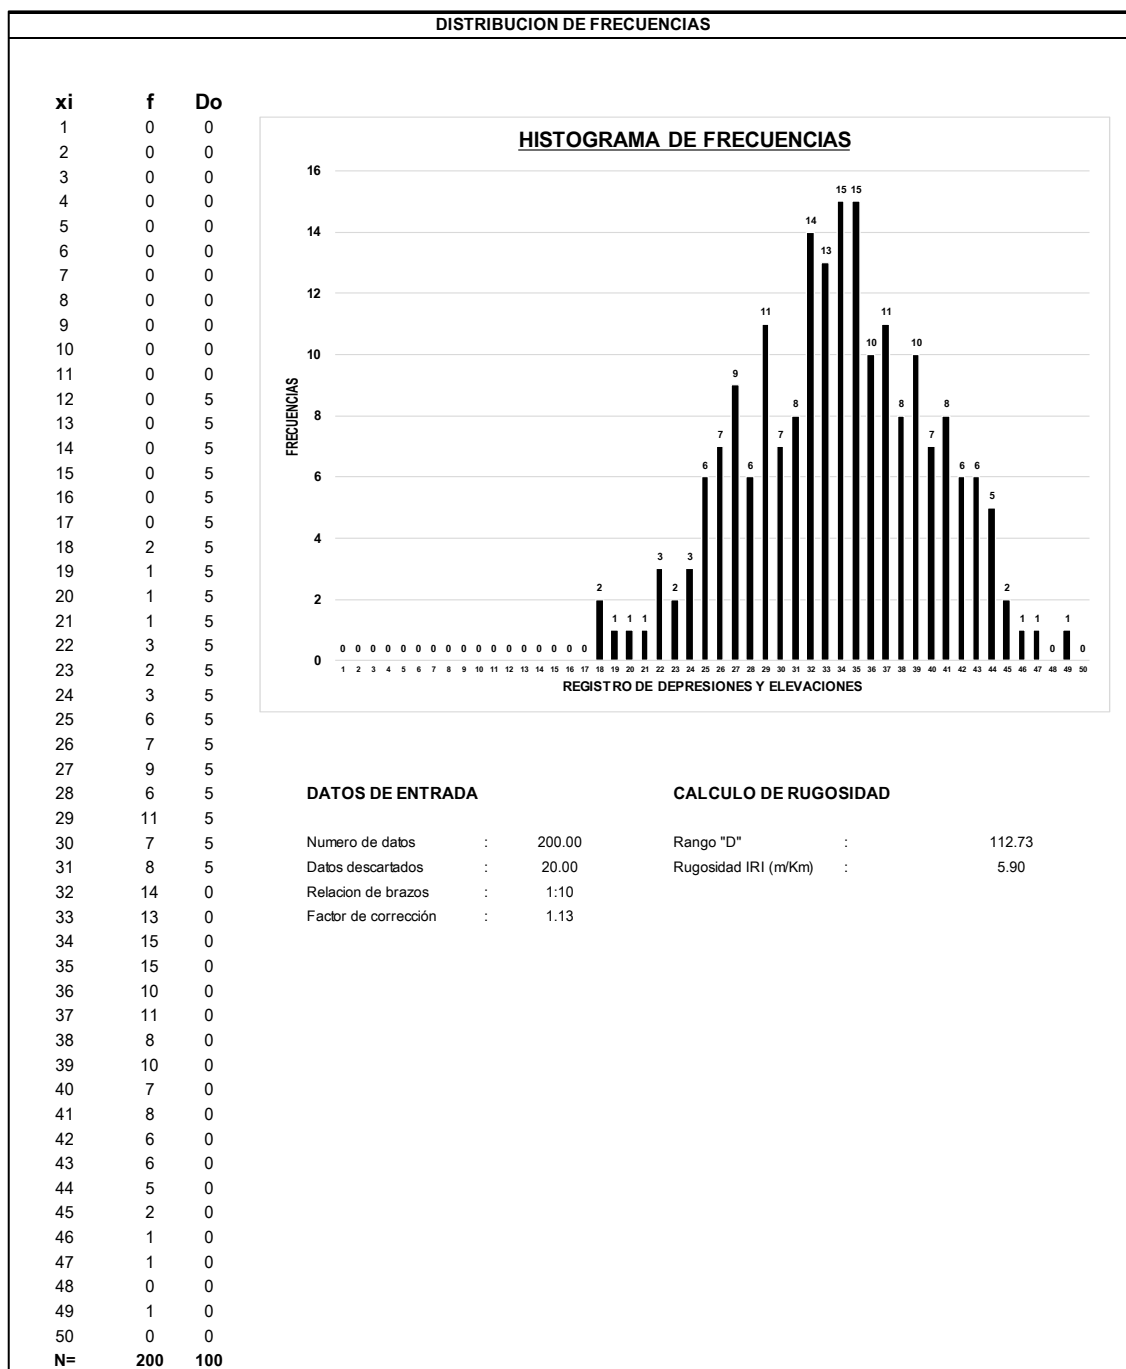
**Figura 15**

*Nota.* La Figura muestra un histograma con valores concentrados entre 29 y 39, evidenciando una rugosidad IRI de 5,90 m/km.

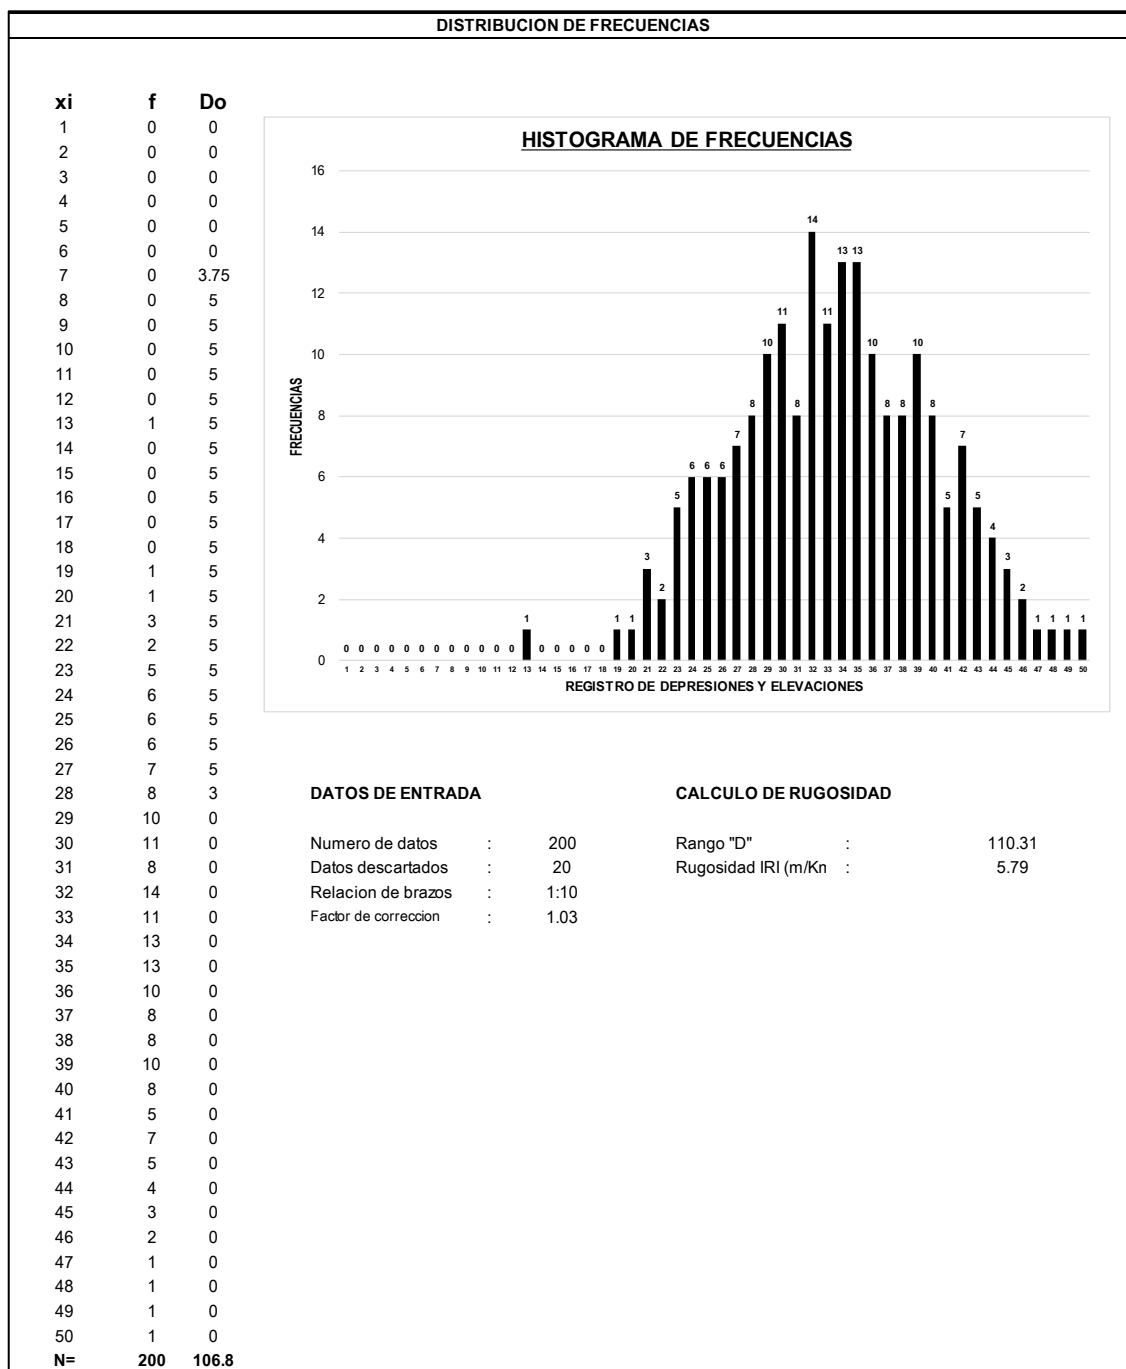
**Figura 17**

*Nota.* La Figura muestra un histograma con valores concentrados entre 29 y 36, evidenciando una rugosidad IRI de 5,79 m/km.

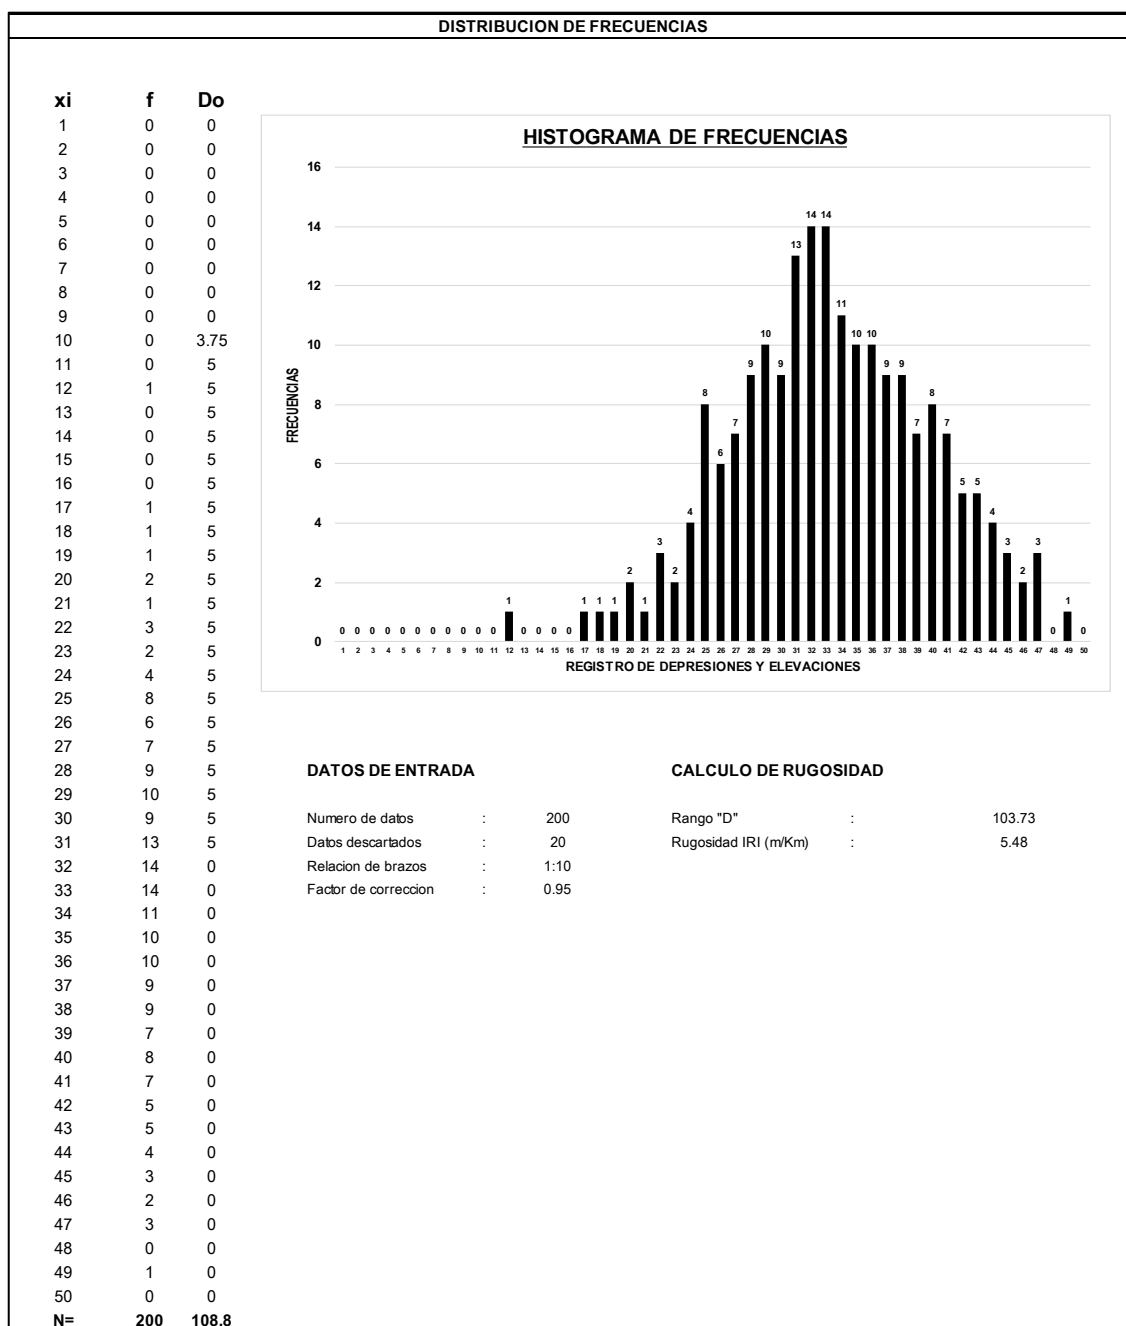
**Figura 19**

*Nota.* La Figura muestra un histograma con valores concentrados entre 27 y 36, evidenciando una rugosidad IRI de 5,48 m/km.

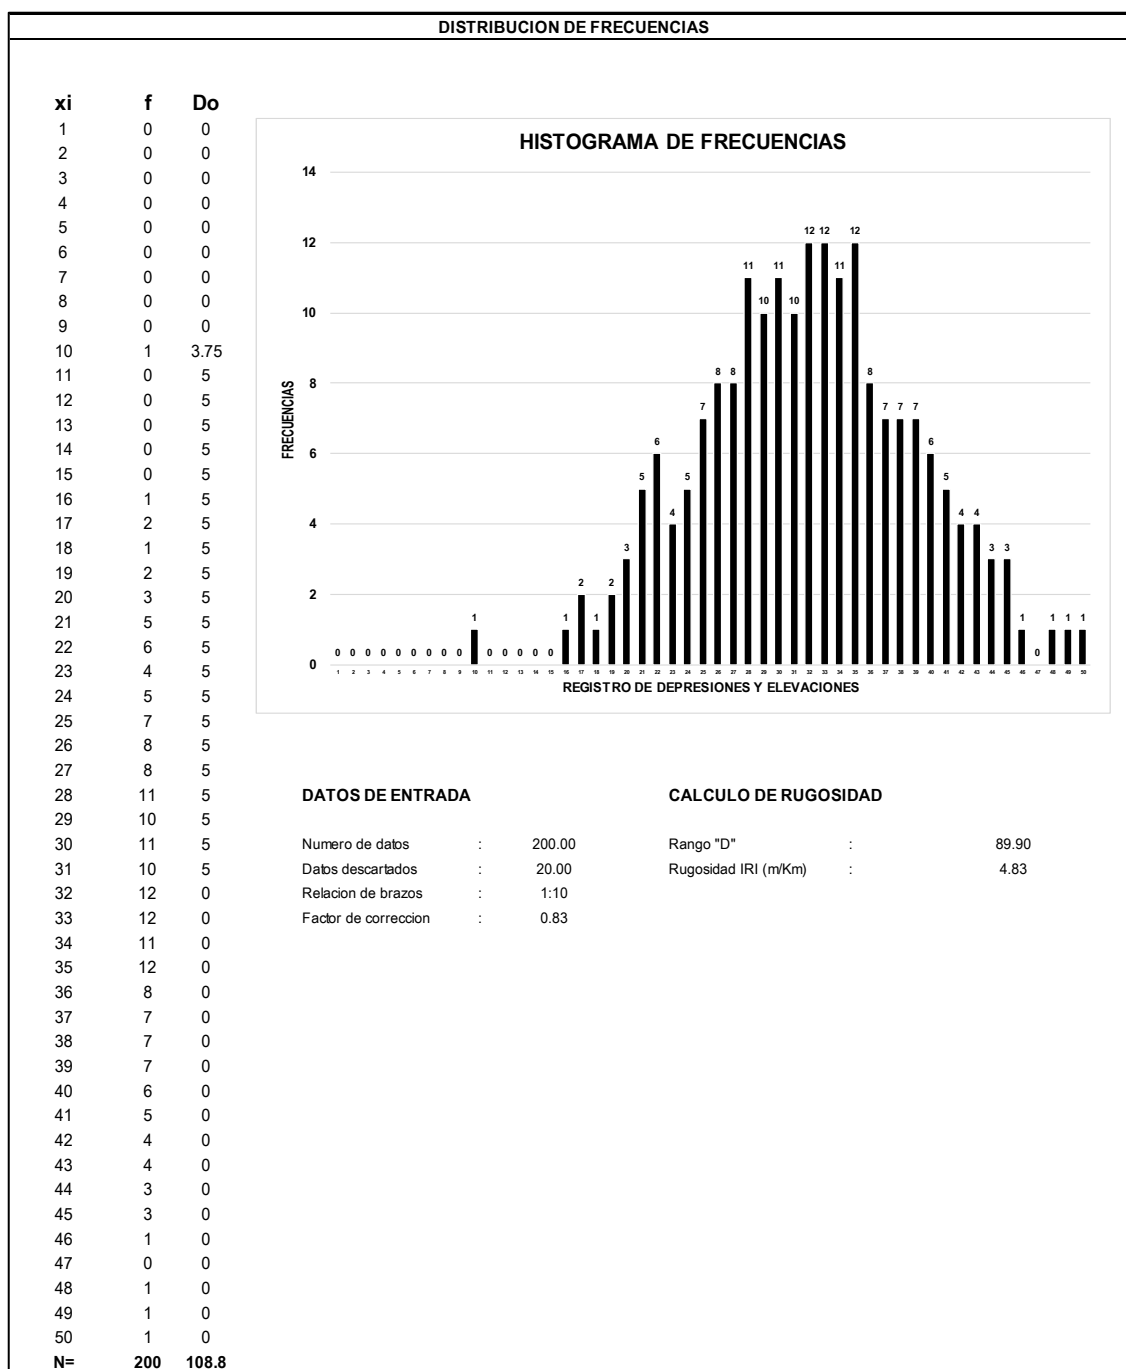
**Figura 21**

*Nota.* La Figura muestra un histograma con valores concentrados entre 28 y 35, evidenciando una rugosidad IRI de 5,48 m/km.

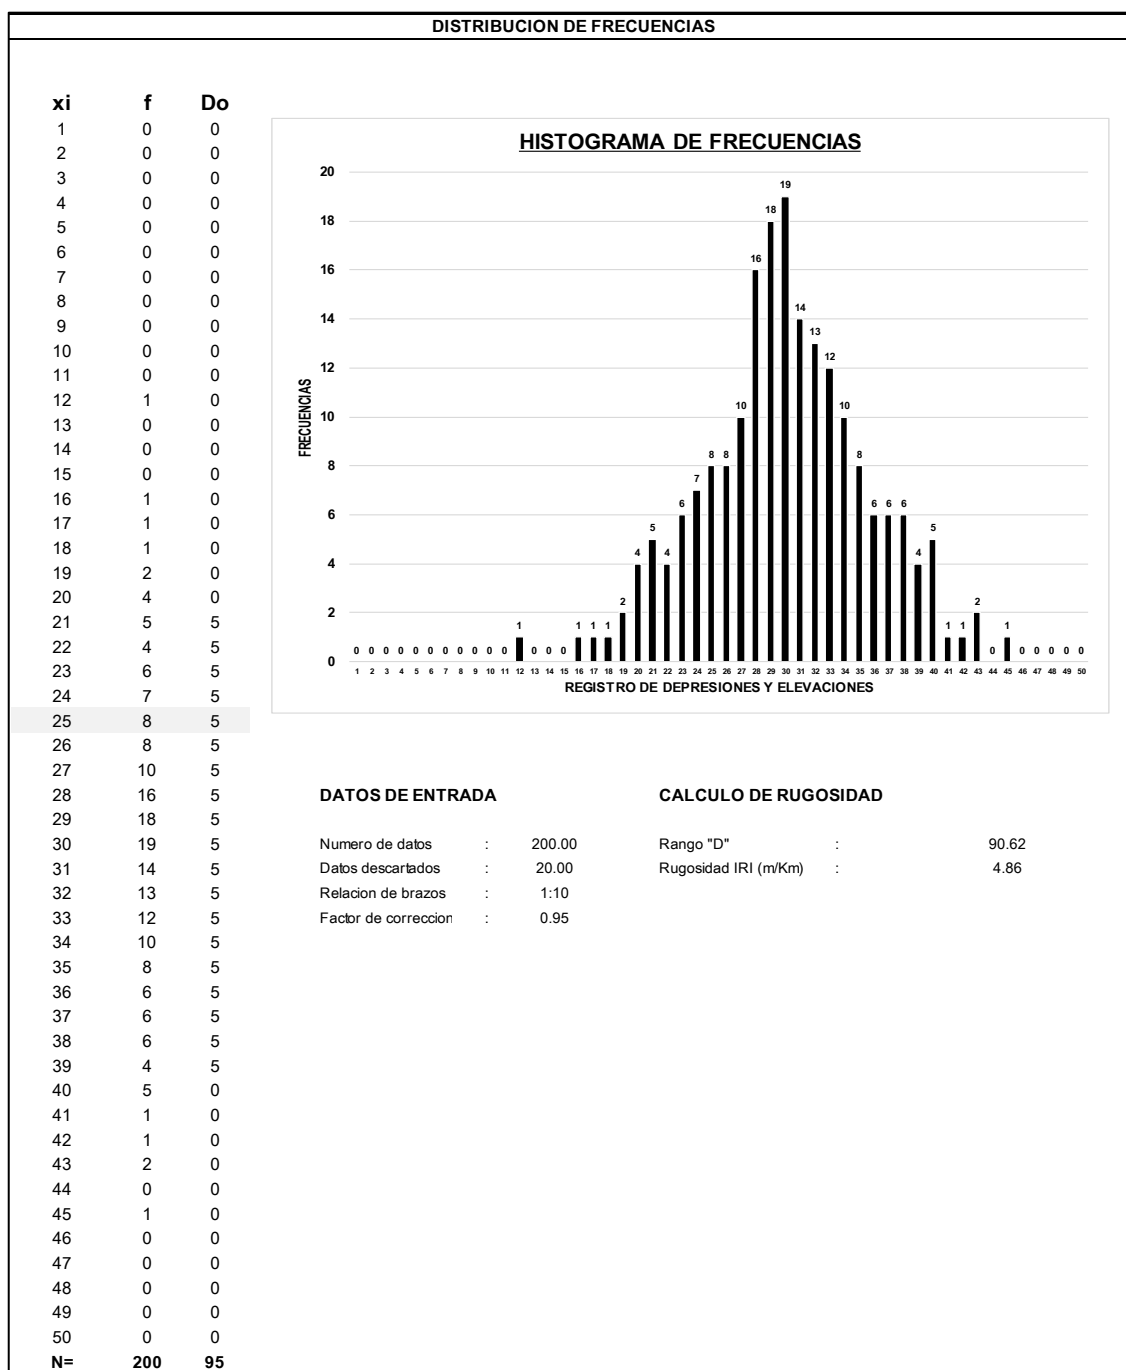
**Figura 23**

*Nota.* La Figura muestra un histograma con valores concentrados entre 27 y 34, evidenciando una rugosidad IRI de 4,86 m/km.

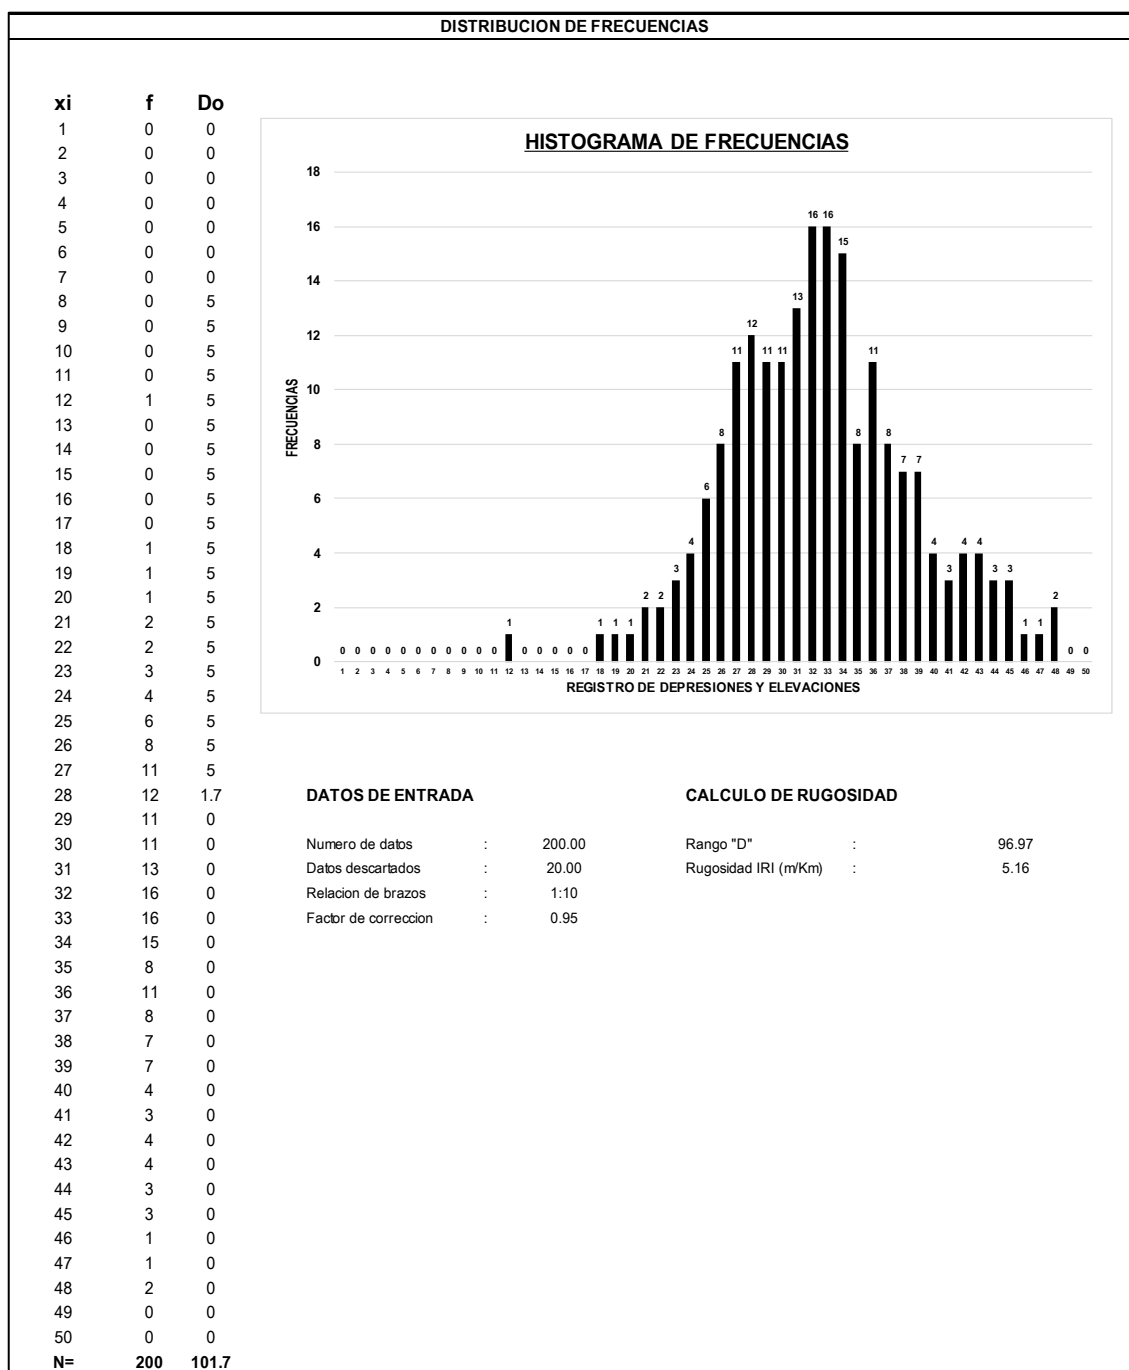
**Figura 25**

*Nota.* La Figura muestra un histograma con valores concentrados entre 27 y 36, evidenciando una rugosidad IRI de 5,16 m/km.

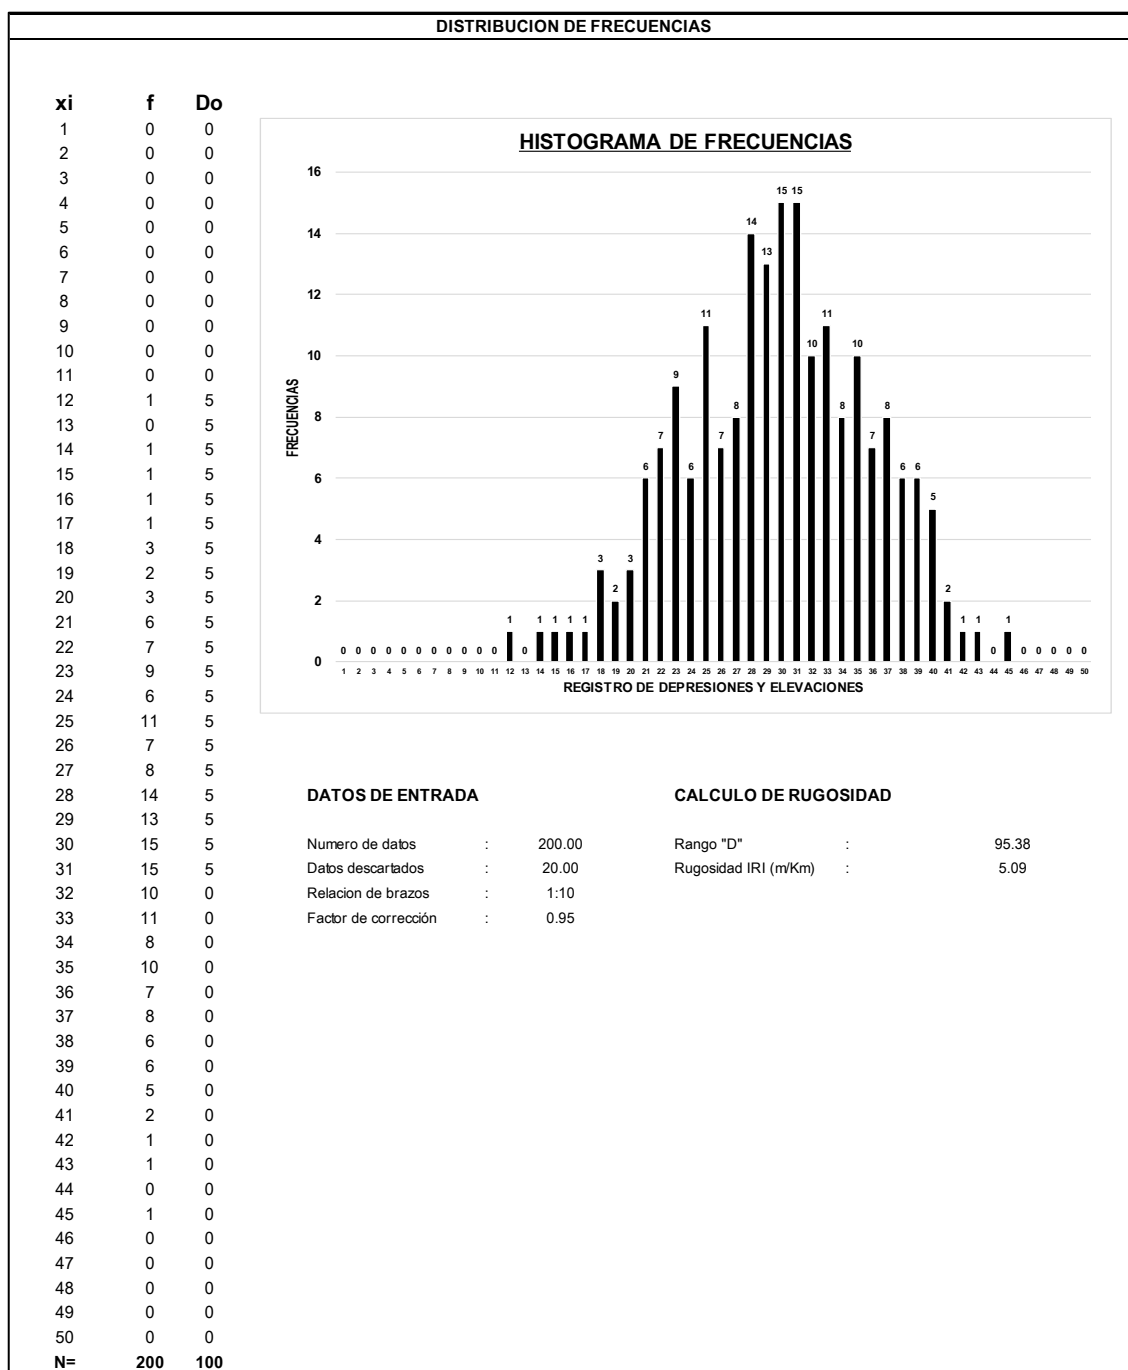
**Figura 27**

*Nota.* La Figura muestra un histograma con valores concentrados entre 26 y 36, evidenciando una rugosidad IRI de 5,09 m/km.

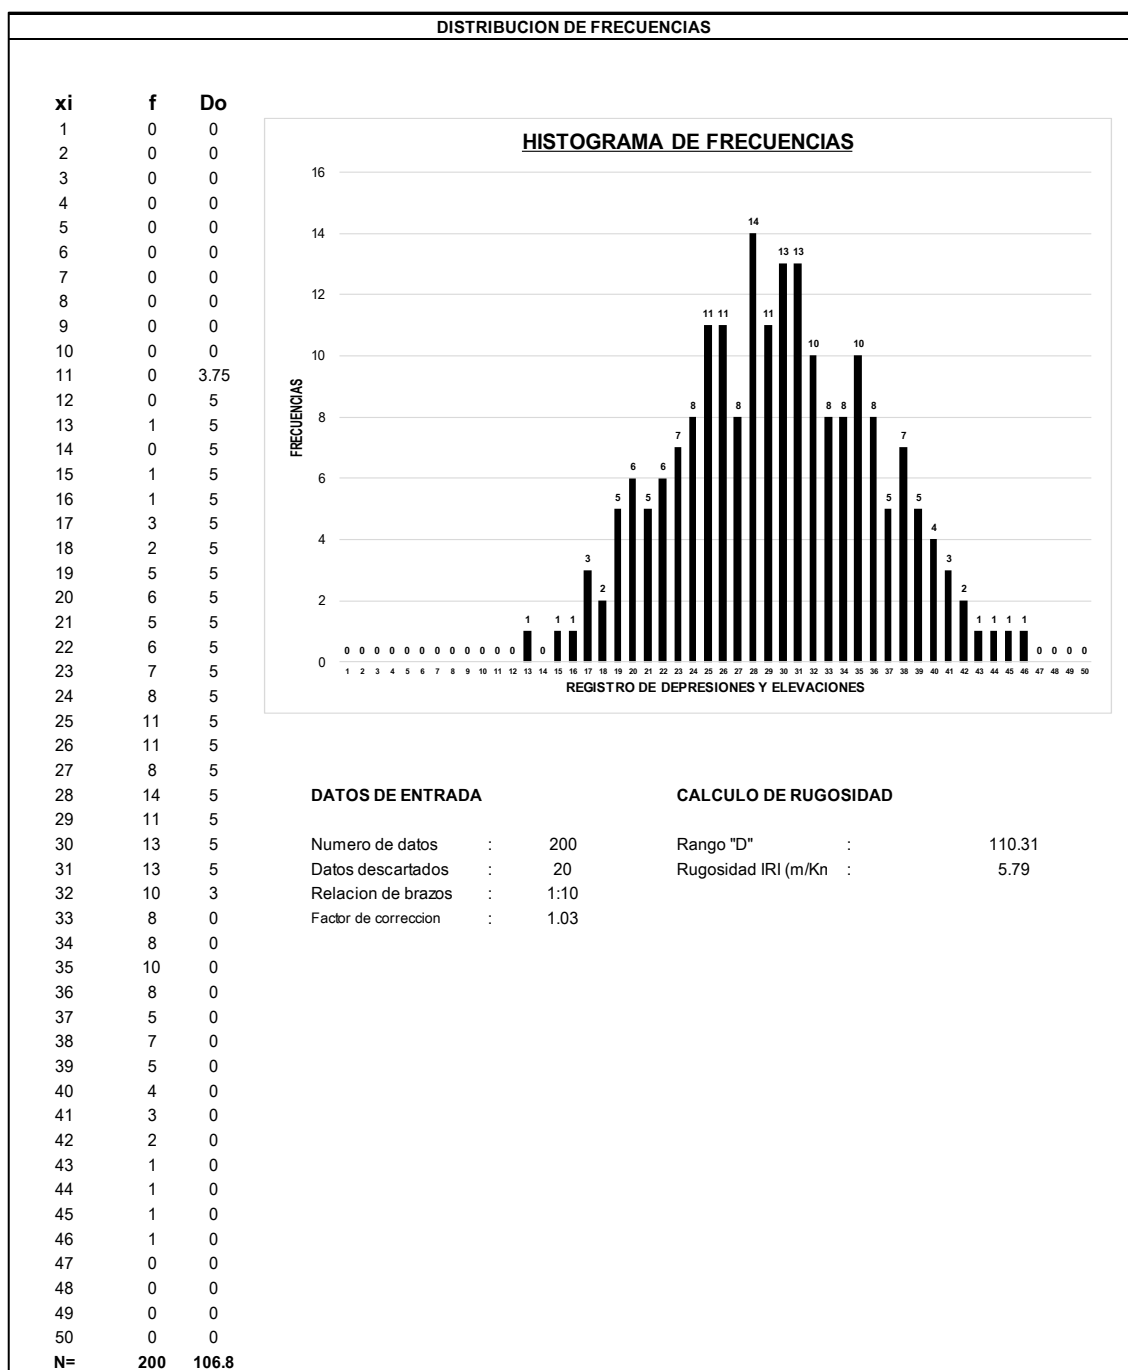
**Figura 29**

*Nota.* La Figura muestra un histograma con valores concentrados entre 26 y 36, evidenciando una rugosidad IRI de 5,79 m/km.

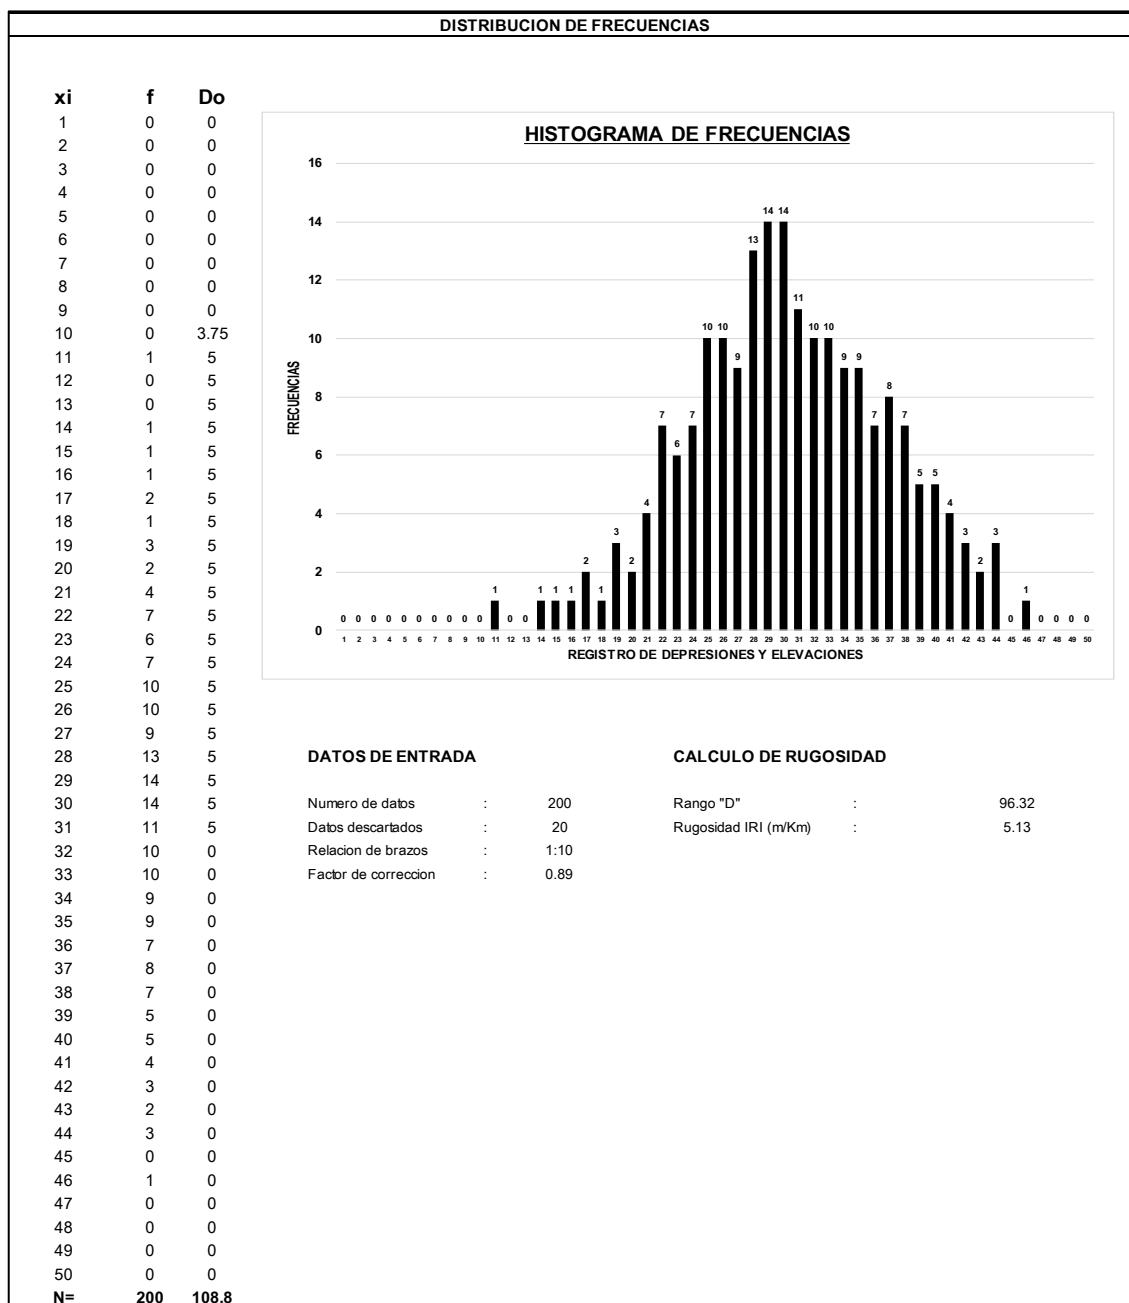
**Figura 31**

**Nota.** La Figura muestra un histograma con valores concentrados entre 26 y 36, evidenciando una rugosidad IRI de 5,13 m/km.

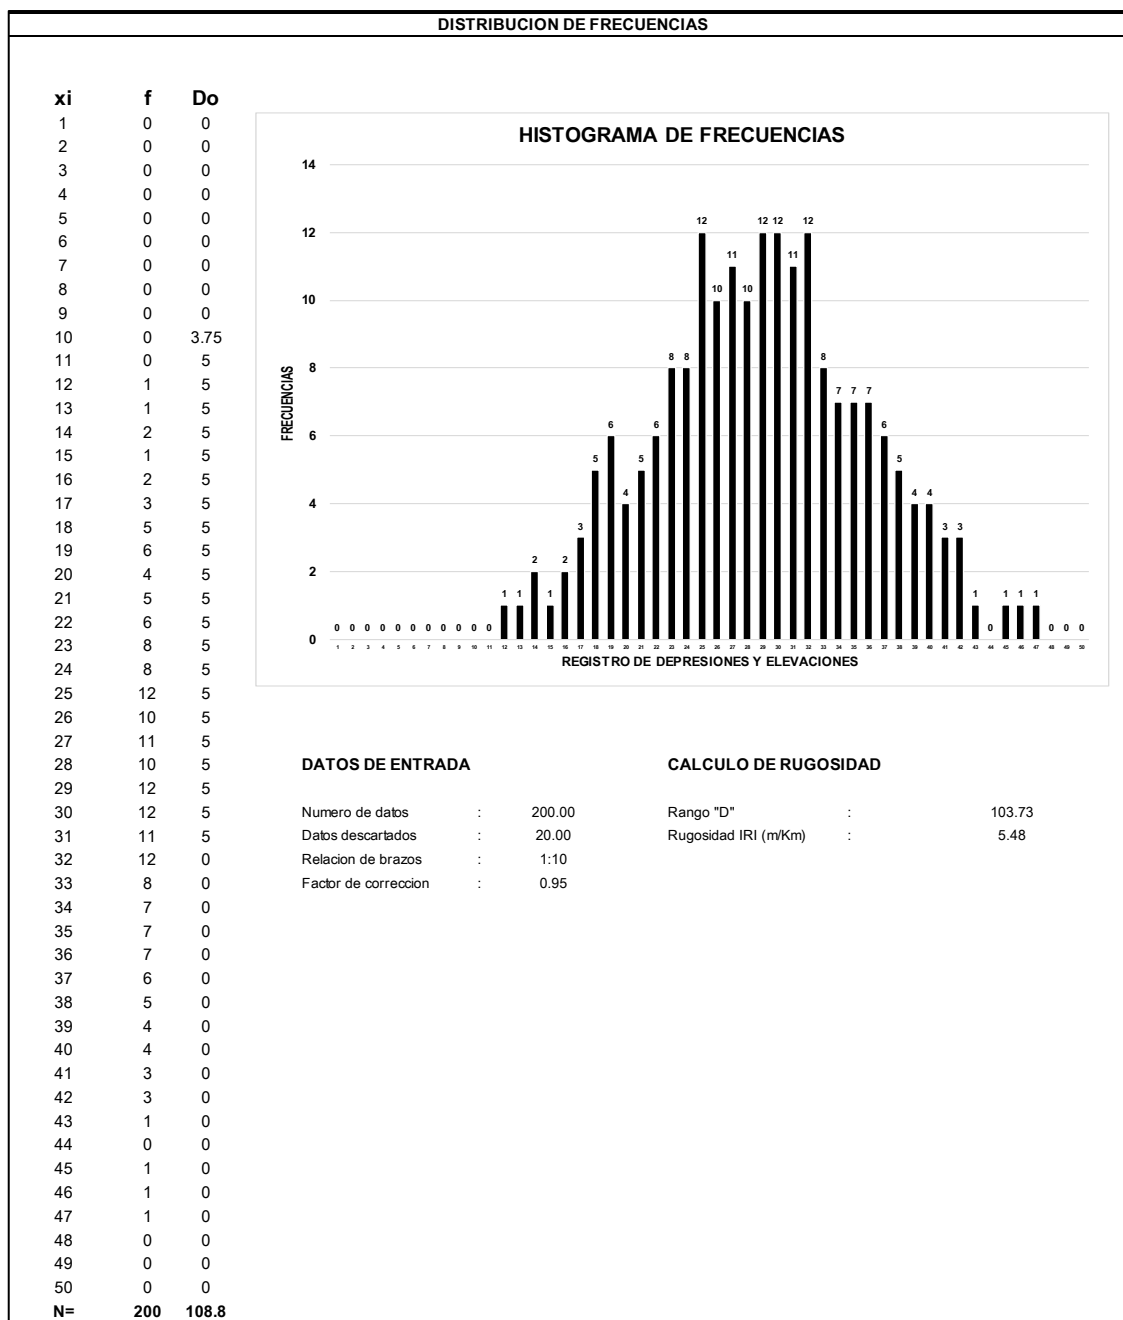
**Figura 33**

*Nota.* La Figura muestra un histograma con valores concentrados entre 25 y 33, evidenciando una rugosidad IRI de 5,48 m/km.
