TESIS

**“USO DEL APLICATIVO TOTALPAVE EN LA DETERMINACIÓN
DE LA RUGOSIDAD DE LA AV. VON HUMBOLDT, TRAMO: AV.
TARAPACÁ – AV. MUNICIPAL, DISTRITO GREGORIO
ALBARRACÍN LANCHIPA, TACNA - 2022”**

TÍTULO PROFESIONAL DE INGENIERO CIVIL

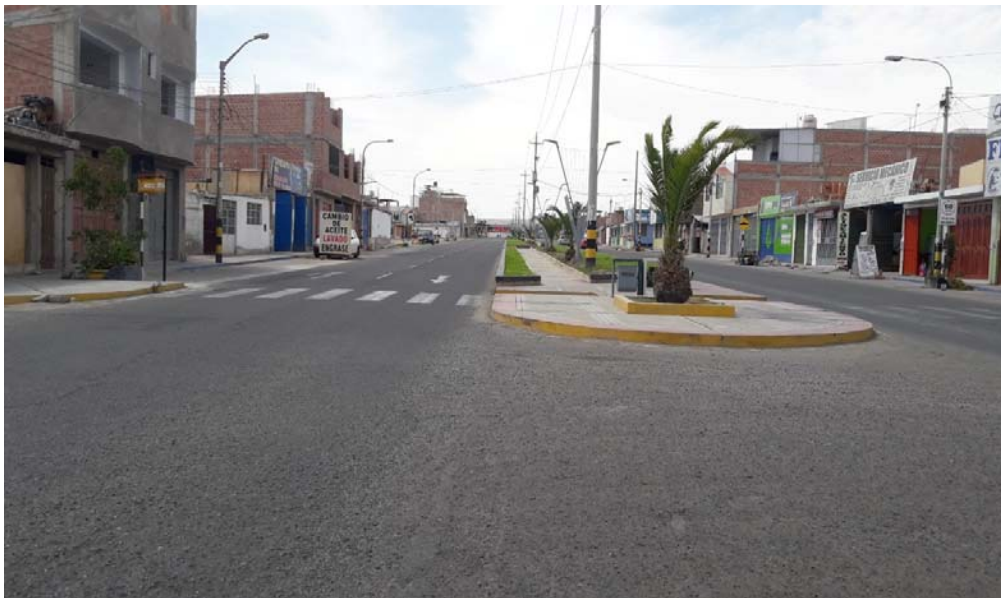
Figura 3

Vía investigada, presencia de rugosidad

Nota. En la imagen se aprecia la presencia de rugosidades en la vía

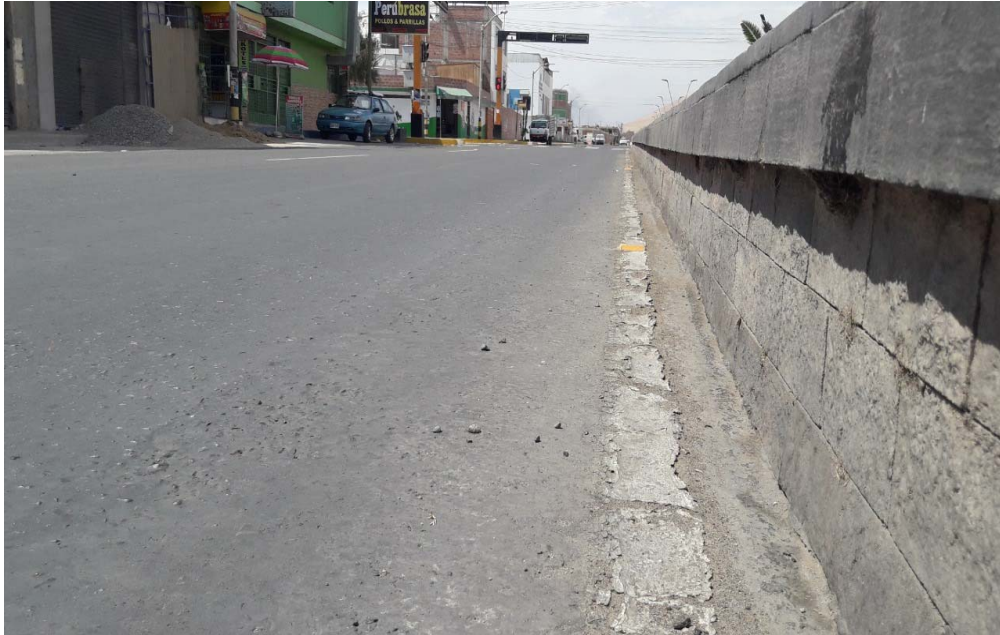
Figura 4

Vía investigada, presencia de fallas

Nota. En la imagen se muestra la presencia de fallas en la vía

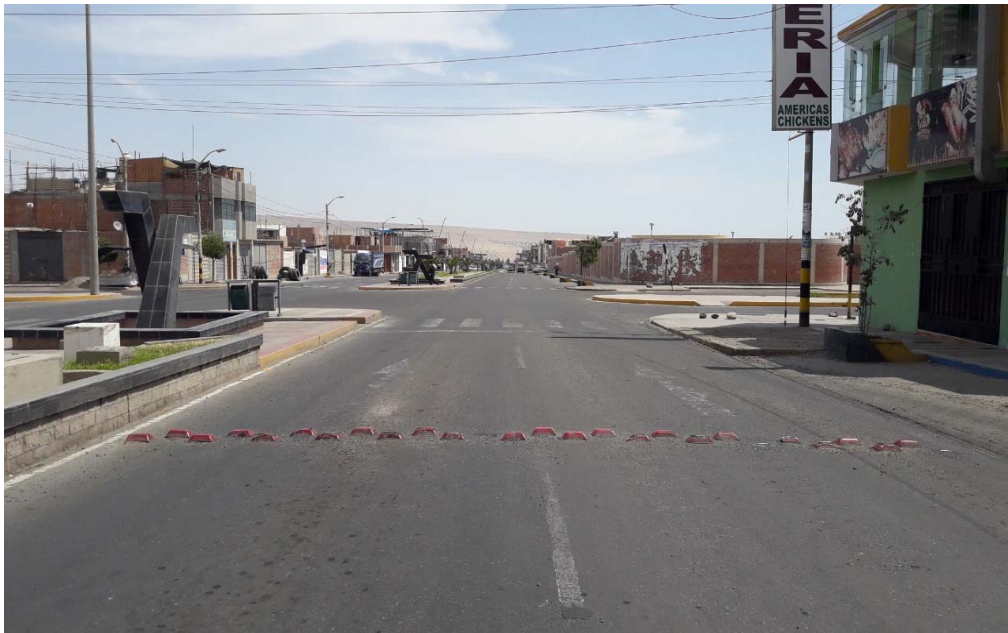
Figura 5

Vía investigada, desgaste en la capa de rodadura

Nota. En la figura se muestra el desgaste a nivel de la carpeta asfáltica

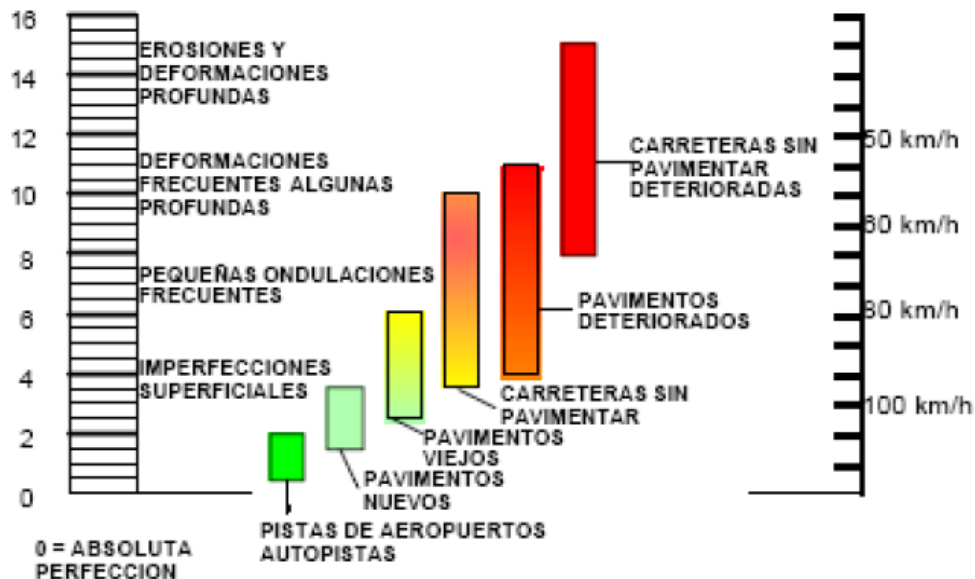
Figura 6

Escala estándar del Banco Mundial para la cuantificación del IRI

Nota. En la figura se muestra la escala estándar empleado por el Banco Mundial para la determinación del IRI en función del tipo de vía

Sayers y Karamihas (1998), presentaron un parámetro estándar con la finalidad de cuantificar los valores IRI para los diferentes tipos de vías; en la cual, cada tipo de vía está representado por un determinado valor de IRI.

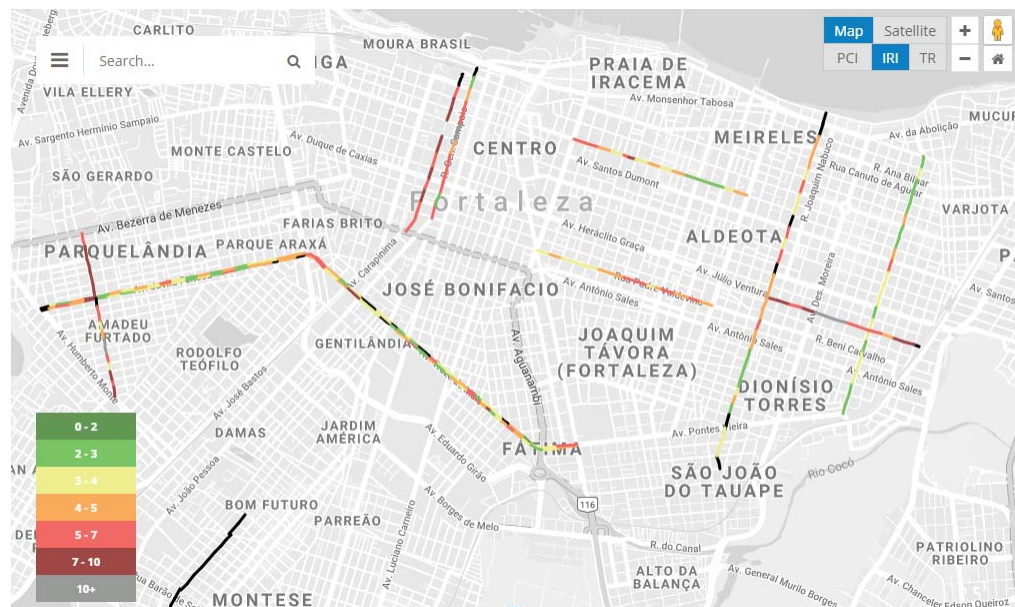
Figura 12

Mapa de valores IRI por color

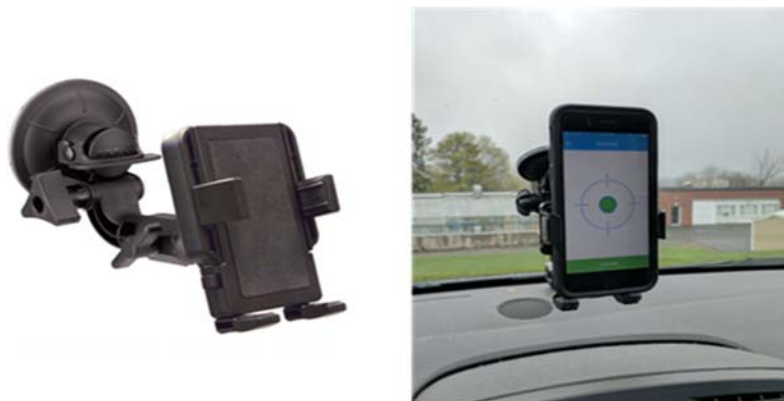
Figura 13

Soporte para el teléfono en posición nivelada

Nota. En la figura podemos observar el apoyo y colocación en el parabrisas del vehículo en forma segura y directa.

El montaje adecuado es fundamental. Si el soporte utilizado no puede sujetar el dispositivo de forma segura, los resultados podrían verse afectados.

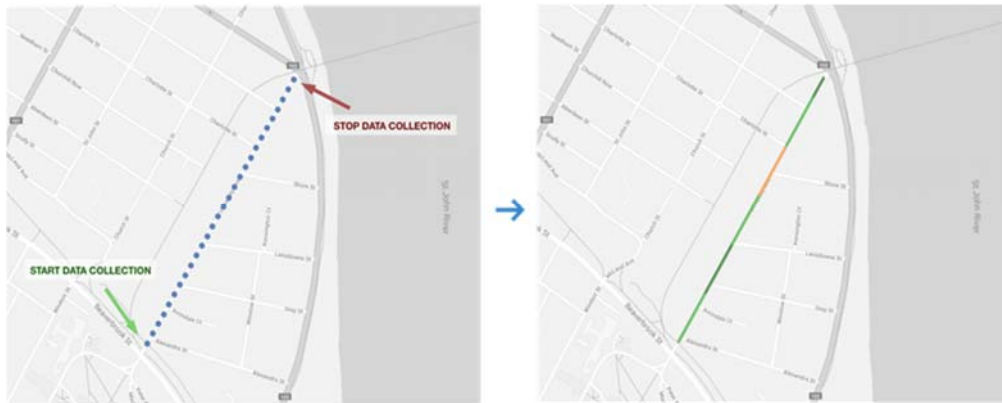
Figura 15

Recopilación de datos IRI

Nota. En la figura se muestra, el mapa de ubicación mostrando el portal Web TotalPave indicando los niveles y resultados de cada tramo.

Tenga en cuenta que la primera vez que recopila datos en un proyecto, la línea puede demorar entre 24 y 48 horas en aparecer en la cuenta. Las ejecuciones posteriores en los segmentos existentes aparecerán en la cuenta en unos minutos.

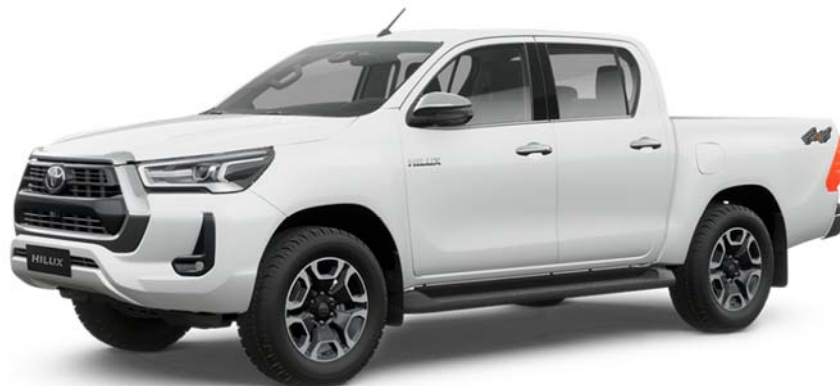
Figura 17

Camioneta Toyota Hilux utilizado en la determinación de la rugosidad

Nota. Vehículo empleado para realizar la evaluación de la rugosidad del pavimento de la Av. Von Humboldt.

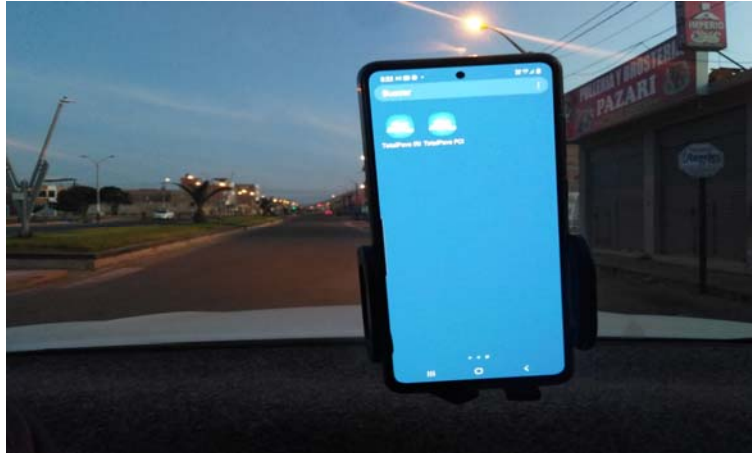
Figura 18

Montaje del Smartphone en medio del parabrisas

Nota. En la imagen se aprecia el montaje del teléfono inteligente en el parabrisa del vehículo empleado para la recopilación de datos IRI.

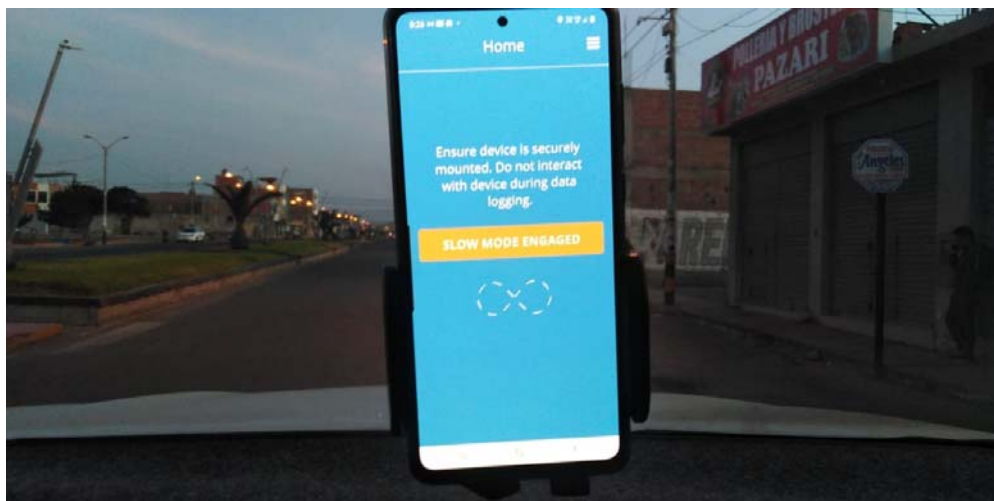
Figura 21

Modo lento activado para obtener IRI

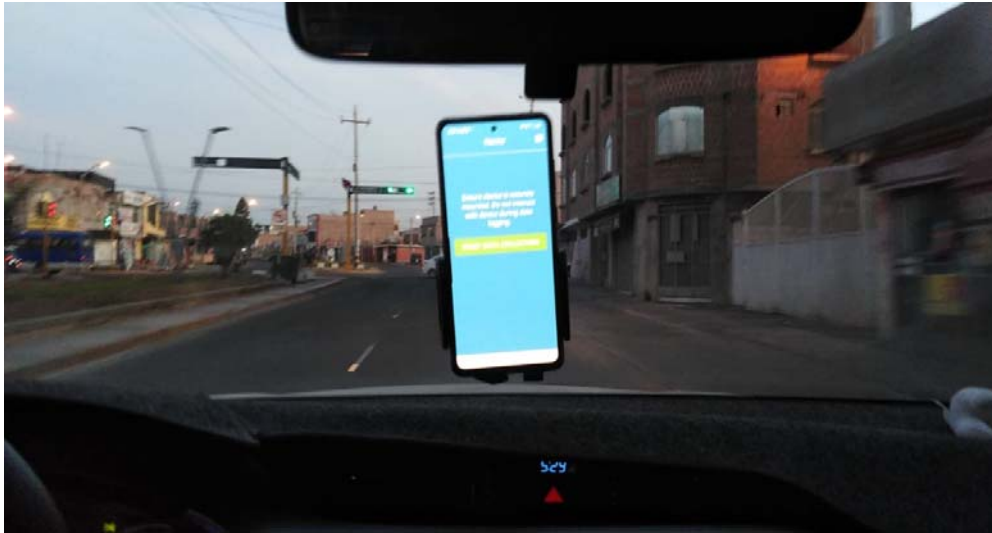
Figura 22

Recopilación de datos IRI en pleno ensayo

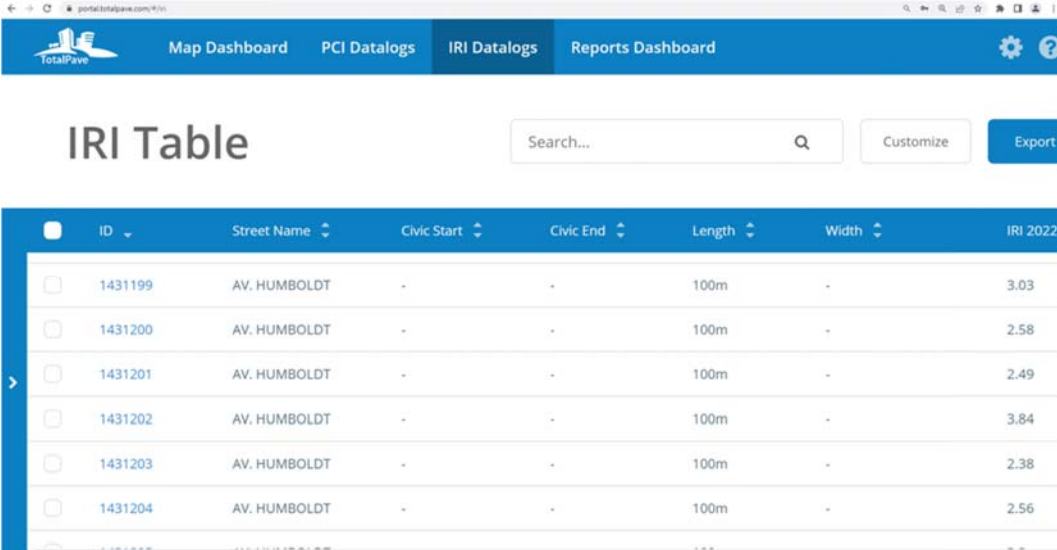
Figura 23

Datos de la información registrada en el TotalPave disponibles para descargar

The screenshot shows the 'IRI Table' interface in the TotalPave application. The table lists street segments with columns for ID, Street Name, Civic Start, Civic End, Length, Width, and IRI 2022. The data shown is as follows:

ID	Street Name	Civic Start	Civic End	Length	Width	IRI 2022
1431199	AV. HUMBOLDT	-	-	100m	-	3.03
1431200	AV. HUMBOLDT	-	-	100m	-	2.58
1431201	AV. HUMBOLDT	-	-	100m	-	2.49
1431202	AV. HUMBOLDT	-	-	100m	-	3.84
1431203	AV. HUMBOLDT	-	-	100m	-	2.38
1431204	AV. HUMBOLDT	-	-	100m	-	2.56

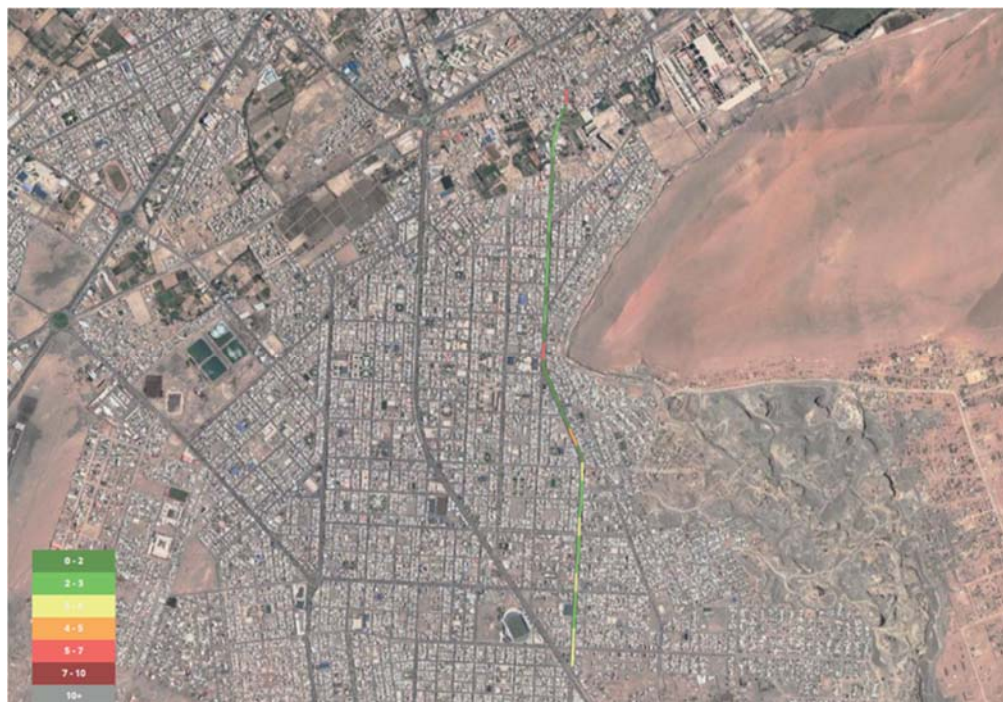
Figura 25

Desplazamiento por la calzada derecho utilizando aplicativo TotalPave

Nota. En la figura se puede ver el desplazamiento por la Av. Von Humboldt considerando colores de acuerdo al valor IRI.

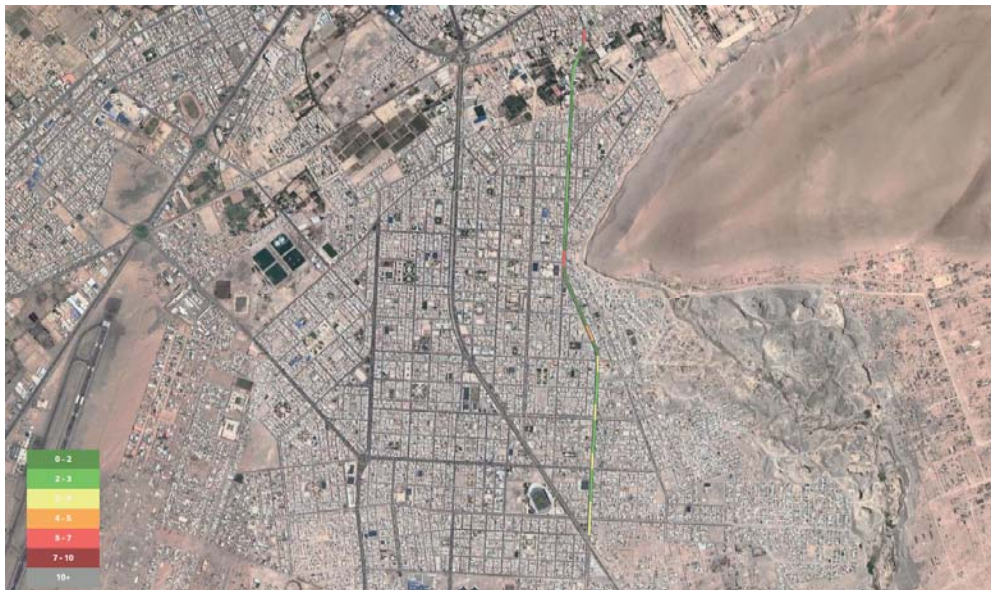
Figura 27

Desplazamiento por la calzada izquierda utilizando aplicativo TotalPave

Nota. En la figura se puede ver el desplazamiento por la Av. Von Humboldt considerando colores de acuerdo al valor IRI.
