ESCUELA PROFESIONAL DE INGENIERÍA CIVIL

**“EVALUACIÓN ESTRUCTURAL PARA DETERMINAR EL
COMPORTAMIENTO SÍSMICO DEL PABELLÓN ‘C’ DE LA
INSTITUCIÓN EDUCATIVA 42218 MARISCAL CÁCERES,
DISTRITO CIUDAD NUEVA, TACNA, 2022”**

TÍTULO PROFESIONAL DE INGENIERO CIVIL

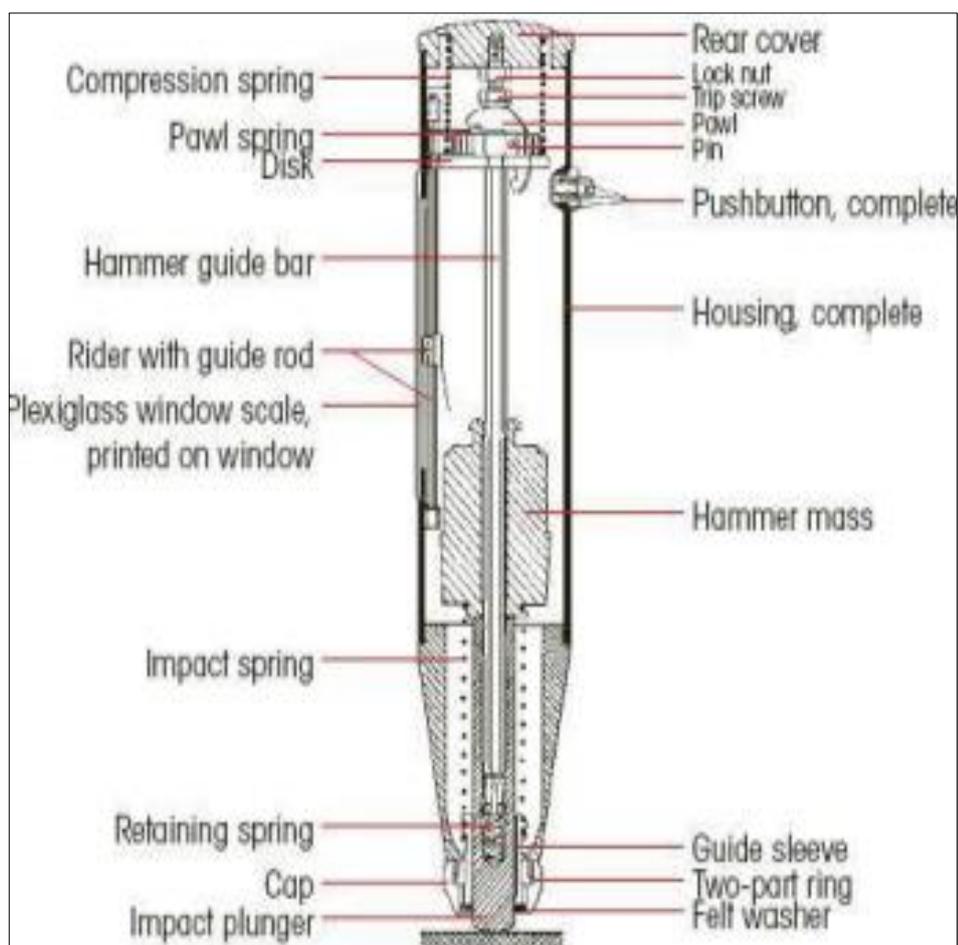
Figura 3

Estructura del Martillo Schmidt

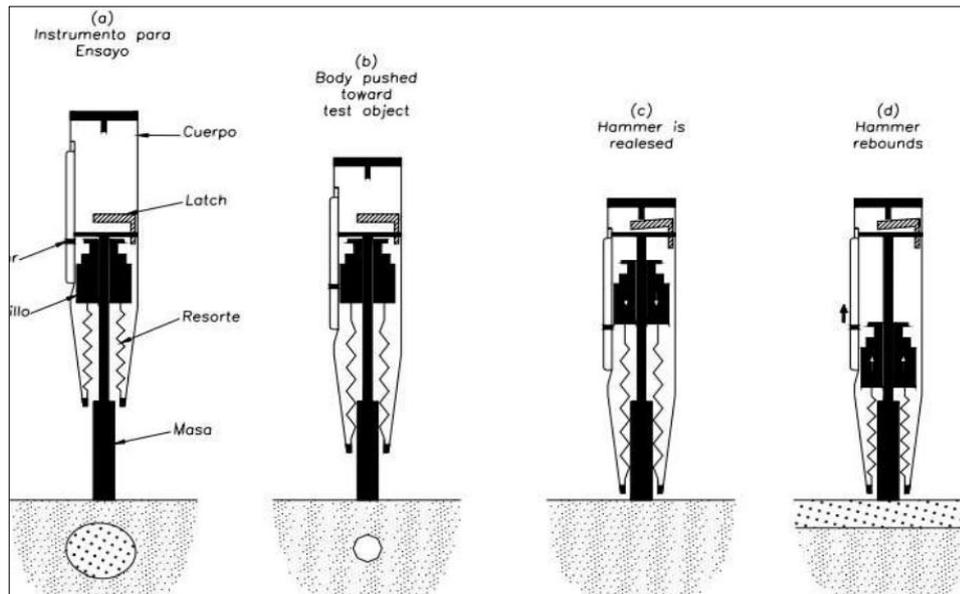
Figura 4

Esquema del sistema de funcionamiento del esclerómetro.

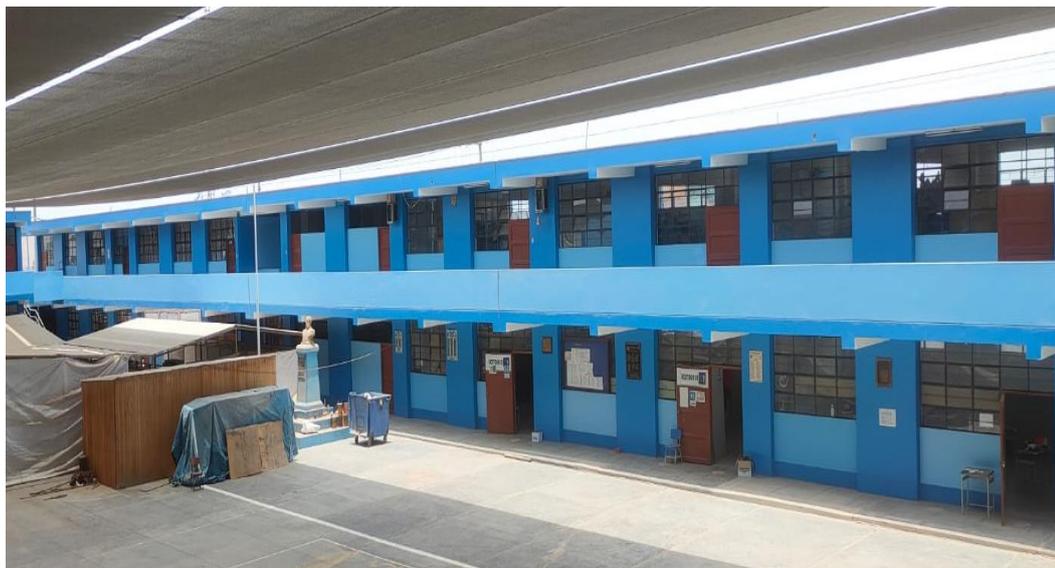
Figura 7

Vista exterior de pabellón

Nota. Se aprecia la parte frontal del pabellón “C” de la I.E. Mariscal Cáceres, La cual está compuesta por 3 bloques, uno de los cuales está constituida por ambientes destinados a aulas y una escalera.

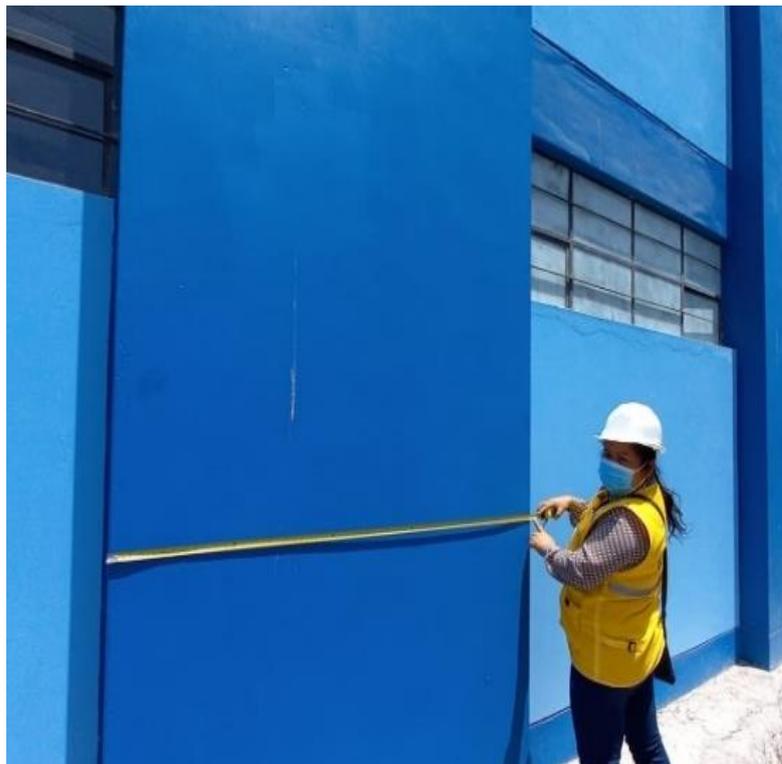
Figura 8

Medición de las características de las columnas existentes

Nota. Se realizó la medición, de muros y columnas exteriores e interiores con un el flexómetro de metal, para poder definir medidas y realizar la elaboración de los planos respectivos.

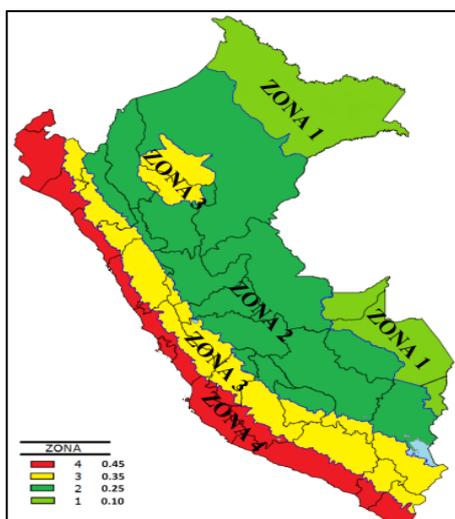
Figura 9

Zonificación sísmica

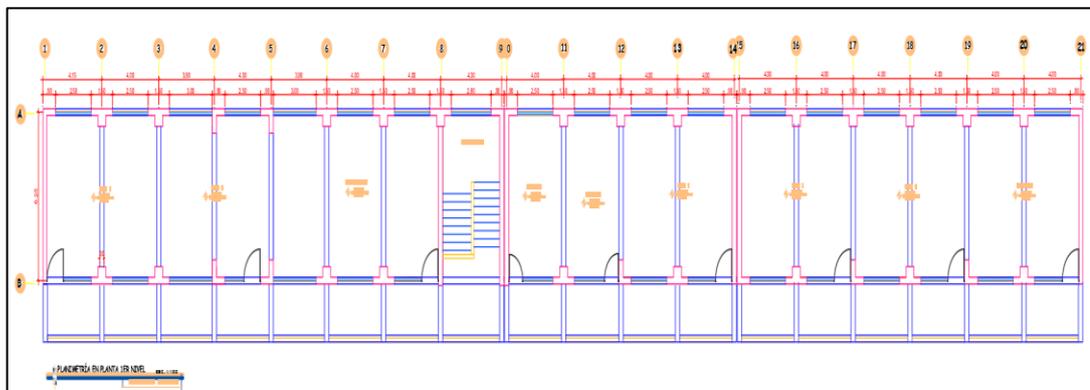
Figura 10

Plano de planta del primer nivel

Nota. Se muestra el plano de planta y la distribución del primer nivel de los ambientes del Pabellón C, que cuenta con 4 aulas, 1 biblioteca, 1 laboratorio de cómputo y 2 cuartos de servicio. El pabellón está dividido en tres bloques por una junta sísmica de 5cm. Del mismo modo la edificación presenta muros de concreto armado en los ejes 1; 8; 9; 10; 14; 15 y 21.

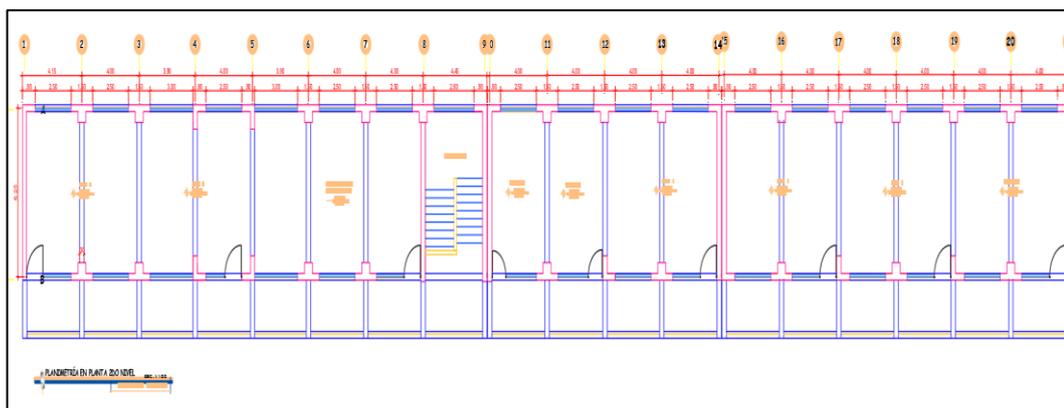
Figura 11.*Plano de planta del segundo nivel.*

Nota. Se muestra la distribución de los ambientes del segundo nivel del Pabellón C, que cuenta con 4 aulas, 2 laboratorios de cómputo, 3 salas de profesores. El pabellón está dividido en tres bloques por una junta sísmica de 5cm. Del mismo modo la edificación presenta muros de concreto armado en los ejes 1; 8; 9; 10; 14; 15 y 21.

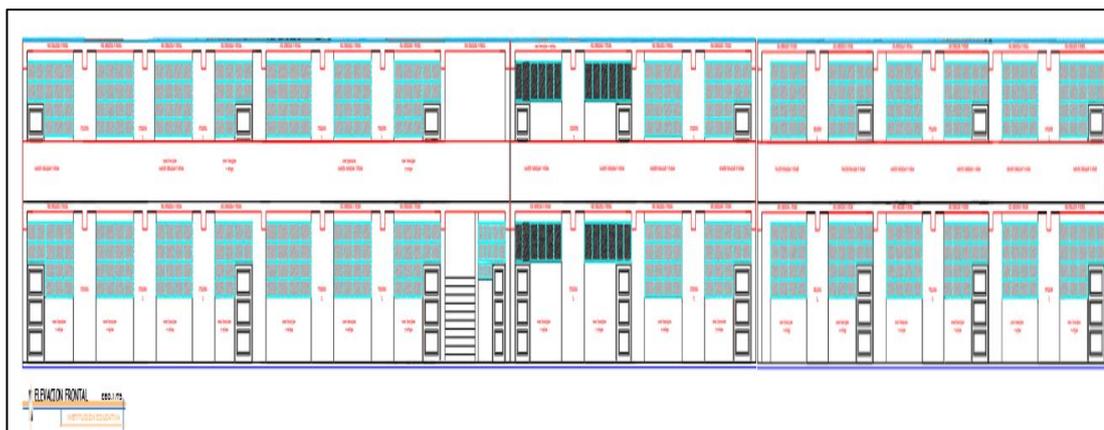
Figura 12*Plano de elevación frontal*

Nota. Se muestra el plano de elevación frontal del Pabellón C, de la I.E. Mariscal Cáceres, donde podemos contemplar que dicho pabellón es simétrico.

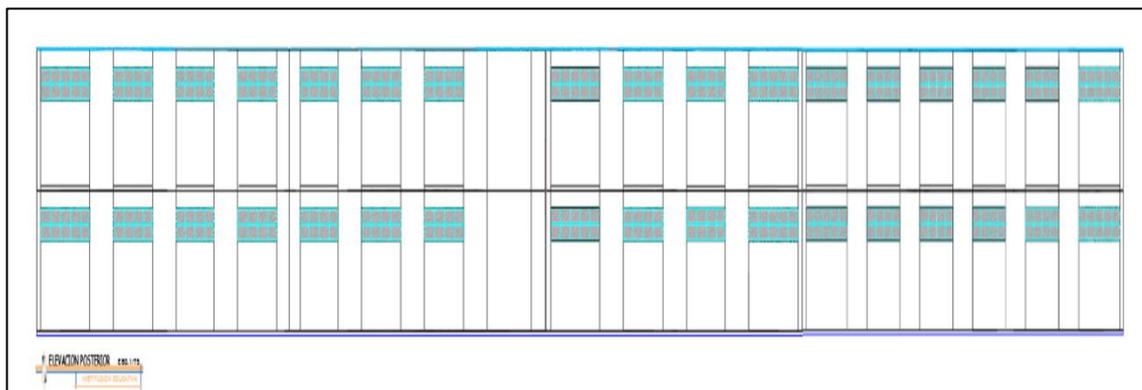
Figura 13*Plano elevación posterior*

Nota. Se muestra el plano de elevación posterior del Pabellón C, de la I.E. Mariscal Cáceres.

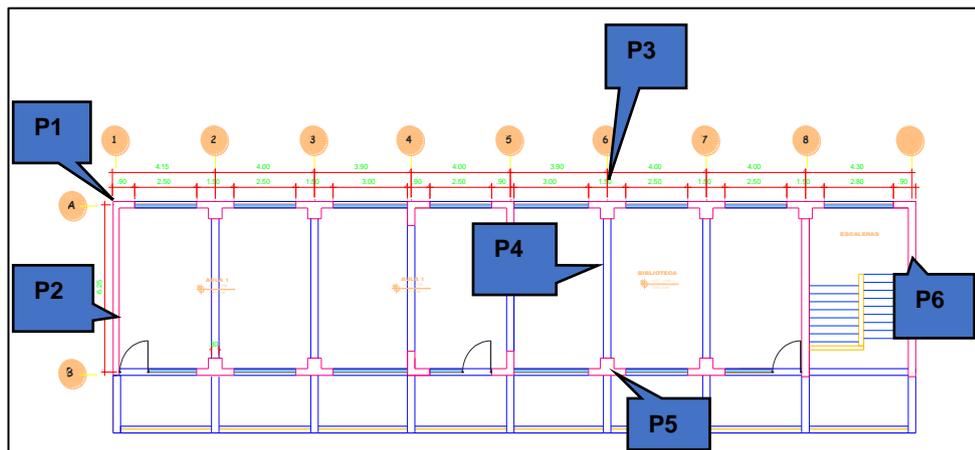
Figura 14

Puntos de ensayo de esclerometría bloque 1 – primer nivel

Nota. En el primer bloque se seleccionó 7 zonas de análisis para determinar las propiedades de los elementos estructurales en el primer nivel se eligieron: placa del eje 1 (P1 y P2), pórtico del eje 6 (P3, P4 y P5), placa del eje 9 (P6)

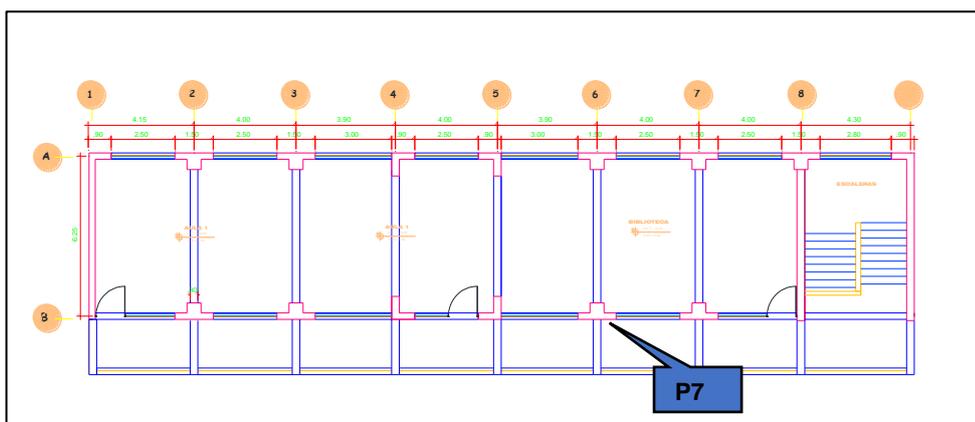
Figura 15

Puntos de ensayo de esclerometría bloque 1 – segundo nivel

Nota. En el primer bloque se seleccionó 7 zonas de análisis para determinar las propiedades de los elementos estructurales: En el segundo nivel columna del eje 6 (P7).

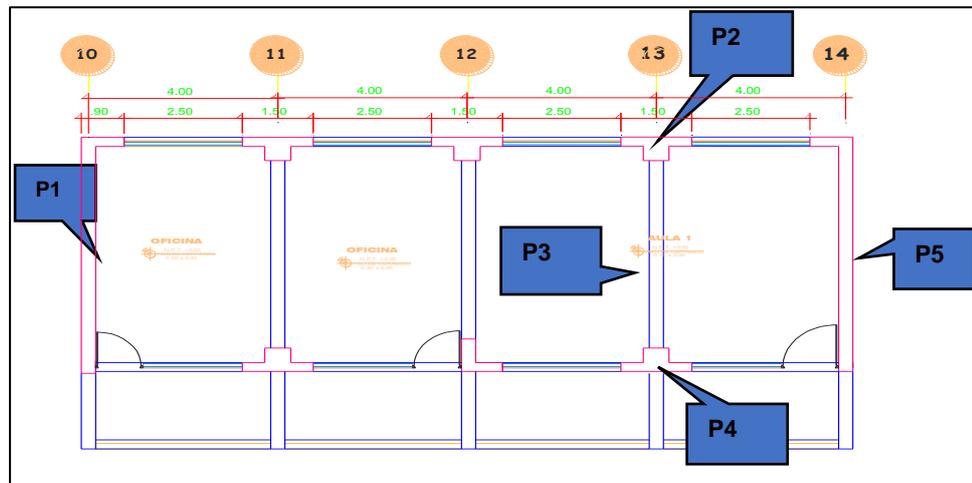
Figura 16

Puntos de ensayo de esclerometría bloque 2 – primer nivel

Nota. Se ha seleccionado para realizar el ensayo de esclerometría, para el bloque 02 se consideró la placa en el eje 10 (P1), pórtico en el eje 13 (P2, P3 y P4), placa en eje 14 (P5)

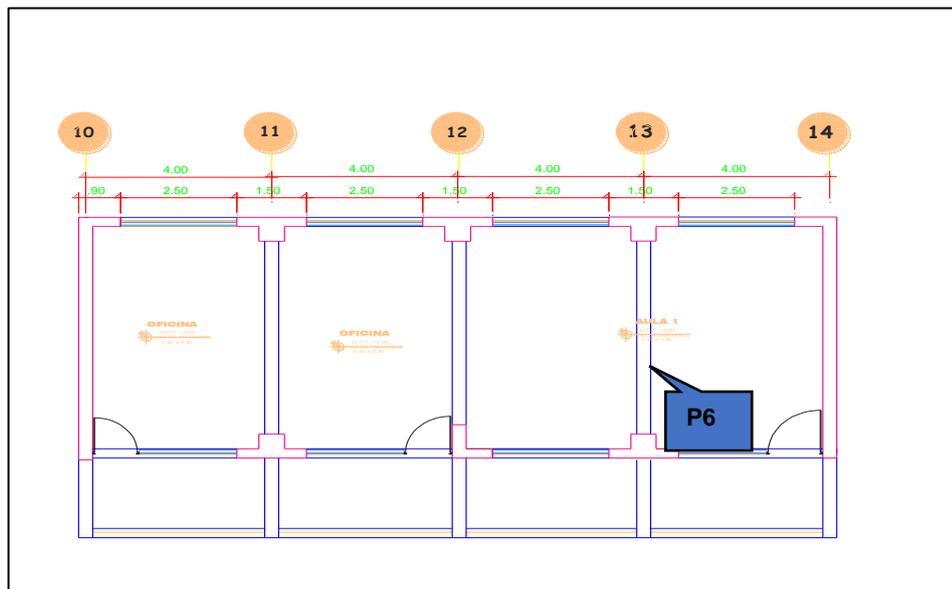
Figura 17

Puntos de ensayo de esclerometría bloque 2 – segundo nivel

Nota. Para realizar el ensayo de esclerometría en el boque 2, en el segundo nivel se optó por el eje 13 (P6).

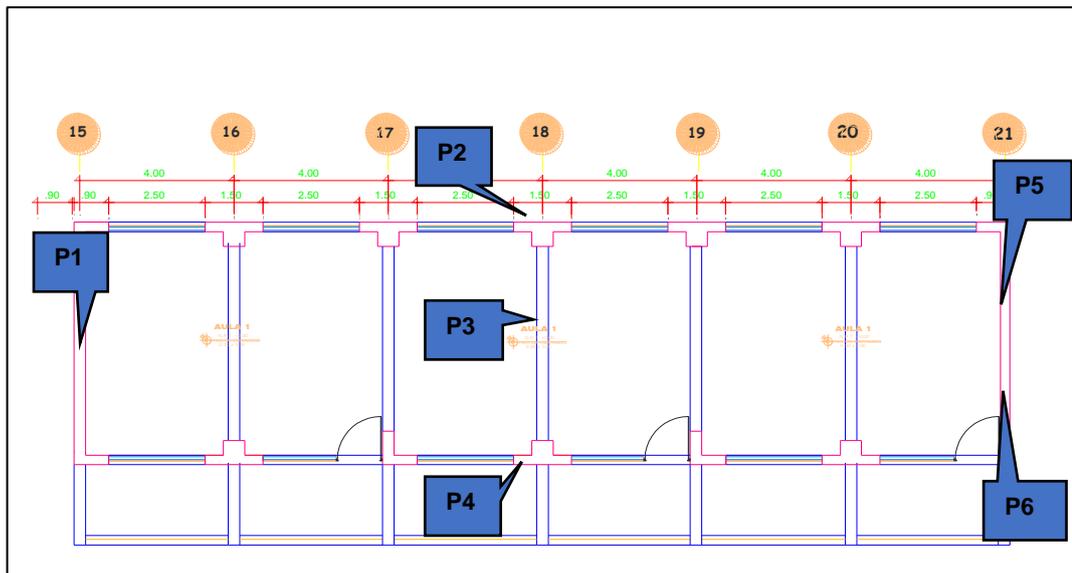
Figura 18*Puntos de ensayo de esclerometría bloque 3 – primer nivel*

Nota. Se ha seleccionado 7 puntos para realizar el ensayo de esclerometría, para el bloque 03 se consideró la placa del eje 15 (P1), el pórtico en el eje 18 (P2, P3 y P4)

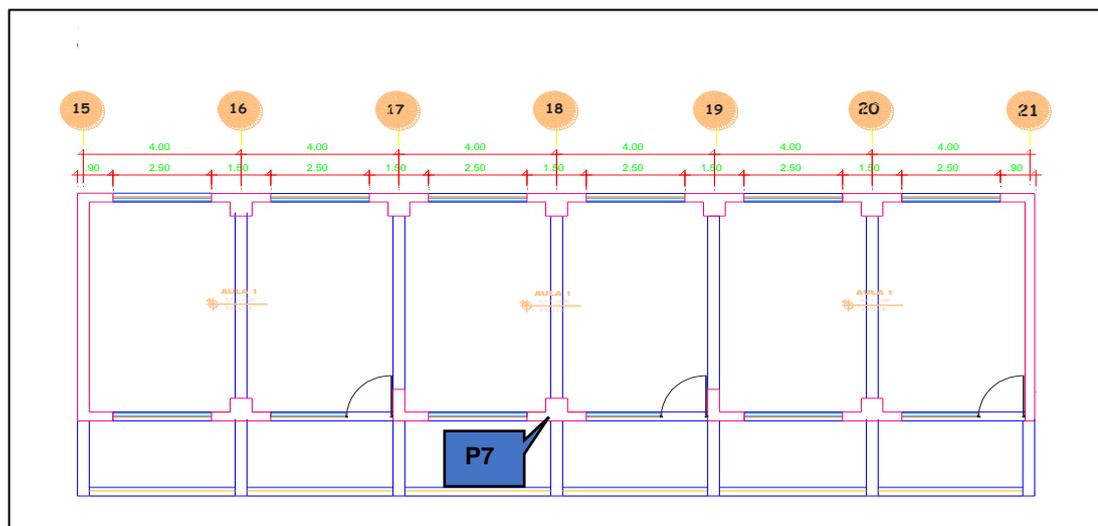
Figura 19*Puntos de ensayo de esclerometría bloque 3 – segundo nivel*

Nota. En el segundo nivel eje 18 (P7) y la placa del eje 21 (P5 y P6).

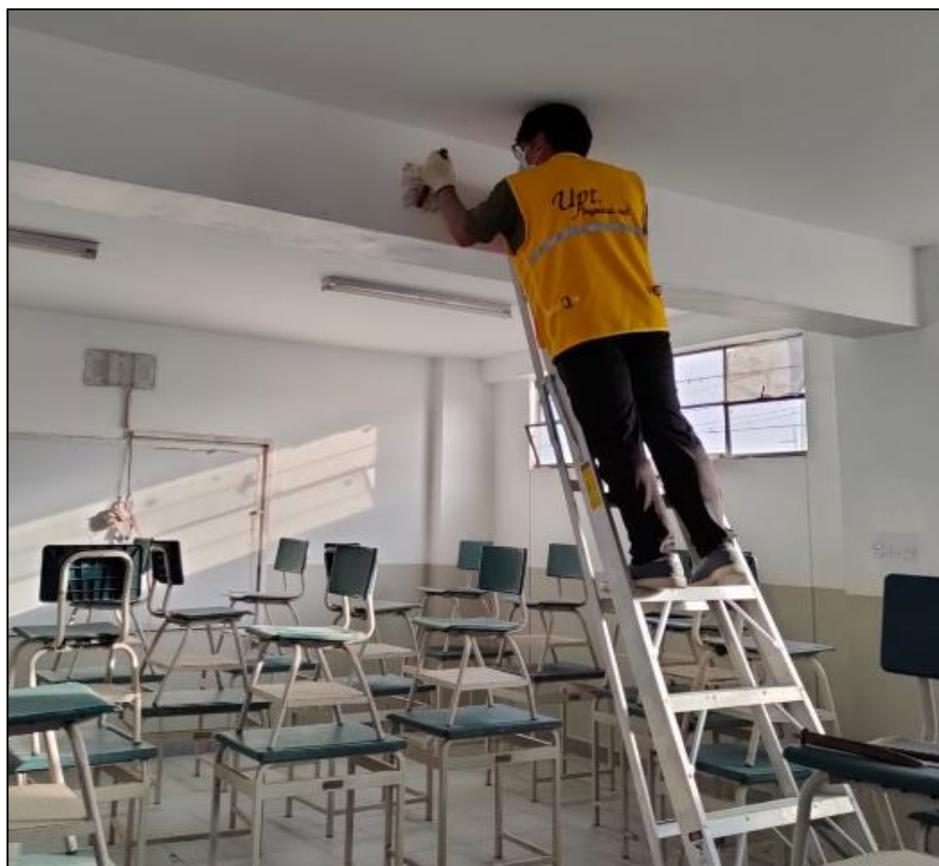
Figura 20

Picado de puntos de aplicación

Nota. Para la aplicación del ensayo, es necesario quitar el tarrajeo y dejar totalmente lisa los puntos de aplicación.

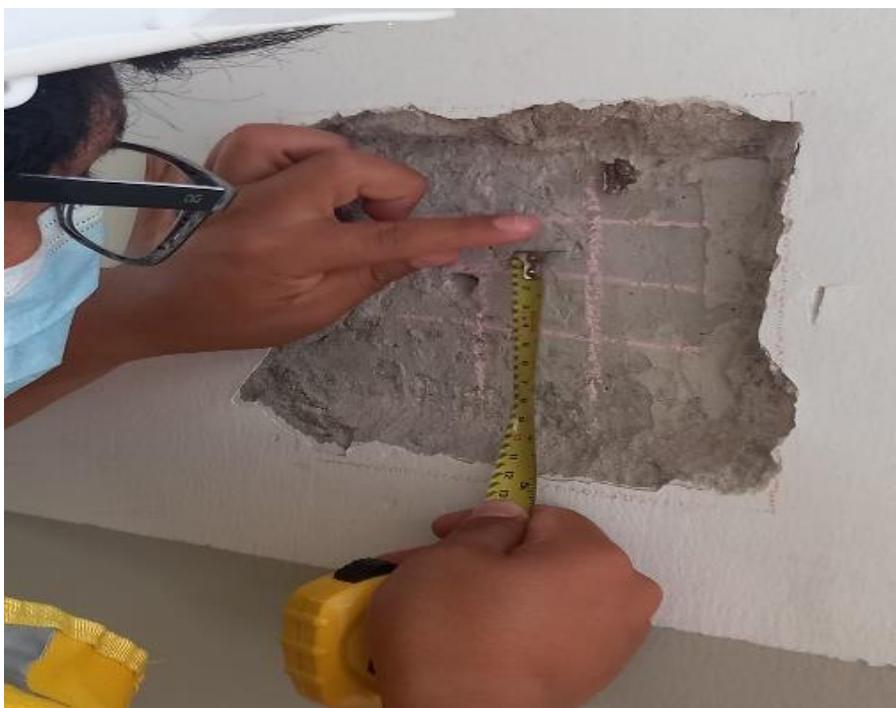
Figura 21

Distribución de puntos en zona de ensayo

Nota. Se realiza la distribución uniformemente en la zona de trabajo, la aplicación del ensayo.

Una vez retirado el tarrajeo y con la zona lisa se procedió a demarcar con pequeños cuadriláteros, distribuidos en toda la zona, tal como se muestra en la figura 21, ya que esta distribución nos servirá de guía para la realización de 12 rebotes en cada punto a evaluar.

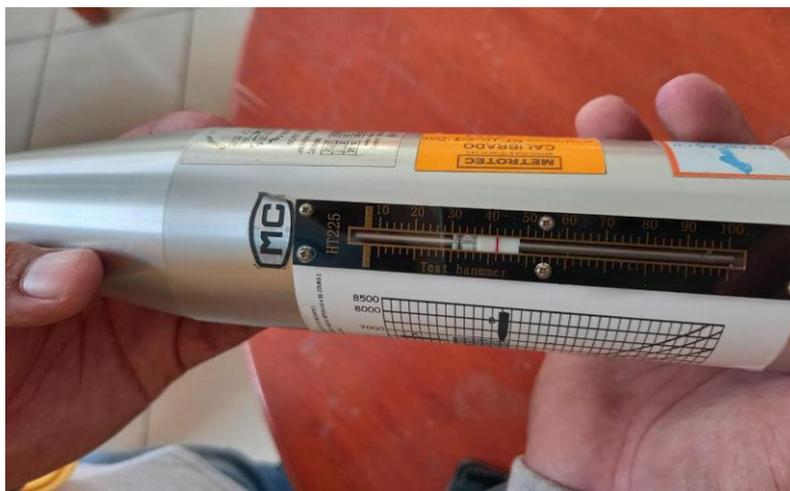
Figura 22

Esclerómetro

Nota. Equipo usado para la determinación de dureza del concreto

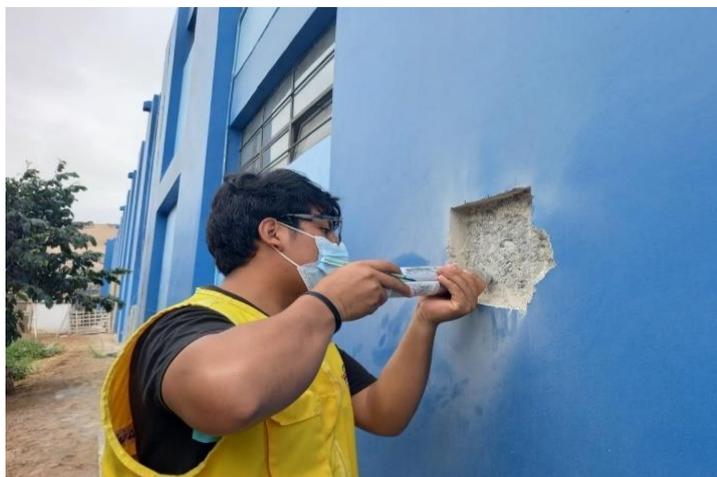
Figura 23

Toma de datos en pórtico.

Nota. Toma de datos del punto 3 (P3) de la columna exterior al pórtico del eje 6.

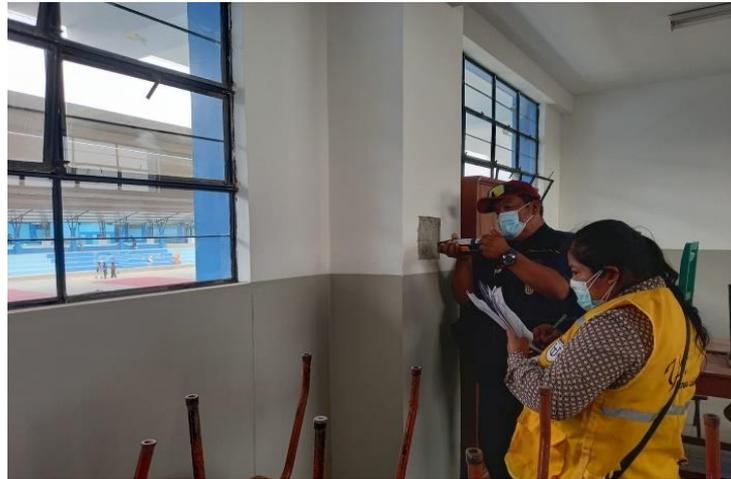
Figura 24*Anotación de resultados*

23, finalmente se realizó la anotación los resultados obtenidos, como se muestra en la figura 24, estos resultados fueron anotados en una ficha según el modelo que se muestra en la tabla 2, para luego ser analizados de manera pertinentes y así obtener los resultados más representativos.

Nota. Es importante tomar todos los datos pertinentes para así obtener un promedio representativo.

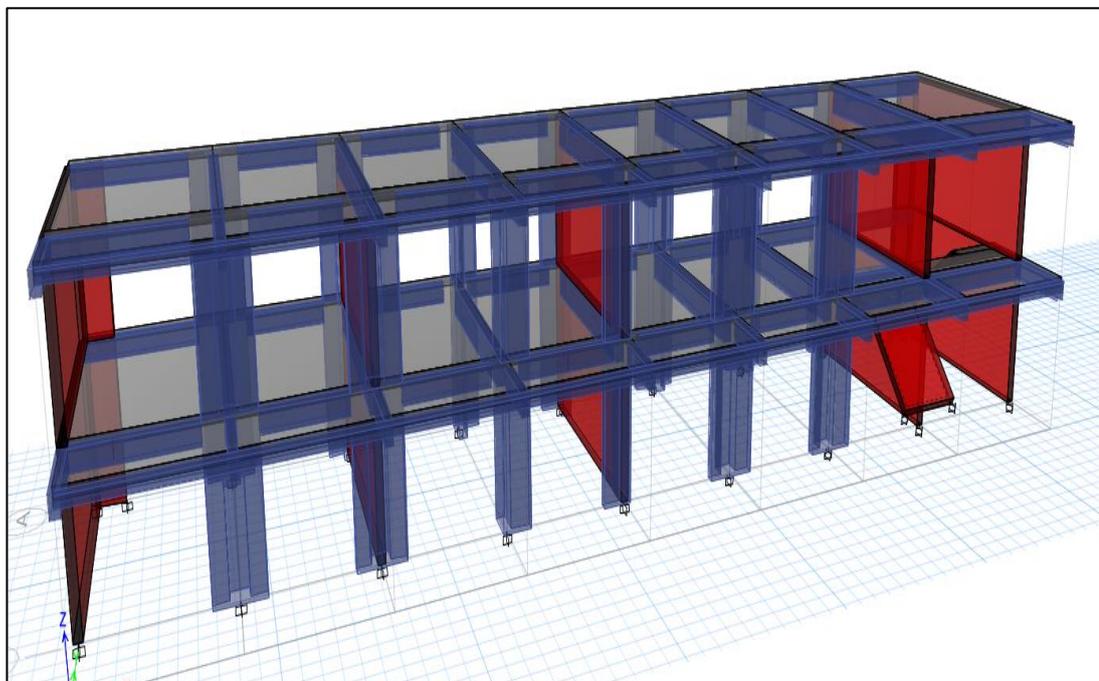
Figura 25

Vista isométrica del bloque 1

Nota. Modelo realizado en el Etabs 2020.

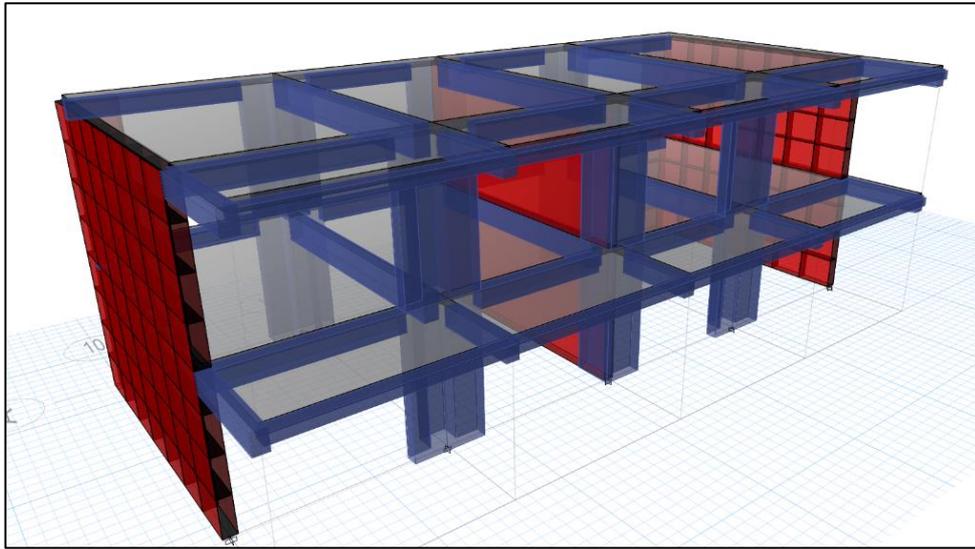
Figura 26

Vista isométrica del bloque 2

Nota. Modelo realizado en el Etabs 2020.

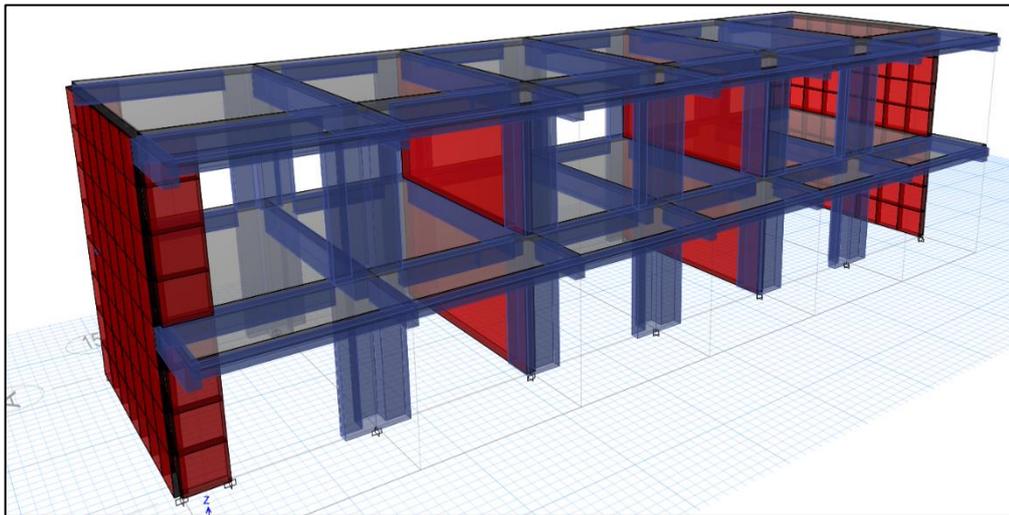
Figura 27

Vista isométrica del bloque 3

Nota. Modelo realizado en el Etabs 2020.

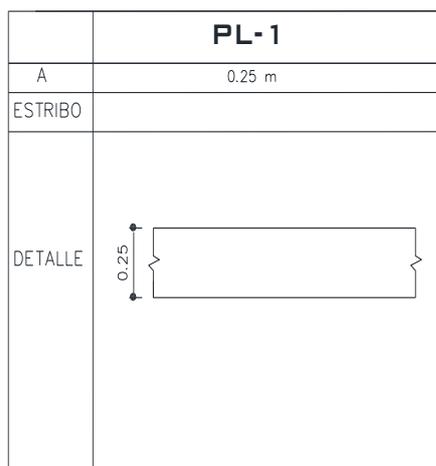
Figura 30

Dimensión geométrica de muros de concreto armado

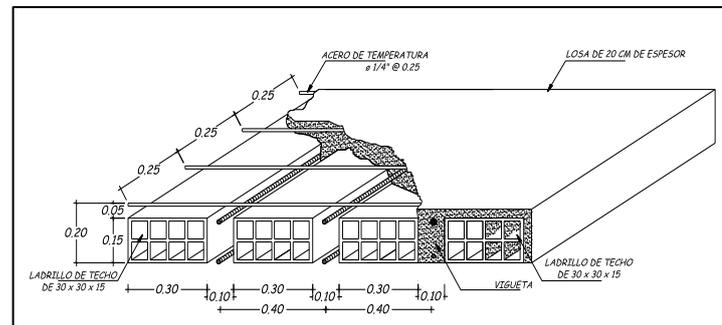
Figura 31*Detalle del aligerado*

El aligerado de los tres bloques del pabellón 'C' tiene un espesor de 20cm, en la figura 31 podemos observar el detalle de concreto aligerado encontrado en la estructura analizada.

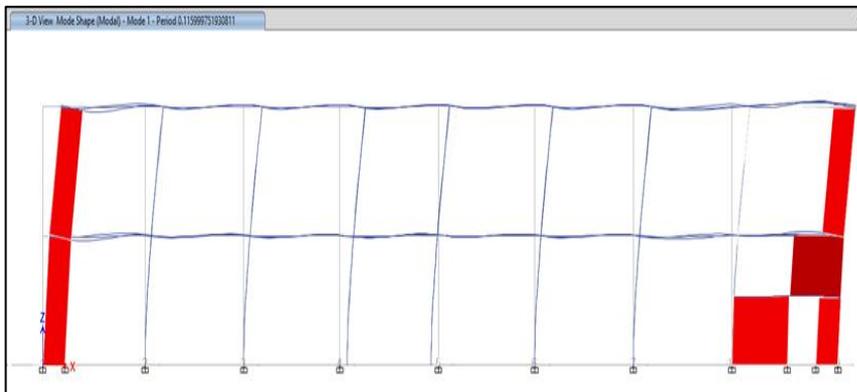
Figura 32

Modo de vibración 1 – bloque 1

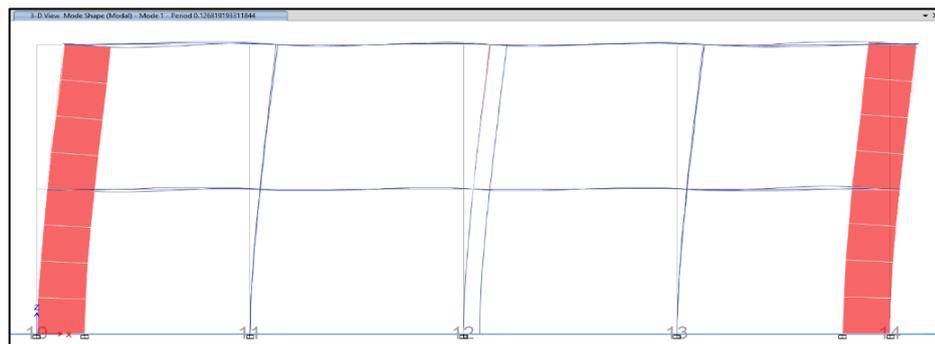
Figura 34*Modo de vibración 1 – bloque 2*

Case	Mode	Period sec	UX	UY	SumUX	SumUY	RZ	SumRZ
Modal	1	0,127	0,7938	0	0,7938	0	0,0035	0,0035
Modal	2	0,043	0	0,8803	0,7938	0,8803	1,14E-06	0,0035
Modal	3	0,034	0,0006	5,91E-07	0,7944	0,8803	0,8739	0,8774
Modal	4	0,03	0,2049	0	0,9993	0,8803	0,0001	0,8775
Modal	5	0,016	0	0,1196	0,9993	0,9999	9,59E-07	0,8775
Modal	6	0,013	0,0007	1,50E-06	1	0,9999	0,1224	0,9999
Modal	7	0,002	0	0,0001	1	1	0	0,9999

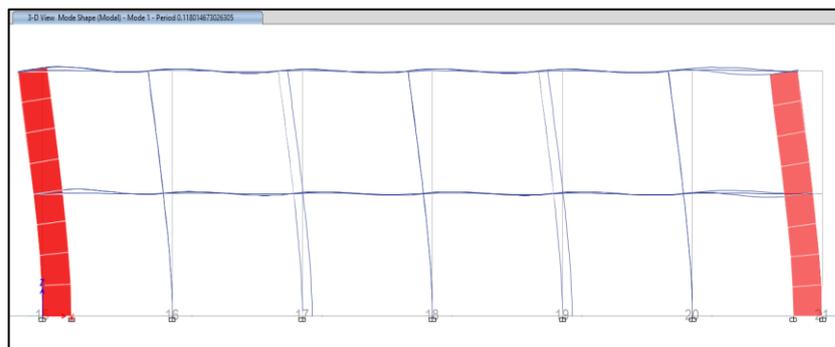
Figura 36*Modo de Vibración 1 – bloque 3*

Case	Mode	Period sec	UX	UY	SumUX	SumUY	RZ	SumRZ
Modal	1	0,118	0,7977	0,0003	0,7977	0,0003	0,0011	0,0011
Modal	2	0,046	0,0003	0,8782	0,7981	0,8785	0,0083	0,0094
Modal	3	0,034	0,0001	0,0094	0,7981	0,8879	0,8755	0,8848
Modal	4	0,028	0,2015	0,0001	0,9997	0,888	0,0001	0,8849
Modal	5	0,017	0,0001	0,1118	0,9997	0,9998	0,001	0,8859
Modal	6	0,013	0,0003	0,0001	1	0,9999	0,114	0,9999
Modal	7	0,002	0	0,0001	1	1	0	0,9999

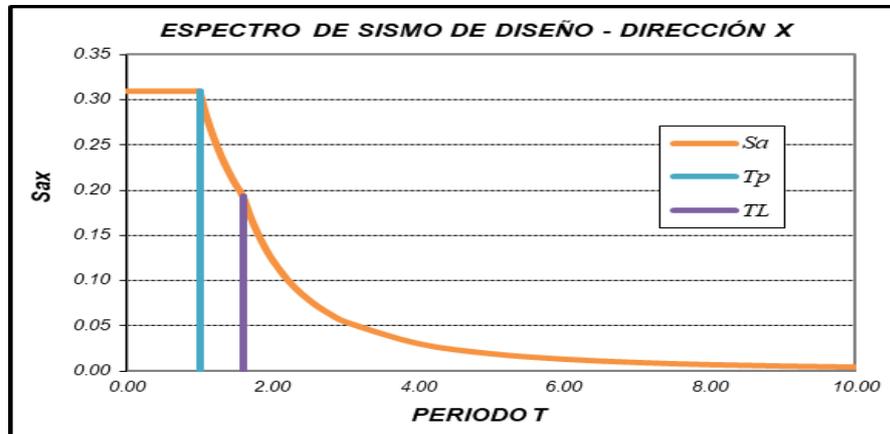
Figura 38

Espectro de aceleración en el eje "X" – bloque 1, bloque 2 y bloque 3

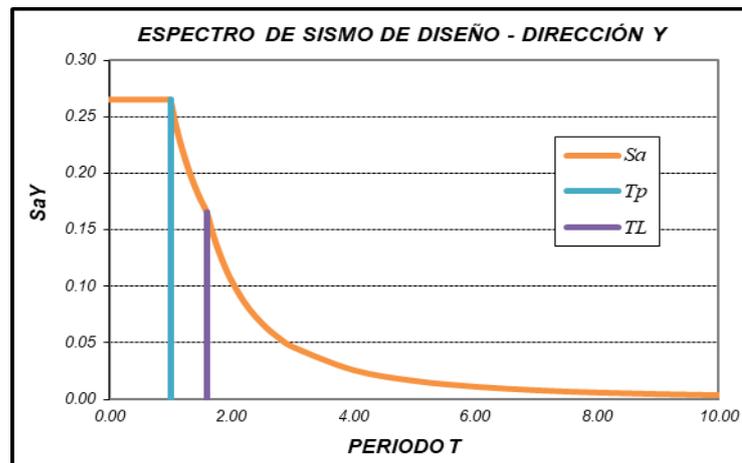
**Figura 39**

Espectro de aceleración en el eje "Y" – bloque 1, bloque 2 y bloque 3
