**“EVALUACIÓN ESTRUCTURAL DE UN PABELLÓN DE LA  
INSTITUCIÓN EDUCATIVA JOSE JOAQUIN INCLAN,  
REGIÓN TACNA, 2022”**

**PARA OPTAR:  
TÍTULO PROFESIONAL DE INGENIERO CIVIL**

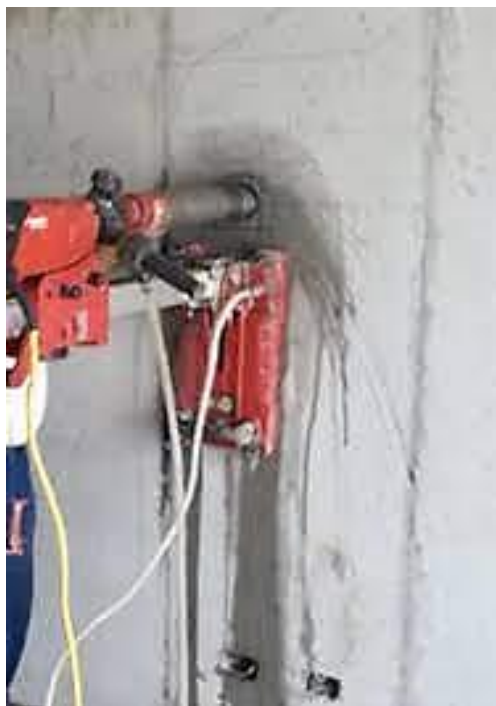
**Figura 4**

Se aplica este ensayo enfocado en la sustracción de núcleos cilíndricos de concreto extraídos a partir de elementos estructurales existentes. Dicho núcleo se falla bajo compresión para calcular la resistencia del concreto de la estructura (American Society for Testing and Materials, 2018) en la figura 4 se aprecia la extracción de diamantina ) y en la Tabla 9 se tiene el factor de corrección por esbeltez.

*Extracción de núcleos cilíndricos de concreto*

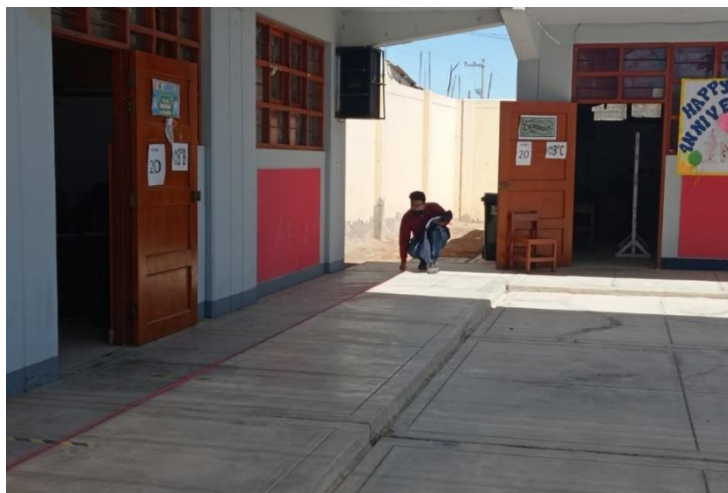
**Figura 8**

Con el objetivo de obtener las medidas de la edificación, se consideró la realización de un levantamiento, tal y como se aprecia en las Figuras 8 y 9 en la cual se encontraron 04 salones en el primer nivel; 03 salones en el segundo nivel, además de un balcón en el segundo nivel, el cual funciona como pasillo para el ingreso a las aulas las cuales se representan en un plano de elevación y distribución en las Figuras 10, 11, 12, 13 y 14.

*Toma de medidas de la edificación en estudio*

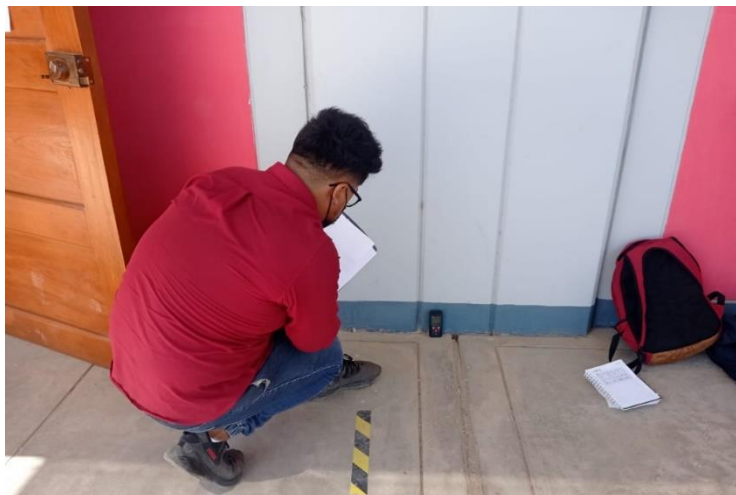
**Figura 9**

*Toma de medidas para la realización de planos*

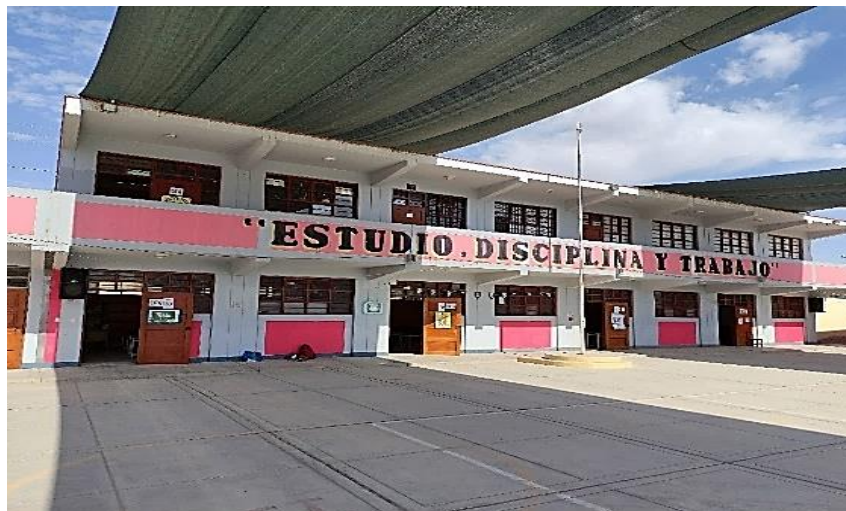
**Figura 16***Inspección visual*

*Nota.* Se realizó una inspección visual para poder identificar las patologías, daños y de más características que presenta la institución educativa en análisis.

La patología estructural que tiene más influencia son las fisuras en elementos estructurales, las cuales se presentan generalmente en instituciones educativas por presencia falla por columna corta, esto se produce cuando en un evento sísmico, los desplazamientos laterales en columnas se ve restringida por alfeizares altos, generando una distorsión en la zona en la que no se restringe (parte alta) y así fisurando en forma diagonal estructuras, provocando un potencial riesgo ante eventos sísmicos de gran envergadura, que podrían generar el colapso de la edificación.

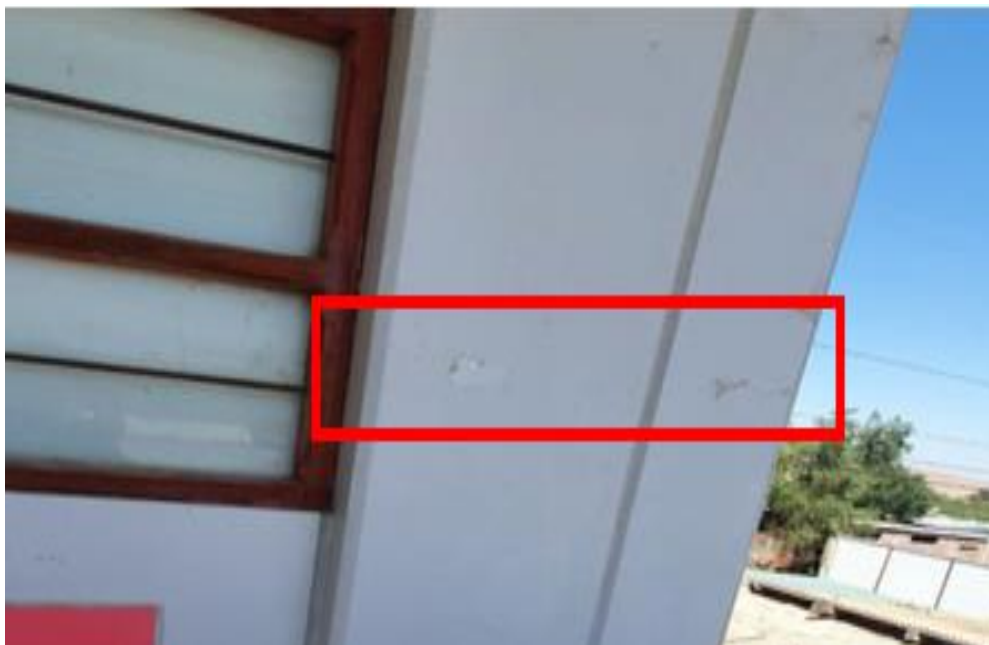
**Figura 17**

*Fisuración en las columnas cubierta por acabados*

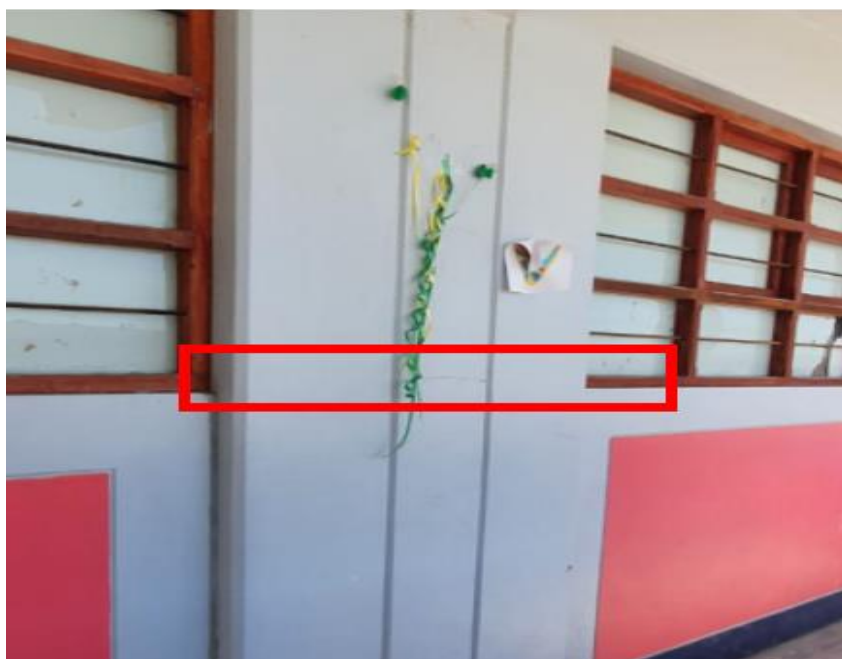
**Figura 18**

*Fisuración en las columnas cubierta por acabados*

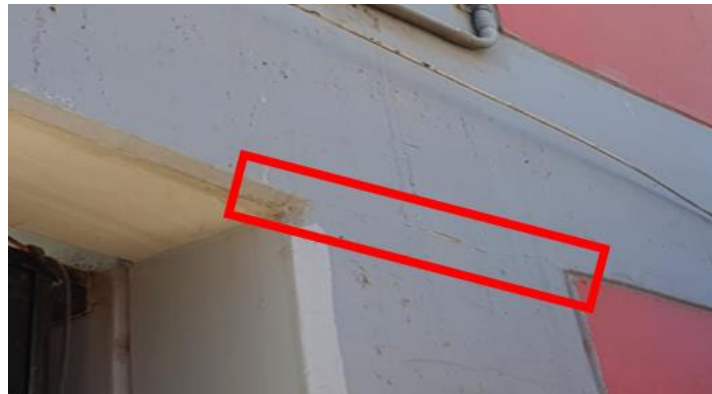
**Figura 20**

*Fisuración en las columnas cubierta por acabados*

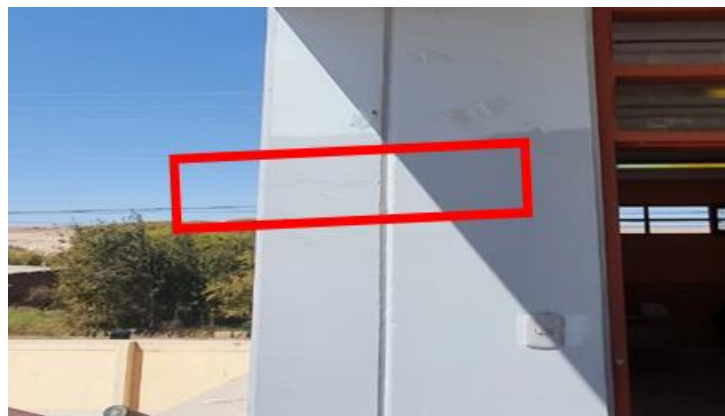
**Figura 21**

*Fisuración en las columnas cubierta por acabados*

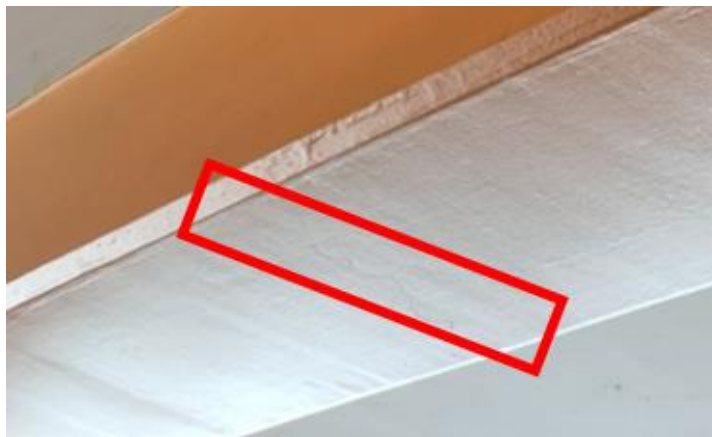
**Figura 22**

*Fisuración en las vigas cubierta por acabados*

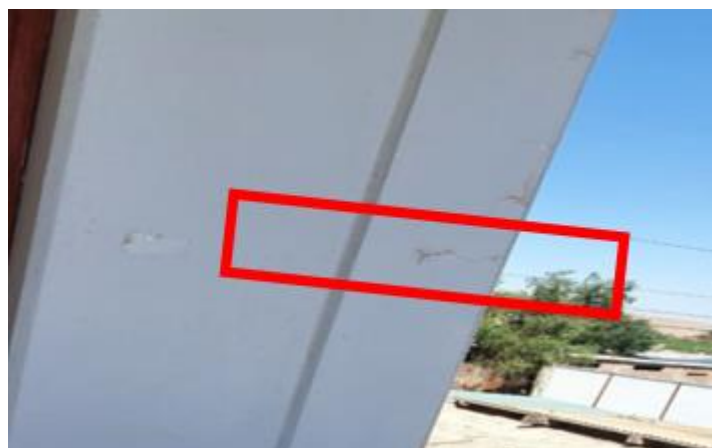
**Figura 23**

*Fisuración en las columnas cubierta por acabados*

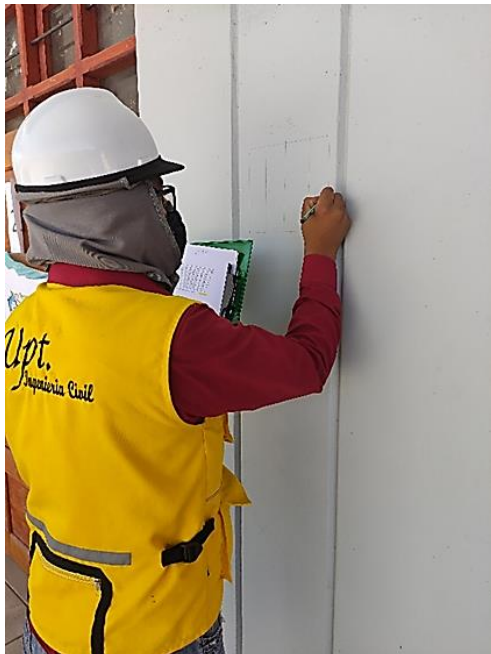
**Figura 26**  
*Demarcación de la zona para el ensayo de esclerometría*

*Nota.* En el caso no se tuvo que retirar el tarrajeo debido al acabado caravista de elementos estructurales.

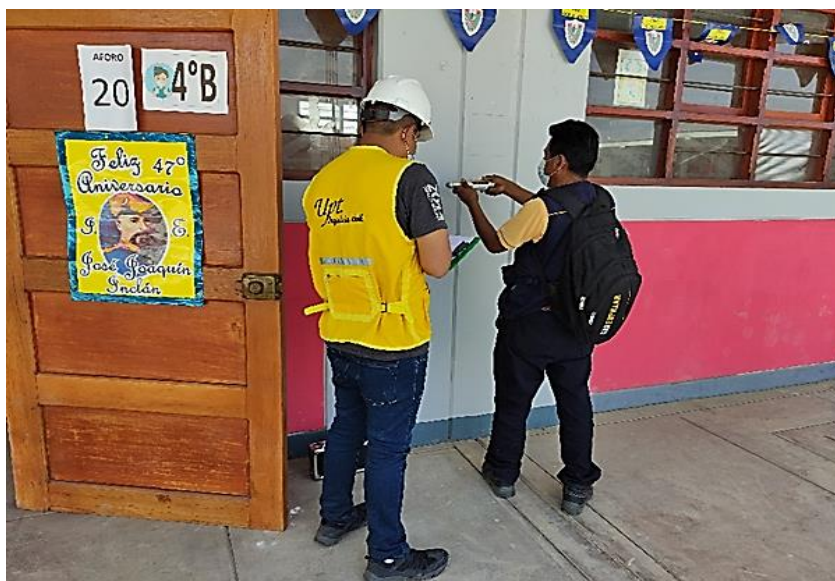
**Figura 27**  
*Toma de datos del ensayo para el primer nivel de la edificación*

*Nota.* En cada zona seleccionada se ejecutaron 12 golpes.

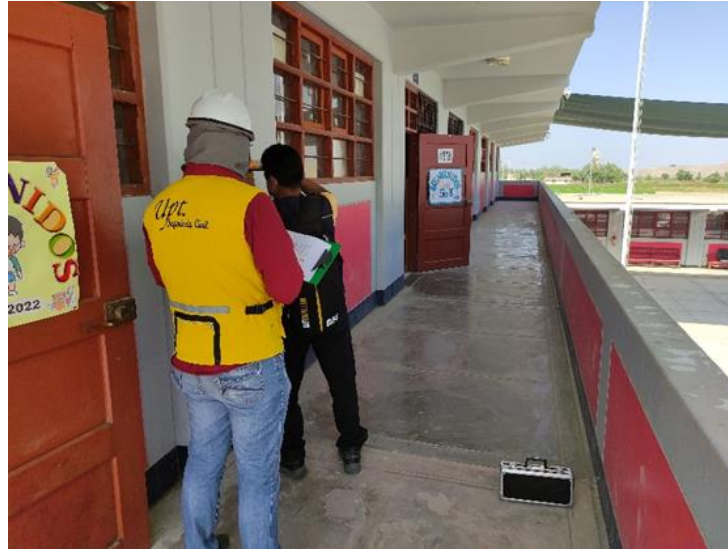
**Figura 28**

*Toma de datos del ensayo para el segundo nivel de la edificación*

*Nota.* En cada zona seleccionada se ejecutaron 12 golpes.

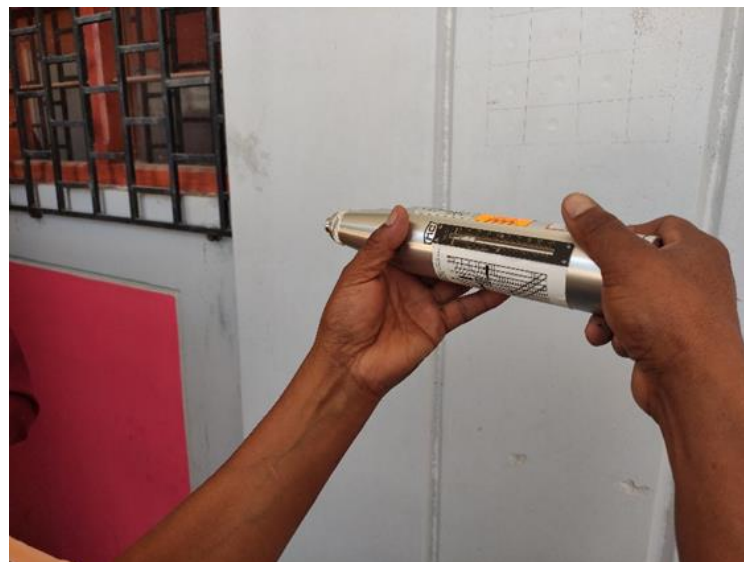
**Figura 29**

*Datos recaudados del instrumento del ensayo de esclerometría*

*Nota.* Los resultados no presentan mucha variación.

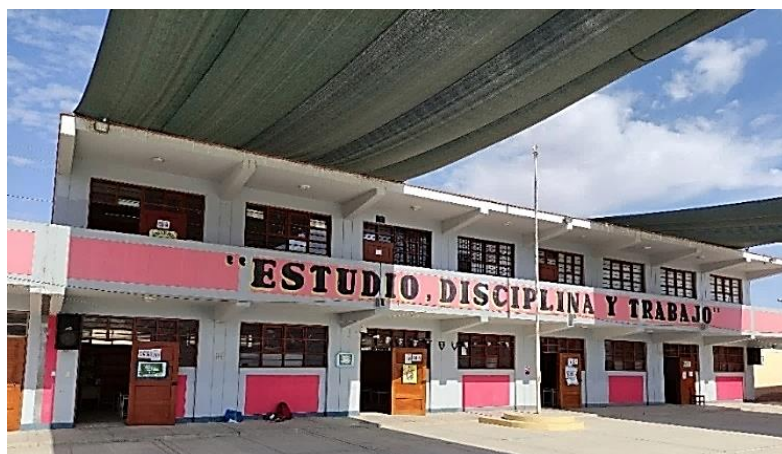
**Figura 34**

*Sistema estructural*

*Nota.* El pabellón de la institución educativa José Joaquín Inclán presenta un sistema estructural aporticado.

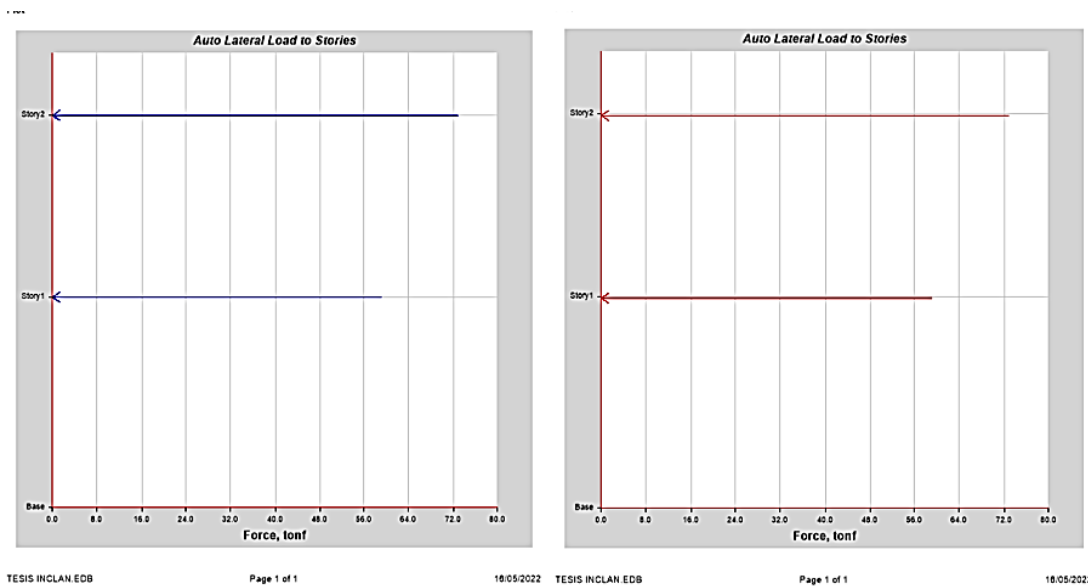
**Figura 43**

*Distribución de fuerzas inerciales sentido “x” y sentido “y”*

*Nota.* En la figura anterior podemos apreciar que para ambos sentidos tenemos las mismas fuerzas inerciales esto se debe a que ambos sentidos ortogonales presentan la misma configuración estructural, El segundo piso presenta una fuerza inercial estática de 72,77 tonf y el primer piso 59,16 tonf.

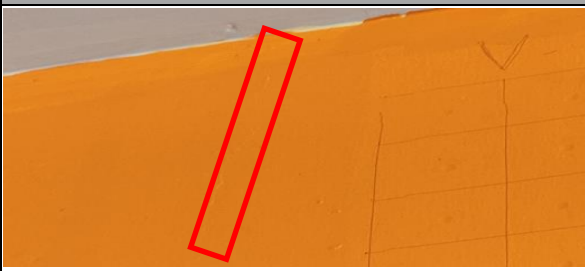
S. ESTRUCTURAL (EJE X)	PORTICOS			
S. ESTRUCTURAL (EJE Y)	ALBAÑILERIA CONFINADA			
<b>DATOS DE PATOLOGÍAS ESTRUCTURALES EVIDENCIADAS</b>				
HORA DE INSPECCIÓN	02/04/2022			
FECHA DE INSPECCIÓN	10:47 a.m.			
ELEMENTO	DIMENSIONES			IMAGEN
	b (cm)	h (cm)	L (m)	
COLUMNA

VIGA	0.3	0.7	7	
VIGUETAS				
LOSA				
MURO				
<b>CATEGORÍA DE FALLA ESTRUCTURAL</b>				
FALLA EN COMPRESIÓN POR CORTANTE				
<b>CAUSAL DEL DAÑO</b>				
EXCESO DE CARGA SOBRE LA VIGA

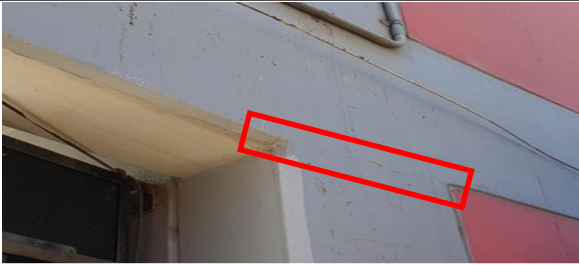
FICHA 02

S. ESTRUCTURAL (EJE X)		PORTICOS		
S. ESTRUCTURAL (EJE Y)		ALBAÑILERIA CONFINADA		
DATOS DE PATOLOGÍAS ESTRUCTURALES EVIDENCIADAS				
HORA DE INSPECCIÓN		02/04/2022		
FECHA DE INSPECCIÓN		10:51 a.m.		
ELEMENTO	DIMENSIONES			IMAGEN
	b (cm)	h (cm)	L (m)	
COLUMNA

VIGA	0.3	0.7	7	
VIGUETAS				
LOSA				
MURO				
CATEGORÍA DE FALLA ESTRUCTURAL				
FALLA POR FLEXIÓN				
CAUSAL DEL DAÑO				
EXCESO DE CARGA MUERTA
