**TESIS**

**“ANÁLISIS Y EVALUACIÓN SÍSMICO DEL PABELLÓN “K” DE  
LA INSTITUCIÓN EDUCATIVA CESAR COHAILA TAMAYO,  
TACNA 2023”**

**TACNA – PERÚ**

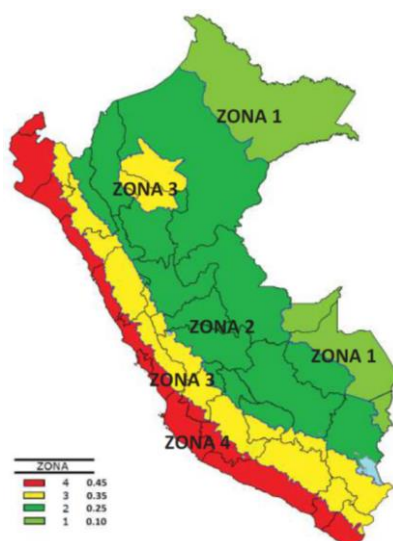
**Figura 4**  
Zonas sísmicas

*Nota.* Representación de la distribución geográfica del territorio nacional en las cuatro zonas sísmicas. Adaptado de MVCS, (2018).

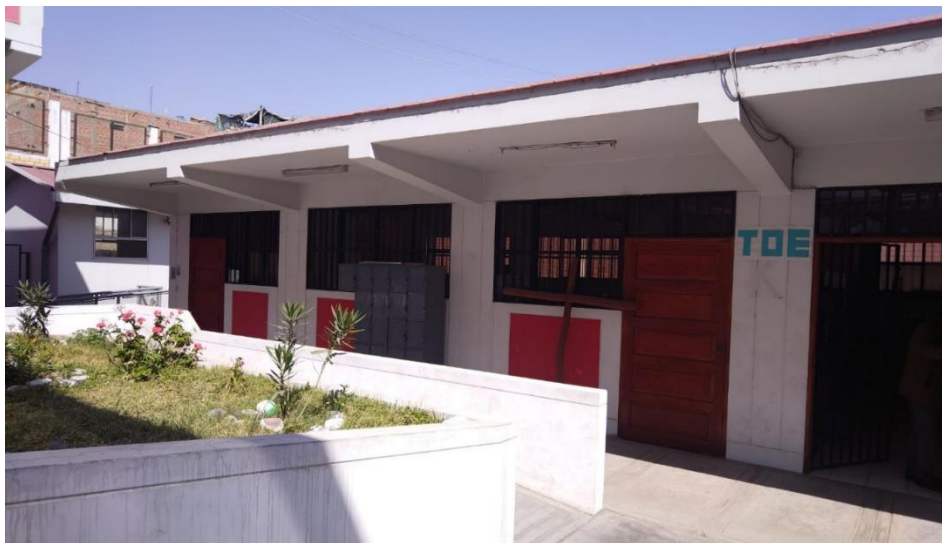
*Vista frontal pabellón "K"*

*Nota.* Se visualiza el lado frontal del pabellón "K" del colegio Cesar Cohaila Tamayo. Conformado por un sistema de Pórticos en el eje X-X y Albañilería Confinada en el eje Y-Y.

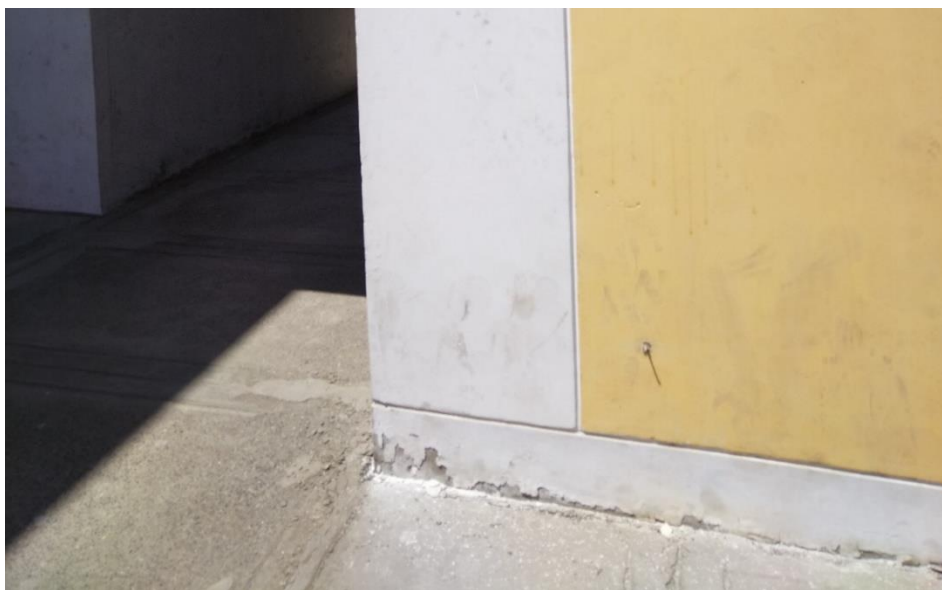
*Zócalo perimetral exterior con presencia de eflorescencia de sales.*

*Nota.* Se aprecia la vista lateral, Zócalo perimetral exterior con eflorescencia de sales por la presencia de humedad en el piso.

La tercera hipótesis señala que: “Se obtiene un nivel de vulnerabilidad Bajo en la edificación existente considerando la evaluación de sus componentes estructurales.” Mediante la inspección y la metodología FEMA 154 se determina que la estructura presenta una baja vulnerabilidad ante sismos potenciales, ya que este valor es de 2,7 sobrepasando el valor de control de 2,5 para edificaciones con una vulnerabilidad baja. Considerando las observaciones de campo se tiene que la estructura presenta patologías visibles como la eflorescencia por la presencia de humedad que no representan un daño significativo a la estructura.

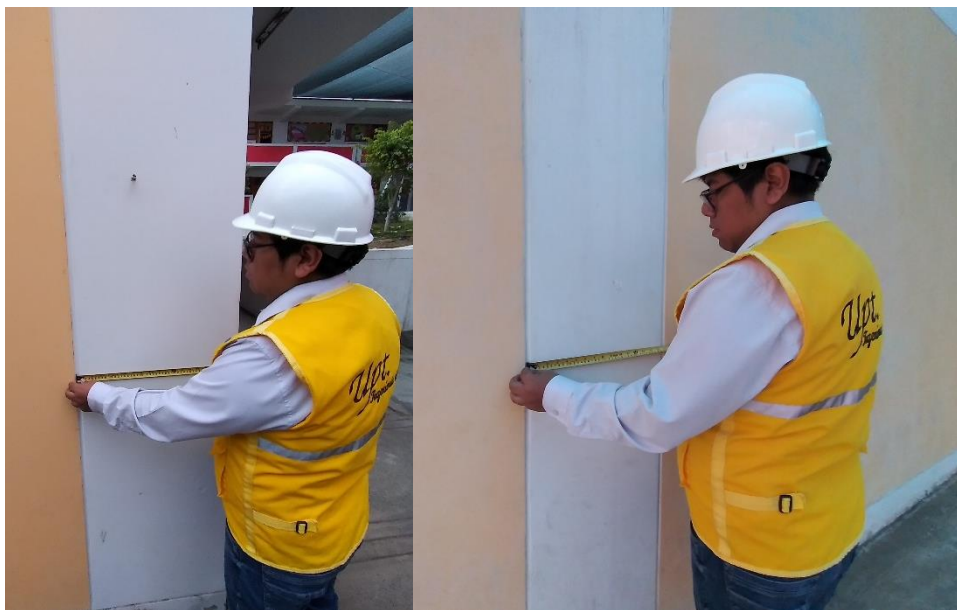
*Toma de medidas de columnas del pabellón "K"*

Nota. Se aprecia la toma de medidas de las columnas del pabellón "K" de los 2 ambientes, realizado con la ayuda de una wincha, en el colegio Cesar Cohaila Tamayo.

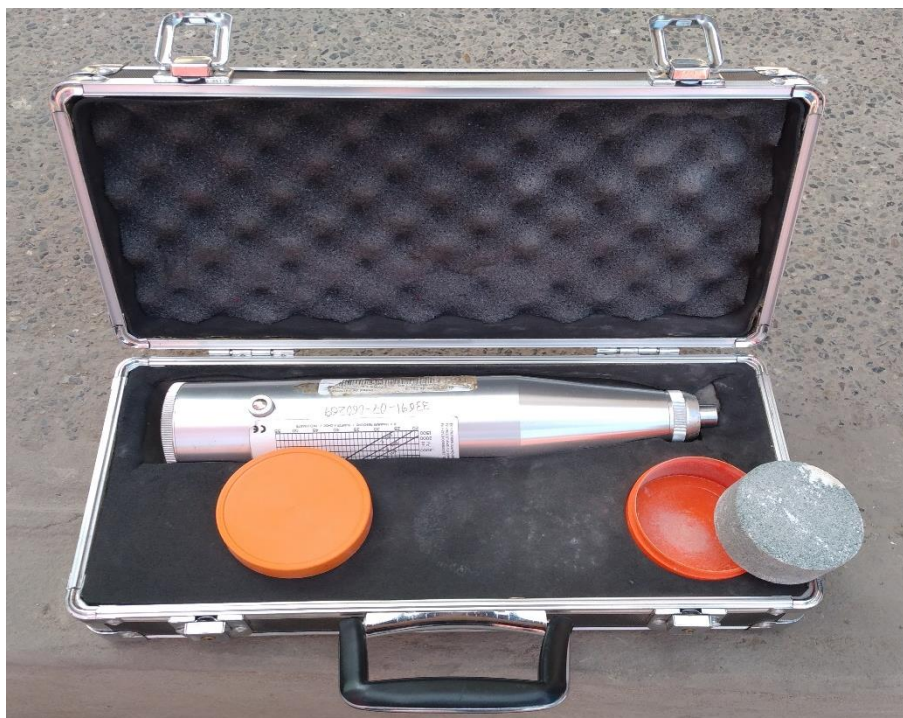
**Figura 23**

Modelo de esclerómetro usado en el ensayo.

Nota. Se aprecia el quipo utilizado Esclerómetro Punzuar LTDA Serie HT225.

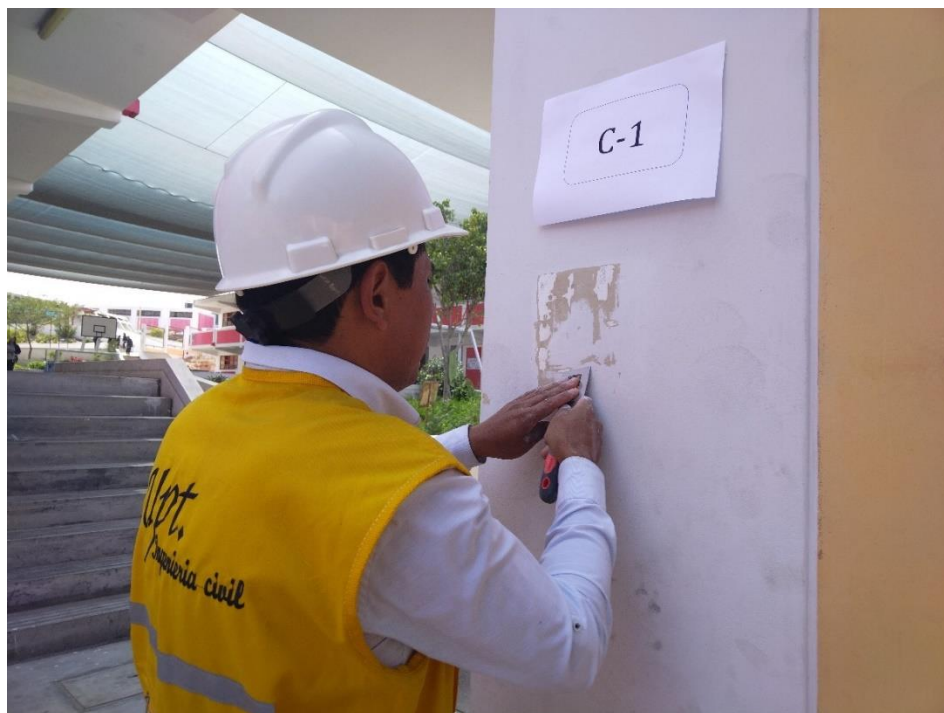
**Figura 24**

*Retiro de pintura y delimitación del área del ensayo.*

*Nota.* Retiro la capa de pintura y base de los elementos estructurales para realizar el ensayo de esclerómetro.

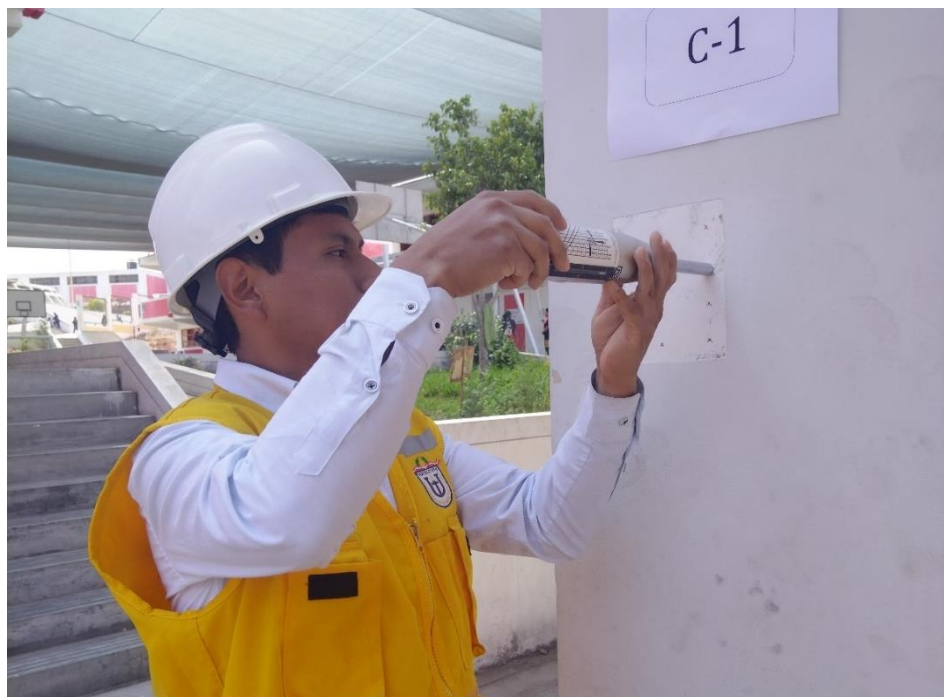
**Figura 25**

*Toma de lecturas del ensayo de esclerómetro.*

*Nota.* Toma de 12 lecturas los cuales no presentan mucha variación.

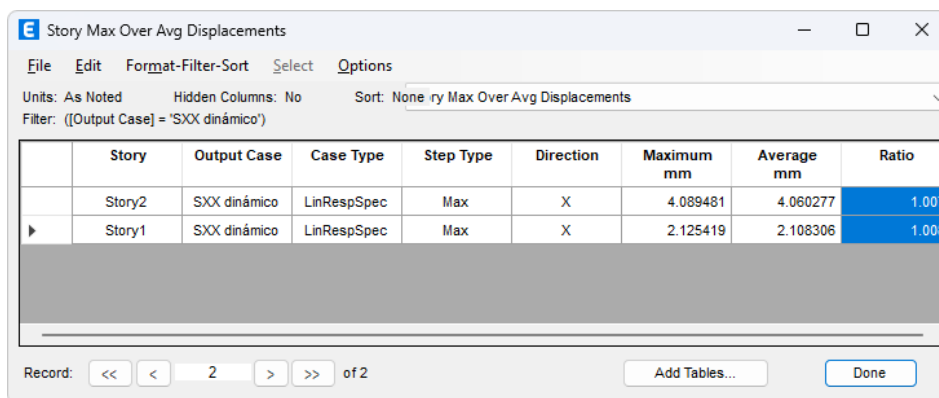
Tabla de ratios en cada nivel en el eje X-X

Story	Output Case	Case Type	Step Type	Direction	Maximum mm	Average mm	Ratio
Story2	SXX dinámico	LinRespSpec	Max	X	4.089481	4.060277	1.007
Story1	SXX dinámico	LinRespSpec	Max	X	2.125419	2.108306	1.008

*Nota.* Se observa la ratio mayor es de 1,008 siendo menor a 1,30 por acción sísmica dinámica en el eje X-X.

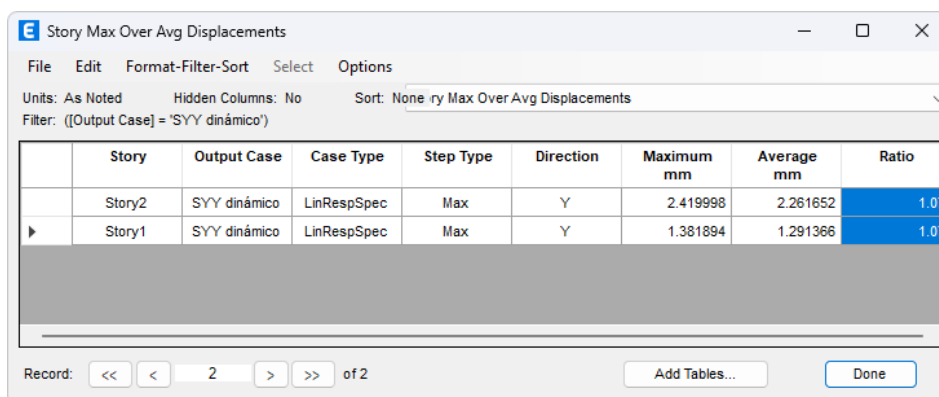
Tabla de ratios en cada nivel en el eje Y-Y

Story	Output Case	Case Type	Step Type	Direction	Maximum mm	Average mm	Ratio
Story2	SY Y dinámico	LinRespSpec	Max	Y	2.419998	2.261652	1.07
Story1	SY Y dinámico	LinRespSpec	Max	Y	1.381894	1.291366	1.07

*Nota.* Se observa que la ratio mayor es de 1,07 siendo menor a 1,30 por acción sísmica dinámica en el eje X-X.

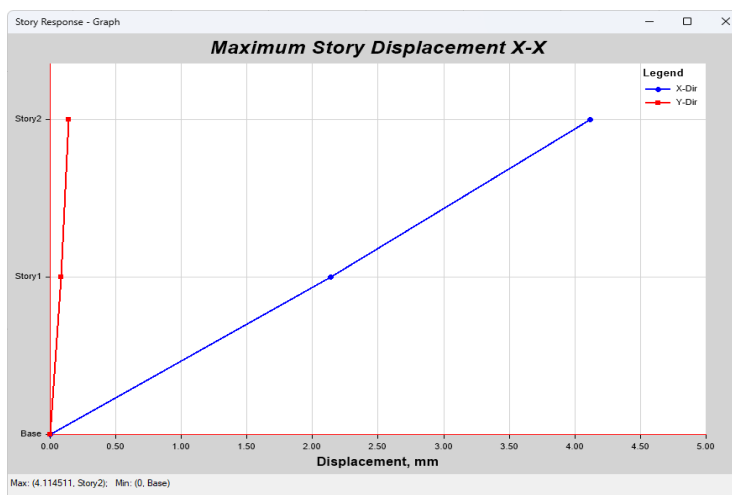
*Diagrama de desplazamiento en el eje X-X.*

*Nota.* Esquema de desplazamientos máximos del primer y segundo nivel analizados en el eje X-X

$$\Delta_{\max} = 4,12\text{mm}$$

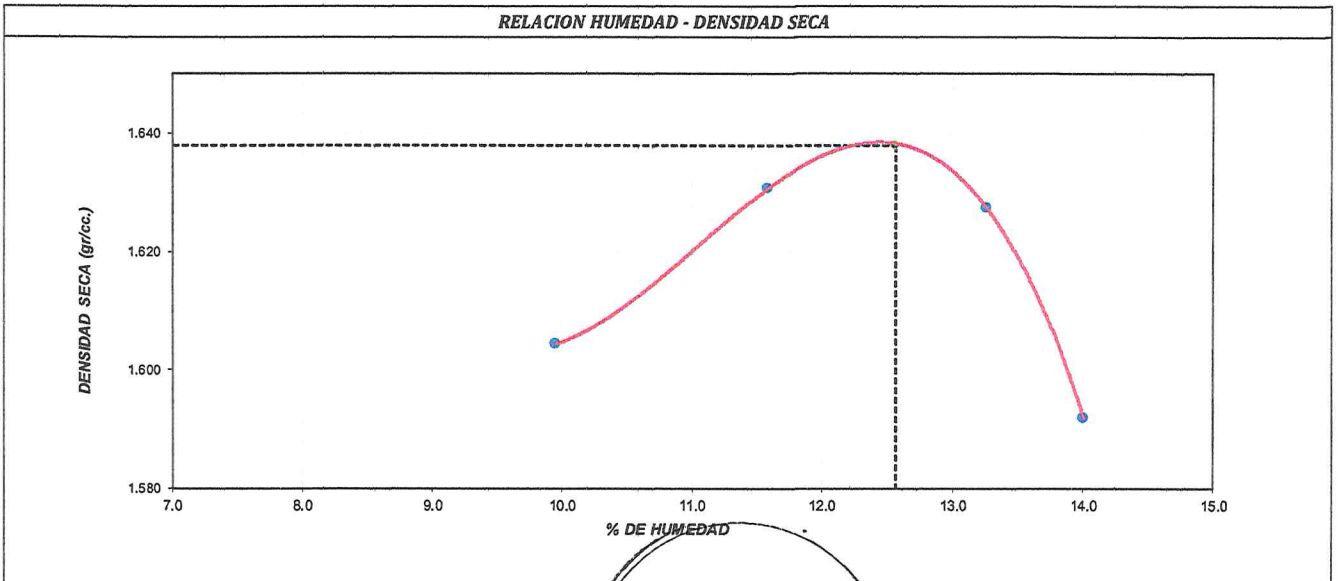
**RELACION HUMEDAD - DENSIDAD SECA**

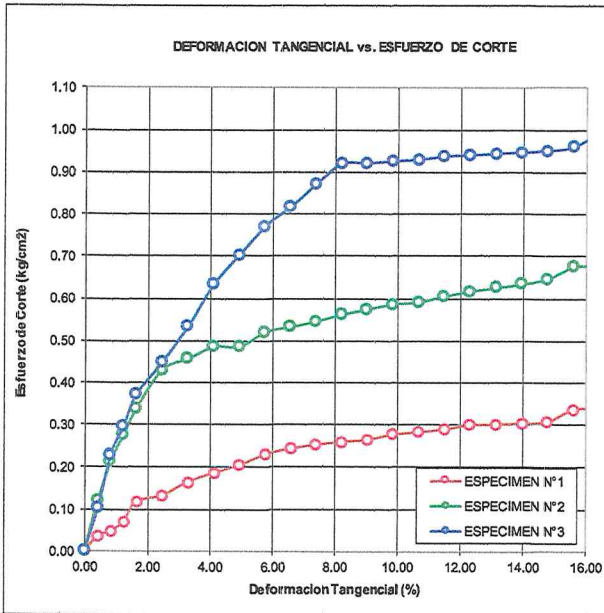
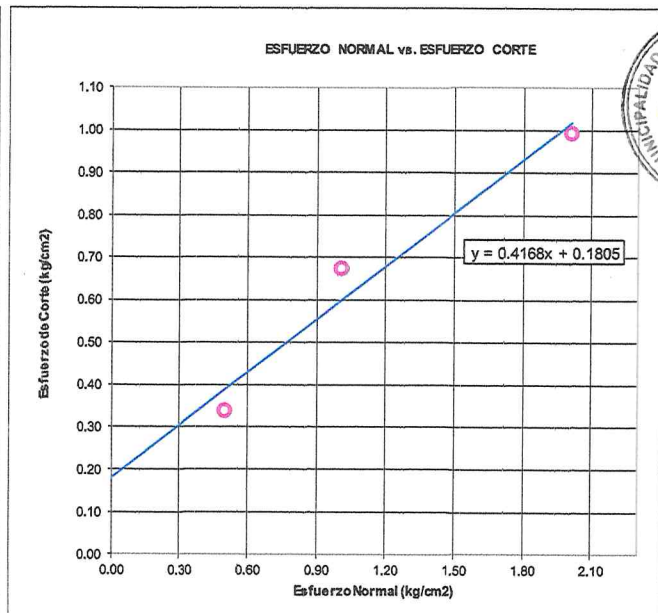
VELOCIDAD DE CORTE 0.5 mm/min

**Resultados:**  
Cohesión  $c$  : 0.18 kg/cm<sup>2</sup>  
Angulo de fricción  $\phi$  : 22.6°

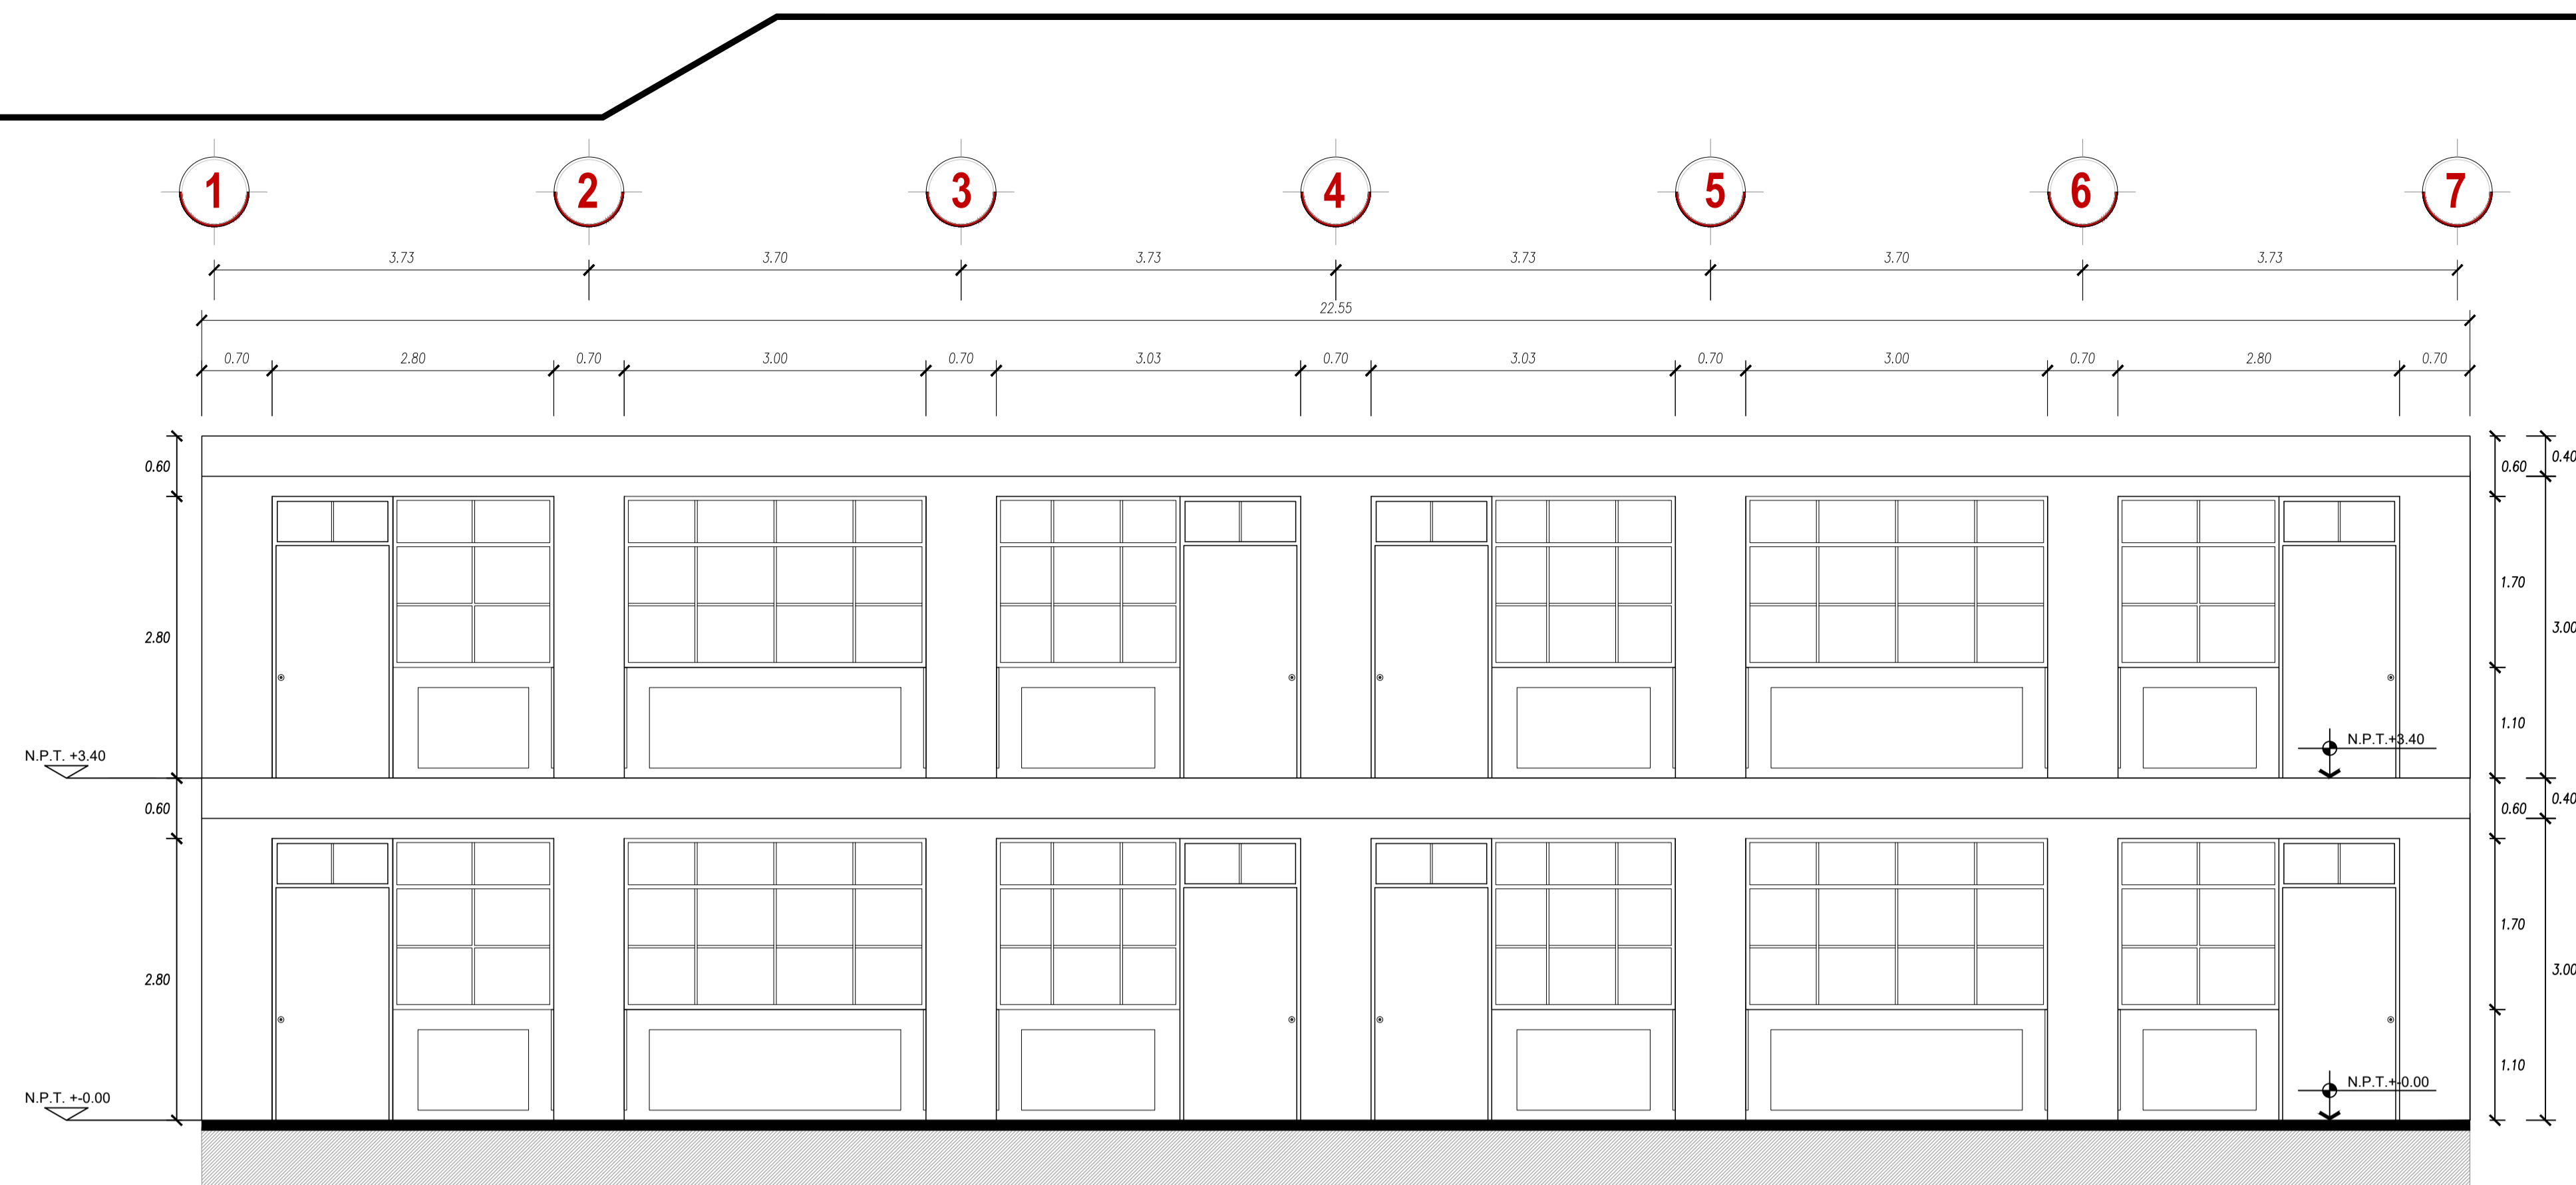
FINALIDAD:	<b>AMPLIACION DE SERVICIO EDUCATIVO</b>	PLANO:	<b>A-2</b>
PLANO:	<b>PLANTA Y ELEVACION PRINCIPAL</b>		
PROFESIONAL RESPONSABLE:		CIP N°:	
UBICACION:	AVENIDA MARIANO NECOCHEA 1444. DEL DISTRITO DE CIUDAD NUEVA, PROVINCIA DE TACNA		ESC: 1:50
			FECHA: AGOSTO 2023

**ELEVACION PRINCIPAL**

(Bloque A)

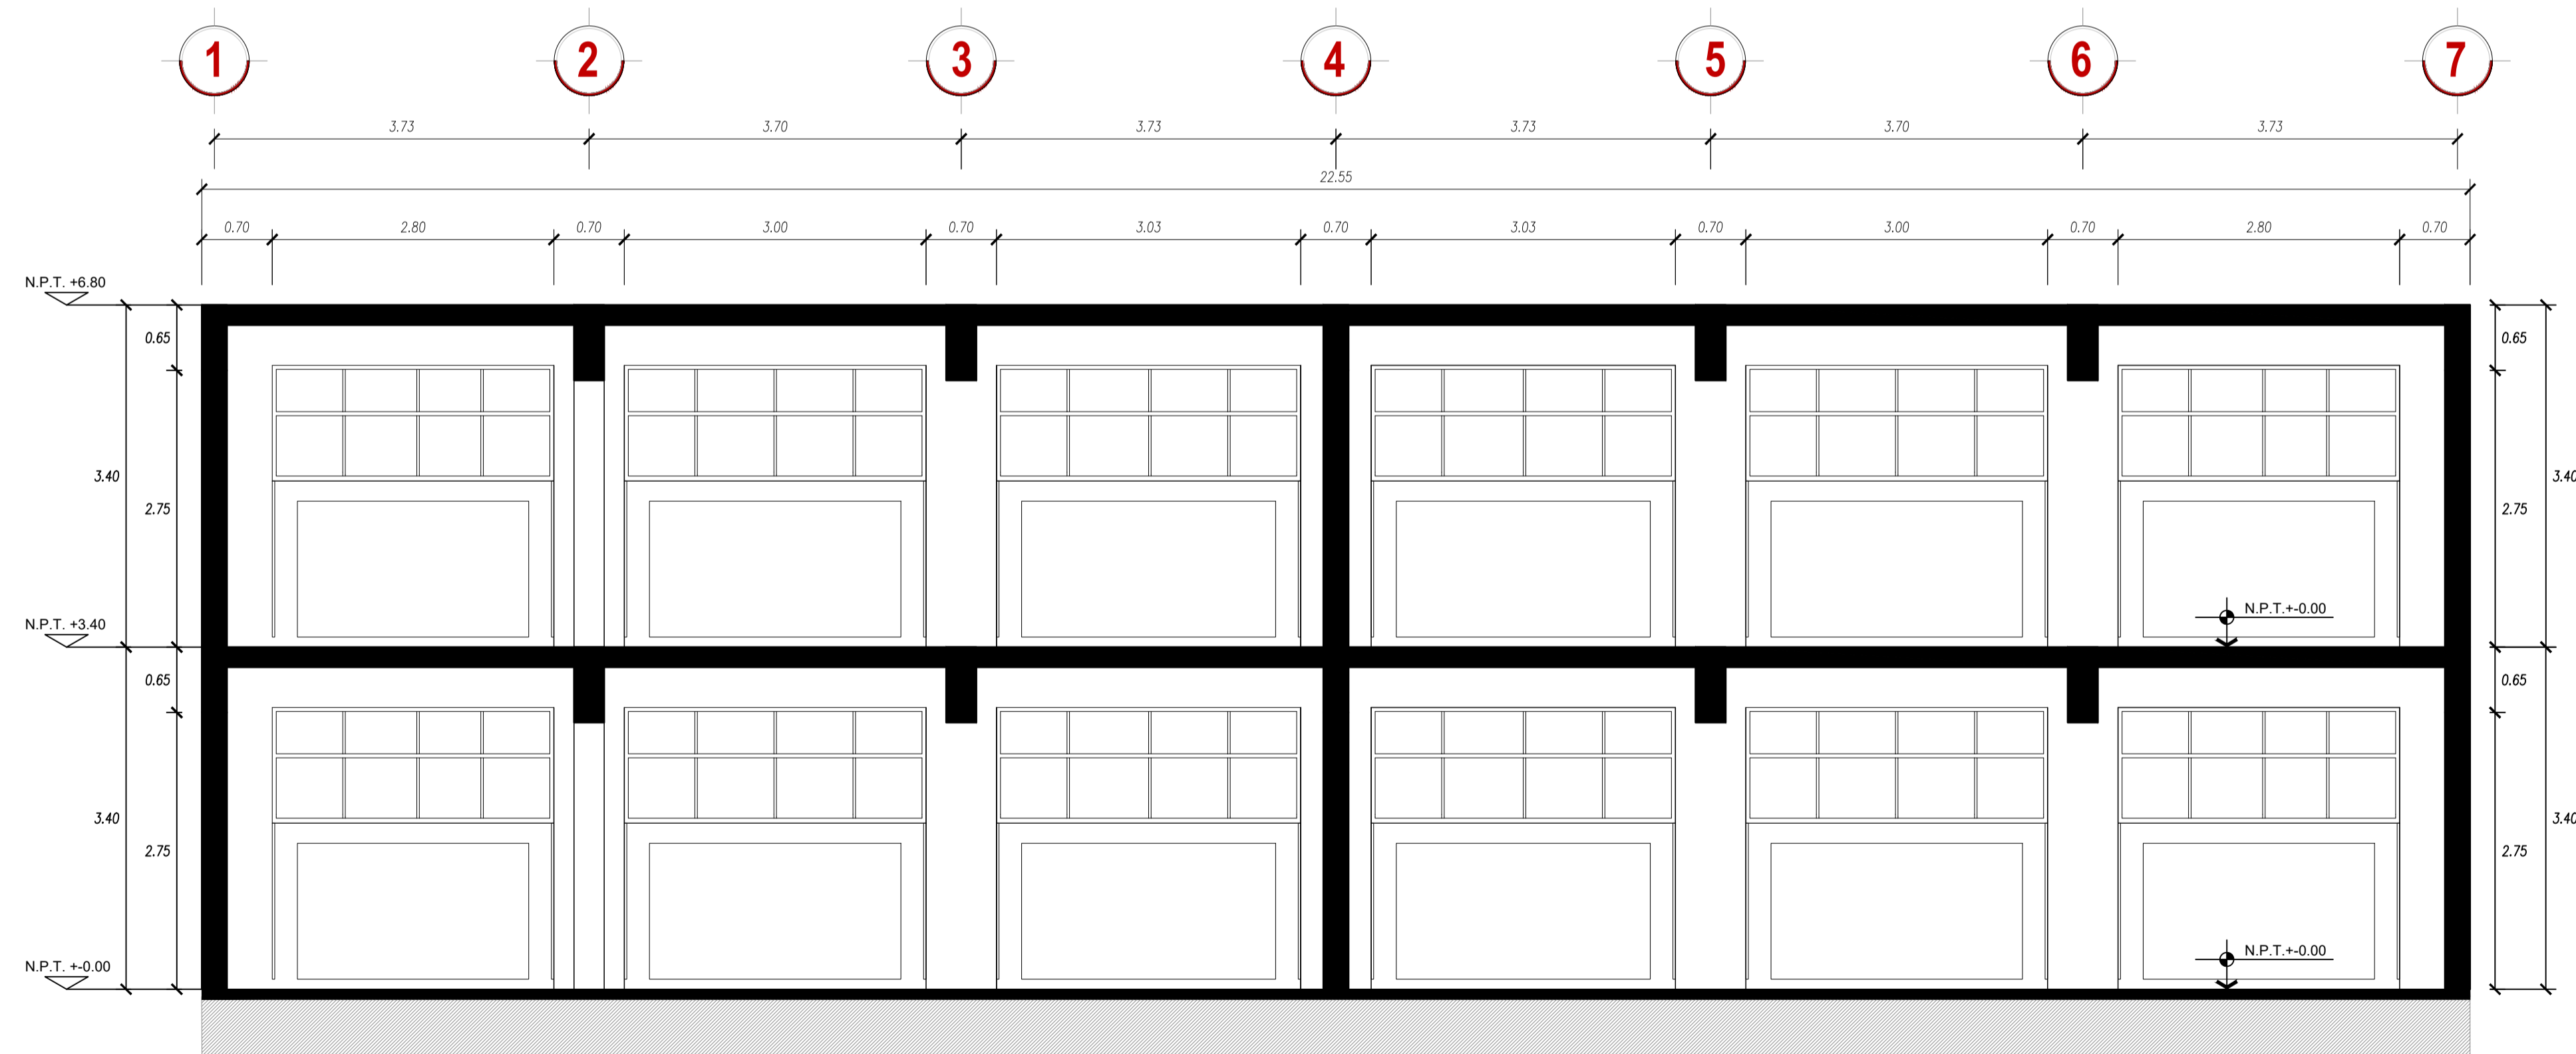
**CORTE A-A**

(Bloque A)
