UNIVERSIDAD PRIVADA DE TACNA
FACULTAD DE INGENIERIA

ESCUELA PROFESIONAL DE INGENIERIA CIVIL

TESIS

"CARACTERIZACIÓN DEL TIPO DE SUELO Y PROBLEMAS ESPECIALES
DE CIMENTACIÓN DE EDIFICACIONES DE LA ASOCIACION
DELTA-PAMPA COLORADA DEL DISTRITO
GREGORIO ALBARRACÍN LANCHIPA"

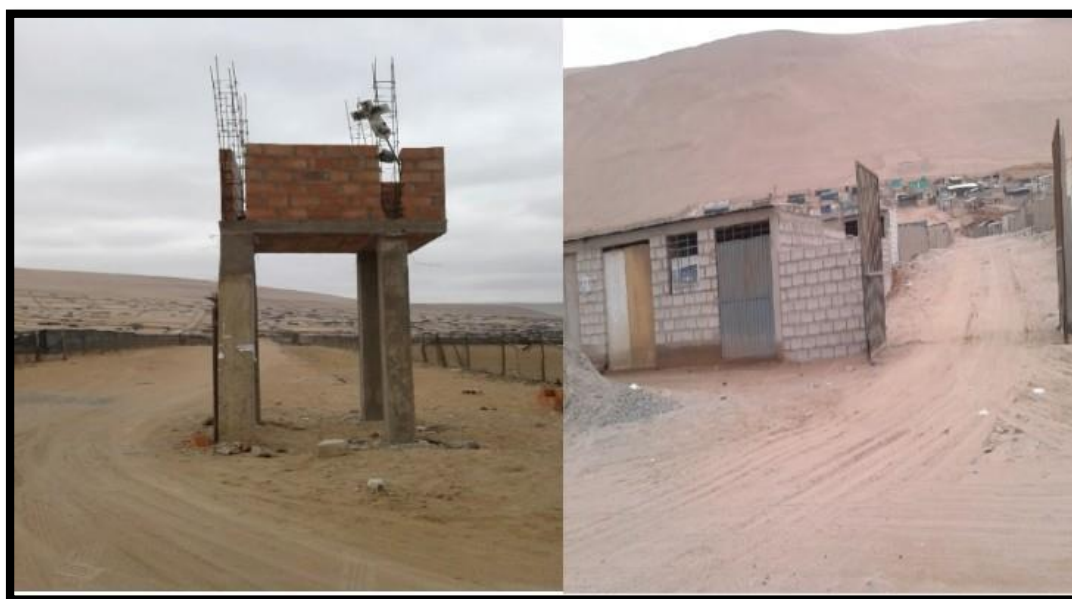
Figura 2. Construcción de columnas y vigas en la zona de estudio.

"Cualquier intento por ocupar este tipo de suelo con usos urbanos tendrá que ser controlado y reprimido mediante mecanismos adecuados para tal fin. Asimismo, los asentamientos que infrinjan esta norma no podrán ser reconocidos por la Municipalidad Provincial de Tacna y no podrán acceder a los servicios básicos". En la actualidad se observa las construcciones de viviendas de manera precaria, con muros de bloquetas, columnas y vigas con diseños de concreto armado inadecuado, tal como se aprecia en la figura:

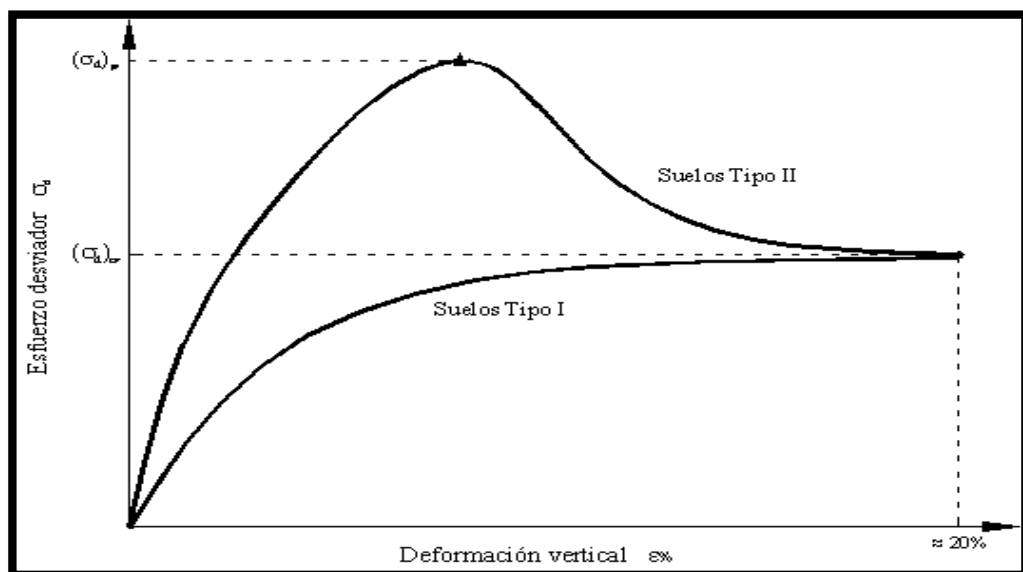
Figura 12. Relación esfuerzo-deformación.

La figura 12, muestra las curvas típicas de esfuerzo deformación en un ciclo sucesivo de carga y descarga.

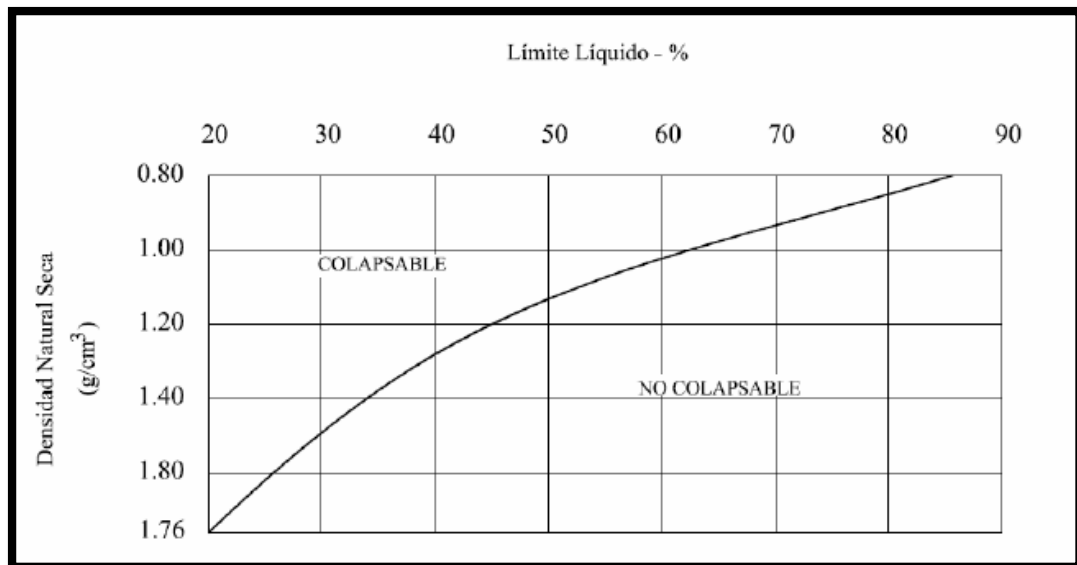
Figura 13. Criterio de colapso.

La relación entre los suelos colapsables y no colapsables, se muestran mediante la figura 13:

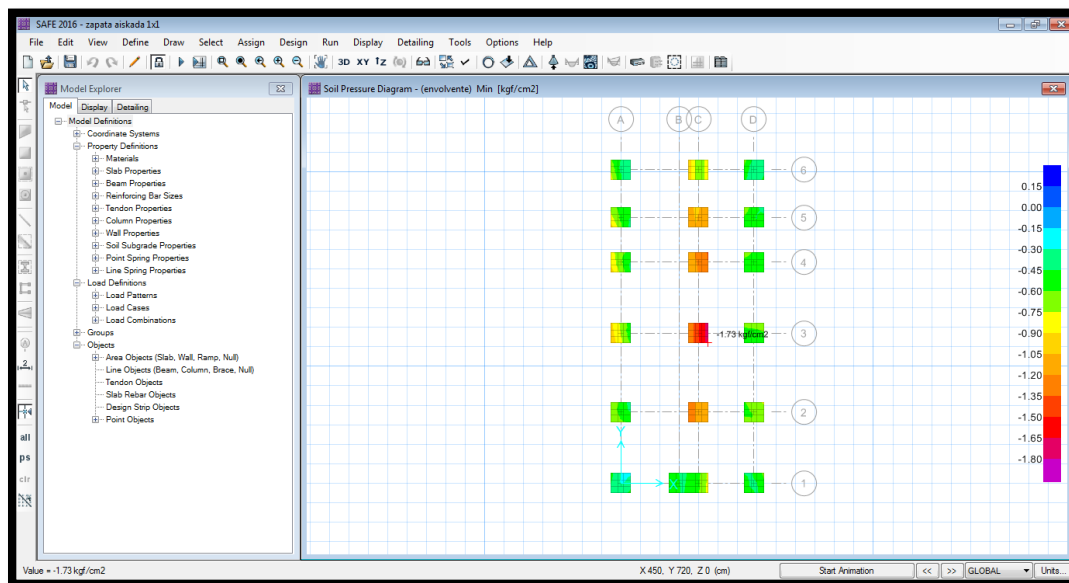
Ilustración 49. Se corre el programa para observar la sollicitación máxima para zapatas de 1m x 1m x 0.5m y 0.8 m. de profundidad de zapata mediante el programa Safe 16.0.2. para esfuerzo de suelo 0.55kg/cm².

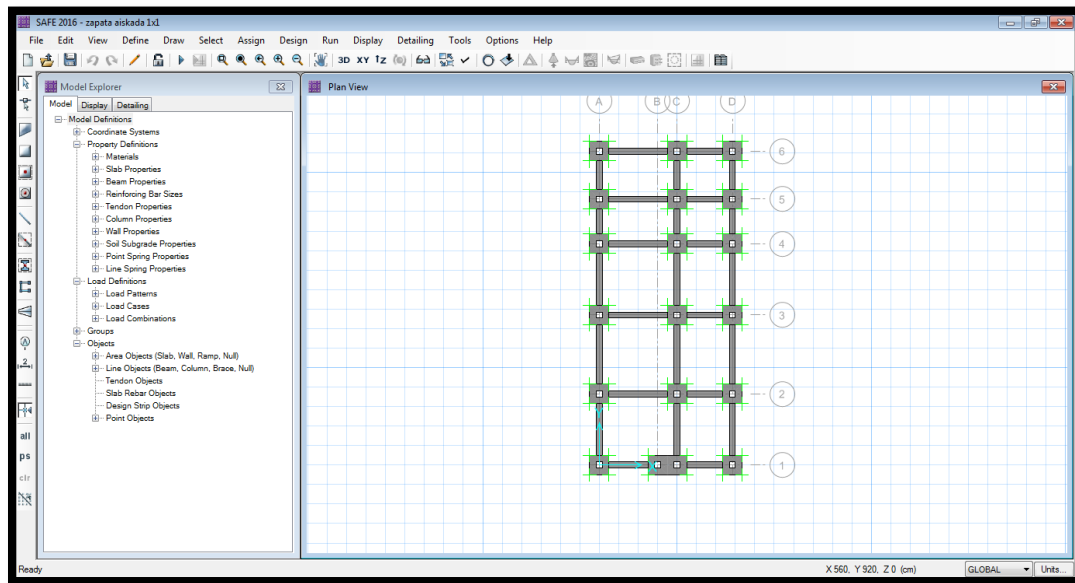
Ilustración 51. Se procederá a correr el programa, colocando vigas de cimentación para comparar su comportamiento con las cimentaciones aisladas.

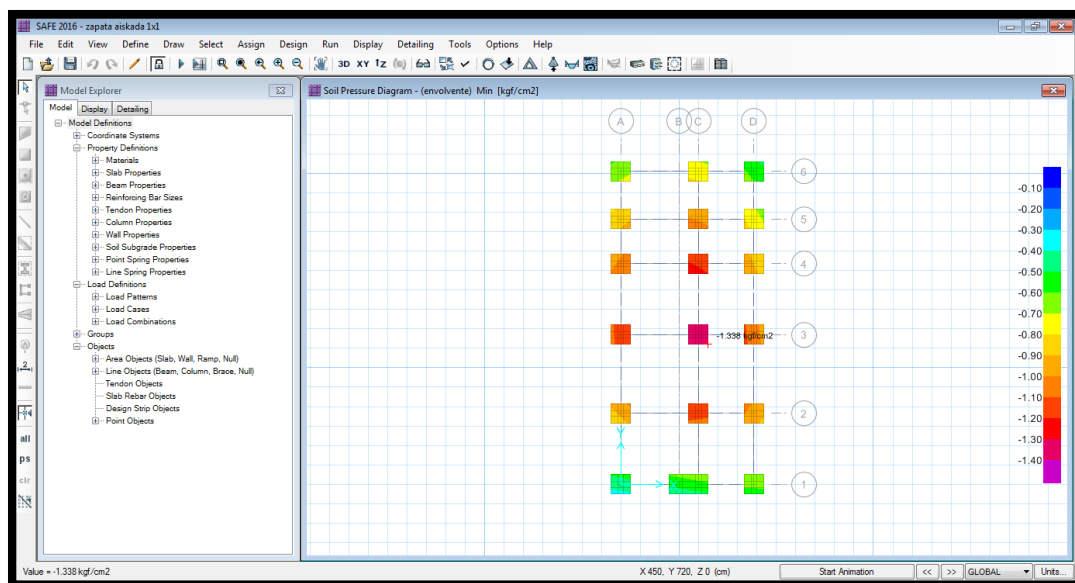
Ilustración 52. Se verifica el comportamiento de la edificación frente a una cimentación conectada capacidad de carga de la edificación reduce.

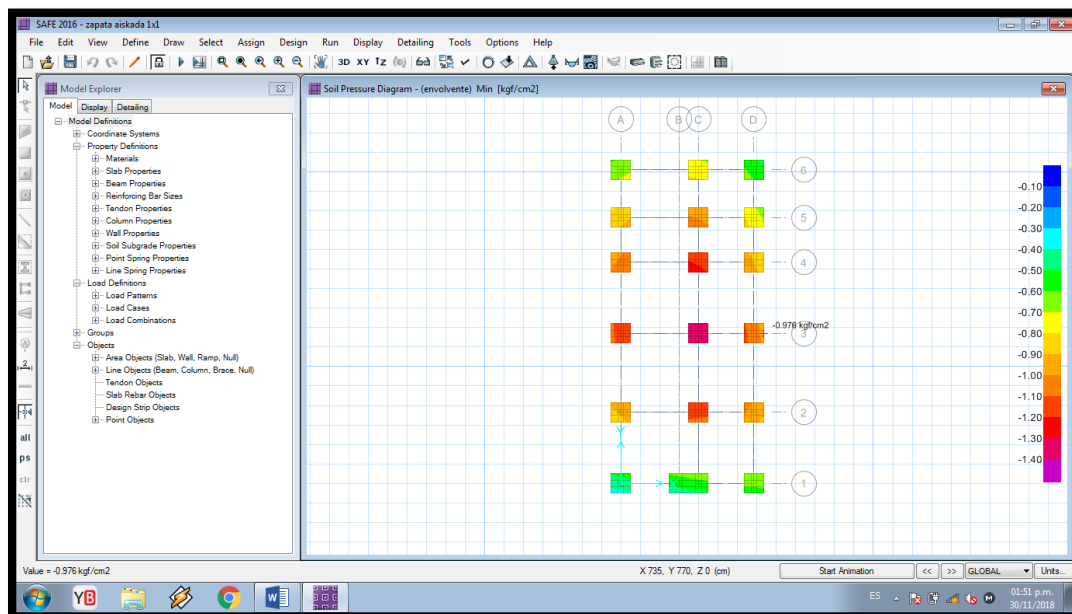
Ilustración 53. se muestra la distribución de cargas compartidas entre la cimentación conectada y la aislada.

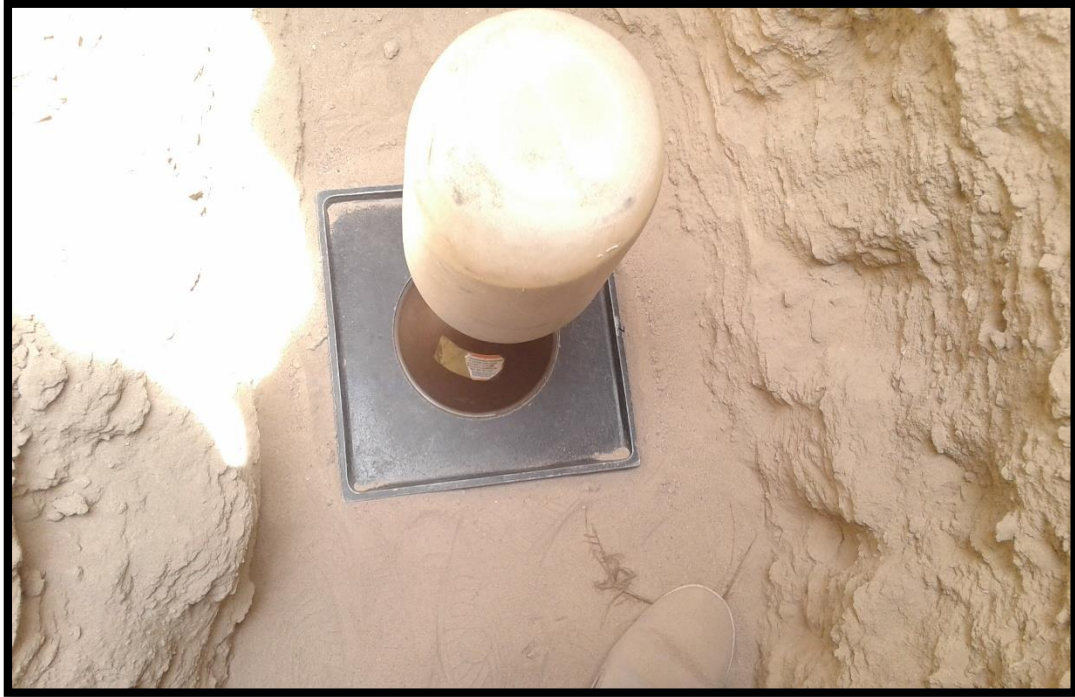
Fotografía 14. Ensayo densidad in-situ.

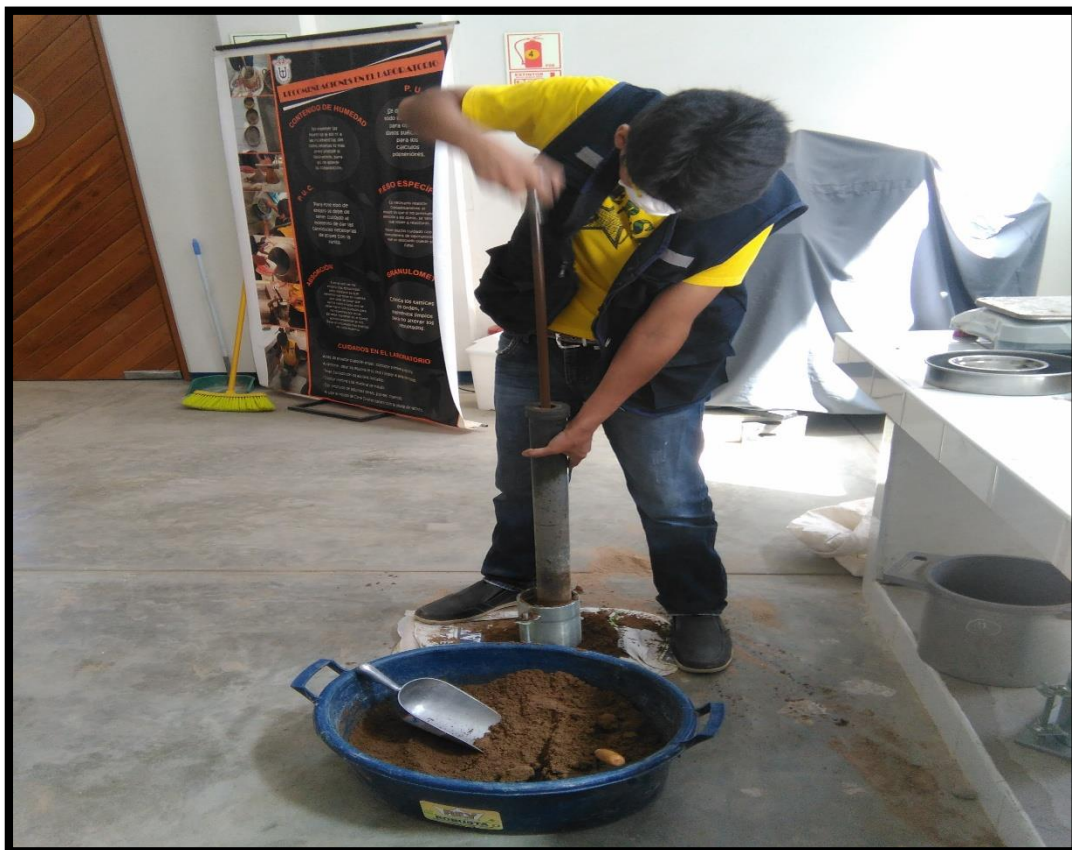
Fotografía 24. Se procede a dar 25 golpes por cada capa.
