TESIS

**“DETERMINACIÓN DEL ÍNDICE DE RUGOSIDAD INTERNACIONAL Y
PROPUESTA DE DISEÑO DE PAVIMENTO FLEXIBLE EN LA
AVENIDA TARAPACÁ, TRAMO: ÓVALO CUZCO
- AV. GUSTAVO PINTO, TACNA – 2021”**

**PARA OPTAR:
TÍTULO PROFESIONAL DE INGENIERO CIVIL**

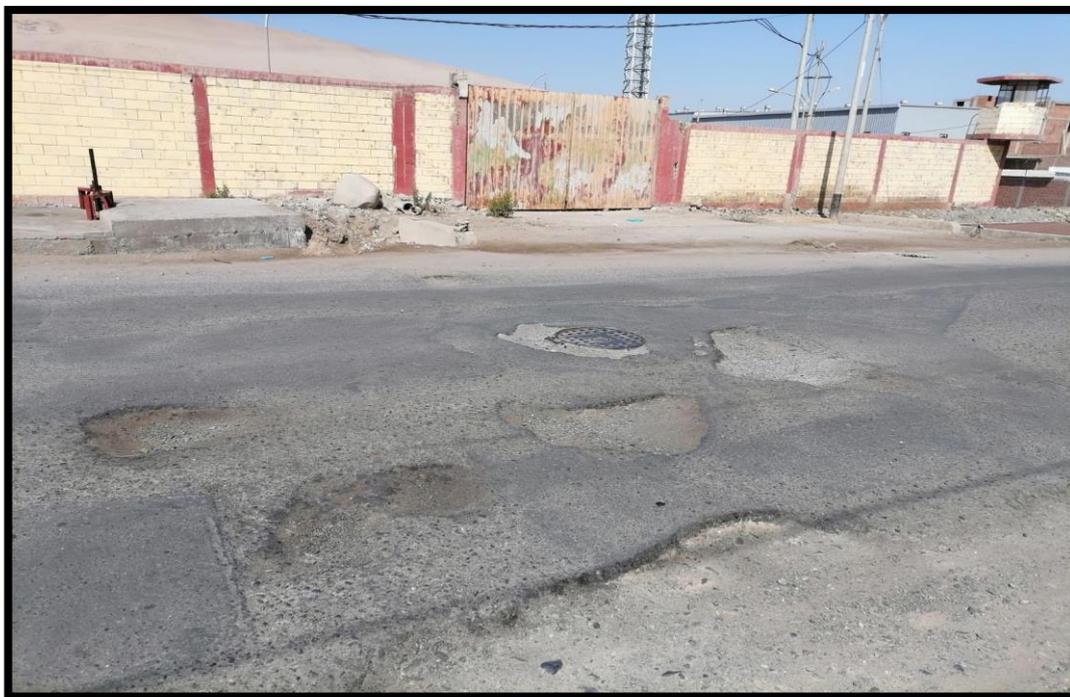
Estado situacional de la Avenida Tarapacá 2021

Nota. La figura muestra las fallas superficiales que presenta la vía en estudio. Elaboración Propia (2021).

Se analiza visualmente que la calidad de rodadura de la Avenida Tarapacá, la que es materia de estudio tiene deterioros considerables en el tramo comprendido entre el Ovalo Cuzco y Av. Gustavo Pinto como se muestra en la Figura 1 y Anexo 4, por lo que distinguirlos será uno de los objetivos principales del presente proyecto de investigación y determinar el estado de la calidad de rodadura, al no saberse con exactitud como dato, emplearemos la metodología del rugosímetro de MERLIN.

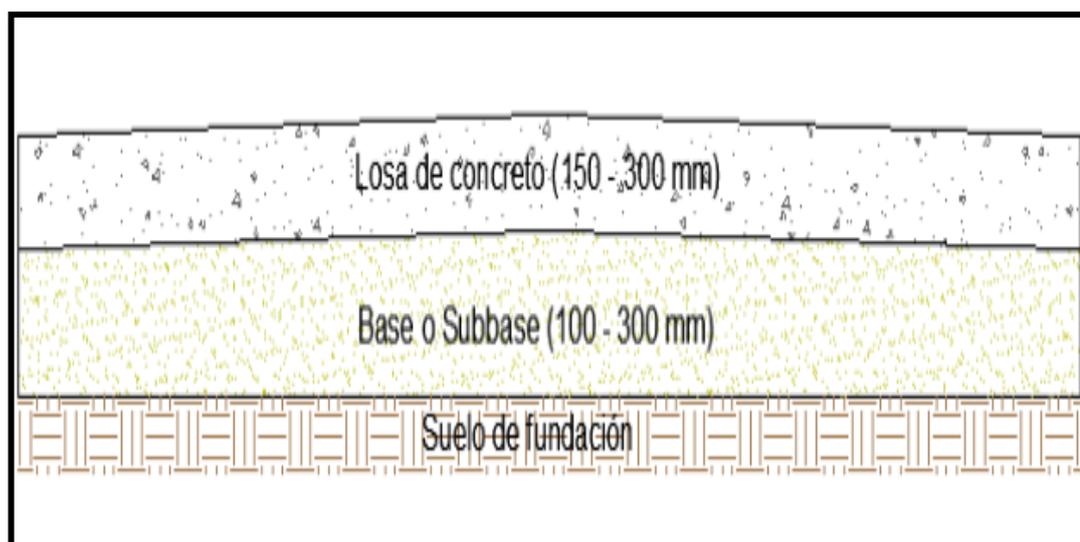
Figura 2

Sección convencional de un pavimento rígido

Nota. La figura muestra los espesores de las capas que conforman un pavimento rígido. Tomado de Huang (2004).

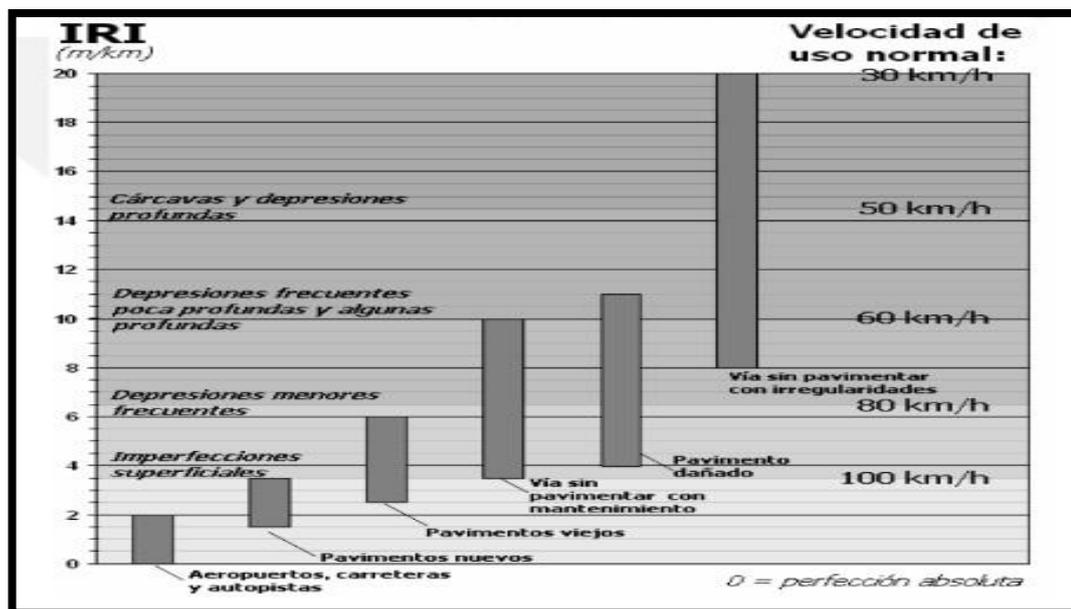
Figura 3

Escala del Banco Mundial para clasificar los caminos según su IRI

Nota. La figura muestra la escala para clasificar caminos según su IRI de 0 a 20 Tomado del Banco Mundial (1986).

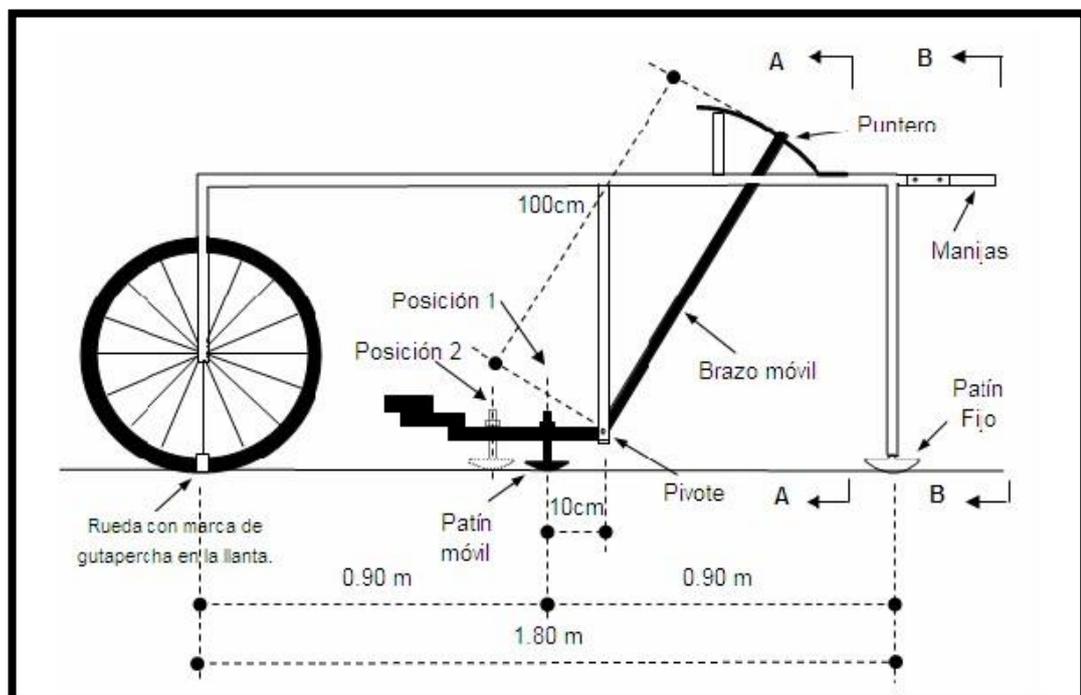
Figura 4

Detalles del equipo MERLIN

Nota. La figura muestra el funcionamiento del equipo MERLIN. Tomado de Del Águila (1999).

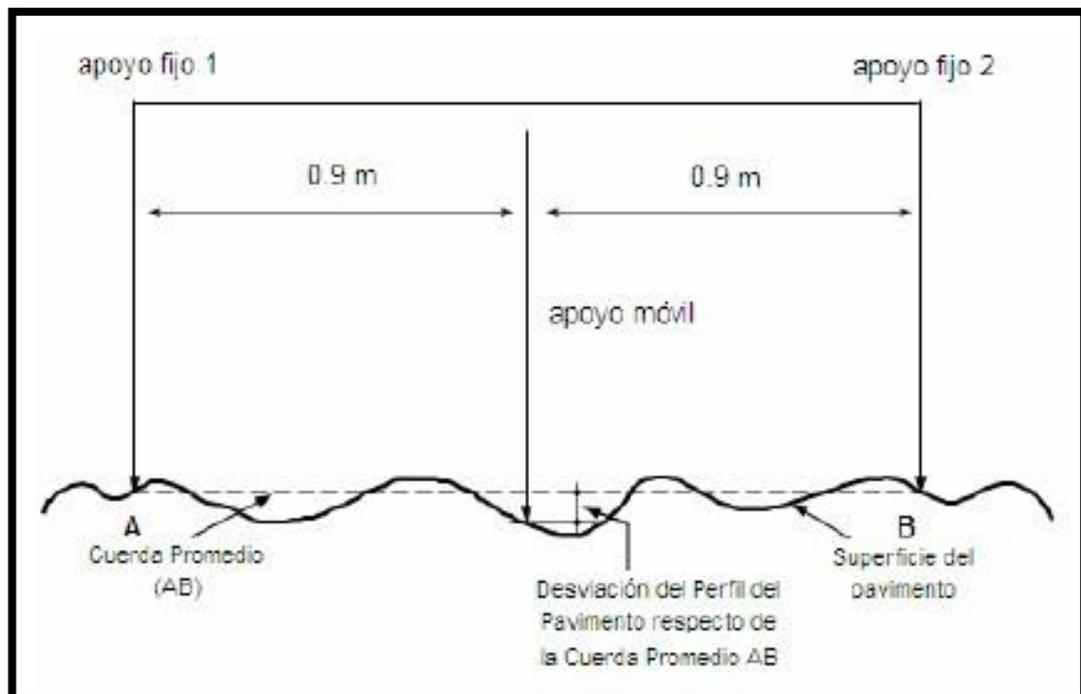
Figura 5

Cálculo de las desviaciones de la superficie del pavimento con respecto a la curva promedio AB

Nota. La figura muestra el comportamiento de las lecturas que se realizan utilizando el equipo MERLIN. Tomado de Del Águila (1999)

El extremo inferior del apoyo móvil está en contacto directo con la superficie de rodadura, por medio de un patín empernable, el cual se acopla a la rugosidad del terreno, a la vez que el extremo superior culmina en un indicador deslizante sobre el borde de un tablero, con respecto a la ubicación en la que se encuentra el extremo inferior del patín móvil al chocar con el pavimento.

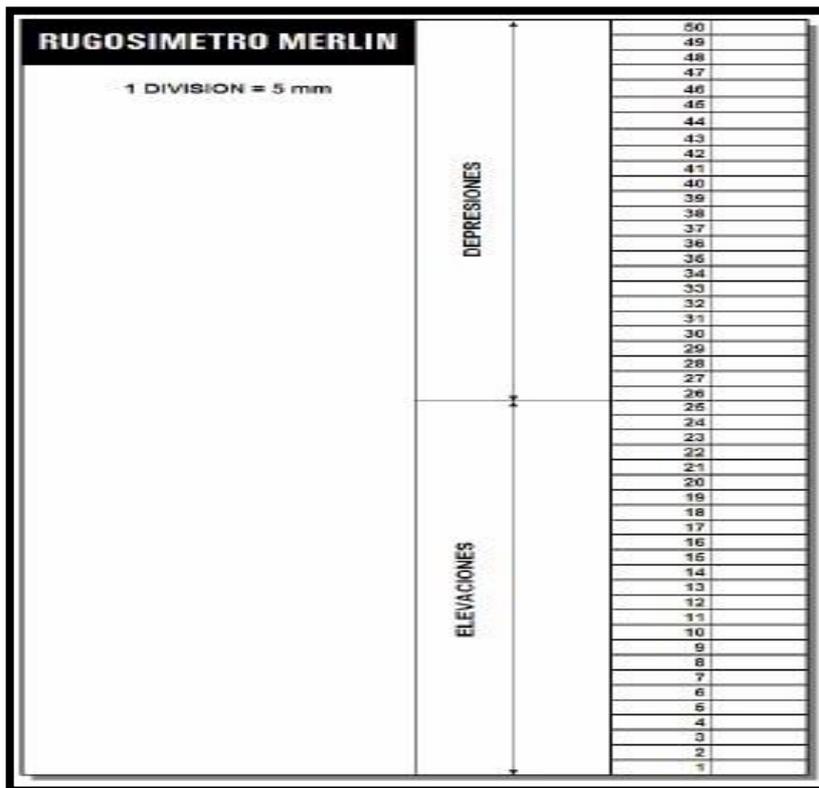
Figura 6

Escala de dispersión de las desviaciones del pavimento

Nota. La siguiente figura muestra las depresiones y elevaciones de la superficie del pavimento, datos necesarios para el cálculo del IRI. Tomado de Del Águila (1999)

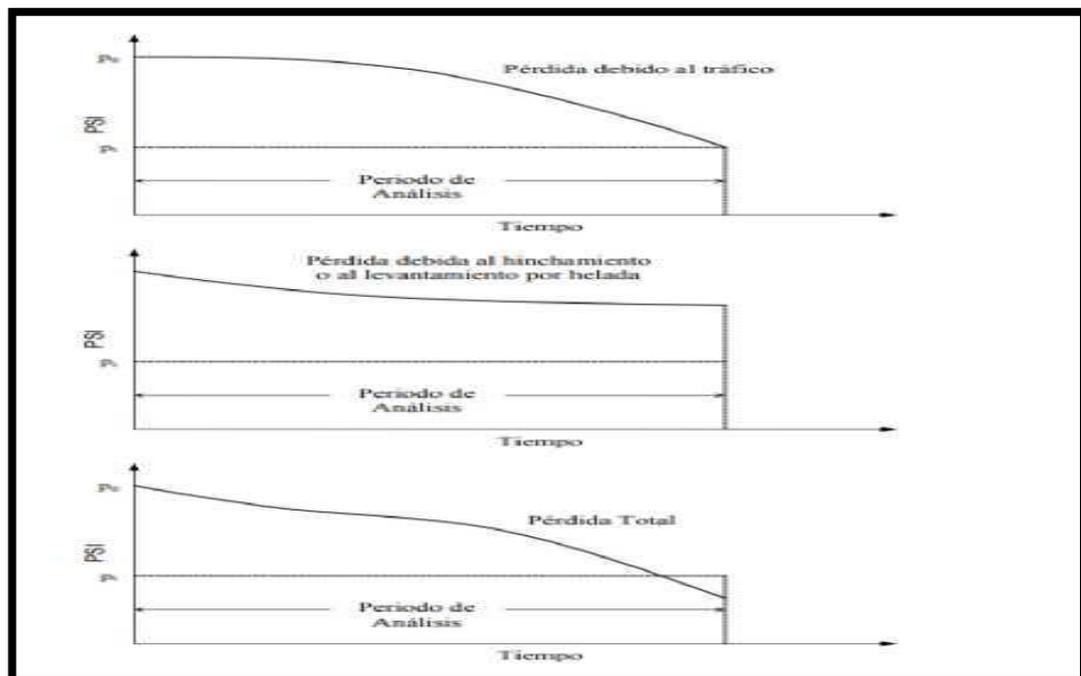
Figura 7

Predisposición de la conducta del pavimento

Nota: La figura muestra la curva de variación de pérdidas de la calidad del pavimento respecto al tiempo en periodos. Tomado del AASHTO, (1993)

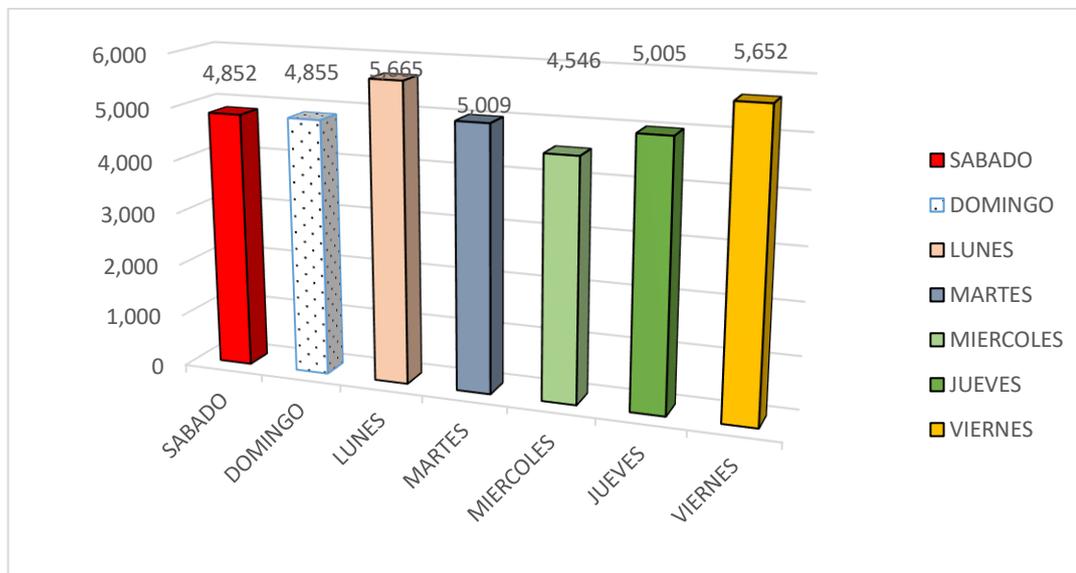
Figura 9

Variación diaria vehicular

Nota. La siguiente figura muestra la variación diaria vehicular. Elaboración propia.

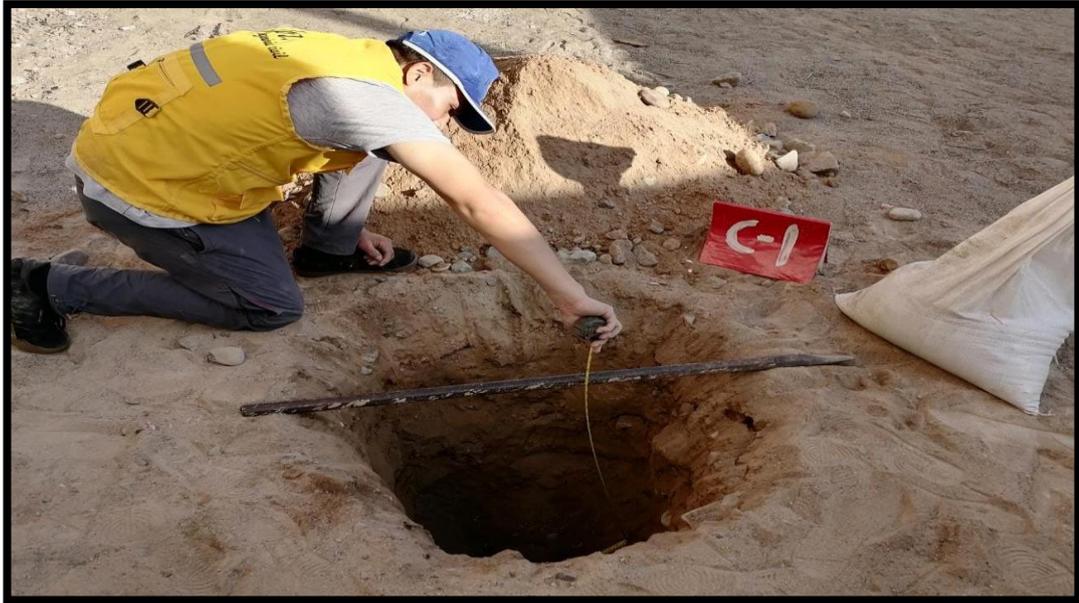
Figura 10*Calicata in Situ 01*

Nota. La figura muestra la calicata que se realizó para determinar por medio de ensayos de laboratorio el CBR de diseño. Elaboración propia.

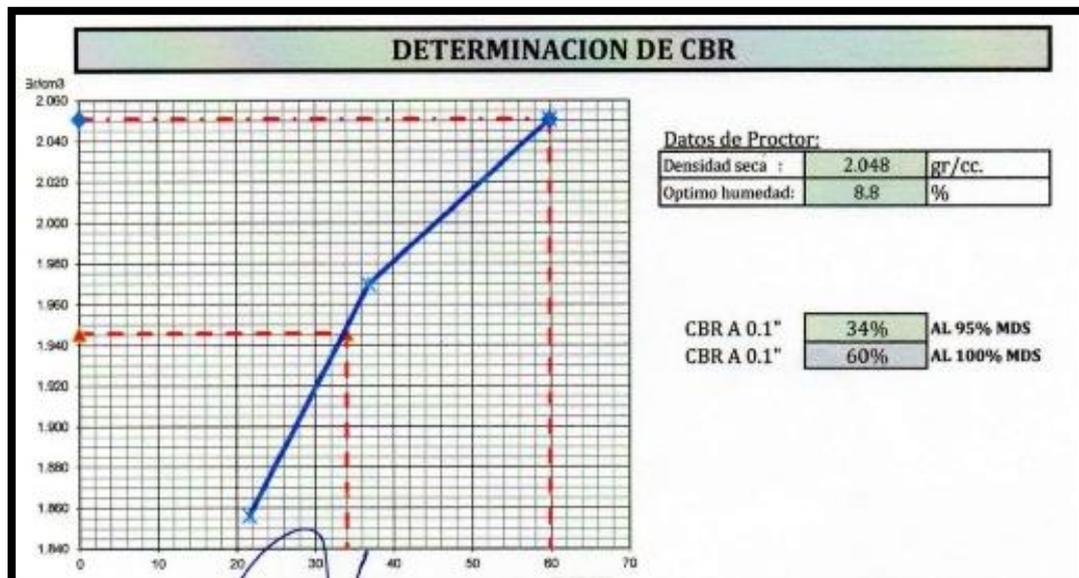
Figura 11*Gráfico de penetración CBR (Índice de Soporte de California)*

Nota. La figura muestra el resultado del CBR de diseño de la sub rasante: 34% al 95% MDS. Tomado del Anexo 3.

En ensayo de CBR de diseño es un indicar de la capacidad de soporte de la subrasante realizado normalmente en condiciones de humedad y densidades controladas el resultado del ensayo se muestra en la Figura 11 y en el Anexo 3.

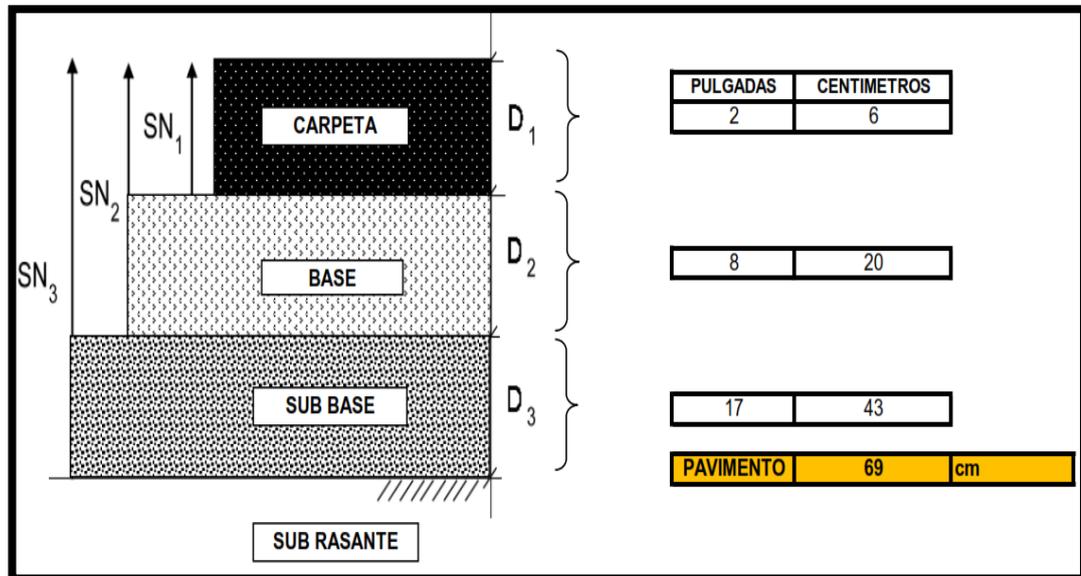
Figura 15

Diseño final de la estructura del pavimento del proyecto

Nota. La nueva estructura de pavimento flexible refleja una carpeta igual a 6 cm, base igual a 20 cm y una sub base igual a 43 cm. Elaboración propia.

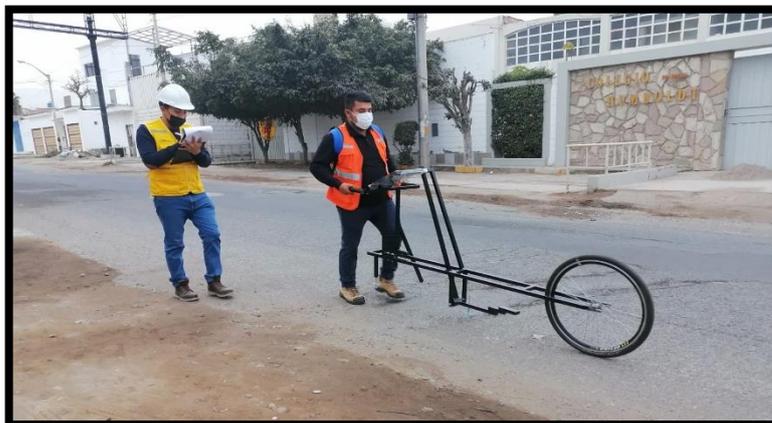
Figura 16

Recolección de datos – Carril derecho subida

Una vez realizado la recolección de datos se procedió a calcular el Índice de Rugosidad Internacional (IRI) en ambos sentidos, resultando así para el carril derecho un IRI = 6.26 m/km calificado como un pavimento MALO y para el carril izquierdo un IRI = 6.08 m/km calificado de igual manera como MALO, estos resultados se muestran en la Tabla 13.

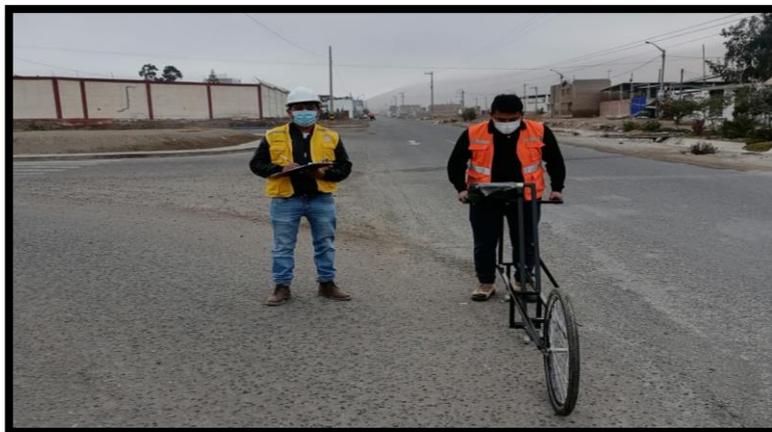
Figura 17

Recolección de datos– Carril izquierdo bajada

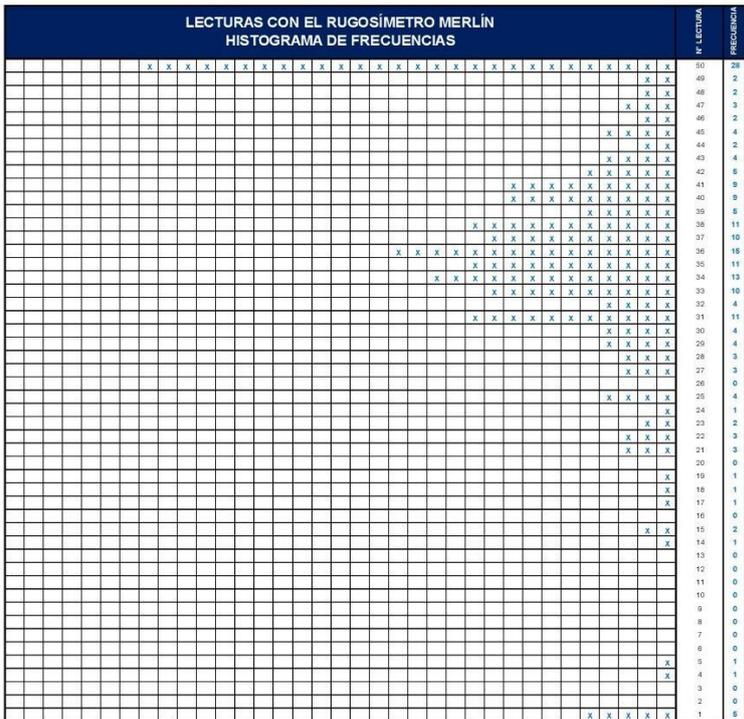
Resultado del IRI:
RANGO "D": 160,000 mm
RANGO CORREGIDO "D": 129,600 mm
RUGOSIDAD IRI: 6.70 m/Km

El IRI en el carril derecho tramo I es de 6.70 m/km

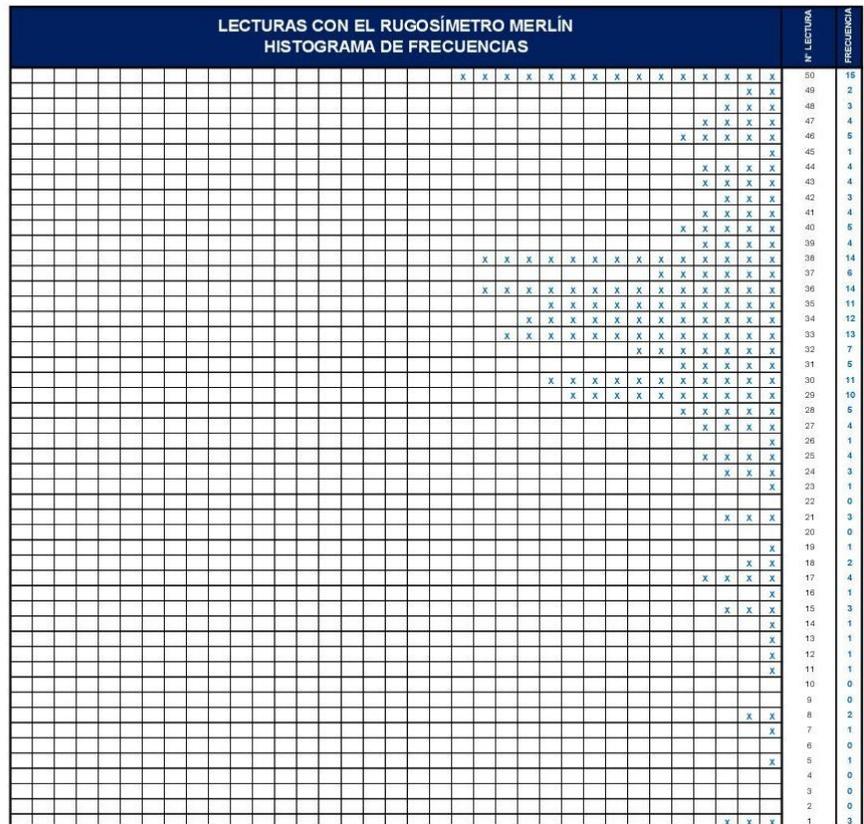
Resultado del IRI:
RANGO "D": 175,000 mm
RANGO CORREGIDO "Dcr": 141,790 mm
RUGOSIDAD IRI: 7,27 m/Km

El IRI en el carril derecho tramo II es de 7.27 m/km

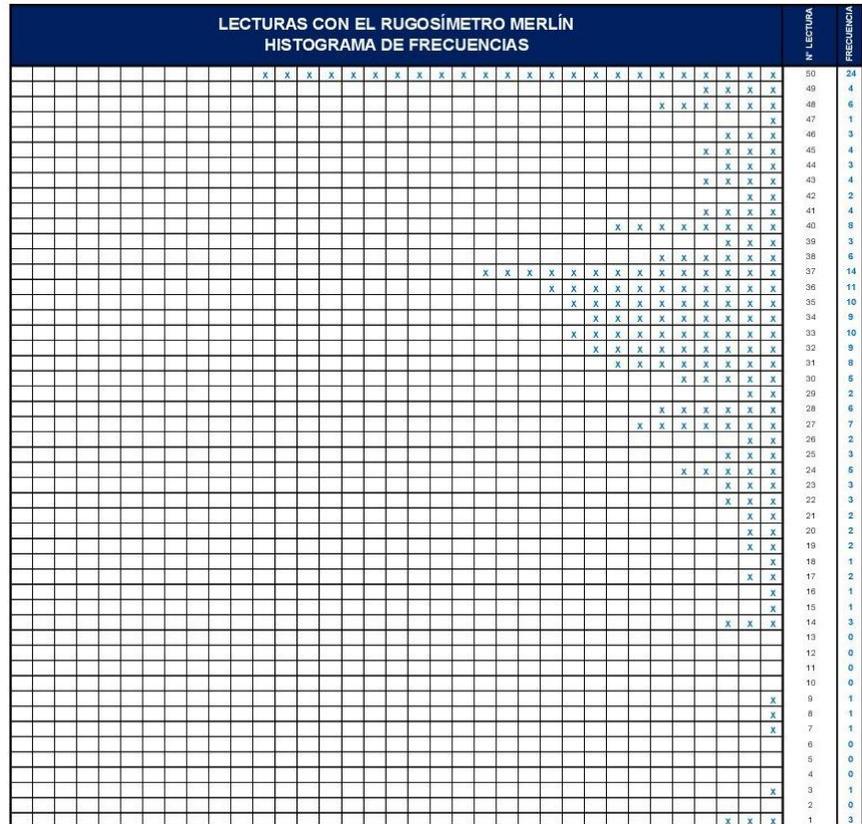
Resultado del IRI:
RANGO "pp": 180,000 mm
RANGO CORREGIDO "pp": 145,800 mm
RUGOSIDAD IRI: 7,46 m/Km

El IRI en el carril derecho tramo III es de 7.46 m/km

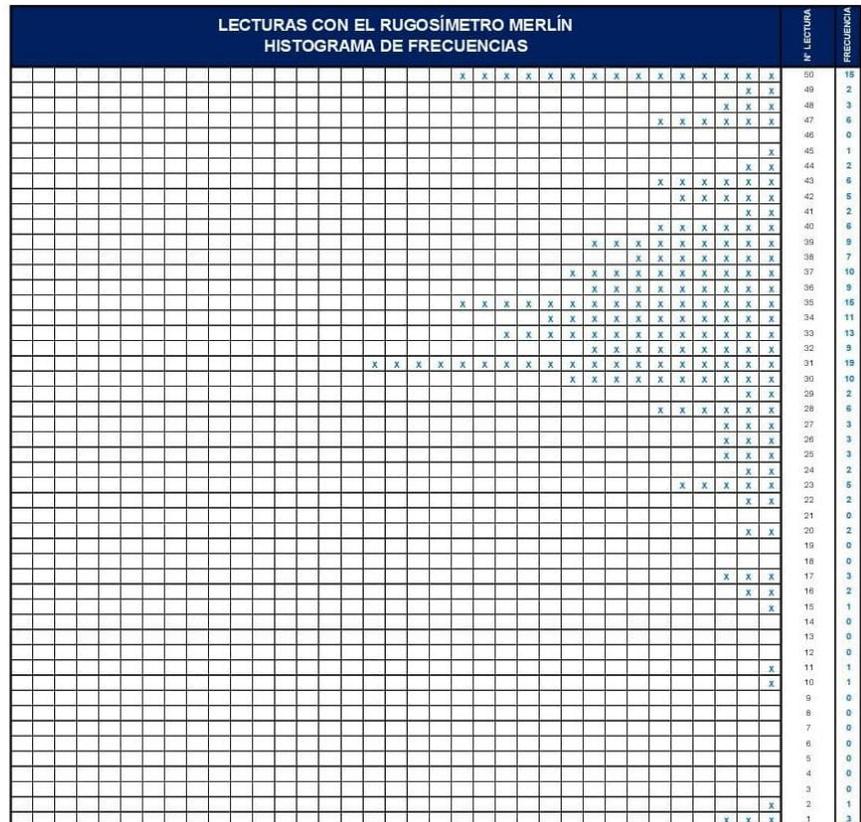
RESULTADOS	
Datos:	
NÚMERO DE DATOS:	200.00
DATOS DESCARTADOS:	20.00
RELACIÓN DE BRAZOS:	1.00
FACTOR DE CORRECCIÓN:	0.88
Resultado del IRI:	
RANGO "D":	0,000 mm
RANGO CORREGIDO "Dcr":	0,000 mm
RUGOSIDAD IRI:	6,60 m/Km
Observaciones:

El IRI en el carril izquierdo tramo III es de 6.60 m/km

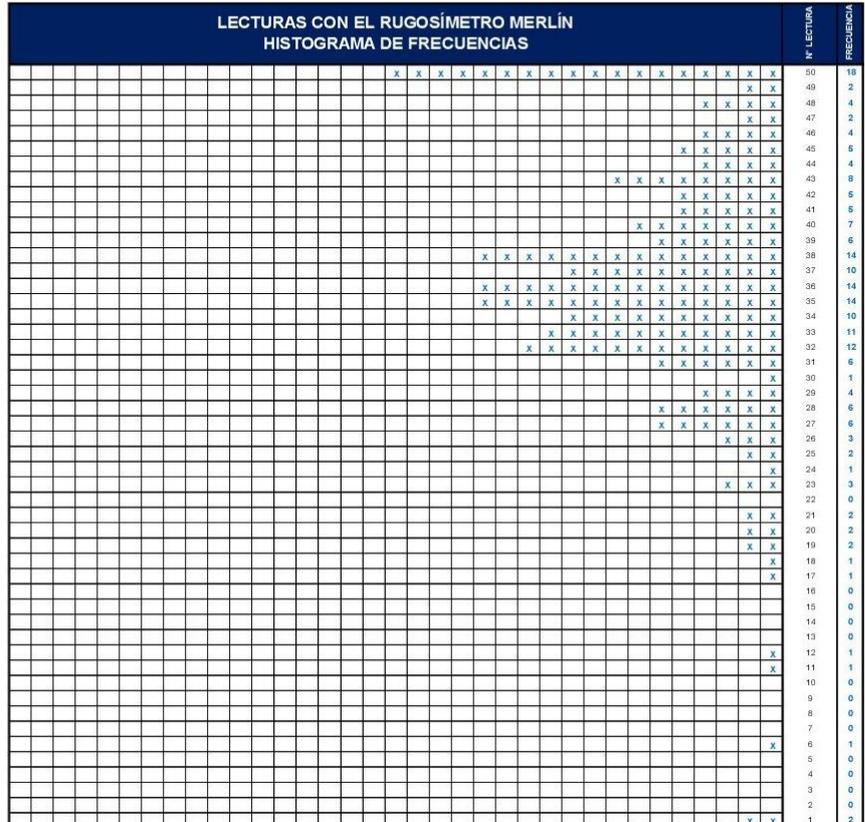
Resultado del IRI:
RANGO "D": 147,500 mm
RANGO CORREGIDO "Der": 126,850 mm
RUGOSIDAD IRI: 6.57 m/Km

El IRI en el carril izquierdo tramo IV es de 6.57 m/km

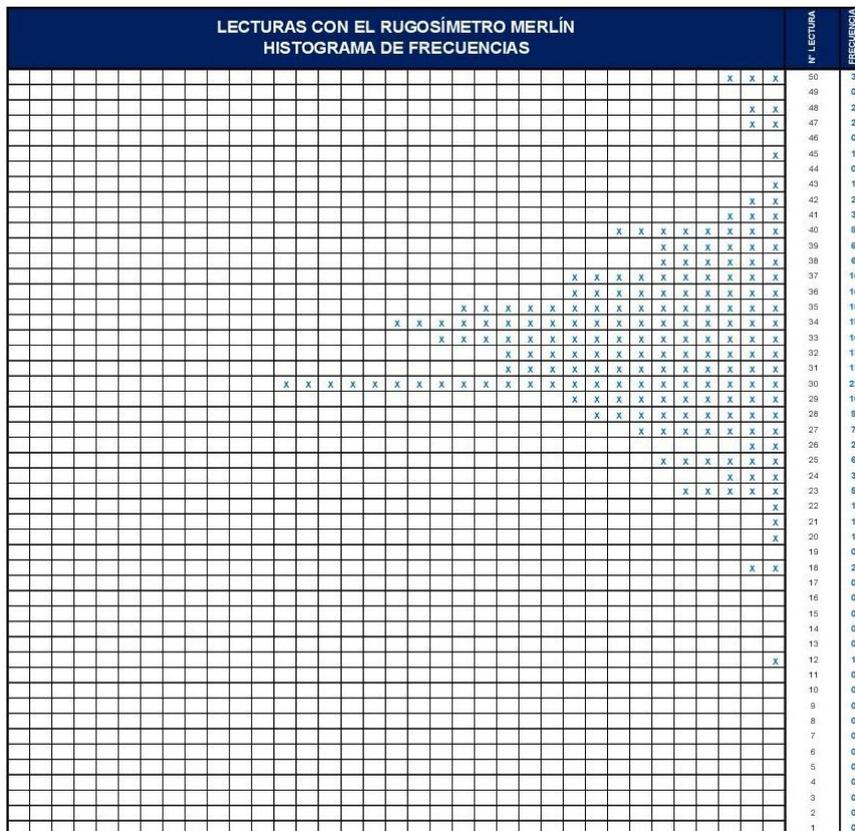
RESULTADOS	
Datos:	
NÚMERO DE DATOS:	200,00
DATOS DESCARTADOS:	20,00
RELACION DE BRAZOS:	1,00
FACTOR DE CORRECCIÓN:	0,86
Resultado del IRI:	
RANGO "D":	96,000 mm
RANGO CORREGIDO "Dcr":	82,560 mm
RUGOSIDAD IRI:	4,48 m/Km
Observaciones:

El IRI en el carril izquierdo tramo V es de 4.48 m/km

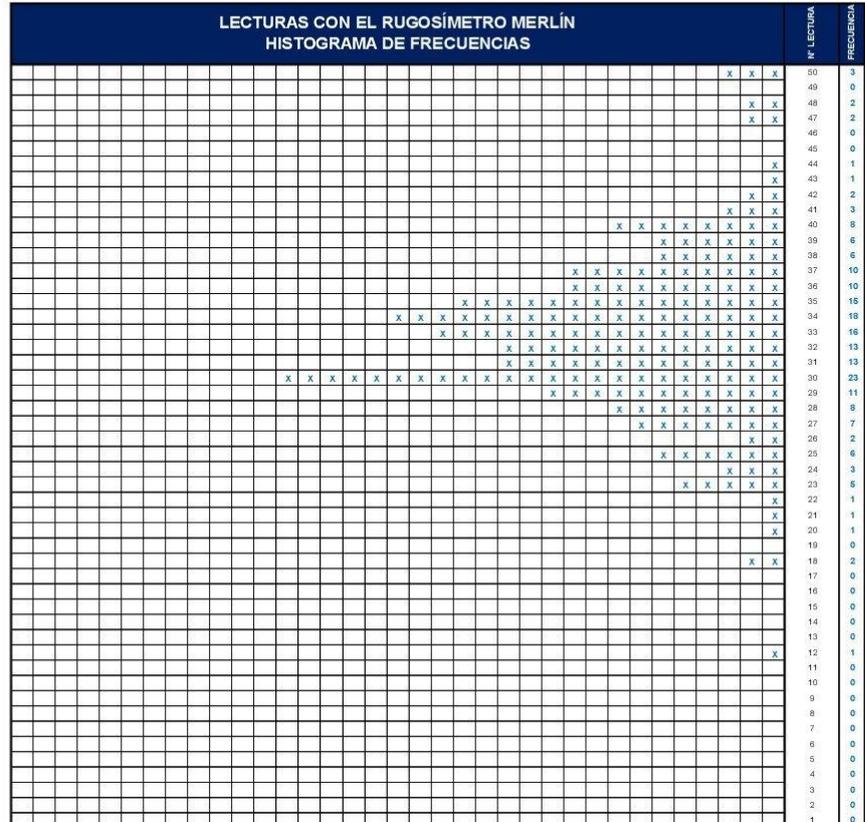
Resultado de IRI:
 RANGO "D": 96,000 mm
 RANGO CORREGIDO "Dcr": 82,560 mm
 RUGOSIDAD IRI: 4.48 m/Km

El IRI en el carril izquierdo tramo V es de 4.48 m/km.

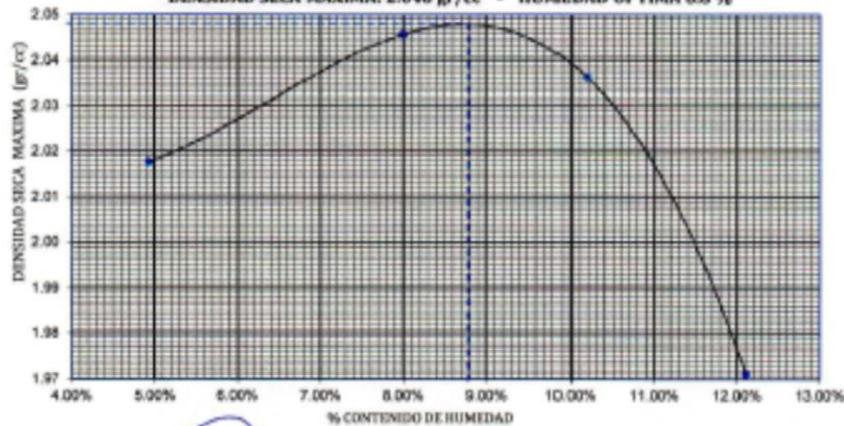
DENSIDAD SECA MAXIMA: 2.048 gr/cc - HUMEDAD OPTIMA 8.8 %

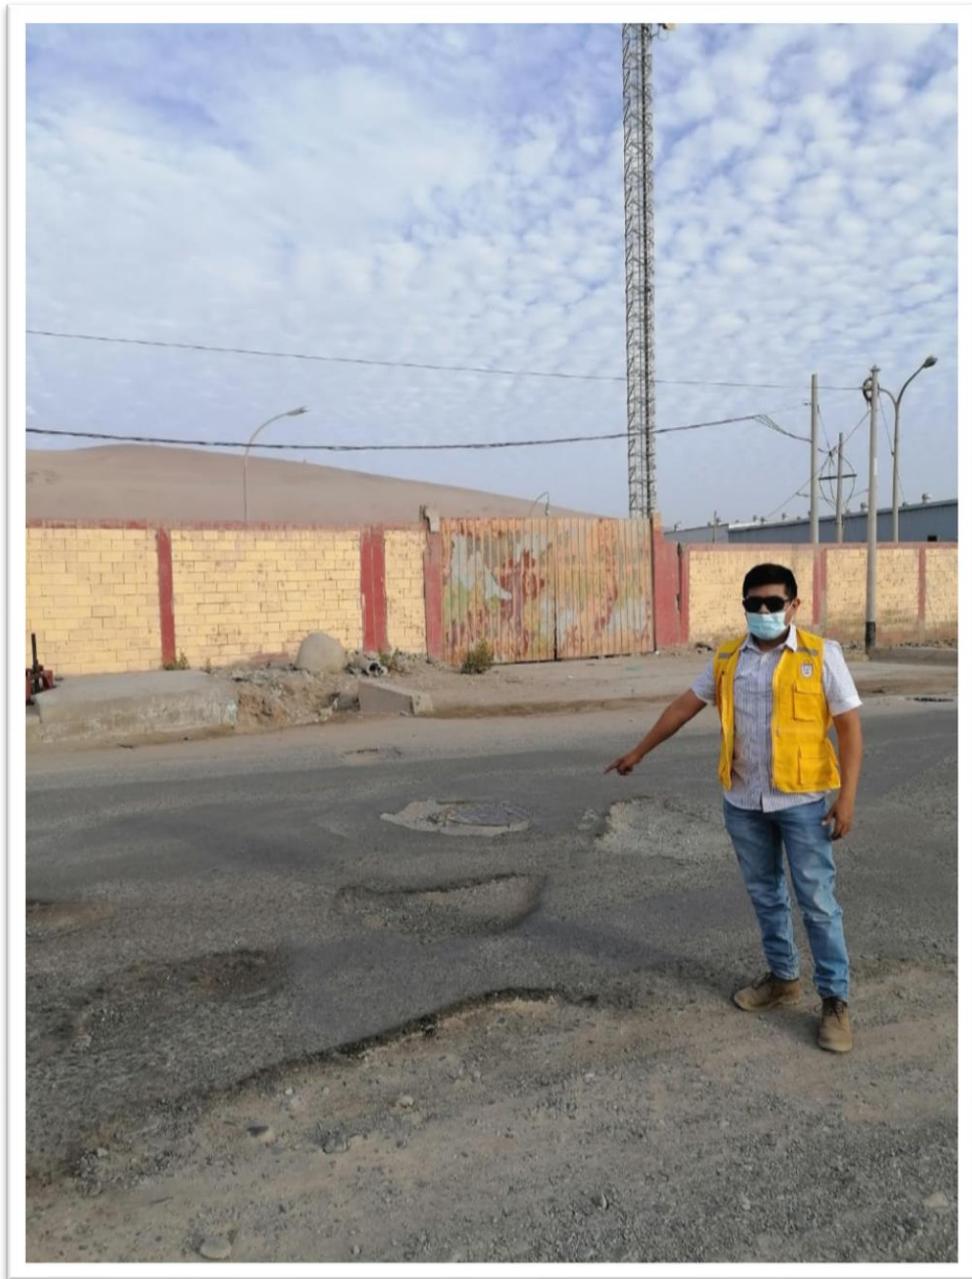
Detección de fallas en el pavimento de la Avenida Tarapacá

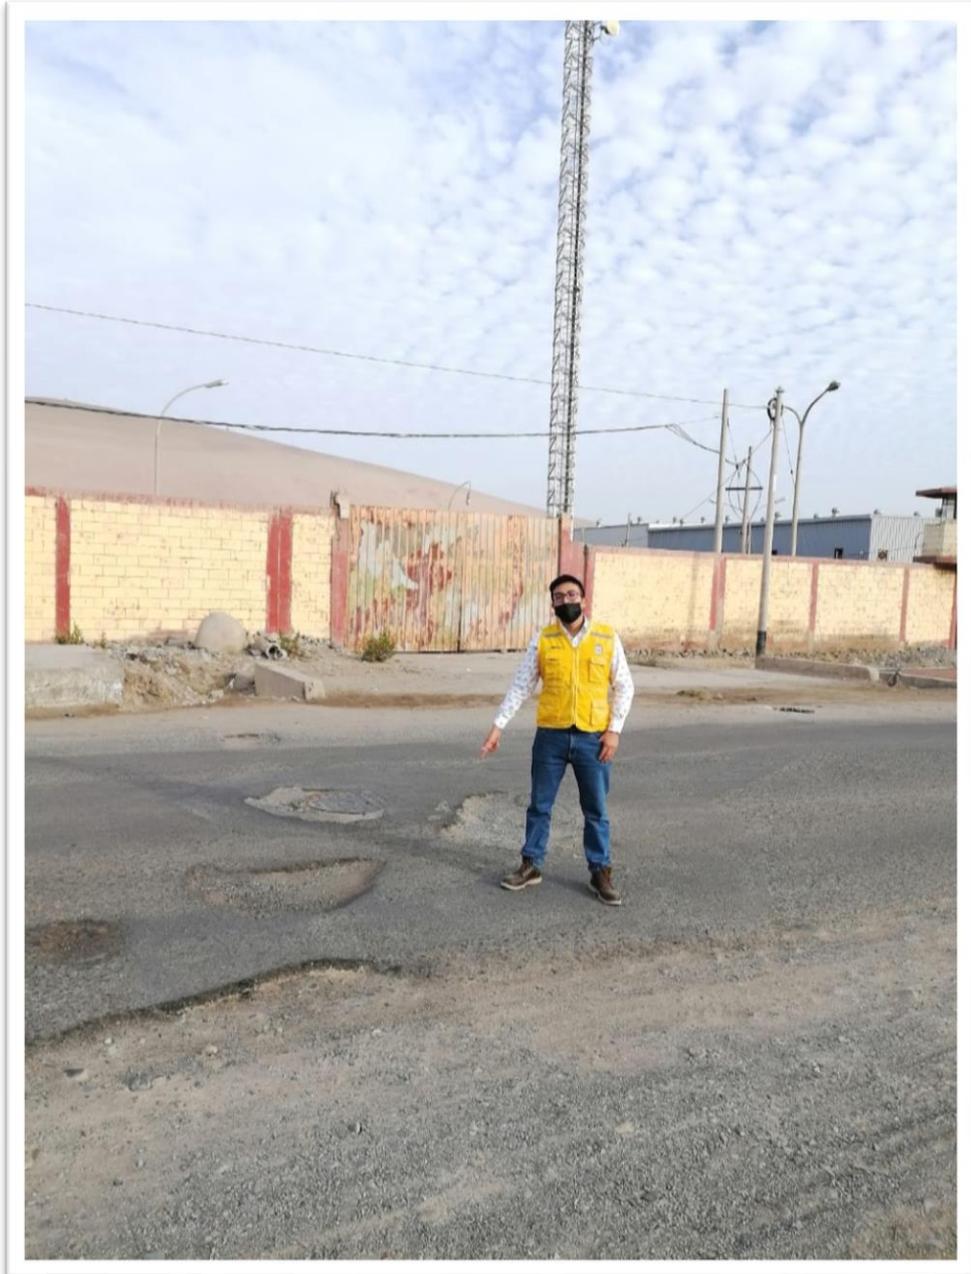
Detección de fallas de tipo estructural en la Avenida Tarapacá

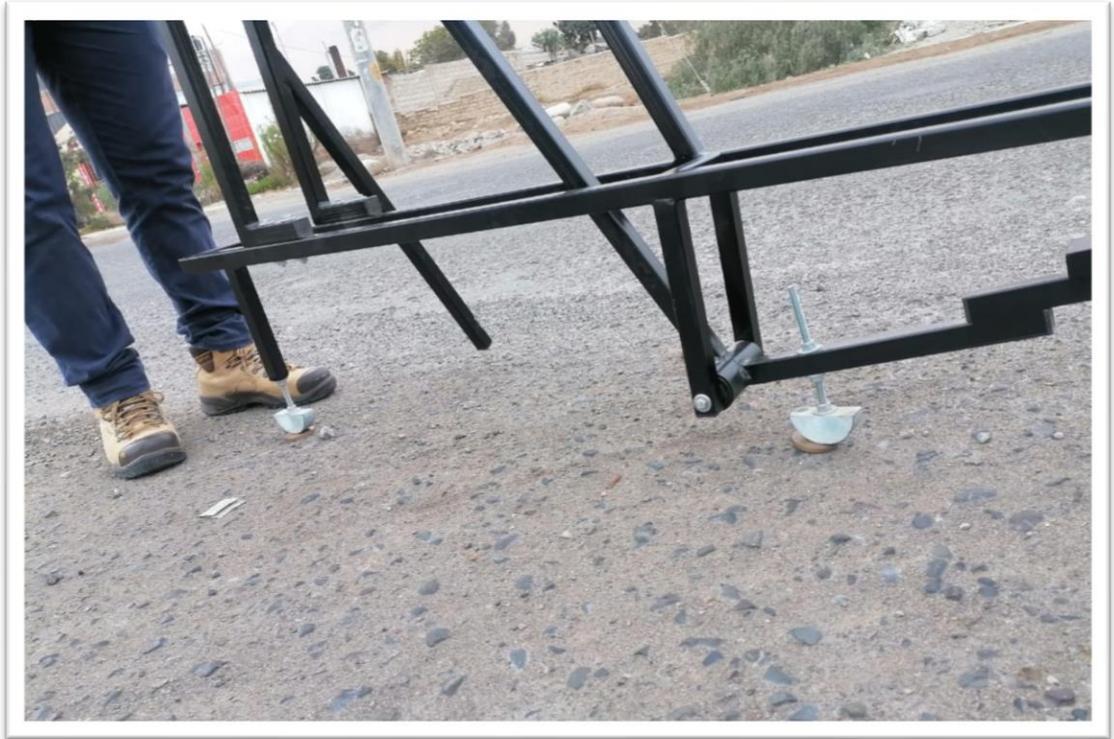
Calibración con las pastillas del equipo Merlin

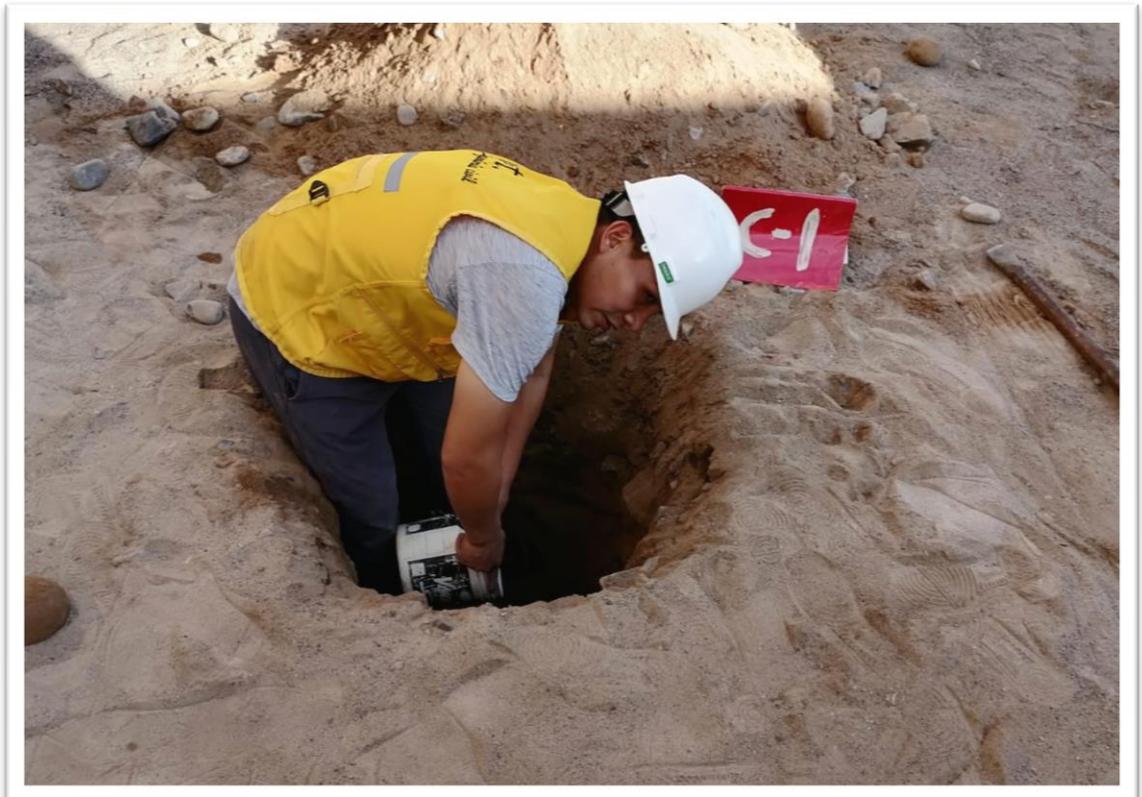
Extracción de la muestra correspondiente a la calicata C-1
