UNIVERSIDAD PRIVADA DE TACNA

**“RUGOSIDAD DEL PAVIMENTO FLEXIBLE, Y
TRANSITABILIDAD VEHICULAR EN UN TRAMO DE LA
AVENIDA LOS ANGELES, DISTRITO DE POCOLLAY, TACNA-
2022”**

TÍTULO PROFESIONAL DE INGENIERO CIVIL

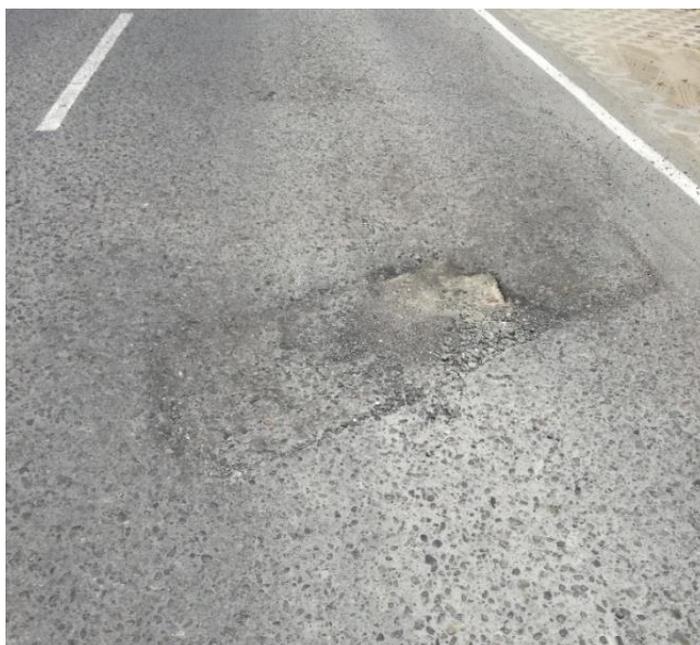
Presencia de parches y desgaste de la carpeta asfáltica.

En la figura 5 y 6 se observa la presencia de parches y desgaste de la carpeta asfáltica de la av. Los Ángeles.

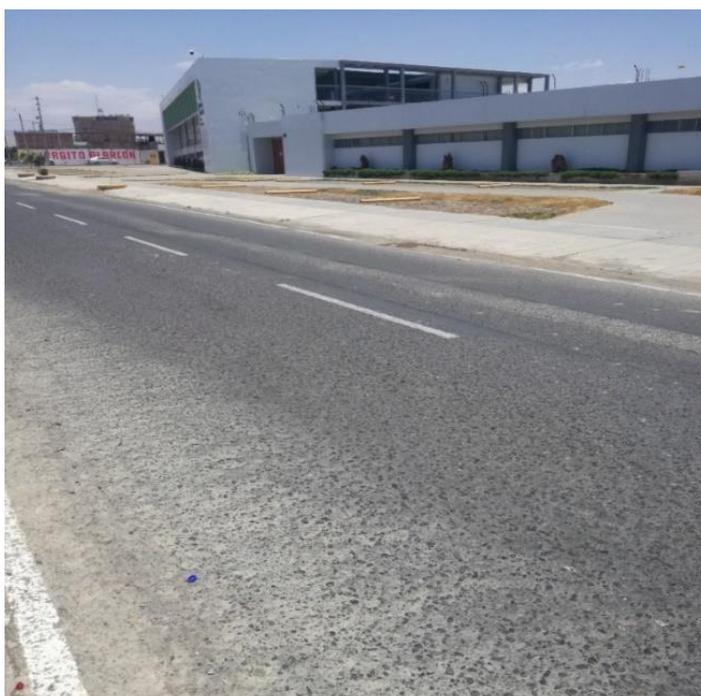
Figura 6

Desgaste de la carpeta asfáltica.

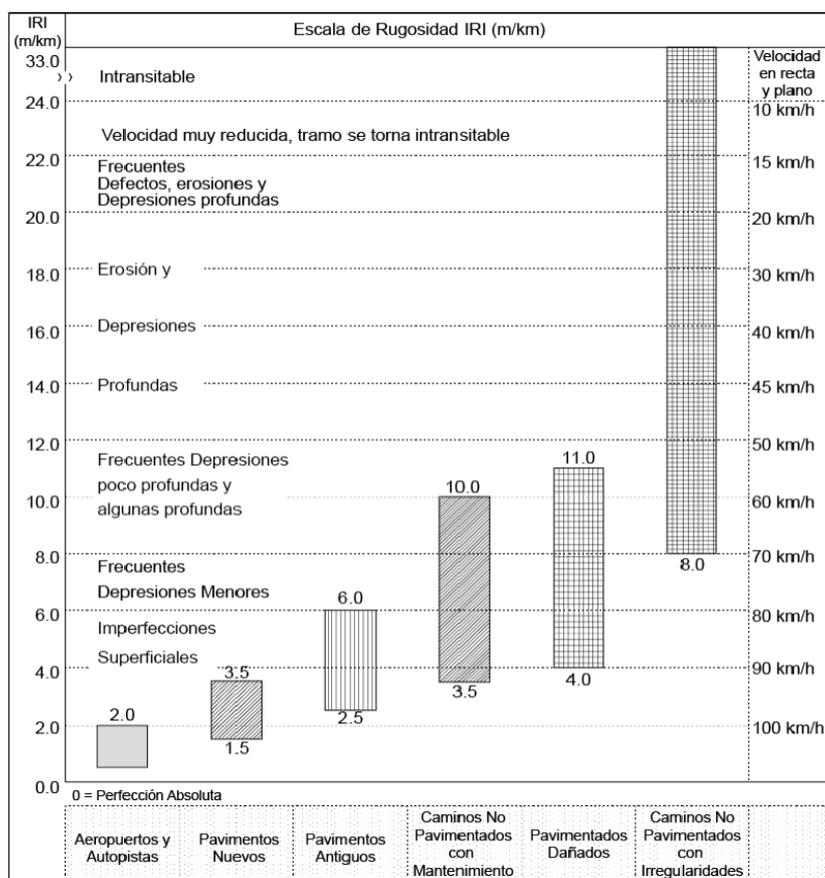
Escala de Rugosidad

Nota. Escala estándar empleada por el Banco Mundial para clasificar los caminos según su IRI Tomado de: (Ministerio de transportes y Comunicaciones, 2014).

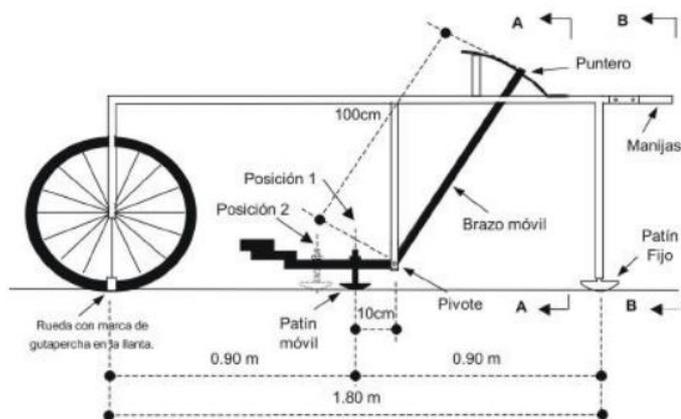
Detalles del Rugosímetro Merlín

Nota. Vista adyacente del equipo. Tomado de: (Del Aguila, 1999)

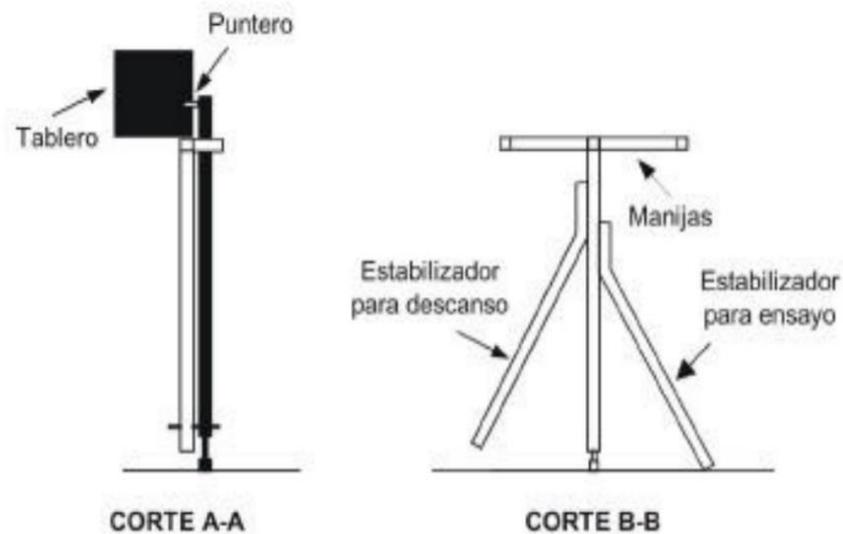
Figura 9*Detalles del Rugosímetro Merlin*

Nota. Vista frontal del equipo. Tomado de: (Del Aguila, 1999)

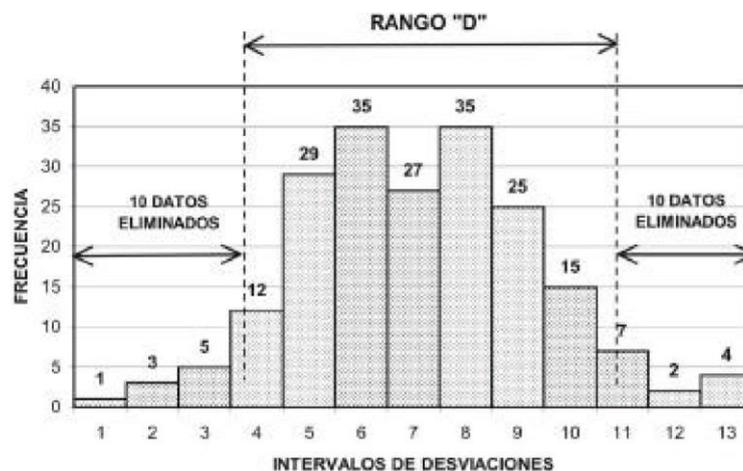
Histograma de la distribución de frecuencias.

Una vez descartado los datos, se calcula el ancho del histograma, aquí debemos considerar las fracciones que puedan resultar como consecuencia de suprimir el 5% de datos. En la figura 12 realizamos el procedimiento para obtener el rango D, se excluye 10 datos pertenecientes a los intervalos 1, 2,3 y el un dato que pertenece al intervalo 4, como resultado se tiene una fracción igual a $11/12=0,92$. Caso semejante sucede en el extremo superior del histograma obtenemos una fracción igual a $3/7=0,43$. Entonces el rango es de $0,90+6+0,43=7,35$ unidades.

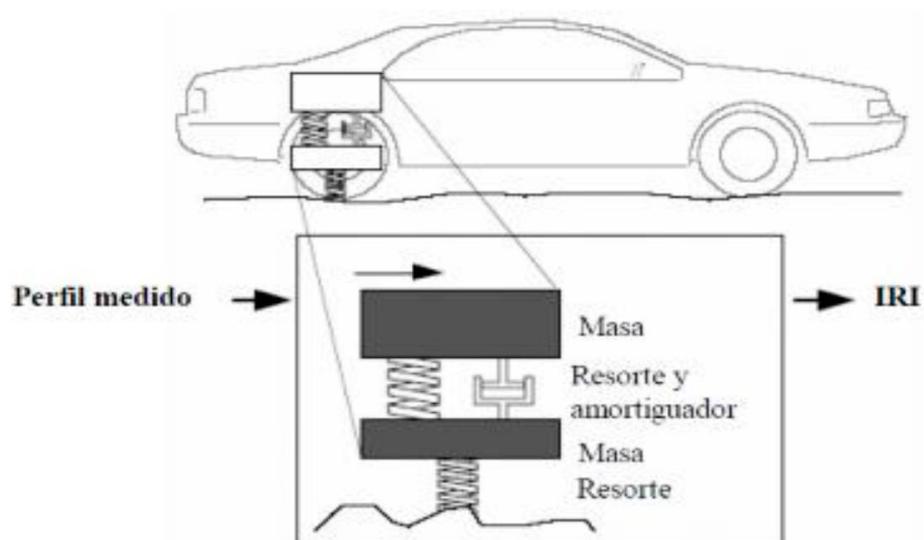
Modelo del cuarto de carro

Nota. Esquema de suspensión de amortiguadores. Tomado de: (Sayers y Karamihas, 1998).

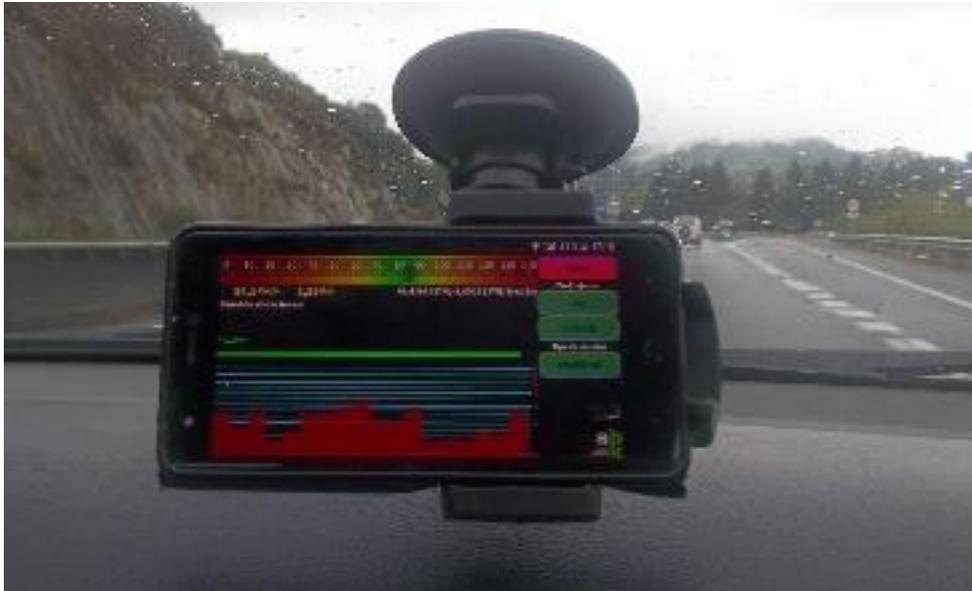
Ubicación del Smartphone en el parabrisas del vehículo.

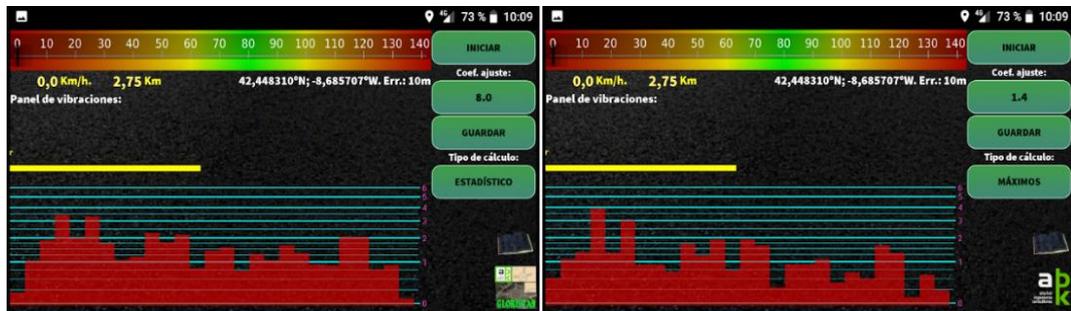
Figura 16

Se definen dos métodos de cálculos máximos y estadísticos. El método estadístico proviene de la vibración que transmite el vehículo al dispositivo móvil, a su vez, estos derivan de la ponderación relativa del primer y segundo orden. El coeficiente de ajuste establecido previamente incrementa (o reduce) dicha ponderación. El método de máximos introduce un valor límite para el ensayo, a partir de este valor se pondera el ensayo. Bajar el límite equivale a elevar el ensayo, por esta razón el coeficiente de ajuste es inverso a la ponderación del ensayo. Se debe precisar que no es posible establecer el mejor sistema que se adapte al tándem vehículo - Smartphone. Debido a esto se recurre a un resultado previo del valor IRI. En el caso de originarse cambios de vehículo o Smartphone se debe rehacer el ensayo. El aplicativo IRI grafica en la parte inferior una escala vertical de tipo logarítmica (figura 16).

Ejecución del ensayo

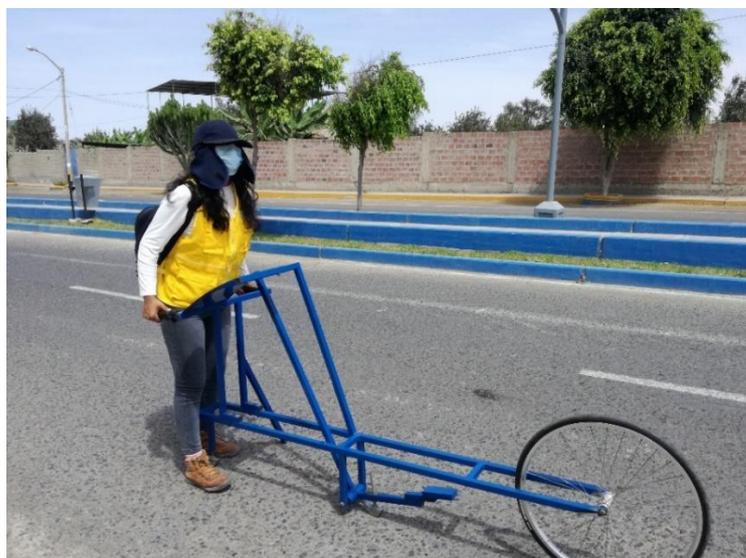
Rugosímetro Modelo TM171

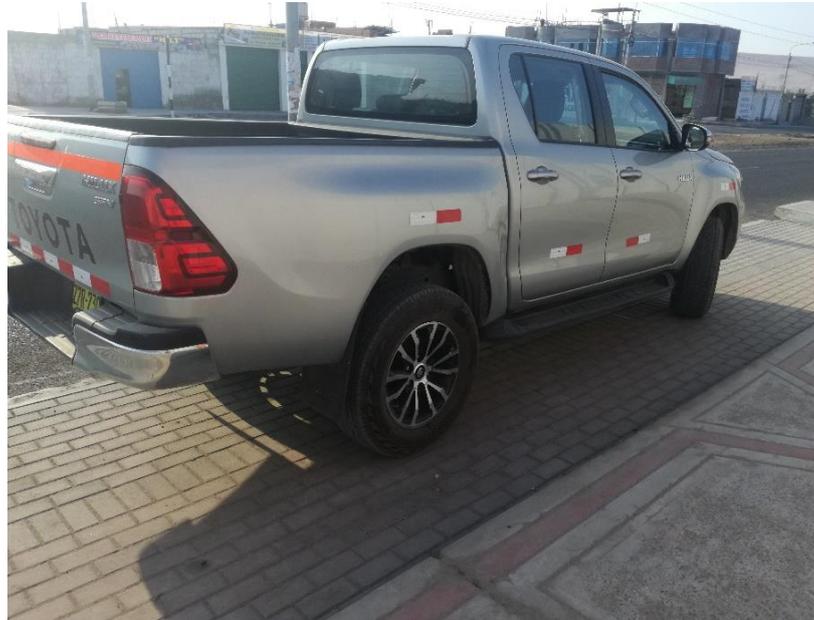
Figura 19
vehículo para ensayo

- Rugosímetro de MERLIN serie 607, modelo TM171 (figura 18)
- Smartphone Samsung A30s
- Aplicativo abakal IRI versión Civil-K 2019
- Camioneta Toyota Hilux 2021 (figura 19)
- Ficha de recopilación de datos

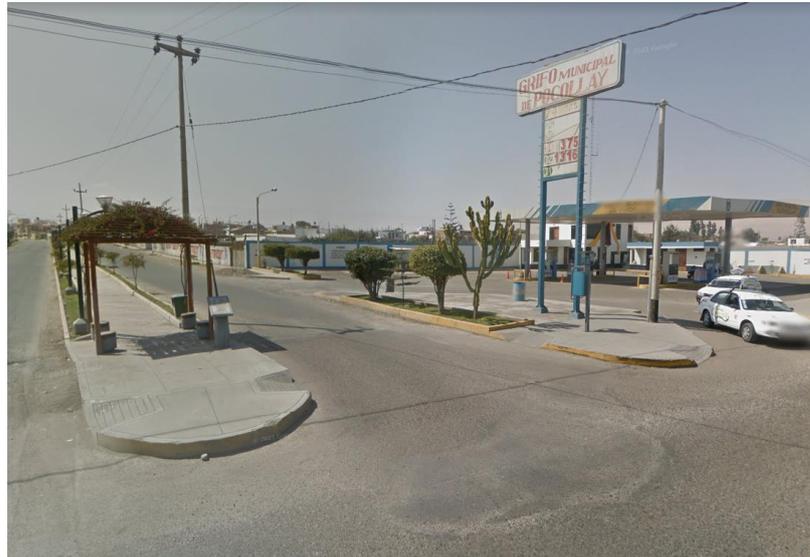
Figura 20

Siendo las 9:30 h en el mes de marzo, se procedió al traslado del equipo desde el laboratorio de mecánica de suelos y pavimentos de la Universidad Privada de Tacna hacia la avenida Los Ángeles intersección con la avenida Jorge Basadre Grohmann del distrito de Pocollay. Esta intersección fue el punto de inicio para el ensayo del Rugosímetro de Merlín como se observa en la figura 20.

Punto de inicio para ensayo

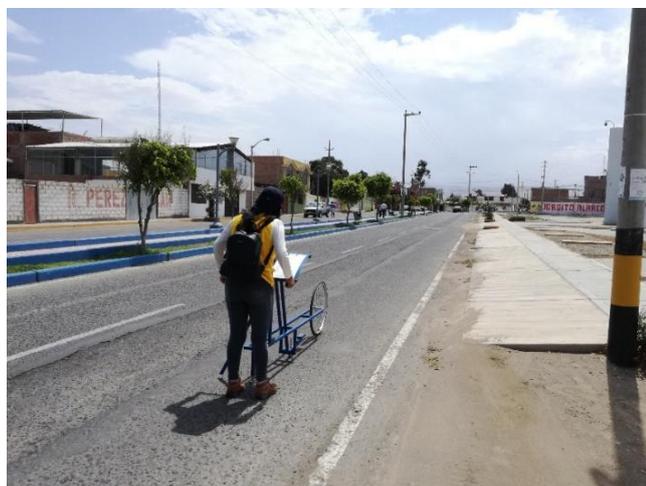
Figura 21

Manipulación del Equipo Progresiva 0+400

El operador toma el equipo por las manijas elevándolo y desplazándolo (figura 21, 22 y 23), hasta que la rueda alcance una vuelta completa, en seguida el equipo se apoya en los tres puntos fijos que tiene. En el tablero el puntero adopta una posición entre el 1 y 50, este valor se anotará en el formato de campo. Este procedimiento se realiza sucesivamente hasta alcanzar los 200 datos equivalente a los 400 m mencionados anteriormente.

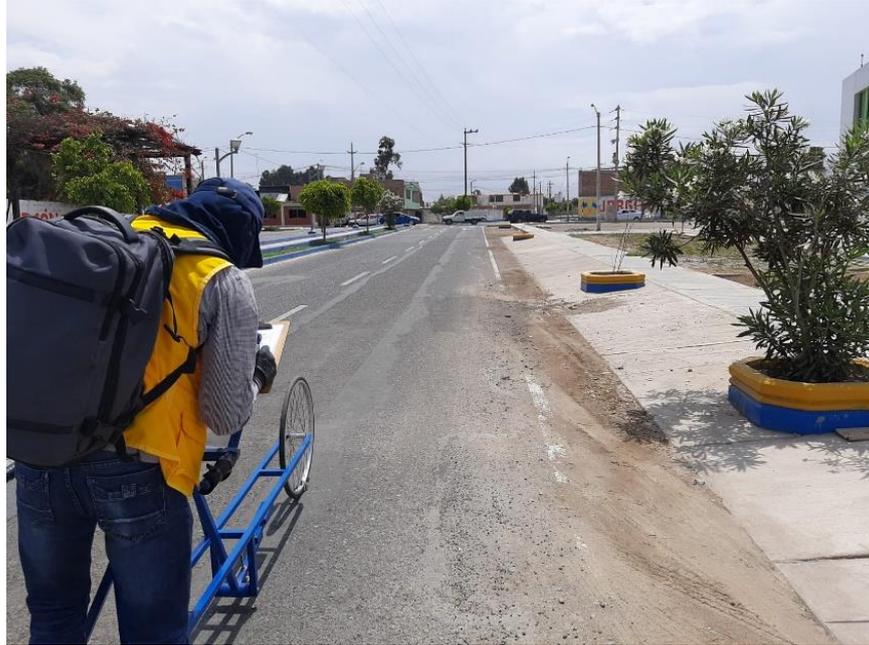
Figura 22

Operación del Rugosímetro

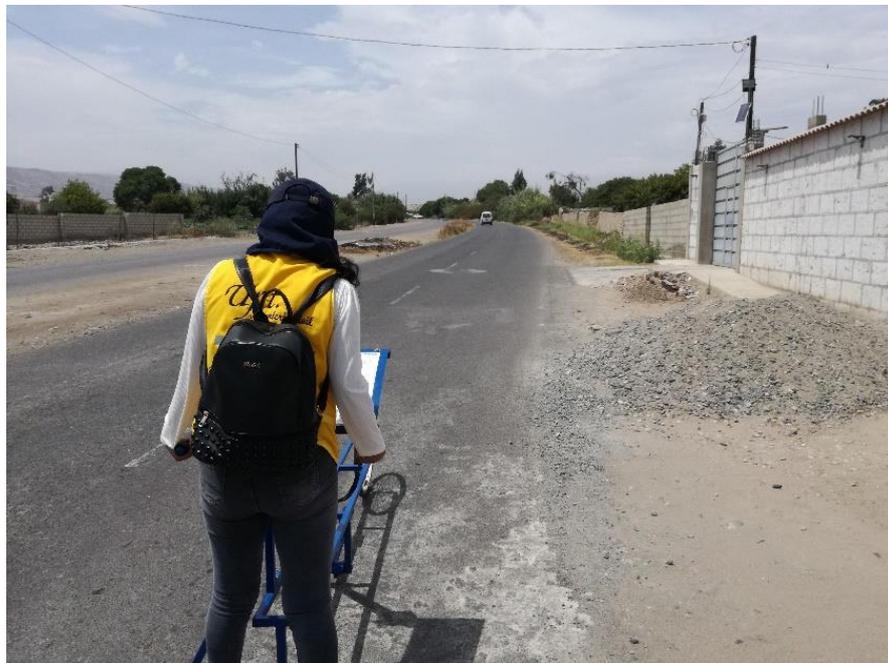
**Figura 23**

Manipulación del Equipo Progresiva 2+400

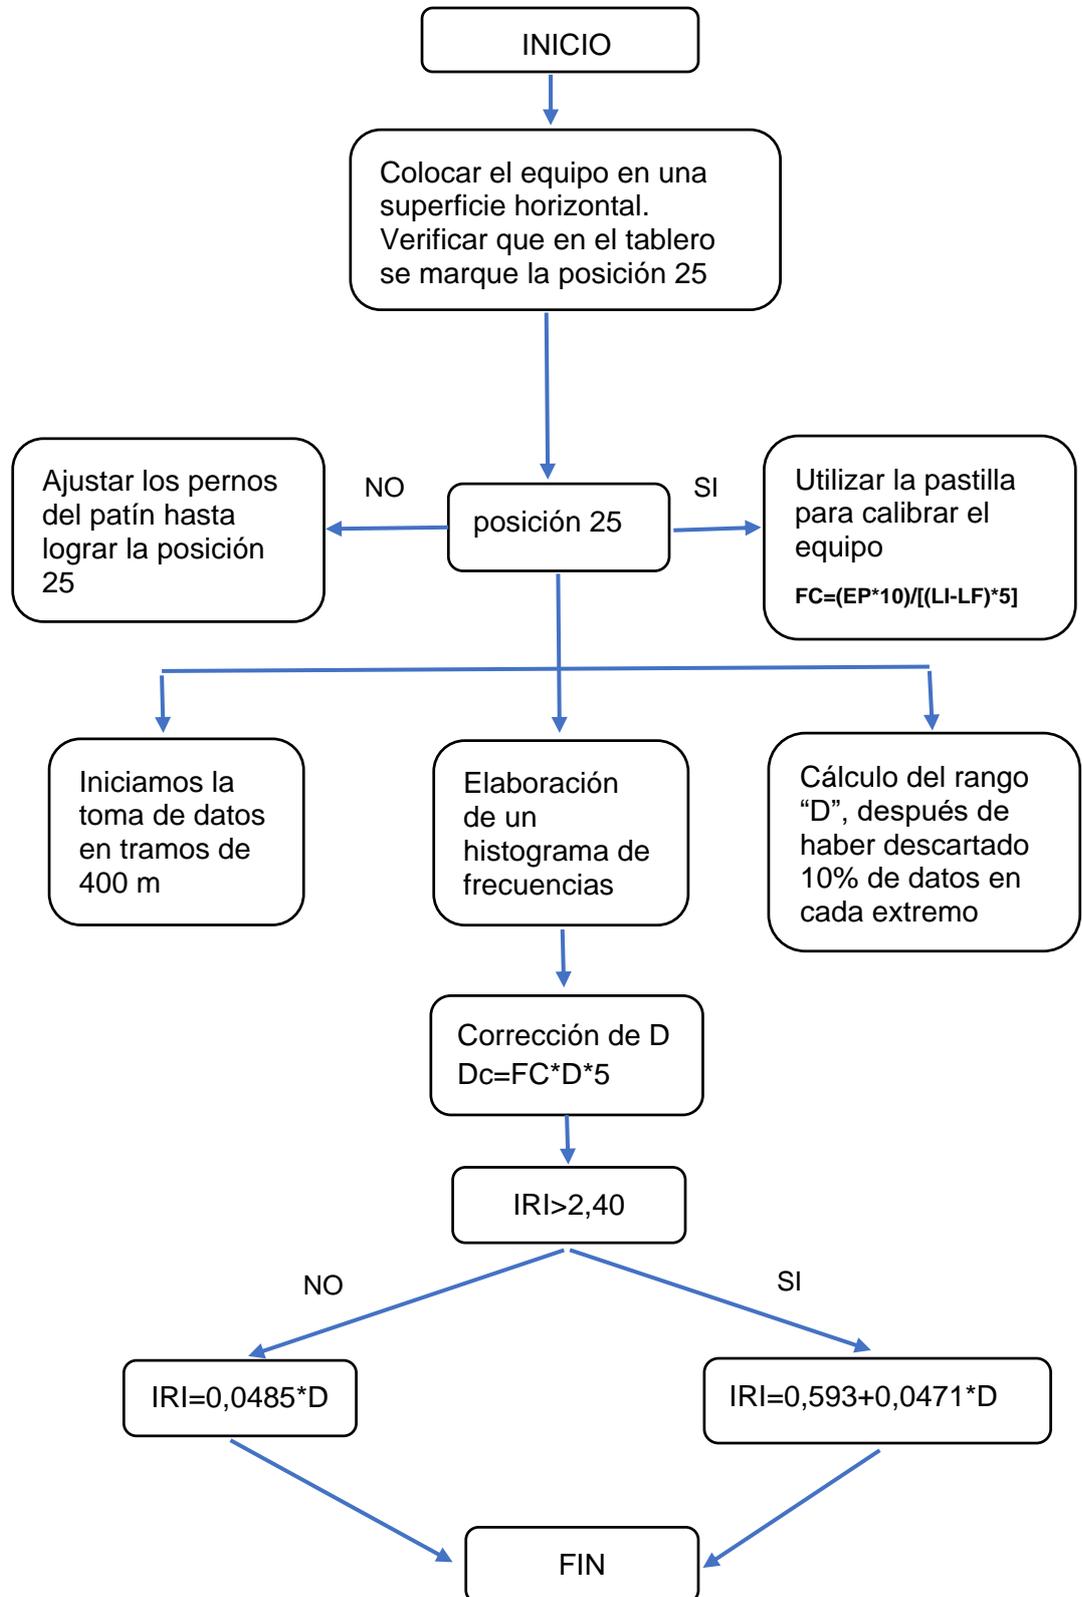
Figura 24

Flujograma de procedimiento para el Rugosímetro Merlín

Se observa en la figura 24 esquema para obtener el valor IRI.

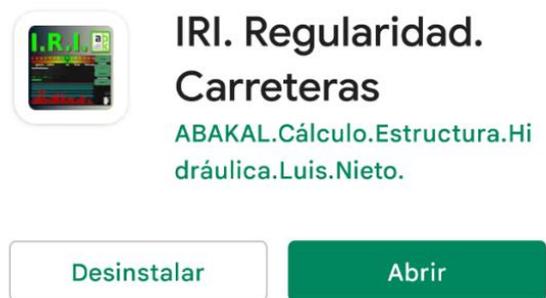
Figura 25

- A. Instalar el aplicativo abakal IRI en el celular (figura 25).

Aplicativo Abakal IRI v2019

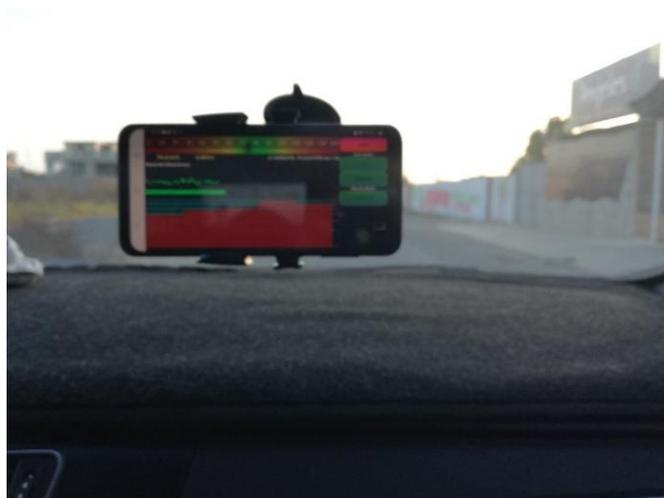
Figura 26

Smartphone en el soporte

- B. Colocar el soporte para Smartphone en el parabrisas del vehículo (figura 26).

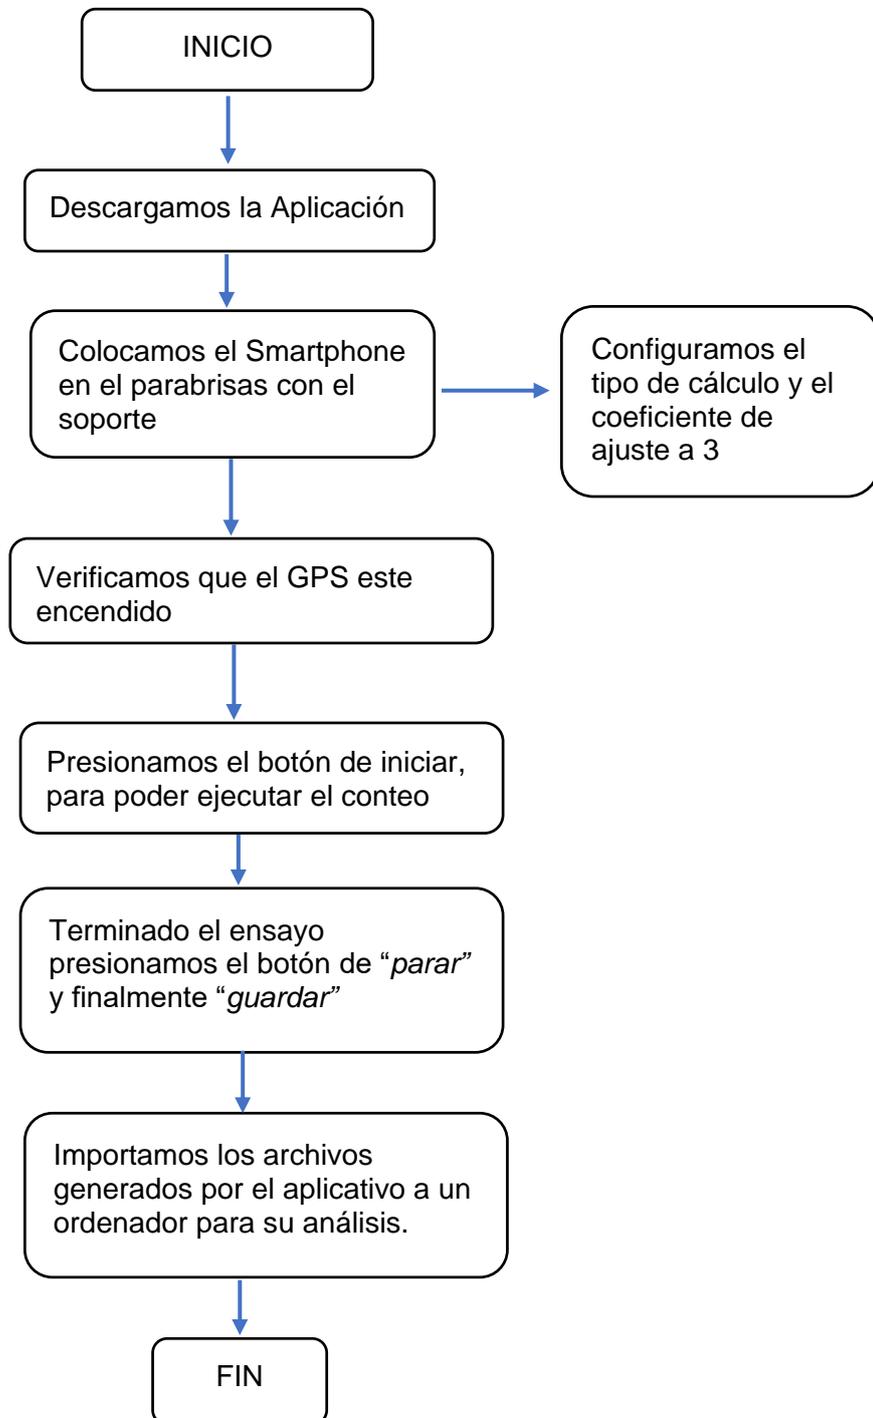
Flujograma de procedimiento para el abakal IRI

Se observa en la figura 29 esquema para obtener el valor IRI mediante el aplicativo abakal IRI.

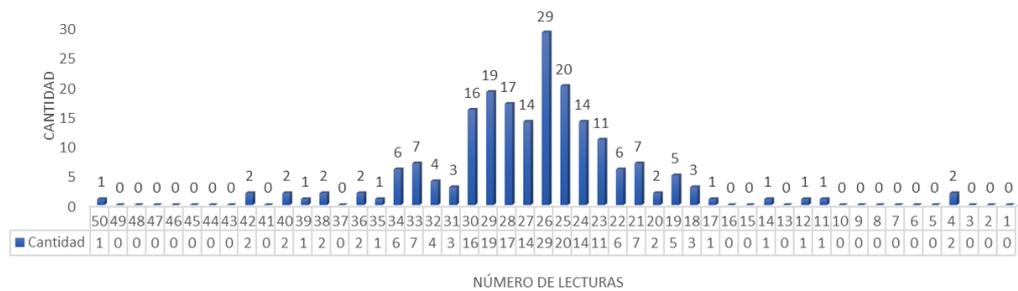
Distribución de Frecuencias del Muestra 01-derecha

Continuando con el procedimiento de cálculo en la muestra 01 con progresiva 0+000 al 0+400, se obtiene un histograma de frecuencias (figura 30), un valor IRI de 3,88 m/km. Ver anexo 02.

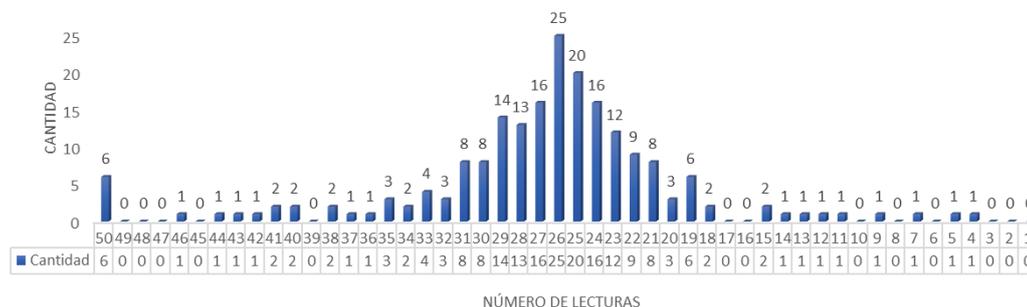
Distribución de Frecuencias del Muestra 02-derecha

Continuando con el procedimiento de cálculo en la muestra 02 con progresiva 0+400 al 0+800, se obtiene un histograma de frecuencias (figura 31), un valor IRI de 5,09 m/km. Ver anexo 02.

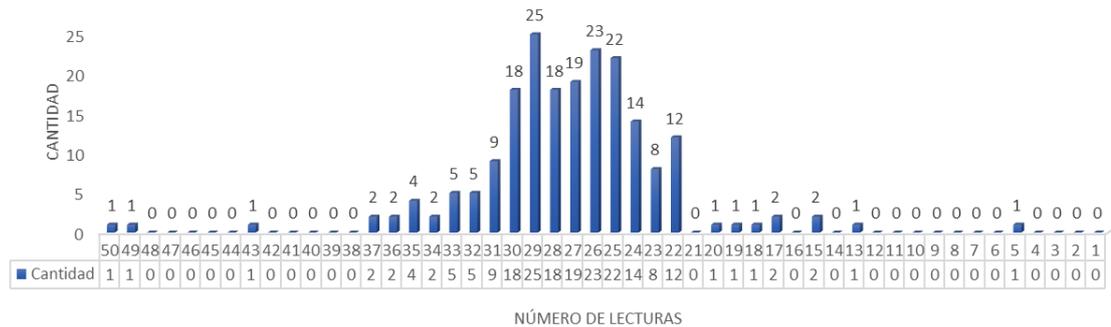
Distribución de Frecuencias del Muestra 03-derecha

Continuando con el procedimiento de cálculo en la muestra 03 con progresiva 0+800 al 1+200, se obtiene un histograma de frecuencias (figura 32), un valor IRI de 3,17 m/km. Ver anexo 02.

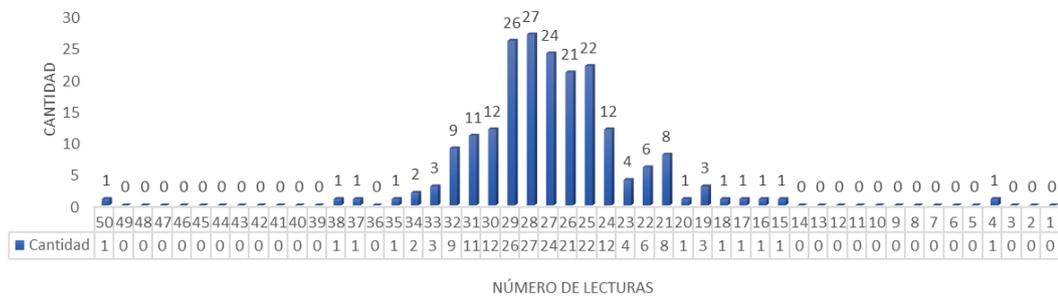
Distribución de Frecuencias del Muestra 04-derecha

Continuando con el procedimiento de cálculo en la muestra 04 con progresiva 1+200 al 1+600, se obtiene un histograma de frecuencias (figura 33), un valor IRI de 2,89 m/km. Ver anexo 02.

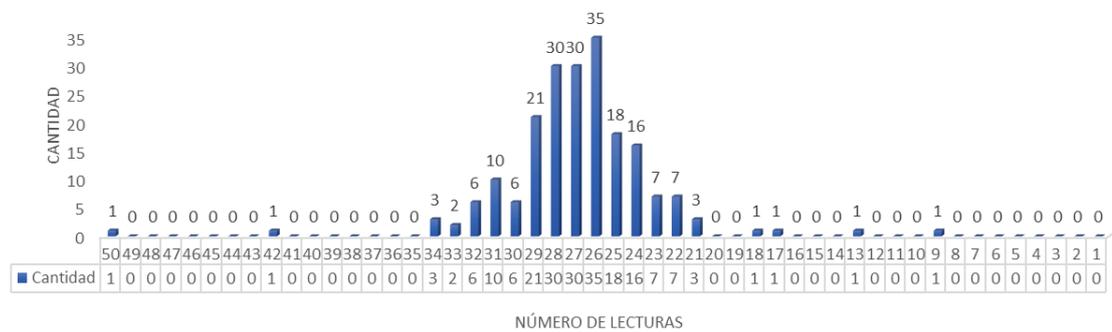
Distribución de Frecuencias del Muestra 05-derecha

Continuando con el procedimiento de cálculo en la muestra 05 con progresiva 1+600 al 2+000, se obtiene un histograma de frecuencias (figura 34), un valor IRI de 2,56 m/km. Ver anexo 02.

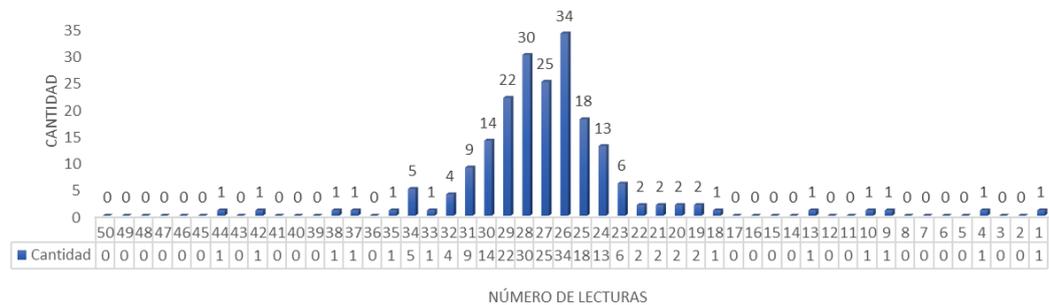
Distribución de Frecuencias del Muestra 06-derecha

Continuando con el procedimiento de cálculo en la muestra 06 con progresiva 2+000 al 2+400, se obtiene un histograma de frecuencias (figura 35), un valor IRI de 3,13 m/km. Ver anexo 02.

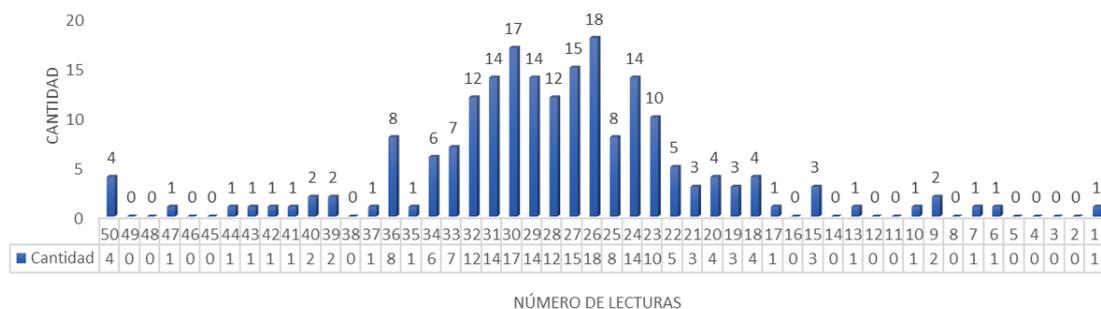
Distribución de Frecuencias del Muestra 01-izquierda

Continuando con el procedimiento de cálculo en la muestra 01 con progresiva 0+000 al 0+400, se obtiene un histograma de frecuencias (figura 36), un valor IRI de 4,99 m/km. Ver anexo 02.

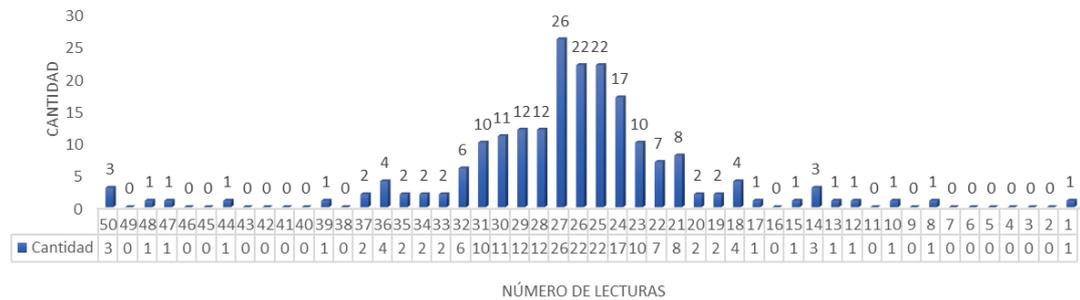
Distribución de Frecuencias del Muestra 02-izquierda

Continuando con el procedimiento de cálculo en la muestra 02 con progresiva 0+400 al 0+800, se obtiene un histograma de frecuencias (figura 37), un valor IRI de 4,26 m/km. Ver anexo 02.

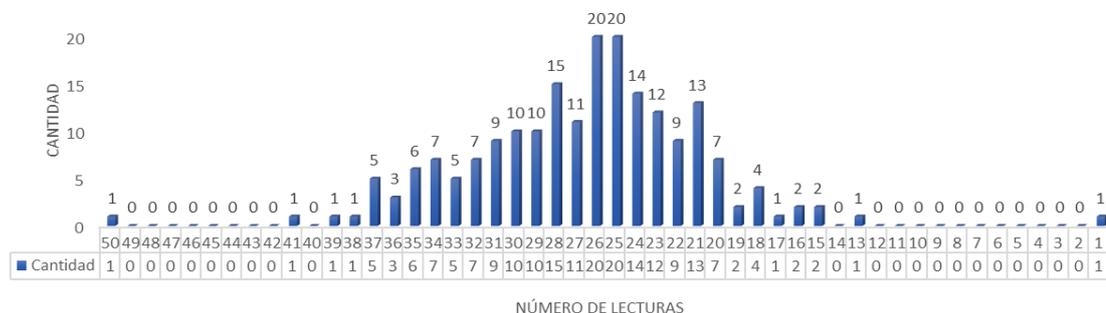
Distribución de Frecuencias del Muestra 03-izquierda

Continuando con el procedimiento de cálculo en la muestra 03 con progresiva 0+800 al 1+200, se obtiene un histograma de frecuencias (figura 38), un valor IRI de 4,10 m/km. Ver anexo 02.

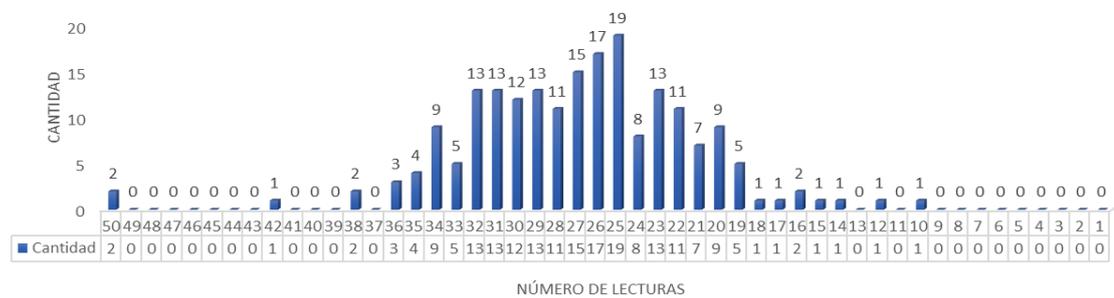
Distribución de Frecuencias del Muestra 04-izquierda

Continuando con el procedimiento de cálculo en la muestra 04 con progresiva 1+200 al 1+600, se obtiene un histograma de frecuencias (figura 39), un valor IRI de 3,74 m/km. Ver anexo 02.

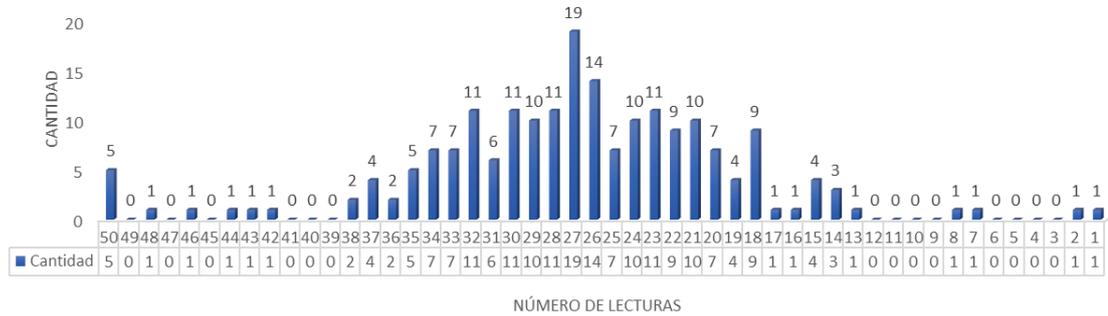
Figura 40*Distribución de Frecuencias del Muestra 05-izquierda*

Continuando con el procedimiento de cálculo en la muestra 05 con progresiva 1+600 al 2+000, se obtiene un histograma de frecuencias (figura 40), un valor IRI de 5,19 m/km. Ver anexo 02.

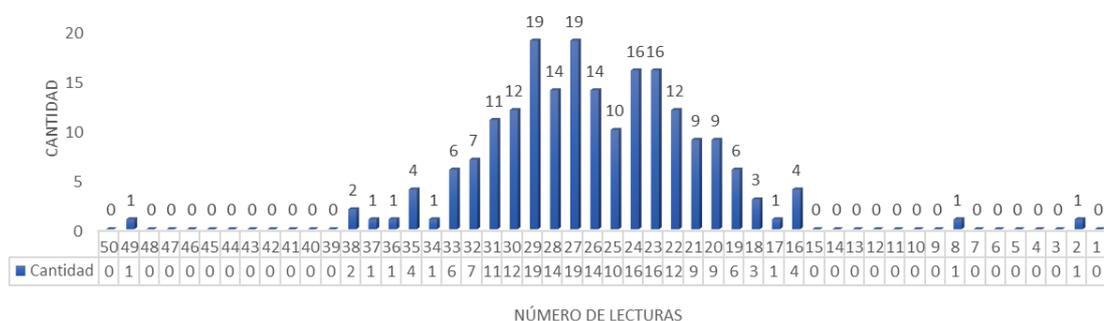
Distribución de Frecuencias del Muestra 06-izquierda

Continuando con el procedimiento de cálculo en la muestra 06 con progresiva 2+000 al 2+400, se obtiene un histograma de frecuencias (figura 41), un valor IRI de 3,52 m/km. Ver anexo 02.

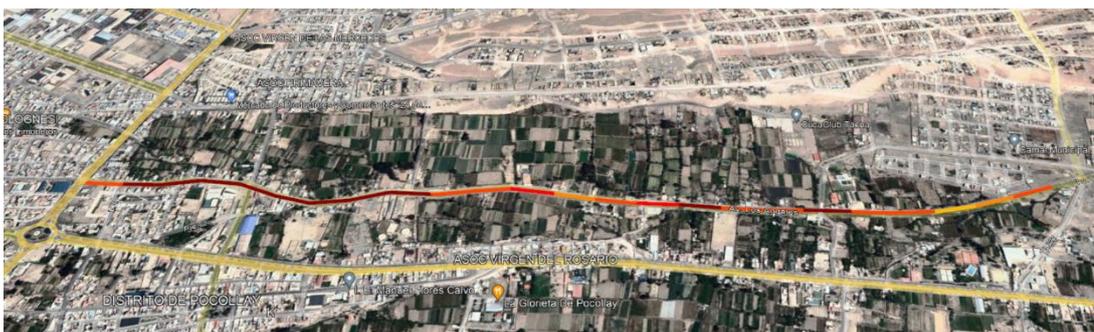
Reporte del recorrido calzada derecha

Nota. Imagen obtenida del reporte de la aplicación abakal IRI (2022).

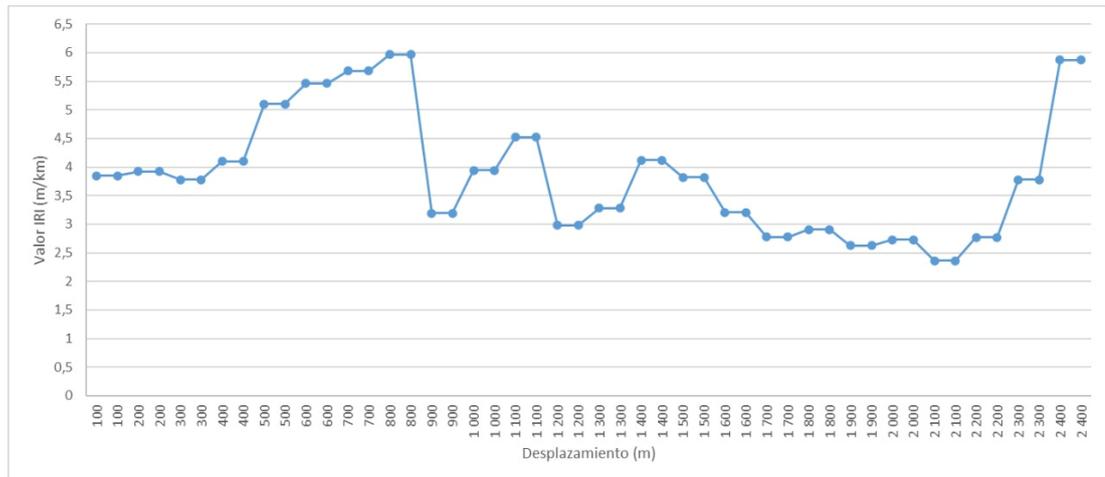
Con los valores IRI obtenidos con el aplicativo abakal podemos generar un gráfico del comportamiento de la rugosidad.

Comportamiento del valor IRI calzada derecha

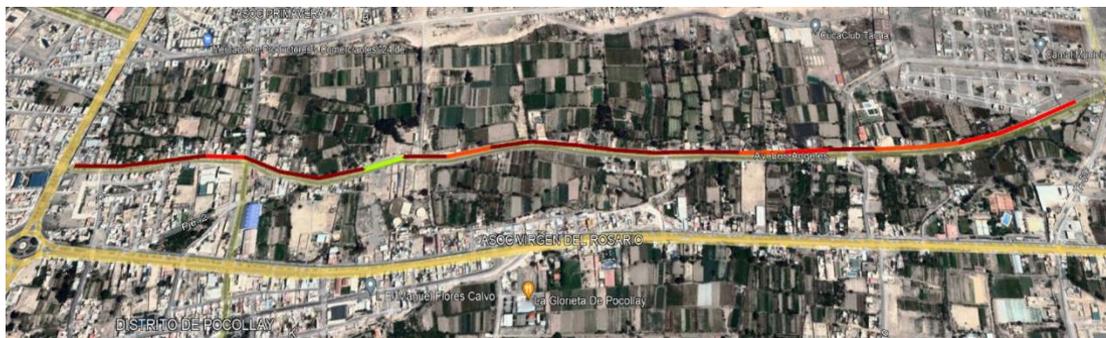
Reporte del recorrido calzada izquierda

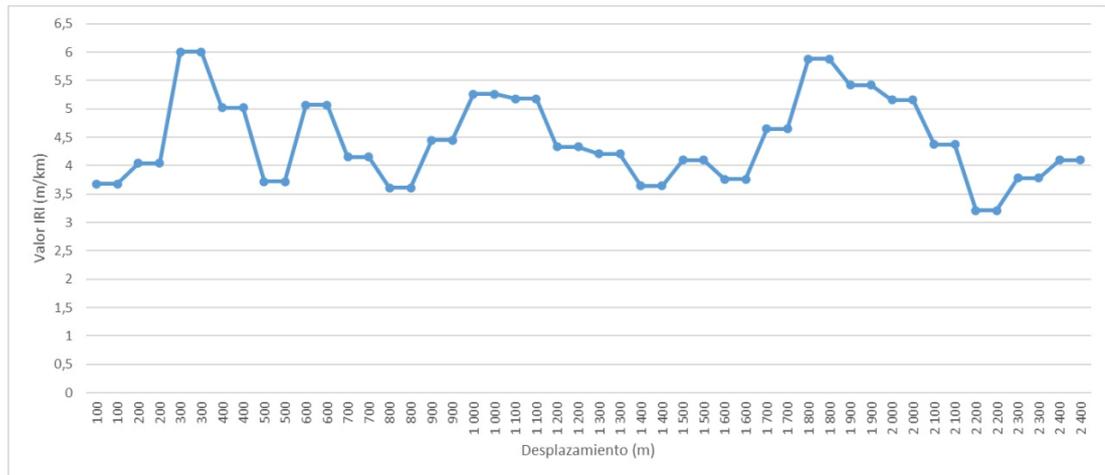
Con los valores IRI obtenidos con el aplicativo abakal podemos generar un gráfico del comportamiento de la rugosidad (figura 45).

Figura 45*Comportamiento del valor IRI calzada izquierda*

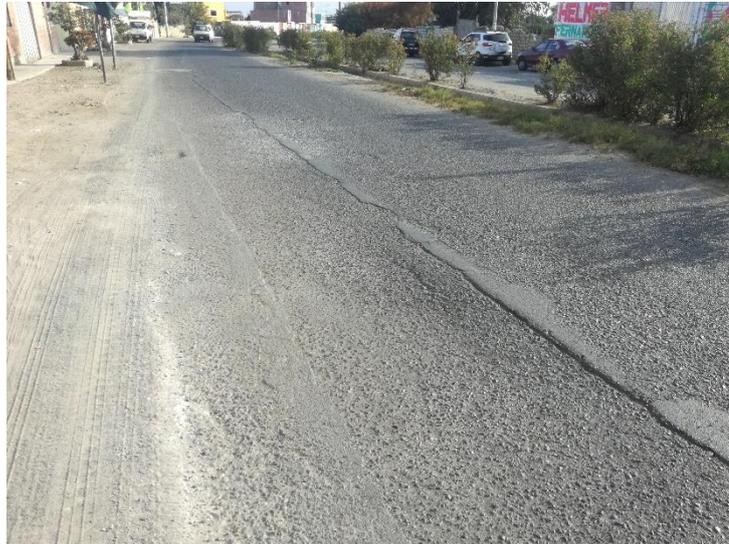
Figura 46

capa de rodadura, esta franja se presenta en la huella de tránsito aprox. 1,50 m del borde de la vía. Ver figura 46.

Parqueo y acometida de servicio público

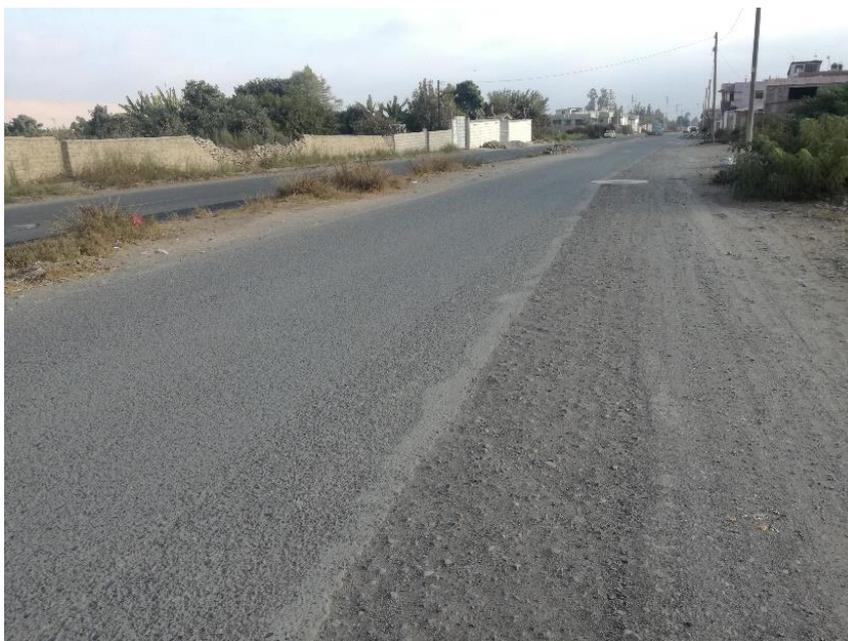
Figura 47

Parqueo y meteorización prog.0+000 - 0+400

El estado del pavimento resultante de esta investigación en un tramo de la avenida Los Ángeles, evidencia que ciertas unidades de muestra en la calzada izquierda se califican como malo, es el caso de la progresiva 0+000 – 0+400, 0+400 – 0+800, 0+800 – 1+200. Se presentan las siguientes imágenes a fin de evidenciar su estado. En la progresiva 0+000 – 0+400 (figura 47), 0+400 – 0+800 (figura 48) se constata que el parchado y la huella vehicular coinciden, la reposición de la carpeta asfáltica en la red de desagüe presenta un parcheo en su longitud y una desintegración superficial debido a que, la mezcla presente es de mala calidad., la calificación de rugosidad “*mala*” obtenida en la investigación presente se debe a las causas mencionadas.

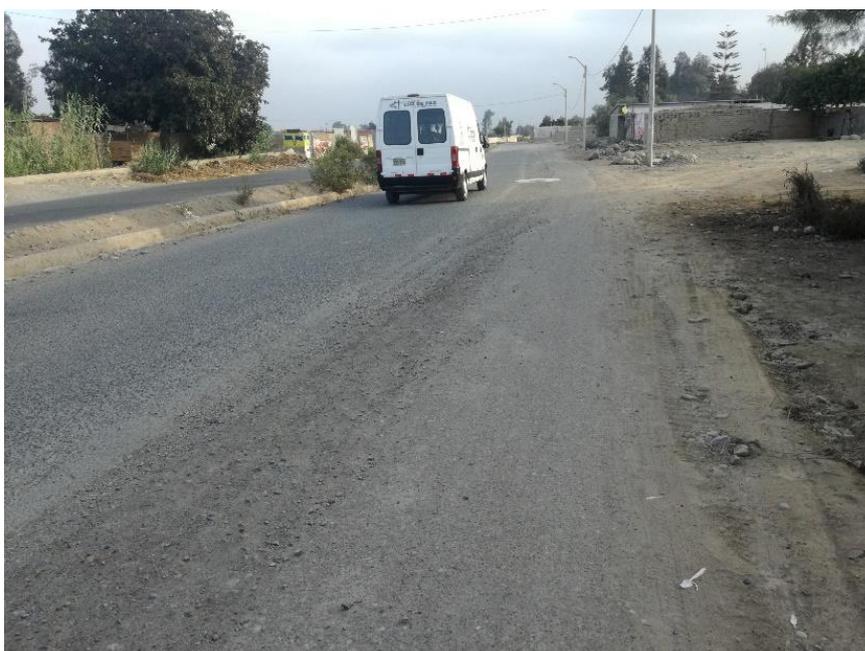
Figura 48

Parqueo y meteorización prog.0+400 - 0+800

La avenida los Ángeles pertenece a la jurisdicción de la Municipalidad Distrital de Pocollay y la Municipalidad Provincial de Tacna, se recomienda la colocación de un sello asfáltico en el tramo de subida progresiva 0+400 – 0+800 tomando en cuenta los resultados de esta investigación. Mientras que para el tramo de bajada en las progresivas 0+000-0+400, 0+400-0+800, 0+800-1+200, se recomienda evaluar la elaboración de proyectos de reconstrucción, proyectos de rehabilitación. En la progresiva 1+600-2+000 es recomendable una intervención inmediata mediante un recapeo o en su defecto la reconstrucción en esa sección. Para los trabajos de reconstrucción sería necesario evaluar métodos de impermeabilización de la estructura del pavimento (sub base y base) debido a la presencia de agua proveniente del canal la cual llega a filtrarse como se muestra en las figuras 49 y 51. Las alternativas de solución buscan el confort vehicular para la conducción.

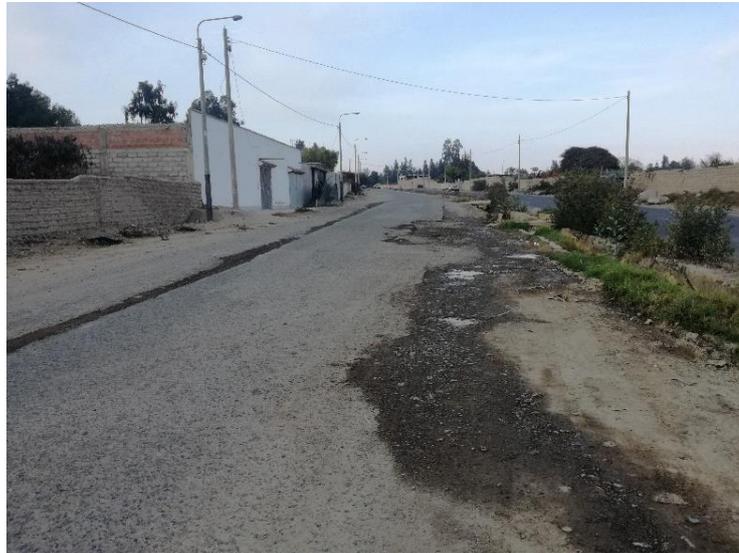
Figura 49

La presencia de trabajos incompletos en esta unidad de muestra hace poco transitable esta parte de la vía y la filtración producida por el canal adyacente ocasiona un deterioro mayor alcanzando en algunos puntos una filtración y daño a la estructura del pavimento. Las intervenciones realizadas por la entidad prestadora de

Filtración y daños en la estructura del pavimento

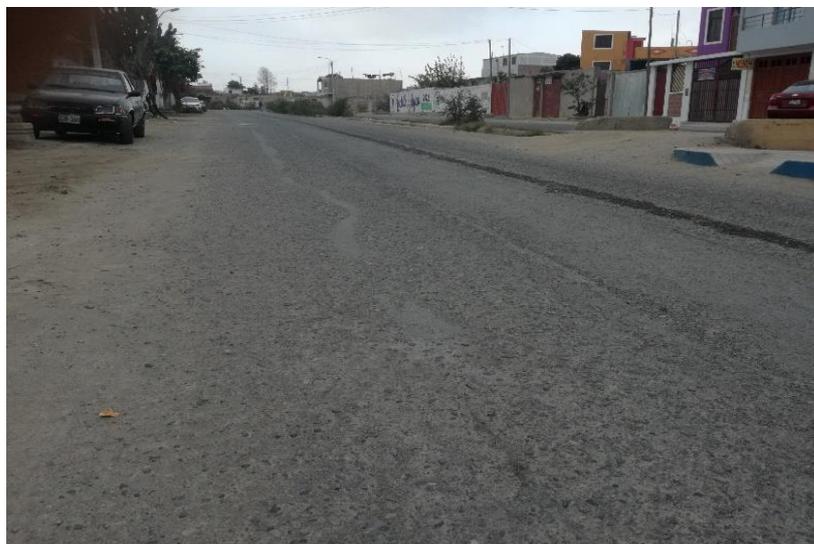
Figura 50

En la progresiva 1+600 – 2+000 la calificación de rugosidad alcanza un nivel “*muy malo*”, En la unidad de muestra se observa que el parchado se mantiene, pero la carpeta asfáltica antigua ha sufrido una meteorización debido al tiempo que lleva en servicio sin un manteniendo necesario y la presencia de vehículos pesados también ocasiona el desgaste. El parchado se extiende por la unidad de muestra como se aprecia en la figura 50 y 51, en la figura 52 se observa la presencia de huecos con diámetros menores a 0,90 m adyacentes a la berma central de la Av. Los Ángeles.

Meteorización prog. 1+600 - 2+000

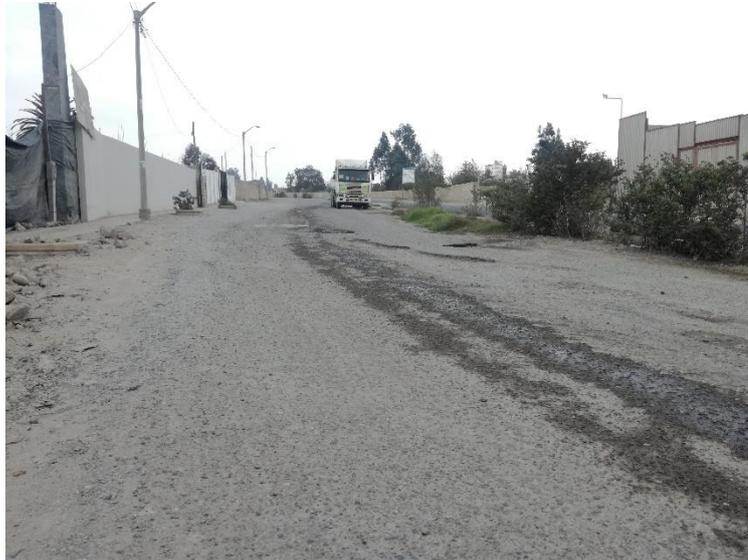
Figura 51

Meteorización y vehículo de gran carga

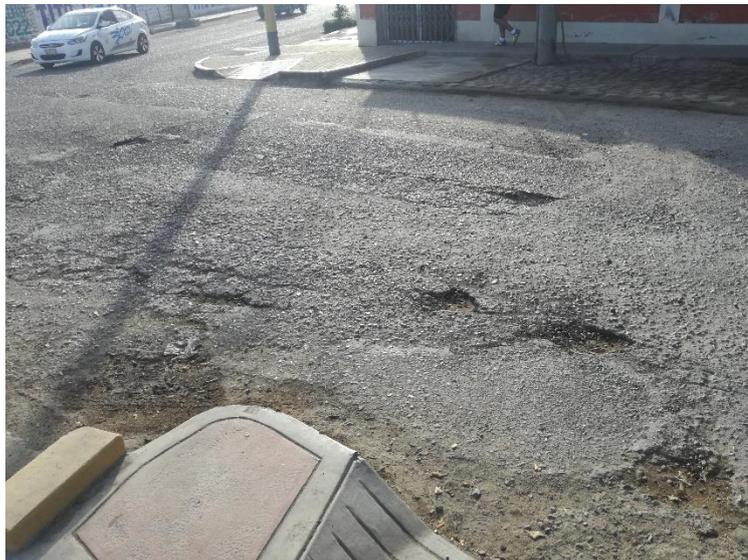
**Figura 52**

Huecos en la vía

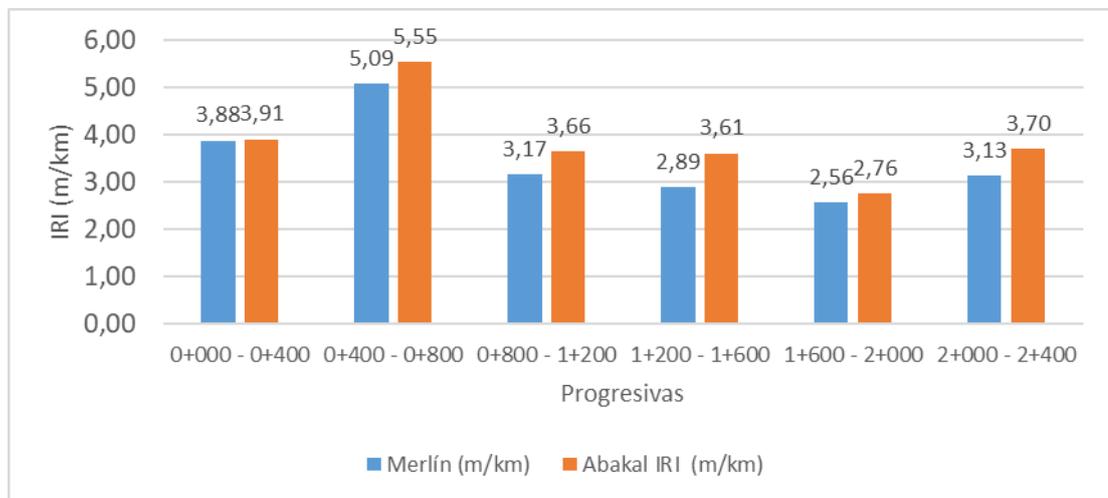
Figura 53*Similitud de rugosidad en la calzada derecha*
