UNIVERSIDAD PRIVADA DE TACNA

**“RUGOSIDAD DEL PAVIMENTO FLEXIBLE, Y
TRANSITABILIDAD VEHICULAR EN UN TRAMO DE LA
AVENIDA LOS ANGELES, DISTRITO DE POCOLLAY, TACNA-
2022”**

TÍTULO PROFESIONAL DE INGENIERO CIVIL

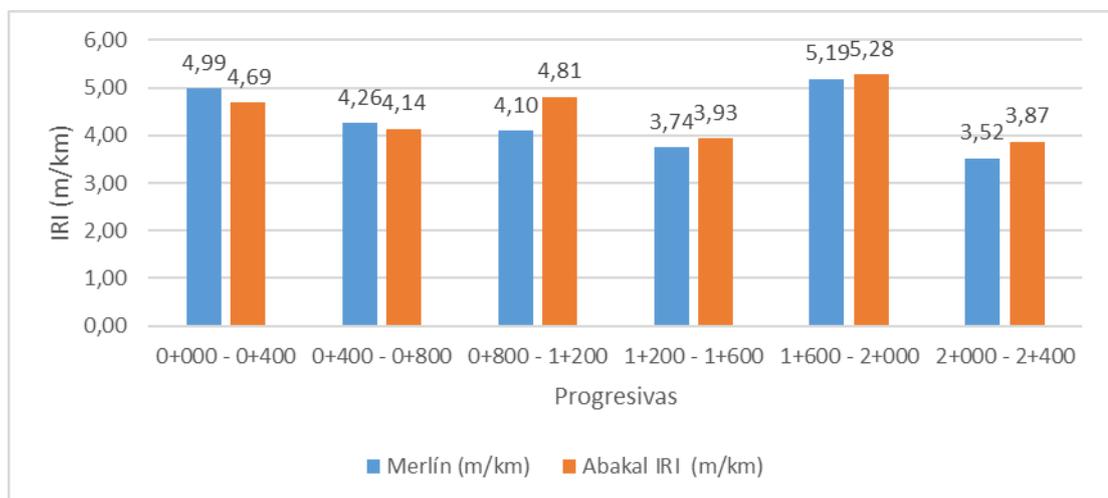
**Figura 54***Similitud de rugosidad en la calzada izquierda*

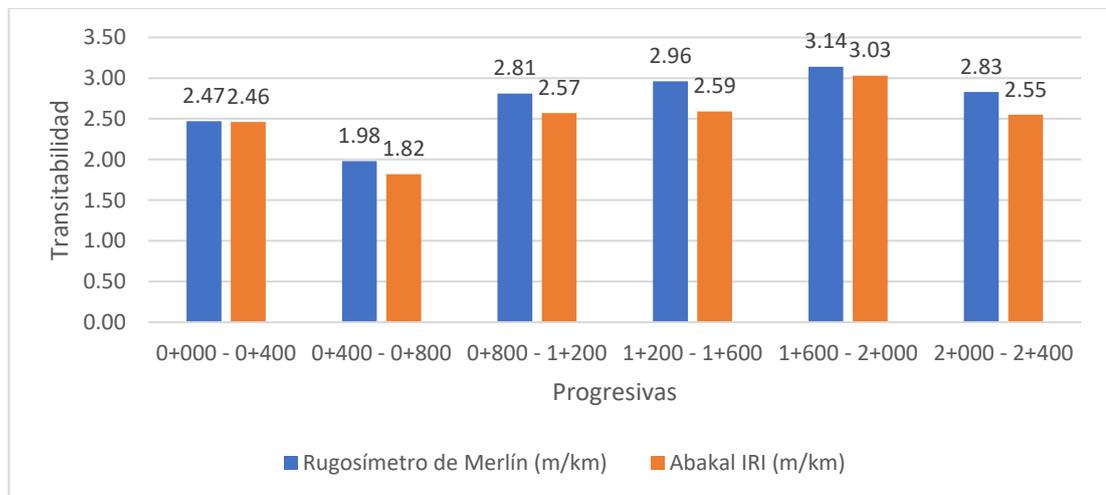
La figura 55 muestra la comparación de valores obtenidos mediante el rugosímetro de merlín y el aplicativo abakal IRI (2022). En el tramo 1 de progresiva 0+000 a 0+400 se presenta una similitud del 99% mientras el tramo 4 de progresiva 1+200 a 1+600 se presenta una similitud del 88%.

Figura 55*Similitud de PSI en la calzada derecha*

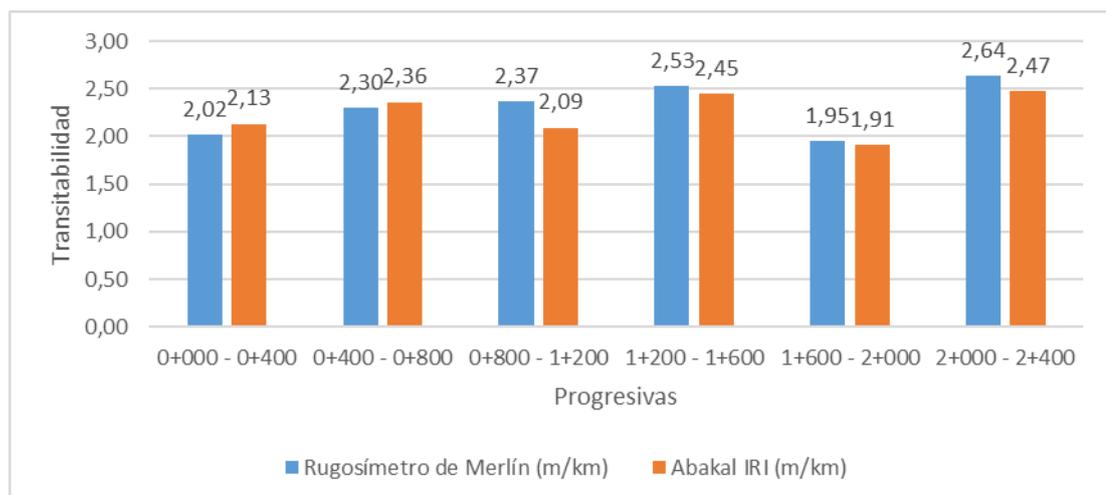
La figura 56 muestra la comparación de valores obtenidos mediante el rugosímetro de merlín y el aplicativo abakal IRI (2022). En el tramo 5 de progresiva 1+600 a 2+000 se presenta una similitud del 98% mientras el tramo 3 de progresiva 0+800 a 1+200 se presenta una similitud del 88%.

Figura 56*Similitud de PSI en la calzada izquierda*
