**“EVALUACIÓN ESTRUCTURAL SÍSMICO DE LAS  
INSTALACIONES DE LA GERENCIA DE INGENIERÍA DE LA  
ENTIDAD PRESTADORA DE SERVICIO DE SANEAMIENTO,  
TACNA 2022”**

**PARA OPTAR:  
TÍTULO PROFESIONAL DE INGENIERO CIVIL**

**TACNA – PERÚ  
2023**

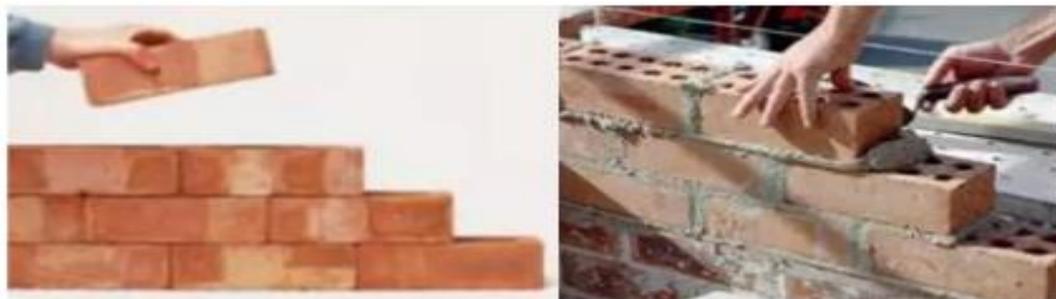
## Figura 1

### *Albañilería Simple*

*Nota.* Diseñada para resistir fundamentalmente esfuerzos de compresión de peso propio y cargas verticales menores. Es un muro auto soportante de relleno. Tomado de Construcción I, Por Francisco Vazallo, 2016 (<http://es.slideshare.net/FranciscoVazallo/ladrillo-y-albañileria>)

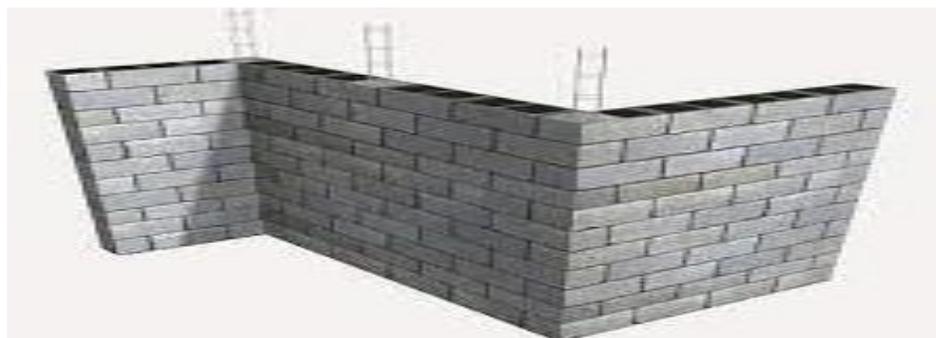
## Figura 2

### *Albañilería Armada*

*Nota.* Es un muro auto soportante de relleno es aquella formada por ladrillos cerámicos unidos por mortero y que incluye barras de acero de refuerzo. Tomado de Construcción I, Por Francisco Vazallo, 2016 (<https://es.slideshare.net/FranciscoVazallo/ladrillo-y-albaileria>)

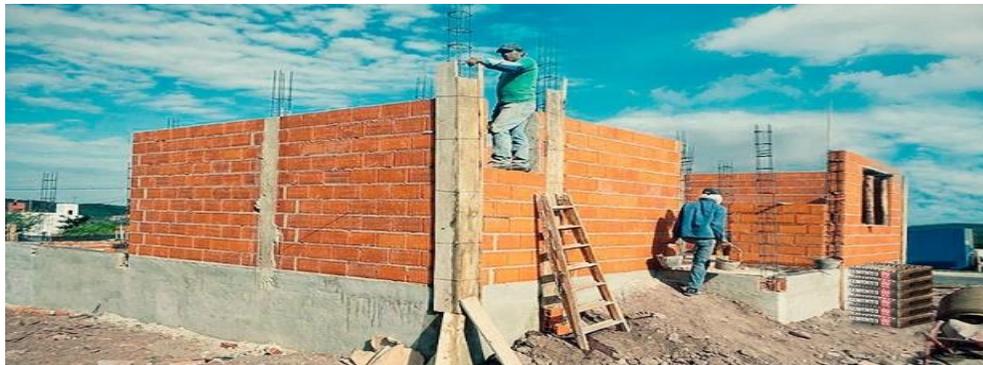
### Figura 3

#### *Albañilería Reforzada*

*Nota.* Es aquella conformada por paños de albañilería simple, amarrados elementos de hormigón armado, tales como cadenas y pilares. Tomado de Construcción I, Por Francisco Vazallo, 2016 (<https://es.slideshare.net/FranciscoVazallo/ladrillo-y-albaileria>)

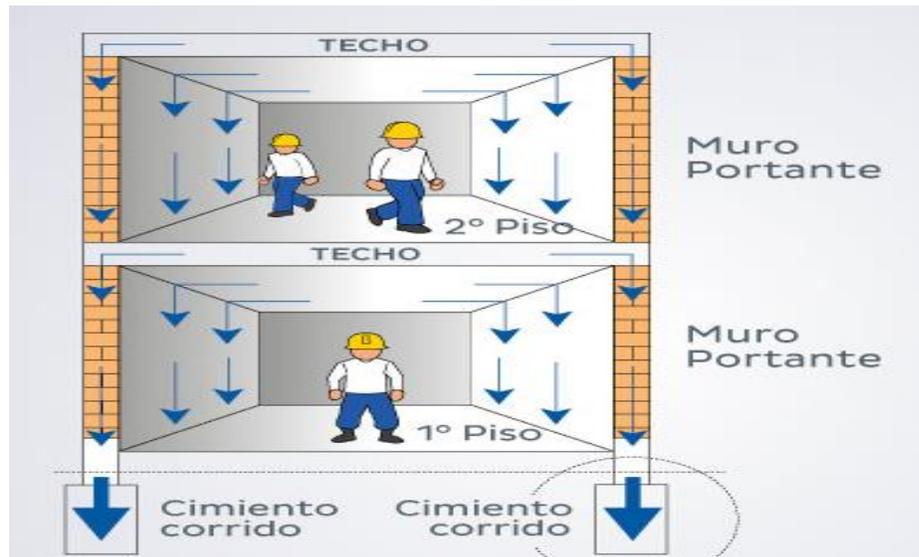
## Figura 4

### Muro Portante

*Nota.* El papel de un muro portante es el de soportar y transferir la carga de cada piso de la vivienda hacia la cimentación. Tomado de Estructuras III, Modulo I, Por Nulpi Vilchez, 2021 (<https://es.slideshare.net/NulpiVilchez/hormign-mampostera-muros-encadenados-muros-portantes-no-portantes-mampuestos>).

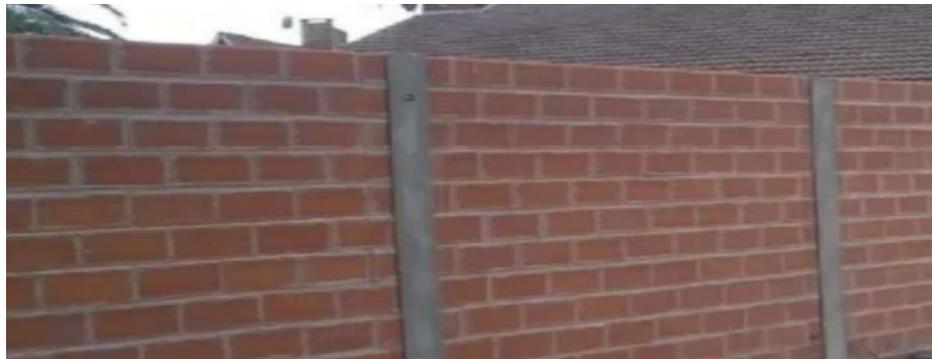
## Figura 5

### Muro no Portante

*Nota.* No soporta cargas verticales, solo su propio peso y cargas horizontales. Tomado de Estructuras III, Modulo I, Por Nulpi Vilchez, 2021 (<https://es.slideshare.net/NulpiVilchez/hormign-mampostera-muros-encadenados-muros-portantes-no-portantes-mampuestos>)

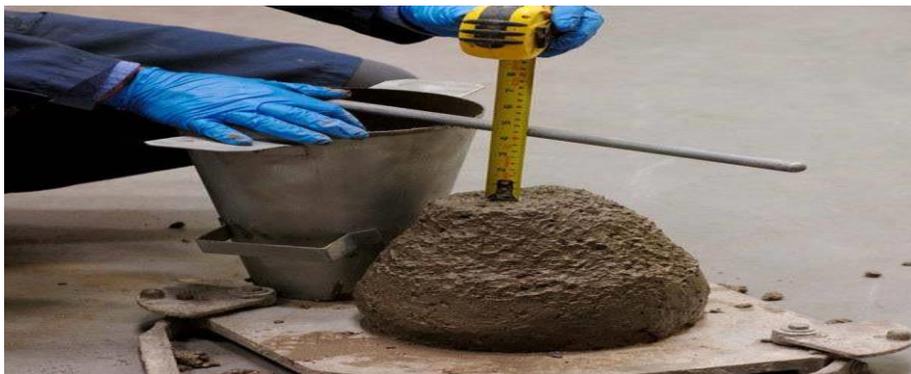
#### Figura 6

*Ensayo de Cono de Abrams.*

*Nota.* Ensayo utilizado para calcular la trabajabilidad del concreto. Tomado de civilgeeks.com [Fotografía] (<https://civilgeeks.com/2014/06/12/la-trabajabilidad-del-concreto-fresco/>)

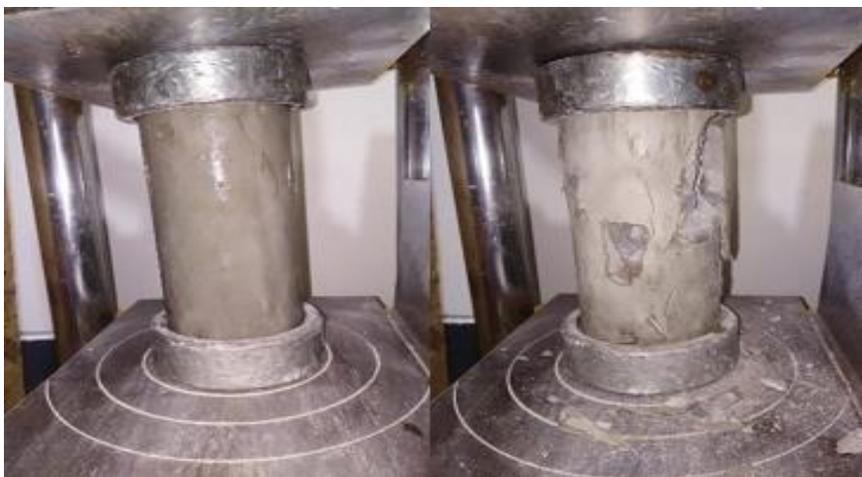
### Figura 7

*Ensayo de resistencia a la compresión antes y después de la rotura*

*Nota.* Ensayo de rotura de briquetas de concreto. ResearchGate subido por Humberto Pehovaz-Alvarez [Fotografía] ([https://www.researchgate.net/figure/Ensayo-de-resistencia-a-la-compresion-antes-y-despues-de-la-rotura\\_fig3\\_354459547](https://www.researchgate.net/figure/Ensayo-de-resistencia-a-la-compresion-antes-y-despues-de-la-rotura_fig3_354459547))

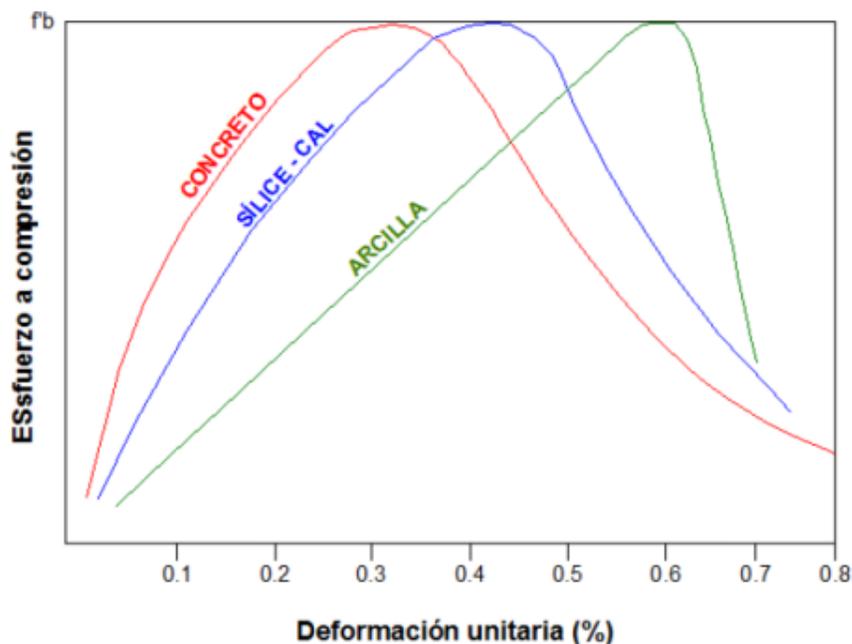
**Figura 8**

Curva normalizada para los diferentes tipos de materiales de las unidades de albañilería

*Nota:* Adaptado de Evaluación de la calidad en ladrillos panderetas acanaladas mediante la norma técnica E. 070 (p. 8), por V. Díaz & A. Robles, 2022.

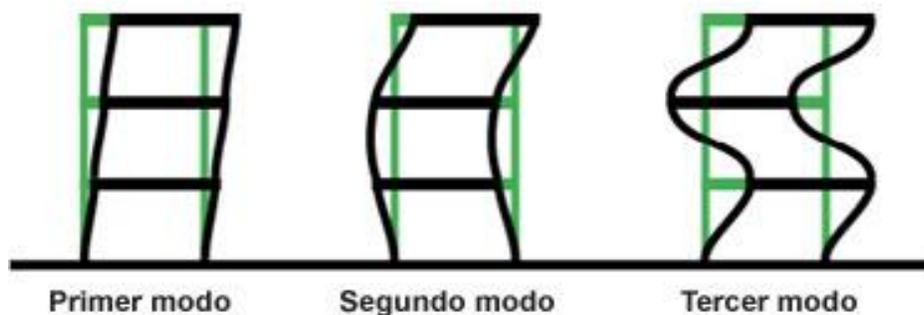
**Figura 9**

*Modo de vibración de una estructura*

*Nota.* Se muestra los diferentes estilos de vibración que tiene el edificio y estas formas son llamadas modos de vibración. Adaptado de “Modos de vibración de una estructura” por Laboratorio de Ingeniería sísmica de la Universidad de Costa Rica, 2012.

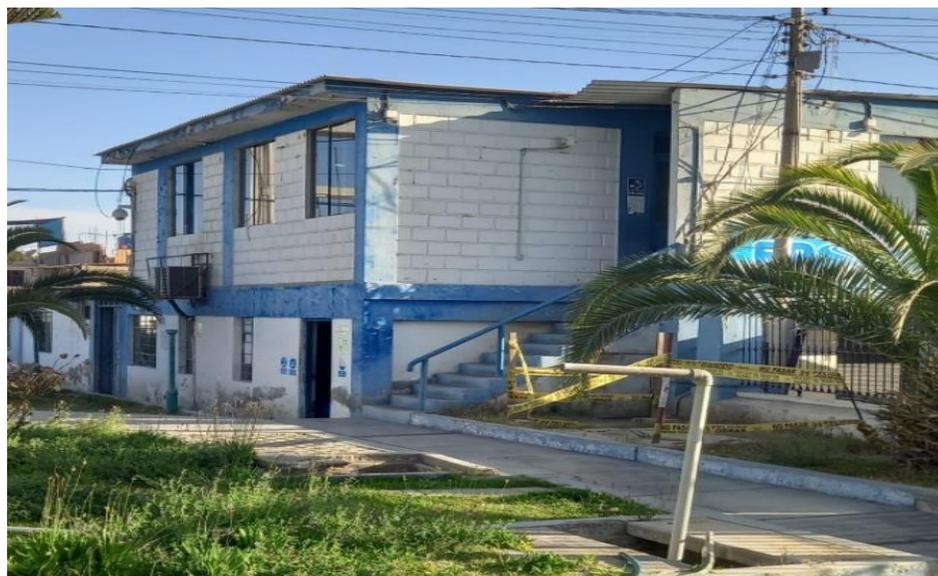
**Figura 11**

*Exteriores de la Gerencia de Ingeniería de la EPS Tacna S.A.*

*Nota.* Se observa el frontis del 1er y 2do piso de la Gerencia de Ingeniería de la EPS Tacna S.A.

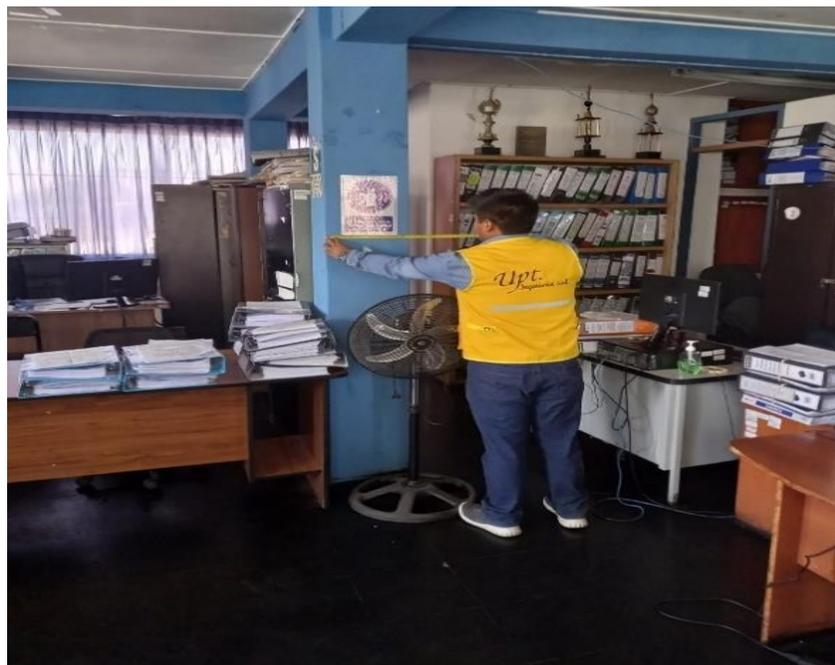
**Figura 13**

*Medición de columnas de la estructura*

*Nota.* Se midió las columnas de la estructura con wincha metálica de 10 m

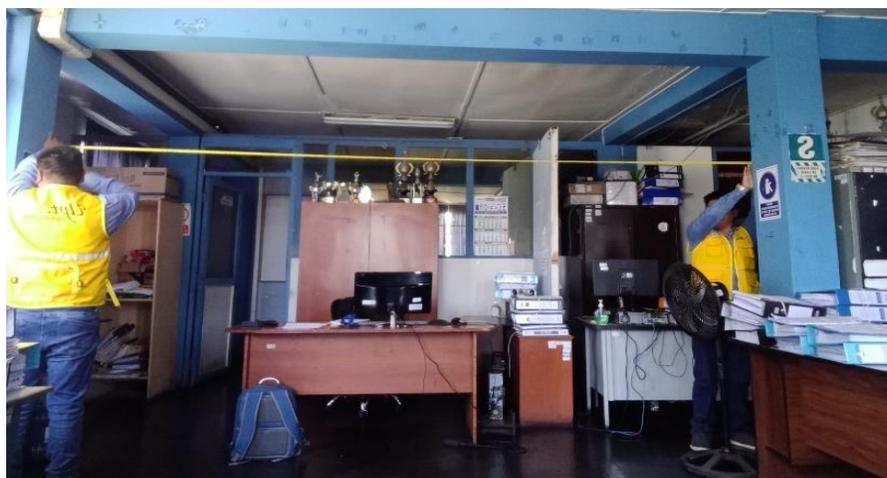
**Figura 14**

*Medición de largo de vigas o distancia entre columnas*

*Nota.* Se midió las distancias entre columnas la estructura con wincha metálica

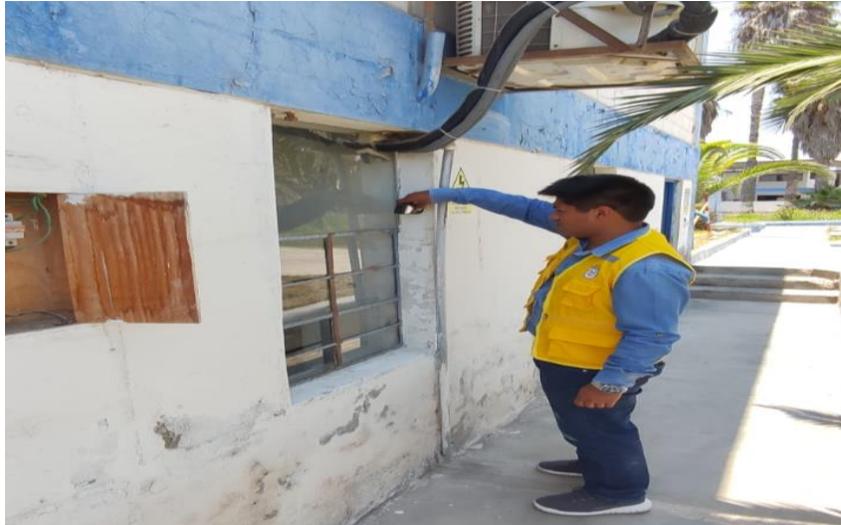
**Figura 15**

*Medición de las ventanas con medidor láser*

*Nota.* Se realizó la medición de las ventanas encontradas en la estructura con el medidor láser.

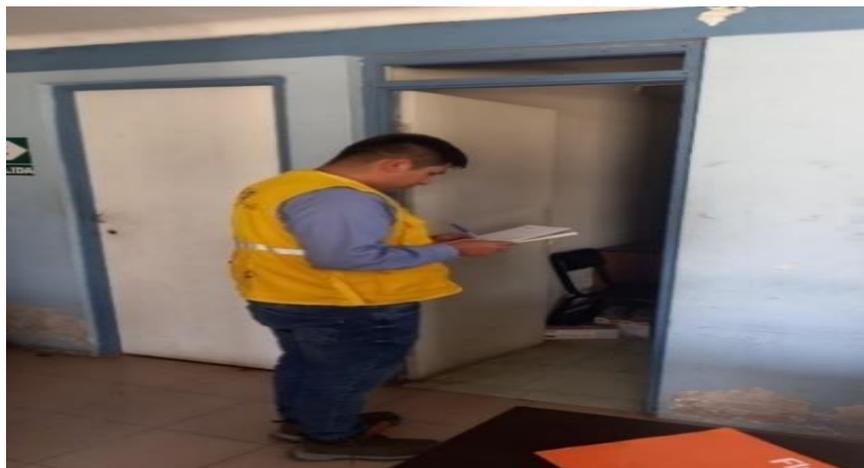
**Figura 16**

*Anotaciones de las medidas tomadas en campo*

*Nota.* Las anotaciones de las medidas tomadas en campo se plasmaron en un plano dibujado a mano.

Con las dimensiones obtenidas en campo, se realizó anotaciones en planos dibujadas a mano como se muestra en la figura 16 cuyos datos fueron necesarios para realizar la digitalización de planos.

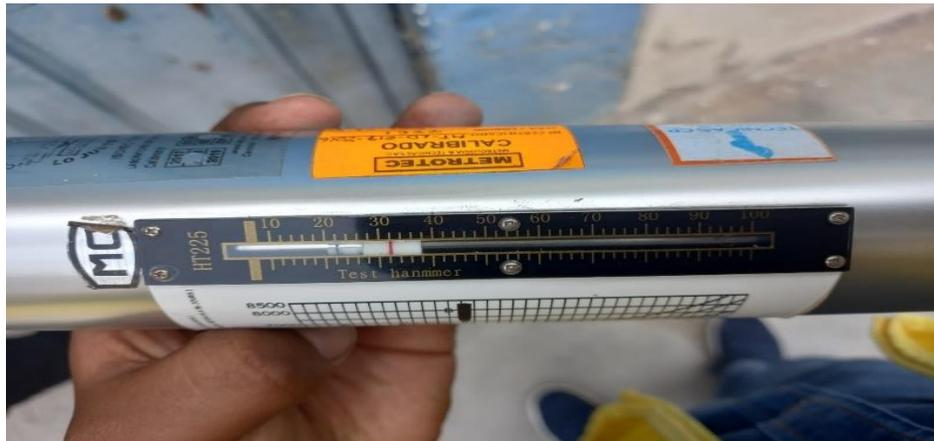
### Figura 17

*Ensayo No destructivo de Esclerometría*

*Nota.* Se hizo uso del esclerómetro con lo cual se obtuvo la resistencia de compresión de los elementos estructurales.

Para la obtención de la resistencia de los materiales se realizó un ensayo por método no destructivo el día 6 de Diciembre de 2022, haciendo uso del esclerómetro como se muestra en la figura 17, con el cual obtuvimos la los índices de impacto, de ellos utilizamos el promedio de los 12 resultados por cada elemento de obtención de datos para poder obtener el valor  $f'c$  de los elementos evaluados.

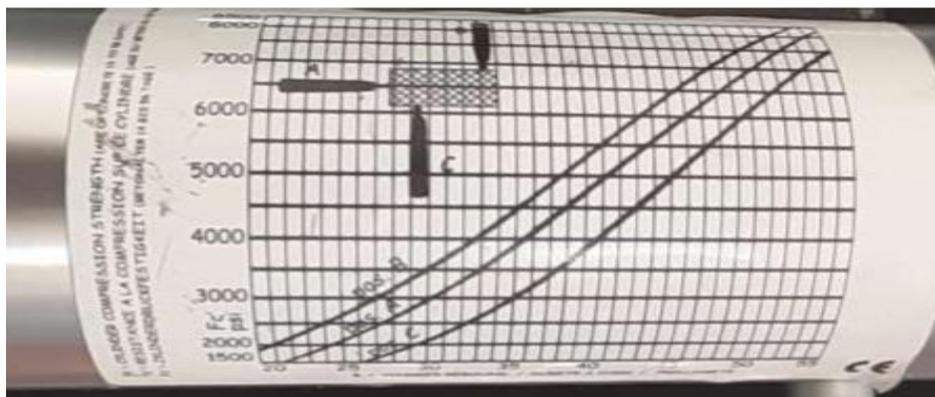
*Ábaco para obtener la resistencia con el esclerómetro*

Nota. Ábaco para cuantificar la resistencia de compresión encontrado en el esclerómetro usado.

Se realizó las anotaciones de los resultados de golpe y con la ayuda del Ábaco que se encuentra en el esclerómetro como se muestra en la figura 18 obtuvimos un indicador sobre la resistencia del concreto en la actualidad.

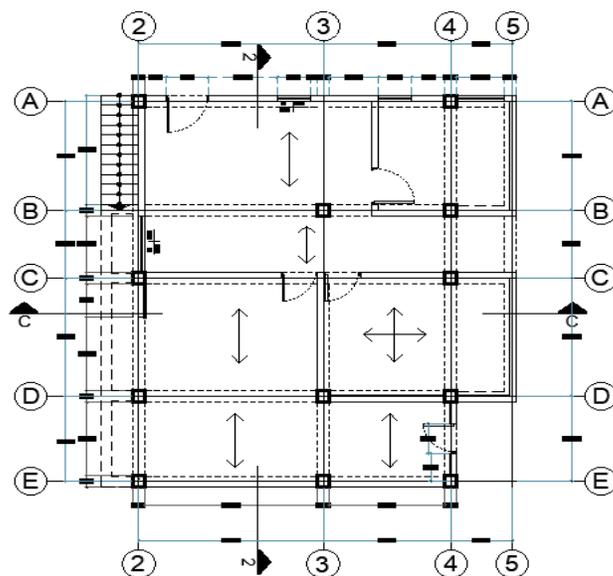
*Plano en planta de 1er Piso*

Nota. Se muestra la planimetría del Primer piso de la Gerencia de Ingeniería de la EPS Tacna S.A.

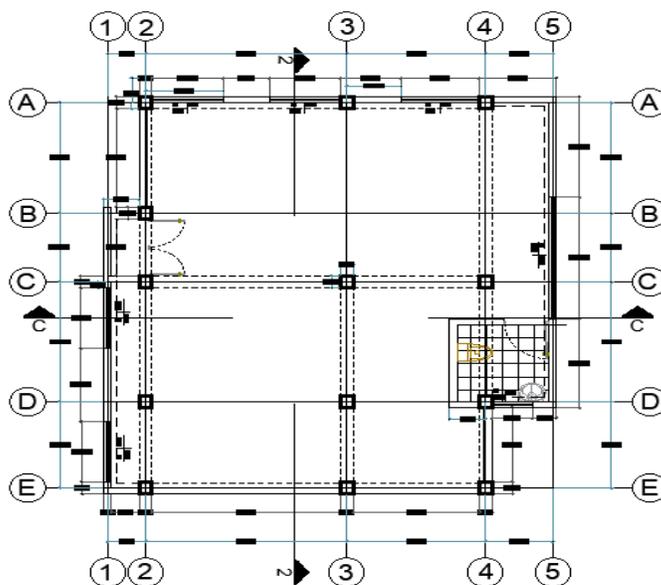
**Figura 20**

*Plano en planta de 2do Piso*

Nota. Se observa la planimetría del Segundo piso de la Gerencia de Ingeniería de la EPS Tacna S.A.

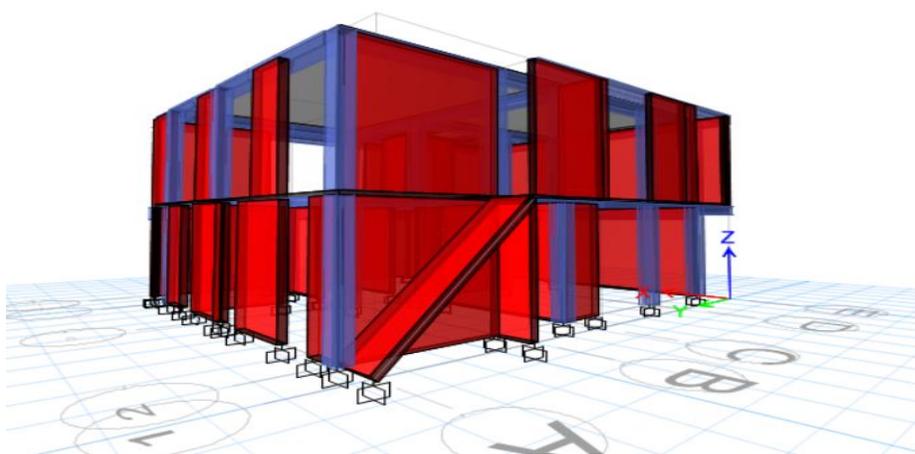
*Modelamiento con el programa ETABS 18*

*Nota.* El modelamiento y análisis del edificio fue realizada con el programa ETABS.

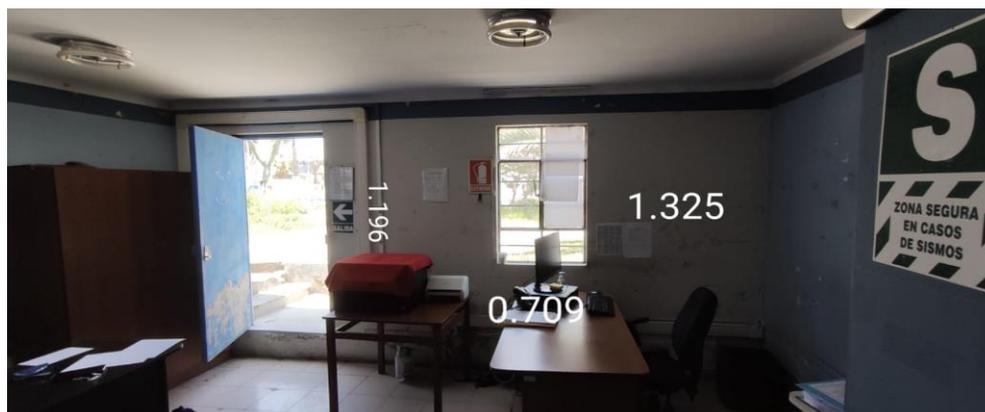
### Figura 23

Las fotografías tomadas en campo también fueron usadas para las anotaciones de medidas y para nos ayudó en el reconocimiento de ventanas puertas vigas y columnas existentes en la estructura. Como se observa en la Figura 23 hay anotaciones de la ventana y muro.

*Fotografías guías*

Nota. Fotografías tomadas en campo con anotaciones de dimensiones de ventana y distancias de muros.

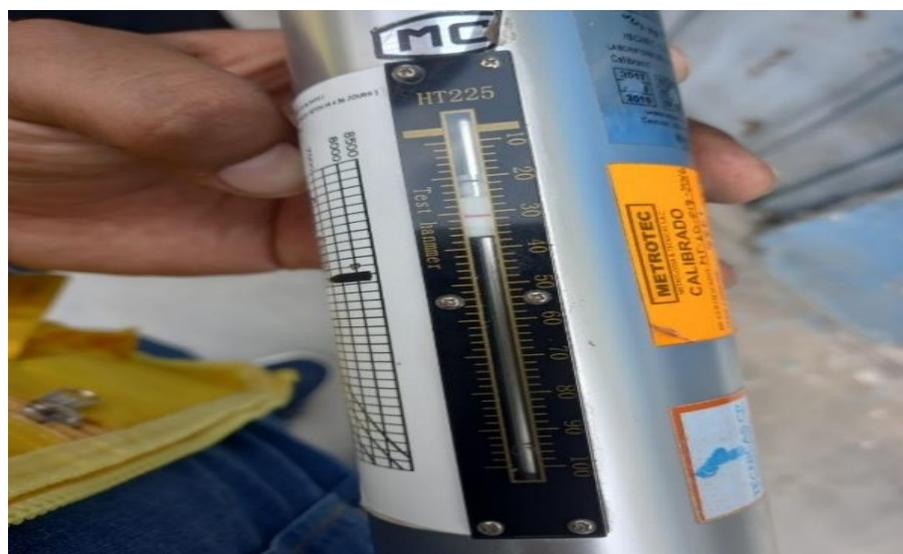
*Fotografía de resultado de esclerómetro*

Nota. Se tomaron fotografías de los resultados obtenidos, apreciados en el esclerómetro con el cual se hizo el ensayo.

Así como también para las anotaciones de resultados con la prueba del esclerómetro como se muestra en la figura 24 y son usadas como sustento de la visita a campo en la actual investigación.

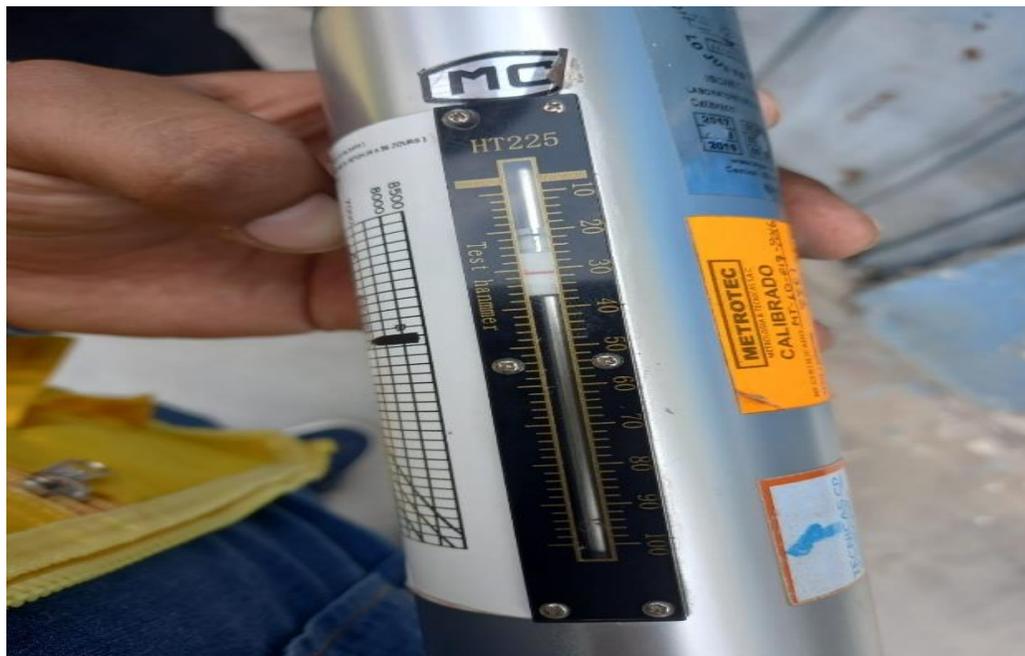
**Figura 27***Esclerómetro*

Nota. Esclerómetro adquirido por la Universidad Privada de Tacna utilizado en el ensayo en campo.

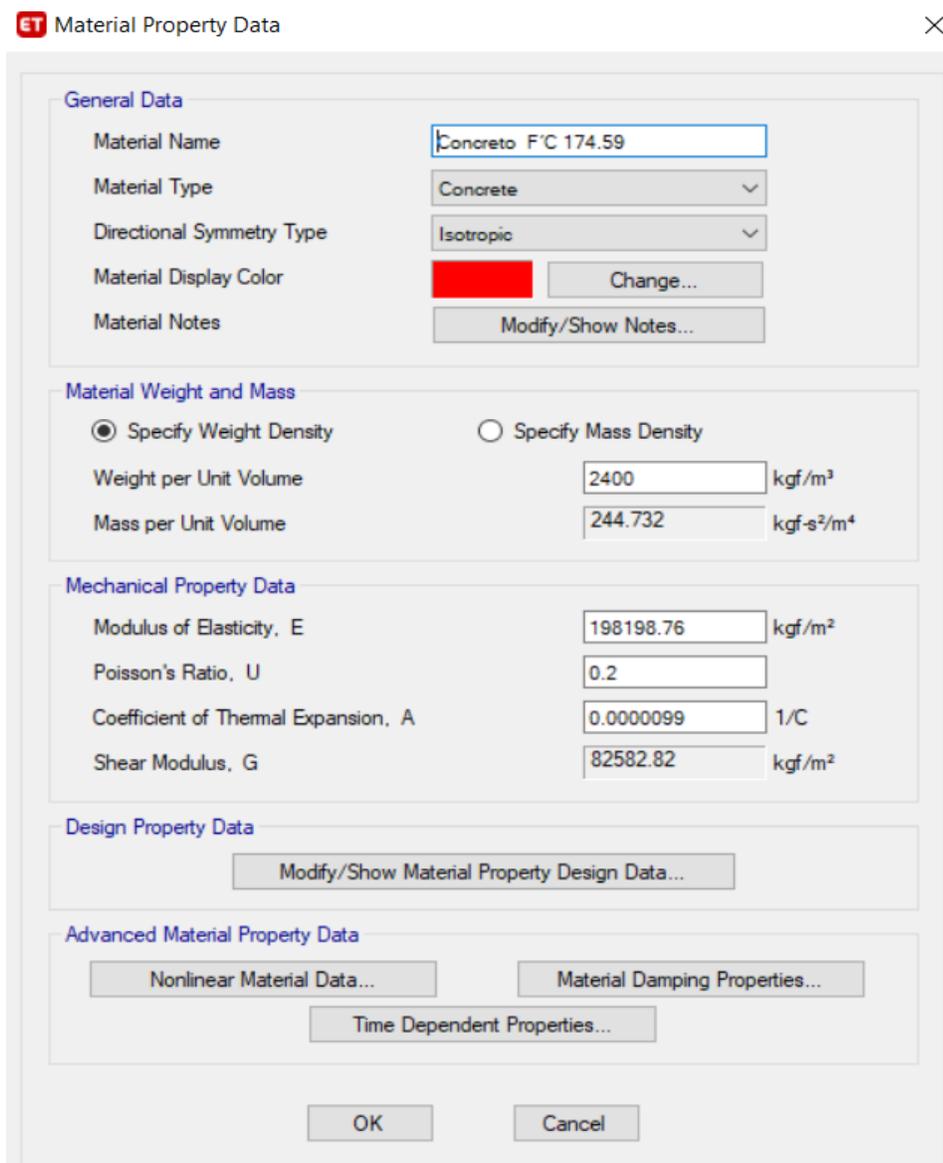
Características del concreto ingresadas en el programa ETABS

The image shows a screenshot of the 'Material Property Data' dialog box in ETABS. The dialog is titled 'Material Property Data' and has a close button (X) in the top right corner. It is divided into several sections:

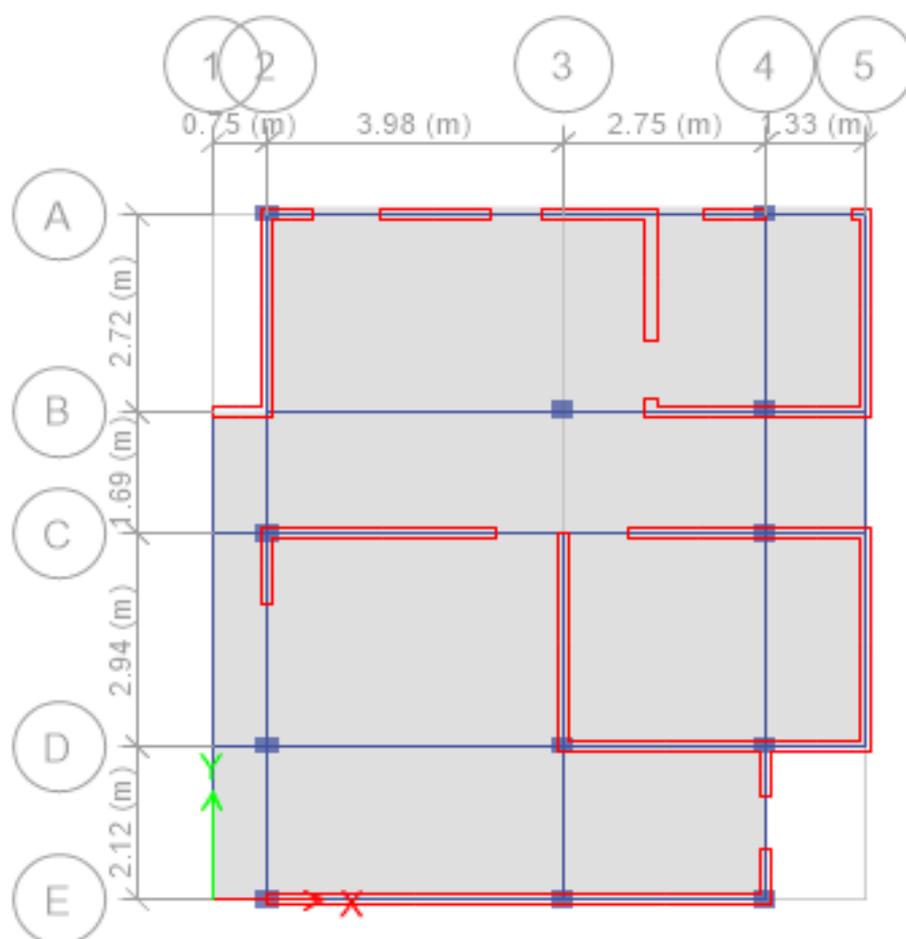
*Modelo del primer piso de la Gerencia de Ingeniería de la EPS Tacna S.A.*

*Nota.* Modelado en el programa ETABS del primer piso de las instalaciones de la EPS.

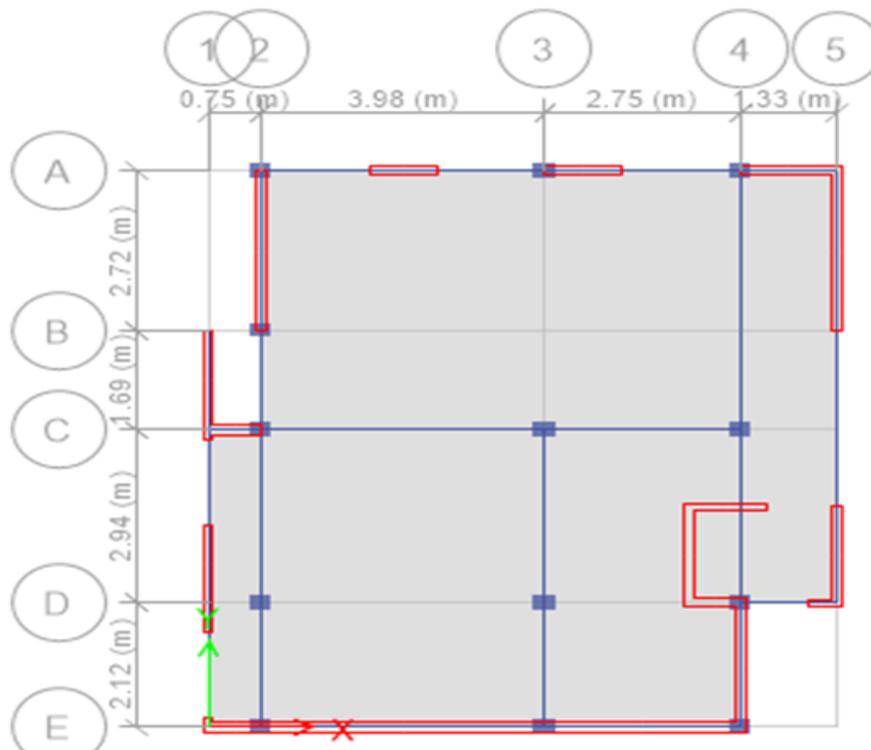
**Figura 32**

*Modelo del segundo piso de la Gerencia de Ingeniería de la EPS Tacna S.A.*

*Nota.* Modelado en el programa ETABS del segundo piso de las instalaciones de la EPS.

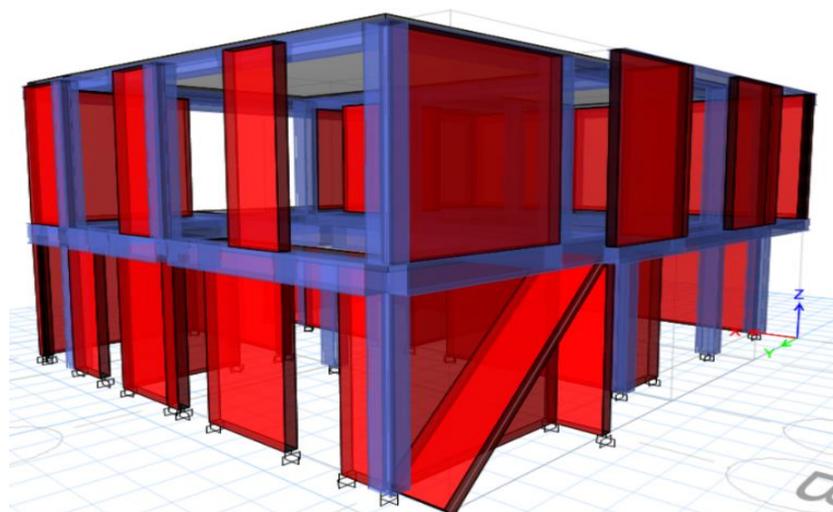
**Figura 33**

*Modelo 3D de la estructura de la Gerencia de Ingeniería de la EPS Tacna S.A.*

*Nota.* Modelado 3D en el programa ETABS de las instalaciones de la EPS.

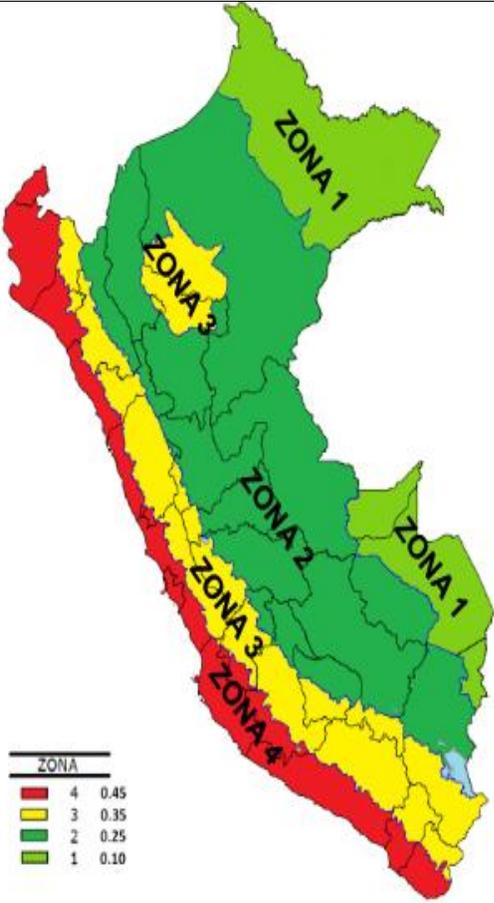
<b>Zonificación sísmica NTP E0.030-2018</b>

Departamento	: Tacna
	Provincia	: Tacna
	Distrito	: Tacna
	Región Geográfica	: Costa
	Zonificación Sísmica	: Zona 4
	Factor de Zona	: Z= 0,45

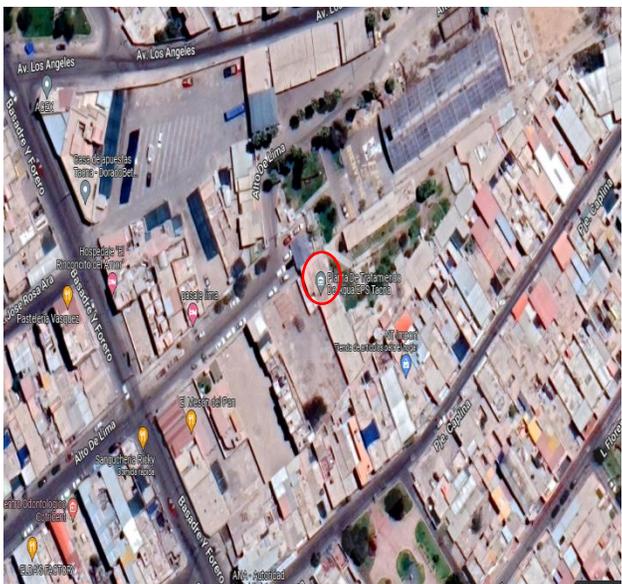
<b>Condiciones Locales</b>

Perfil de Suelo	S2
	Descripción del perfil de suelo	Arena densa, gruesa a media, o grava arenosa medianamente densa
	Factor de suelo	S = 1,05
	Periodo TP	0,6
	Periodo TL	2,0
	Factor de Zona	Z = 0,45

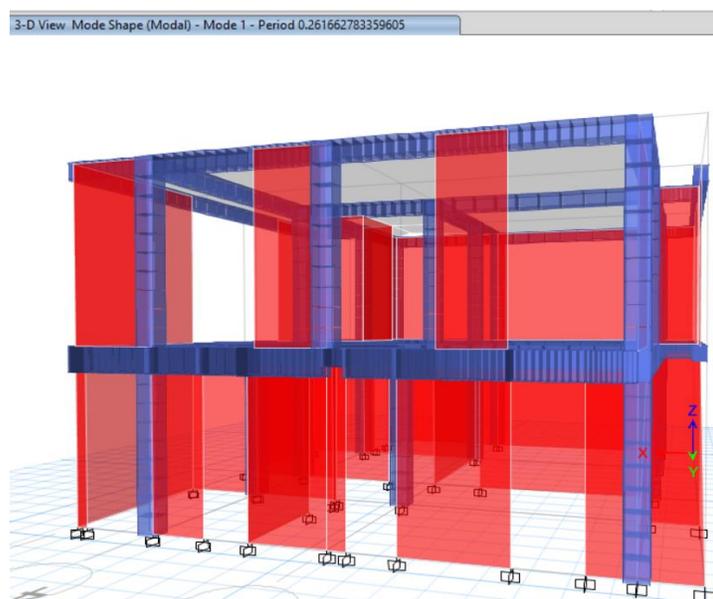
*Primer periodo de vibración en direccion "Y"*

Nota. el primer periodo de vibración en dirección "Y" es 0,262

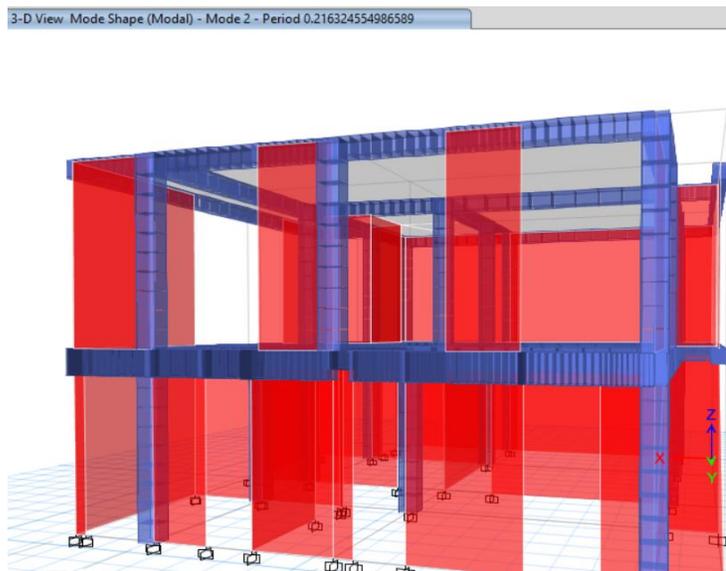
**Figura 35**

*Segundo periodo de vibración en sentido "X"*

Nota. El segundo periodo de vibración en sentido "X" es 0,216

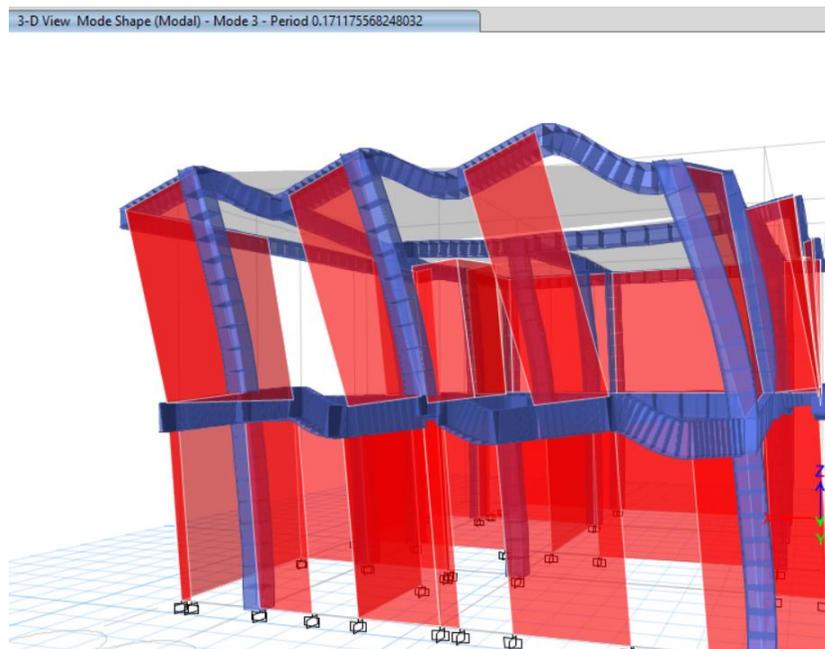
**Figura 36**

*Tercer periodo de vibración en sentido "X"*

Nota. El tercer periodo de vibración en sentido "x" es 0,171.
