TESIS

**“EVALUACIÓN DEL PAVIMENTO UTILIZANDO ENSAYOS
NO DESTRUCTIVOS PARA DETERMINAR LA
TRANSITABILIDAD VEHICULAR DE LA AV. TARAPACÁ
TRAMO: AV GUSTAVO PINTO CON CALLE JADES
TACNA-2023”**

TÍTULO PROFESIONAL DE INGENIERO CIVIL

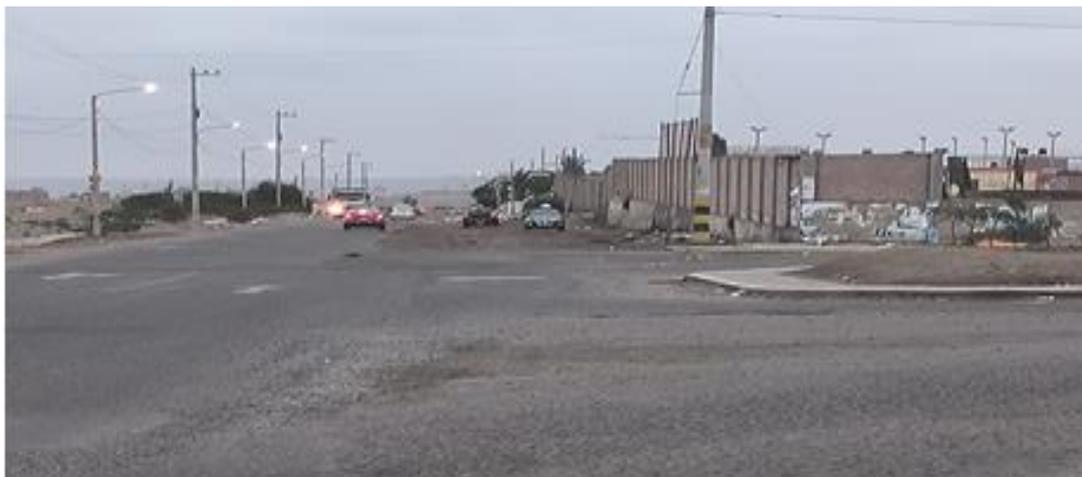
Figura 2

En la figura 2, durante una evaluación visual preliminar, se identificaron diversos fallos en la superficie del pavimento, las cuales comprometen la protección y la comodidad de la circulación en la vía. Estas deficiencias aumentan el riesgo de accidentes para los usuarios debido al estado deficiente de la carretera.

Lugar de investigación: Se visualiza desprendimiento de agregado en el Pavimento

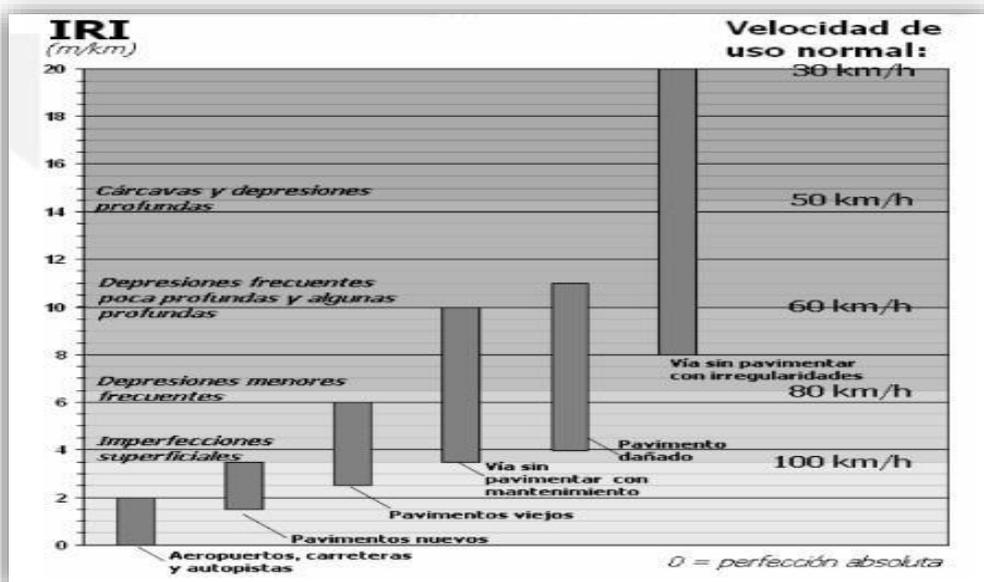
Figura 3

Escala estándar

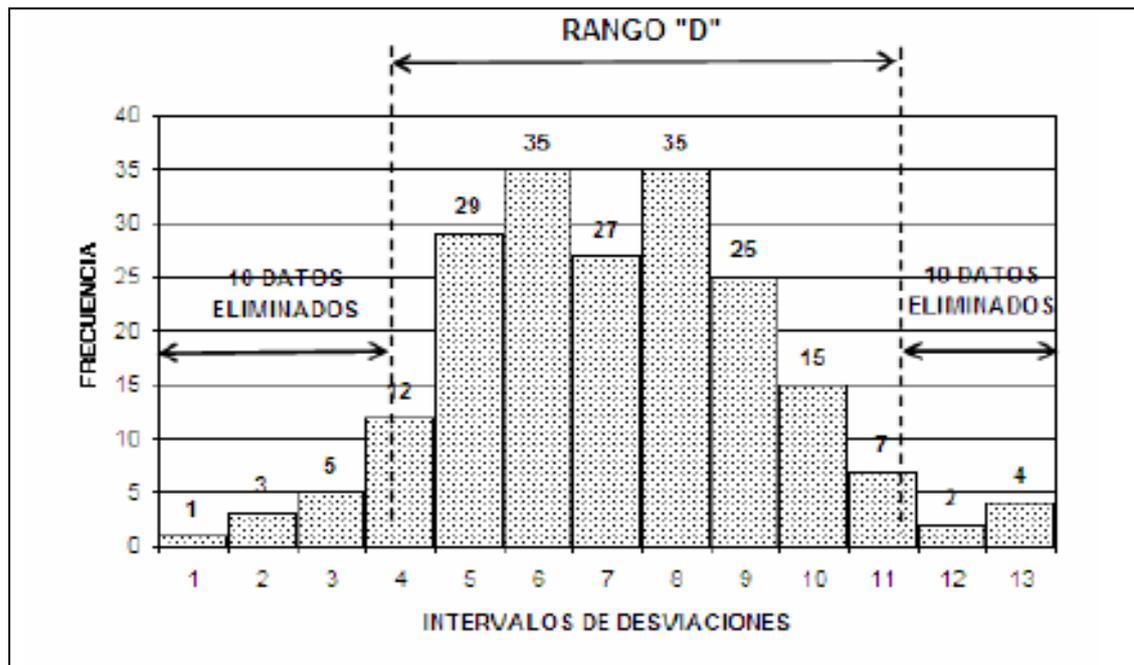
Figura 4

Histograma de la distribución de frecuencias de una muestra de 200 desviaciones medidas en forma consecutiva.

Después de eliminar los datos, se procede a calcular el "ancho del histograma" en unidades de la escala, teniendo en cuenta las fracciones que puedan surgir debido a la exclusión de datos. Por ejemplo, al eliminar los 10 datos del extremo inferior del histograma, eliminando los intervalos 1, 2 y 3, y un dato de los doce que corresponden al intervalo 4, lo que da como resultado una fracción de $11/12=0,92$. Se presenta una situación similar en el extremo superior del histograma, donde se obtiene una fracción de $3/7=0,43$. Por lo tanto, el rango total es de $0,92+6+0,43 = 7,35$ unidades.

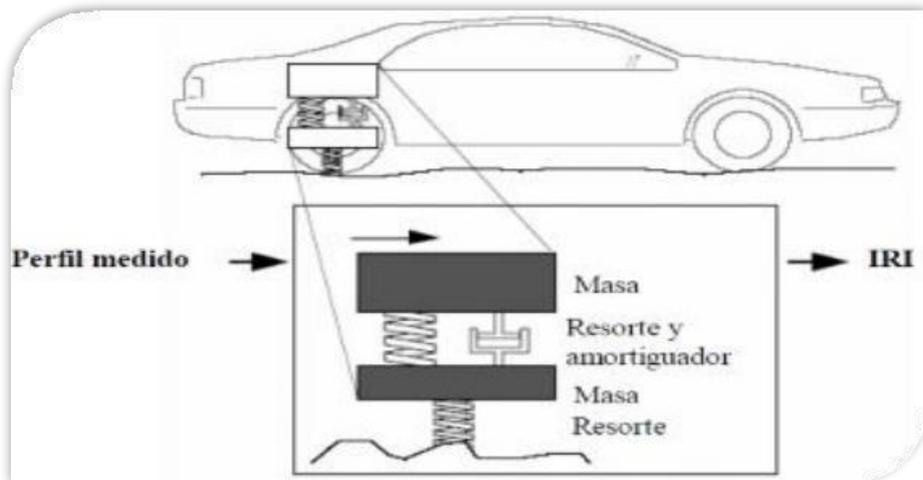
Figura 5

En la figura 5 se muestra el método del cuarto de coche, el cual simula la rueda trasera de un automóvil. Este método implica la medición del perfil longitudinal utilizando resortes, masa vehicular y amortiguadores, todo ello aplicado con un coeficiente de referencia. Como resultado, se obtienen las deficiencias en el perfil

Modelo de cuarto de coche

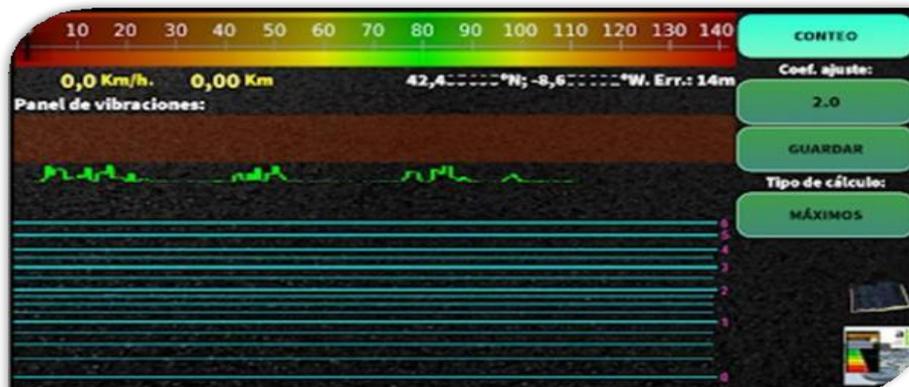
Figura 6

La figura 6 muestra la pantalla inicial de la aplicación Abakal IRI, diseñada para tener los valores del IRI de la superficie de rodadura.

Aplicativo Abakal

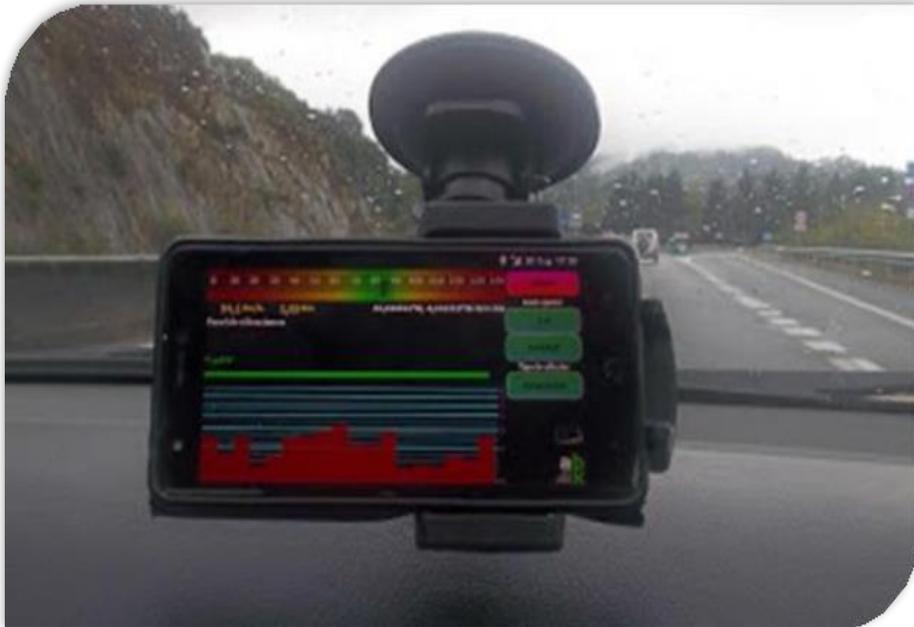
Figura 7

Ubicación del teléfono.

En primer lugar, se coloca el soporte del teléfono para facilitar la operación y ajuste de los métodos estadísticos o los valores máximos. El método estadístico implica ajustar la elevación o reducción del valor IRI basado en la vibración transmitida por el vehículo al teléfono.

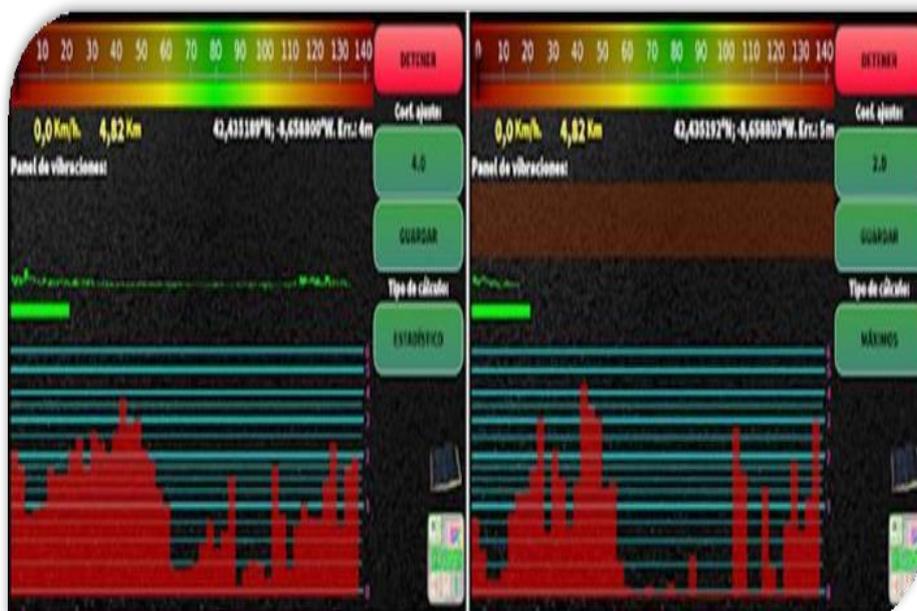
Figura 8

En la figura 08 se observan los métodos de cálculo de los valores IRI.

Métodos de cálculo.

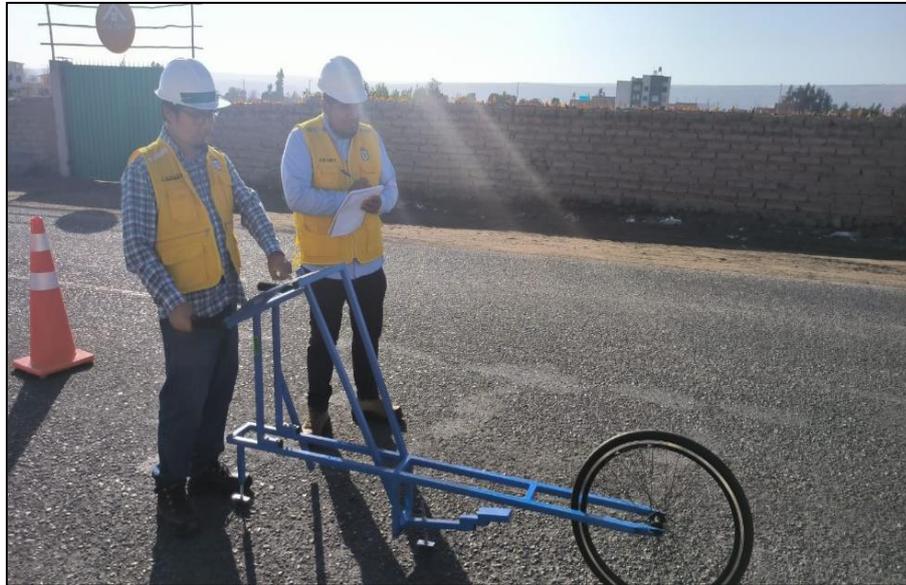
Figura 9

Inicio del ensayo

Nota. Inicio del ensayo en el punto de la av. Tarapacá, a la 15:00horas

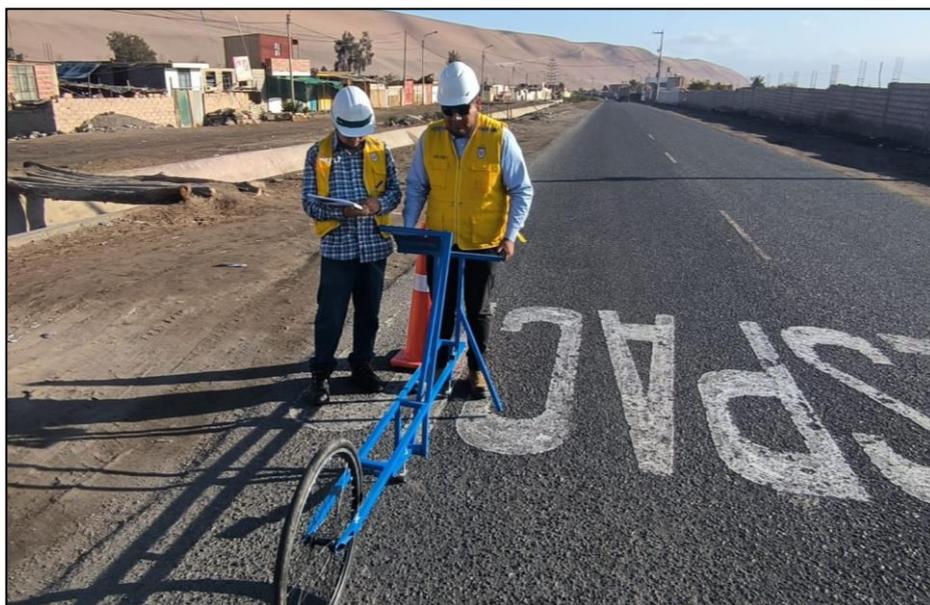
Figura 10

Ensayo con el Merlin carril de subida

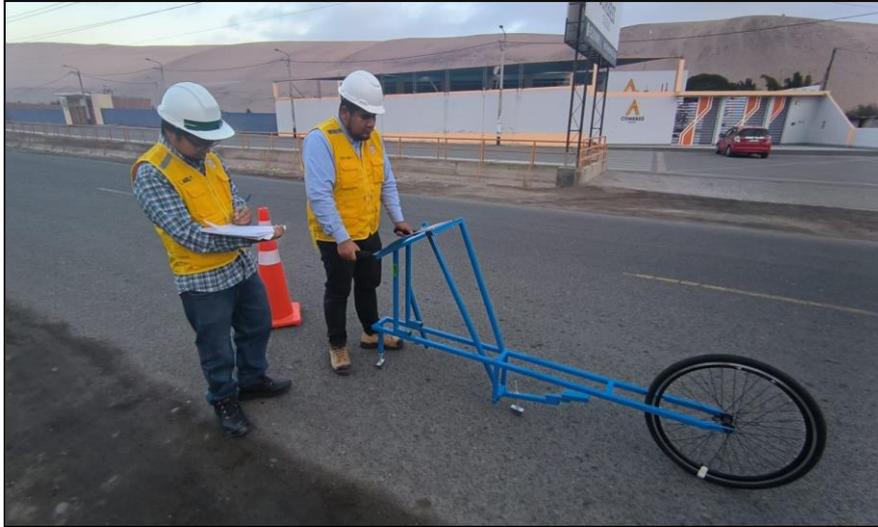
Figura 11

Ensayo con el Merlin carril de bajada

Nota. Obtención de datos utilizando el Merlin

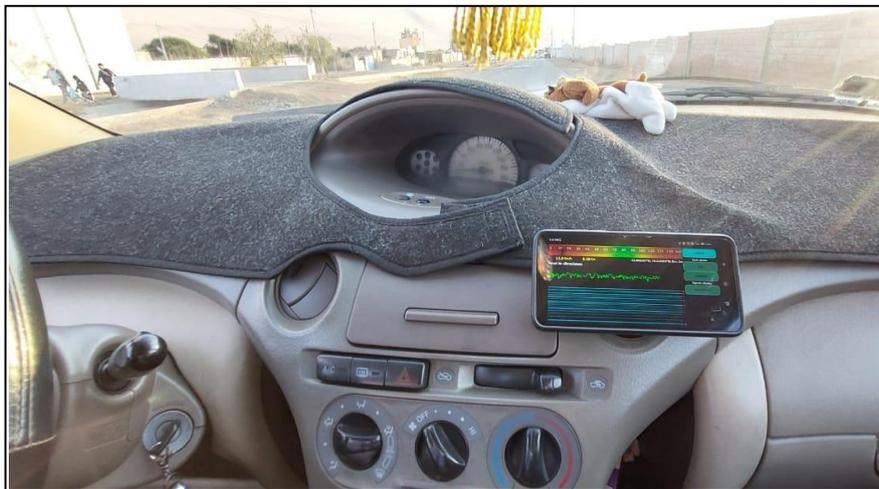
Figura 12

En la figura 12 se indican la calibración del aplicativo Abakal IRI.

Calibración del aplicativo Abakal

Nota. Se utiliza un vehículo para la obtención del valor IRI

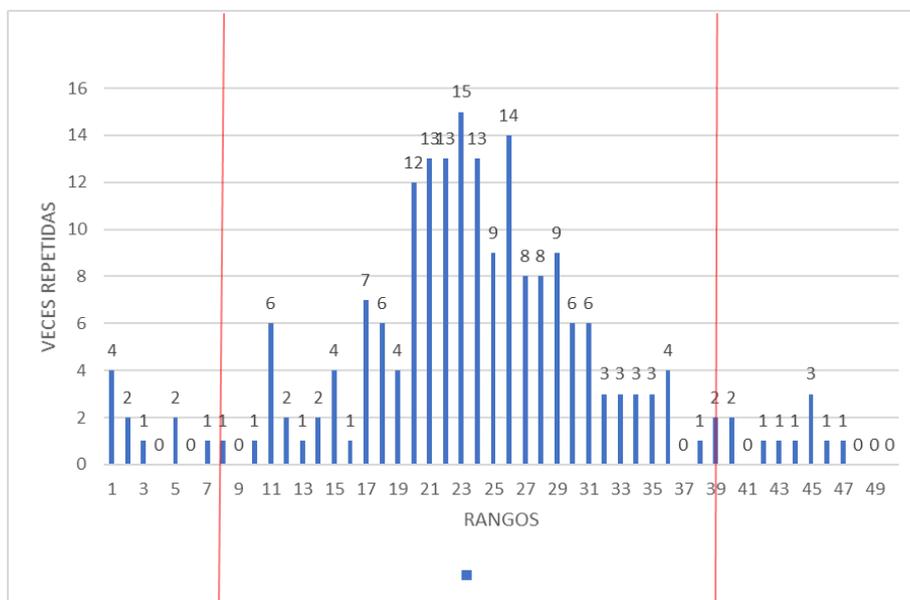
Figura 13

Cálculo de la rugosidad y transitabilidad, tramo 1, ensayo 1

RANGO D	29
FC	1
D	145

$$IRI = 0,593 + 0,471D$$

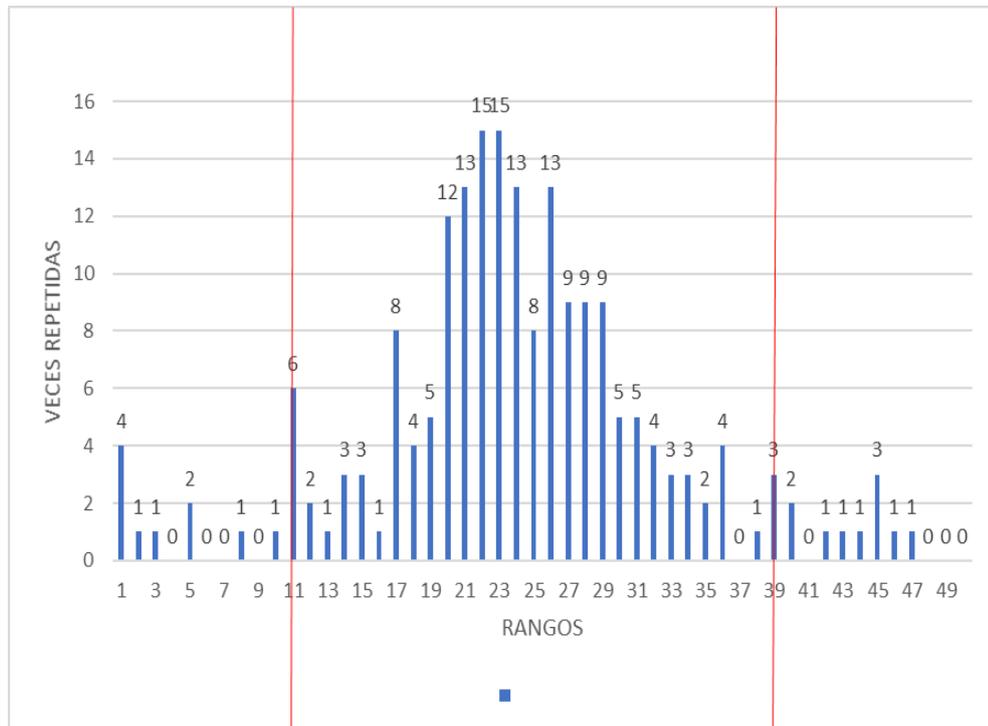
Figura 14

Cálculo de la rugosidad y transitabilidad, tramo 1, ensayo 2

RANGO D	28
FC	1
D	140

$$\text{IRI} = 0,593 + 0,471D$$

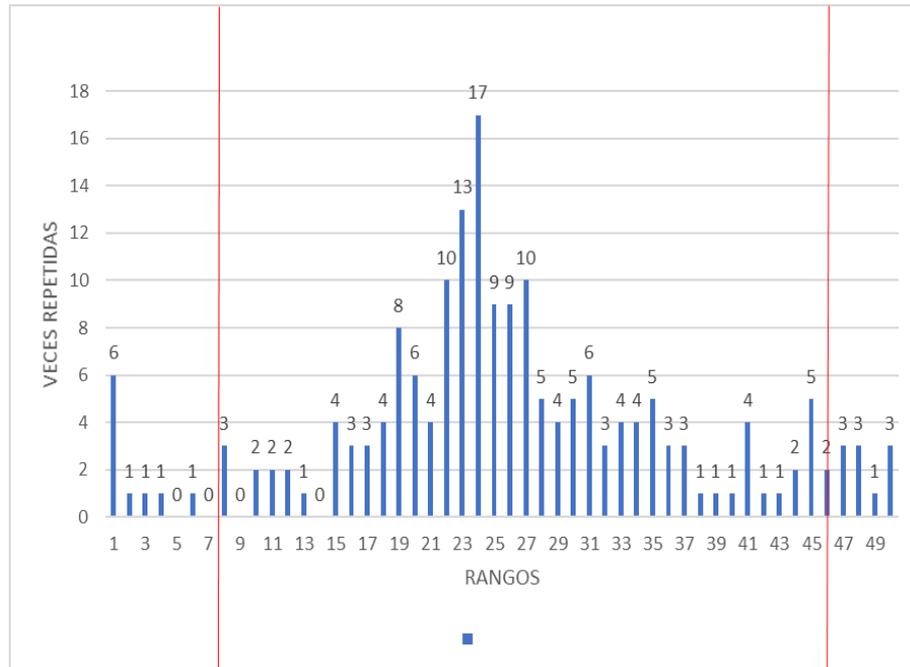
Figura 15

Cálculo de la rugosidad y transitabilidad, tramo 1, ensayo 3

RANGOD	37
FC	1
D	185

$$\text{IRI} = 0,593 + 0,471D$$

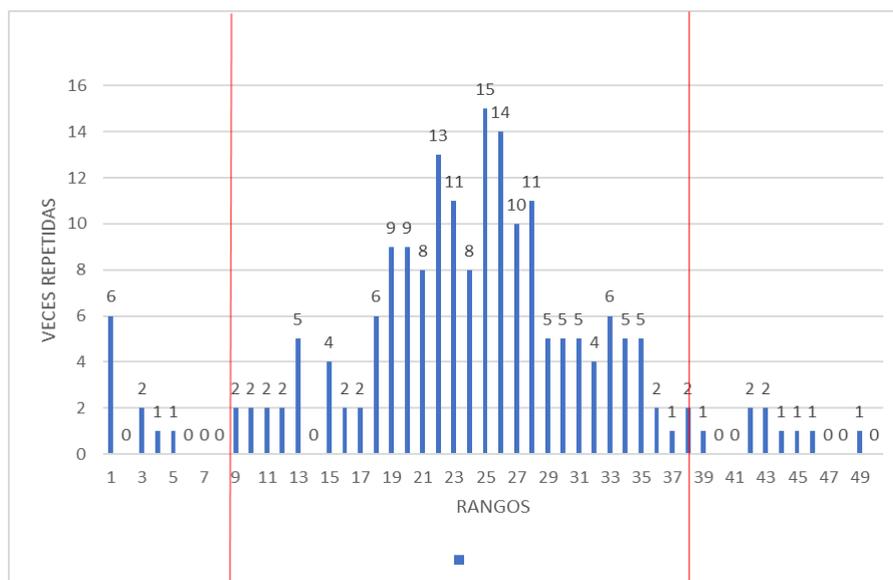
Figura 16

Cálculo de la rugosidad y transitabilidad, tramo 1, ensayo 4

RANGO D	28
FC	1
D	141

$$\text{IRI} = 0,593 + 0,471D$$

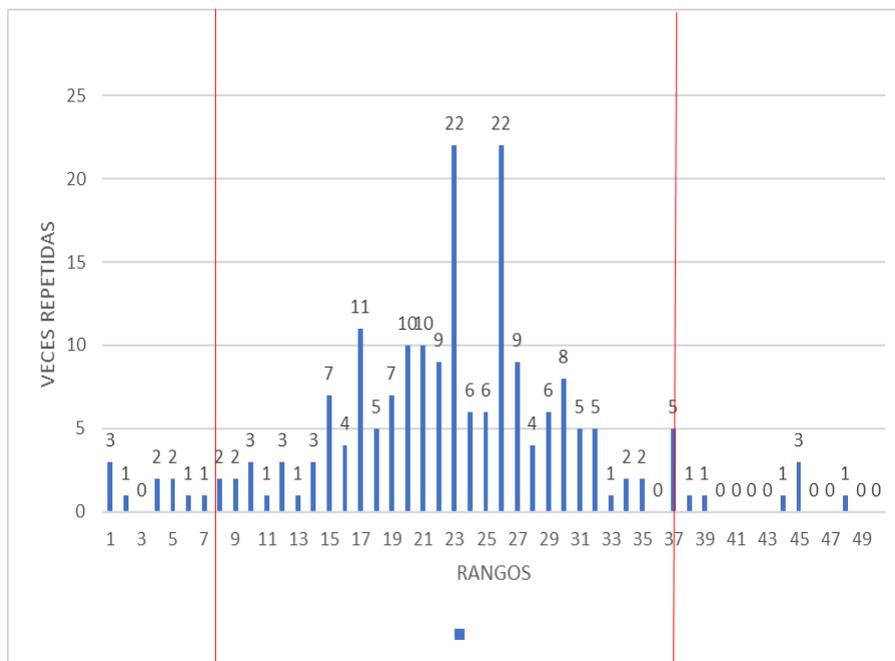
Figura 17

Cálculo de la rugosidad y transitabilidad, tramo 1, ensayo 5

RANGO D	29
FC	1
D	146

$$\text{IRI} = 0,593 + 0,471D$$

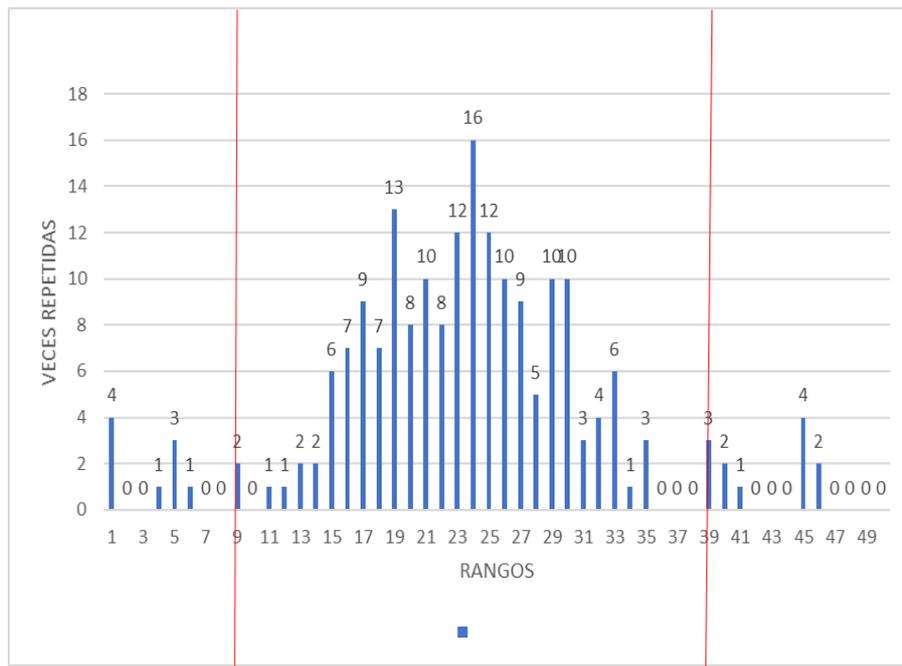
Figura 18

Cálculo de la rugosidad y transitabilidad, tramo 1, ensayo 6

RANGO D	26
FC	1
D	127

$$\text{IRI} = 0,593 + 0,471D$$

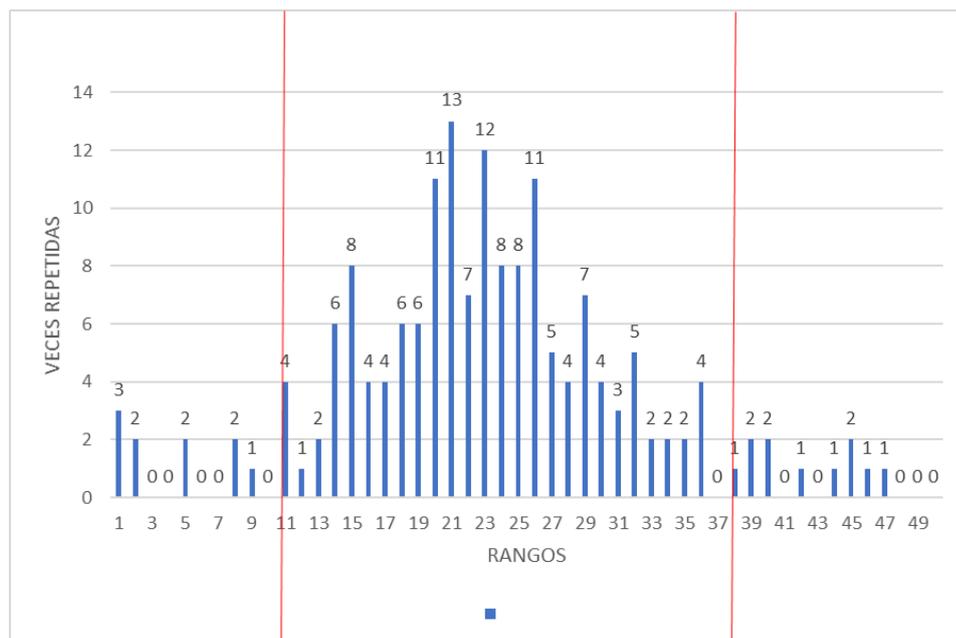
Figura 19

Cálculo de la rugosidad y transitabilidad, tramo 1 ensayo 7

RANGO D	27
FC	1
D	135

$$\text{IRI} = 0,593 + 0,471D$$

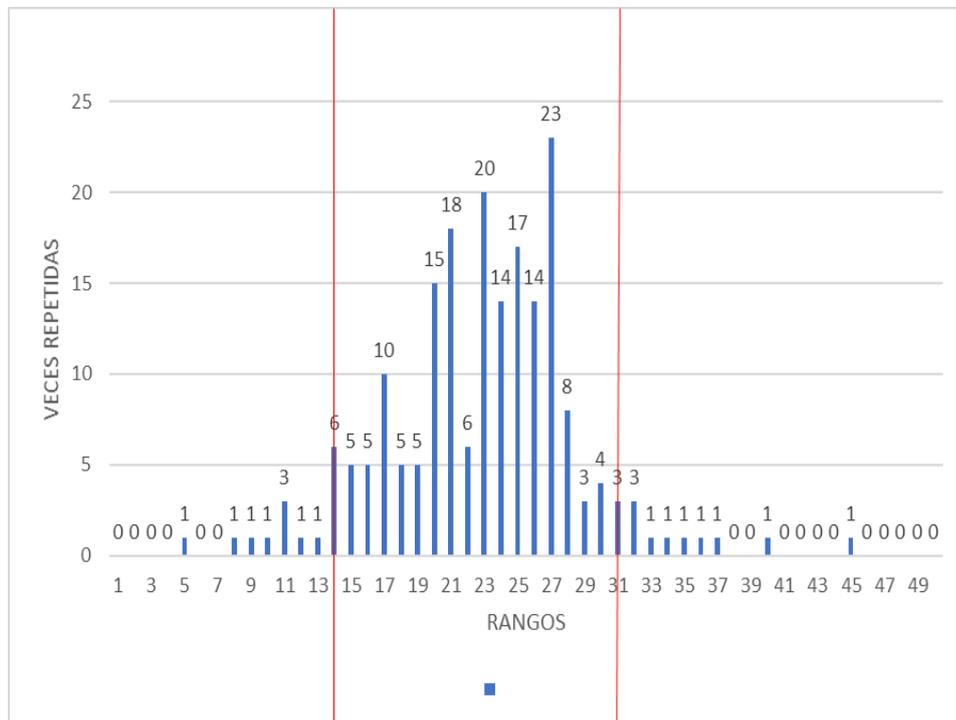
Figura 20

Cálculo de la rugosidad y transitabilidad, tramo 2, ensayo 1

RANGO D	20
FC	1
D	100

$$IRI = 0,593 + 0,471D$$

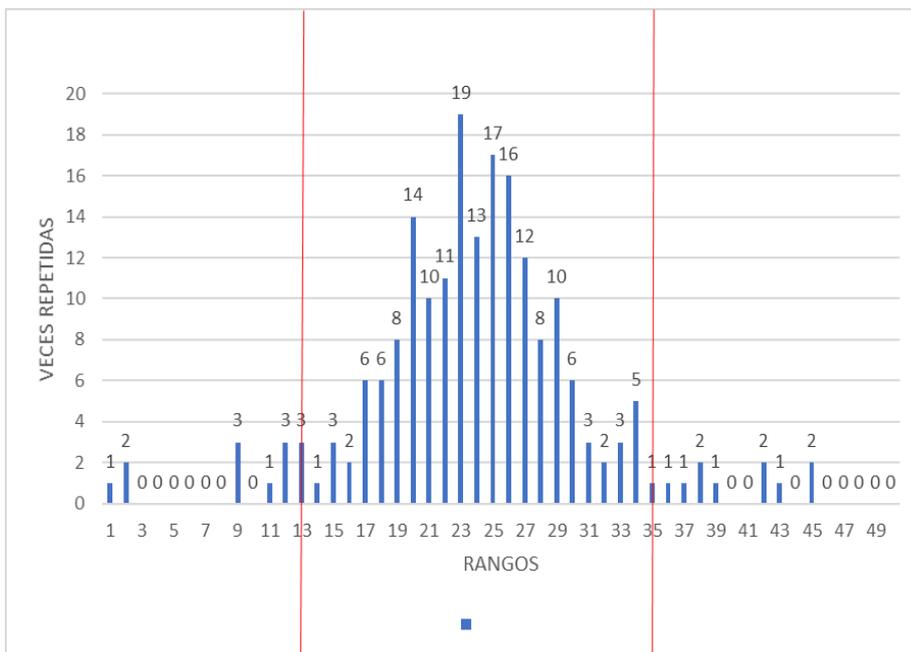
Figura 21

Cálculo de la rugosidad y transitabilidad, tramo 2, ensayo 2

RANGO D	23
FC	1
D	115

IRI = 0,593+0,471D

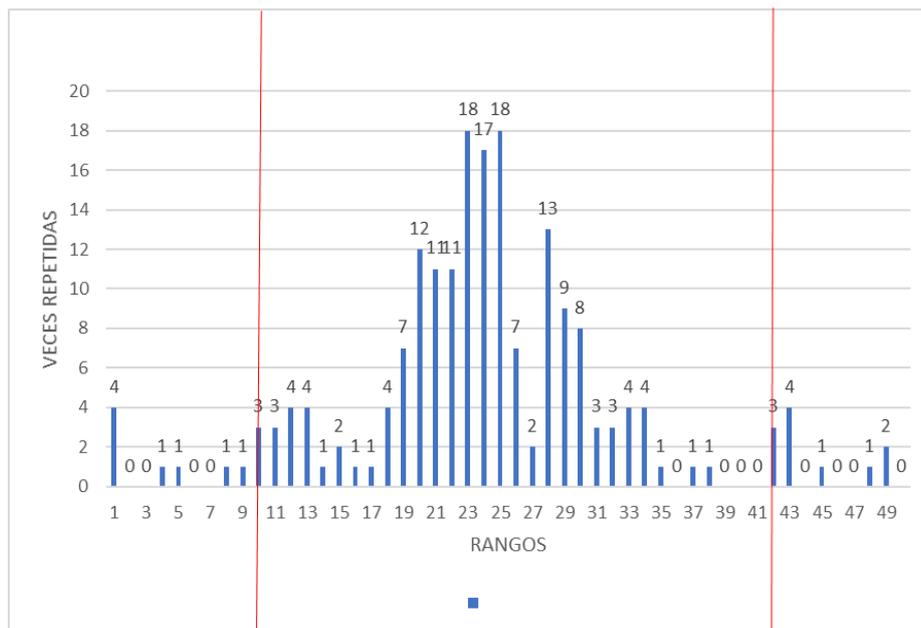
Figura 22

Cálculo de la rugosidad y transitabilidad, tramo 2, ensayo 3

RANGO D	28
FC	1
D	140

$$IRI = 0,593+0,471D$$

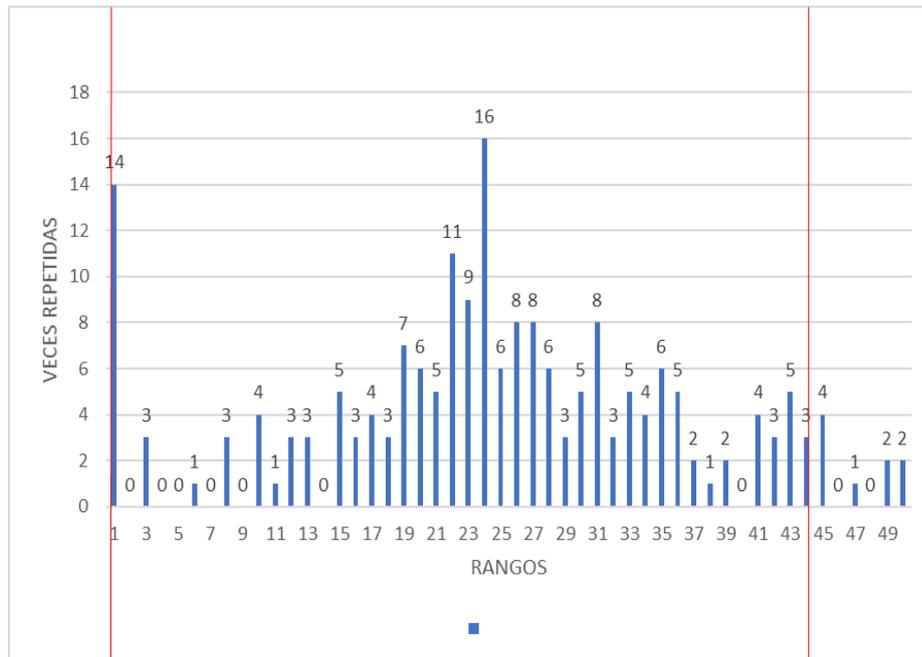
Figura 23

Cálculo de la rugosidad y transitabilidad, tramo 2, ensayo 4

RANGO D	41
FC	1
D	205

$$IRI = 0,593+0,471D$$

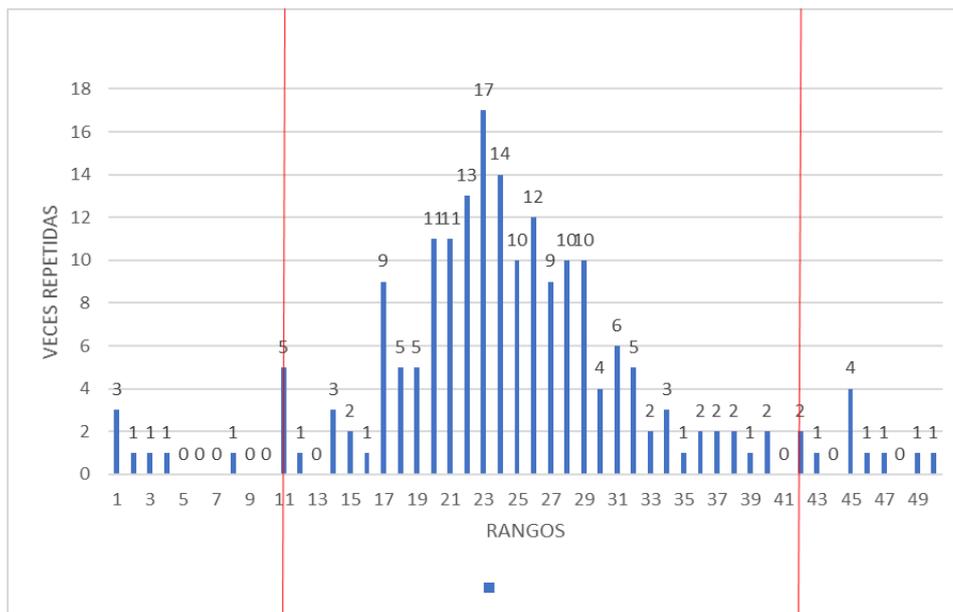
Figura 24

Cálculo de la rugosidad y transitabilidad, tramo 2, ensayo 5

RANGO D	29
FC	1
D	146

$$IRI = 0,593 + 0,471D$$

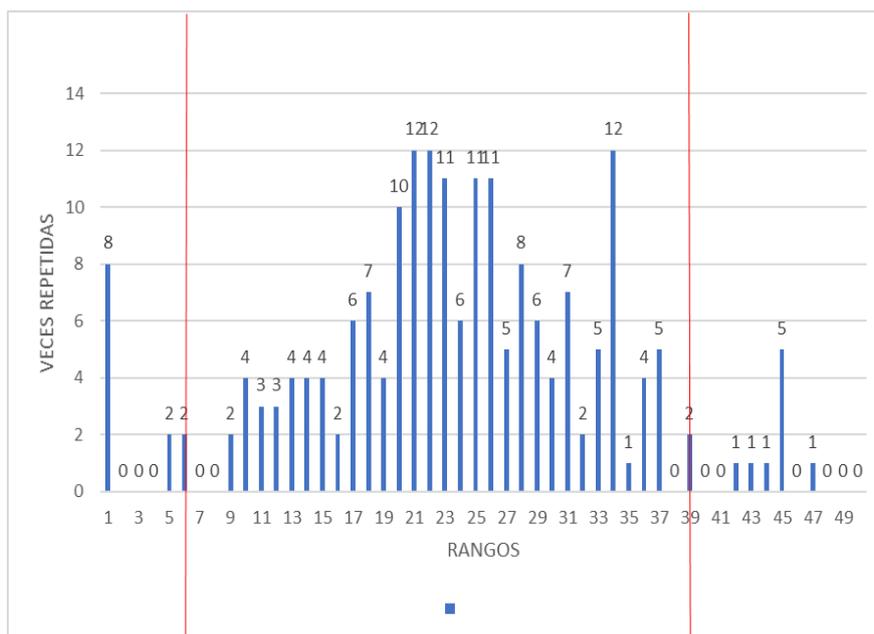
Figura 25

Cálculo de la rugosidad y transitabilidad, tramo 2, ensayo 6

RANGO D	30
FC	1
D	151

$$\text{IRI} = 0,593 + 0,471D$$

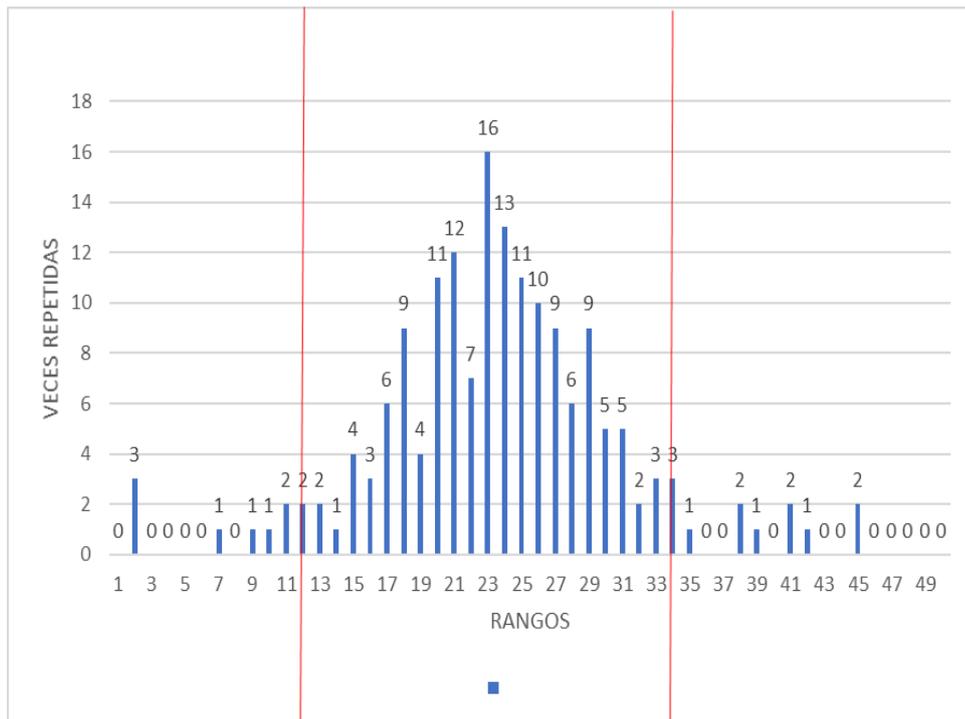
Figura 26

Cálculo de la rugosidad y transitabilidad, tramo 2, ensayo 7

RANGO D	23
FC	1
D	113

$$\text{IRI} = 0,593 + 0,471D$$

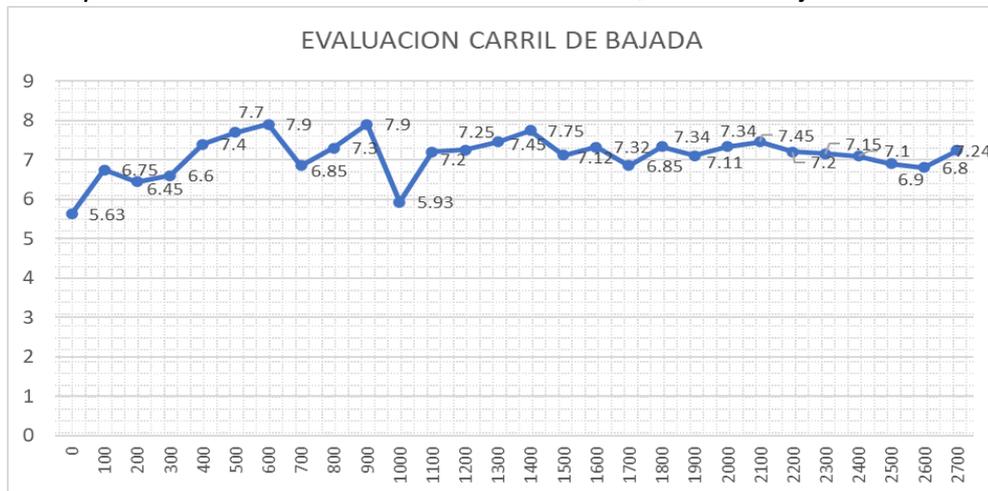
Figura 27

Comportamiento de los valores IRI cada 100 m; carril de bajada

Nota. En la figura se puede ver en el desplazamiento los valores IRI obtenidos en la evaluación del carril de bajada

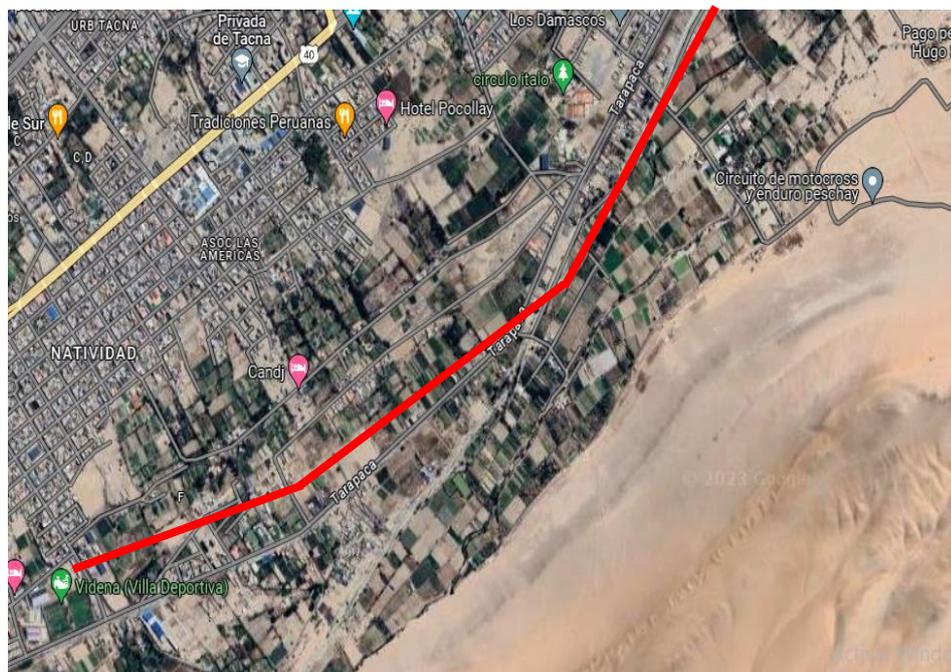
Figura 28

En la figura 28 se observa el desplazamiento por el carril de bajada

Desplazamiento por el carril de bajada utilizando aplicativo Abakall IRI

Nota. Desplazamiento por la Av. Tarapacá considerando colores de acuerdo al valor IRI

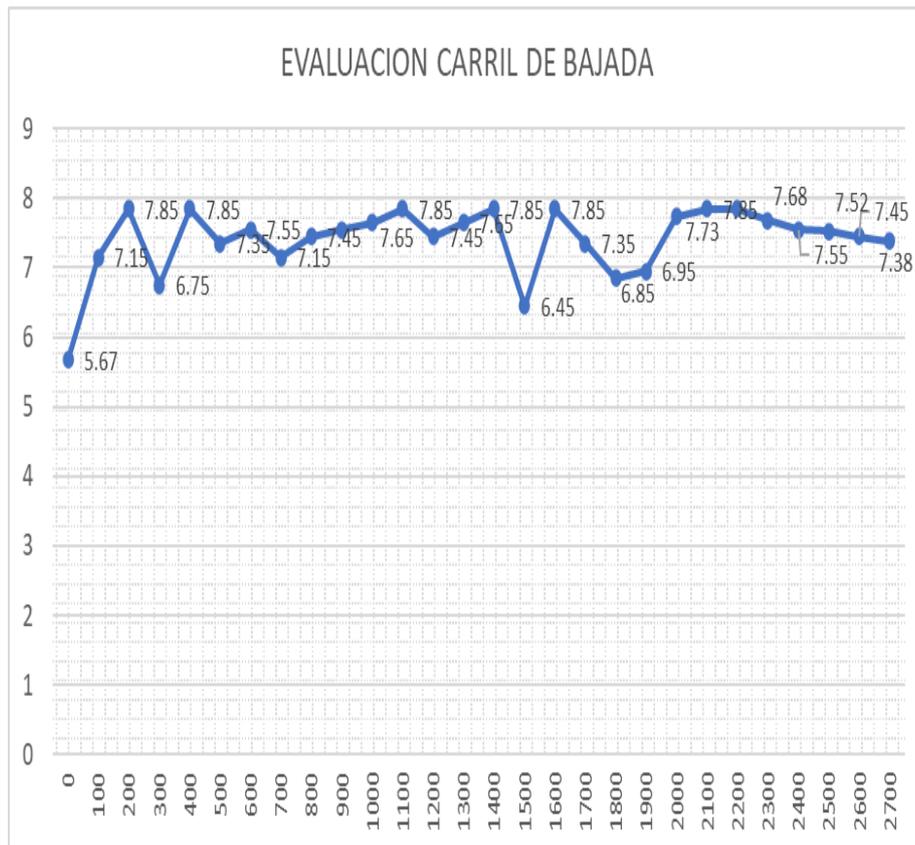
Figura 29

Comportamiento de los valores IRI cada 100 m, en el carril de subida

Nota. En la figura se muestra el desplazamiento los valores IRI obtenidos en la evaluación del carril de subida

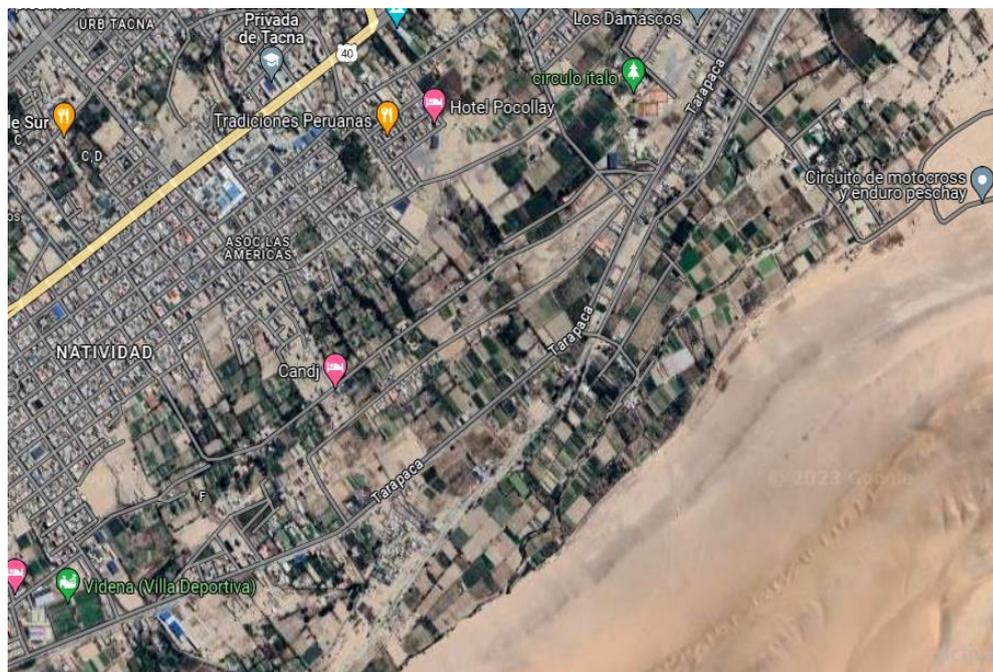
Figura 30

En la figura 30 se visualiza el desplazamiento por el carril ascendente elaborado con el aplicativo Abakal IRI.

Desplazamiento por el carril de subida utilizando el aplicativo Abakal IRI

Nota. Desplazamiento por la Av. Tarapacá considerando colores de acuerdo al valor IRI, utilizado por el aplicativo Abakal IRI.

Basándonos en los valores del IRI obtenidos con la aplicación Abakal IRI, podemos clasificar el estado del pavimento de manera similar al método del Merlin, revelando que el pavimento se encuentra en condiciones deficientes.
