**UNIVERSIDAD PRIVADA DE TACNA
FACULTAD DE INGENIERÍA
ESCUELA PROFESIONAL DE INGENIERÍA CIVIL**

TESIS

**“DESARROLLO DE UN PLAN DE ASISTENCIA EN LOS
PROCESOS DE AUTOCONSTRUCCIÓN PARA LA
CONSTRUCCIÓN DE EDIFICACIONES MENOS VULNERABLES
EN VIVIENDAS DE DOS PISOS DEL DISTRITO DE CIUDAD
NUEVA, TACNA – 2023”**

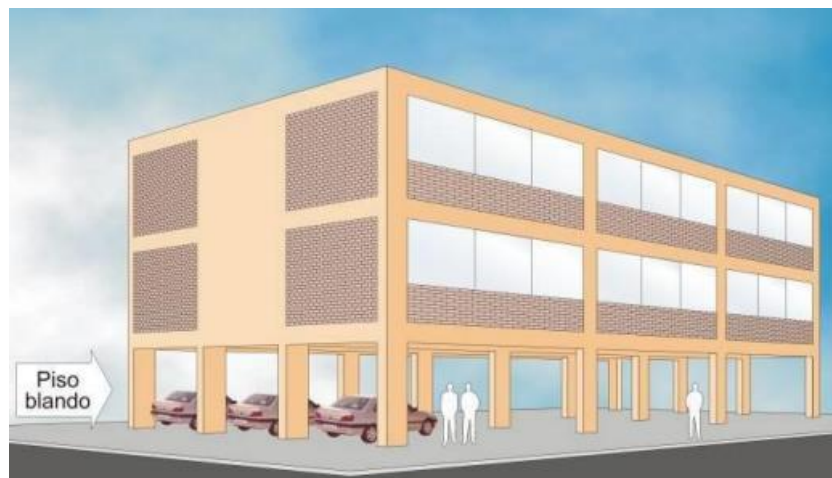
Irregularidad de rigidez del edificio (piso blando)

La irregularidad de rigidez, también conocida como "piso blando", se refiere a una condición en la cual el suelo tiene una capacidad de soporte deficiente debido a su baja rigidez. Esto puede ser causado por diferentes factores, como la presencia de suelos blandos, rellenos inadecuados, humedad excesiva, entre otros. Esta irregularidad puede tener varias consecuencias negativas en las estructuras construidas sobre este tipo de suelo (Muñoz, 2020).

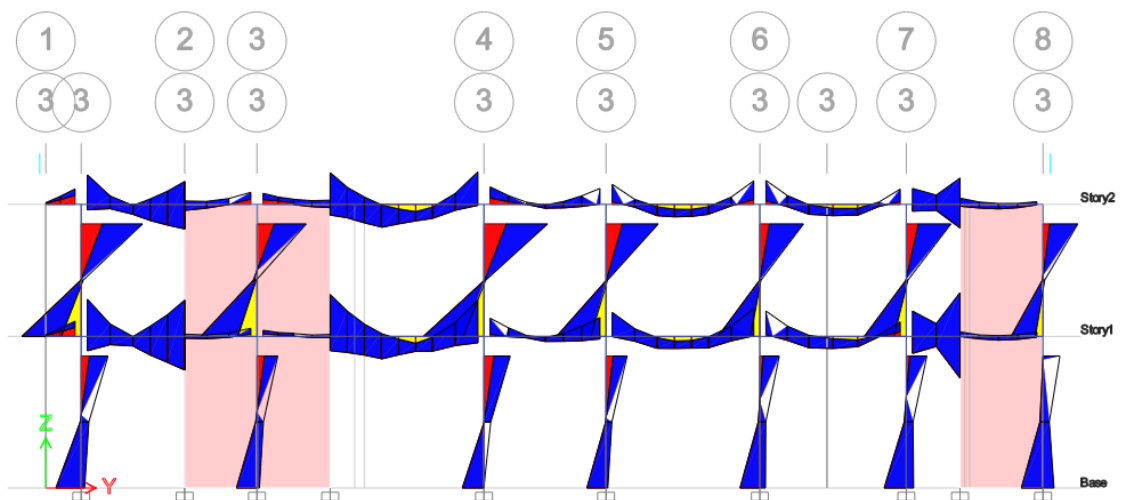
Figura 21

Diseño por envoltorio en el eje 3-3

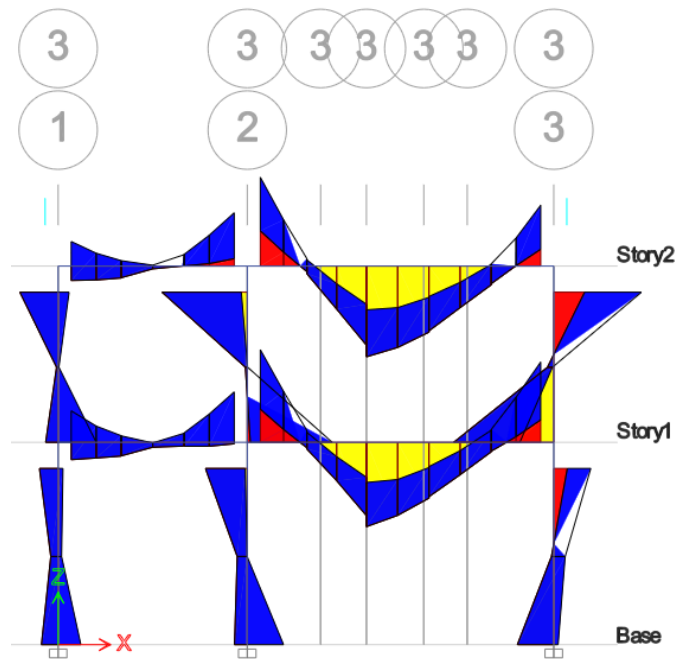
Figura 22*Diseño de acero por envoltura en el eje 1,2,3*

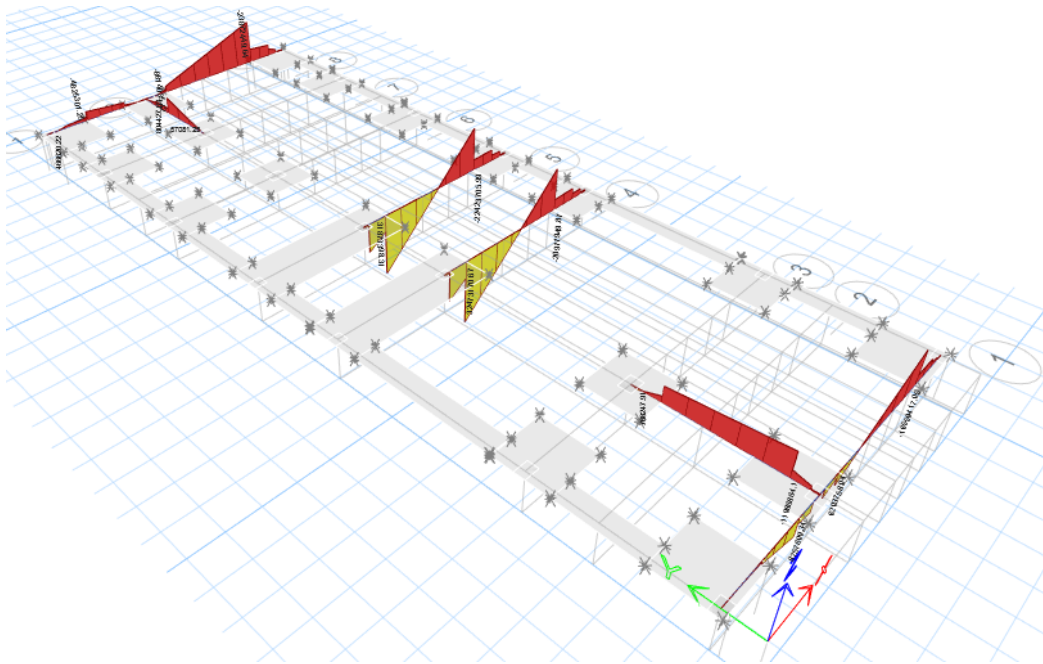
Figura 25
Modelo 3d de diseño de la viga de cimentación

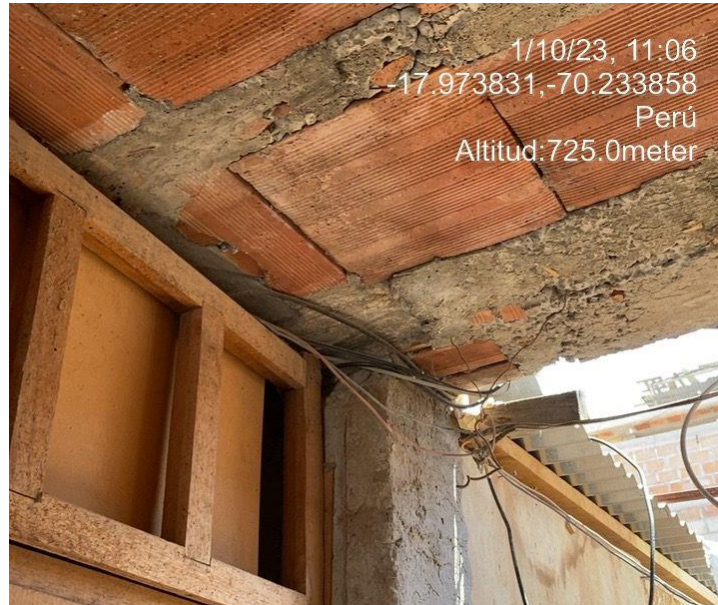
Interior de la vivienda 1

Nota. Se observa la deficiente unión entre viga y columna; hay que tener en cuenta que las columnas son elementos estructurales que van a soportar la carga de la viga y el techo por lo cual es necesario tener el mínimo cuidado.

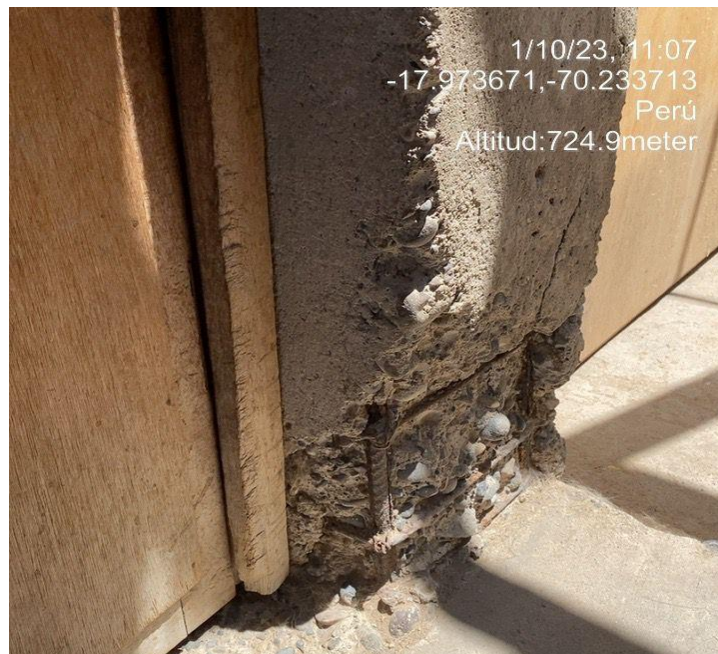
Interior de la vivienda 1 columna

Nota. Se observa que la columna en la dosificación no es correcta; así mismo se observa la exposición del acero estructural ante agentes externos, debilitando su resistencia y haciéndolo muy vulnerable ante sismo.

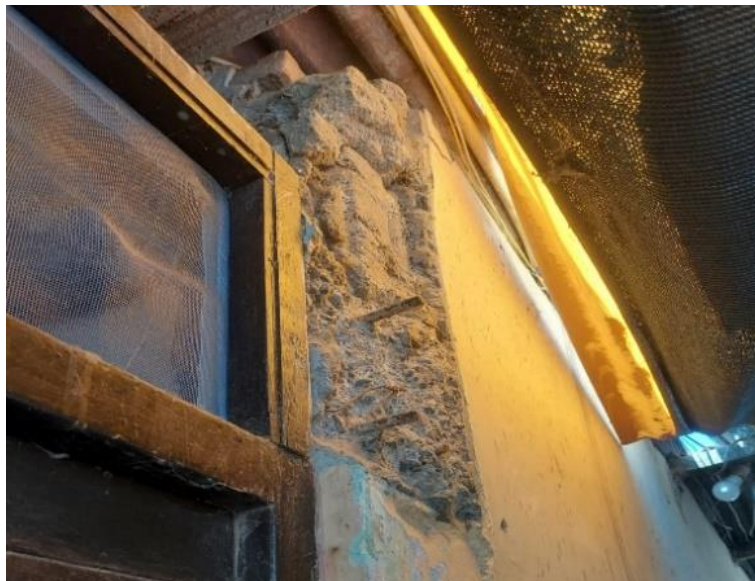
Vista de la columna de la vivienda 2

Nota. Se observa que la columna presenta acero expuesto al medio ambiente; siendo este indispensable para el correcto funcionamiento estructural de la vivienda.

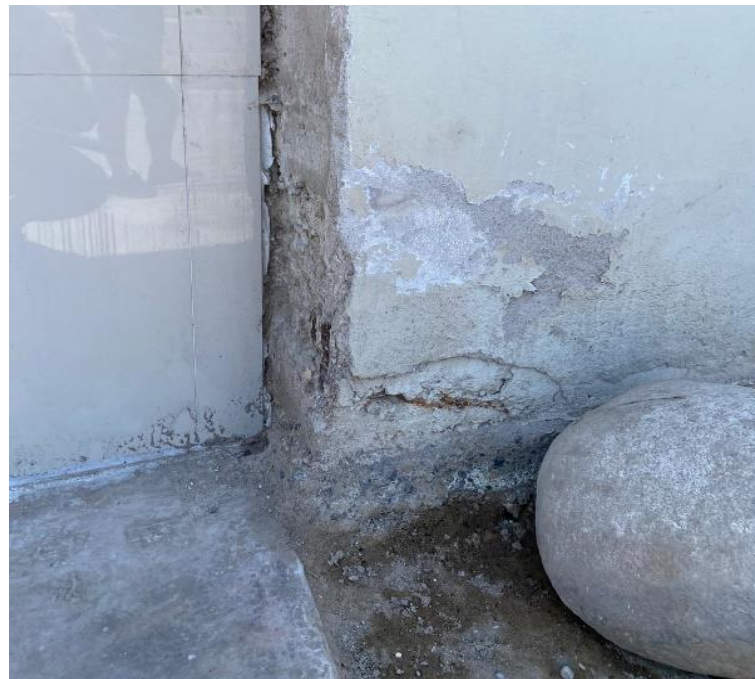
Vista de la columna edificación 3

Nota. Se observa que no hubo un recubriendo adecuado, además de una mala dosificación del concreto; lo que conlleva a que no hubo supervisión durante la etapa de ejecución de la obra.

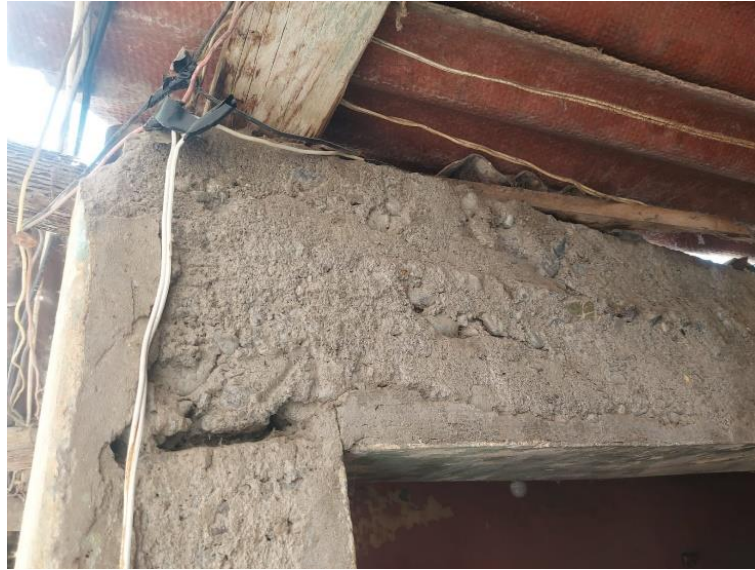
Vista de instalación eléctrica en vivienda 5

Nota. Fuente propia se observa instalación eléctrica expuesta al medio ambiente, podría causar cortocircuito e incendios, evidencia falta de asesoría técnica.

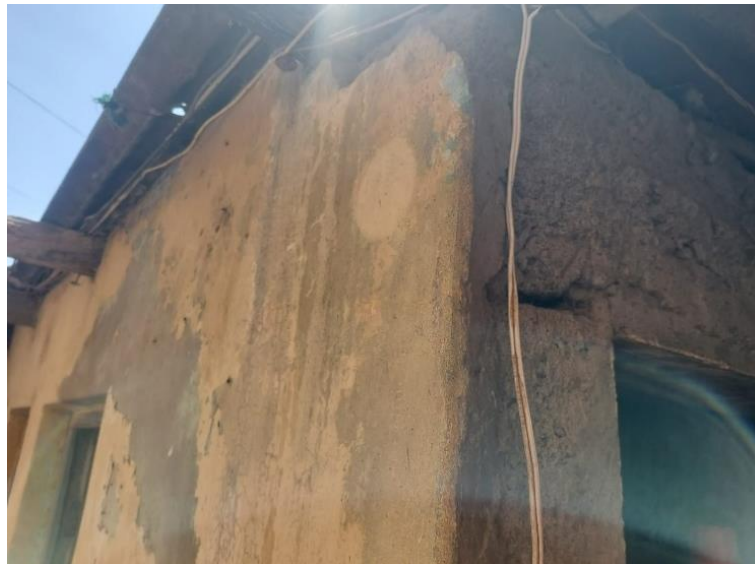
Vista de columna en vivienda 5

Nota. Fuente propia se observa que no hubo una adecuada dosificación del concreto en muros y columnas, además se aprecia presencia de humedad.

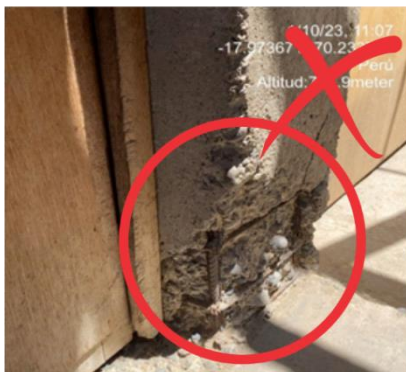
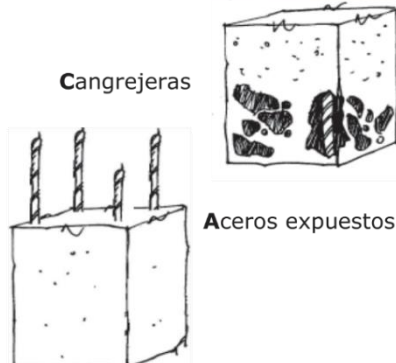
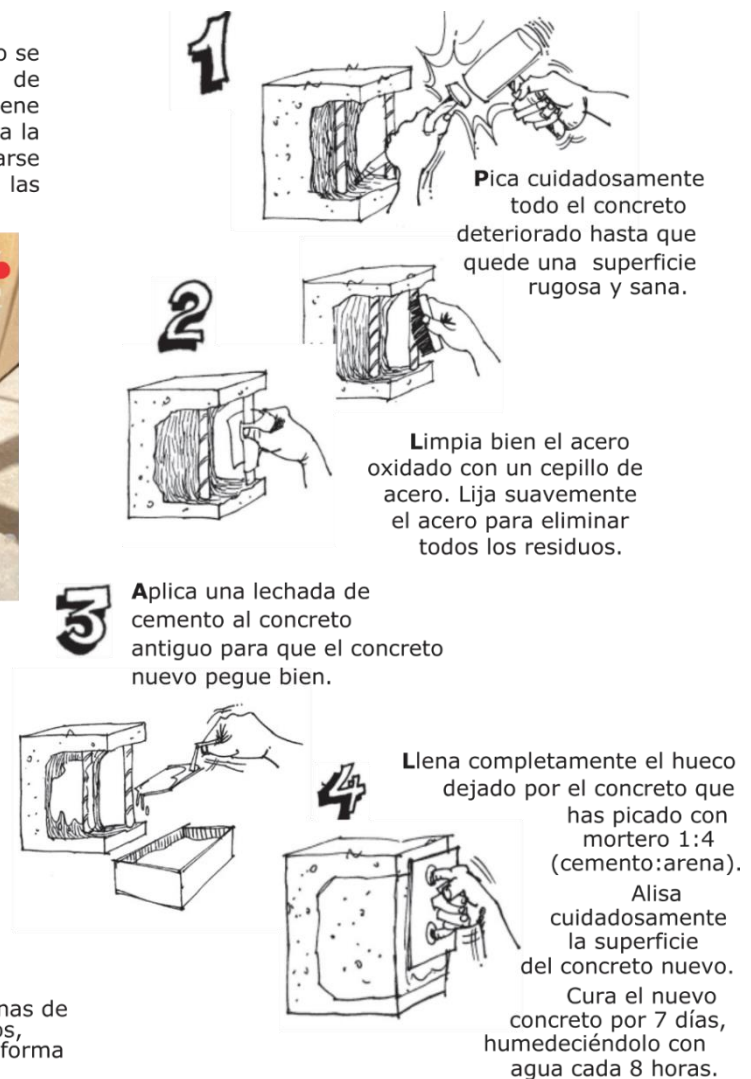
Corrosión de acero de refuerzo

La corrosión de los aceros de refuerzo se produce cuando el concreto de recubrimiento es muy delgado o tiene cangrejeras y fisuras por donde entra la humedad. Este problema puede evitarse si tienes mucho cuidado al construir las columnas y vigas de tu vivienda

Si los aceros de las vigas y columnas de tu casa no están demasiado corroídos, puedes reparar el problema de la forma siguiente:

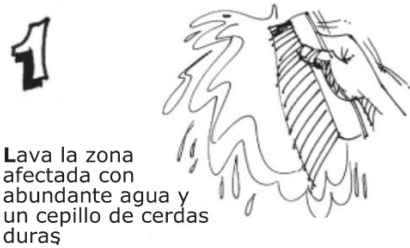
Eflorescencia en muro
La eflorescencia moderada no afecta a la resistencia de los muros.

1
Lava la zona afectada con abundante agua y un cepillo de cerdas duras

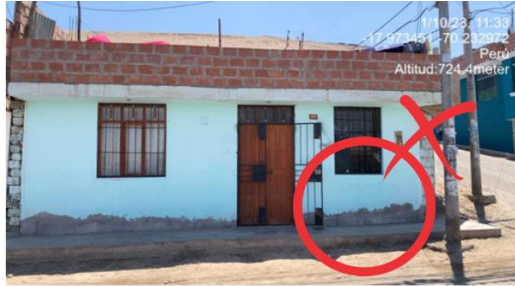
2 Prepara una solución limpiadora con una parte de ácido muriático por 20 partes de agua. Aplica la solución a la pared con una brocha y déjala actuar por 15 minutos.

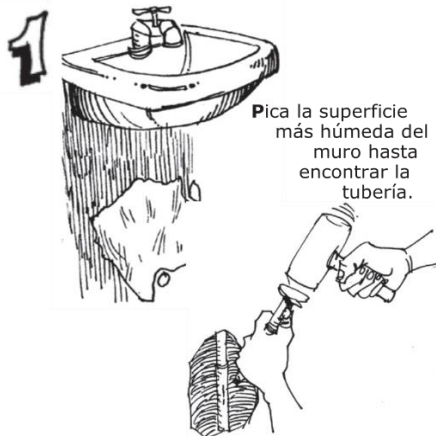
La humedad en los muros es causada casi siempre por fugas de agua en las tuberías.

1
Pica la superficie más húmeda del muro hasta encontrar la tubería.

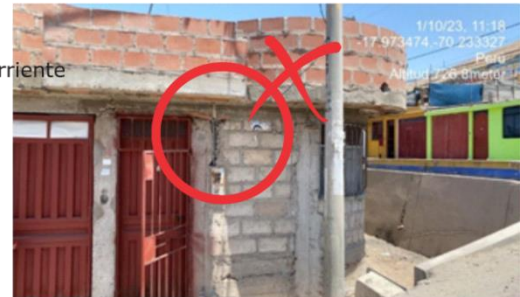
Nunca debilites el muro picándolo para colocar las instalaciones eléctricas.

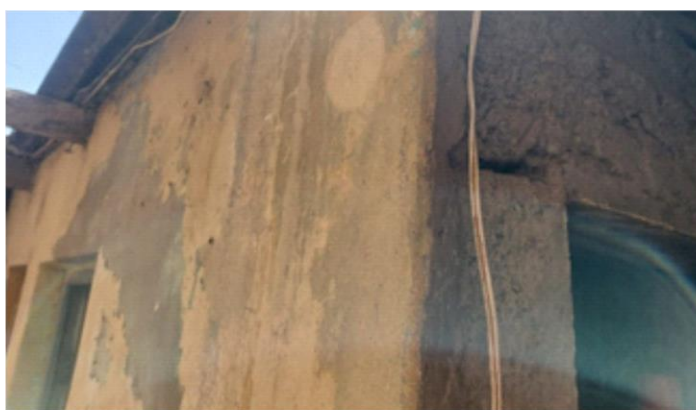
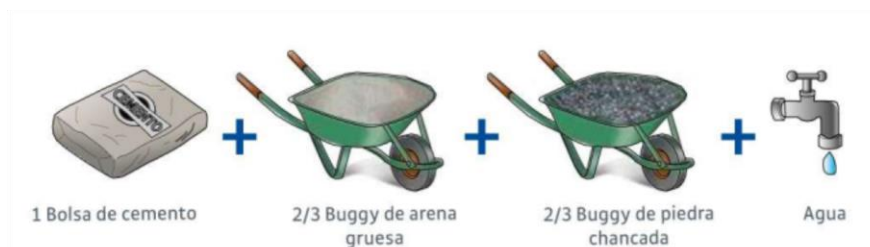
Para la preparación de la mezcla, se deberá consultar la resistencia indicada en los planos. Por lo general, al igual que en las vigas y columnas, para una casa de 2 o 3 pisos, esta resistencia a compresión del concreto es de 210 kg/cm². Esto quiere decir, que sobre una superficie cuadrada de concreto de 1 cm de lado, se puede aplicar una carga de 210 kg antes de que se rompa.

La proporción recomendable para obtener esta resistencia, es de una bolsa de cemento, con 2/3 buggy de arena gruesa, 2/3 buggy de piedra chancada y la cantidad de agua necesaria para obtener una mezcla pastosa que permita un buen trabajo. Verificar antes la calidad de estos insumos.

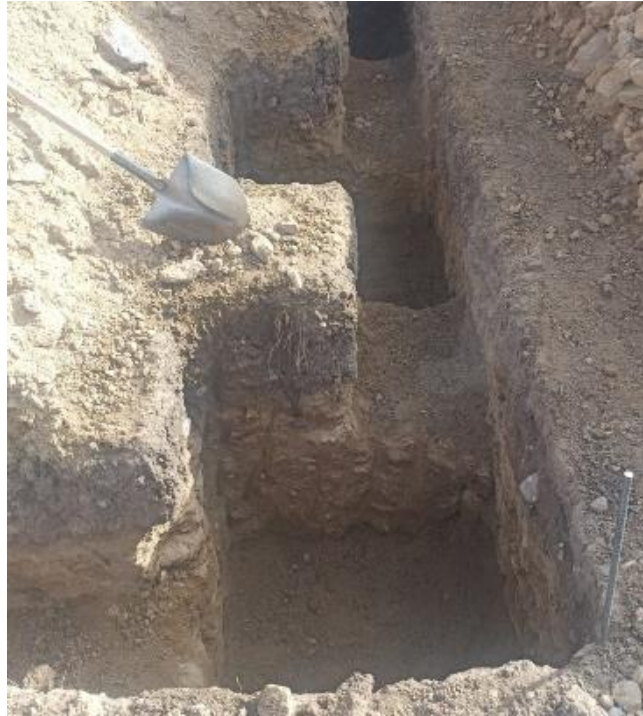
Excavación de los cimientos corridos, vigas de cimentación y zapatas

Nota. Las zapatas son elementos de cimentación que se encargan de transmitir las cargas de la estructura al suelo de una manera segura y eficiente.

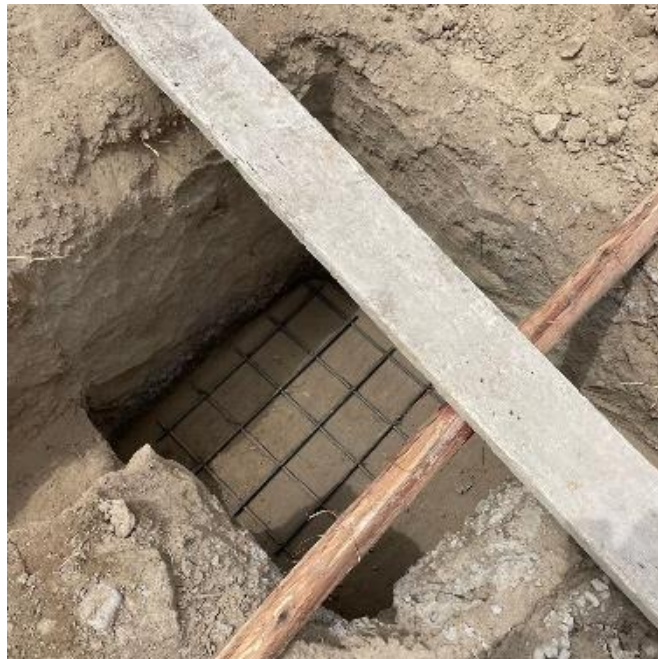
Armado de acero y zapatas

Nota. Es importante contar con la supervisión y asesoramiento de un ingeniero estructural para asegurar que el acondicionamiento de las parrillas de acero en zapatas cumpla con los requisitos de seguridad y resistencia necesarios.

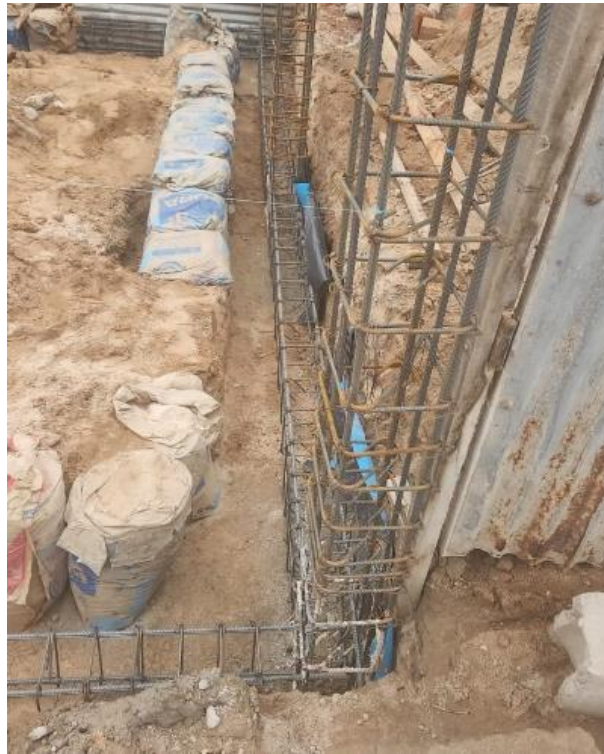
Armado de acero en vigas de cimentación y zapatas

Nota. El acondicionamiento del acero es determinar la cantidad y el diámetro de las barras de refuerzo necesarias para resistir las cargas de diseño. Esto se hace mediante el cálculo de las solicitaciones y el uso de los coeficientes de seguridad adecuados.

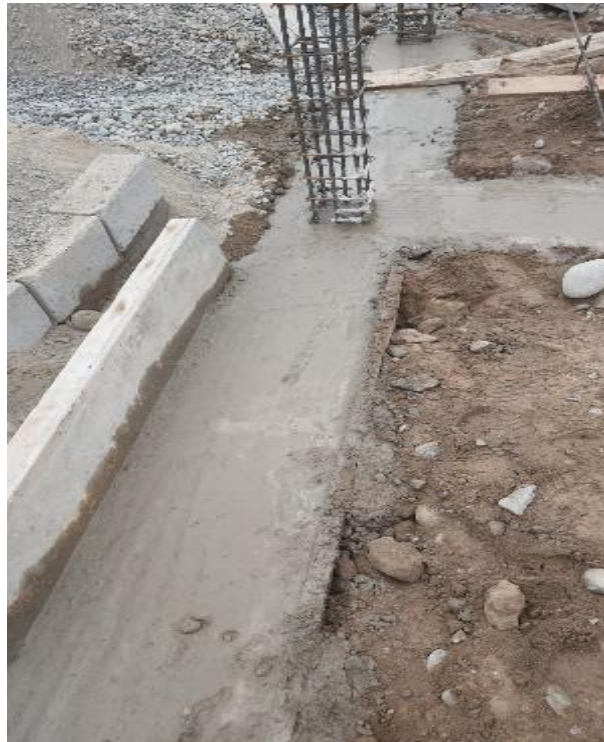
Acabado de vertido de concreto a cimientos corridos, vigas de cimentación y zapatas

Nota. El vertido de cemento en los cimientos corridos, vigas, vigas de cimentación y zapatas, es importante que se realice de forma continua y sin interrupciones.

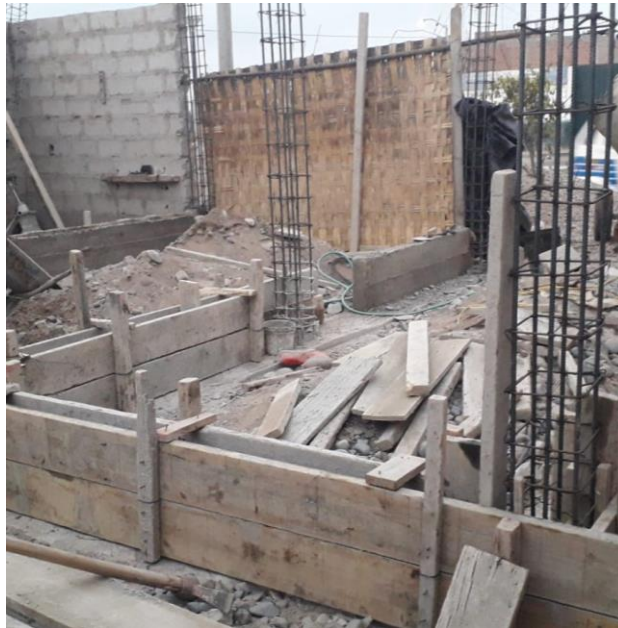
Figura 78*Encofrado del sobrecimiento*

Nota. El encofrado de sobrecimiento es una parte esencial en la construcción de un sobrecimiento, ya que permite dar forma al concreto y garantizar su correcta instalación y resistencia.

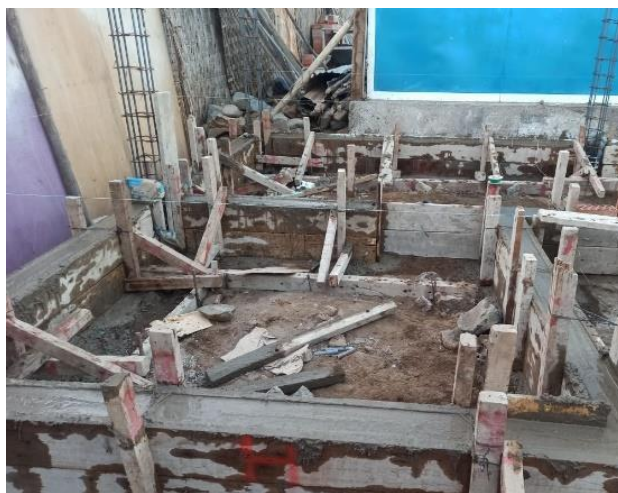
Figura 79*Fraguado de concreto del sobrecimiento*

Nota. El fraguado es importante para que el concreto alcance el grado de endurecimiento necesario para soportar cargas y presión.

El encofrado de sobrecimiento se suele realizar utilizando tablas de madera de alta calidad, que se unen entre sí mediante clavos o tornillos, formando una estructura que se adapta a la forma deseada del sobrecimiento. También se pueden utilizar otros materiales como paneles de metal o plástico, dependiendo de las necesidades y características del proyecto. Una vez instalado el encofrado, se vierte el concreto dentro de la estructura y se compacta adecuadamente para asegurar una buena resistencia y durabilidad. Después de un tiempo de fraguado y endurecimiento del concreto, se retira el encofrado y se deja el sobrecimiento expuesto. Es importante que el encofrado de sobrecimiento sea resistente y esté bien diseñado para soportar las fuerzas del concreto fresco, asegurando así la correcta forma y función del sobrecimiento. Además, es fundamental seguir las precauciones de seguridad necesarias durante todo el proceso de encofrado y vertido del concreto; tal como se muestra en la figura 78 encofrado de sobrecimiento y en la figura 79 fraguado de concreto de sobrecimiento.

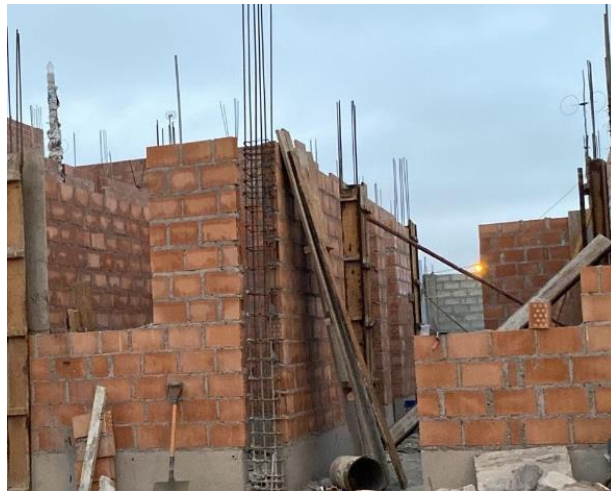
Figura 80

Instalación de muros de albañilería

Nota. Se recuerda que la instalación de muros de albañilería requiere de conocimientos técnicos y experiencia, por lo que es recomendable contar con la ayuda de profesionales en el área.

La figura 80 nos muestra la instalación de muros de albañilería, estas nos ayudan a conseguir la resistencia de viviendas ante efectos de sismos y terremotos

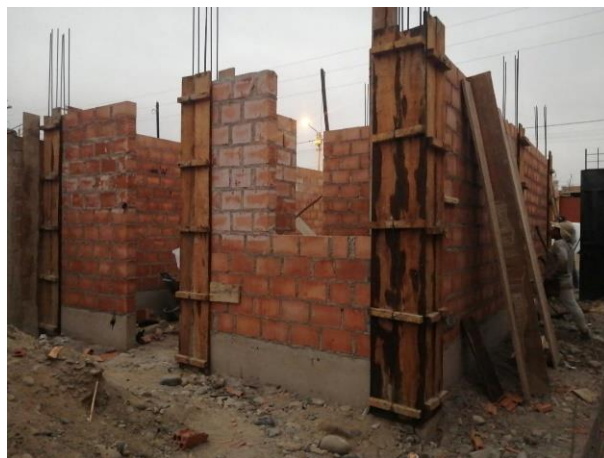
Figura 81

Encofrado de columnas

Nota. Esto puede llevar varios días o semanas, dependiendo de las condiciones ambientales. En resumen, el encofrado de columnas es un importante proceso de la construcción de estructuras de concreto; dado que este garantizara que el hormigón se vierta y se moldee correctamente; lo que por consiguiente contribuye a garantizar la estabilidad de la vivienda.

La figura 81 nos muestra un correcto encofrado de columnas; la figura 82 nos muestra el paso siguiente que es el vertido del concreto y por último la figura 83 nos muestra el desencofrado de columnas esenciales para garantizar la estabilidad y la durabilidad de la vivienda.

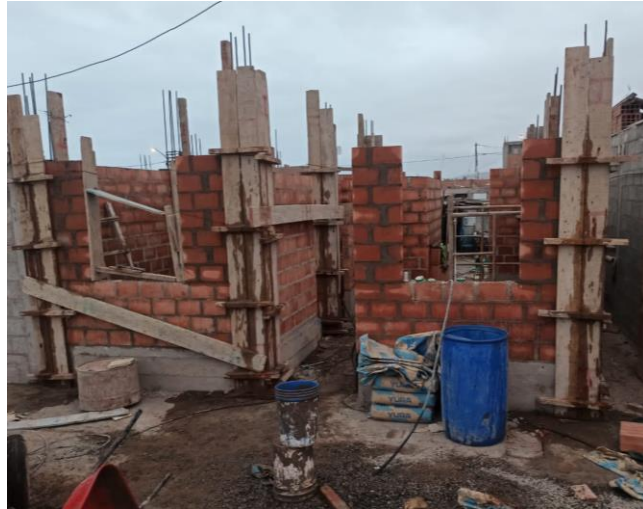
Figura 82*Encofrado y vertido de concreto en columnas*

Nota. Esto puede llevar varios días o semanas, dependiendo de las condiciones ambientales. El encofrado de columnas es un importante proceso de la construcción de estructuras de concreto. El vertido de mezcla de las columnas deberá de ser de forma continua para lograr un elemento único.

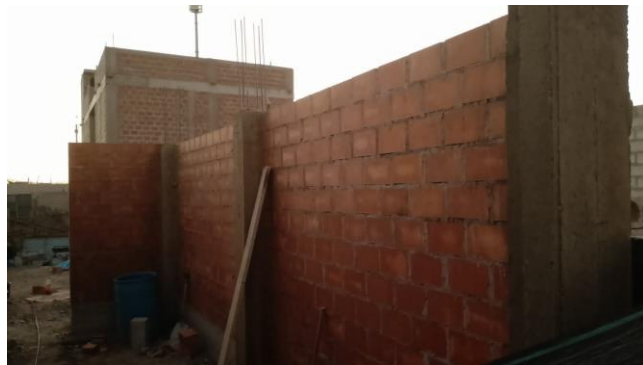
Figura 83*Desencofrado de columnas*

Nota. El desencofrado de concreto es pasando las 12 h dado que el concreto experimenta cambios de volúmenes dentro 12 h.

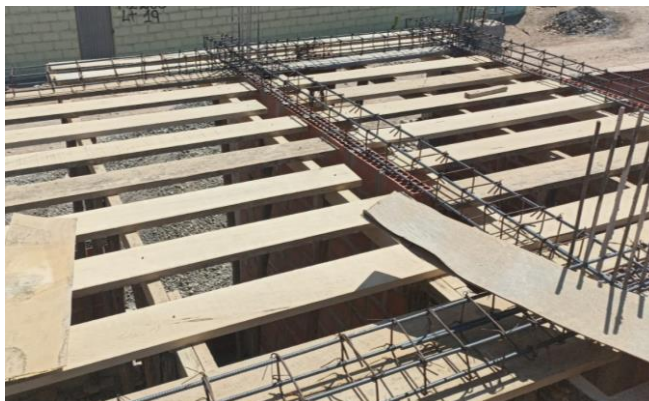
Figura 85

Armado de acero en las vigas y losas

Nota. Es importante seguir las especificaciones del diseño estructural y las normas de construcción para asegurar un correcto acondicionamiento de acero en losas.

Se utilizan espaciadores o separadores para mantener las barras de acero en la posición correcta y asegurar una correcta colocación del concreto. Se vierte el concreto sobre la losa, asegurando que las barras de acero queden completamente cubiertas y envueltas por el concreto. Se compacta el concreto para eliminar las burbujas de aire y se realiza el proceso de curado para permitir que el concreto se endurezca y alcance su máxima resistencia. El acondicionamiento adecuado del acero en una losa es fundamental para garantizar la resistencia y durabilidad de la estructura, esta debería tener una estructura tal y como se muestra en la figura 85.

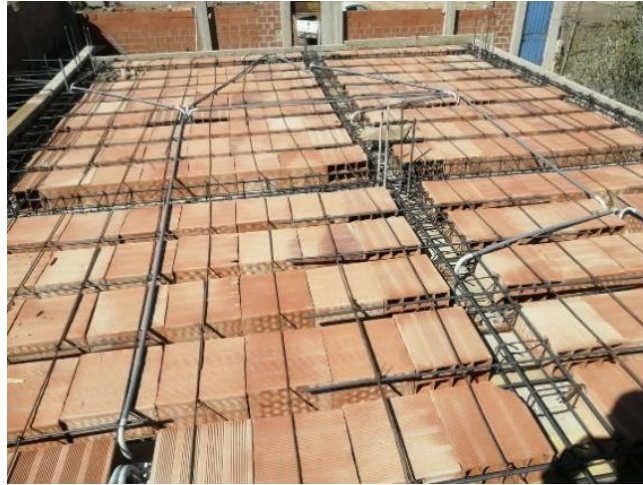
Figura 87

Instalaciones eléctricas

Nota. La instalación eléctrica puede ser peligrosa si no se realiza correctamente. Al igual que el acero, las tuberías se deben fijar para que no se muevan durante el vaciado del concreto.

El panel de distribución es el corazón del sistema eléctrico. Debes instalarlo en un lugar accesible y seguro, y conectar los cables provenientes de las tomas de corriente e interruptores. Una vez que hayas completado la instalación, realiza pruebas para verificar que todo funcione correctamente. Asegúrate de revisar que no haya cables sueltos, conexiones defectuosas o problemas de circuito. En algunos lugares, es necesario obtener una certificación o permisos para la instalación eléctrica. Asegúrate de cumplir con todos los requisitos legales antes de poner en funcionamiento tu red de instalaciones eléctricas. Las tuberías por donde pasarán los cables eléctricos deben estar bien fijadas antes de vaciar el concreto, tal y como se muestra en la figura 87.

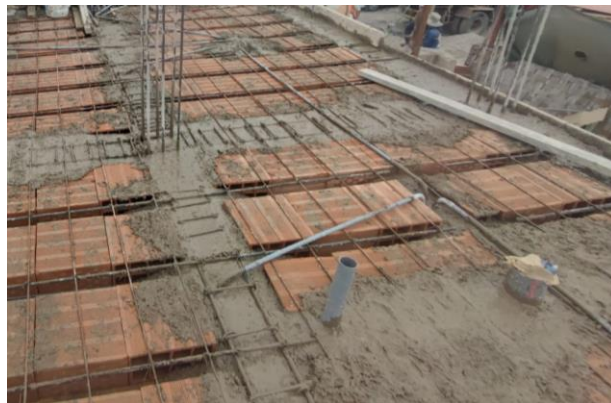
Figura 88

Vaciado de concreto en vigas de la losa

Nota. Es importante durante el vaciado llenar primero las vigas y viguetas, y luego la losa superior.

Es importante asegurarse de que la losa quede a nivel para evitar problemas futuros como desniveles o deformaciones. Una vez que el concreto ha sido nivelado, debe ser protegido adecuadamente para su correcto curado. Esto se puede lograr mediante el uso de cubiertas de polietileno, mantas térmicas u otros métodos de curado tradicionales. El curado es fundamental para permitir que el concreto alcance su resistencia y durabilidad óptima. Se debe vaciar el concreto primero las vigas y viguetas tal y como se muestra en la figura 88; luego continuar con la losa superior tal y como se muestra en la figura 89.

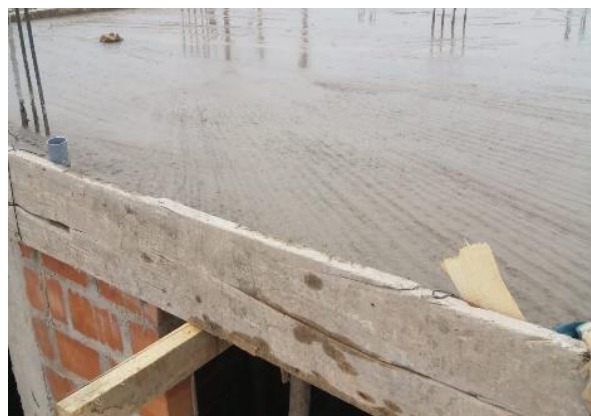
Figura 89

Vaciado de concreto en la losa y nivelación

Nota. Se recomienda usar un vibrador mecánico o chuzar la mezcla para una buena compactación del concreto; teniendo cuidado de no vibrar en exceso.

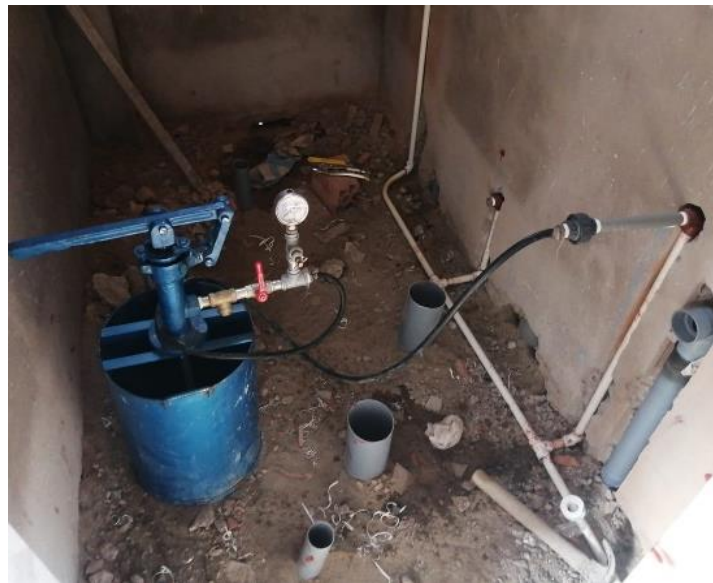
La prueba hidráulica

Nota. La prueba hidráulica es un procedimiento necesario para asegurar la resistencia y calidad de las redes de agua. Se recomienda realizarla de forma periódica, especialmente después de realizar modificaciones o reparaciones en la red.

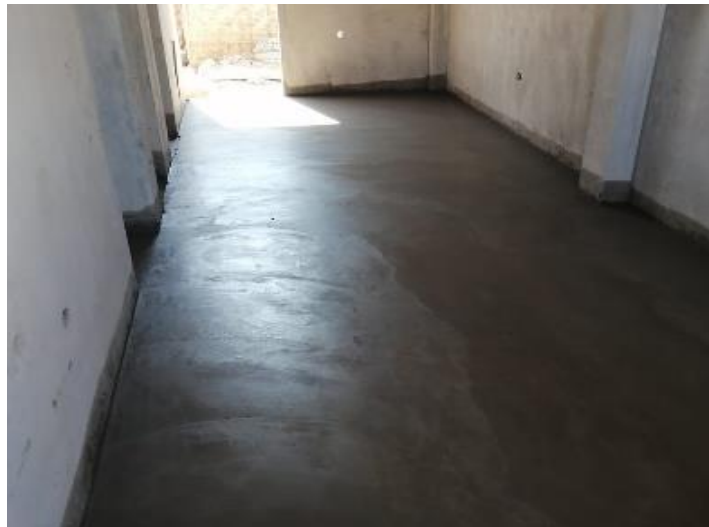
Vaciado de piso de concreto

Nota. Es importante tener en cuenta que antes del vaciado del concreto en falso piso debes asegurarte de haber realizado las instalaciones sanitarias y eléctricas.
