**ANÁLISIS DE RIESGOS EN EL DESLIZAMIENTO DE TALUDES
MEDIANTE LOS MODELOS PROBABILÍSTICO Y DETERMINÍSTICO
EN EL SECTOR PARIACOTO, CARRETERA HUARAZ – CASMA,
ANCASH 2024**

TESIS

**Para obtener el grado académico de:
MAESTRO EN INGENIERÍA CIVIL CON MENCIÓN EN GEOTECNIA**

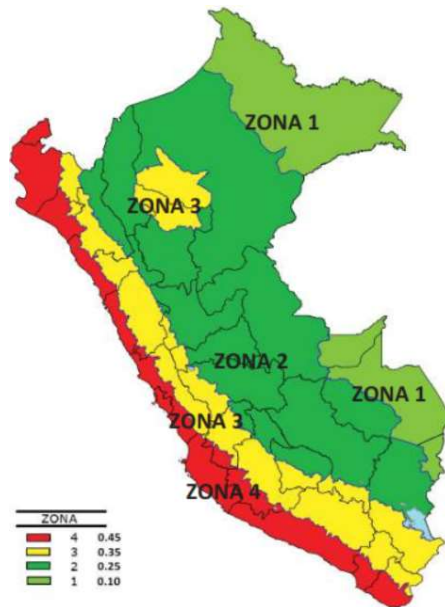
Figura 4.
zonas de actividad sísmica en Perú

Nota. En la figura 4 se observa la zonificación sísmica de acuerdo a la MVCS Norma E.030, (2018).

Factor Zona: Según MVCS Norma E.030, (2018) “el país está dividido en cuatro zonas, según se ilustra en la figura N° 1. Esta zonificación se basa en la distribución geográfica de la sismicidad observada, las características generales de los movimientos sísmicos y su atenuación con la distancia desde el epicentro, además de la información neotectónica.”

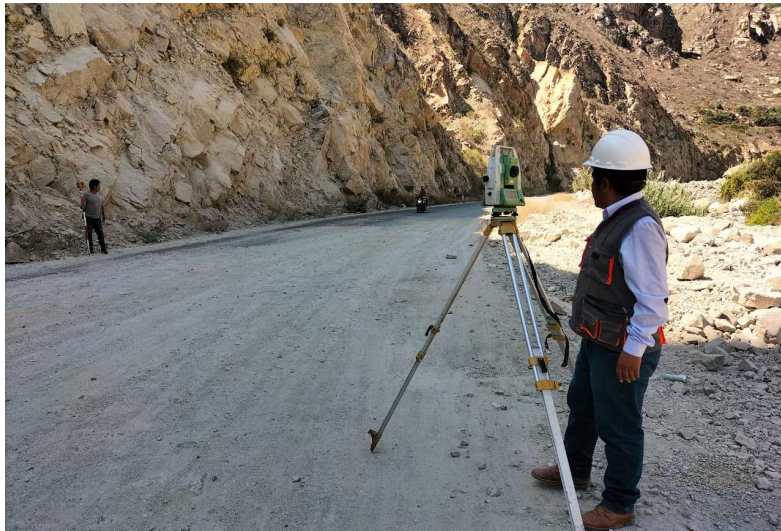
Figura 5.

Levantamiento topográfico de la pista y talud

Nota. En la figura 5 se observa el levantamiento topográfico con estación total Leica TS06.

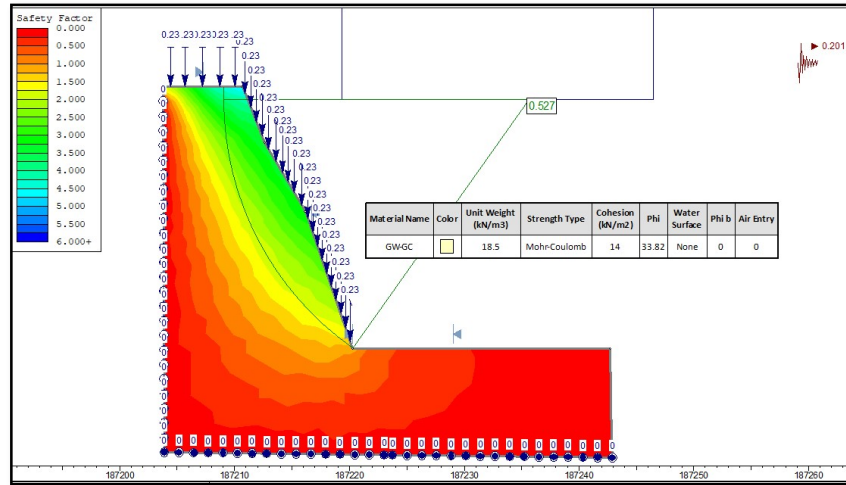
Figura 15.

Análisis determinístico dinámico con permeabilidad, con el programa Slide, sección 60+950

Para la sección 60+910, figura 8 y figura 9. Los índices de seguridad estático y dinámico fueron de 0.792 y 0.592, respectivamente, En condiciones de infiltración de agua, figura 10 y figura 11, los índices de seguridad estático y dinámico fueron de 0.784 y 0.347, respectivamente. En la sección 60+950, figura 12 y figura 13, estos índices fueron de 0.728 y 0.532, en condiciones estáticas y dinámicas, respectivamente, y de 0.725 y 0.527 con infiltración de agua figura 14 y figura 15. Finalmente, en la sección 60+990, figura 16 y figura 17 los índices de seguridad estático y dinámico fueron de 0.732 y 0.609, respectivamente, mientras que con infiltración de agua, figura 18 y figura 19 fueron de 0.725 y 0.527, respectivamente.

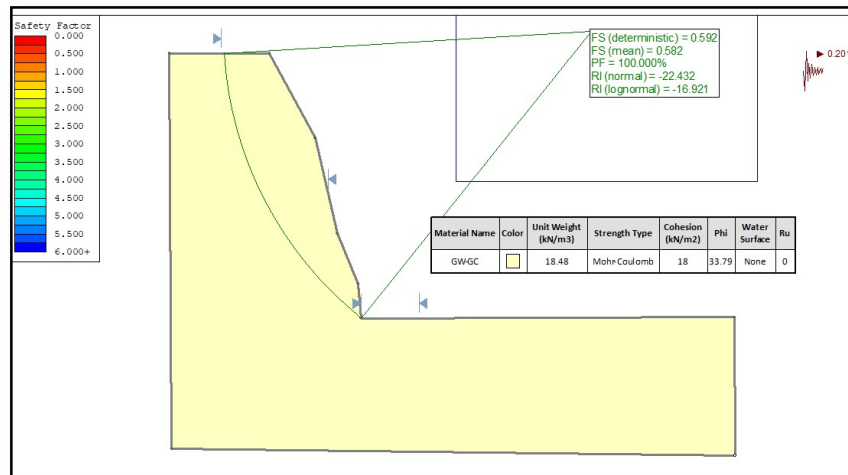
**Figura 24.**

Análisis probabilístico dinámico, sección 60+910

En el estudio probabilístico de la estabilidad del talud mediante el método Monte Carlo, En la sección 60+910, figura 20 y figura 24, se determinó que los índices de seguridad estático y dinámico promedio fueron de 0.794 y 0.582, respectivamente, con una certeza del 100% de ocurrencia de fallo. Esto se observa en el histograma de los factores de seguridad, donde las barras rojas representan valores por debajo de 1.00. En el caso del talud afectado por infiltraciones debido a lluvias, figura 25 y figura 26 se registraron factores de seguridad estático y dinámico de 0.786 y 0.347, respectivamente. En la sección 60+950, figura 27 y figura 31 los factores de seguridad estático y dinámico promedio fueron de 0.726 y 0.531, con una probabilidad de fallo del 100% también. Los

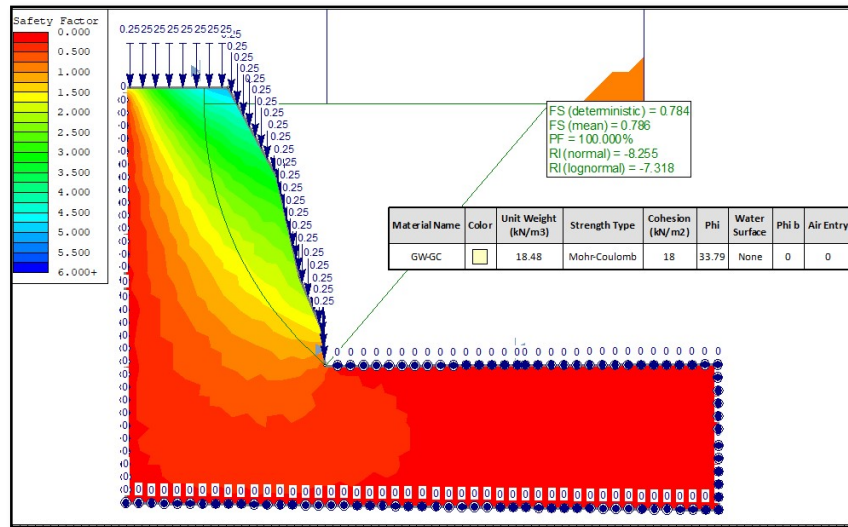
Figura 25.

Análisis de probabilidad estático con infiltración por precipitaciones, sección 60+910

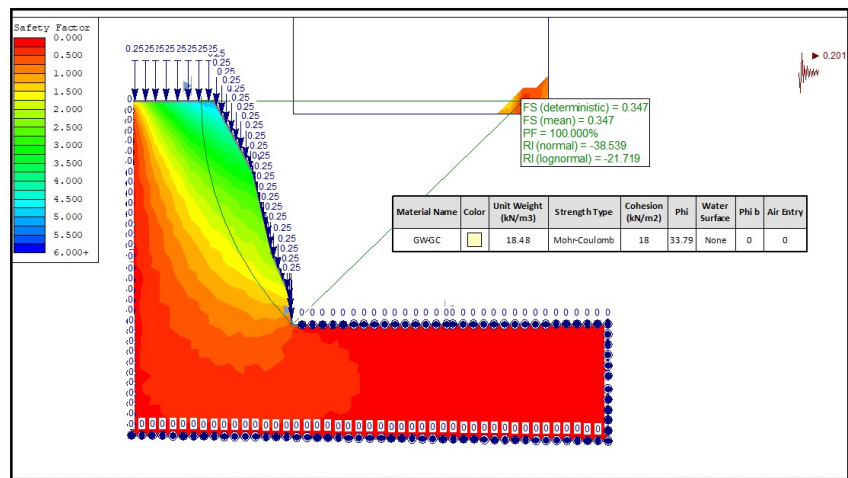
**Figura 26.**

Análisis probabilístico dinámico con infiltración por precipitaciones, sección 60+910

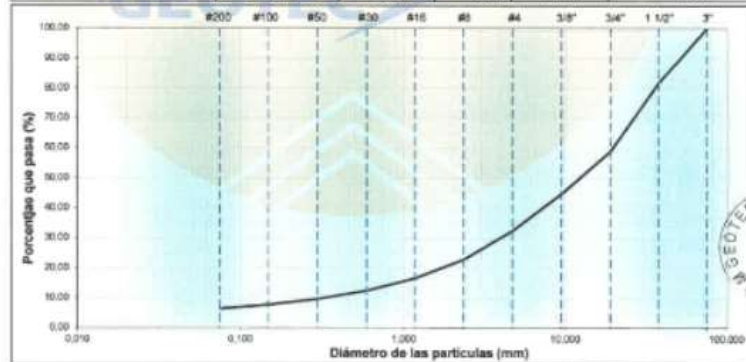
CURVA GRANULOMÉTRICA					
Finos (%) =	6.40	Arena (%) = 26.10		Grava (%) = 67.50	
Limo y/o Arcilla	Fina	Media	Gruesa	Fina	Gruesa
	6.00	10.50	9.60	26.50	41.00

D60 (mm) =	19.811	D30 (mm) =	4.128	D10 (mm) =	0.343
Coefficiente de Uniformidad (Cu) =	57.76	Coefficiente de Curvatura (Cc) =	1.58

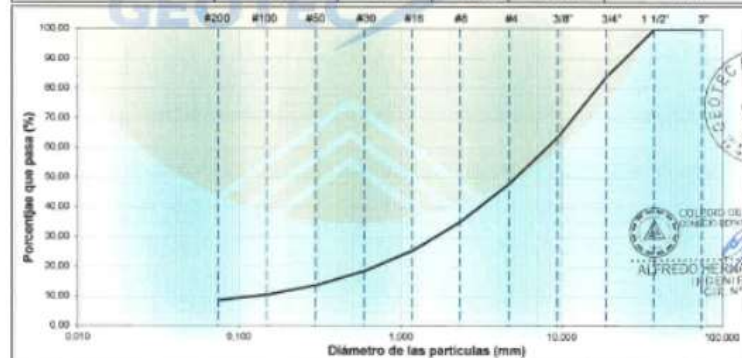
CURVA GRANULOMÉTRICA						
Fines (%) =	8.60	Arena (%) =		39.40	Grava (%) =	52.00
Limo y/o Arcilla		Fina	Media	Gruesa	Fina	Gruesa
		9.90	16.60	12.90	36.10	15.90

D60 (mm) =	8.381	D30 (mm) =	1.746	D10 (mm) =	0.133
Coeficiente de Uniformidad (Cu) =	63.02	Coeficiente de Curvatura (Cc) =	2.73

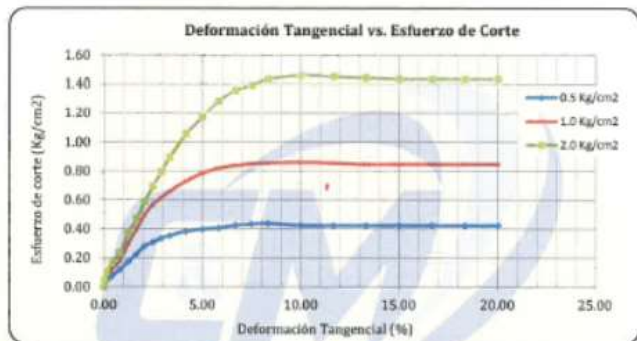
DATOS DE LA MUESTRA		
CALICATA : T-02	MUESTRA : Mab-01	PROFUNDIDAD : 0.00 - 45.00 m.

Resistencia Máxima:	C =	0.14 Kg/cm²	φ =	33.82 °
---------------------	------------	--------------------	------------	----------------

Resistencia Residual:	C =	0.13 Kg/cm²	φ =	33.43 °
-----------------------	------------	--------------------	------------	----------------
