**“EVALUACIÓN DEL COMPORTAMIENTO SÍSMICO DE
VIVIENDAS AUTOCONSTRUIDAS SIN SUPERVISIÓN TÉCNICA
EN EL DISTRITO DE CIUDAD NUEVA, TACNA 2025”**

TÍTULO PROFESIONAL DE INGENIERO CIVIL

This inquiry evaluates the seismic vulnerability of self-built dwellings lacking technical supervision in the district of Ciudad Nueva. Both structural analysis using the engineering software ETABS V 2020.3.0 and the Standardized Vulnerability Coefficient, based on the Benedetti–Petrini model, were employed to assess the mechanical–structural behavior of the buildings studied. The results show inadequate seismic performance—manifested in high lateral displacements, the presence of irregularities, and elevated vulnerability levels—due to the absence of engineering principles, technical criteria, drawings, and professional oversight during construction. It is concluded that self-construction practices without professional control significantly increase the likelihood of damage or collapse in the event of a major earthquake. Therefore, rigorous technical supervision, greater training in safe construction practices, and strict compliance with the Technical Standard E.030 (2018), Seismic Design, are recommende

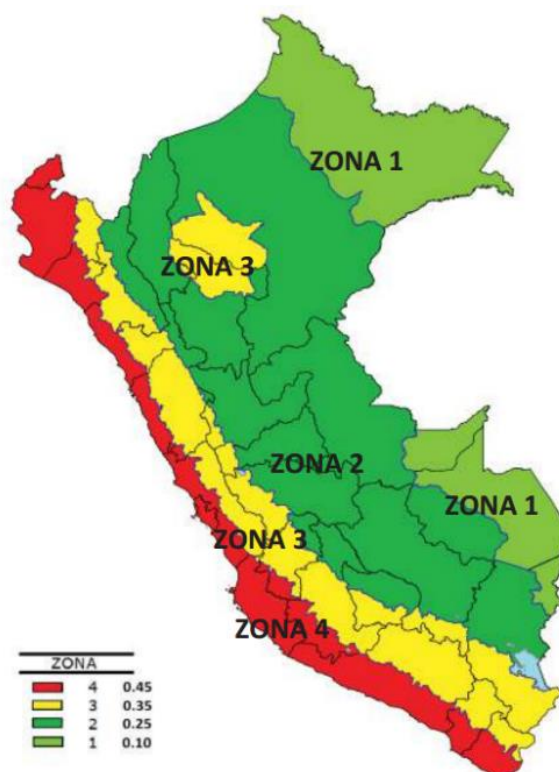
Figura 1*Microzonificación sísmica*

Nota. Fuente: Ministerio de Vivienda, Construcción y Saneamiento. (2018). NT E.030: Diseño Sismorresistente.

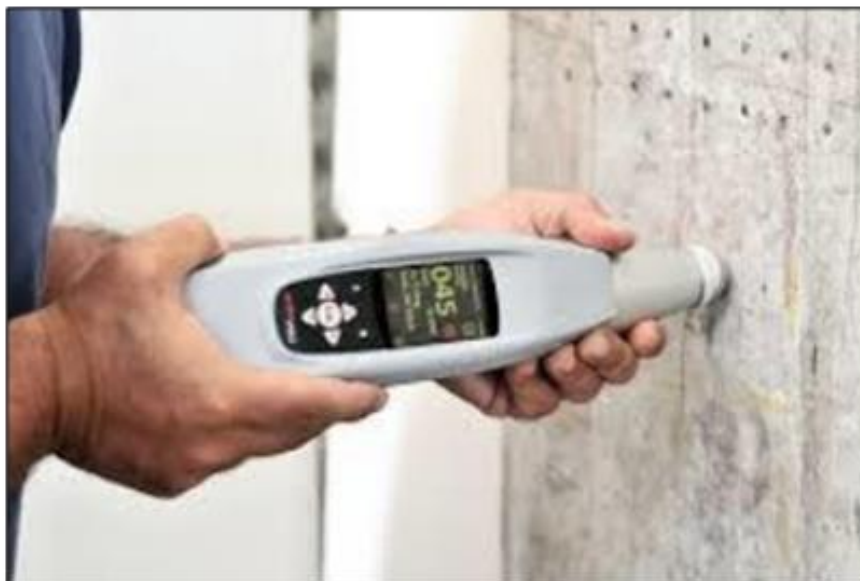
Figura 3*Ensayo de esclerometría*

Nota. Evaluación de la resistencia del concreto mediante el ensayo esclerométrico. Fuente: Ministerio de Vivienda, Construcción y Saneamiento (MVCS), 2018.

A fin de efectuar apropiadamente las mediciones utilizando el método esclerométrico, es importante que los elementos de concreto seleccionados cumplan con ciertas condiciones. En primer lugar, las piezas deben tener un espesor mínimo de 100 milímetros (aproximadamente 4 pulgadas) y encontrarse firmemente integradas en la estructura, ya que esto garantiza que los resultados sean representativos de su resistencia real. En el caso de elementos más pequeños, estos deben estar bien apoyados sobre una base rígida que impida cualquier tipo de movimiento durante la prueba.

Asimismo, se deben evitar las zonas que presenten defectos visibles como vacíos entre los agregados gruesos, superficies rugosas o con alta porosidad, pues podrían alterar el valor de rebote y generar lecturas inexactas. De ser posible, se recomienda seleccionar áreas lisas, preferentemente sin acabados superficiales, ya que estos pueden modificar el comportamiento del impacto. El área destinada a la prueba debe tener un diámetro mínimo de 150 milímetros (alrededor de 6 pulgadas) para permitir una correcta aplicación del ensayo.

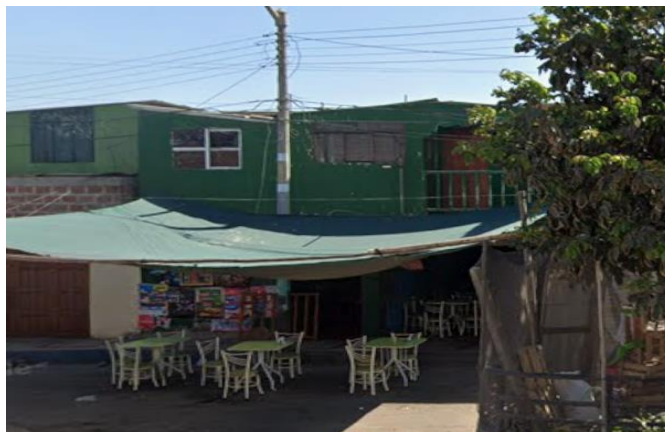
Figura 12

La vivienda N°01 se ubica en la Asociación López Albújar Mz. 183 Lte 10, dentro del distrito de Ciudad Nueva, presenta un sistema de albañilería de un nivel, según lo mostrado en la figura 12.

Vivienda 01 - distrito de ciudad nueva.

Nota. Observando la figura, se puede ver la elevación principal de la vivienda N° 01.

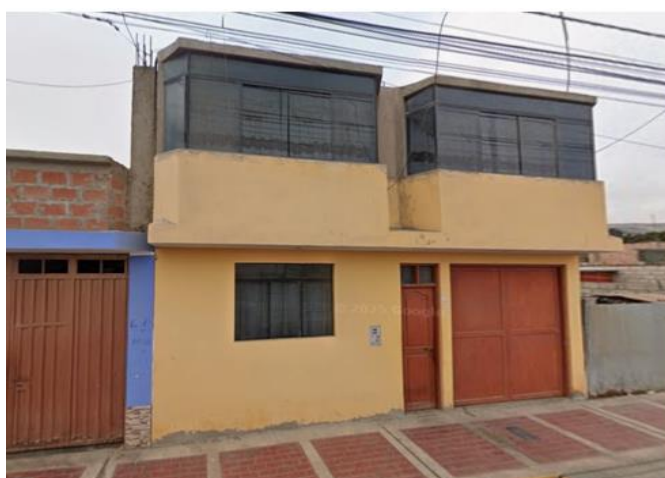
Figura 13

La vivienda N°02 está ubicada en la Asociación 26 de enero, Mz. O Lt. 06, distrito de Ciudad Nueva, tiene un sistema mixto, albañilería confinada y concreto armado de dos niveles, según lo mostrado en la figura 13.

Vivienda 02 - distrito de ciudad nueva.

Nota. Se aprecia en la figura la elevación frontal de la vivienda N°02.

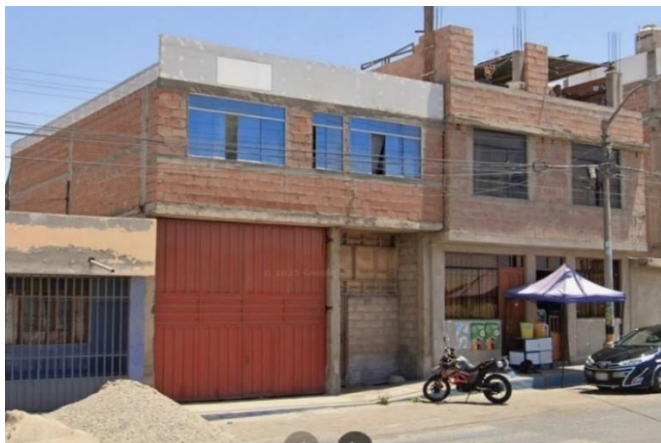
Figura 14

La vivienda N°03 está ubicada en la Asociación 7 de junio, Mz. D Lt. 22, distrito de Ciudad Nueva, tiene un sistema mixto albañilería confinada y concreto armado de dos niveles, según lo mostrado en la figura 14.

Vivienda 03 - distrito de ciudad nueva.

Nota. Observando la figura, se puede ver la elevación principal de la vivienda N° 03.

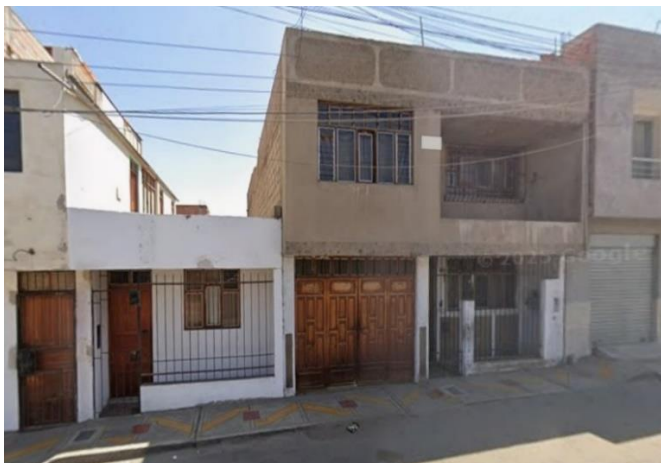
Figura 15

La vivienda N°04 está ubicada en la Asociación 7 de junio, Mz. D Lt. 17, distrito de Ciudad Nueva, tiene un sistema de albañilería confinada de dos niveles, según lo mostrado en la figura 15.

Vivienda 04 - distrito de ciudad nueva.

Nota. Se aprecia en la figura la elevación frontal de la vivienda N°04.

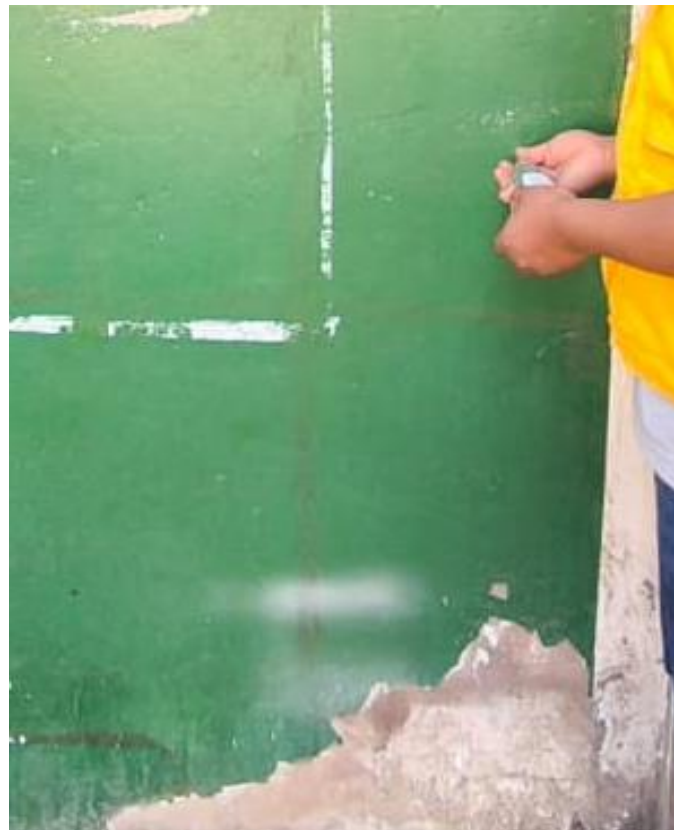
Ensayo esclerométrico aplicado en las columnas de la vivienda número 01

Nota. Se visualiza el procedimiento del ensayo esclerométrico aplicado a las columnas de la vivienda.

En la tabla 7, se detalla los resultados obtenidos mediante la esclerometría en las columnas.

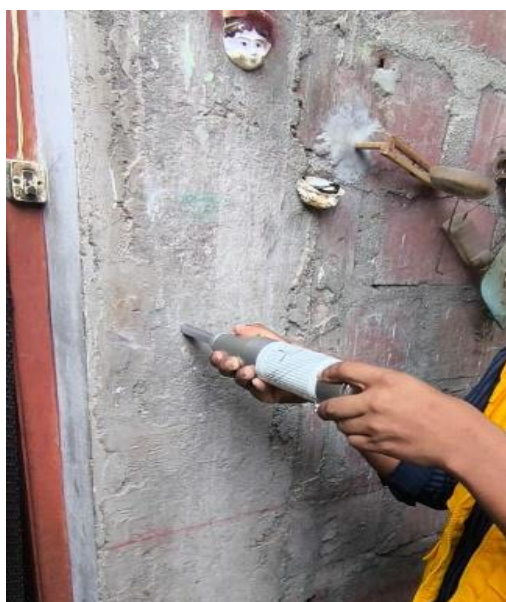
Ensayo esclerométrico aplicado en las columnas de la vivienda número 02

Nota. Se visualiza el procedimiento del ensayo esclerométrico aplicado a las columnas de la vivienda.

El ensayo de esclerometría se aplicó en las columnas de concreto armado con el objetivo de evaluar de manera no destructiva la resistencia superficial del material y verificar su uniformidad. Para ello, se utilizó un esclerómetro tipo martillo de rebote, realizando impactos sobre la superficie previamente limpia y seca de las columnas, distribuidos en diferentes puntos y alturas para obtener resultados representativos.

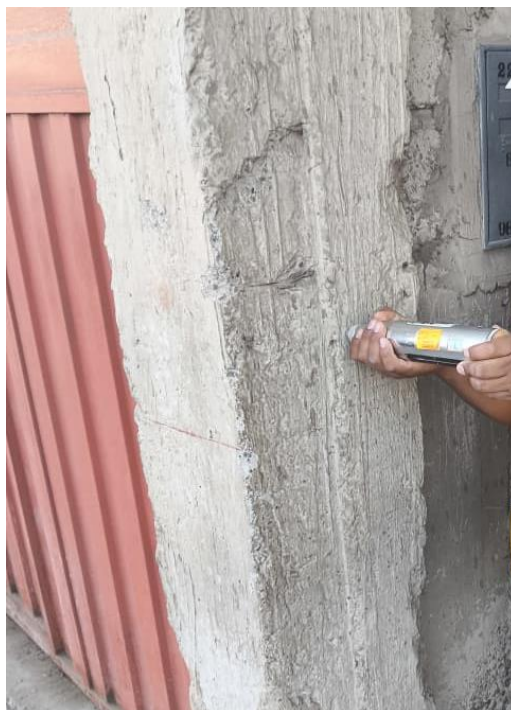
Ensayo esclerométrico aplicado en las columnas de la vivienda numero 03

Nota. En la figura se observa el procedimiento del ensayo esclerométrico aplicado a las columnas de la vivienda.

La tabla 9 muestra los valores de rebote obtenidos, las cuales fueron promediados y posteriormente correlacionados con curvas de calibración para estimar la resistencia a la compresión del concreto.

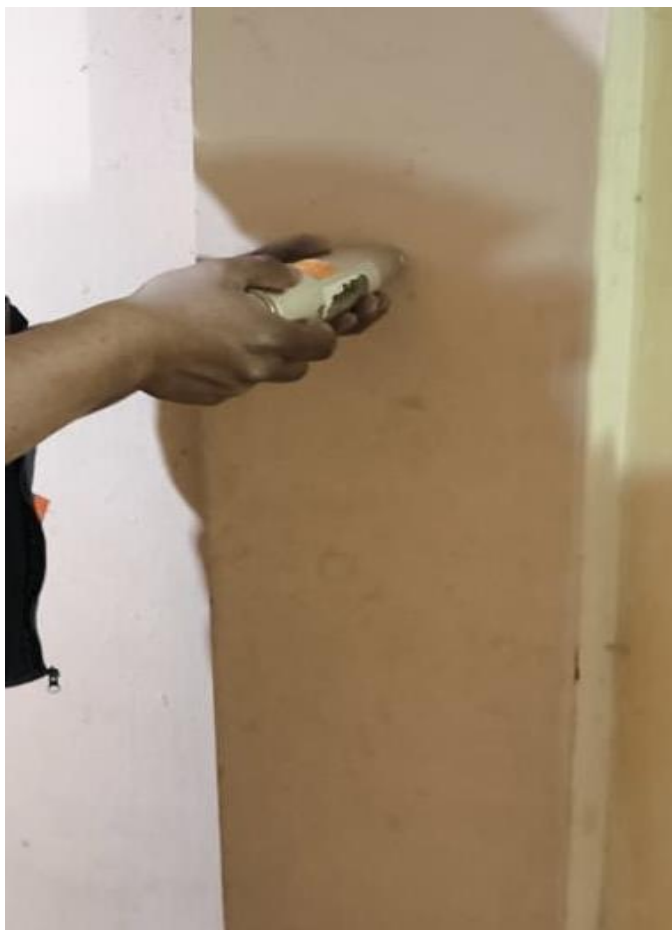
Ensayo esclerométrico aplicado en las columnas de la vivienda número 04

Nota. Se aprecia el procedimiento del ensayo esclerométrico aplicado a las columnas de la vivienda.

La tabla 10 muestra los valores de rebote obtenidos, los cuales fueron promediados y posteriormente correlacionados con curvas de calibración para estimar la resistencia a la compresión del concreto.

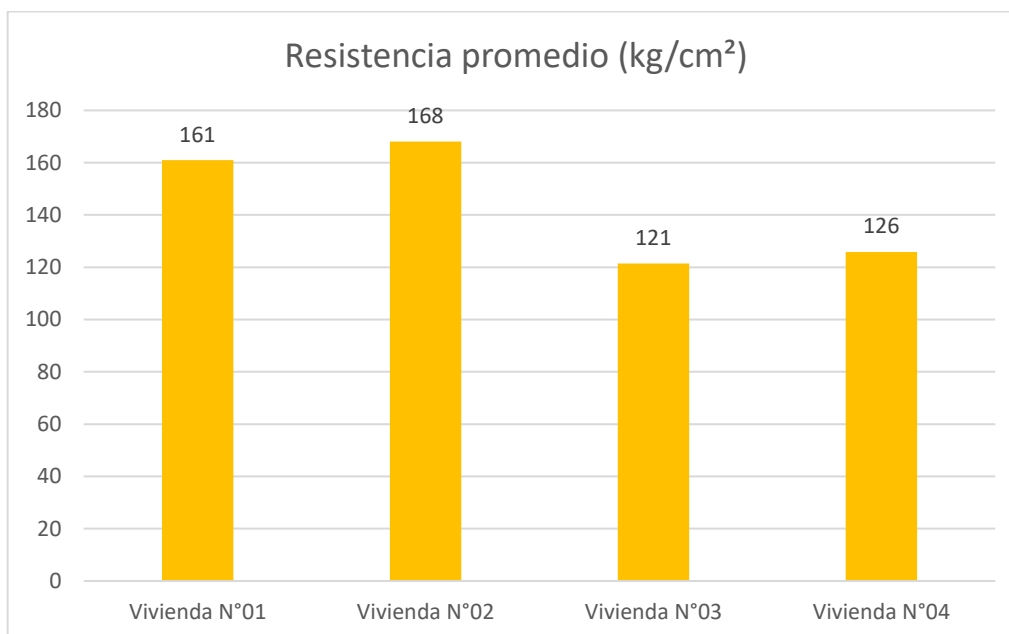
Figura 20*Resistencia promedio del concreto por vivienda (kg/cm²)*

Nota. El gráfico muestra la resistencia promedio a la compresión del concreto (f_c) obtenida en cada una de las cuatro viviendas evaluadas.

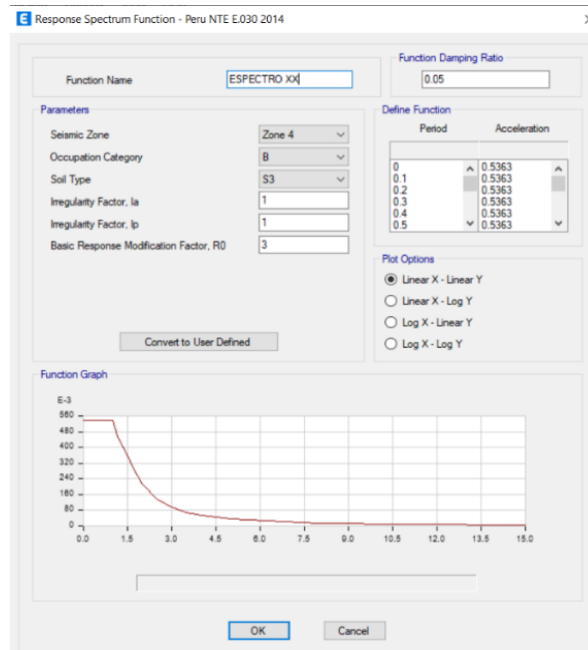
*Gráfica de aceleraciones en la dirección X
para la edificación N°01*

Nota. Espectro de pseudoaceleración en la dirección X, obtenido en el software ETABS v20.3.0 conforme a la Norma E.030

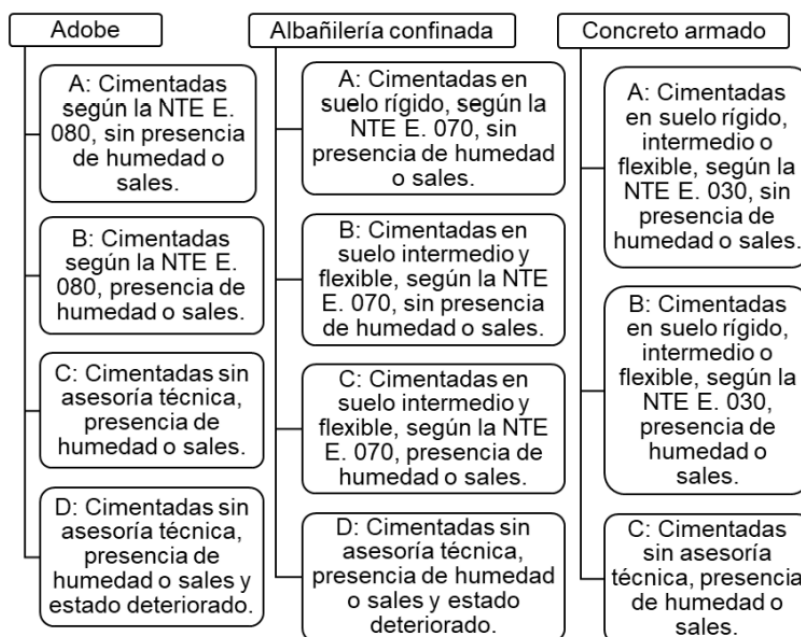
Figura 39

Clasificación del parámetro 4

Nota. Clasificación del parámetro 4 según Mesta, C. (2014). Evaluación de la vulnerabilidad sísmica de las edificaciones comunes en la ciudad de Pimentel (tesis de pregrado). Universidad de San Martín de Porres, Chiclayo, Perú.

Para la evaluación de este parámetro se efectuaron diversos cálculos basados en los valores establecidos por la Norma E.030. En consecuencia, la asignación de las clases se realiza considerando los rangos mostrados en la Figura 39.

Como DD es mayor a 0,50, de acuerdo a la Figura 39, corresponde a la **clase B**.
