TESIS

**“EVALUACIÓN ESTRUCTURAL PARA DETERMINAR LA
RESPUESTA SÍSMICA DEL BLOQUE B DE LA INSTITUCIÓN
EDUCATIVA PARROQUIAL SANTA CRUZ, DISTRITO CORONEL
GREGORIO ALBARRACÍN LANCHIPA, TACNA, 2025”**

TÍTULO PROFESIONAL DE INGENIERO CIVIL

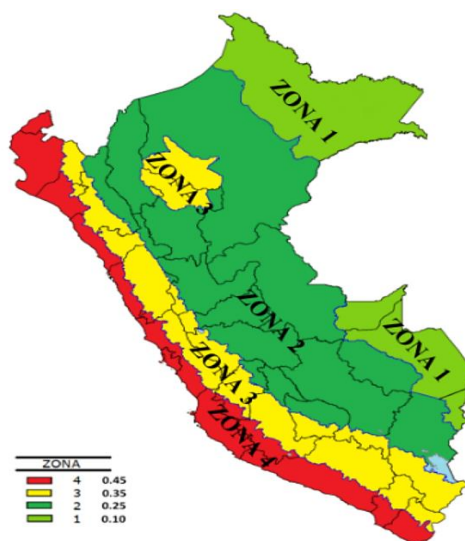
Figura 2
Zonificación

En la figura 2, se presentan las zonas sísmicas del Perú establecidas por la normativa vigente, donde se clasifican las distintas regiones del país de acuerdo con su nivel de peligrosidad sísmica. Se observa que la franja costera se encuentra dentro de la zona de mayor aceleración esperada, debido a su proximidad al proceso de subducción entre la placa de Nazca y la placa Sudamericana.

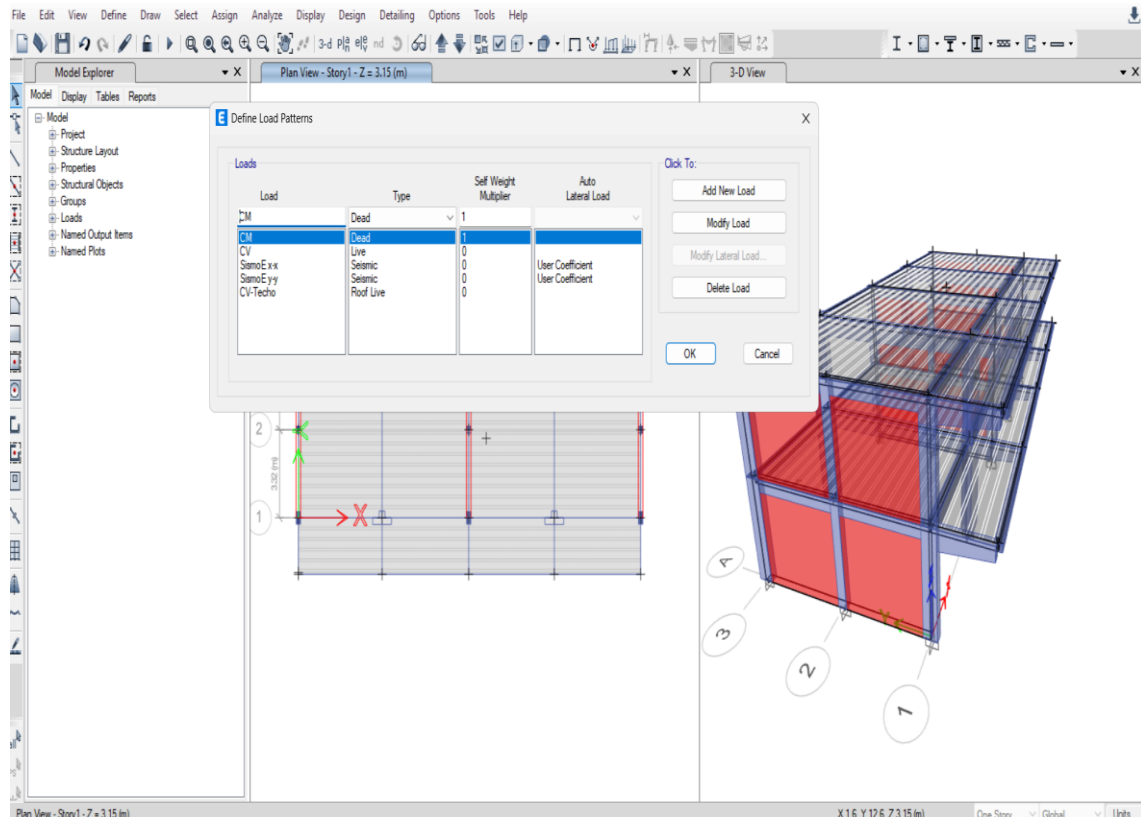
Figura 4
Modelamiento Estructural en ETABS

Nota. El grafico representa el Modelamiento Estructural en ETABS.

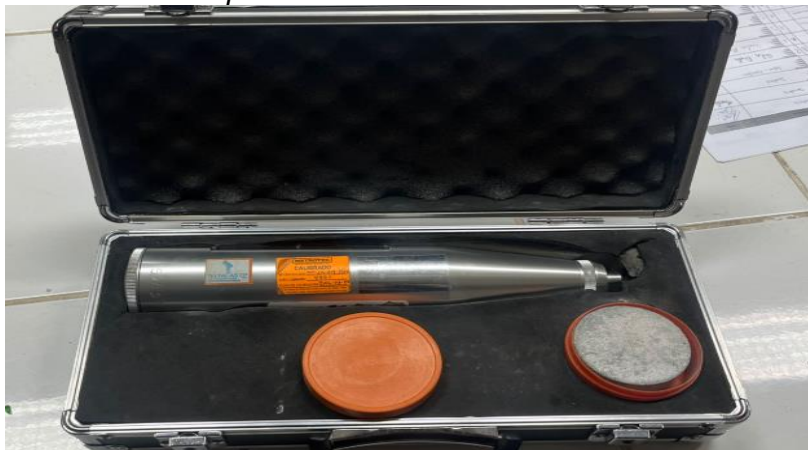
Figura 6
Esclerómetro empleado

Nota. El gráfico representa al Esclerómetro modelo Análogo marca Forney.

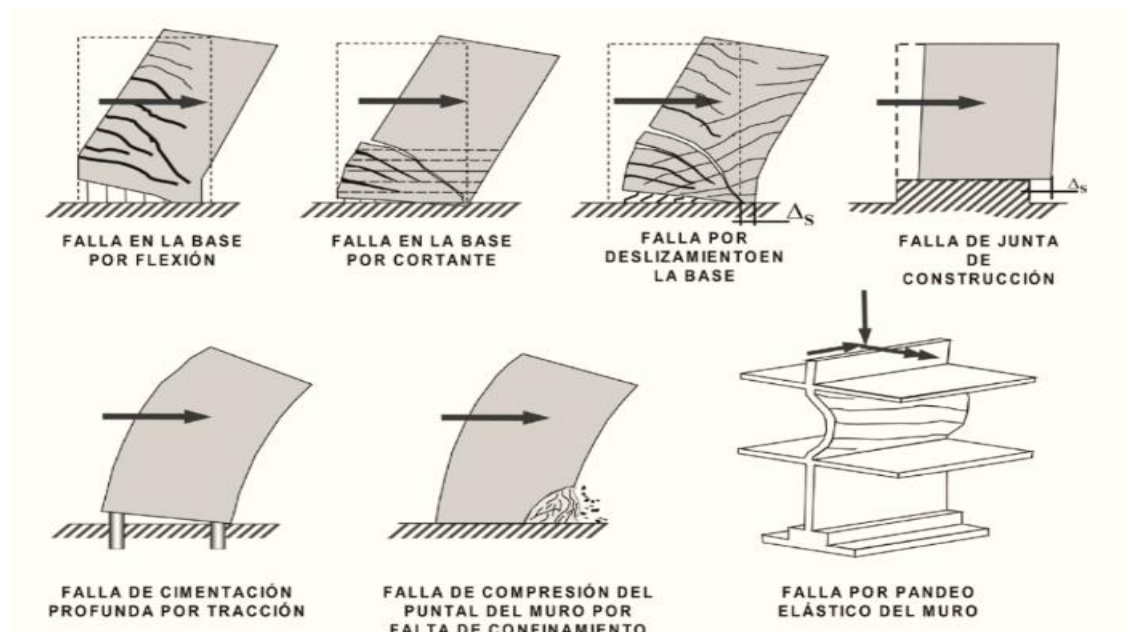
Tipos de falla en muro de corte

En la figura 7, se muestran los distintos tipos de falla que pueden presentarse en muros estructurales. Estas fallas influyen en el desempeño sísmico.

Nota. Tomado de Tipos de falla en muro de corte, por Juan Chero, 2010, UDocz

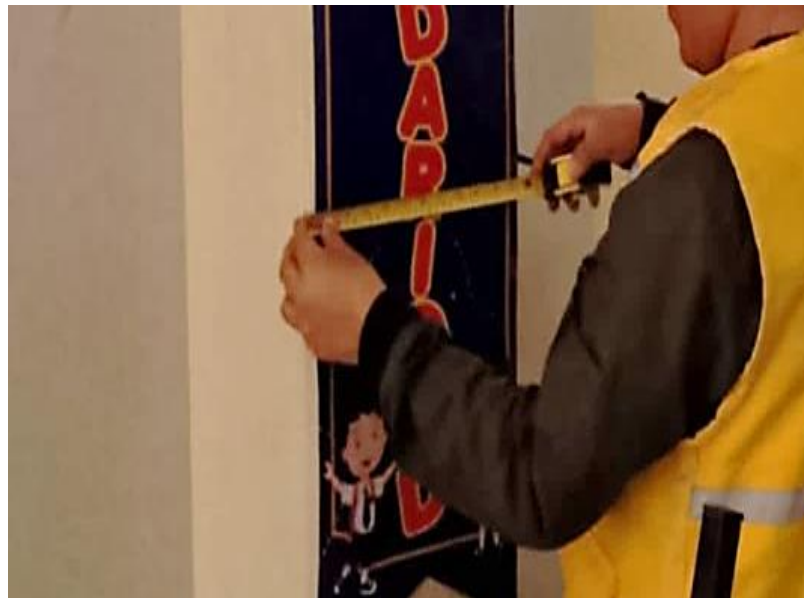
Figura 12

Toma de medidas in situ del bloque B

Nota. Se aprecia la realización de toma de medidas en campo, los cuales son necesarios para la realización de planos arquitectónicos, estructural y ubicación.

Estos procedimientos detallados con anterioridad se evidencian en las siguientes figuras 12, 13 y 14, donde se muestra el proceso por nuestras personas con el tema de toma de medidas realizadas en campo, con el fin de sacar medidas reales y llevarlas a gabinete para posteriormente evaluar estos datos técnicos.

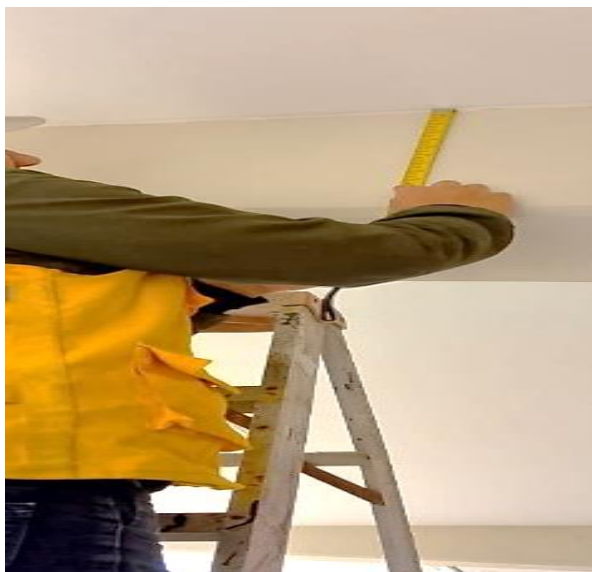
Figura 13

Toma de medidas en vigas en bloque B

Nota. Se aprecia la realización de toma de medidas en campo, a las vigas estructurales del bloque B.

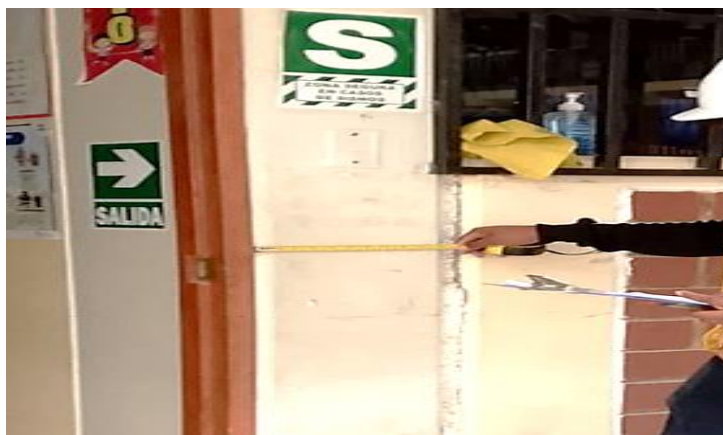
Figura 14

Toma de medidas de columnas en Bloque B

Nota. Se aprecia la realización de toma de medidas en campo, a las columnas estructurales del bloque B.

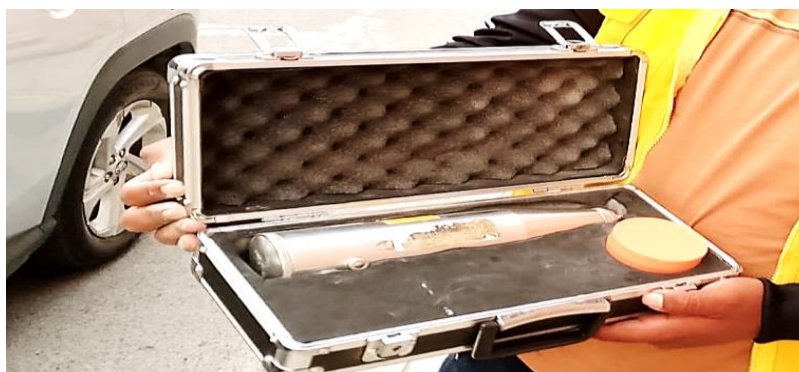
Nota. La imagen muestra la Presentación del Esclerómetro modelo Análogo marca Forney.

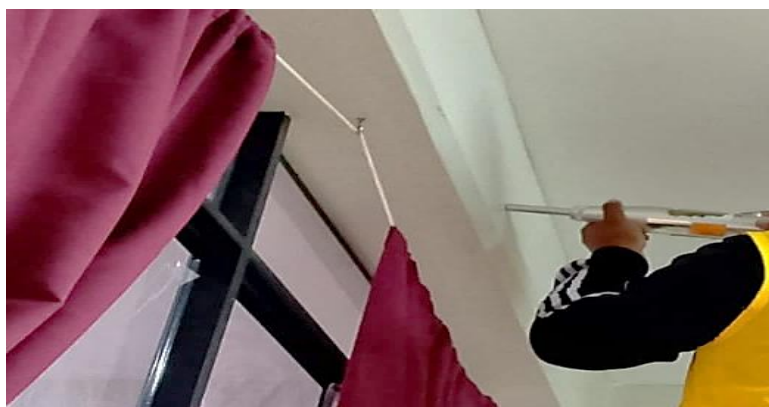
Realización de esclerometría en vigas

Nota. La imagen muestra la Realización del ensayo de esclerometría in situ bloque B.

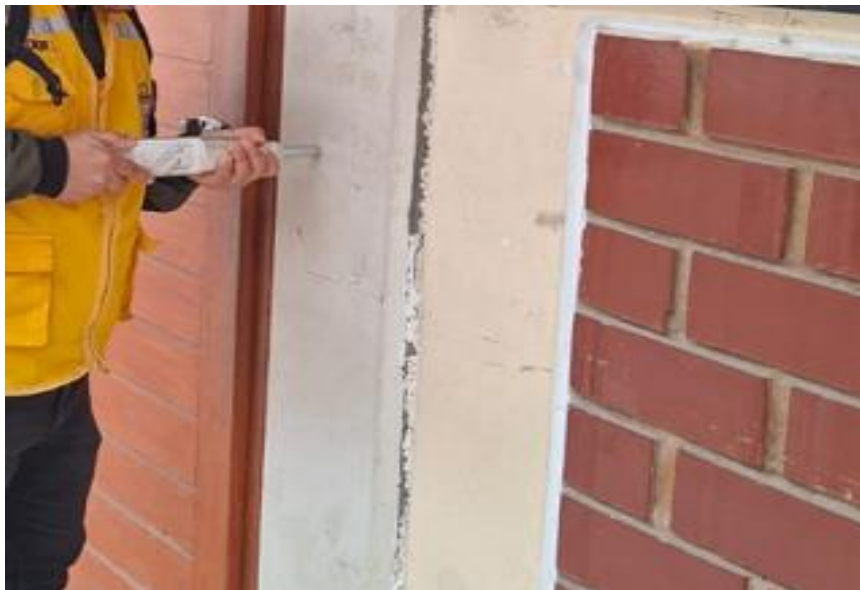
Realización de esclerometría en columnas

Nota. Se ve la toma de lecturas realizadas, en este caso a columnas de cara vista, con el esclerómetro.

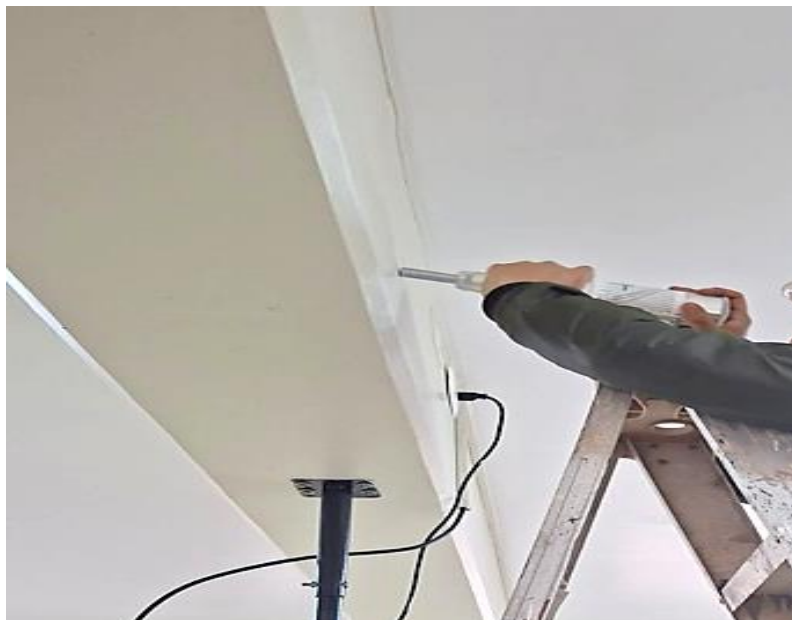
Ensayo de esclerometría en Vigas principales

Nota. Se ve la toma de lecturas realizadas, en este caso a las vigas de cara vista, con el esclerómetro.

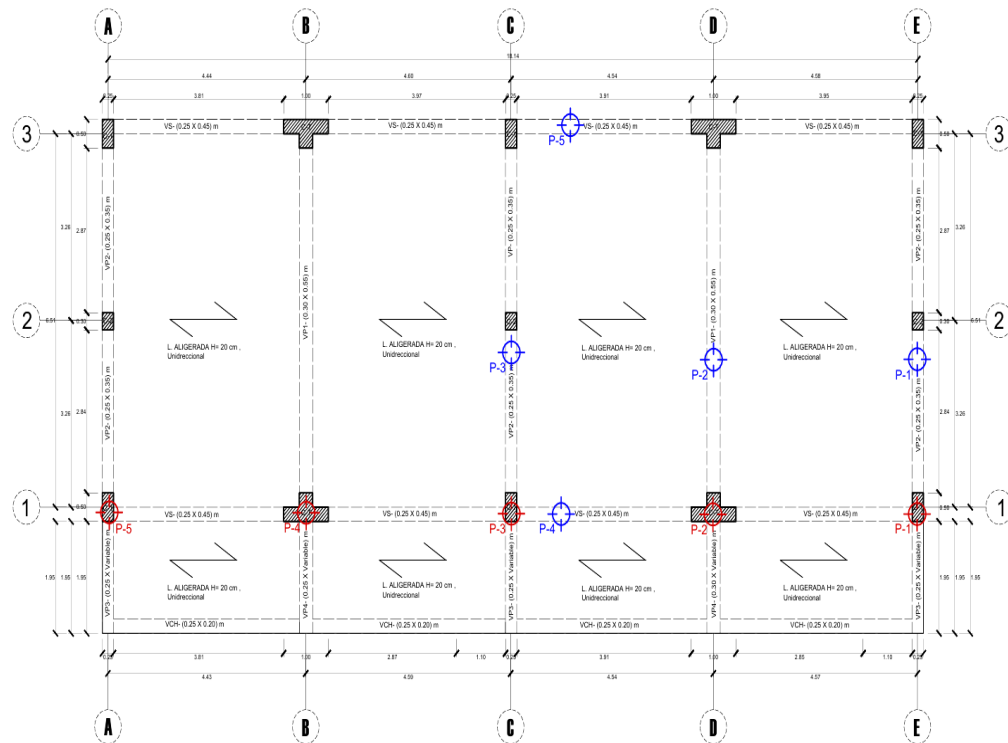
Ubicación de puntos de ensayo de esclerometría en nivel 1

Nota. Se aprecia los elementos estructurales escogidos, para el primer nivel del bloque B, los puntos de color azul son referidos a las vigas, y los rojos a las columnas.

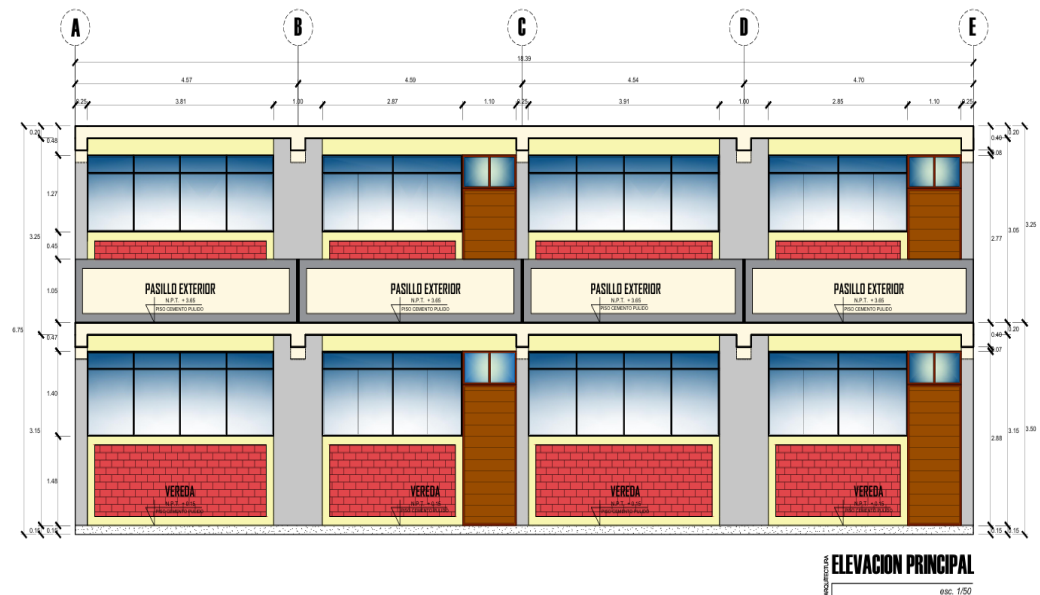
Figura 24
Plano de elevación principal

Nota. Se aprecia el plano arquitectónico de elevación principal del Bloque B, elaborado con los datos obtenidos del levantamiento arquitectónico.

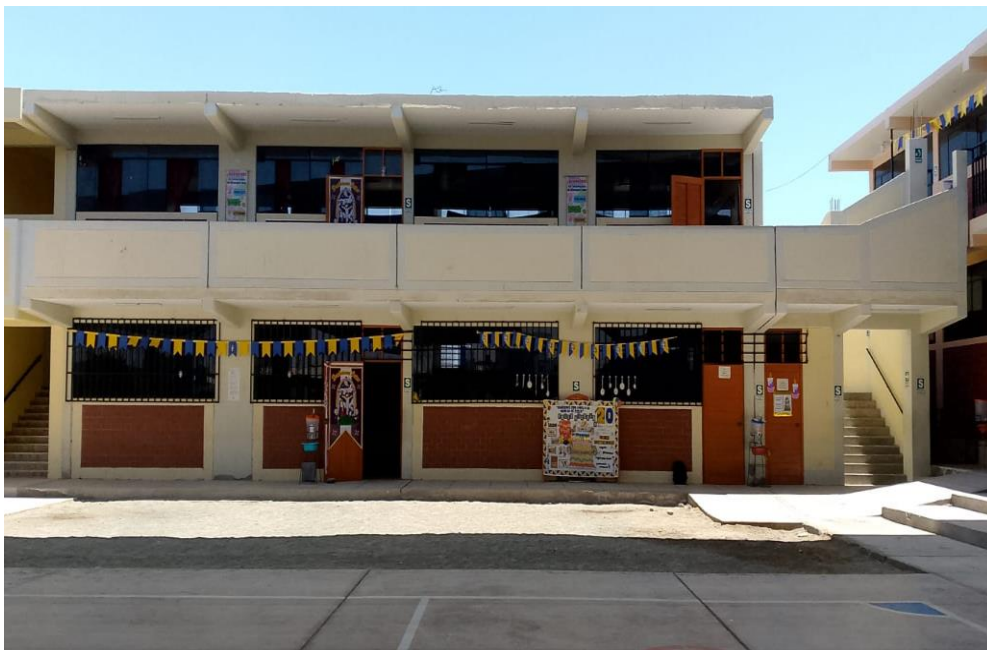
Figura 28

En la figura 28, se aprecia el estado actual del bloque. Esta imagen permite identificar condiciones visibles en general como detalles de su fachada.

Vista al bloque B existente

Nota. Fotografía referencia de la construcción existente del bloque B.

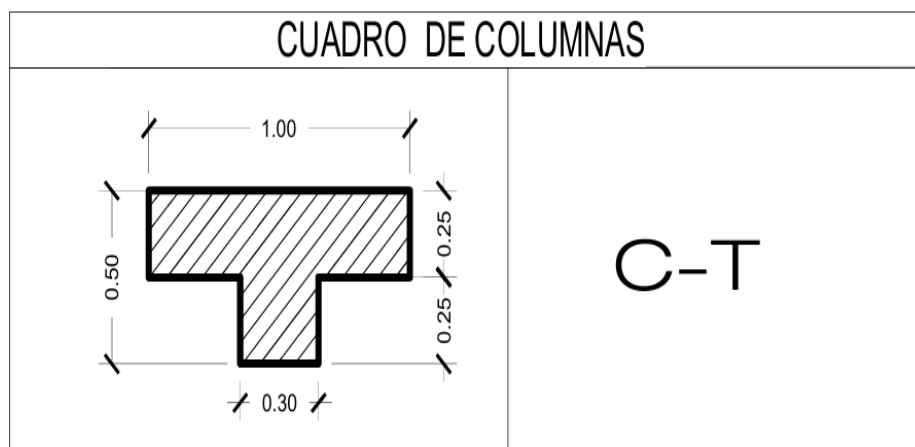
Características de la columna T

Nota. Se aprecia o ve mejor las dimensiones a considerar en la Columna en T, esta al tener dimensiones más específicas.

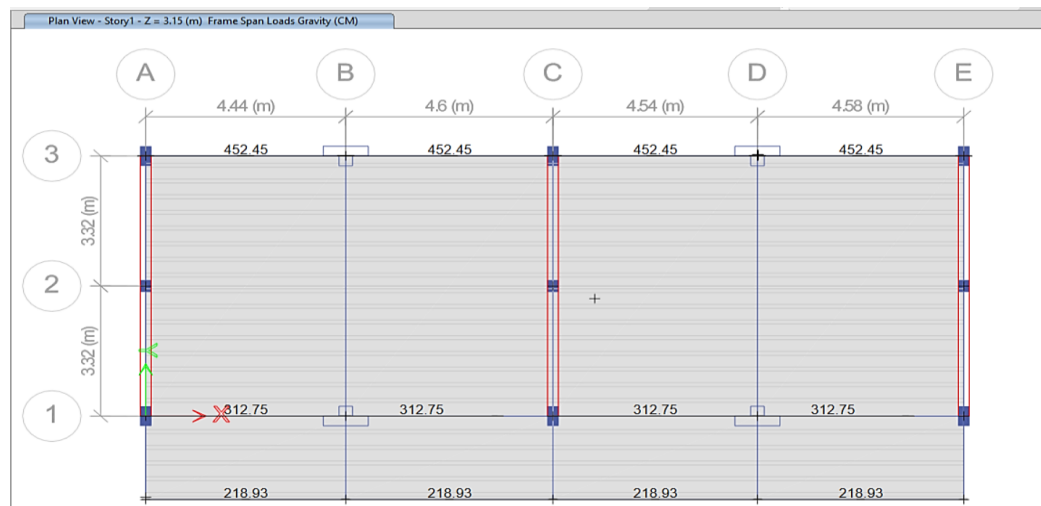
Vista en planta de cargas distribuidas aplicadas en el modelado

Nota. Se aprecia en el software en vista en planta, la aplicación de cargas distribuidas en vigas del segundo nivel, correspondiente al bloque B.

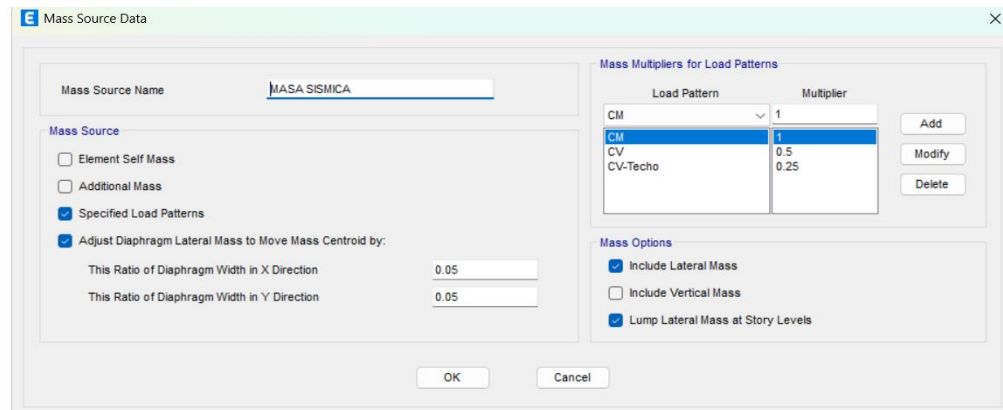
Configuración en el modelo de masa sísmica

Nota. Se aprecia la aplicación de porcentajes según norma E.030, para el tema de la masa sísmica en el software.

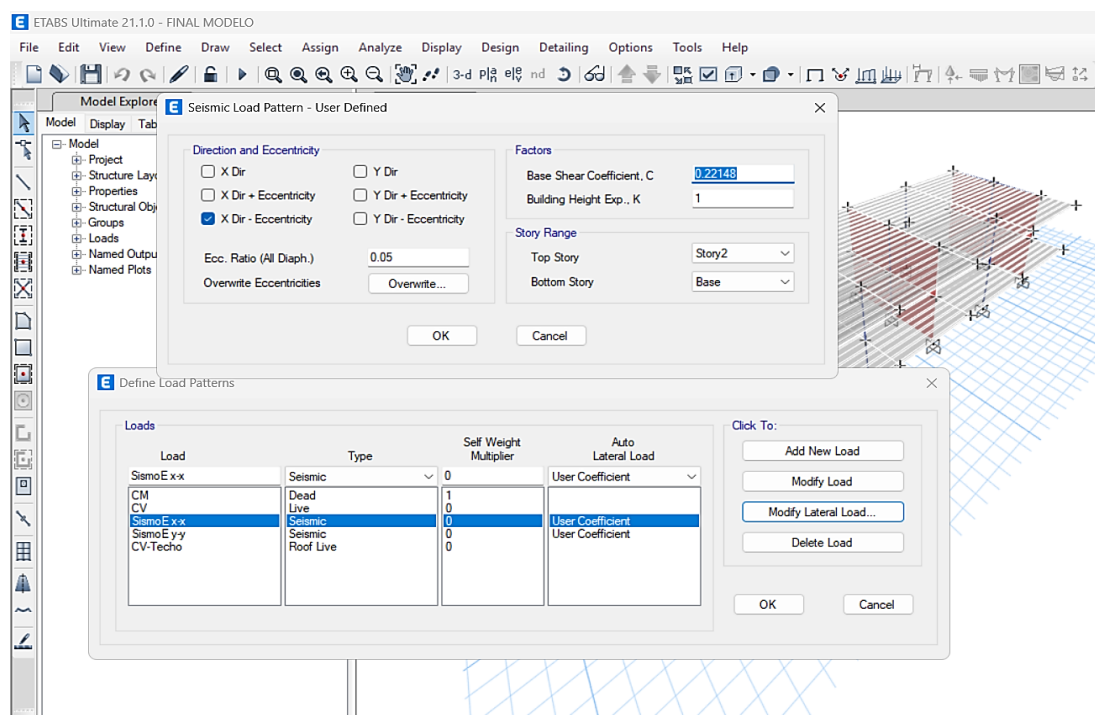
Coeficiente basal aplicado al modelo para eje x

Nota. Se aprecia el uso de coeficiente basal en el software de valor 0,22148, para el eje X.

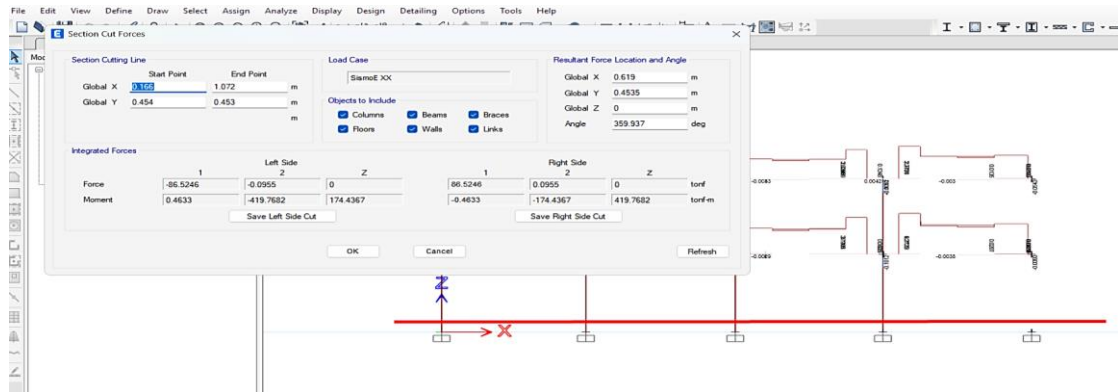
Aplicación de Cortante basal en el modelado

Nota. Verificación de fuerza cortante total basal, en eje X, con un resultado de 86,5246 toneladas.

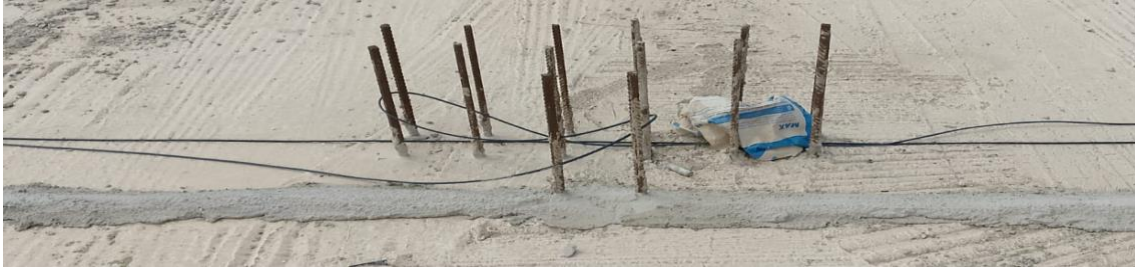
Armado de aceros de columna T in situ del bloque B

Nota. Se observa que el armado de acero en la azotea de la columna en forma de T, no se aprecia ninguna configuración en los aceros en forma de elementos de borde ni del alma, que lleva una placa de concreto armado.

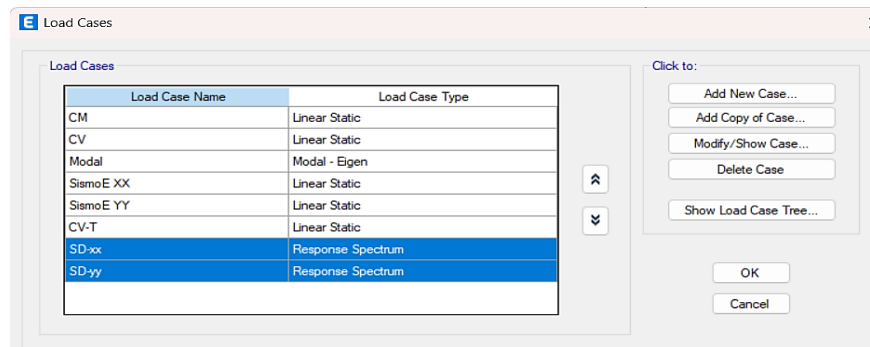
Creación de casos de sismo dinámico en el modelo

Nota. Se observa la configuración y creación de los sismos dinámicos para eje X y para eje Y con respuesta de espectro.

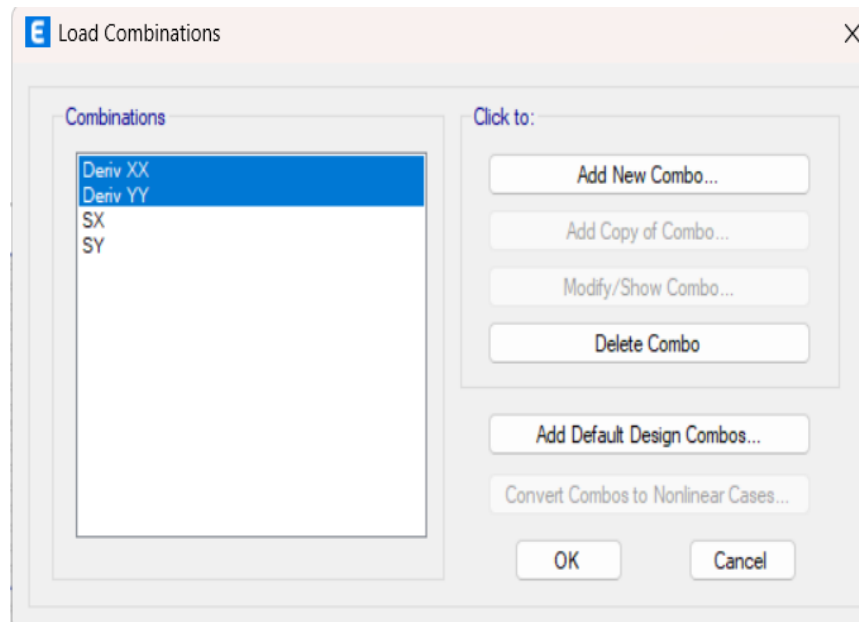
Creación de combo de carga para derivas

Nota. Creación de combos de caso en el software de derivas X-X y deriva Y-Y para colocación de factor de escala posteriormente.

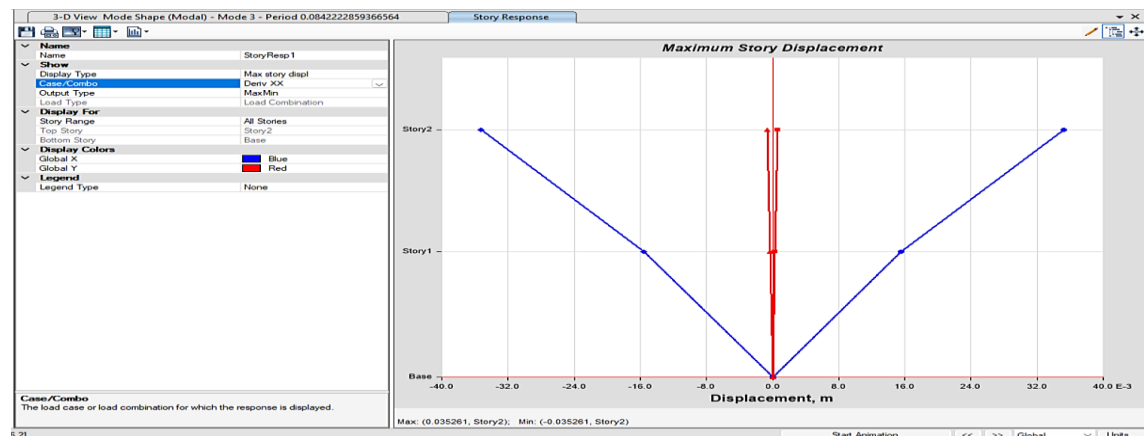
Diagrama de desplazamiento lateral máximo en eje X

Nota. Se aprecia por el software el resultado máximo del desplazamiento en eje X, que arroja 0,035261.

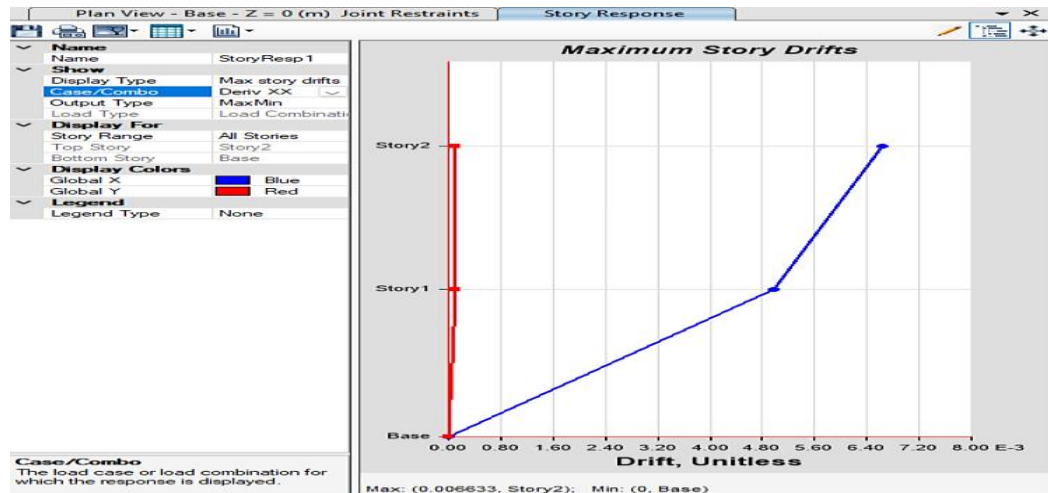
Diagrama de derivas para eje X

Nota. Se aprecia los resultados máximos de derivas en eje X en el piso 2, con un valor de 0,006633 en piso 2.

El análisis sísmico del bloque B mediante el modelo en el software ETABS revela derivas laterales de entrepiso máximas de 0,006633 (dirección X-X, piso 2) y 0,001252 (dirección Y-Y, piso 1), valores que satisfacen el límite de 0,007 y 0,005 correspondientemente, tanto para concreto armado y albañilería según la Norma E.030, referidos a sistemas de concreto armado y albañilería confinada. Sin embargo, el valor del eje X-X se encuentra próximo al límite permisible, lo que refleja un margen de seguridad limitado. Esta condición incrementa el riesgo de agrietamiento en elementos no estructurales durante sismos severos, confirmando parcialmente la hipótesis de desempeño aceptable, pero con advertencias sobre la vulnerabilidad de la estructura ante deformaciones cercanas al umbral normativo.

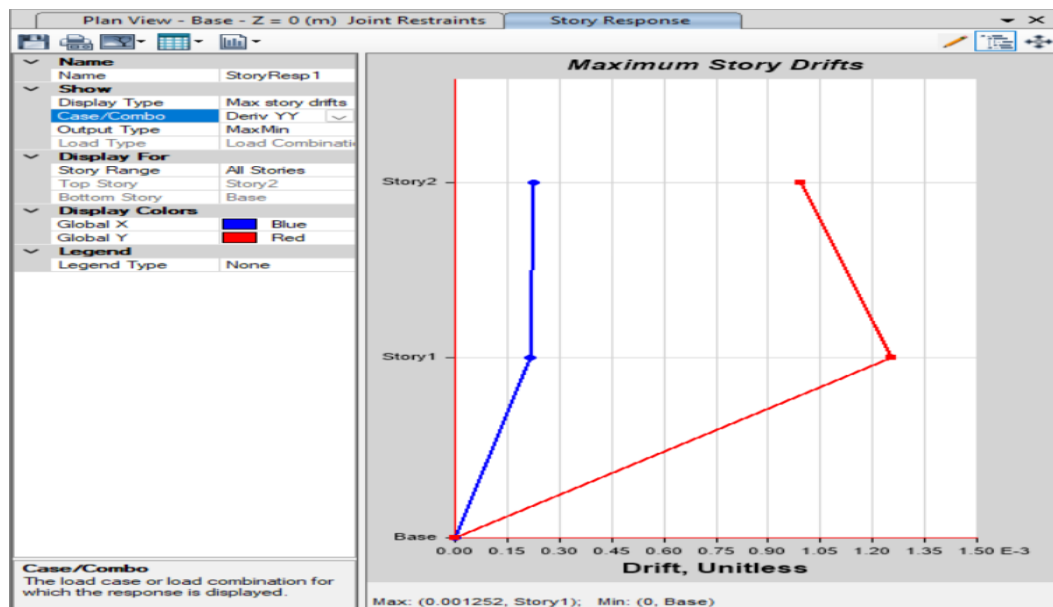
Diagrama de derivas para eje Y

Nota. Se aprecia los resultados máximos de derivas en eje Y en el piso 1, con un valor de 0,001252, en piso 1.
