**UNIVERSIDAD PRIVADA DE TACNA
FACULTAD DE INGENIERÍA
ESCUELA PROFESIONAL DE INGENIERIA CIVIL**

**“EVALUACIÓN DE LA RUGOSIDAD SUPERFICIAL DEL
PAVIMENTO BASADO EN LA ACELERACIÓN MEDIDA POR
SMARTPHONE E IRI EN LA AVENIDA LOS ANGELES,
PROGRESIVA KM 0+000 – KM 2+750, TACNA – 2023”**

TÍTULO PROFESIONAL DE INGENIERO CIVIL

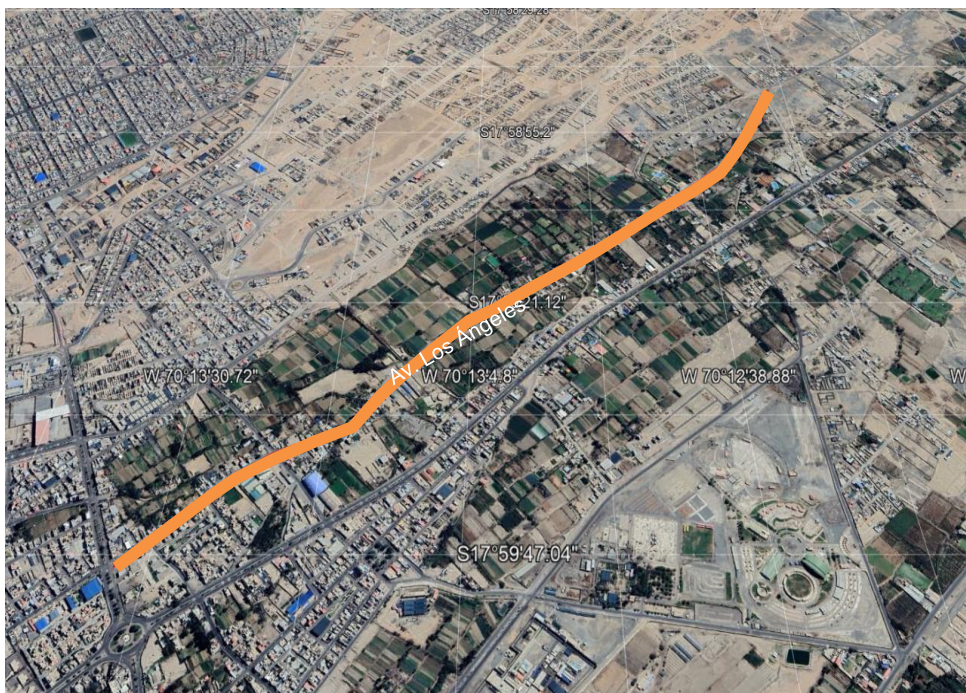
Figura 1

Zona de estudio Av. Los Ángeles, progresiva 0+000 – 2+750 L= 2,75 km.

Nota. Tomado del Google Earth Se observan etiquetas de latitud y longitud, como S 17° 59' 47.04" y W 70° 13' 48". Estas coordenadas sitúan la zona en Tacna, Perú.

En la Figura 1, se muestra la ubicación de la avenida Los Ángeles, la cual conecta con la avenida Jorge Basadre Grohmann y la carretera nacional PE-040, enlazando el distrito de Tacna con los distritos de Pocollay, Calana y Pachia, y conectándose con la carretera nacional Tacna-Collpa-La Paz. El aumento del tráfico es evidente, y también se debe considerar la presencia de productores agrícolas en los distritos de Pocollay, Calana y Pachia, quienes venden sus productos en el Mercado de Productores en Pocollay. Estos camiones de carga que utilizan la avenida Los Ángeles para acceder al mercado pueden dañar el pavimento, especialmente dadas las condiciones del canal Caplina.

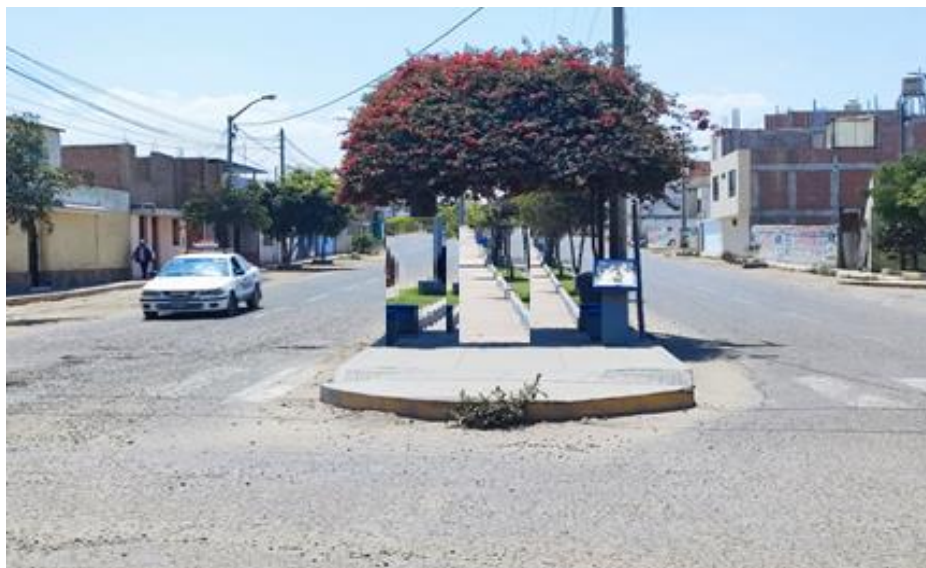
Figura 2

Inicio zona de estudio Av. Los Ángeles.

Nota. La calle de asfalto o tierra compactada con algo de gravilla suelta en primer plano, lo que coincide con el aspecto de las zonas periféricas de la zona de estudio.

Por lo tanto, durante la inspección de la avenida Los Ángeles, tal como se muestra en las Figuras 2 y 3; se identificaron carriles de subida y bajada divididos por el canal del río Caplina, con un ancho de vía de 6.60m y una longitud aproximada de 2.75 km. En las Figuras 4, 5 y 6 se muestra como encontraron las áreas con tramos dañados significativos, y con base en estos resultados se determinarán las intervenciones necesarias en la vía. Para esto, se utilizó un rugosímetro MERLIN y un Smartphone que permitió analizar y evaluar el Índice Internacional de Rugosidad (IRI) con el fin de comprender la calidad del servicio y comparar los resultados obtenidos mediante ambos métodos para así brindar la solución más adecuada.

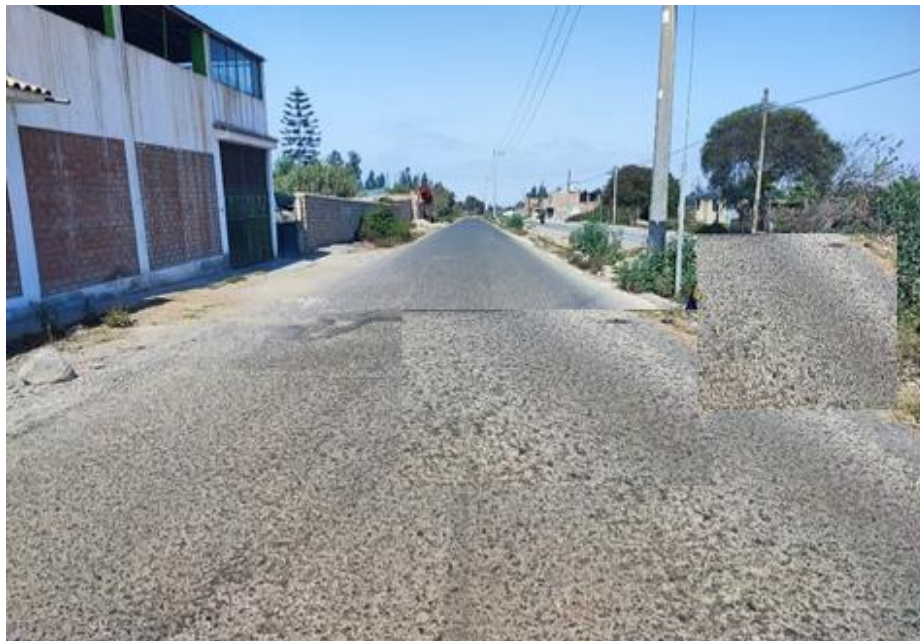
Figura 3

Zona de estudio, presencia de rugosidad y parchado de huecos.

Nota. El trabajador mide una sección rectangular de asfalto nuevo (más oscuro). Este tipo de mantenimiento busca sellar huecos o áreas falladas para evitar que el daño se extienda a la base de la carretera.

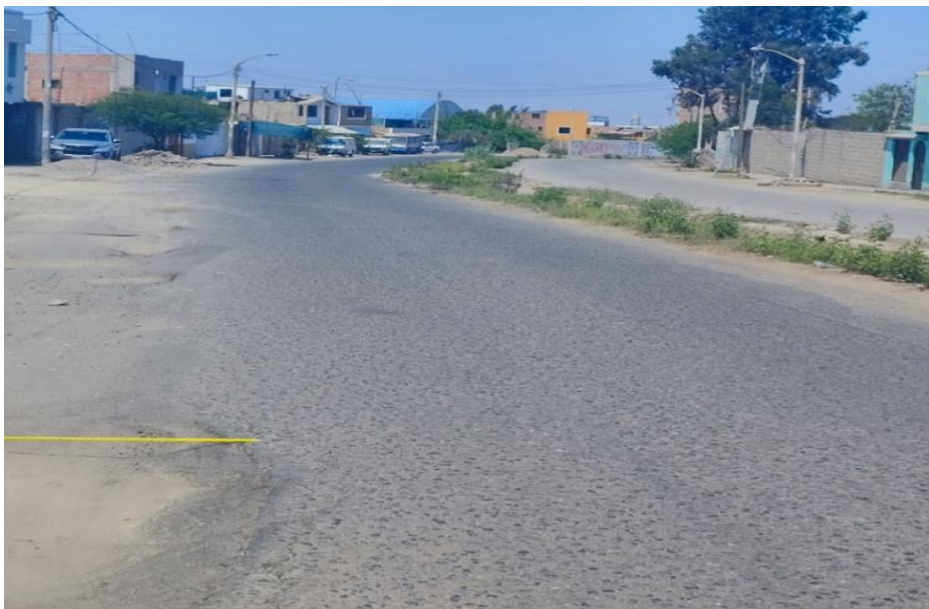
Zona de estudio, calzada incompleta.

Nota. La imagen muestra el registro técnico de una inspección vial en la zona de estudio.

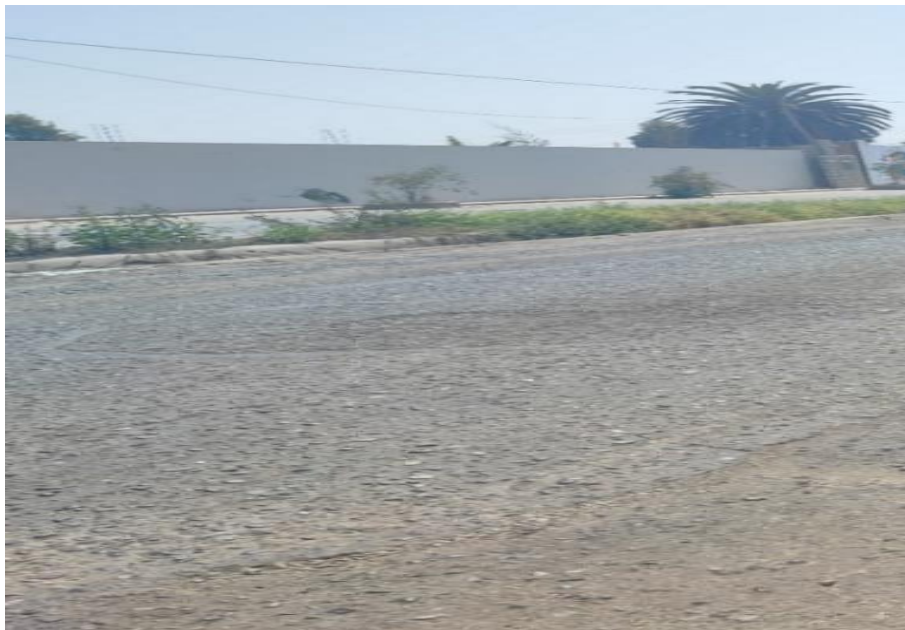
Zona de estudio, desgaste de la calzada.

Nota. Se muestra el desprendimiento total del asfalto en secciones laterales (calzada incompleta).

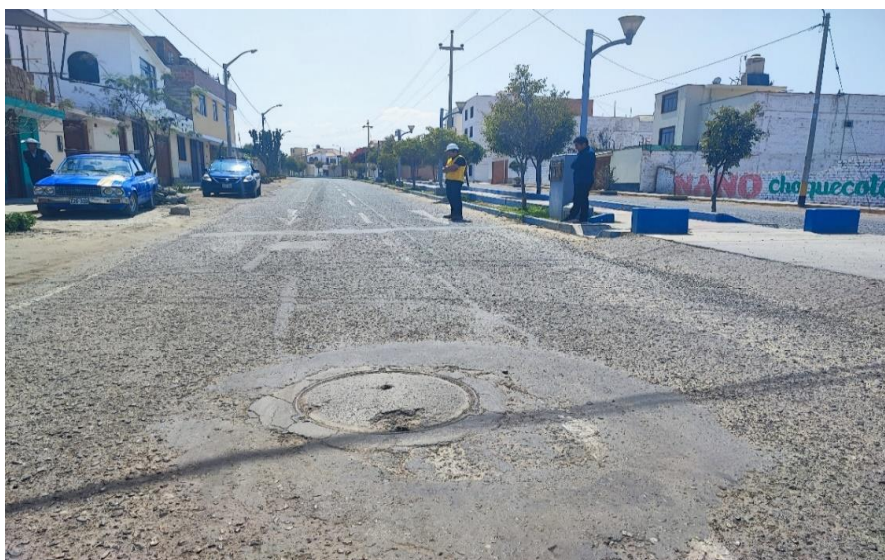
Zona de estudio, condiciones de alta rugosidad en la calzada.

Nota. Se muestra un bache (*pothole*) de gran magnitud penetrado hasta la base granular del pavimento, se realiza la medición del área afectada. El entorno muestra una ausencia total de confinamiento lateral (sardineles o veredas), lo que facilita que el tránsito pesado desmorone los límites de la calzada, dejando el terreno natural expuesto y reduciendo el ancho útil de la vía.

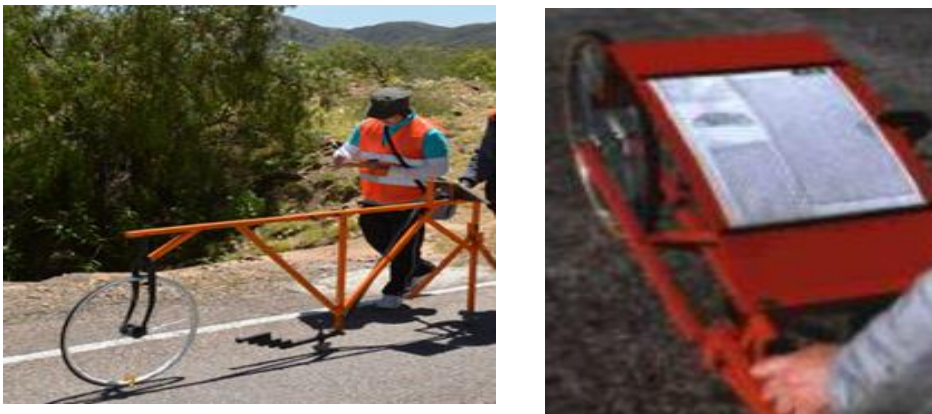
Aplicación del Rugosímetro Merlín

Nota. Se representa un trabajo de auscultación de pavimentos, esencial para determinar el estado de servicio de la vía y detectar fallas mediante el Rugosímetro Merlín.

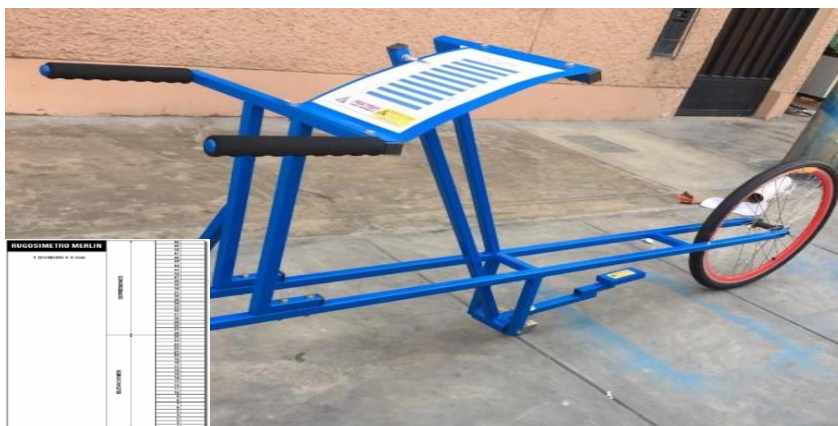
Tablero para registrar las desviaciones.

Nota. Adaptado de Del Aguila (1999). Formato de registro donde se marcan las desviaciones medidas; la escala suele estar ampliada mecánicamente (generalmente en una proporción 1:10).

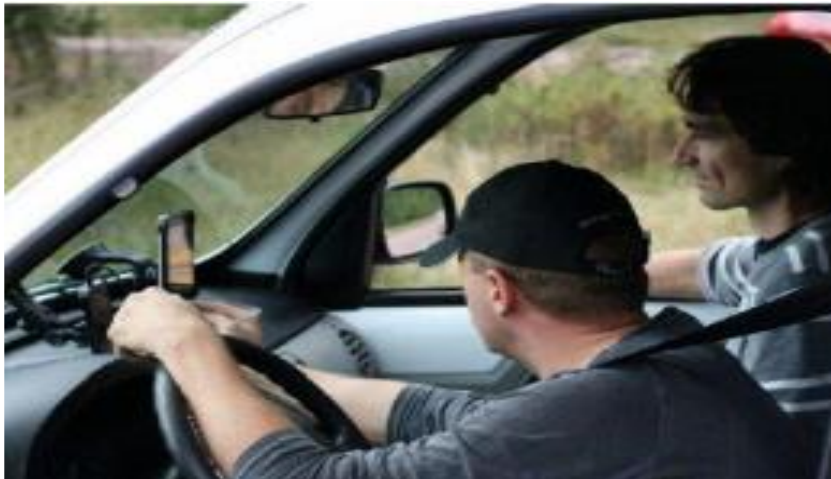
Prueba del software del tercer prototipo ROADROID a través de los técnicos

Nota. Adaptado de Forslôf (2013). Un equipo de técnicos circula por la vía, mientras el software registra cada anomalía. Esto reemplaza la inspección visual humana por un método objetivo, rápido y mucho más seguro, ya que no requiere cerrar carriles ni exponer a trabajadores al tráfico.

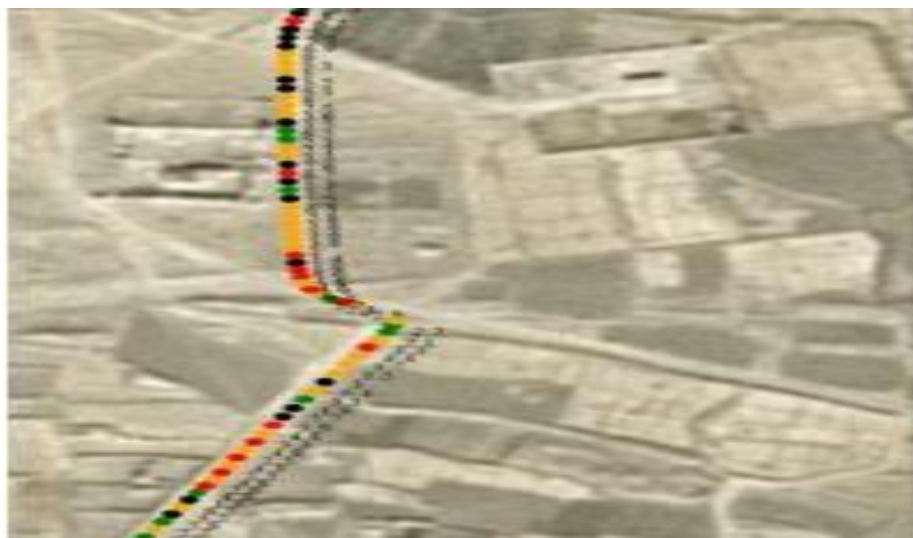
Figura 20

Representación gráfica de la vía evaluada en Google Maps

En todo el mundo, los datos de tráfico se pueden exportar a otros sistemas en formato shapefile, principalmente utilizando geometría de Open Street Maps (OSM) o Google Maps. Utilizando la información obtenida y a través del sitio web (Google Maps) es posible visualizar las rutas analizadas y el estado de la vía utilizando los siguientes colores: verde para mejores condiciones, amarillo para satisfactoria, rojo para insatisfactoria y negro para malas condiciones de la vía. A nivel mundial, se utilizan principalmente la geometría de Open Street Map (OSM) o Google Maps para exportar datos de tráfico a otros sistemas en formato shapefile. Con la información recopilada y mediante el uso de plataformas web como Google Maps (Figura 20), es posible visualizar las rutas analizadas y el estado de las carreteras mediante un código de colores: verde para condiciones óptimas, amarillo para condiciones aceptables, rojo para condiciones deficientes y negro para carreteras en mal estado.

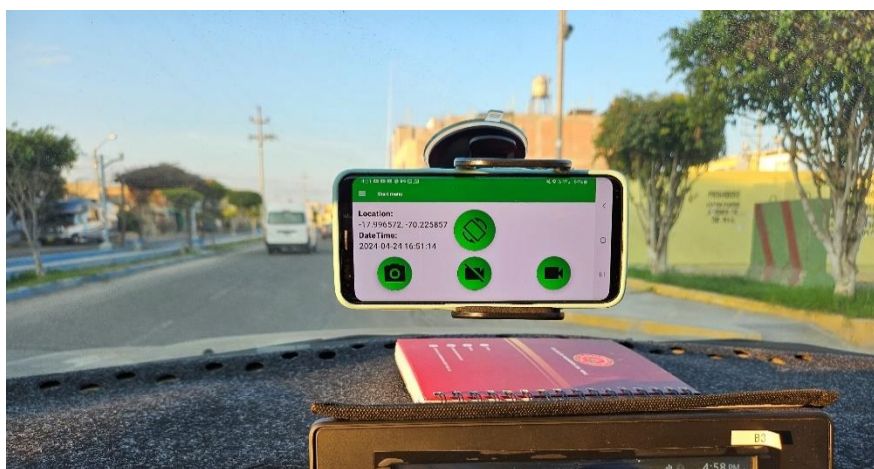
Figura 23

Pantalla Inicio de la aplicación ROADROID en el vehículo de ensayo

El problema se estudió mediante la recolección y análisis de datos relacionados con la condición de la carretera en la avenida Los Ángeles del distrito de Pocollay. Se utilizarán dos técnicas principales: la aplicación ROADROID y el equipo MERLIN, tal como se muestran las figuras 23 y 24.

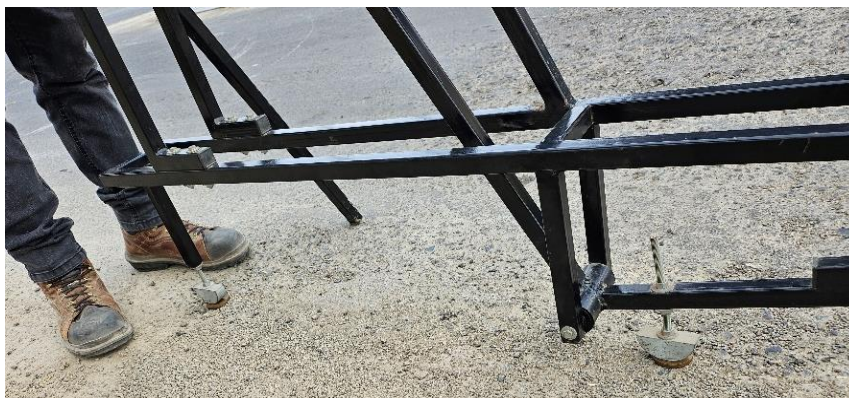
Figura 24*Calibración del equipo MERLIN*

Nota. Se muestra el uso de pastillas de Bronce colocados en el patín móvil y fijo.

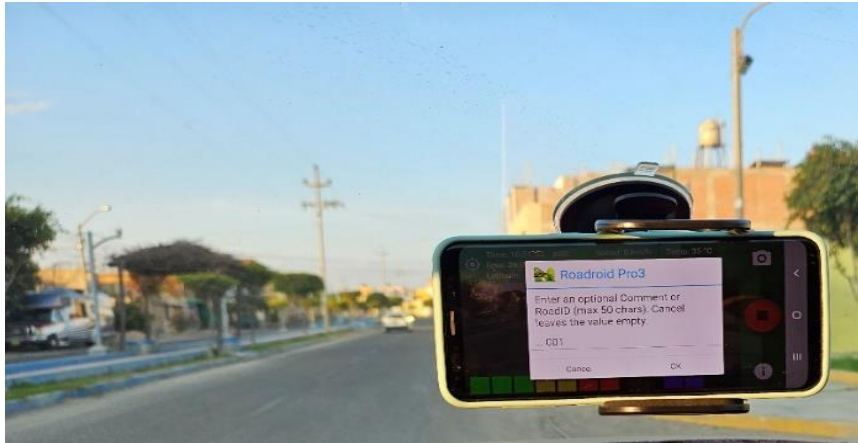
Figura 26

Ingreso de datos de la vía al aplicativo ROADROID con fotografía

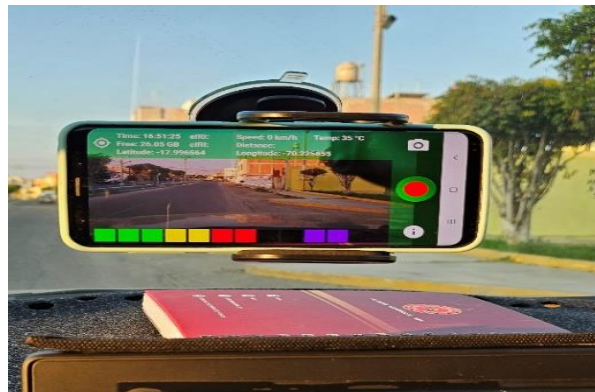
Evaluación de la rugosidad utilizando aplicativo

ROADROID con toma de fotos configurado cada 100 m.

Nota. La Figura 27 muestra el inicio del ensayo calzada de subida

- ROADROID:
 - Inicio de la Recolección: Una vez calibrado el equipo, iniciar la recolección de datos cada 100 m (Ver Figuras 27 y 28).
 - Almacenamiento: Los datos se guardarán automáticamente en la carpeta "ROADROID" del teléfono en formato Zip.
 - Carga de Datos: Transferencia de los archivos a la carpeta "roadroid/backup" y carga en la web de ROADROID hasta recibir el mensaje "carga completa".

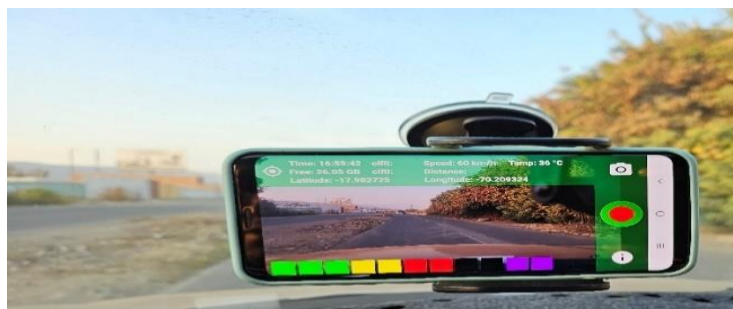
Evaluación de la rugosidad en el tramo final de subida con ROADROID

Nota. La Figura 28 muestra la evaluación cada 100 m. en la zona investigada

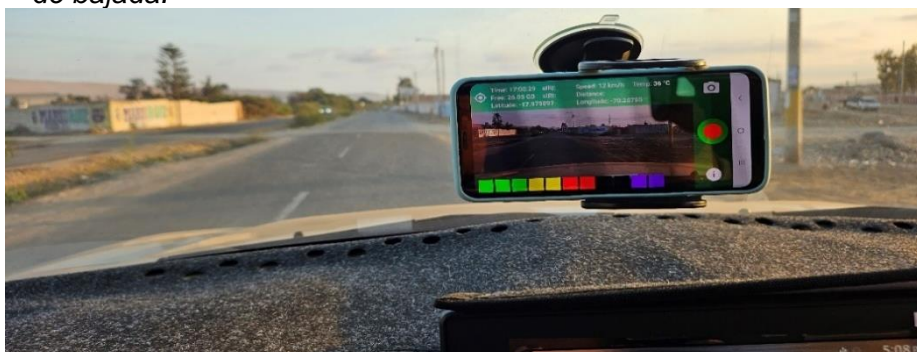
Evaluación de la rugosidad utilizando aplicativo ROADROID en la calzada de bajada.

Nota. La Figura 29 muestra el inicio del ensayo calzada de bajada

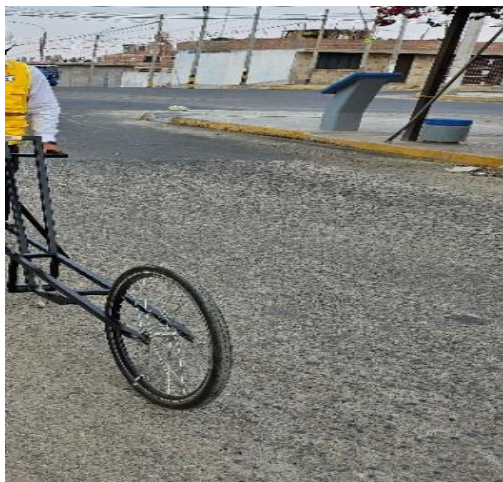
Figura 31

*Inicio de evaluación con el MERLIN,
calzada de subida*

- MERLIN:
 - Medición: Evaluación de la avenida Los Ángeles en una longitud de 2,750 m. (Figura 31).
 - Frecuencia de Medición: 200 datos cada dos metros a lo largo de toda la vía para un tramo de ensayo de 400 m. (ver Figuras 32, 33 y 34).

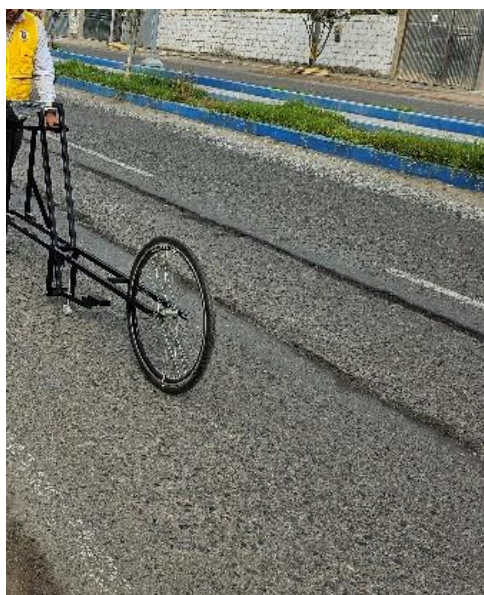
Figura 32

Evaluación de las irregularidades en la
calzada de subida

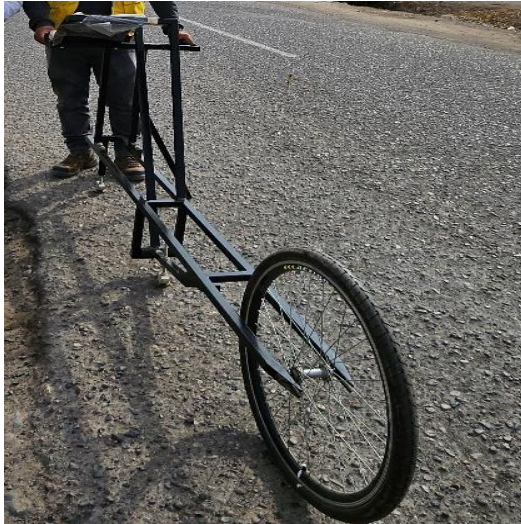
Figura 33

*Evaluación del tramo final de la Av. Los
Ángeles, calzada de subida*

Nota. Se continua con la evaluación en la calzada de subida cada 2 metros

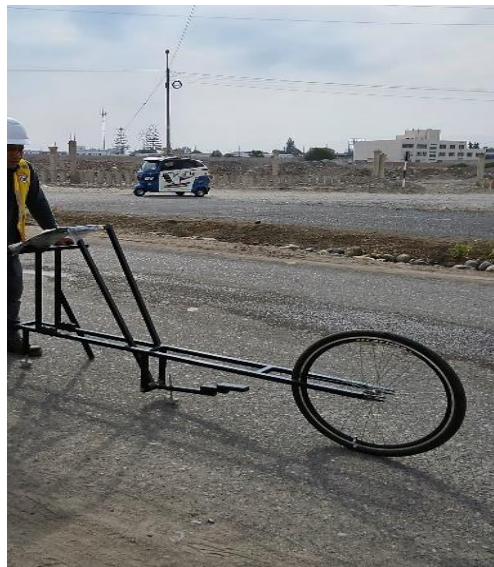
Figura 34

*Inicio de evaluación con el MERLIN,
calzada de bajada*

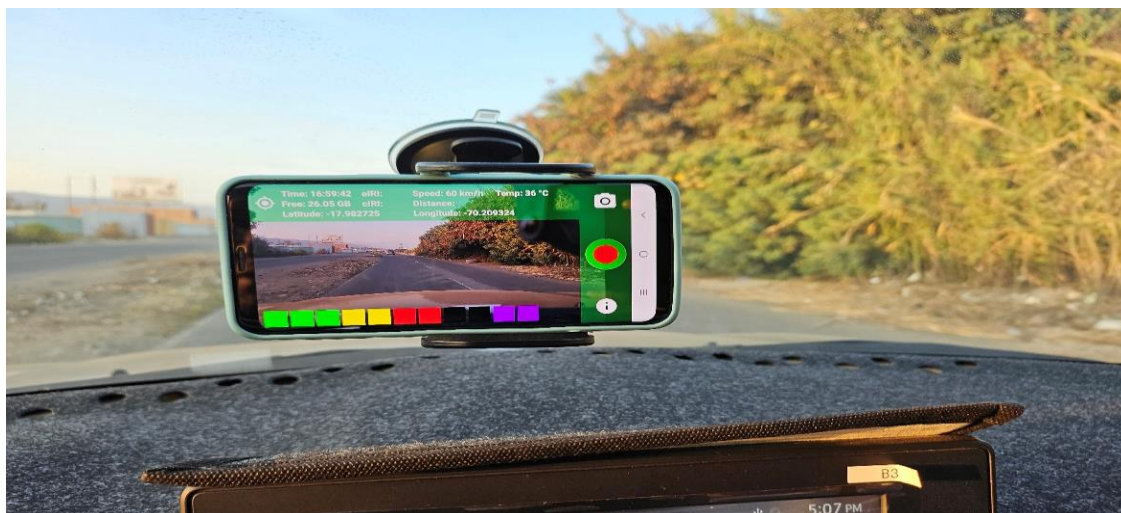
Evaluación de la rugosidad en el tramo final de subida con ROADROID

- Tecnología y Herramientas:
 - ROADROID: Utiliza sensores del teléfono para medir las aceleraciones y GPS para las coordenadas (ver Figura 35 y 36).

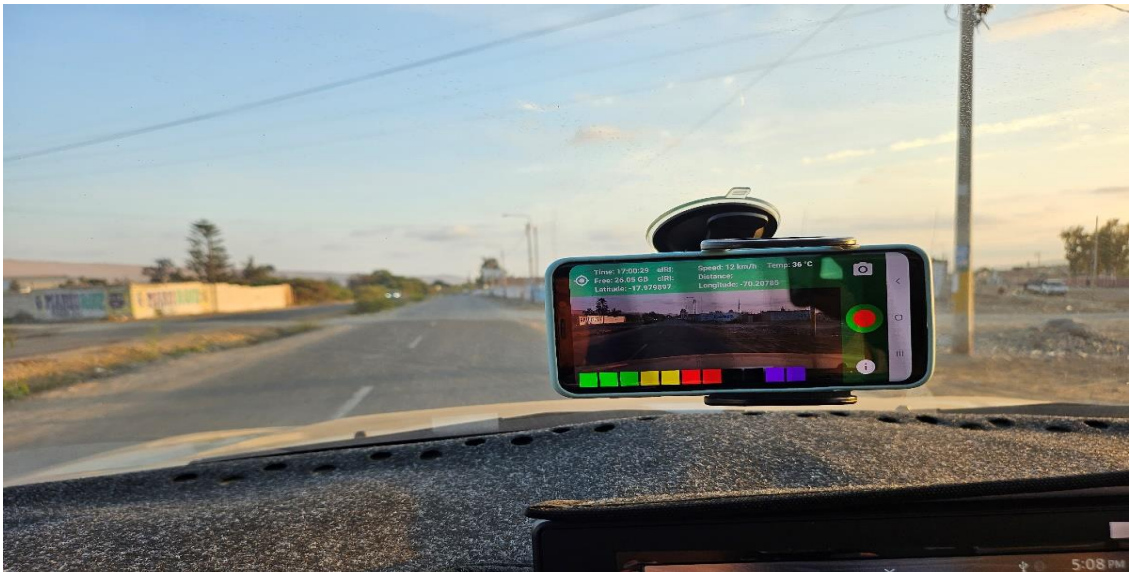
Evaluación de la rugosidad utilizando aplicativo ROADROID en la calzada de bajada.

Nota. La Figura 36 muestra el inicio del ensayo calzada de bajada.

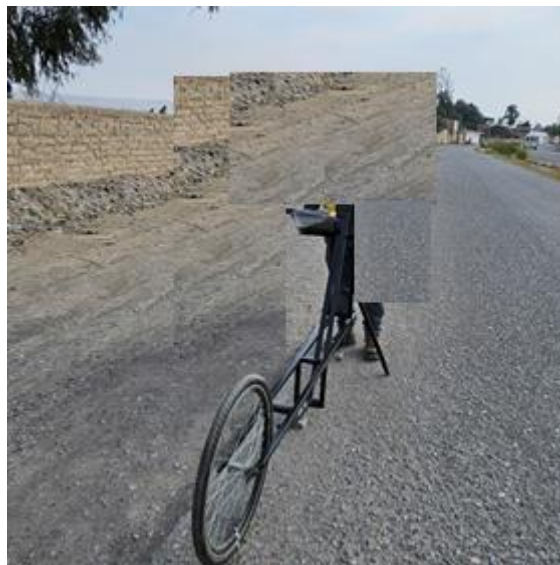
Evaluación de las irregularidades, calzada de bajada

Nota. La Figura 37 continua con la evaluación en la calzada de bajada cada 2 metros.

- MERLIN: Realiza mediciones manuales a lo largo de la vía, tal como se muestra en la Figura 37 y 38.

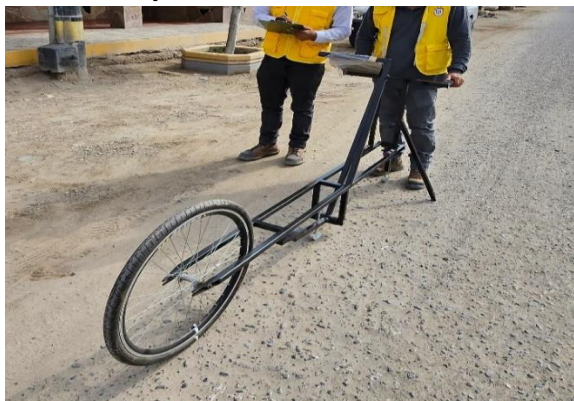
Figura 38

Evaluación del tramo final de la Av. Los Ángeles, calzada de bajada

Nota. Se muestra la culminación de la evaluación en la calzada de bajada.

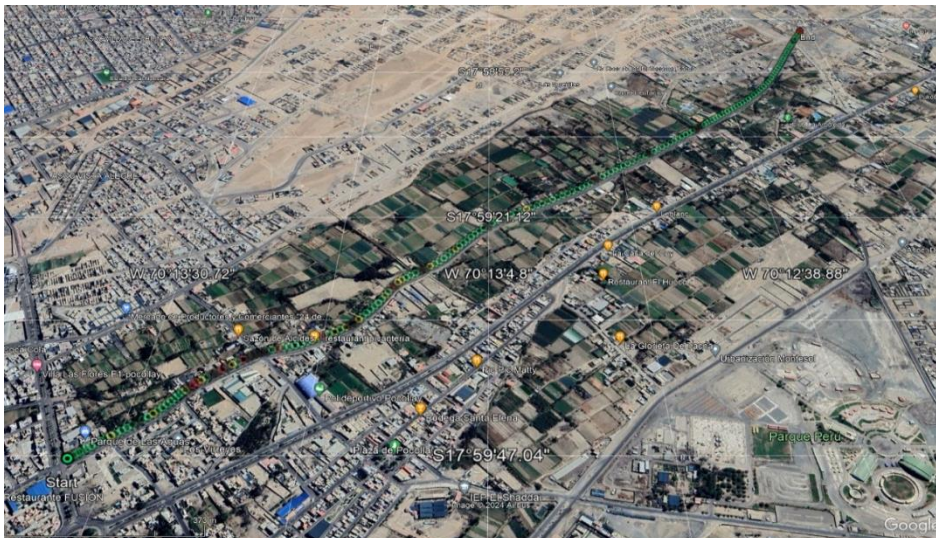
Movimiento de evaluación a través de la calzada derecha empleando el software ROADROID

Nota. En la Figura 42 se visualiza el desplazamiento observado durante el ensayo registrado por el ROADROID en la calzada derecha.

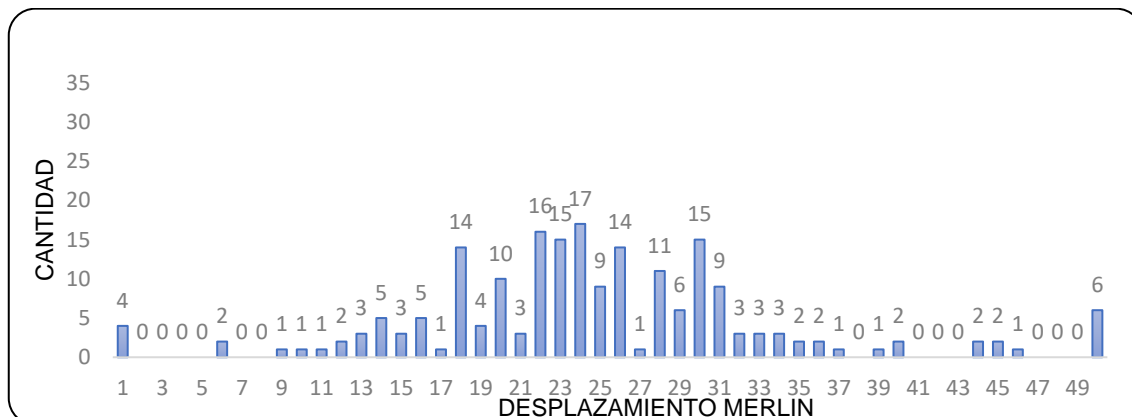
Distribución de frecuencias para el cálculo de la rugosidad y la transitabilidad tramo I, ensayo 2

Nota. La Figura 46 muestra las frecuencias para el cálculo del rango D y valor IRI

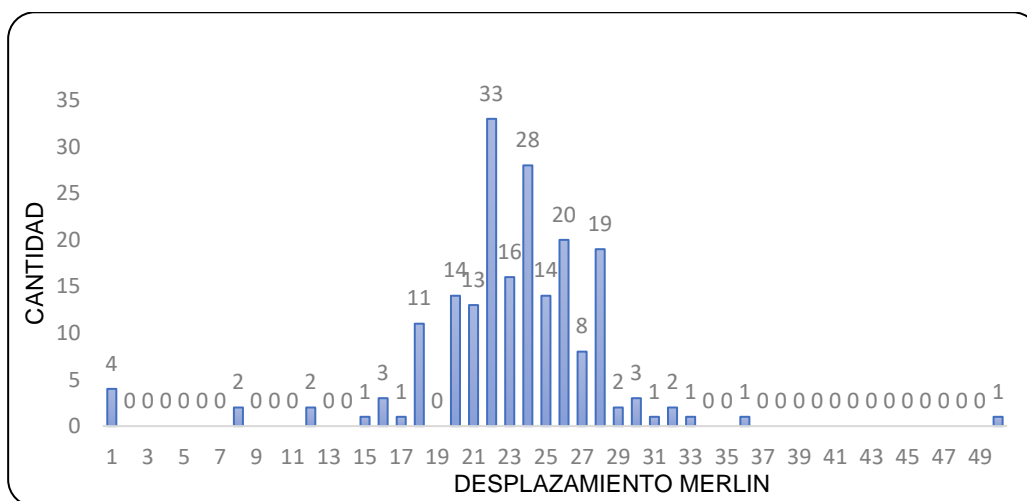
Distribución de frecuencias para el cálculo de la rugosidad y la transitabilidad tramo I, ensayo 6

Nota. La Figura 50 muestra las frecuencias para el cálculo del rango D y valor IRI. El gráfico indica que el proceso o fenómeno que estás midiendo es bastante estable y predecible. Aunque el rango total es de 1 a 50, casi todo el "movimiento" real sucede entre 20 y 28. Los valores por debajo de 15 o por encima de 35 son extremadamente raros.

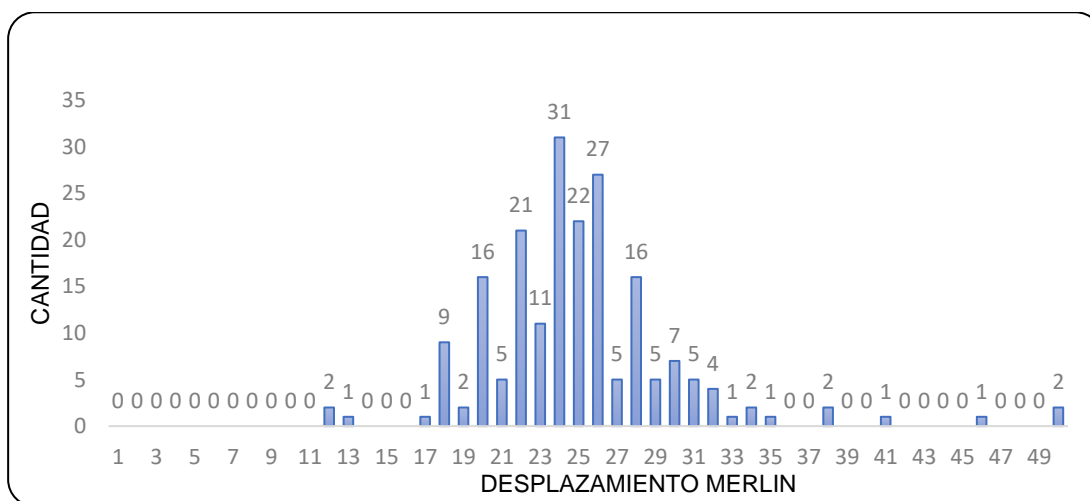
Nota. La Figura 51 muestra las frecuencias para el cálculo del rango D y valor IRI

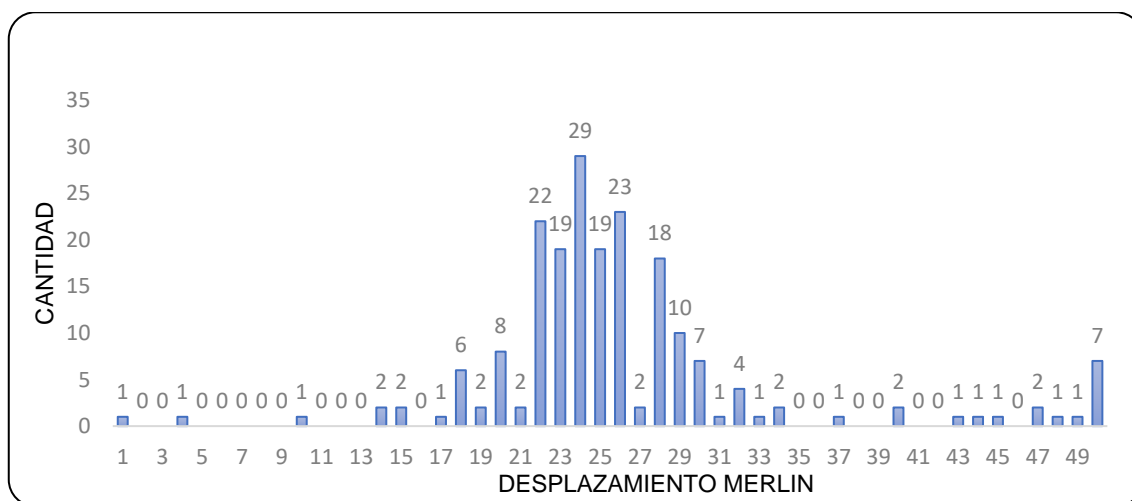
Nota. La Figura 52 muestra las frecuencias para el cálculo del rango D y valor IRI. Los datos son altamente consistentes y muestran un comportamiento predecible, con un punto central muy claro en 24-25. Sin embargo, la presencia de valores como 46 y 50 sugiere que existe una variabilidad externa ocasional que empuja las mediciones hacia el extremo superior.

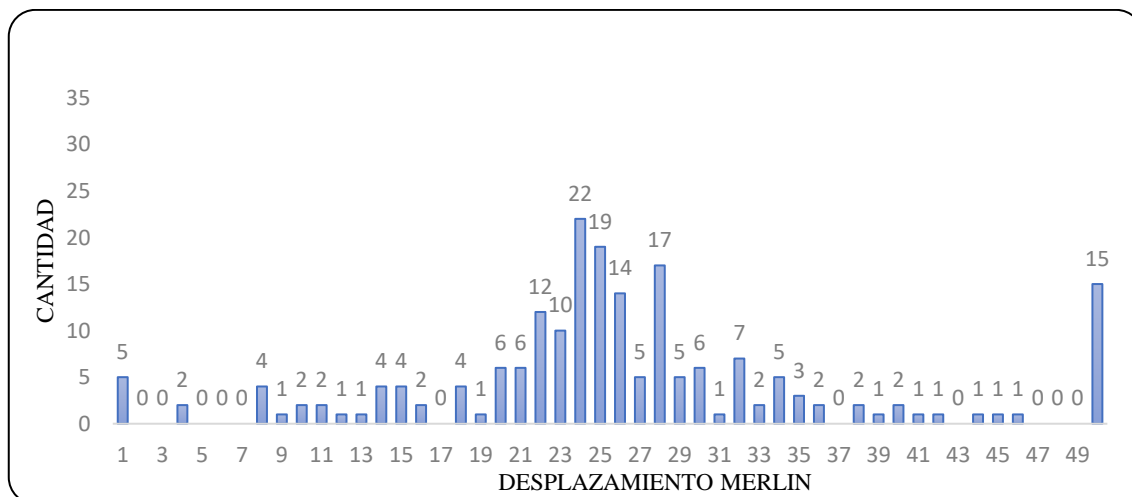
Nota. La Figura 54 muestra las frecuencias para el cálculo del rango D y valor IRI. La mayor actividad se mantiene en el rango de 22 a 28, donde se observan los valores más altos de frecuencia (10, 22, 19, 14, 5, 17). El valor 50 actúa como un punto crítico importante en esta muestra, ya que acumula mucha más frecuencia que los valores inmediatamente anteriores (47-49), que están en cero.
