**TESIS**

**“EVALUACIÓN SUPERFICIAL DE LA CARPETA ASFÁLTICA  
UTILIZANDO FOTOGRAMETRÍA CON RPAS Y EL  
RUGOSIMETRO DE MERLÍN EN LA AVENIDA CELESTINO  
VARGAS TRAMO ÓVALO DE POCOLLAY – AVENIDA VILAUTA,  
TACNA 2025”**

**TÍTULO PROFESIONAL DE INGENIERO CIVIL**

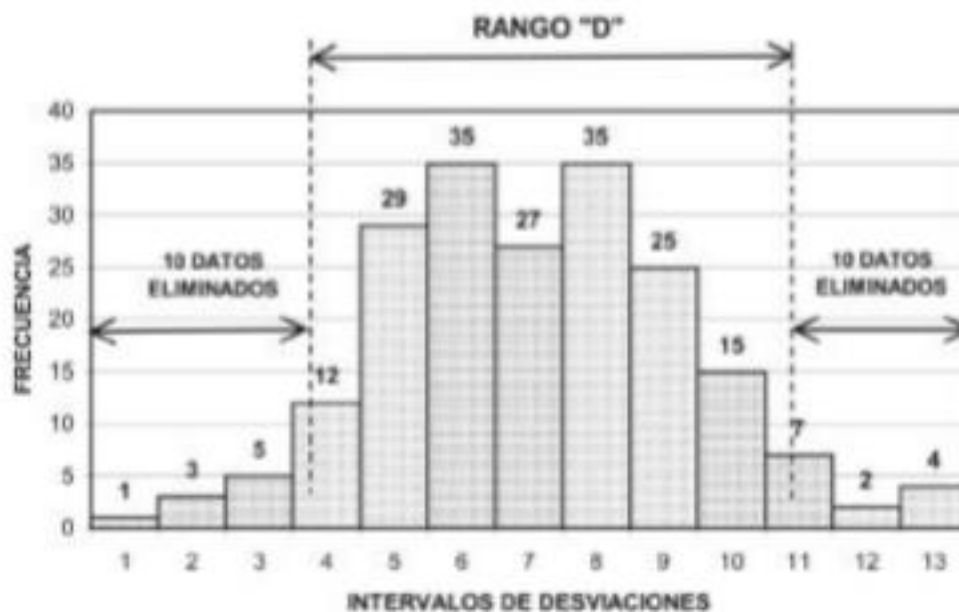
**Figura 6**  
*Histograma de frecuencias 200 desviaciones*

Por el contrario, si el puntero adopta repetitivamente posiciones alejadas a la división N° 25 (dispersión alta), se demostrará que el pavimento tiene un perfil con múltiples inflexiones (rugosidad alta). La dispersión de los datos obtenidos con el MERLIN se analiza calculando la distribución de frecuencias de las lecturas o posiciones adoptadas por el puntero, la cual puede expresarse, para fines didácticos, en forma de histograma. Posteriormente se establece el rango de los valores agrupados en intervalos de frecuencia (D), luego de descartarse el 10% de datos que correspondan a posiciones del puntero poco representativas o erráticas. En la práctica se elimina 5% (10 datos) del extremo inferior del histograma y 5% (10 datos) del extremo superior, tal como se observa en la Figura 6. (Del Águila Rodríguez, 1999)

Después de eliminados los datos, el ancho del histograma se procede a calcular el rango "D", por ejemplo, en la figura 9 en el extremo inferior se eliminaron los datos de las columnas 1, 2 y 3, debido al descarte de 10 datos, y 1 de los 12 datos pertenecientes a la columna 4, por lo cual el resultado es igual a 11/12. Lo mismo sucede en el extremo superior se descartan las columnas 12 y 13 y 4/7 de la columna 11, por lo que el resultado es igual a 3/7. Por lo tanto, el rango D es igual a  $11/12 + 6 + 3/7 = 7,35$  unidades.

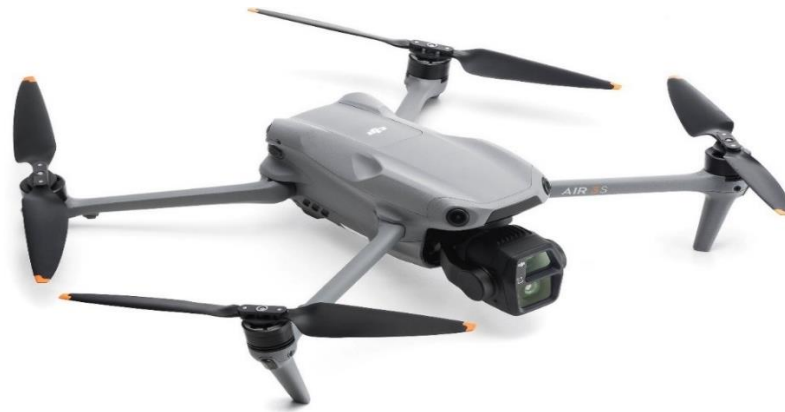
### Figura 7

*Sistema de aeronave pilotada a distancia – MODELO DJI Air 3S*

*Nota.* En la figura se observa una imagen referencial el equipo utilizado.

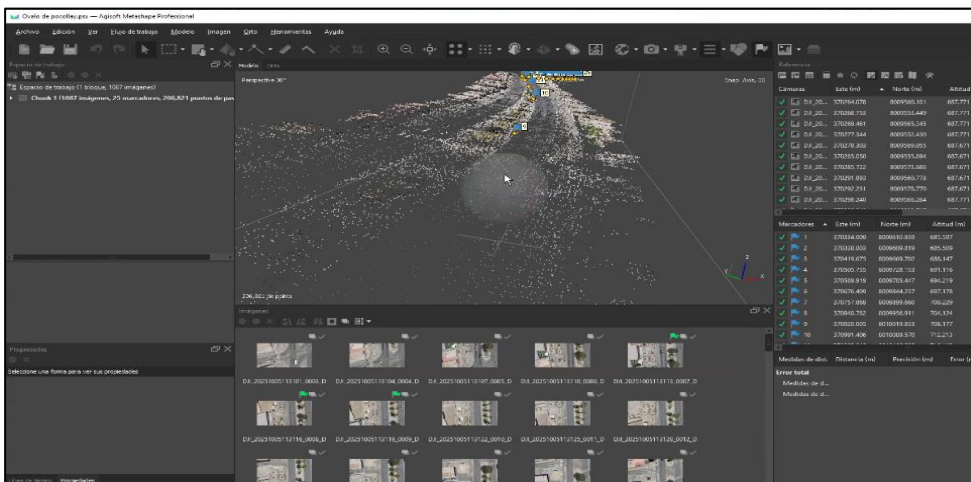
**Figura 10**

- g. Una vez que se identificaron los puntos, se procedió a identificar las “X” que fueron marcadas cada 100 metros a lo largo del tramo de estudio, obteniendo un total de 25 puntos de referencia desde el inicio del tramo de estudio, como se puede observar en la Figura 10. Luego de verificar los puntos de referencia se procedió a orientar la fotogrametría de la zona de estudio, el programa realizó las correcciones matemáticas respectivas para rectificar el error en cada uno de los puntos

*Corrección de error en cada uno de los puntos de referencia*

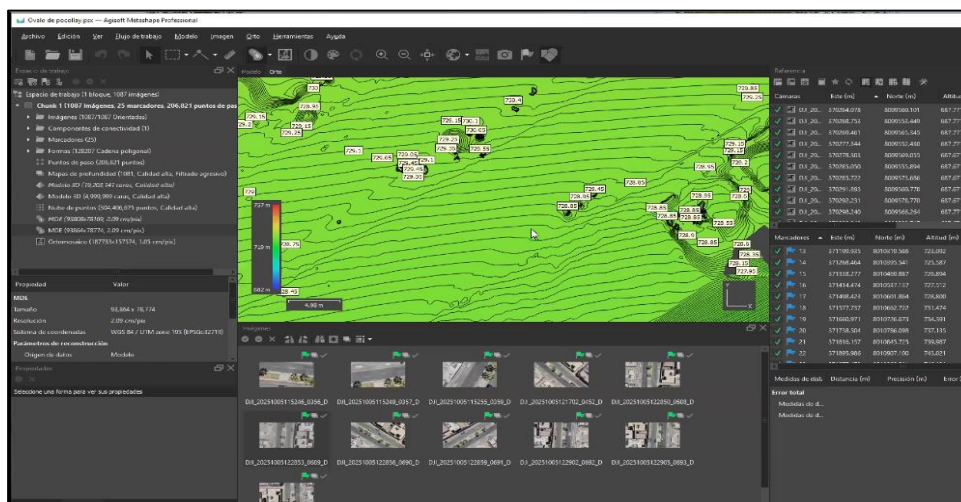
**Figura 12**

- i. Después de obtener la nube de puntos, se procedió a realizar el Modelo Digital de Elevaciones (MDE), como se observa en la Figura 12, cada uno de los colores que se visualizaron representaban la diferencia de altura que se identificó a lo largo del tramo de estudio.

*Modelo Digital de Elevaciones (MDE)*

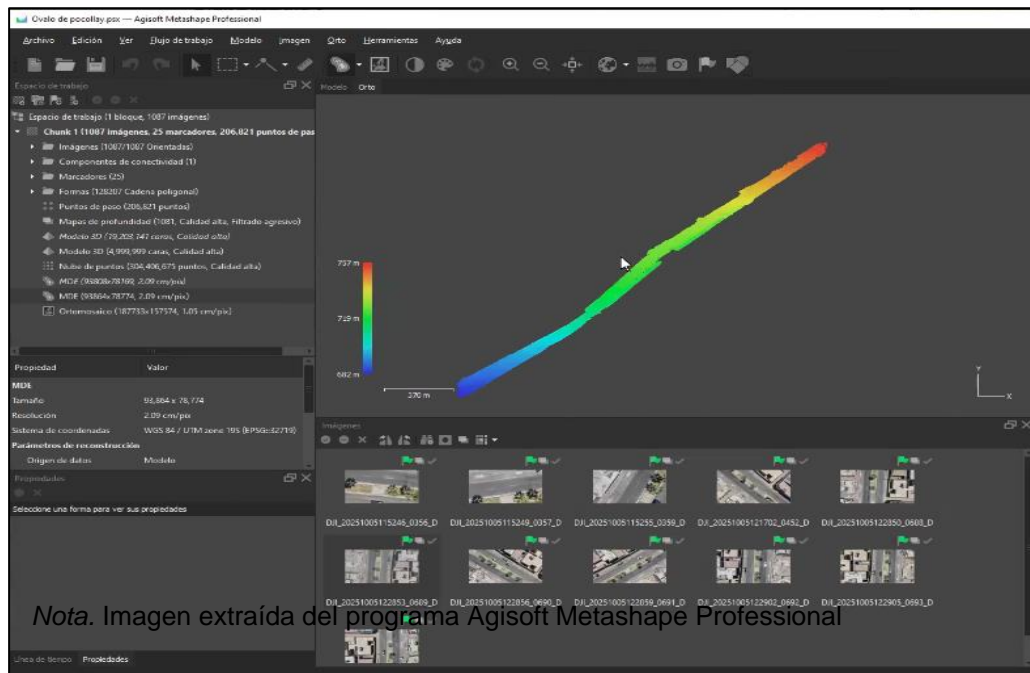
**Figura 13**

- j. Se procedió a obtener las curvas de nivel en la zona de estudio, las cuales se encontraban cada 10 centímetros, como se aprecia en la Figura 13. Cabe indicar que, el presente procesamiento de datos utilizando el programa Agisoft Metashape Professional fue desarrollado por el especialista certificado y que cuenta con la licencia respectiva para el uso de dicho software.

*Curvas de nivel de la zona de estudio*

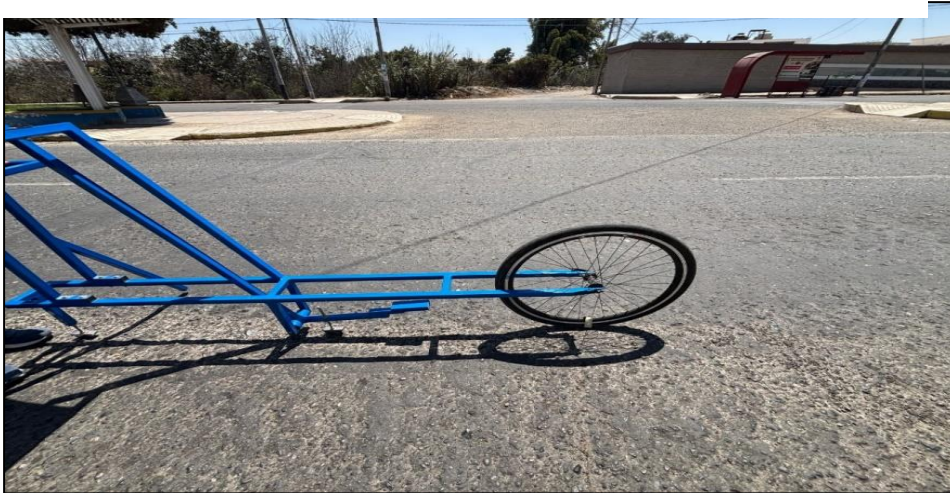
### **Figura 15**

*Equipo Rugosímetro de Merlín en campo*

*Nota.* Puesta del Equipo MERLIN en la av. Celestino Vargas. Elaboración propia.

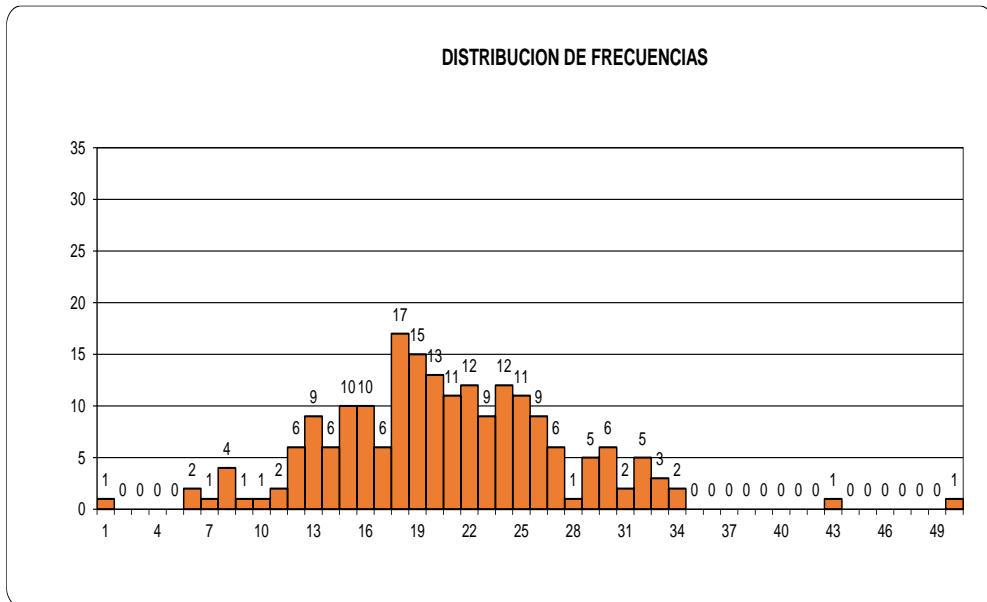
**Figura 17**  
*Distribución de Frecuencias - Tramo 1*

- b. En la Figura 17 se muestra la distribución de frecuencias de los datos obtenidos en campo en una escala del 1 al 50.

*Nota.* Se observa la distribución de frecuencias, para iniciar el cálculo respectivo.
