**APLICACIÓN DE FOTOGRAMETRÍA CON DRONES EN LA
DETECCIÓN DE FALLAS EN PAVIMENTOS FLEXIBLES PARA EL
MANTENIMIENTO VIAL URBANO, DE LA AVENIDA
CIRCUNVALACIÓN NORTE DE LA CIUDAD DE PUNO, PUNO-2025**

TESIS

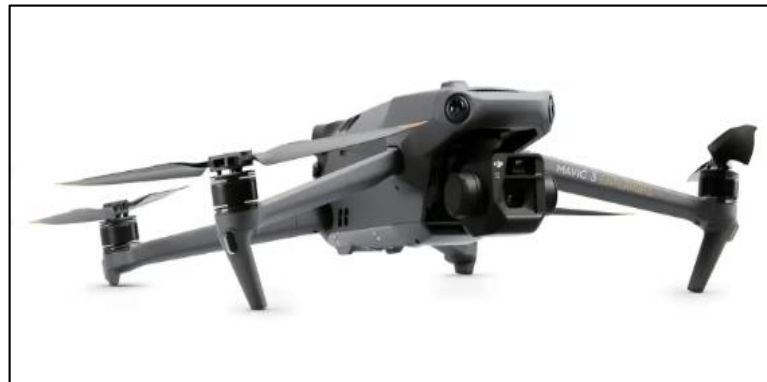
Figura 1 Drone profesional DJI Mavic 3 Enterprise

El levantamiento fotogramétrico fue realizado con el dron para topografía DJI Mavic 3 Enterprise, cuyas principales características técnicas son: Cámara ancha 4/3 CMOS; Zoom híbrido 56x; Cámara térmica de 640×512 px; Tiempo máximo de vuelo de 45 minutos; Posicionamiento a nivel centimétrico con RTK (± 0.1 m); Altitud máxima de operación: 6000 m.s.n.m.; Velocidad máxima: 15 m/s en modo normal (Drone Center Solution, 2021). Ver figura 1.

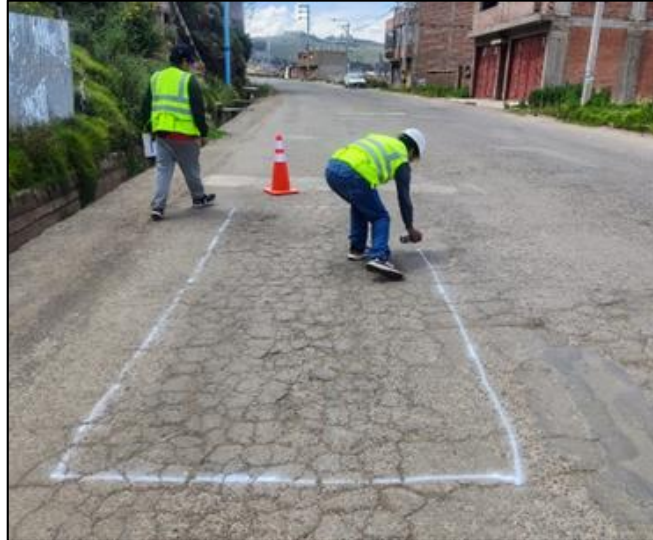
Figura 2

Identificación y clasificación de severidad de fallas

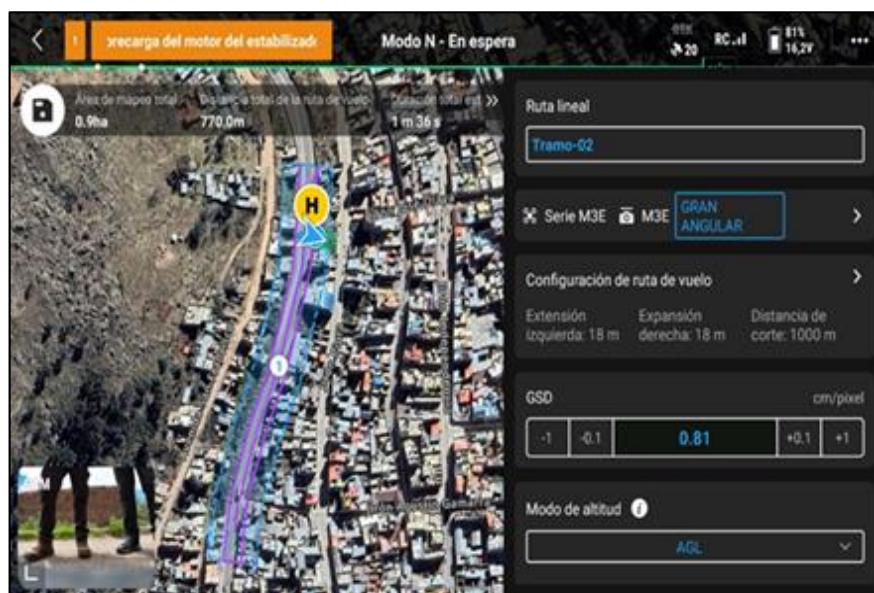
Figura 4

Plan de vuelo: El vuelo se planificó considerando la presencia de: líneas de alta tensión, postes de alumbrado público, edificaciones de altura variable, tránsito vehicular intenso. Se definieron los siguientes parámetros: Altura de vuelo: 25 m, Traslape longitudinal: 80 %, Traslape lateral: 70 %.

Planificación de la ruta de vuelo y el traslape de fotos

La trayectoria se diseñó siguiendo un patrón lineal tipo lawnmower, con zonas de despegue y aterrizaje despejadas, manteniendo la línea de vista directa con el dron durante toda la operación.

Vuelo fotogramétrico: Se ejecutó el levantamiento con dron DJI Mavic 3 Enterprise, bajo parámetros técnicos controlados: Altura de vuelo: 25 m, Traslape longitudinal: 80 %, Traslape lateral: 70 %.

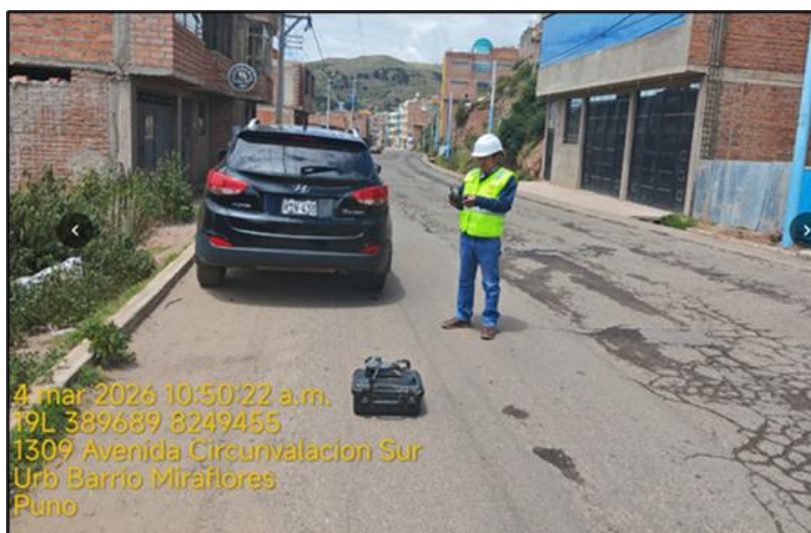
Figura 5

Monitoreo en tiempo real de telemetría

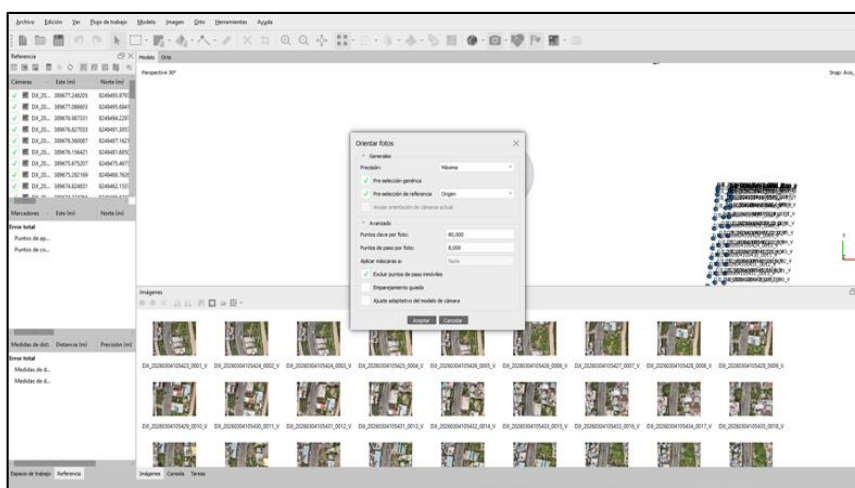
Figura 7

Se ejecutó el proceso de alineamiento de imágenes con los siguientes parámetros, tal como se observa en la figura 7:

Orientación de fotos en una calidad máxima

- calcular la orientación interior y exterior de la cámara
- generar la nube de puntos dispersa
- estimar la posición de cada fotografía en el espacio tridimensional

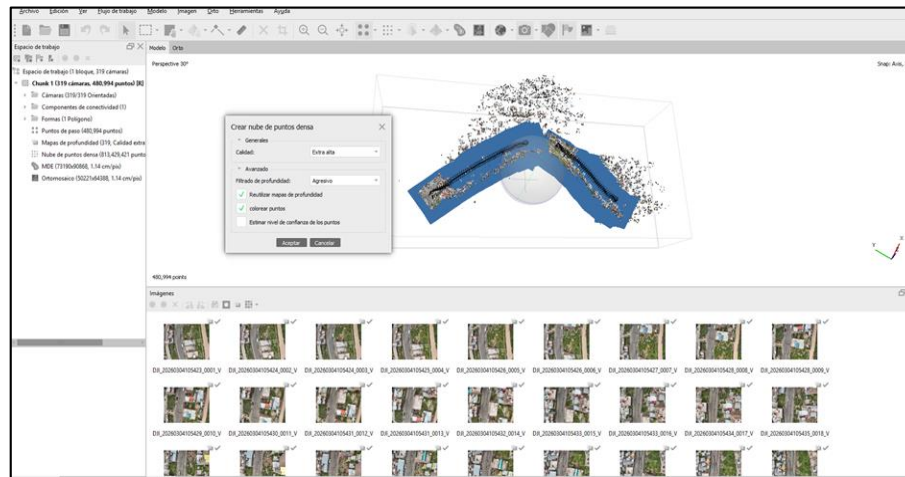
Figura 8

Generación de nube de puntos en calidad extra alta

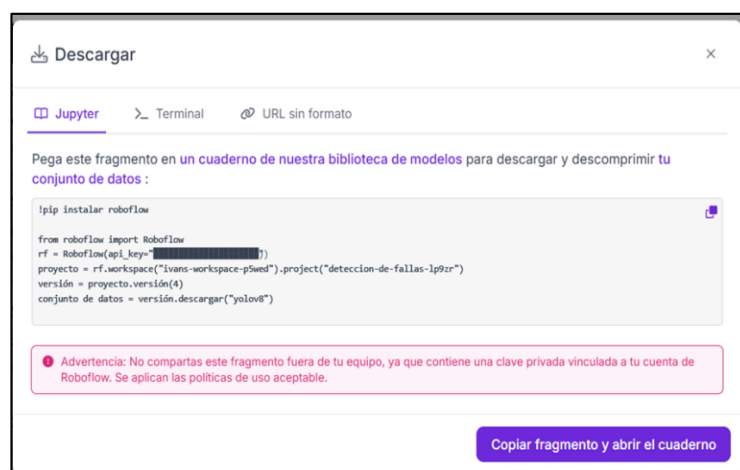
Figura 13

- **Creación de la versión y Exportación:** Dentro de la creación de la versión para exportación, se realizó las siguientes configuraciones, se dividió las 128 imágenes etiquetadas para entrenar, 16 para validación y 16 par conjunto de prueba, es decir del total de datos se utilizó el 80 % para entrenar, 10 validar y 10 para prueba. También se cambió el tamaño de las fotos a 640x640 para compatibilidad con Yolov8. Adecuadamente se aplicó técnicas de aumento de datos (Data Augmentation) como rotación, brillo y saturación, para robustecer la capacidad de generalización del modelo. Ver figura 13.

Exportación de la versión del modelo en formato Yolov8

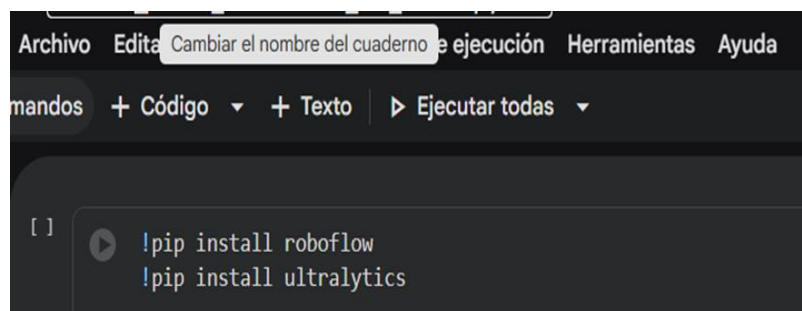
Figura 14

Instalación de las herramientas Roboflow y Ultralytics, en Google Colab

```
[ ] ▶ !pip install roboflow
!pip install ultralytics
```

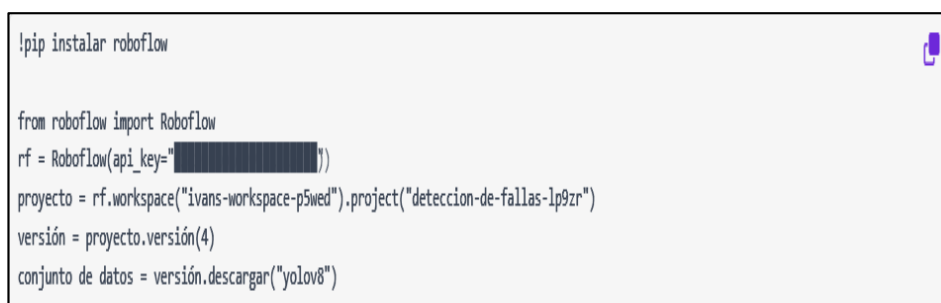
Figura 15

Interfaz de programación de aplicaciones (API) creada en Roboflow

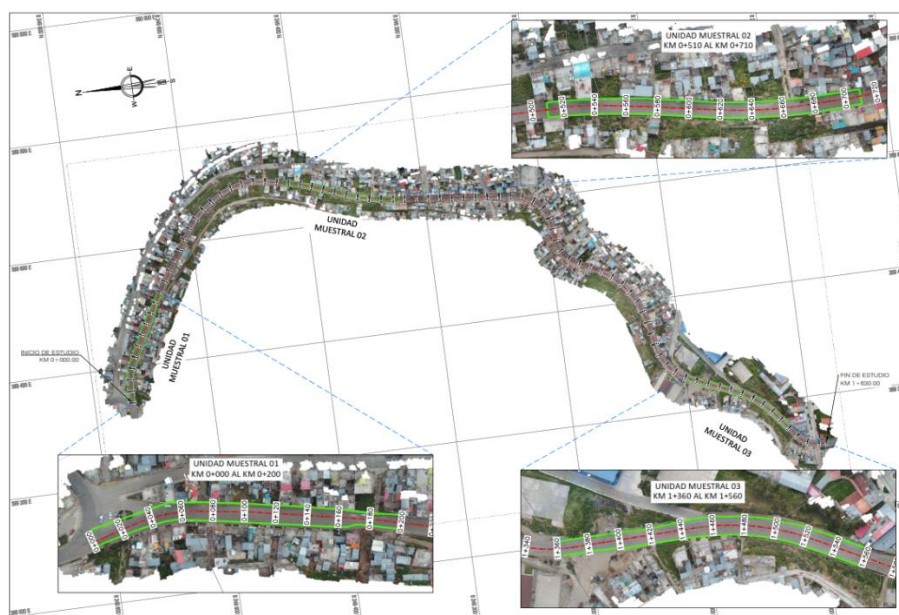
Figura 22

Plano generado de la distribución de unidades muestrales
