UNIVERSIDAD PRIVADA DE TACNA
FACULTAD DE INGENIERIA
ESCUELA PROFESIONAL DE INGENIERIA CIVIL

INFORME DE TESIS

“Evaluación estructural preliminar de la Bocatoma Chuschuco – Tacna”

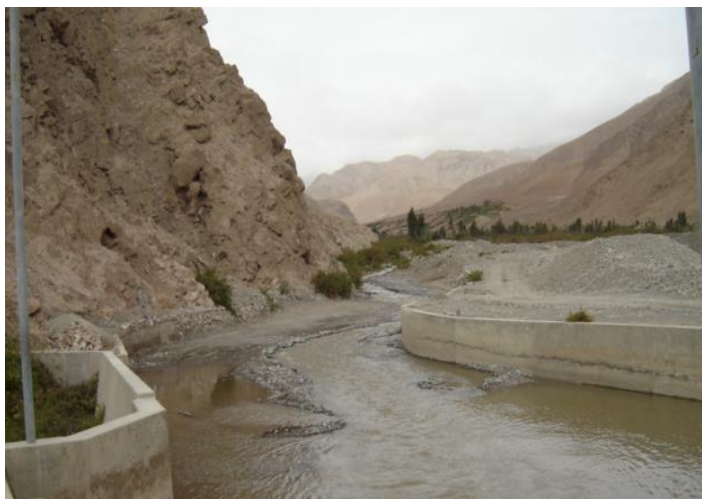
A continuación se muestra la figura N°1 donde se observa la captación de la bocatoma Chuschuco del río Uchusuma.

Figura N° 01: Captación del río Uchusuma, Muros de encauzamiento.

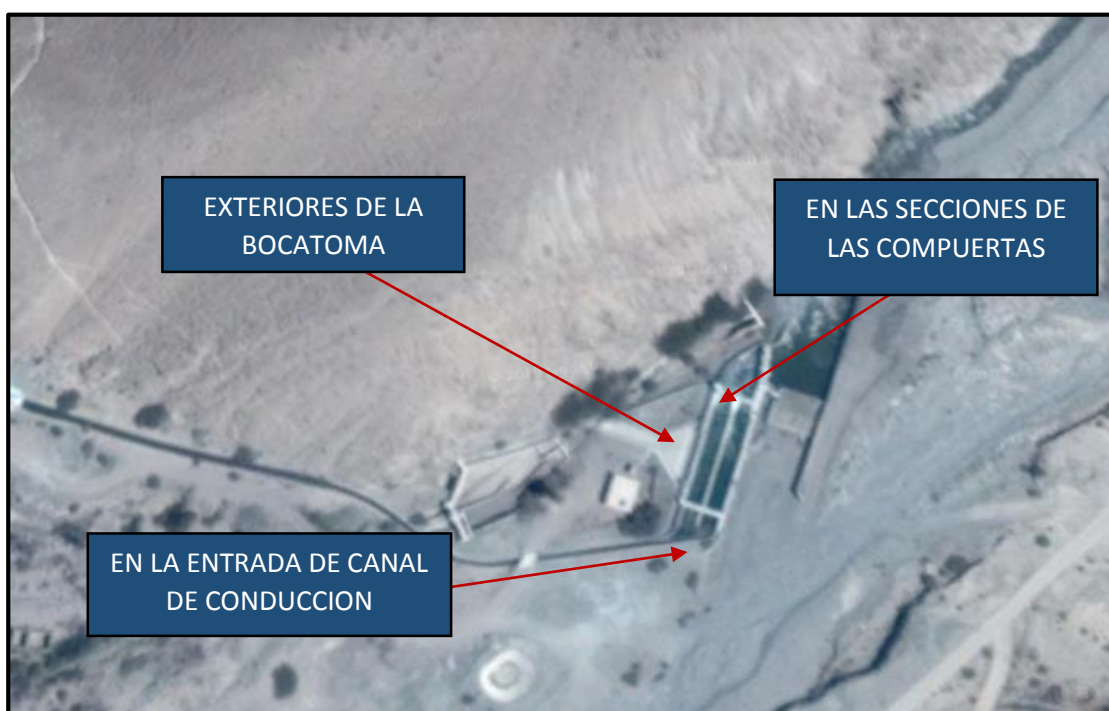
En la siguiente imagen se observa los puntos en donde se realizaron el ensayo de medición de grietas:

Figura N°08: Ubicación de obtención de muestras de ensayo de medición de grietas.

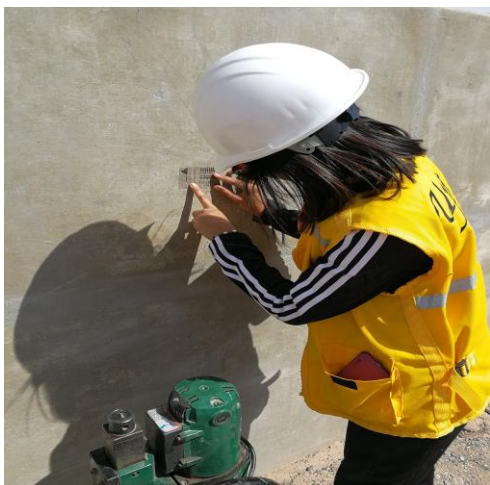
Figura N°09: Registro de fisura en el exterior de la infraestructura de la bocatoma

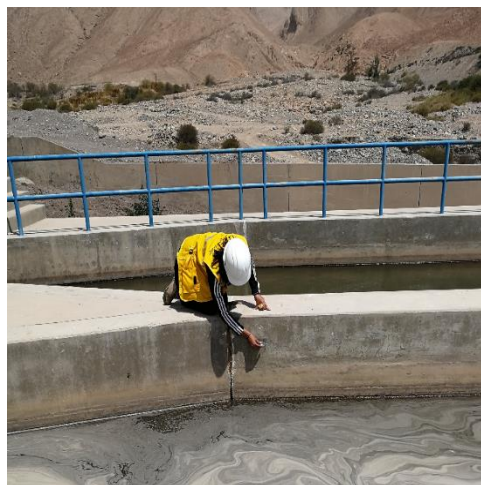
Figura N° 10: Registro de fisura en la loza de bocatoma.

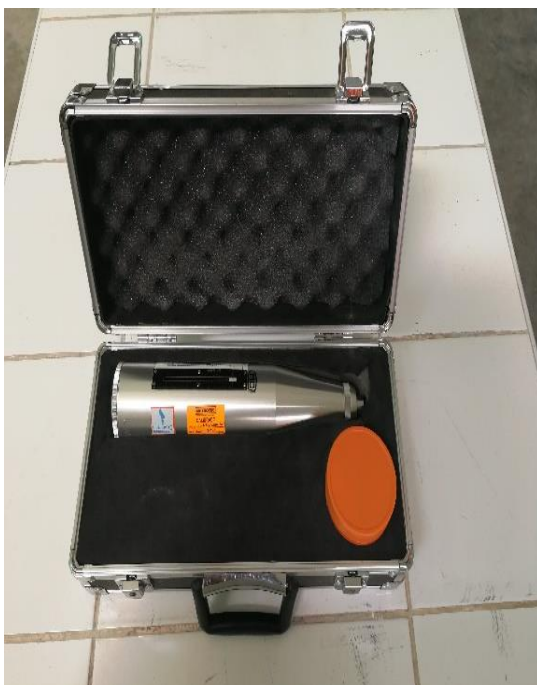
Figura N°13: Equipo esclerometro

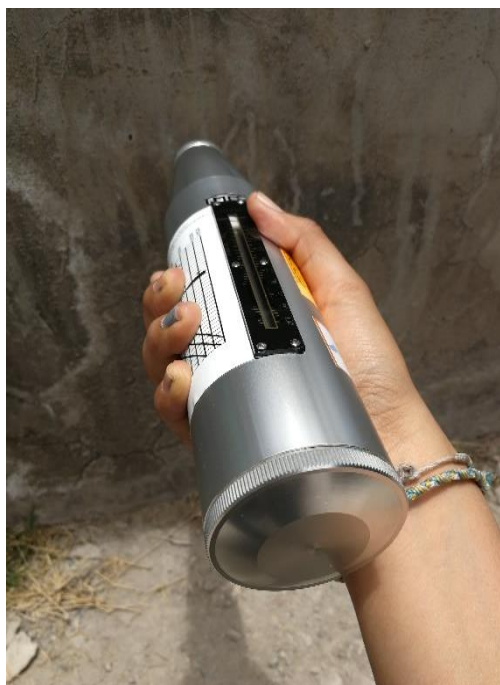
Figura N° 14: Registro de resistencia de la estructura con el esclerometro

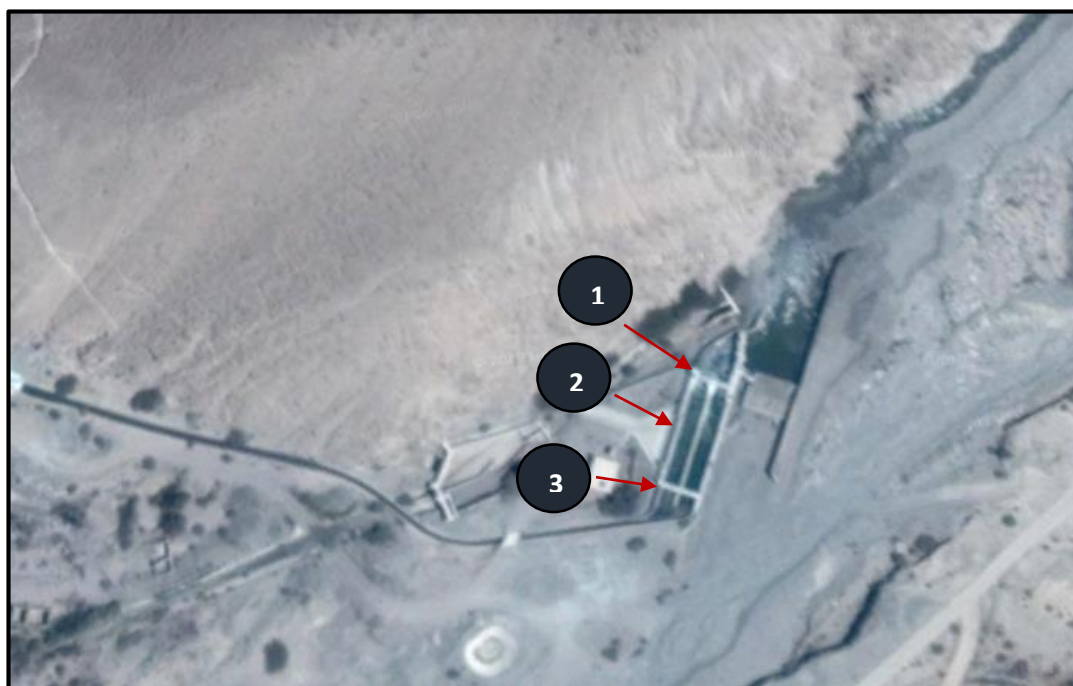
En la siguiente figura se observa los puntos en donde se obtuvieron las muestras del ensayo de perforación de broca diamantada:

Figura N°15: Ubicación de obtención de muestras de ensayo perforación con broca diamantada.

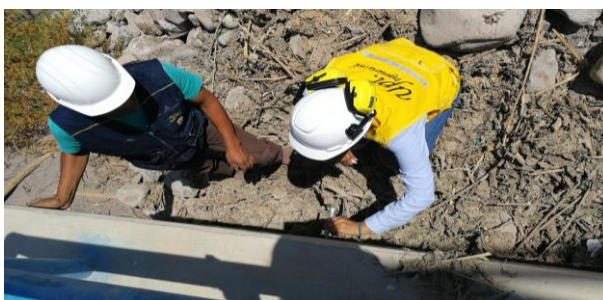
Figura N°16: Trazo de ubicación de muestra.

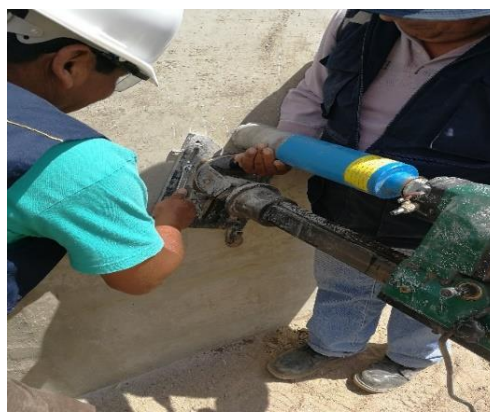
Figura N° 18: Colocación de equipo de Diamantina.

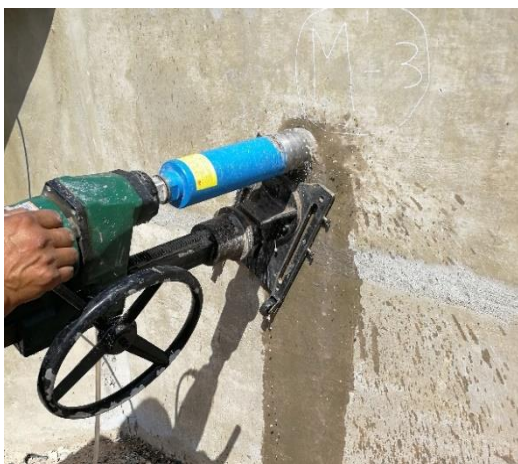
Figura N°19: Retiro de muestra.

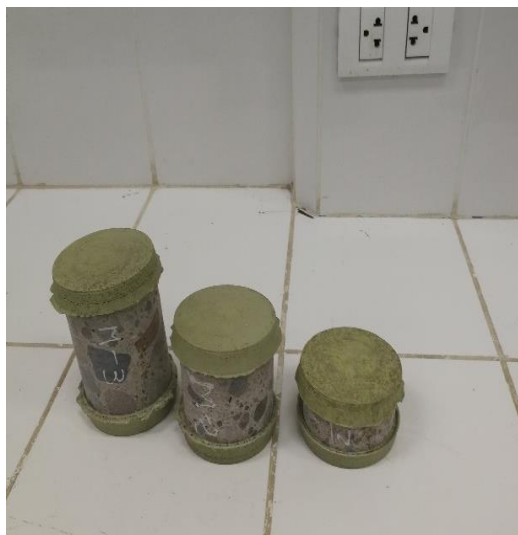
Figura N°21: Muestras con azufre y pectonita.

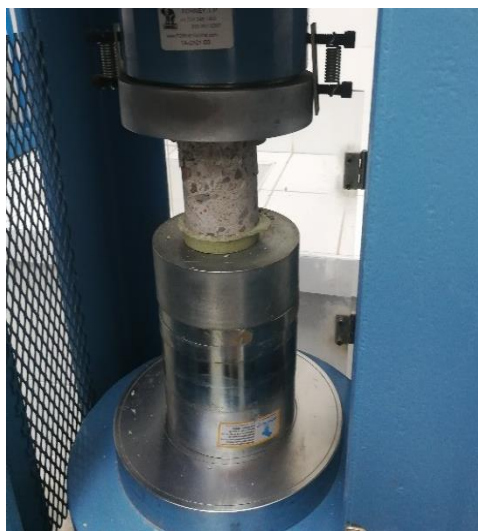
Figura N°22: Muestra en compresión.
