ANEXOS

ANEXO 1:

PANEL FOTOGRÁFICO

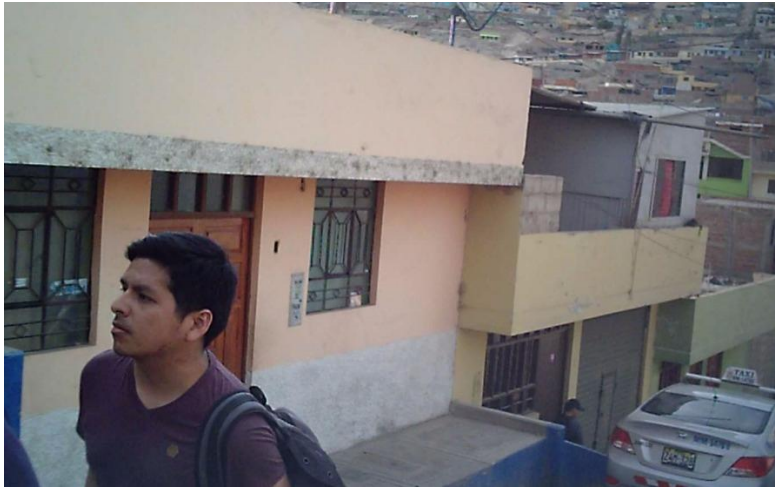
Figura 5. "Reconocimiento de Campo"
Fuente: Elaboración propia

Descripción: Fuimos hacer un recorrido por todos los sectores, reconociendo los lugares afectados con el sismo.

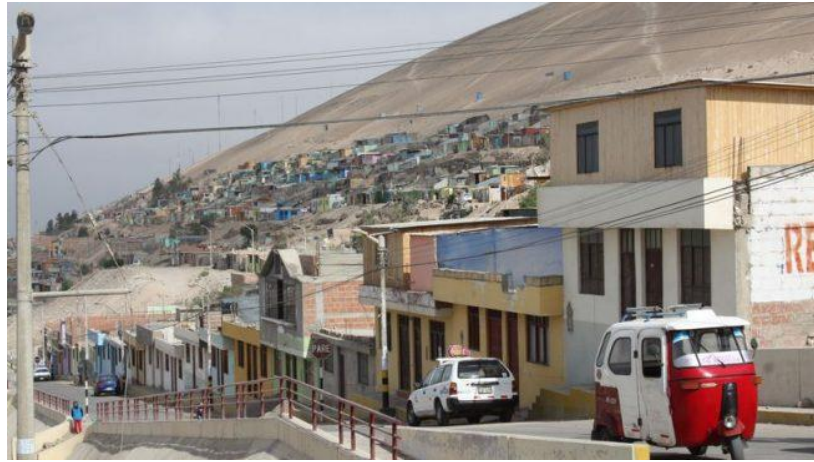
Figura 9. "Vista del perfil urbano del Sector"
Fuente: Elaboración propia

Descripción: Durante el recorrido una fotografía por las avenidas principales

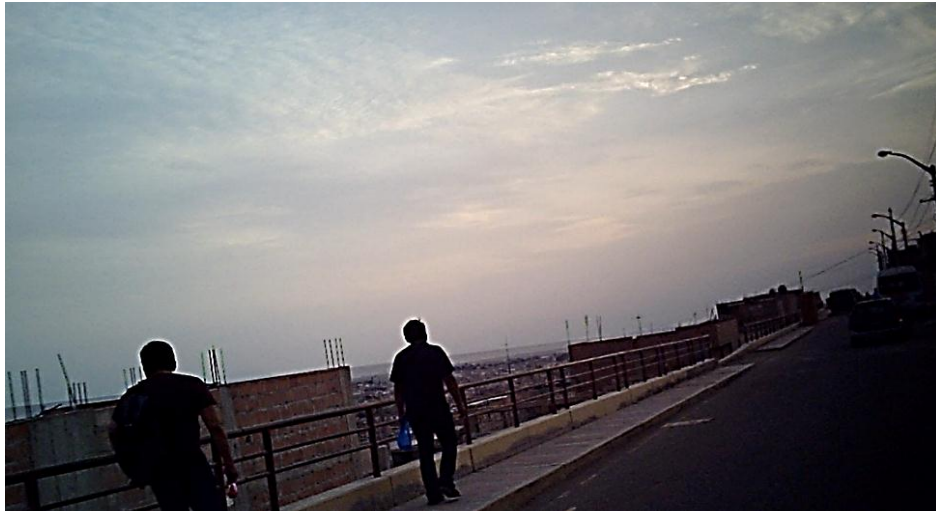
Figura 15. " Visualización del Entorno urbano del Sector"
Fuente: Elaboración propia

Descripción: A mediada tarde recorrimos el entorno de urbano del sector, así finalizando el recorrido de las viviendas del distrito alto de la alianza
