UNIVERSIDAD PRIVADA DE TACNA
FACULTAD DE INGENIERÍA
ESCUELA PROFESIONAL DE INGENIERÍA CIVIL

TESIS

**“VULNERABILIDAD SÍSMICA EN LAS EDIFICACIONES
ESCOLARES PÚBLICAS DEL DISTRITO DE CIUDAD NUEVA,
TACNA 2021”**

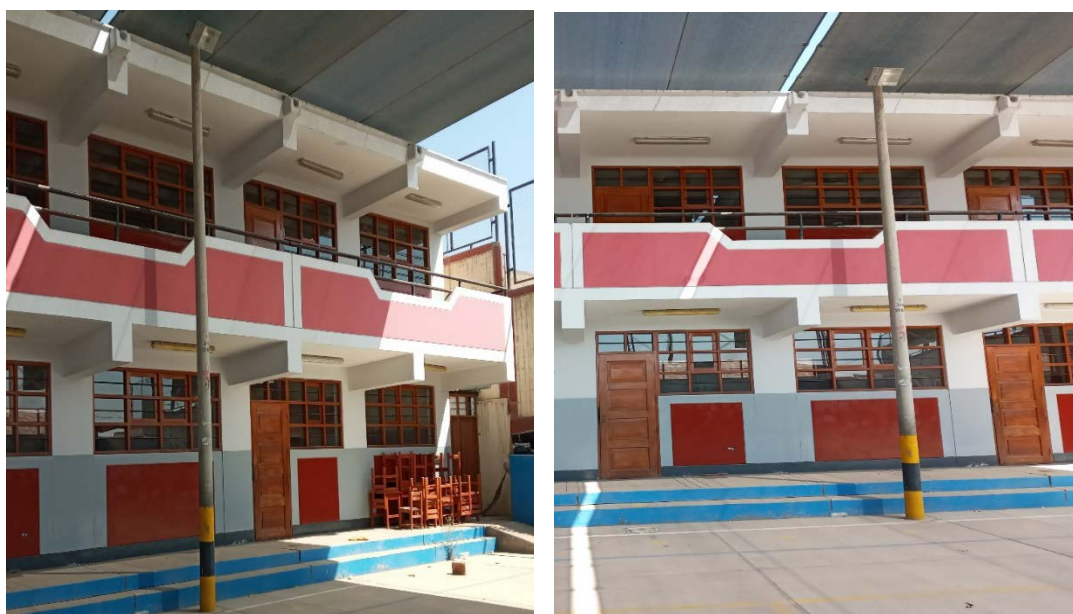
Figura 19

Pabellones analizados de la I.E. Simón Bolívar

Los pabellones presentan variaciones en sus alturas de entrepiso a pesar de encontrarse colindantes y en una misma orientación, lo cual durante un movimiento sísmico puede ocasionar que las losas choquen con las vigas colindantes y puedan generarse daños estructurales.

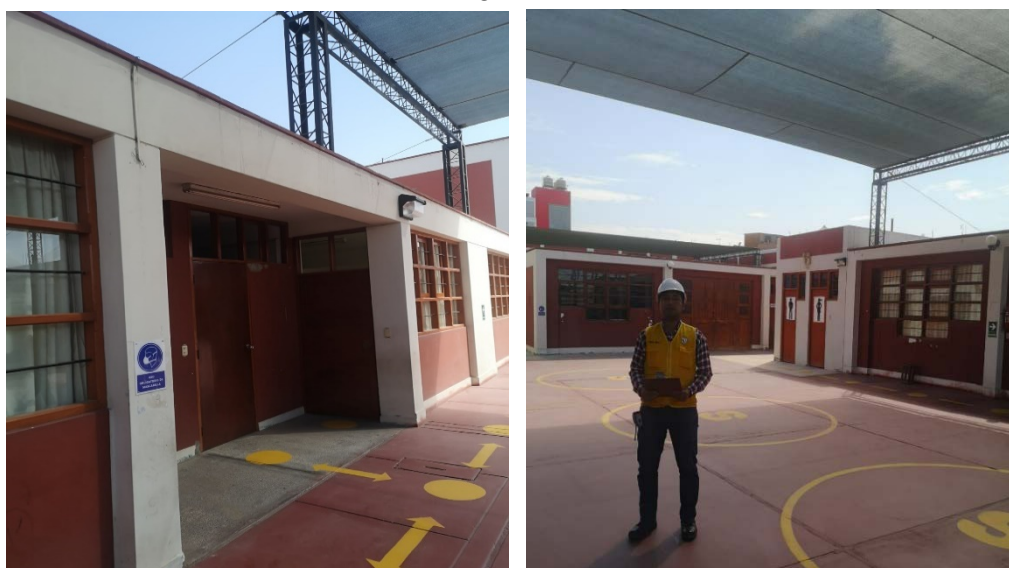
Figura 25

Pabellones analizados de la I.E.I. Sagrada Familia

Hay presencia de eflorescencia en la parte externa e interna de las aulas. Esto ha ocasionado que en ciertas partes llegue a verse el tarrajeo del muro.

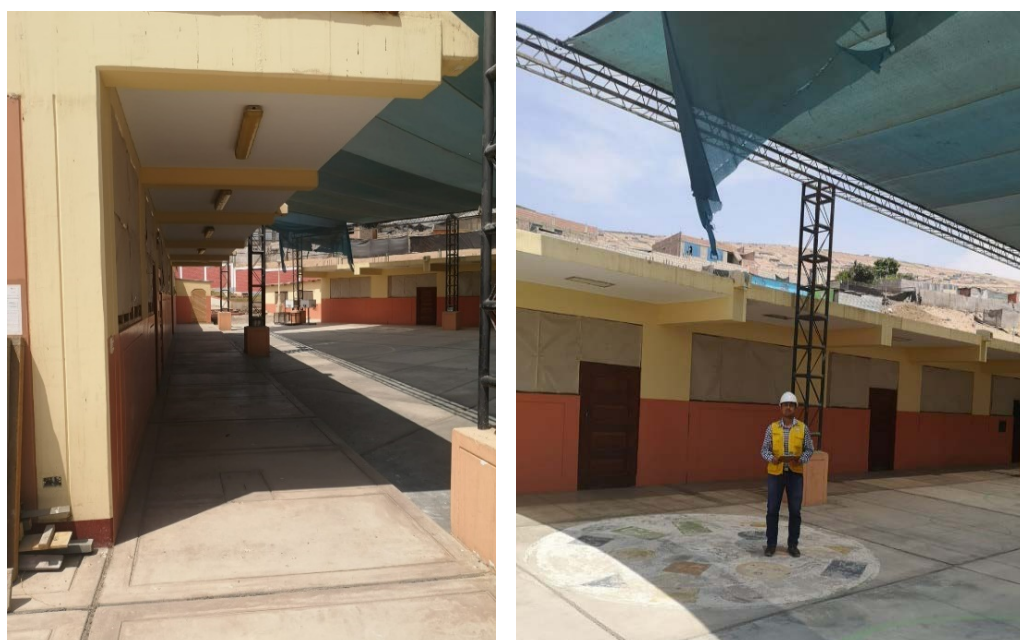
Figura 29

Pabellones analizados de la I.E.I. Jesús Divina Misericordia

Las juntas de dilatación colocadas en la unión columna – pared se han separado 1cm. Asimismo, hay una zona donde la separación no fue considerable, pero generó una grieta en toda la longitud de la junta. Se podría inferir que esto podría haber sido causado por algún movimiento sísmico.
