**“EVALUACIÓN ESTRUCTURAL DEL PABELLÓN “A” DE LA
INSTITUCIÓN EDUCATIVA 42036 JUAN MARÍA REJAS, TACNA
2021”**

TÍTULO PROFESIONAL DE INGENIERO CIVIL

Bach. LUIS ALBERTO OJEDA CONDORI

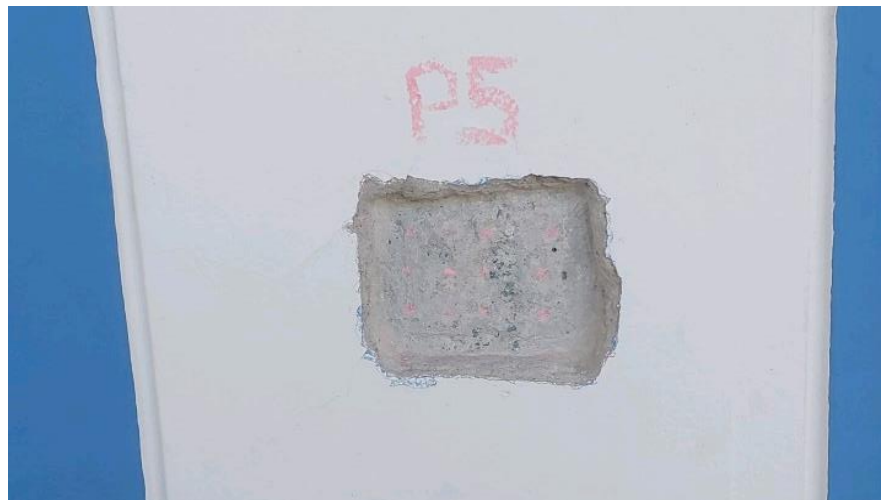
Figura 31
Picado del tarrajeo

Nota. Picado del tarrajeo de 15x15cm para la muestra P5 en la columna del pórtico P-2 para realizar el ensayo de esclerometría, se tomaron 12 puntos.

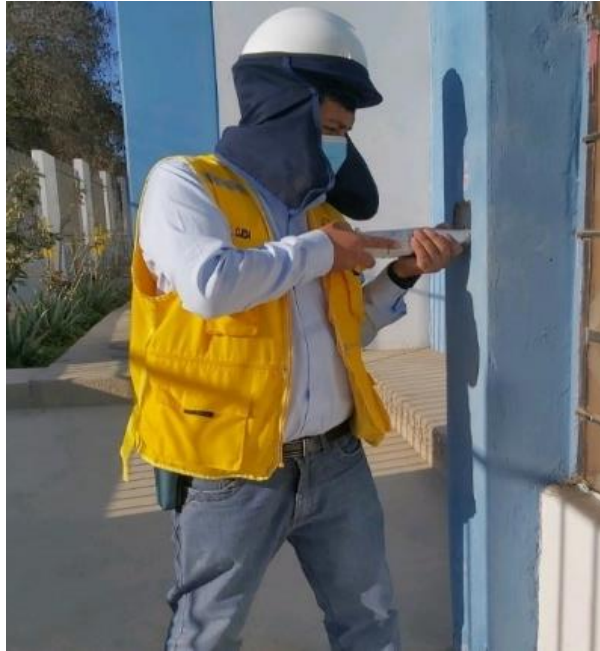
Figura 32

Nota. Toma de datos de la muestra P16 de la columna exterior del Pórtico P-6.

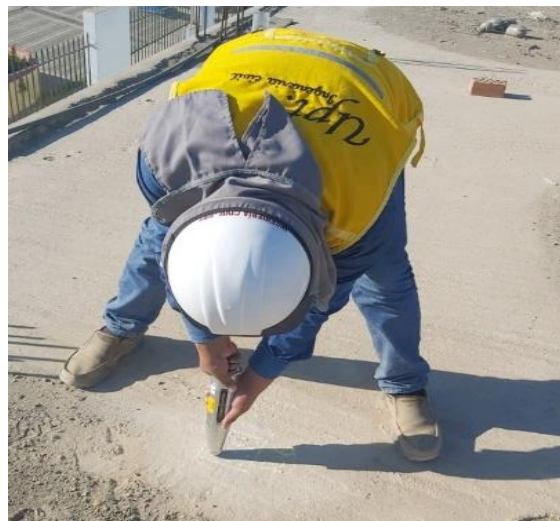
Figura 33

Nota. Toma de datos de la muestra P12 de la viga del Pórtico P-4.

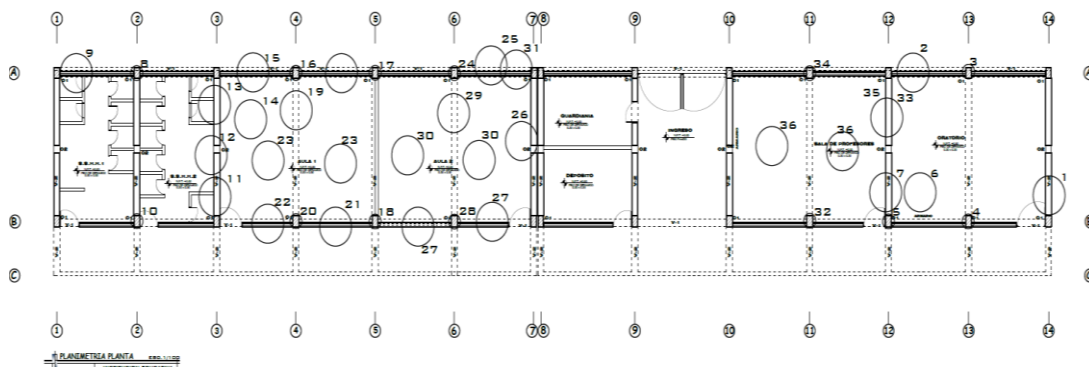
Figura 37

Ubicación de Patologías

Nota. Ubicación en planta de las patologías identificadas en el Pabellón A.

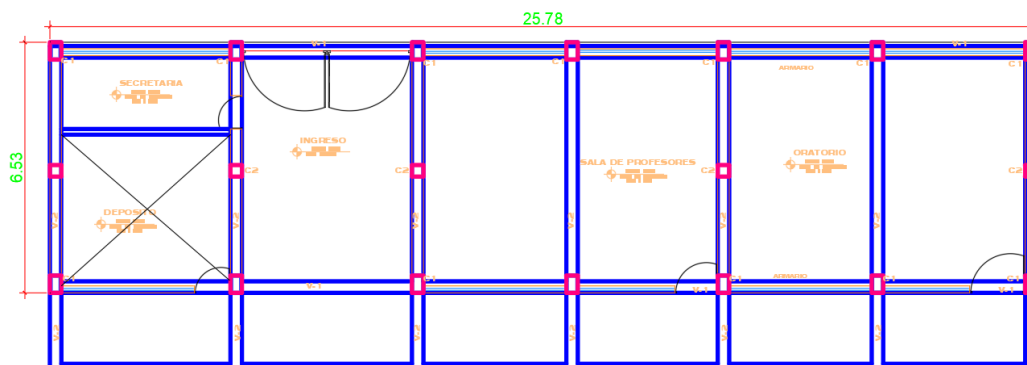
Figura 39*Dimensionamiento del Bloque 02*

La relación del largo entre el ancho, es decir 25,78 m entre 6,53 m es de 3,95, siendo este valor mayor a 3 que es la relación recomendada para una configuración sísmica correcta.

Nota. Dimensiones del Bloque 02, dirección X es de 25,78 m y en dirección Y es de 6,53 m.

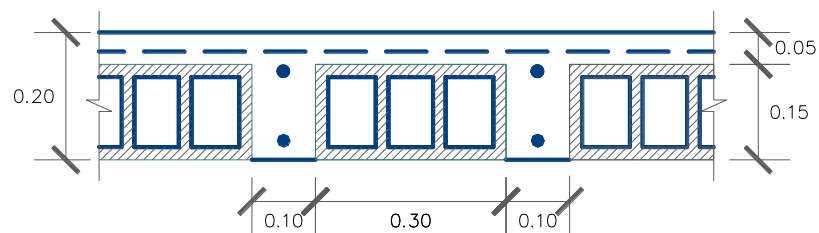
Figura 40*Sección de Aligerado*

El aligerado encontrado en el pabellón A tiene un espesor de 20cm.

Nota. El espesor del Aligerado es de 20cm.

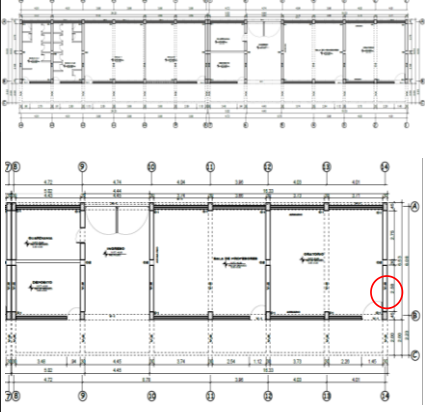
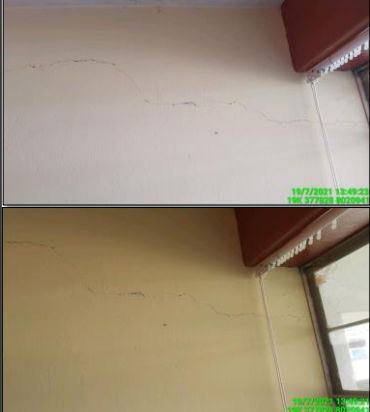
Anexo 2: Ficha N°01 de Inspección Visual de Fallas Estructurales

CARACTERÍSTICAS DEL ELEMENTO A INSPECCIONAR :			
UBICACIÓN SEGÚN PLANO:			EJE 14,14 ENTE A-B			ELEMENTO

SOBRECIMIENTO ()			
						PROFUNDIDAD: -----			
						ANCHO: -----			
						MURO ()			
						TIPO: -----			
						DIMENSIONES: -----			
						JUNTAS: -----			
						TECHO ()			
						TIPO: -----			
						ESPESOR: -----			
						COLUMNAS ()			
						DIMENSIONES: -----			
						OTROS: -----			
						VIGA <input checked="" type="checkbox"/>			
						TIPO: PERALTADA			
						DIMENSIONES: 0.30x0.50 cm			
						OTROS: -----			
OBSERVACIONES Y/O COMENTARIO			Se identificó una fisura en la viga peraltada (V2), el largo de la fisura es de 1.62 m aproximado y la separación es de menos de 1mm.						
PATOLOGÍA EN ESTRUCTURAS									
FISURAS			FISURAS			DEGRADANTES			
LOSAS			VIGAS Y COLUMNAS			ARMADURA EXPUESTA			
FISURAS POR TENSIÓN POR RESTRICCIÓN DE MUROS			FISURAS INCLINADAS POR CORTANTE			<input checked="" type="checkbox"/> X			
FISURAS POR RETRACCIÓN HIDRÁULICA			FISURAS DE COMPRESIÓN			ARMADURA CORROÍDA			
FISURAS POR RETRACCIÓN TÉRMICA			FISURAS DE ANCLAJE			EFLORESCENCIA

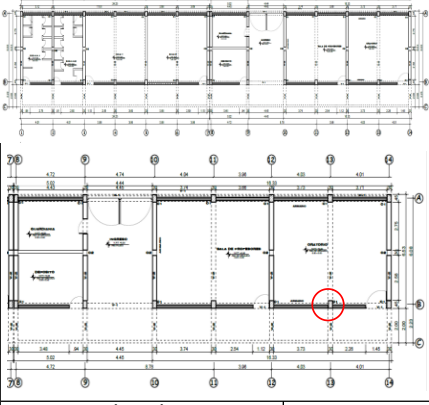
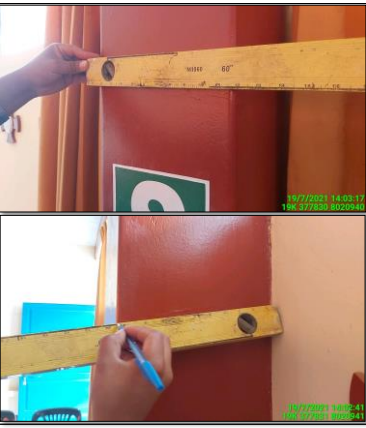
Anexo 5: Ficha N°04 de Inspección Visual de Fallas Estructurales

ELEMENTO			
UBICACIÓN SEGÚN PLANO:			EJE 13,B			SOBRECIMIENTO ()			
OBSERVACIONES Y/O COMENTARIO			Se identificó la presencia de fisura entre la columna C-1 y el muro con un espesor de 1mm es producto de no colocar juntas de separación adecuadas entre la pared y el muro.						
PATOLOGÍA EN ESTRUCTURAS									
FISURAS			FISURAS			DEGRADANTES			
LOSAS			VIGAS Y COLUMNAS			ARMADURA EXPUESTA			
FISURAS POR TENSIÓN POR RESTRICCIÓN DE MUROS			FISURAS INCLINADAS POR CORTANTE			ARMADURA CORROÍDA			
FISURAS POR RETRACCIÓN HIDRÁULICA			FISURAS DE COMPRESIÓN			EFLORESCENCIA			
FISURAS POR RETRACCIÓN TÉRMICA			FISURAS DE ANCLAJE			ESCAMADO			
FISURAS POR RETRACCIÓN PLÁSTICA			FISURAS DE DESLIZAMIENTO DE ANCLAJE			DESINTEGRACIÓN			
FISURAS POR CORTE EN VANOS			FISURAS DE ADHERENCIA			EROSIÓN			
FISURAS POR CORROSIÓN DEL ACERO			FISURAS NORMALES AL EJE POR FLEXIÓN			GRIETAS			
FISURAS POR FLEXIÓN			FISURAS POR ROTURA/DESLIZAMIENTO DE ESTRIBOS			DISTORSIÓN

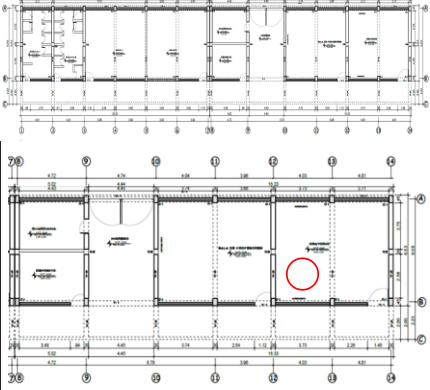
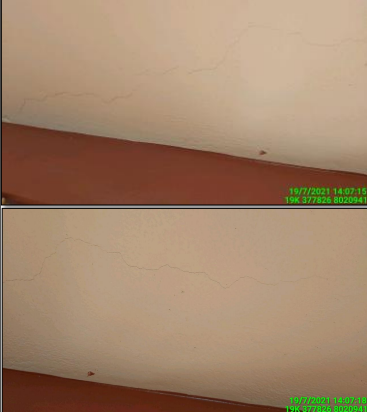
Anexo 7: Ficha N°06 de Inspección Visual de Fallas Estructurales

ELEMENTO			
						SOBRECIMIENTO ()			
						PROFUNDIDAD: -----			
						ANCHO: -----			
						MURO ()			
						TIPO: -----			
						DIMENSIONES: -----			
						JUNTAS: -----			
						TECHO (<input checked="" type="checkbox"/>)			
						TIPO: ALIGERADA			
						ESPESOR: 20cm			
						COLUMNAS ()			
						DIMENSIONES: -----			
						OTROS: -----			
						VIGA ()			
						TIPO: -----			
						DIMENSIONES: -----			
						OTROS: -----			
UBICACIÓN SEGÚN PLANO:			ENTRE 13,12-A,B						
OBSERVACIONES Y/O COMENTARIO			Se identificó la presencia de fisura en la losa con un espesor de 1mm de 1.6m de largo.						
PATOLOGÍA EN ESTRUCTURAS									
FISURAS			FISURAS			DEGRADANTES			
LOSAS			VIGAS Y COLUMNAS			ARMADURA EXPUESTA			
FISURAS POR TENSIÓN POR RESTRICCIÓN DE MUROS			FISURAS INCLINADAS POR CORTANTE			ARMADURA CORROÍDA			
FISURAS POR RETRACCIÓN HIDRÁULICA			FISURAS DE COMPRESIÓN			EFLORESCENCIA			
FISURAS POR RETRACCIÓN TÉRMICA			<input checked="" type="checkbox"/> FISURAS DE ANCLAJE			ESCAMADO

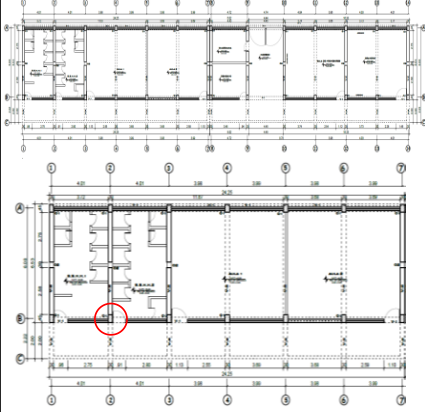
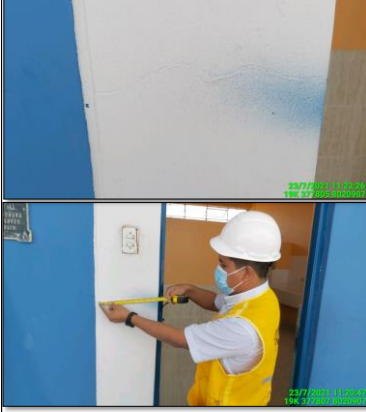
Anexo 11: Ficha N°10 de Inspección Visual de Fallas Estructurales

MURO ()			
						TIPO: -----			
						DIMENSIONES: -----			
						JUNTAS: -----			
						TECHO ()			
						TIPO: -----			
						ESPESOR: -----			
						COLUMNAS (X)			
						DIMENSIONES: 45x30 cm			
						OTROS: -----			
						VIGA ()			
						TIPO: -----			
						DIMENSIONES: -----			
						OTROS: -----			
OBSERVACIONES Y/O COMENTARIO			Se identificó la presencia de fisura en la columna C1 con un espesor de 1.5mm este tipo de patología es conocido como columna corta, es producto de no colocar juntas de separación entre la pared y el muro.						
PATOLOGÍA EN ESTRUCTURAS									
FISURAS			FISURAS			DEGRADANTES			
LOSAS			VIGAS Y COLUMNAS			ARMADURA EXPUESTA			
FISURAS POR TENSIÓN POR RESTRICCIÓN DE MUROS			FISURAS INCLINADAS POR CORTANTE			ARMADURA CORROÍDA			
FISURAS POR RETRACCIÓN HIDRÁULICA			FISURAS DE COMPRESIÓN			EFLORESCENCIA			
FISURAS POR RETRACCIÓN TÉRMICA			FISURAS DE ANCLAJE			ESCAMADO			
FISURAS POR RETRACCIÓN PLÁSTICA			FISURAS DE DESLIZAMIENTO DE ANCLAJE			DESINTEGRACIÓN

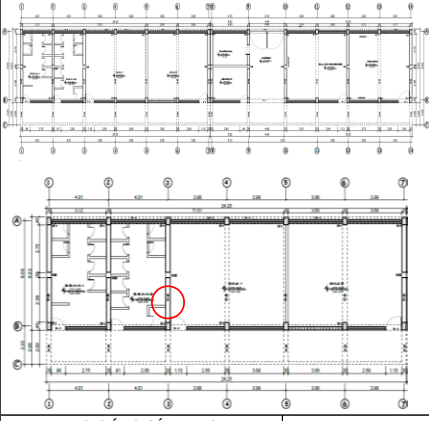
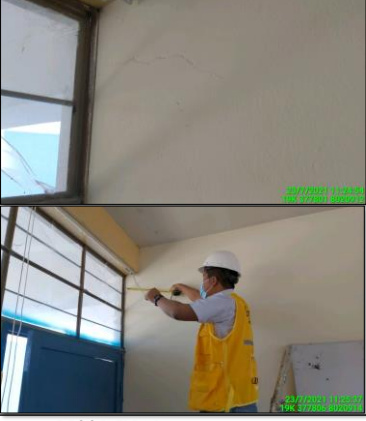
Anexo 12: Ficha N°11 de Inspección Visual de Fallas Estructurales

SOBRECIMIENTO ()		
						PROFUNDIDAD: -----		
						ANCHO: -----		
						MURO (<input checked="" type="checkbox"/>)		
						TIPO: ALBAÑILERÍA		
						DIMENSIONES: -----		
						JUNTAS: -----		
						TECHO ()		
						TIPO: -----		
						ESPESOR: -----		
						COLUMNAS ()		
						DIMENSIONES: -----		
						OTROS: -----		
						VIGA ()		
						TIPO: -----		
						DIMENSIONES: -----		
						OTROS: -----		
OBSERVACIONES Y/O COMENTARIO			Se identificó una fisura de adherencia entre la viga V2 con el muro de albañilería, localizada paralela al refuerzo longitudinal, aunque su trazado no es continuo con una distancia aproximada de 0.48m.					
PATOLOGÍA EN ESTRUCTURAS								
FISURAS			FISURAS			DEGRADANTES		
LOSAS			VIGAS Y COLUMNAS			ARMADURA EXPUESTA		
FISURAS POR TENSIÓN POR RESTRICCIÓN DE MUROS			FISURAS INCLINADAS POR CORTANTE			ARMADURA CORROÍDA		
FISURAS POR RETRACCIÓN HIDRÁULICA			FISURAS DE COMPRESIÓN			EFLORESCENCIA

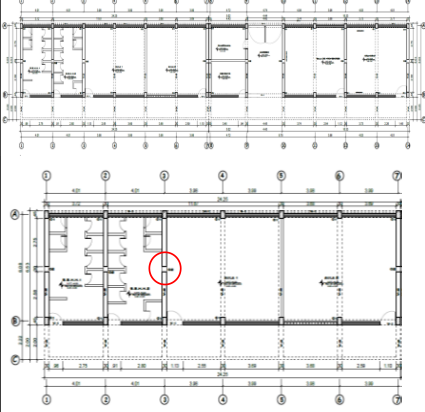
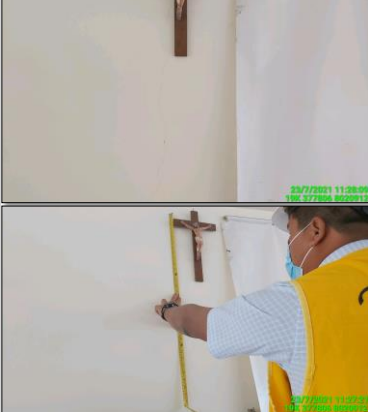
Anexo 13: Ficha N°12 de Inspección Visual de Fallas Estructurales

PROFUNDIDAD: -----			
						ANCHO: -----			
						MURO <input checked="" type="checkbox"/> X			
						TIPO: CABEZA			
						DIMENSIONES: -----			
						JUNTAS: -----			
						TECHO ()			
						TIPO: -----			
						ESPESOR: -----			
						COLUMNAS ()			
						DIMENSIONES: -----			
						OTROS: -----			
						VIGA ()			
						TIPO: -----			
						DIMENSIONES: -----			
						OTROS: -----			
UBICACIÓN SEGÚN PLANO:			EJE 3,3 ENTRE A-B						
OBSERVACIONES Y/O COMENTARIO			Se encontró una fisura transversal a la viga de aproximadamente de 56cm y con un espesor de 1mm						
PATOLOGÍA EN ESTRUCTURAS									
FISURAS			FISURAS			DEGRADANTES			
LOSAS			VIGAS Y COLUMNAS			ARMADURA EXPUESTA			
FISURAS POR TENSIÓN POR RESTRICCIÓN DE MUROS			FISURAS INCLINADAS POR CORTANTE			ARMADURA CORROÍDA			
FISURAS POR RETRACCIÓN HIDRÁULICA			FISURAS DE COMPRESIÓN			EFLORESCENCIA			
FISURAS POR RETRACCIÓN TÉRMICA			FISURAS DE ANCLAJE			ESCAMADO

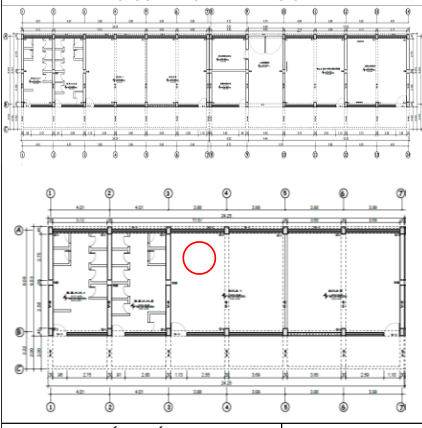
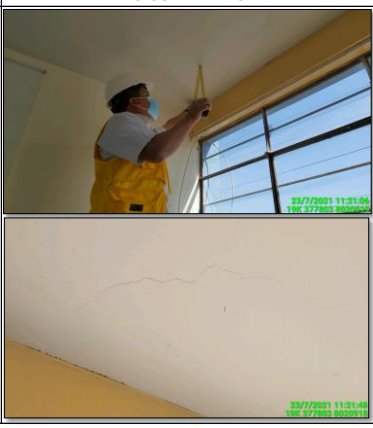
Anexo 15: Ficha N°14 de Inspección Visual de Fallas Estructurales

UBICACIÓN SEGÚN PLANO:			EJE 4,3 ENTRE A-B			PROFUNDIDAD:			----
OBSERVACIONES Y/O COMENTARIO			Se encontro una fisura en la losa d aproximadamente 0.60cm y un espesor de 1mm						
PATOLOGÍA EN ESTRUCTURAS									
FISURAS			FISURAS			DEGRADANTES			
LOSAS			VIGAS Y COLUMNAS			ARMADURA EXPUESTA			
FISURAS POR TENSIÓN POR RESTRICCIÓN DE MUROS			<input checked="" type="checkbox"/>			ARMADURA CORROÍDA			
FISURAS POR RETRACCIÓN HIDRÁULICA						EFLORESCENCIA			
FISURAS POR RETRACCIÓN TÉRMICA						ESCAMADO			
FISURAS POR RETRACCIÓN PLÁSTICA						DESINTEGRACIÓN			
FISURAS POR CORTE EN VANOS						EROSIÓN			
FISURAS POR CORROSIÓN DEL ACERO						GRIETAS			
FISURAS POR FLEXIÓN						DISTORSIÓN			
FISURAS POR MOMENTOS TORSIONALES						GRIETAS			
FISURAS POR TENSIÓN POR RESTRICCIÓN DE COLUMNA						DISTORSIÓN			
FISURAS POR ASIENTO DEL CONCRETO						CONSERVACIÓN DE LA EDIFICACIÓN:			
MUROS			FISURAS POR CIZALLE			MUY MALA

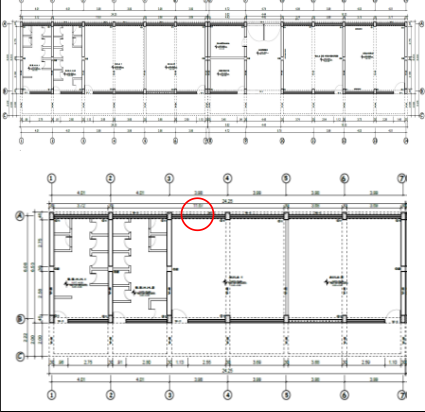
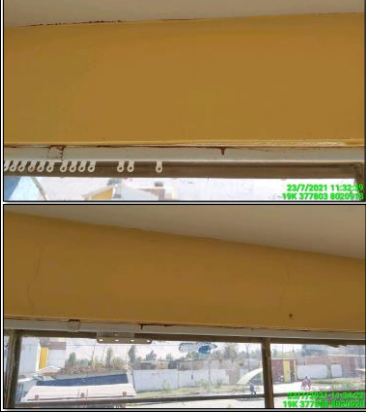
Anexo 16: Ficha N°15 de Inspección Visual de Fallas Estructurales

UBICACIÓN SEGÚN PLANO:		EJE A, A, ENTRE 3-4		ELEMENTO			
				SOBRECIMIENTO ()			
				PROFUNDIDAD: -----			
				ANCHO: -----			
				MURO ()			
				TIPO: -----			
				DIMENSIONES: -----			
				JUNTAS: -----			
				TECHO ()			
				TIPO: -----			
				ESPESOR: -----			
				COLUMNAS ()			
				DIMENSIONES: -----			
				OTROS: -----			
				VIGA <input checked="" type="checkbox"/>			
				TIPO: PERALTADA			
				DIMENSIONES: -----			
				OTROS: -----			
OBSERVACIONES Y/O COMENTARIO		Se identificó la presencia de fisura en la viga con un espesor de 1.5mm este tipo de patología dañan a la estructura.					
PATOLOGÍA EN ESTRUCTURAS							
FISURAS		FISURAS			DEGRADANTES		
LOSAS		VIGAS Y COLUMNAS			ARMADURA EXPUESTA		
FISURAS POR TENSIÓN POR RESTRICCIÓN DE MUROS		FISURAS INCLINADAS POR CORTANTE			ARMADURA CORROÍDA		
FISURAS POR RETRACCIÓN HIDRÁULICA		FISURAS DE COMPRESIÓN			EFLORESCENCIA		
FISURAS POR RETRACCIÓN TÉRMICA		FISURAS DE ANCLAJE			ESCAMADO

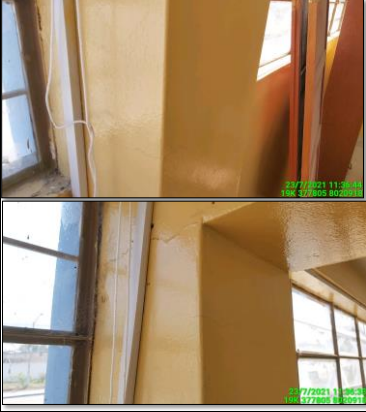
Anexo 17: Ficha N°16 de Inspección Visual de Fallas Estructurales

JUNTAS: -----			
				TECHO ()			
				TIPO: -----			
				ESPESOR: -----			
				COLUMNAS (X)			
				DIMENSIONES: 45x30 cm			
				OTROS: -----			
				VIGA ()			
				TIPO: -----			
				DIMENSIONES: -----			
				OTROS: -----			
OBSERVACIONES Y/O COMENTARIO		Se identificó la presencia de fisura en la columna C1 con un espesor de 1.5mm este tipo de patología es conocido como columna corta, es producto de no colocar juntas de separación entre la pared y el muro.					
PATOLOGÍA EN ESTRUCTURAS							
FISURAS		FISURAS			DEGRADANTES		
LOSAS		VIGAS Y COLUMNAS			ARMADURA EXPUESTA		
FISURAS POR TENSIÓN POR RESTRICCIÓN DE MUROS		FISURAS INCLINADAS POR CORTANTE			ARMADURA CORROÍDA		
FISURAS POR RETRACCIÓN HIDRÁULICA		FISURAS DE COMPRESIÓN			EFLORESCENCIA		
FISURAS POR RETRACCIÓN TÉRMICA		FISURAS DE ANCLAJE			ESCAMADO		
FISURAS POR RETRACCIÓN PLÁSTICA		FISURAS DE DESLIZAMIENTO DE ANCLAJE			DESINTEGRACIÓN		
FISURAS POR CORTE EN VANOS		FISURAS DE ADHERENCIA			EROSIÓN

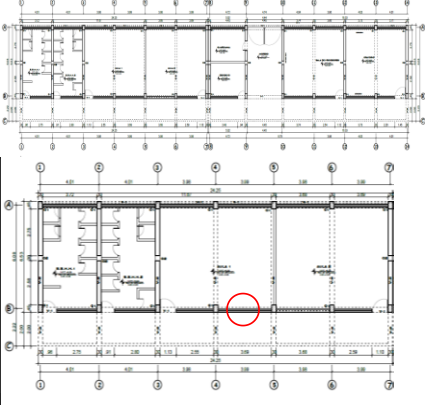
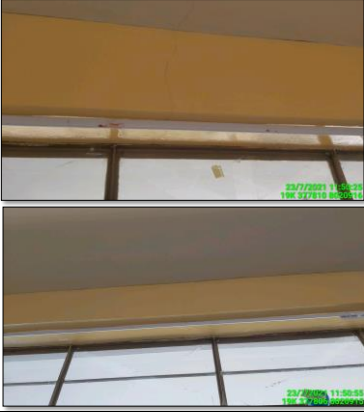
UBICACIÓN SEGÚN PLANO:			EJE B,B ENTRE 4-5						
OBSERVACIONES Y/O COMENTARIO			se puede apreciar un pandeo en la viga peraltada						
PATOLOGÍA EN ESTRUCTURAS									
FISURAS			FISURAS			DEGRADANTES			
LOSAS			VIGAS Y COLUMNAS			ARMADURA EXPUESTA			
FISURAS POR TENSIÓN POR RESTRICCIÓN DE MUROS			FISURAS INCLINADAS POR CORTANTE			ARMADURA CORROÍDA			
FISURAS POR RETRACCIÓN HIDRÁULICA			FISURAS DE COMPRESIÓN			EFLORESCENCIA			
FISURAS POR RETRACCIÓN TÉRMICA			FISURAS DE ANCLAJE			ESCAMADO			
FISURAS POR RETRACCIÓN PLÁSTICA			FISURAS DE DESLIZAMIENTO DE ANCLAJE			DESINTEGRACIÓN			
FISURAS POR CORTE EN VANOS			FISURAS DE ADHERENCIA			EROSIÓN			
FISURAS POR CORROSIÓN DEL ACERO			FISURAS NORMALES AL EJE POR FLEXIÓN			<input checked="" type="checkbox"/> X			
FISURAS POR FLEXIÓN			FISURAS POR ROTURA/DESLIZAMIENTO DE ESTRIBOS			GRIETAS			
FISURAS POR MOMENTOS TORSIONALES			FISURAS POR CORROSIÓN DEL ACERO			DISTORSIÓN

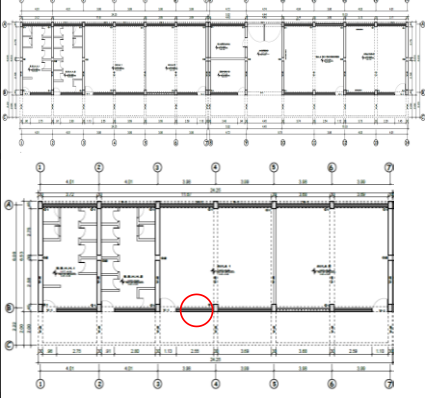
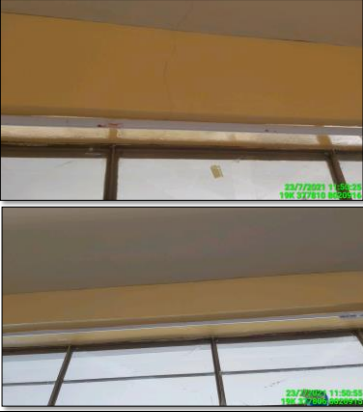
Anexo 23: Ficha N°22 de Inspección Visual de Fallas Estructurales

PROFUNDIDAD: ----- ANCHO: -----			MURO () TIPO: ----- DIMENSIONES: ----- JUNTAS: -----		
			TIPO: ----- ESPESOR: -----			TECHO () TIPO: ----- ESPESOR: -----		
			DIMENSIONES: ----- OTROS: -----			COLUMNAS () DIMENSIONES: ----- OTROS: -----		
			TIPO: ----- DIMENSIONES: -----			VIGA <input checked="" type="checkbox"/> X TIPO: PERALTADA DIMENSIONES: 50x30cm OTROS: -----		
UBICACIÓN SEGÚN PLANO:			EJE B, B ENTRE 3,4					
OBSERVACIONES Y/O COMENTARIO		Se puede apreciar un pandeo en la viga peraltada						
PATOLOGÍA EN ESTRUCTURAS								
FISURAS			FISURAS			DEGRADANTES		
LOSAS			VIGAS Y COLUMNAS			ARMADURA EXPUESTA		
FISURAS POR TENSIÓN POR RESTRICCIÓN DE MUROS			FISURAS INCLINADAS POR CORTANTE			ARMADURA CORROÍDA		
FISURAS POR RETRACCIÓN HIDRÁULICA			FISURAS DE COMPRESIÓN			EFLORESCENCIA		
FISURAS POR RETRACCIÓN TÉRMICA			FISURAS DE ANCLAJE			ESCAMADO		
FISURAS POR RETRACCIÓN PLÁSTICA			FISURAS DE DESLIZAMIENTO DE ANCLAJE			DESINTEGRACIÓN

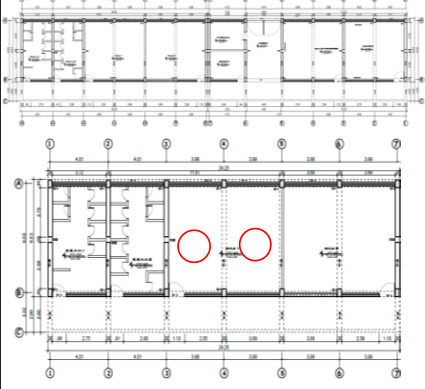
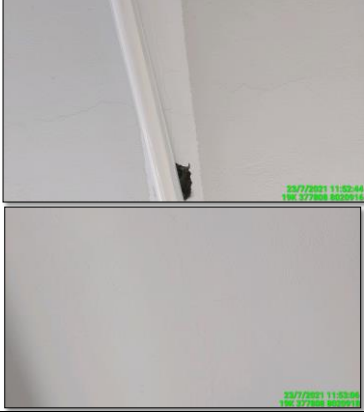
Anexo 24: Ficha N°23 de Inspección Visual de Fallas Estructurales

UBICACIÓN SEGÚN PLANO:			ENTRE 3,5-A,B			ELEMENTO		
						SOBRECIMIENTO ()		
						PROFUNDIDAD: ----		
						ANCHO: ----		
						MURO ()		
						TIPO: ----		
						DIMENSIONES: ----		
						JUNTAS: ----		
						TECHO (X)		
						TIPO: ALIGERADA		
						ESPESOR: 0.20 CM		
						COLUMNAS ()		
						DIMENSIONES: ----		
						OTROS: ----		
						VIGA ()		
						TIPO: ----		
						DIMENSIONES: ----		
						OTROS: ----		
OBSERVACIONES Y/O COMENTARIO			Se encontro una fisura en la losa d aproximadamente 0.9cm y un espesor de 1mm que forman una especie de X					
PATOLOGÍA EN ESTRUCTURAS								
FISURAS			FISURAS			DEGRADANTES		
LOSAS			VIGAS Y COLUMNAS			ARMADURA EXPUESTA		
FISURAS POR TENSIÓN POR RESTRICCIÓN DE MUROS			FISURAS INCLINADAS POR CORTANTE			ARMADURA CORROÍDA		
FISURAS POR RETRACCIÓN HIDRÁULICA			FISURAS DE COMPRESIÓN			EFLORESCENCIA		
FISURAS POR RETRACCIÓN TÉRMICA			FISURAS DE ANCLAJE			ESCAMADO		
FISURAS POR RETRACCIÓN PLÁSTICA			FISURAS DE DESLIZAMIENTO DE ANCLAJE			DESINTEGRACIÓN

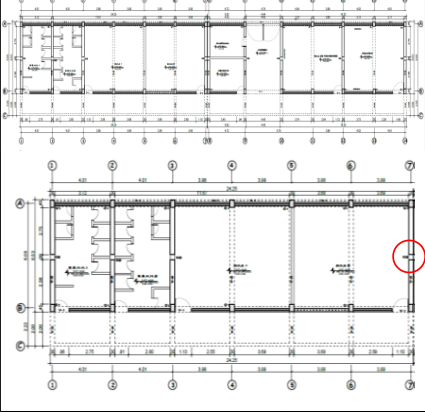
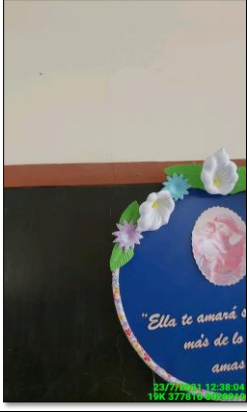
Anexo 27: Ficha N°26 de Inspección Visual de Fallas Estructurales

UBICACIÓN SEGÚN PLANO:			EJE 7,7 ENTRE A-B			ELEMENTO		
						SOBRECIMIENTO ()		
						PROFUNDIDAD: ----		
						ANCHO: ----		
						MURO (X)		
						TIPO: CABEZA		
						DIMENSIONES: ----		
						JUNTAS: ----		
						TECHO ()		
						TIPO: ----		
						ESPESOR: ----		
						COLUMNAS ()		
						DIMENSIONES: ----		
						OTROS: ----		
						VIGA ()		
						TIPO: ----		
						DIMENSIONES: ----		
						OTROS: ----		
OBSERVACIONES Y/O COMENTARIO			Se identificó la presencia de fisura en la pared que lo atraviesa transversalmente					
PATOLOGÍA EN ESTRUCTURAS								
FISURAS			FISURAS			DEGRADANTES		
LOSAS			VIGAS Y COLUMNAS			ARMADURA EXPUESTA		
FISURAS POR TENSIÓN POR RESTRICCIÓN DE MUROS			FISURAS INCLINADAS POR CORTANTE			ARMADURA CORROÍDA		
FISURAS POR RETRACCIÓN HIDRÁULICA			FISURAS DE COMPRESIÓN			EFLORESCENCIA		
FISURAS POR RETRACCIÓN TÉRMICA			FISURAS DE ANCLAJE			ESCAMADO		
FISURAS POR RETRACCIÓN PLÁSTICA			FISURAS DE DESLIZAMIENTO DE ANCLAJE			DESINTEGRACIÓN

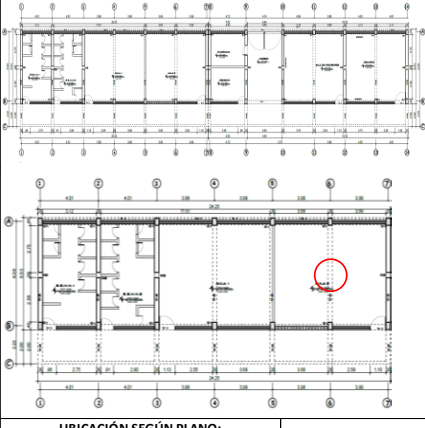
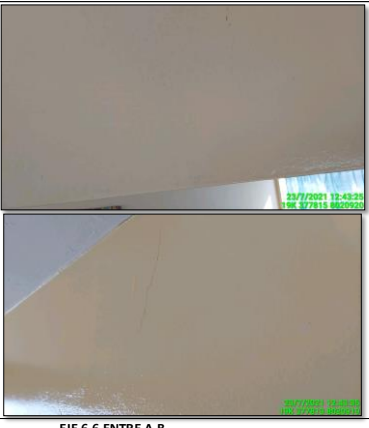
Anexo 30: Ficha N°29 de Inspección Visual de Fallas Estructurales

UBICACIÓN SEGÚN PLANO:		EJE 6,6 ENTRE A-B		ELEMENTO			
				SOBRECIMIENTO ()			
				PROFUNDIDAD: -----			
				ANCHO: -----			
				MURO ()			
				TIPO: -----			
				DIMENSIONES: -----			
				JUNTAS: -----			
				TECHO ()			
				TIPO: -----			
				ESPESOR: -----			
				COLUMNAS ()			
				DIMENSIONES: -----			
				OTROS: -----			
				VIGA <input checked="" type="checkbox"/>			
				TIPO: PERALTADA			
				DIMENSIONES: 50x30cm			
				OTROS: -----			
OBSERVACIONES Y/O COMENTARIO		Se identificó la presencia a lo largo de la viga V-1					
PATOLOGÍA EN ESTRUCTURAS							
FISURAS		FISURAS			DEGRADANTES		
LOSAS		VIGAS Y COLUMNAS			ARMADURA EXPUESTA		
FISURAS POR TENSIÓN POR RESTRICCIÓN DE MUROS		FISURAS INCLINADAS POR CORTANTE			ARMADURA CORROÍDA		
FISURAS POR RETRACCIÓN HIDRÁULICA		FISURAS DE COMPRESIÓN			EFLORESCENCIA		
FISURAS POR RETRACCIÓN TÉRMICA		FISURAS DE ANCLAJE			ESCAMADO		
FISURAS POR RETRACCIÓN PLÁSTICA		FISURAS DE DESLIZAMIENTO DE ANCLAJE			DESINTEGRACIÓN

FISURAS POR CORTE EN VANOS		FISURAS DE ADHERENCIA			EROSIÓN		
FISURAS POR CORROSIÓN DEL ACERO		FISURAS NORMALES AL EJE POR FLEXIÓN			<input checked="" type="checkbox"/> GRIETAS		
FISURAS POR FLEXIÓN		FISURAS POR ROTURA/DESLIZAMIENTO DE ESTRIBOS			DISTORSIÓN		
FISURAS POR MOMENTOS TORSIONALES		FISURAS POR CORROSIÓN DEL ACERO			GRIETAS		
FISURAS POR TENSIÓN POR RESTRICCIÓN DE COLUMNA		FISURAS POR TORSIÓN			DISTORSIÓN		
		FISURAS POR ASIENTO DEL CONCRETO					
MUROS		FISURAS POR CIZALLE			CONSERVACIÓN DE LA EDIFICACIÓN:		
FISURAS POR APLASTAMIENTO		FISURAS POR FALTA DE ESTRIBOS			MUY MALA		
FISURAS POR TRACCIÓN DIAGONAL		FISURAS POR RETRACCIÓN			MALA		
FISURAS POR CIZALLAMIENTO					REGULAR		
FISURAS POR CORTANTE		FALLA ENCUENTRO EN VIGAS			<input checked="" type="checkbox"/> BUENA		
FISURAS POR FLEXIÓN		PUNZONAMIENTO					
FISURAS POR ASENTAMIENTO DE CIMENTACIÓN		COLUMNA CORTA					
FISURA EN MURO POR DILATACIÓN DE LOSA		APLASTAMIENTO DEL CONCRETO

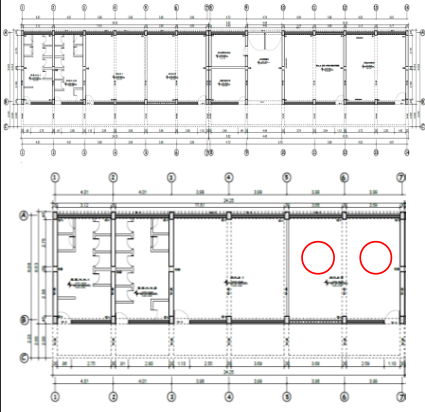
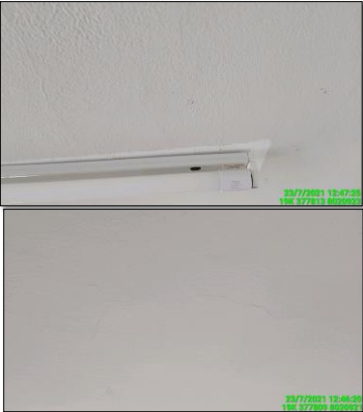
Anexo 31: Ficha N°30 de Inspección Visual de Fallas Estructurales

UBICACIÓN SEGÚN PLANO:			ENTRE 5,7-A,B			PROFUNDIDAD: -----			
OBSERVACIONES Y/O COMENTARIO			Se encontró una fisura en la losa d aproximadamente 0.9cm y un espesor de 1mm que forman una especie de X						
PATOLOGÍA EN ESTRUCTURAS									
FISURAS			FISURAS			DEGRADANTES			
LOSAS			VIGAS Y COLUMNAS			ARMADURA EXPUESTA			
FISURAS POR TENSIÓN POR RESTRICCIÓN DE MUROS			FISURAS INCLINADAS POR CORTANTE			ARMADURA CORROÍDA			
FISURAS POR RETRACCIÓN HIDRÁULICA			FISURAS DE COMPRESIÓN			EFLORESCENCIA			
FISURAS POR RETRACCIÓN TÉRMICA			FISURAS DE ANCLAJE			ESCAMADO			
FISURAS POR RETRACCIÓN PLÁSTICA			FISURAS DE DESLIZAMIENTO DE ANCLAJE			DESINTEGRACIÓN			
FISURAS POR CORTE EN VANOS			FISURAS DE ADHERENCIA			EROSIÓN			
FISURAS POR CORROSIÓN DEL ACERO			FISURAS NORMALES AL EJE POR FLEXIÓN			GRIETAS			
FISURAS POR FLEXIÓN			FISURAS POR ROTURA/DESLIZAMIENTO DE ESTRIBOS			DISTORSIÓN			
FISURAS POR MOMENTOS TORSIONALES			FISURAS POR CORROSIÓN DEL ACERO			GRIETAS

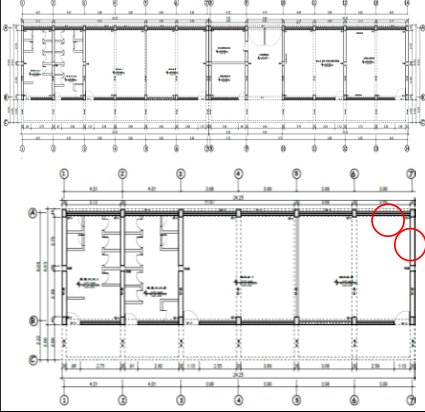
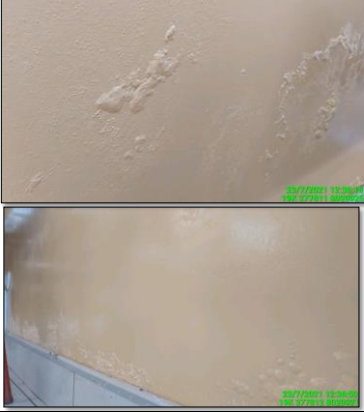
Anexo 32: Ficha N°31 de Inspección Visual de Fallas Estructurales

SOBRECIMIENTO ()		
						PROFUNDIDAD: ----		
						ANCHO: ----		
						MURO (X)		
						TIPO: ALBAÑILERÍA		
						DIMENSIONES: ----		
						JUNTAS: ----		
						TECHO ()		
						TIPO: ---		
						ESPESOR: ----		
						COLUMNAS ()		
						DIMENSIONES: ----		
						OTROS: ----		
						VIGA ()		
						TIPO: ----		
						DIMENSIONES: ----		
						OTROS: ----		
OBSERVACIONES Y/O COMENTARIO			Se identificó la eflorescencia en el muro que rodea toda la pared a una altura aproximada de 0.90 cm del nivel de piso terminado					
PATOLOGÍA EN ESTRUCTURAS								
FISURAS			FISURAS			DEGRADANTES		
LOSAS			VIGAS Y COLUMNAS			ARMADURA EXPUESTA		
FISURAS POR TENSIÓN POR RESTRICCIÓN DE MUROS			FISURAS INCLINADAS POR CORTANTE			ARMADURA CORROÍDA		
FISURAS POR RETRACCIÓN HIDRÁULICA			FISURAS DE COMPRESIÓN			EFLORESCENCIA <input checked="" type="checkbox"/> X		
FISURAS POR RETRACCIÓN TÉRMICA			FISURAS DE ANCLAJE			ESCAMADO		
FISURAS POR RETRACCIÓN PLÁSTICA			FISURAS DE DESLIZAMIENTO DE ANCLAJE			DESINTEGRACIÓN

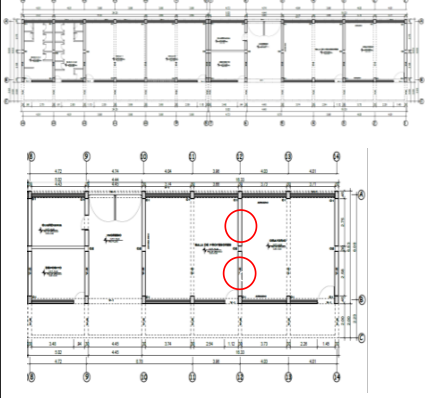
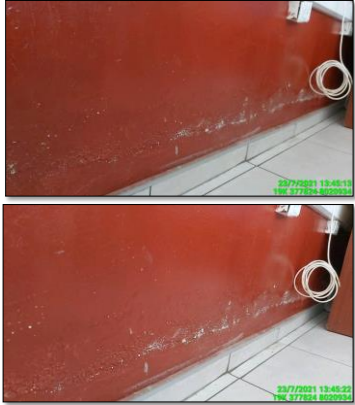
Anexo 34: Ficha N°33 de Inspección Visual de Fallas Estructurales

SOBRECIMIENTO ()			
					PROFUNDIDAD: ----			
					ANCHO: ----			
					MURO (X)			
					TIPO: ALBAÑILERÍA			
					DIMENSIONES: ----			
					JUNTAS: ----			
					TECHO ()			
					TIPO: --			
					ESPESOR: ----			
					COLUMNAS ()			
					DIMENSIONES: ----			
					OTROS: ----			
					VIGA ()			
					TIPO: ----			
					DIMENSIONES: ----			
					OTROS: ----			
OBSERVACIONES Y/O COMENTARIO		Se identifico la eflorescencia en el muro que rodea toda la pared a una altura aproximada de 0.90 cm del nivel de piso terminado						
PATOLOGÍA EN ESTRUCTURAS								
FISURAS			FISURAS			DEGRADANTES		
LOSAS			VIGAS Y COLUMNAS			ARMADURA EXPUESTA		
FISURAS POR TENSIÓN POR RESTRICCIÓN DE MUROS			FISURAS INCLINADAS POR CORTANTE			ARMADURA CORROÍDA		
FISURAS POR RETRACCIÓN HIDRÁULICA			FISURAS DE COMPRESIÓN			EFLORESCENCIA <input checked="" type="checkbox"/>		
FISURAS POR RETRACCIÓN TÉRMICA			FISURAS DE ANCLAJE			ESCAMADO		
FISURAS POR RETRACCIÓN PLÁSTICA			FISURAS DE DESLIZAMIENTO DE ANCLAJE			DESINTEGRACIÓN

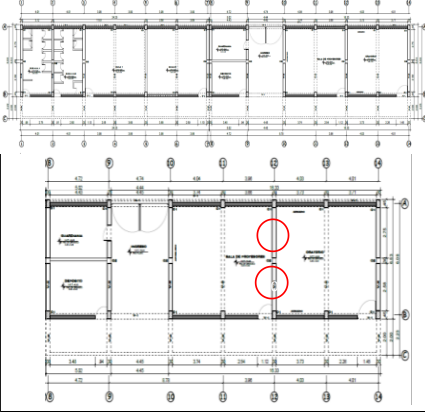
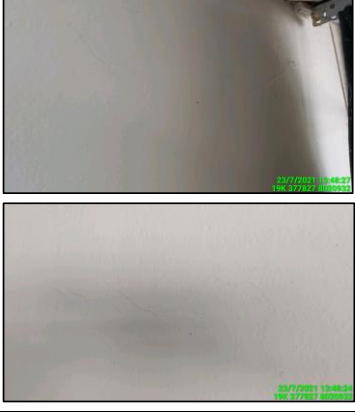
Anexo 36: Ficha N°35 de Inspección Visual de Fallas Estructurales

UBICACIÓN SEGÚN PLANO:			EJE 12 ENTRE A,B						
OBSERVACIONES Y/O COMENTARIO			Se identificó fisuras transversales paralela a la columna en la pared que se extiende de columna a columna.						
PATOLOGÍA EN ESTRUCTURAS									
FISURAS			FISURAS			DEGRADANTES			
LOSAS			VIGAS Y COLUMNAS			ARMADURA EXPUESTA			
FISURAS POR TENSIÓN POR RESTRICCIÓN DE MUROS			FISURAS INCLINADAS POR CORTANTE			ARMADURA CORROÍDA			
FISURAS POR RETRACCIÓN HIDRÁULICA			FISURAS DE COMPRESIÓN			EFLORESCENCIA			
FISURAS POR RETRACCIÓN TÉRMICA			FISURAS DE ANCLAJE			ESCAMADO			
FISURAS POR RETRACCIÓN PLÁSTICA			FISURAS DE DESLIZAMIENTO DE ANCLAJE			DESINTEGRACIÓN			
FISURAS POR CORTE EN VANOS			FISURAS DE ADHERENCIA			EROSIÓN			
FISURAS POR CORROSIÓN DEL ACERO			FISURAS NORMALES AL EJE POR FLEXIÓN			GRIETAS			
FISURAS POR FLEXIÓN			<input checked="" type="checkbox"/> FISURAS POR ROTURA/DESLIZAMIENTO DE ESTRIBOS			DISTORSIÓN			
FISURAS POR MOMENTOS TORSIONALES			FISURAS POR CORROSIÓN DEL ACERO			GRIETAS

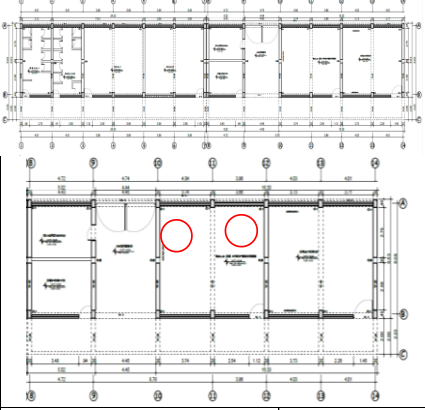
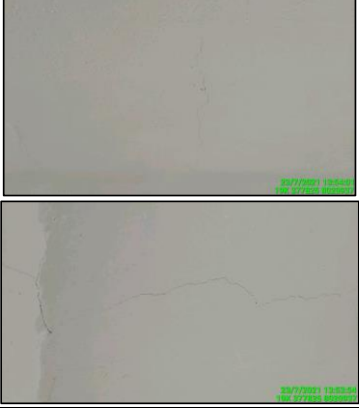
Anexo 37: Ficha N°36 de Inspección Visual de Fallas Estructurales

UBICACIÓN SEGÚN PLANO:		ENTRE EJE 10,12; A,B			ELEMENTO		
					SOBRECIMIENTO ()		
					PROFUNDIDAD: ----		
					ANCHO: ----		
					MURO (X)		
					TIPO: ----		
					DIMENSIONES: ----		
					JUNTAS: ----		
					TECHO ()		
					TIPO: ALIGERADA		
					ESPESOR: 20cm		
					COLUMNAS ()		
					DIMENSIONES: ----		
					OTROS: ----		
					VIGA ()		
					TIPO: ----		
					DIMENSIONES: ----		
					OTROS: ----		
OBSERVACIONES Y/O COMENTARIO		Se identificó fisuras transversales paralela a la columna en la pared que se extiende de columna a columna.					
PATOLOGÍA EN ESTRUCTURAS							
FISURAS		FISURAS			DEGRADANTES		
LOSAS		VIGAS Y COLUMNAS			ARMADURA EXPUESTA		
FISURAS POR TENSIÓN POR RESTRICCIÓN DE MUROS		FISURAS INCLINADAS POR CORTANTE			ARMADURA CORROÍDA		
FISURAS POR RETRACCIÓN HIDRÁULICA		FISURAS DE COMPRESIÓN			EFLORESCENCIA		
FISURAS POR RETRACCIÓN TÉRMICA		FISURAS DE ANCLAJE			ESCAMADO		
FISURAS POR RETRACCIÓN PLÁSTICA		FISURAS DE DESLIZAMIENTO DE ANCLAJE			DESINTEGRACIÓN

FISURAS POR CORTE EN VANOS		FISURAS DE ADHERENCIA			EROSIÓN		
FISURAS POR CORROSIÓN DEL ACERO		FISURAS NORMALES AL EJE POR FLEXIÓN			GRIETAS		
FISURAS POR FLEXIÓN		<input checked="" type="checkbox"/> FISURAS POR ROTURA/DESLIZAMIENTO DE ESTRIBOS			DISTORSIÓN		
FISURAS POR MOMENTOS TORSIONALES		FISURAS POR CORROSIÓN DEL ACERO			GRIETAS		
FISURAS POR TENSIÓN POR RESTRICCIÓN DE COLUMNA		FISURAS POR TORSIÓN			DISTORSIÓN		
		FISURAS POR ASIENTO DEL CONCRETO					
MUROS		FISURAS POR CIZALLE			CONSERVACIÓN DE LA EDIFICACIÓN:		
FISURAS POR APLASTAMIENTO		FISURAS POR FALTA DE ESTRIBOS			MUY MALA		
FISURAS POR TRACCIÓN DIAGONAL		FISURAS POR RETRACCIÓN			MALA		
FISURAS POR CIZALLAMIENTO					REGULAR		
FISURAS POR CORTANTE		FALLA ENCUENTRO EN VIGAS			BUENA		
FISURAS POR FLEXIÓN		PUNZONAMIENTO					
FISURAS POR ASENTAMIENTO DE CIMENTACIÓN		COLUMNA CORTA					
FISURA EN MURO POR DILATACIÓN DE LOSA		APLASTAMIENTO DEL CONCRETO
