**“EVALUACIÓN SUPERFICIAL PARA ESTIMACIÓN DE LA
SERVICIABILIDAD VIAL EN LA CARRETERA PE-38 KM 0+000
AL KM 2+000, TACNA 2022”**

**PARA OPTAR:
TÍTULO PROFESIONAL DE INGENIERO CIVIL**

**TACNA – PERÚ
2023**

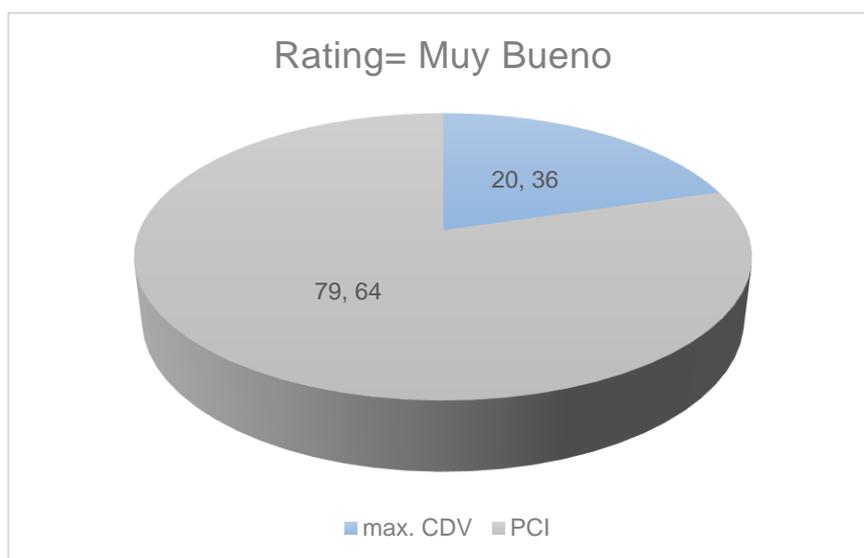
Figura 36

En conclusión, para esta unidad de muestreo U-01 se obtuvo que el “Máximo Valor Deducido Corregido” para esta parte fue de 20, 36 y finalmente podemos obtener el valor del PCI de 79, 64, este está dentro de la clasificación de pavimento muy bueno. Ver Figura 36.

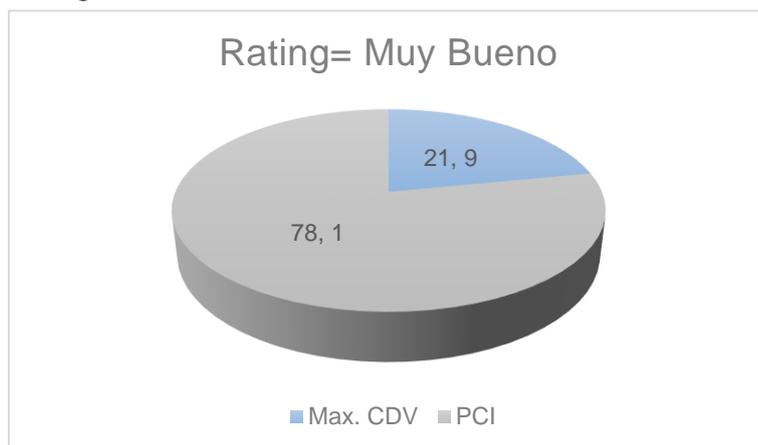
Figura 38

La falla por desnivel de carril/berma clasificada según el manual de PCI como N°9, esta falla si la encontramos en un nivel de severidad de grado alto y su longitud de daño igual a 31, 5 m, que está en su totalidad de la longitud a evaluar. En conclusión, para esta unidad de muestreo U-04 se obtuvo que el “Máximo Valor Deducido Corregido” para esta parte fue de 21, 9 y finalmente podemos obtener el valor del PCI de 78, 1, este está dentro de la clasificación de pavimento muy bueno. Ver Figura 38.

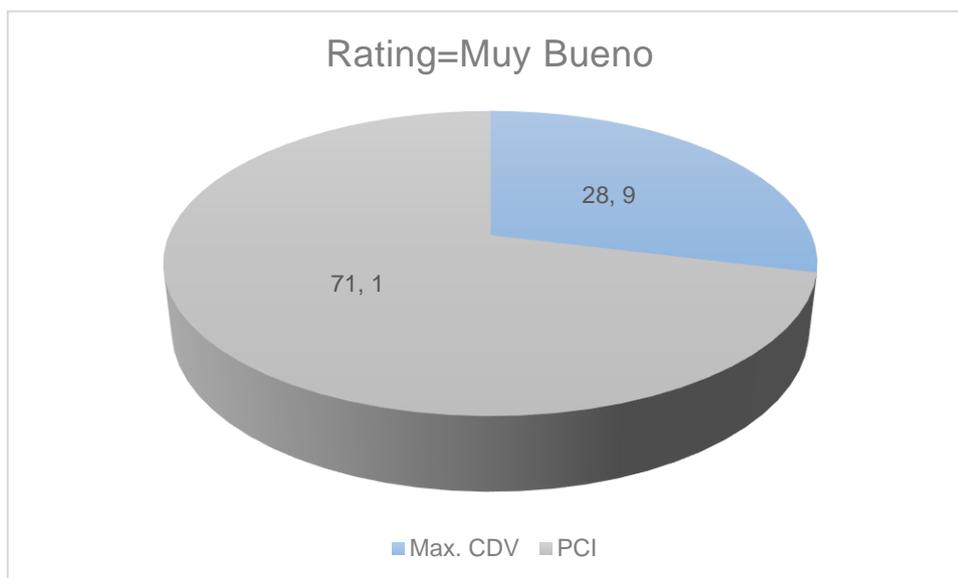
Figura 40

En conclusión, para esta unidad de muestreo U-07 se obtuvo que el “Máximo Valor Deducido Corregido” para esta parte fue de 28, 9 y finalmente podemos obtener el valor del PCI de 71, 1, este está dentro de la clasificación de pavimento muy bueno. Ver Figura 40.

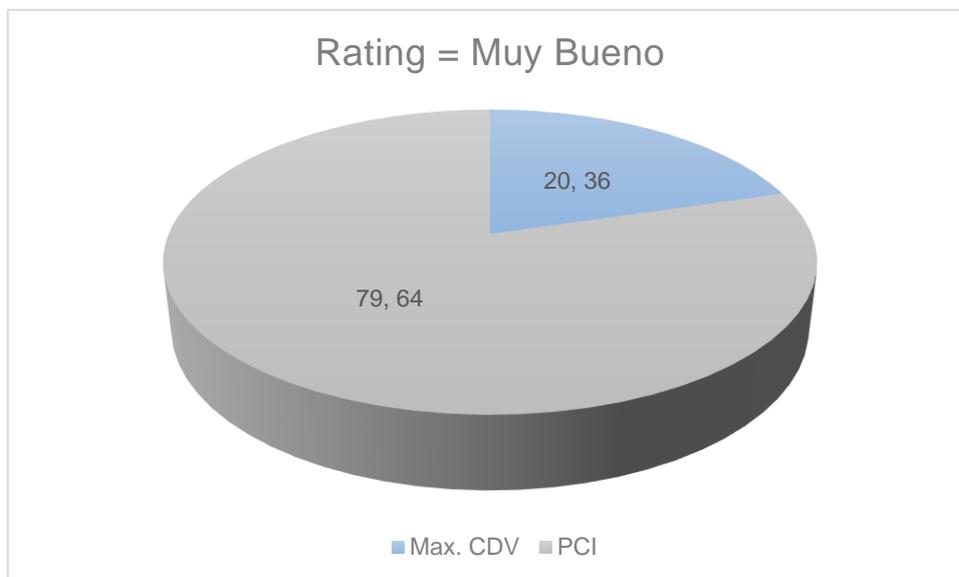
Figura 42*Rating de la unidad de muestreo U-10*

En conclusión, para esta unidad de muestreo U-10 se obtuvo que el “Máximo Valor Deducido Corregido” para esta parte fue de 20, 36 y finalmente podemos obtener el valor del PCI de 79, 64, este está dentro de la clasificación de pavimento muy bueno. Ver Figura 42.

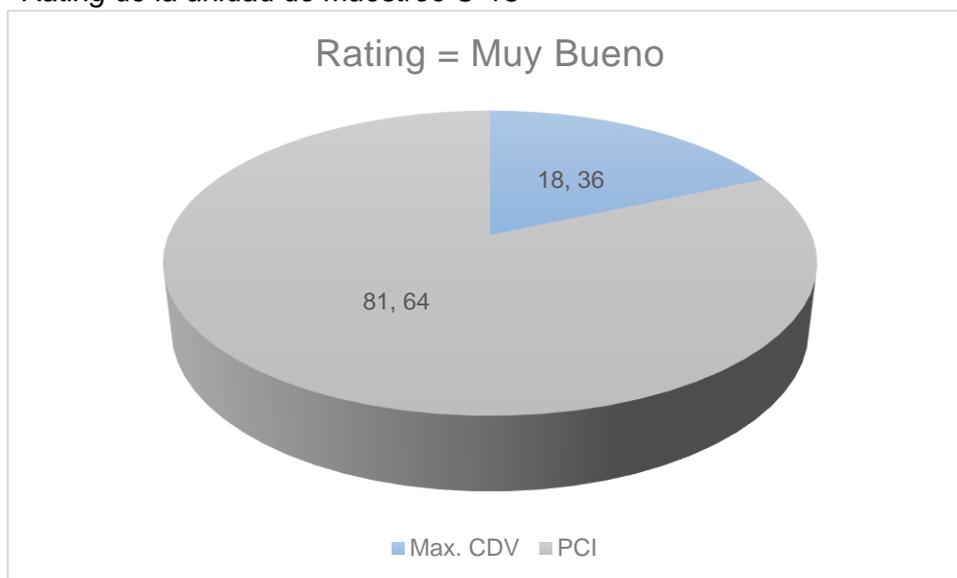
Figura 44*Rating de la unidad de muestreo U-13*

En conclusión, para esta unidad de muestreo U-13 se obtuvo su "Máximo Valor Deducido Corregido" para esta parte fue de 18.36 y finalmente podemos obtener el valor del PCI de 81,64, este está dentro de la clasificación de pavimento muy bueno. Ver Figura 44.

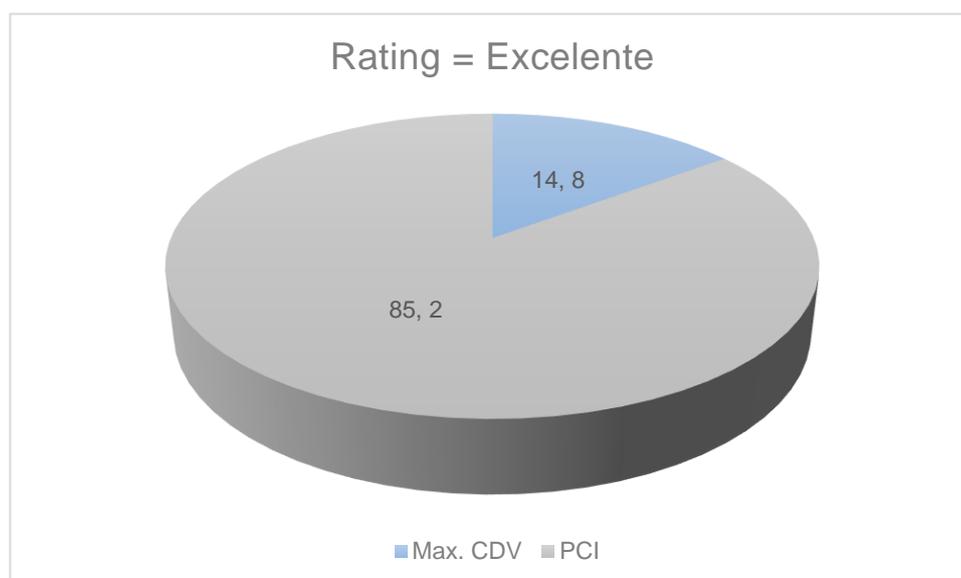
Figura 48

En conclusión, para esta unidad de muestreo U-19 se obtuvo que el “Máximo Valor Deducido Corregido” para esta parte fue de 14, 8 y finalmente podemos obtener el valor del PCI de 85, 2, este está dentro de la clasificación de pavimento Excelente. Ver Figura 48.

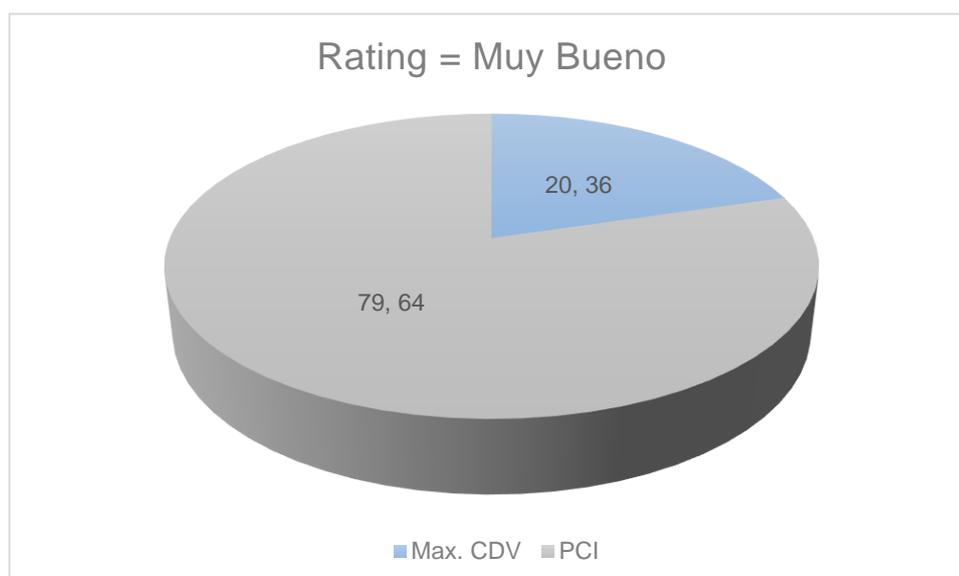
Figura 50

En conclusión, para esta unidad de muestreo U-22 se obtuvo que el “Máximo Valor Deducido Corregido” para esta parte fue de 20, 36 y finalmente podemos obtener el valor del PCI de 79, 64, este está dentro de la clasificación de pavimento muy bueno. Ver Figura 50.

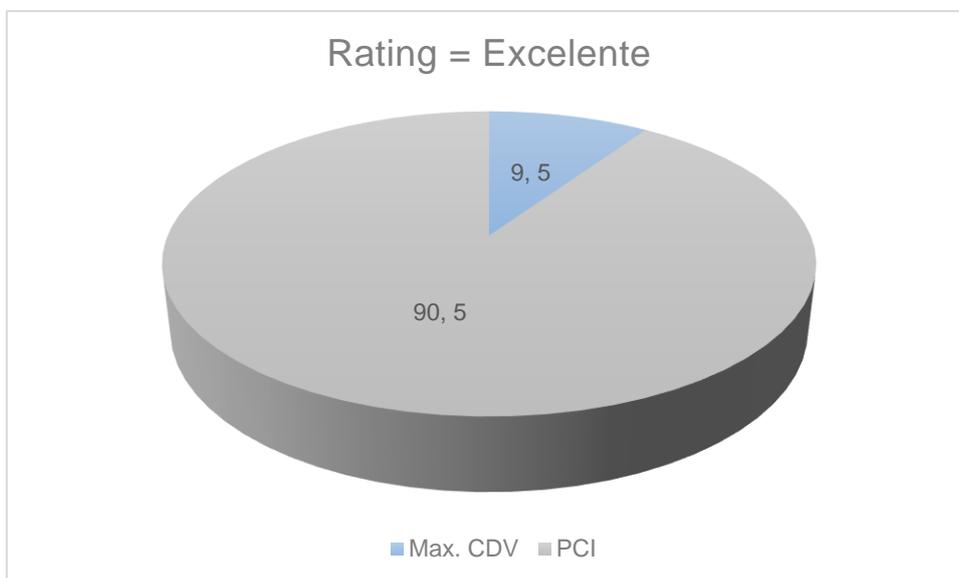
Figura 52

En conclusión, para esta unidad de muestreo U-25 se obtuvo que el "Máximo Valor Deducido Corregido" para esta parte fue de 9, 5 y finalmente podemos obtener el valor del PCI de 90, 5, este está dentro de la clasificación de pavimento Excelente. Ver Figura 52.

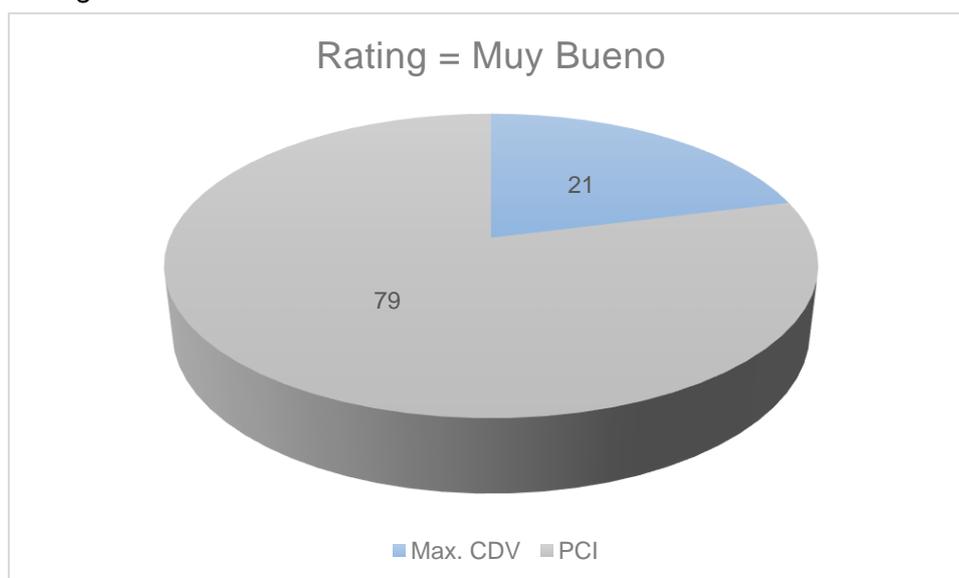
Figura 54

En conclusión, para esta unidad de muestreo U-28 se obtuvo que el “Máximo Valor Deducido Corregido” para esta parte fue de 21 y finalmente podemos obtener el valor del PCI de 79, este está dentro de la clasificación de pavimento Muy bueno. Ver Figura 54.

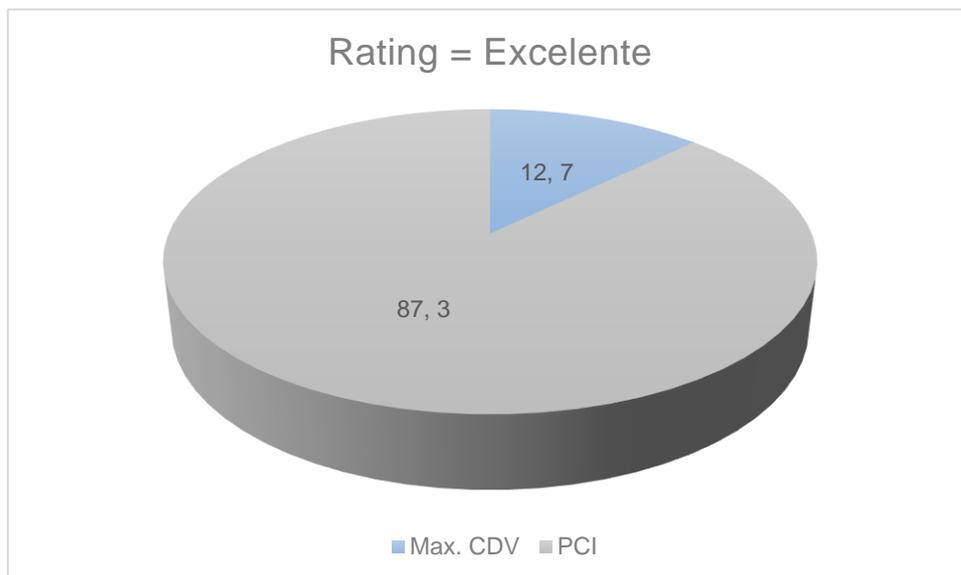
Figura 56

En conclusión, para esta unidad de muestreo U-31 se obtuvo que el “Máximo Valor Deducido Corregido” para esta parte fue de 12, 7 y finalmente podemos obtener el valor del PCI de 87, 3, este está dentro de la clasificación de pavimento Excelente. Ver Figura 56.

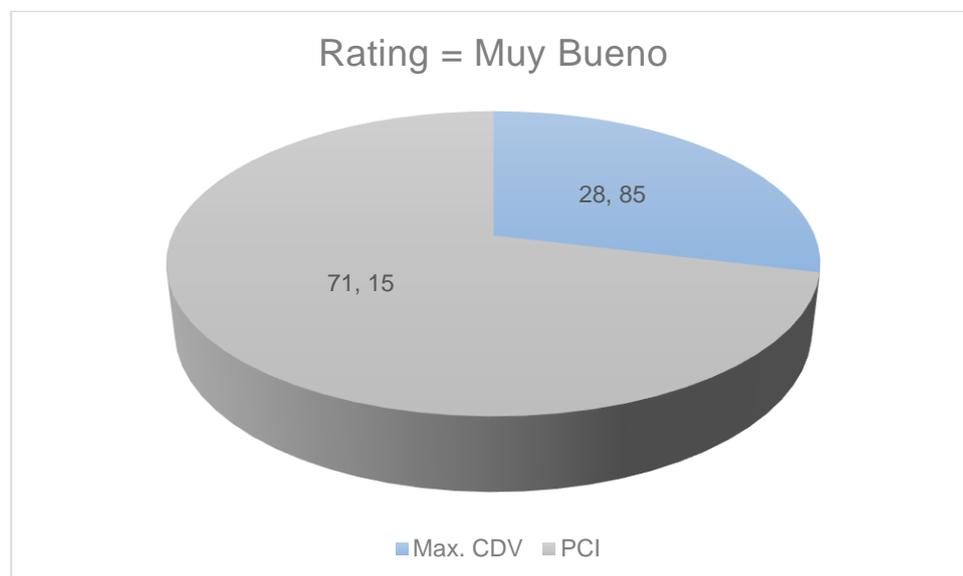
Figura 82

En conclusión, para esta unidad de muestreo U-04 se obtuvo que el “Máximo Valor Deducido Corregido” para esta parte fue de 28, 85 y el valor del PCI de 71, 15, este está dentro de la clasificación de pavimento muy bueno. Ver Figura 82.

Rating de la unidad de muestreo U-04

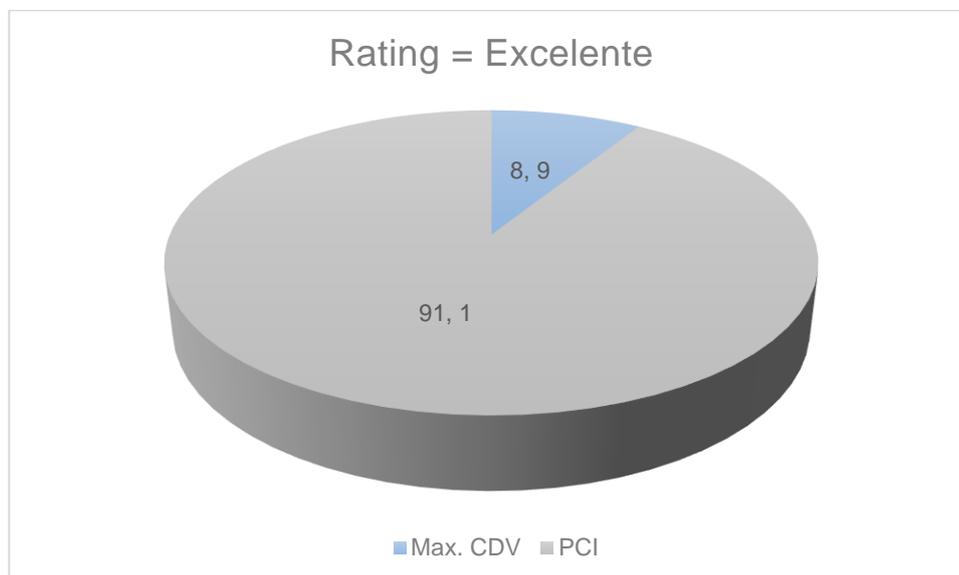
Figura 96

En conclusión, para esta unidad de muestreo U-25 se obtuvo que el "Máximo Valor Deducido Corregido" para esta parte fue de 8, 9 y finalmente podemos obtener el valor del PCI de 91, 1, este está dentro de la clasificación de pavimento Excelente. Ver Figura 96.

Rating de la unidad de muestreo U-25

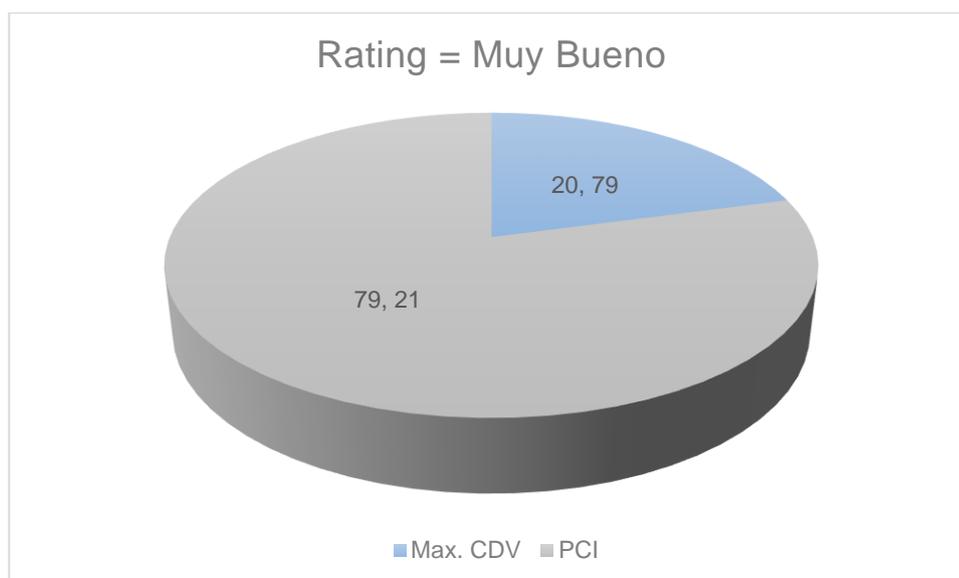
Figura 98

En conclusión, para esta unidad de muestra U-28 se obtuvo que el “Máximo Valor Deducido Corregido” para esta parte fue de 20, 79 y finalmente podemos obtener el valor del PCI de 79, 21, este está dentro de la clasificación de pavimento muy bueno. Ver Figura 98.

Rating de la unidad de muestreo U-28

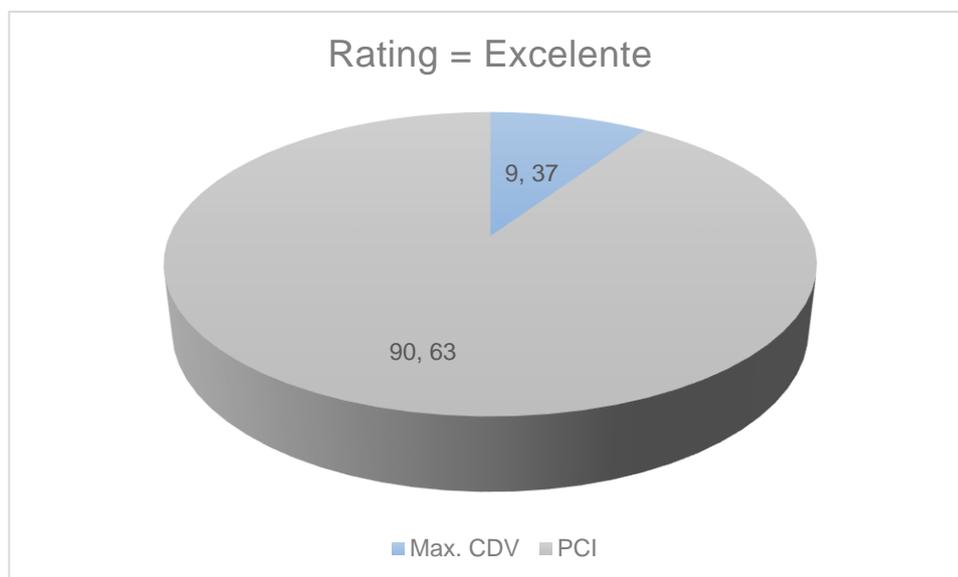
Figura 100

En conclusión, para esta unidad de muestreo U-01 se obtuvo que el “Máximo Valor Deducido Corregido” para esta parte fue de 9, 37 y finalmente podemos obtener el valor del PCI de 90, 63, este está dentro de la clasificación de pavimento Excelente. Ver Figura 100.

Rating de la unidad de muestreo U-01

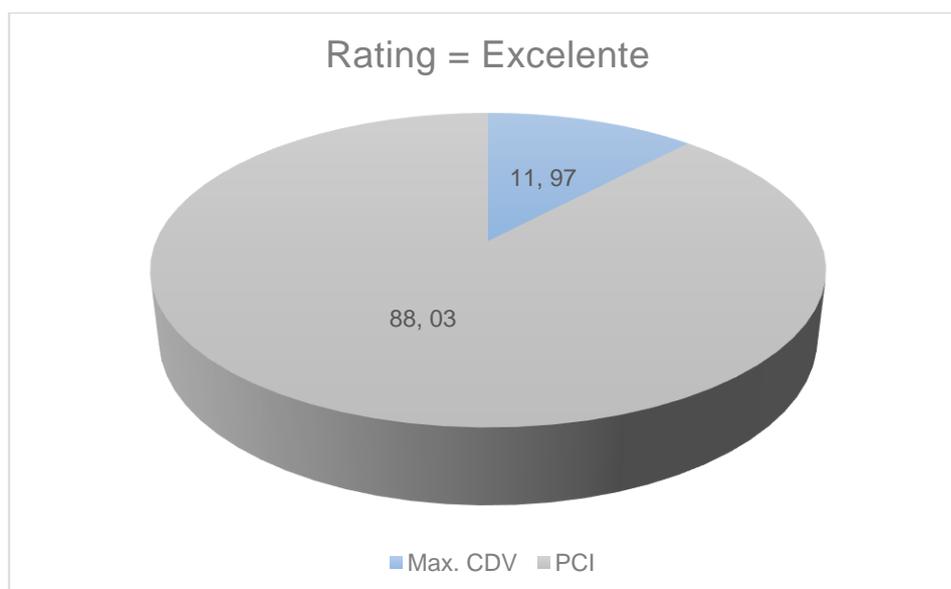
Figura 102

En conclusión, para esta unidad de muestreo U-04 se obtuvo que el “Máximo Valor Deducido Corregido” para esta parte fue de 11, 97 y finalmente podemos obtener el valor del PCI de 88, 03, este está dentro de la clasificación de pavimento Excelente. Ver Figura 102.

Rating de la unidad de muestreo U-04

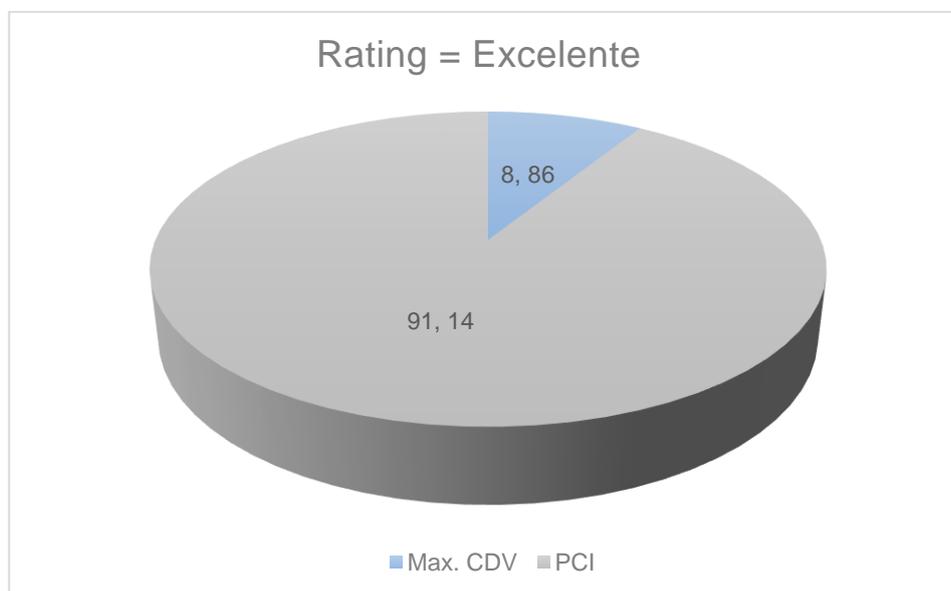
Figura 104

En conclusión, para esta unidad de muestreo U-07 se obtuvo que el "Máximo Valor Deducido Corregido" para esta parte fue de 8, 86 y finalmente podemos obtener el valor del PCI de 91, 14, este está dentro de la clasificación de pavimento Excelente. Ver Figura 104.

Rating de la unidad de muestreo U-07

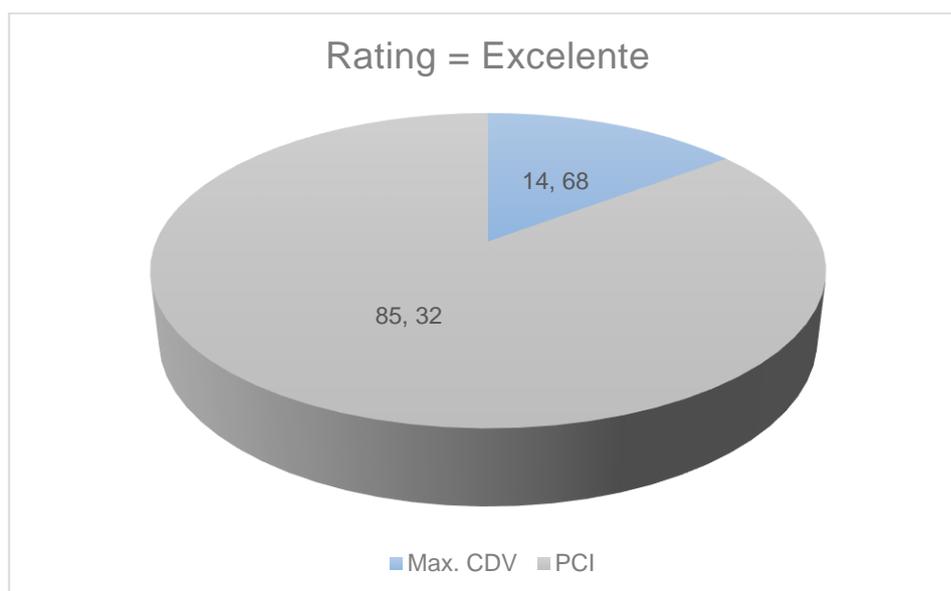
Figura 106

En conclusión, para esta unidad de muestreo U-10 se obtuvo el “Máximo Valor Deducido Corregido” para esta parte fue de 14, 68 y finalmente podemos obtener el valor del PCI de 85, 32, este está dentro de la clasificación de pavimento Excelente. Ver Figura 106.

Rating de la unidad de muestreo U-10

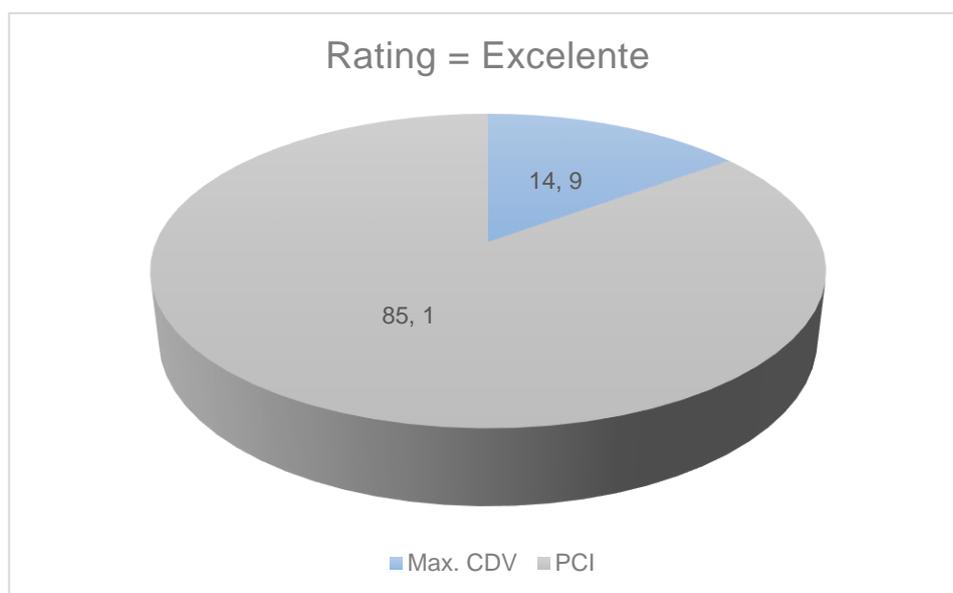
Figura 108

En conclusión, para esta unidad de muestreo U-13 se obtuvo su “Máximo Valor Deducido Corregido” para esta parte que fue de 14, 9 y finalmente podemos obtener el valor del PCI de 85, 1, este está dentro de la clasificación de pavimento Excelente. Ver Figura 108.

Rating de la unidad de muestreo U-13

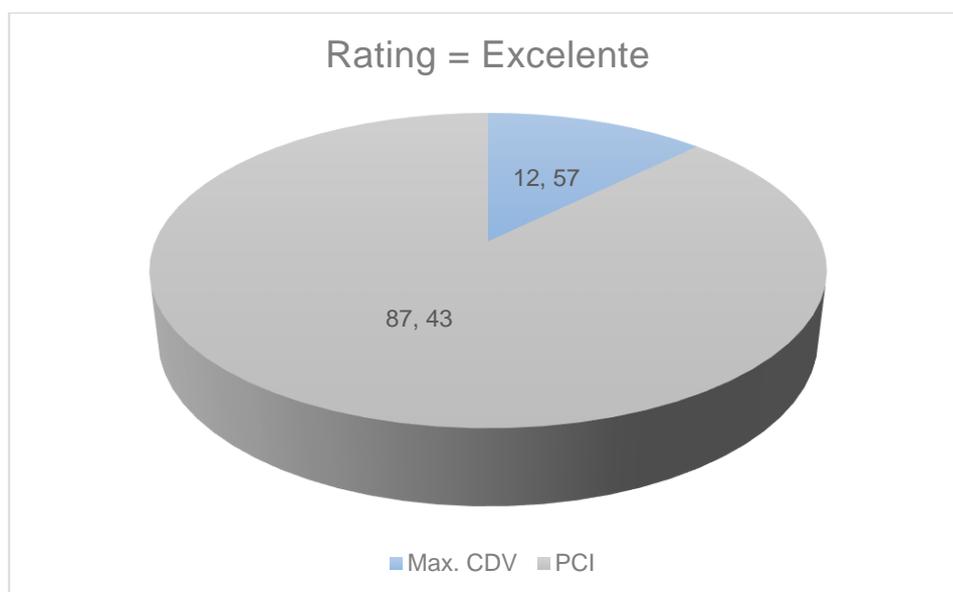
Figura 110

En conclusión, para esta unidad de muestreo U-16 se obtuvo que el “Máximo Valor Deducido Corregido” para esta parte fue de 12, 57 y finalmente podemos obtener el valor del PCI de 87, 43, este está dentro de la clasificación de pavimento Excelente. Ver Figura 110.

Rating de la unidad de muestreo U-16

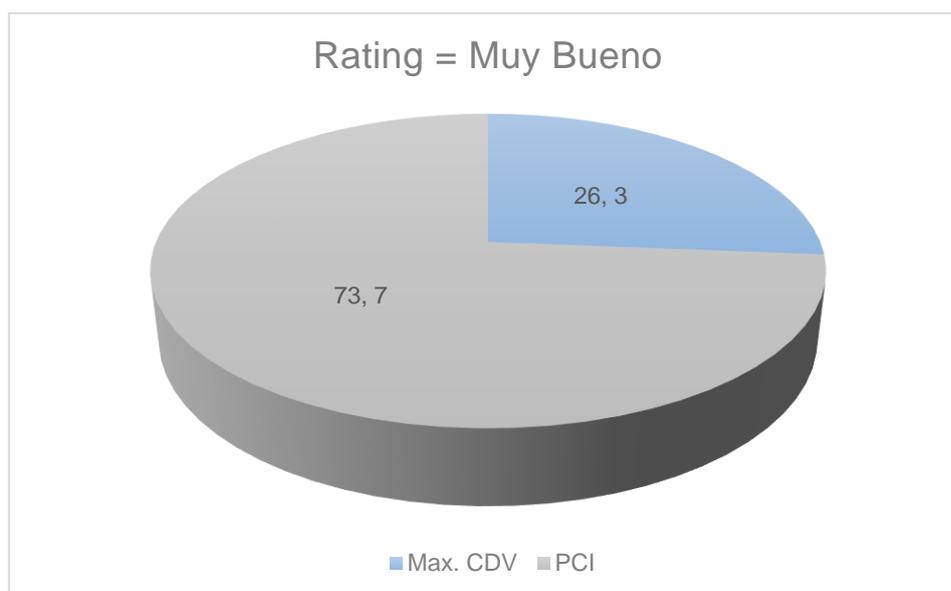
Figura 112

En conclusión, para esta unidad de muestreo U-19 se obtuvo que el “Máximo Valor Deducido Corregido” para esta parte fue de 26, 3 y finalmente podemos obtener el valor del PCI de 73, 7, este está dentro de la clasificación de pavimento muy bueno. Ver Figura 112.

Rating de la unidad de muestreo U-19

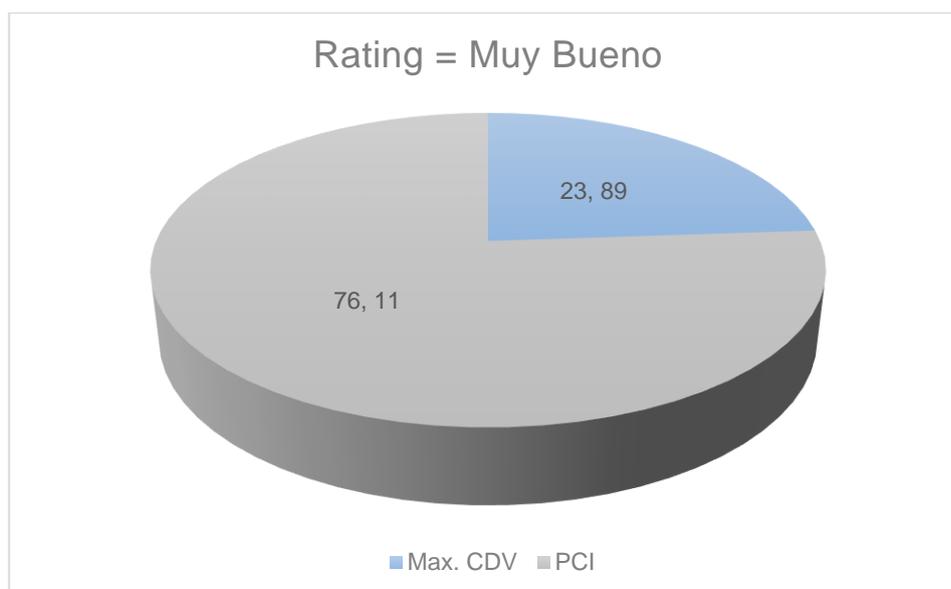
Figura 114

En conclusión, para esta unidad de muestreo U-22 se obtuvo que el “Máximo Valor Deducido Corregido” para esta parte fue de 23, 89 y finalmente podemos obtener el valor del PCI de 76, 11, este está dentro de la clasificación de pavimento muy bueno. Ver Figura 114.

Rating de la unidad de muestreo U-22

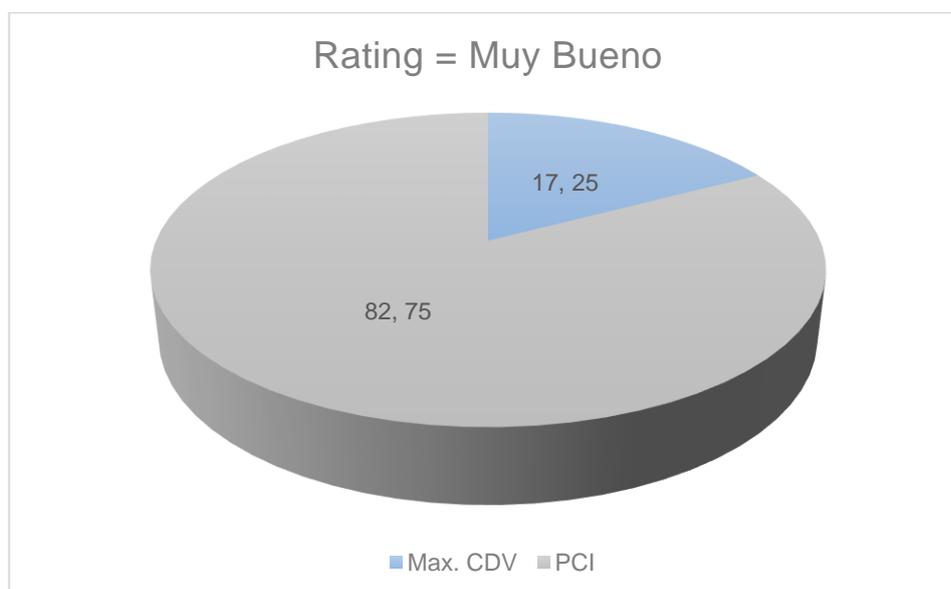
Figura 116

En conclusión, para esta unidad de muestreo U-25 se obtuvo que el "Máximo Valor Deducido Corregido" para esta parte fue de 17, 25 y finalmente podemos obtener el valor del PCI de 82, 75, este está dentro de la clasificación de pavimento muy bueno. Ver Figura 116.

Rating de la unidad de muestreo U-25

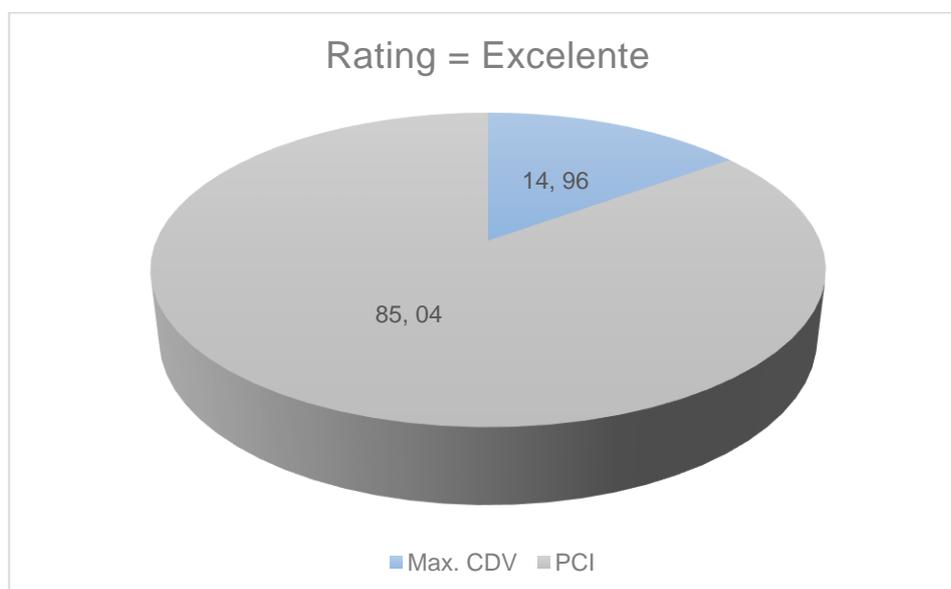
Figura 118

En conclusión, para esta unidad de muestreo U-28 se obtuvo que el "Máximo Valor Deducido Corregido" para esta parte fue de 14, 96 y finalmente podemos obtener el valor del PCI de 85, 04, este está dentro de la clasificación de pavimento Excelente. Ver Figura 118.

Rating de la unidad de muestreo U-28
