TESIS

**“EVALUACIÓN VIAL MEDIANTE EL MÉTODO PCI Y
PLANTEAMIENTO DE ALTERNATIVAS DE INTERVENCIÓN
PARA MEJORAR LA CONDICIÓN OPERACIONAL DEL
PAVIMENTO FLEXIBLE EN LA AV. JORGE BASADRE
GROHMANN TRAMO AV. GUSTAVO PINTO - AV. JORGE
BASADRE GROHMANN ESTE, TACNA – 2023”**

TÍTULO PROFESIONAL DE INGENIERO CIVIL

TACNA – PERÚ

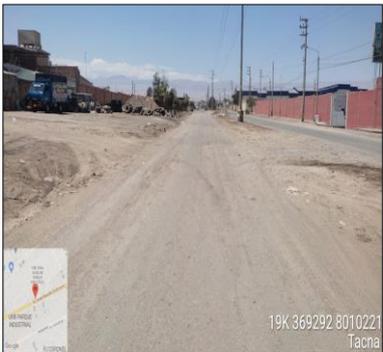
| UNIVERSIDAD PRIVADA DE TACNA | | FAING-EPIC | | | | | | | | | | | |
|---|--|---|--|---|--|---|---|---|---|---|---|---|---|
| | | Grieta en borde | | Desp. Agregados | | Huecos | | | | | | | |
| CONDICIÓN DEL PAVIMENTO | | | | | | | FALLADO | | | | | | |

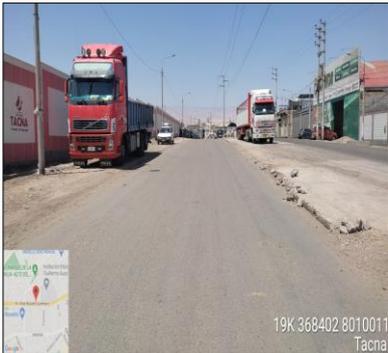
| | | UNIVERSIDAD PRIVADA DE TACNA | | | | FAING-EPIC | | | | | | | |
|---|---|---|---|---|---|---|---|---|---|---|---|---|---|
| | | Ahuellamiento | | Huecos | | Pulimento de agregados | | Exudación | | Grieta en borde | | Piel de cocodrilo | |

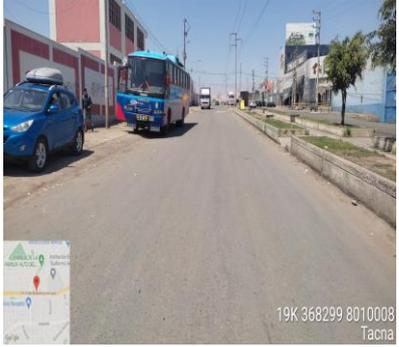
| UNIVERSIDAD PRIVADA DE TACNA | | FAING-EPIC | | | | | | | | | |
|---|--|---|--|---|---|---|---|---|---|---|---|
| CONDICIÓN DEL PAVIMENTO | | | | | | | FALLADO | | | | |

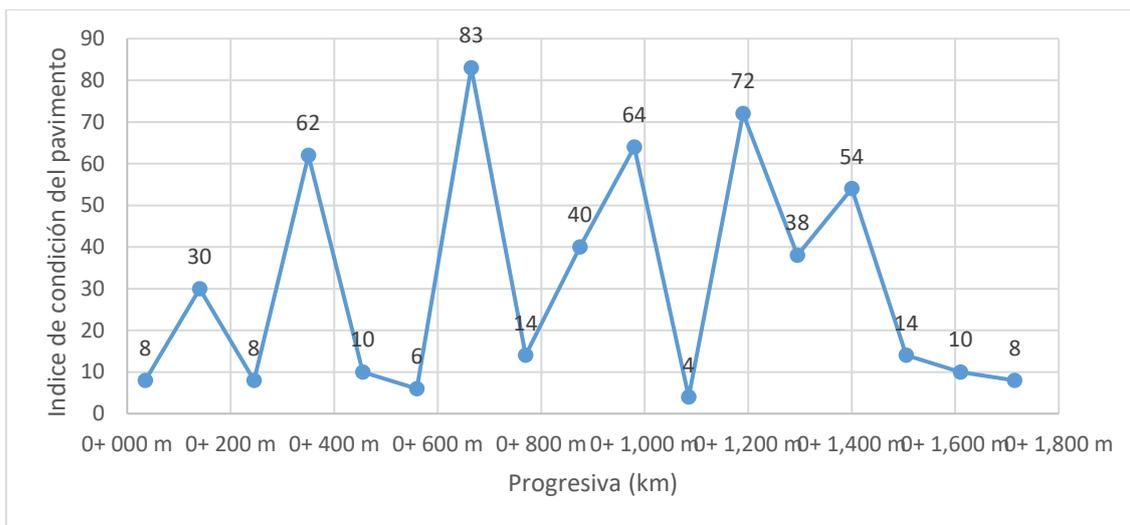
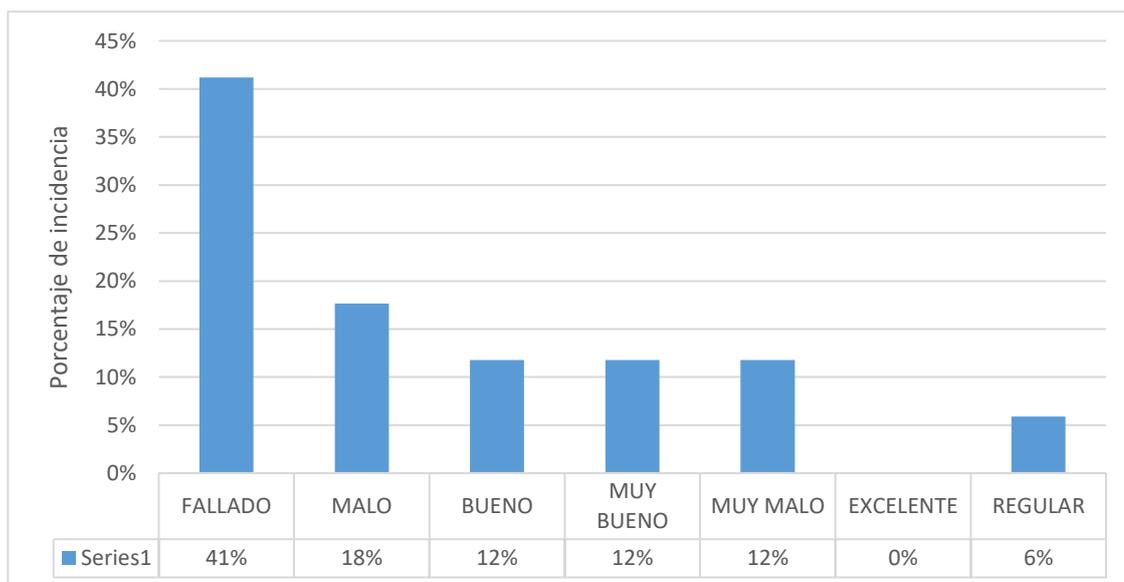
Las figuras 59 y 60 presentan la dispersión de valores de la evaluación de pavimento en sentido de bajada utilizando el Pavement Condition Index (PCI). La mayoría de los tramos se encuentran en condiciones "Fallado" o "Malo".

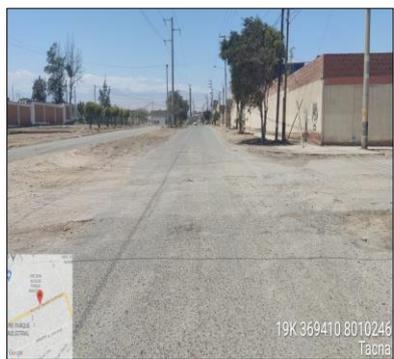
| UNIVERSIDAD PRIVADA DE TACNA | | FAING-EPIC | | | | | | | | | | | |
|--|---|---|---|---|--|---|---|---|---|---|---|---|---|
| | | Huecos | | Grieta en borde | | Parcheo | | Pulimento de agregados | | | | | |
| CONDICIÓN DEL PAVIMENTO | | | | | | | FALLADO | | | | | | |

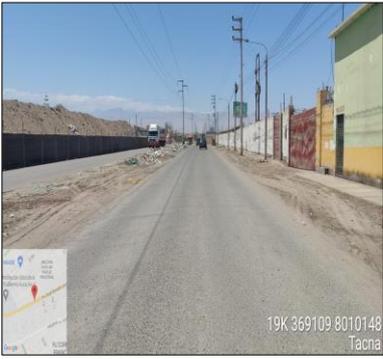
| UNIVERSIDAD PRIVADA DE TACNA | | FAING-EPIC | | | | | | | | | | | |
|---|---|--|---|---|--|---|---|---|---|---|---|---|---|
| | | Pulimento de agregados | | | | Grieta en borde | | | | | | | |

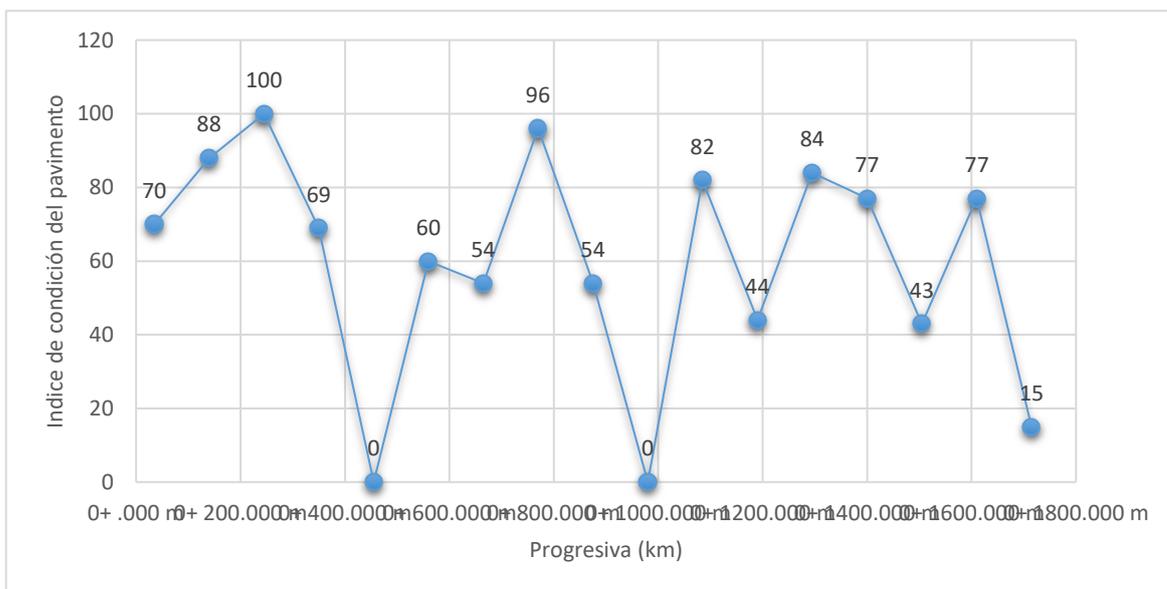
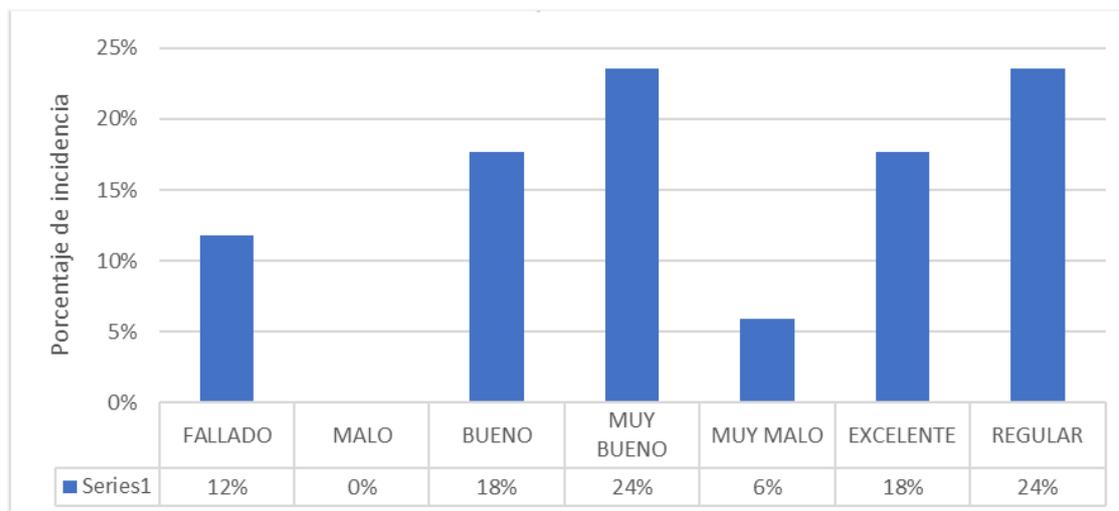
Las figuras 79 y 80 presentan la dispersión de valores de la evaluación de pavimento en sentido de bajada utilizando el Pavement Condition Index (PCI). La mayoría de los tramos se encuentran en condiciones "regular" o "muy bueno".
