"Proyecto de Restauración, Puesta en Valor y propuesta de anteproyecto arquitectónico de la Casa Portilla y los inmuebles adyacentes n° 240, 262, 260, 258 y 256, ubicados en la Av. San Martín, para fortalecer y mejorar la vida e imagen urbana en el Paseo Cívico de Tacna"

Plano: Plano del estado actual del inmueble N° 248 (Casa Portilla) Primer y Seguro Nivel

Responsable:
Barch. Arq. Diana Milagros López Vélez

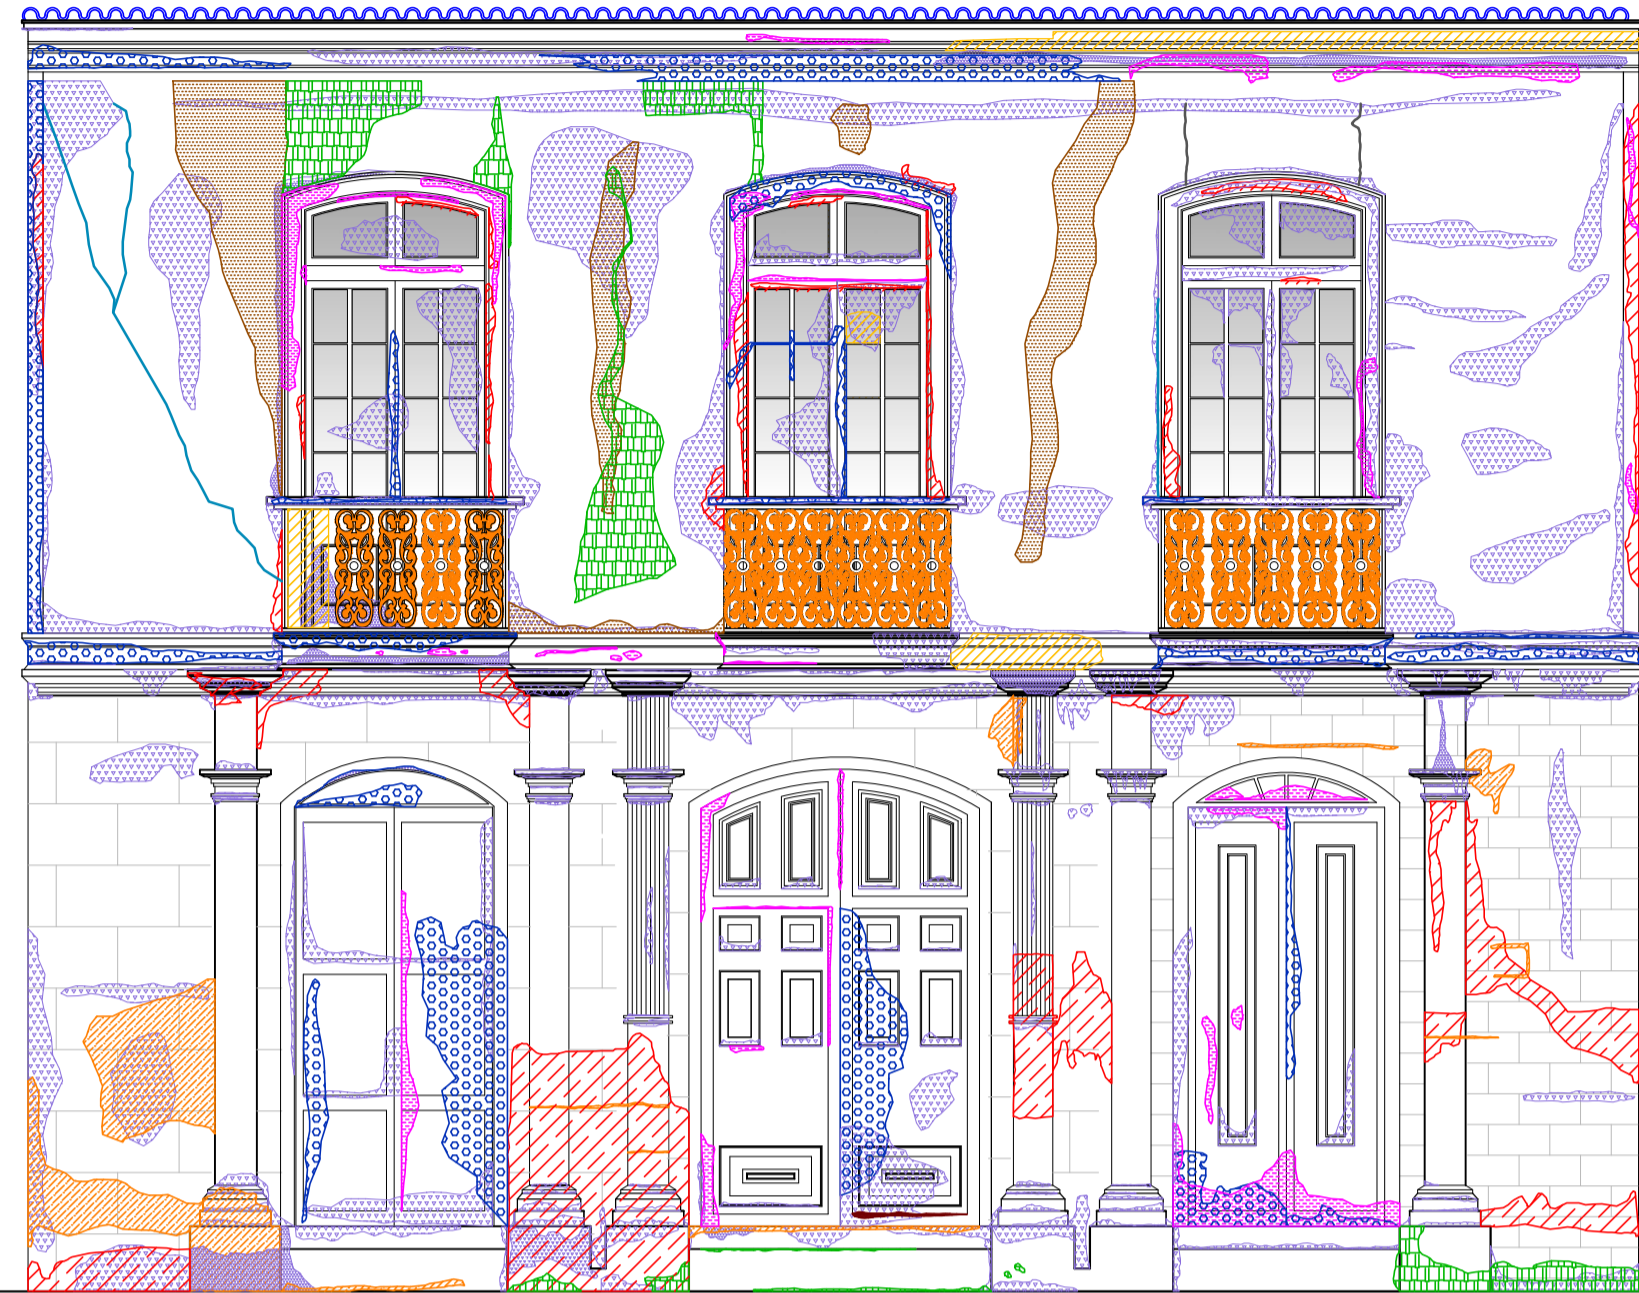
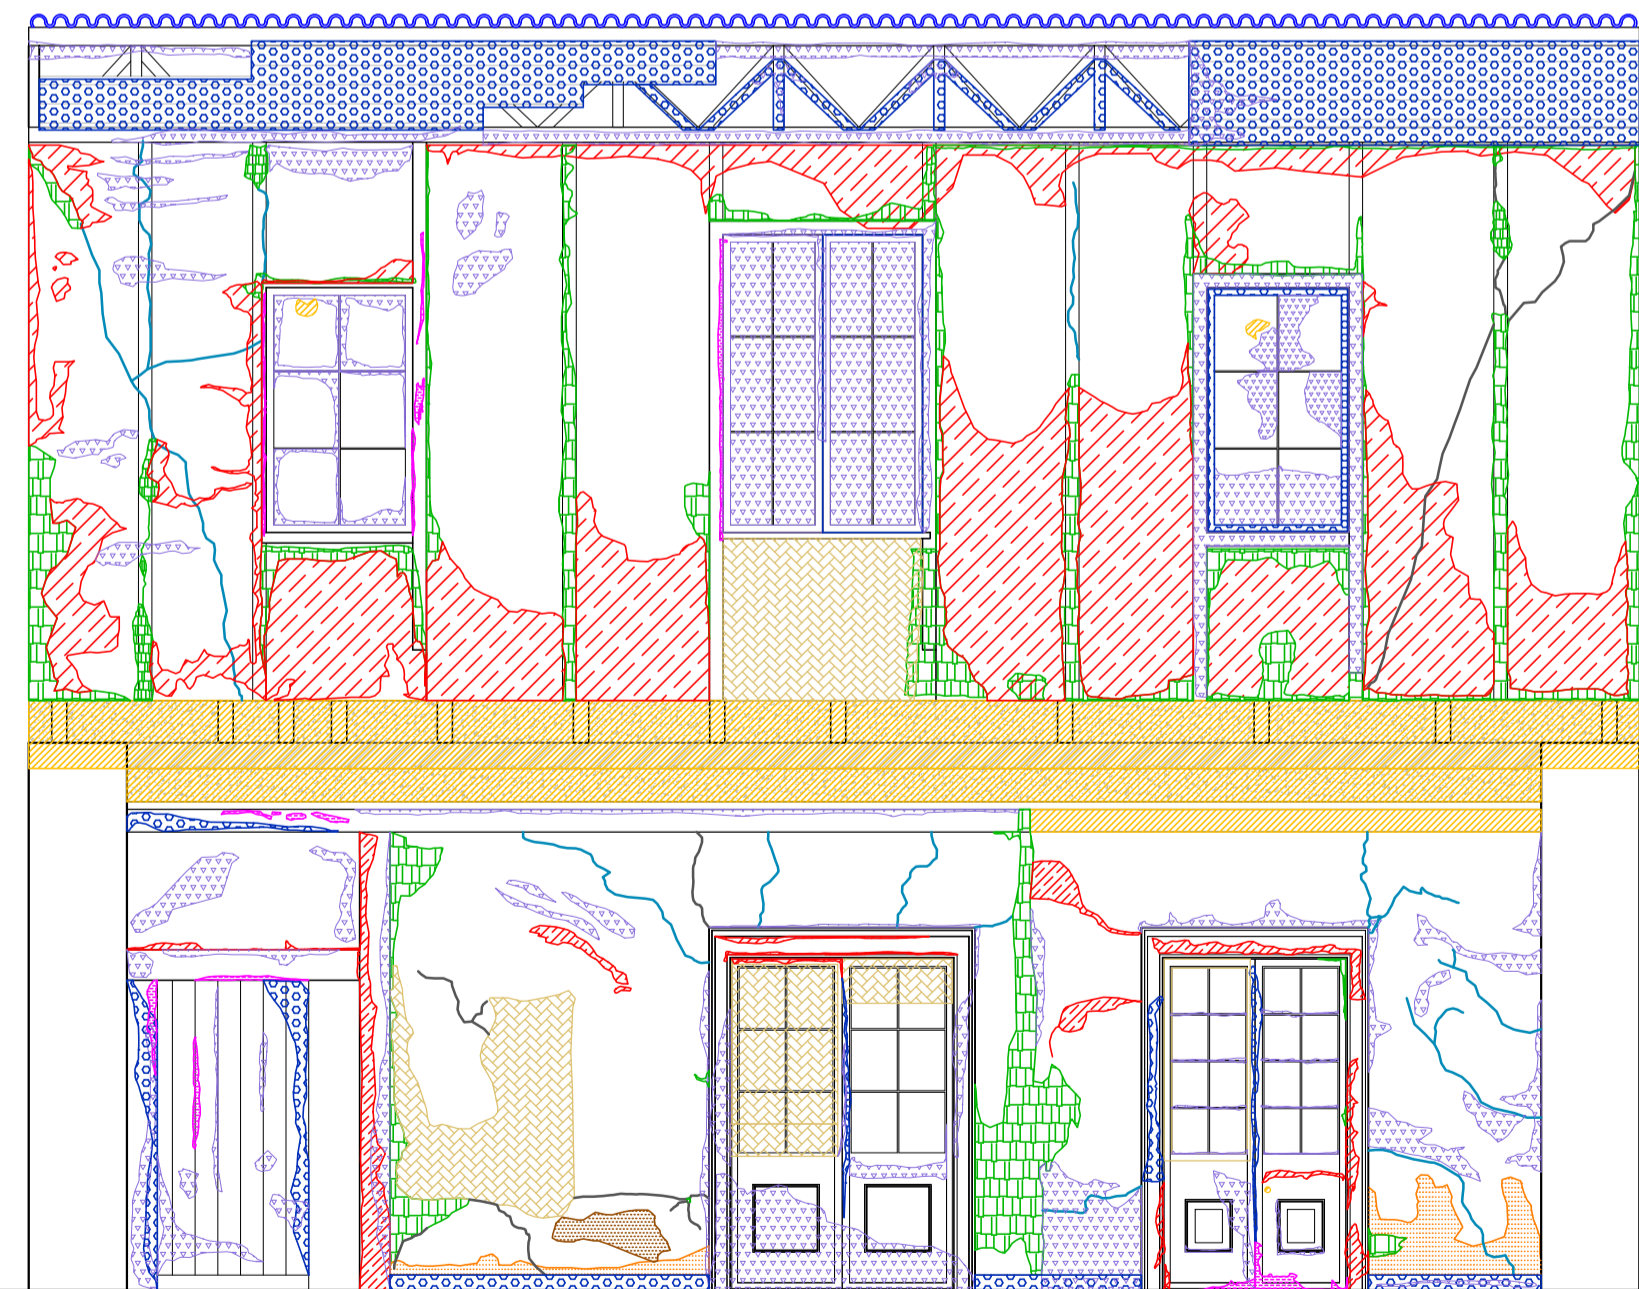
Elevación Principal
Esc: 1:50

REGISTRO - FICHA DE PATOLOGIAS					
ESPACIO ANALIZADO		Fachada Principal-Casa Portilla			
LOCALIZACION					
ELEMENTOS	MATERIALES	PATOLOGIAS	ESTADO CONSERVACION	OBSERVACIONES	
			BUENO REGULAR MALO		
COBERTURA	Calamina	X		X	-Calamina de la fachada se encuentra en estado regular.
	Teja				
	Torta de barro				
MUROS	Entablado de madera	X			
	Material Noble				
	Adobe		L.8 L.3	X	-En la fachada se puede apreciar que el primer nivel está compuesto por piedra de cantera y el segundo nivel por muros de quincha.
	Tabiquería	Quincha X	L.8 L.12	X	-Presentan fisuras, humedad por las lluvias y desprendimiento en algunos sectores.
REVESTIMIENTO	Yeso	X			
	Base				
	Pintura	X	L.21 L.29 L.30	X	-Presenta desconchamiento de pintura y desgaste de material. Suciedad.
	Mortero de cemento y arena				
	Enchape de piedra				
COLUMNA	Sin revestimiento				
	Piedra				
PUERTA	Madera	X	L.24 L.25 L.21	X	-Las puertas presentan elementos faltantes.

Fierro		L.30 L.26		
	Vidrio	X	L.24 L.25 L.19		
VENTANA	Madera				
	Fierro				
	Vidrio				
ELEMENTOS ORNAMENTALES	Madera	X	L.30 L.26 L.24 L.25 L.19	X	
	Fierro	X			
PISOS	Madera	X		X	
	Cemento pulido

REGISTRO - FICHA DE PATOLOGIAS					
ESPACIO ANALIZADO		Fachada Posterior-Casa Portilla			
LOCALIZACION					
ELEMENTOS	MATERIALES	PATOLOGIAS	ESTADO CONSERVACION	OBSERVACIONES	
			BUENO REGULAR MALO		
COBERTURA	Calamina	X		X	-Calamina de la fachada se encuentra en estado regular.
	Teja				
	Torta de barro				
MUROS	Entablado de madera	X			
	Material Noble				
	Adobe		L.8 L.3 L.4 L.12	X	-En la fachada se puede apreciar que el primer nivel está compuesto por piedra de cantera y el segundo nivel por muros de quincha.
	Tabiquería	Quincha X	L.8 L.12	X	-Presentan fisuras, humedad por las lluvias y desprendimiento en algunos sectores.
REVESTIMIENTO	Yeso	X			
	Base				
	Pintura	X	L.21 L.17 L.30 L.27	X	-Presenta desconchamiento de pintura y desgaste de material. Suciedad.
	Mortero de cemento y arena				
	Enchape de piedra				
COLUMNA	Sin revestimiento				
	Piedra				
PUERTA	Madera	X	L.30 L.8 L.24 L.27	X	-Las puertas presentan elementos faltantes.

Fierro		L.21 L.26		
	Vidrio	X	L.25		
VENTANA	Madera	X	L.30 L.26 L.24 L.21 L.25		
	Fierro				
	Vidrio	X	L.25		
ELEMENTOS ORNAMENTALES	Madera	X	L.30 L.26 L.24 L.25 L.26	X	
	Fierro	X			
PISOS	Madera	X		X	
	Cemento pulido

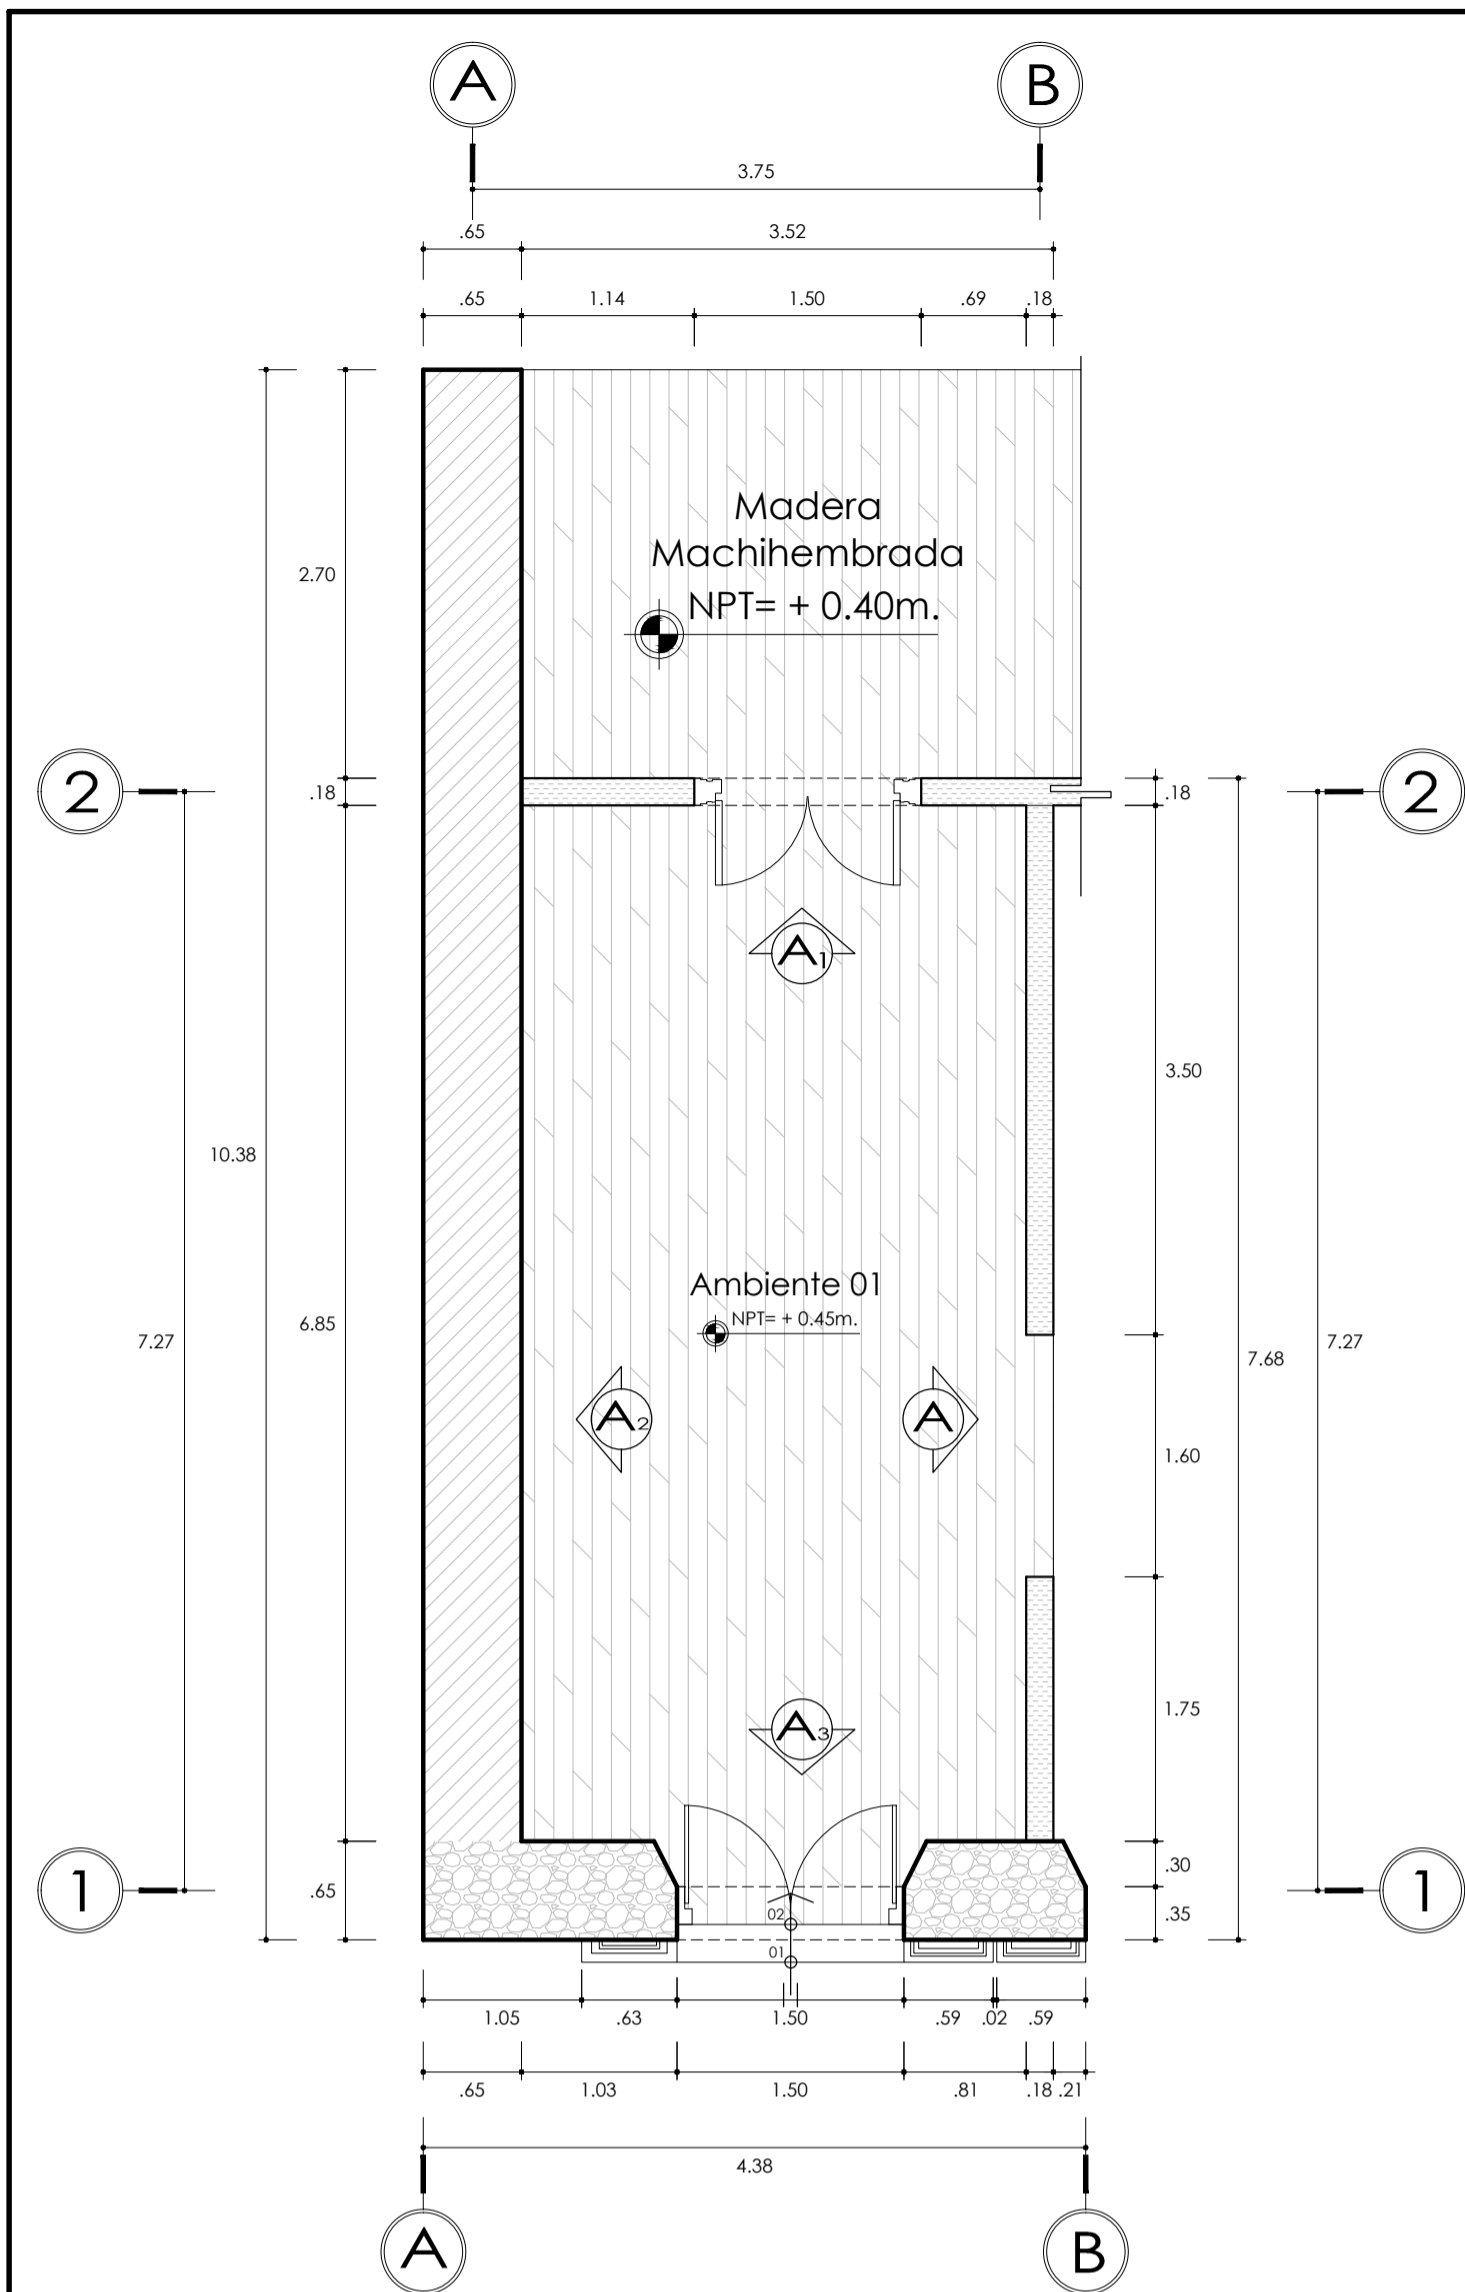
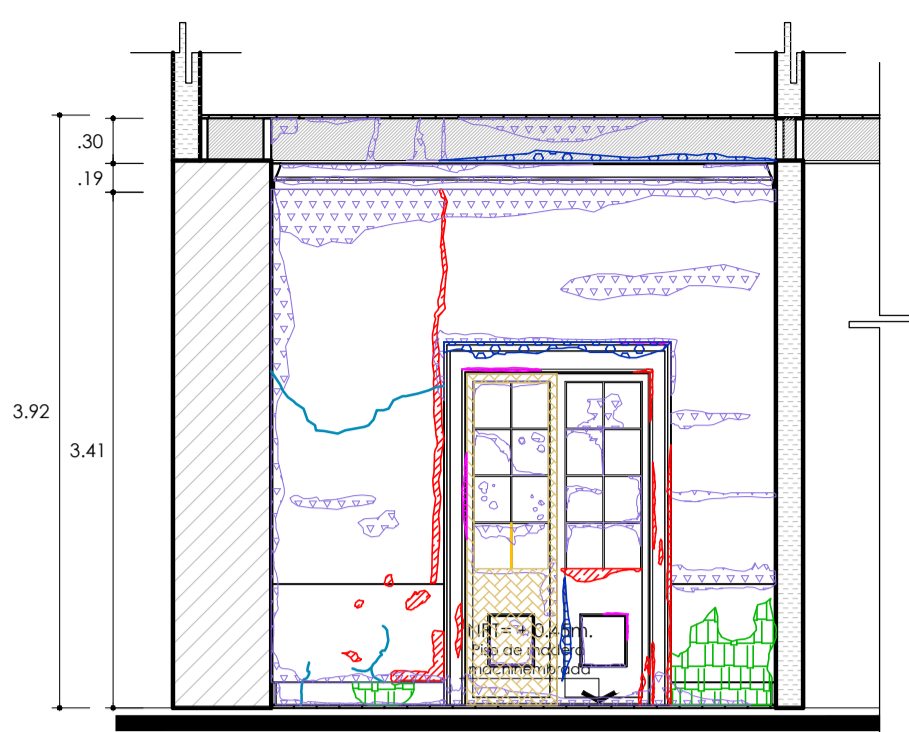
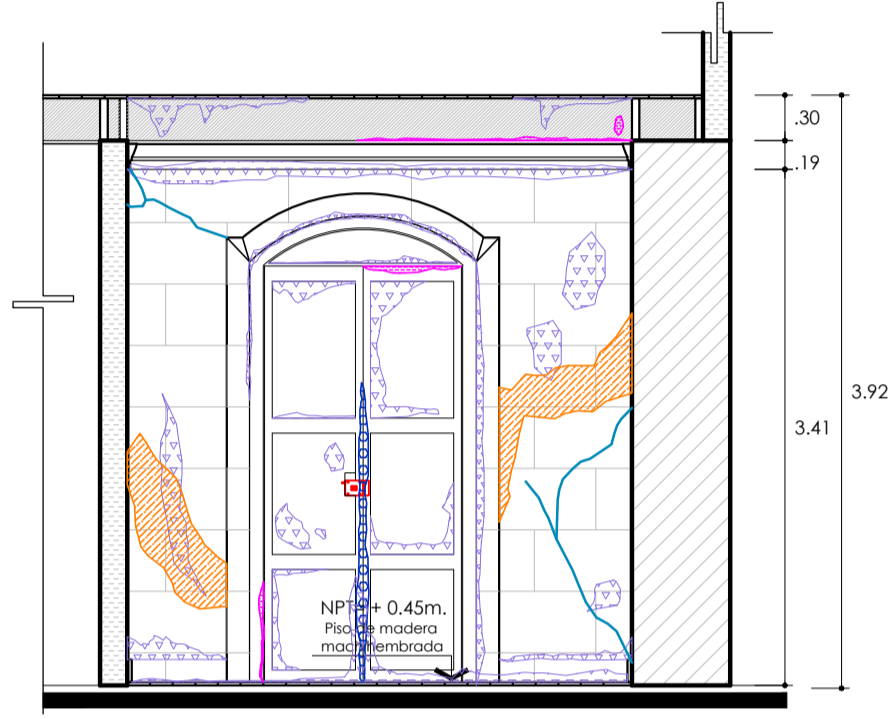
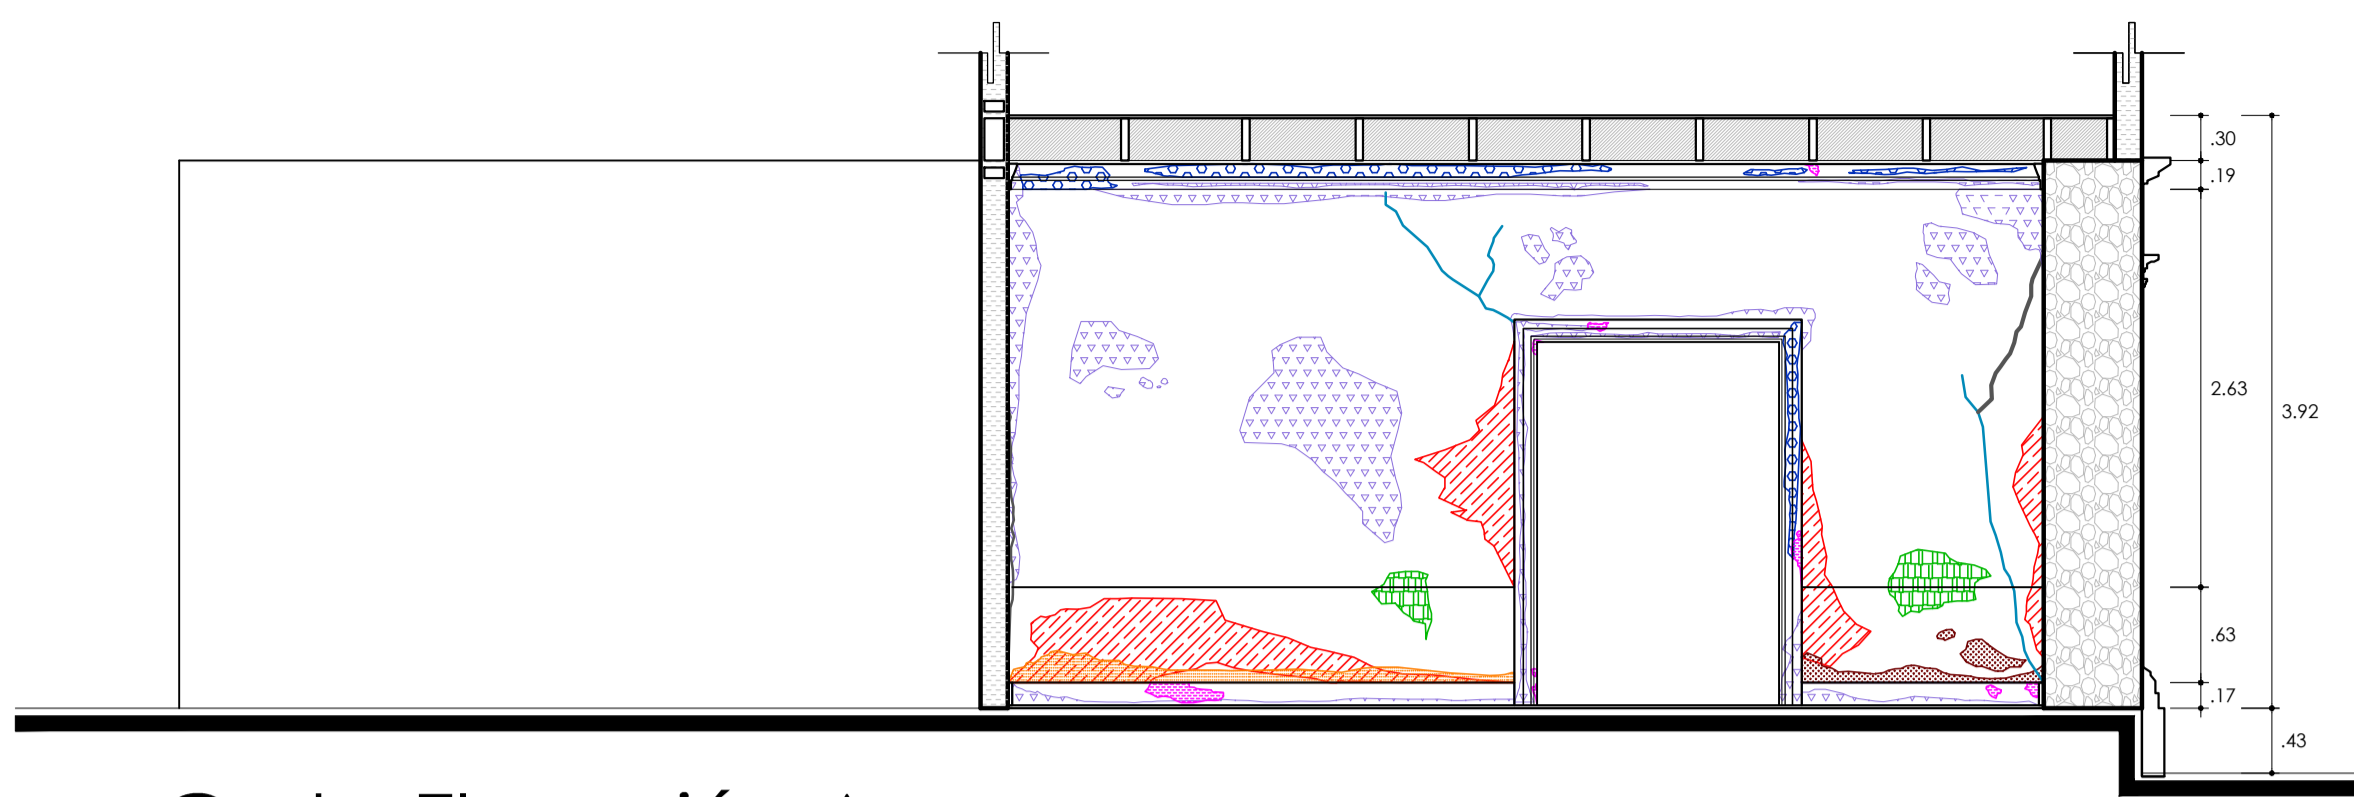
PLANTA-Ambiente 01
Arquitectura-Esc: 1:50

<table><tr> <th>ELEMENTOS</th> <th>MATERIALES</th> <th>PATOLOGIAS</th> <th>GRUPO CONSTRUCTIVO (según Reglamento)</th> <th>OBSERVACIONES</th> </tr><tr> <td rowspan="2">COBERTURA</td> <td>Calamina</td> <td></td> <td>L.30</td> <td rowspan="2">Cubierta de la fachada se encuentra en estado regular.</td> </tr><tr> <td rowspan="5">MUROS</td> <td>Torta de barro</td> <td></td> <td></td> <td rowspan="5">En este espacio se puede apreciar que está compuesto por tres tipos de muros: muro de quichu, adobe y piedra de canchali. Presentan grietas y fisuras, desgaste de madera y suciedad en todos los muros.</td> </tr><tr> <td rowspan="4">REVESTIMIENTO</td> <td>Yeso</td> <td>X</td> <td></td> <td rowspan="4">Presenta desconchamiento de pintura. Suciedad.</td> </tr><tr> <td rowspan="3">PUERTA</td> <td>Piedra</td> <td></td> <td></td> <td rowspan="3">Los puertos presentan nuevos materiales así como también elementos laterales.</td> </tr></table>

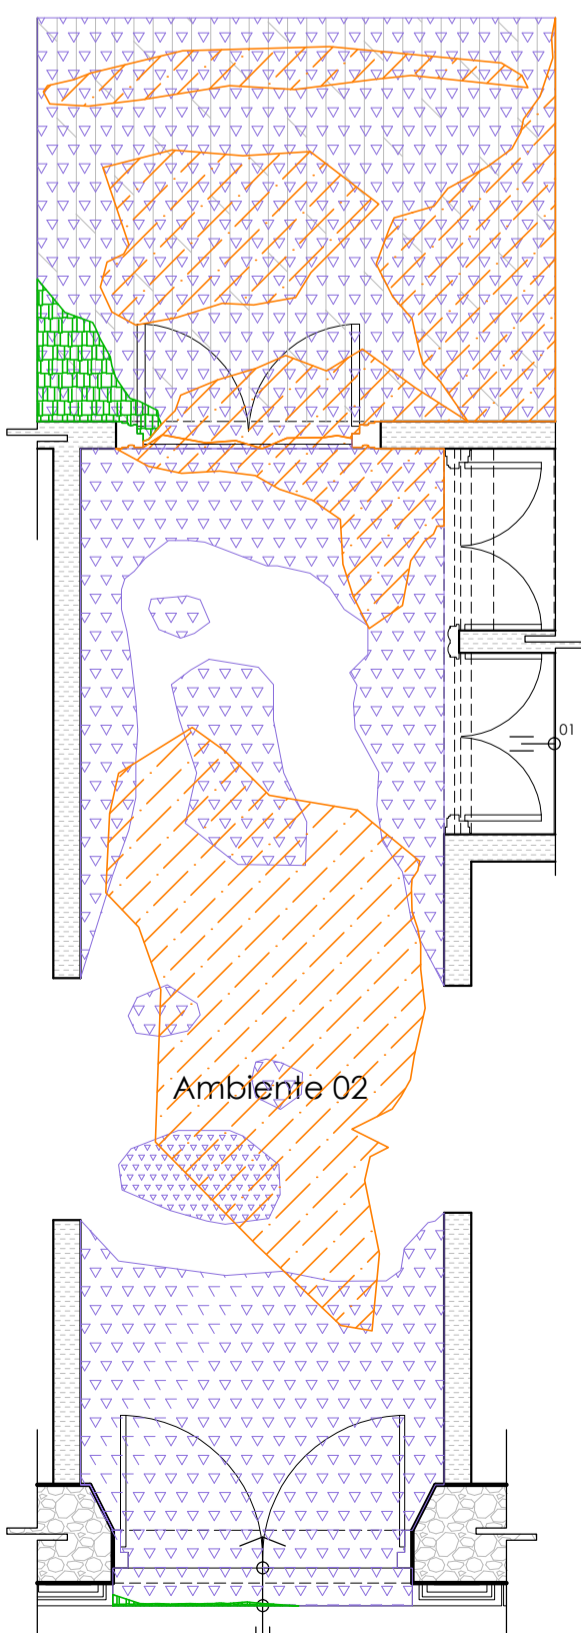
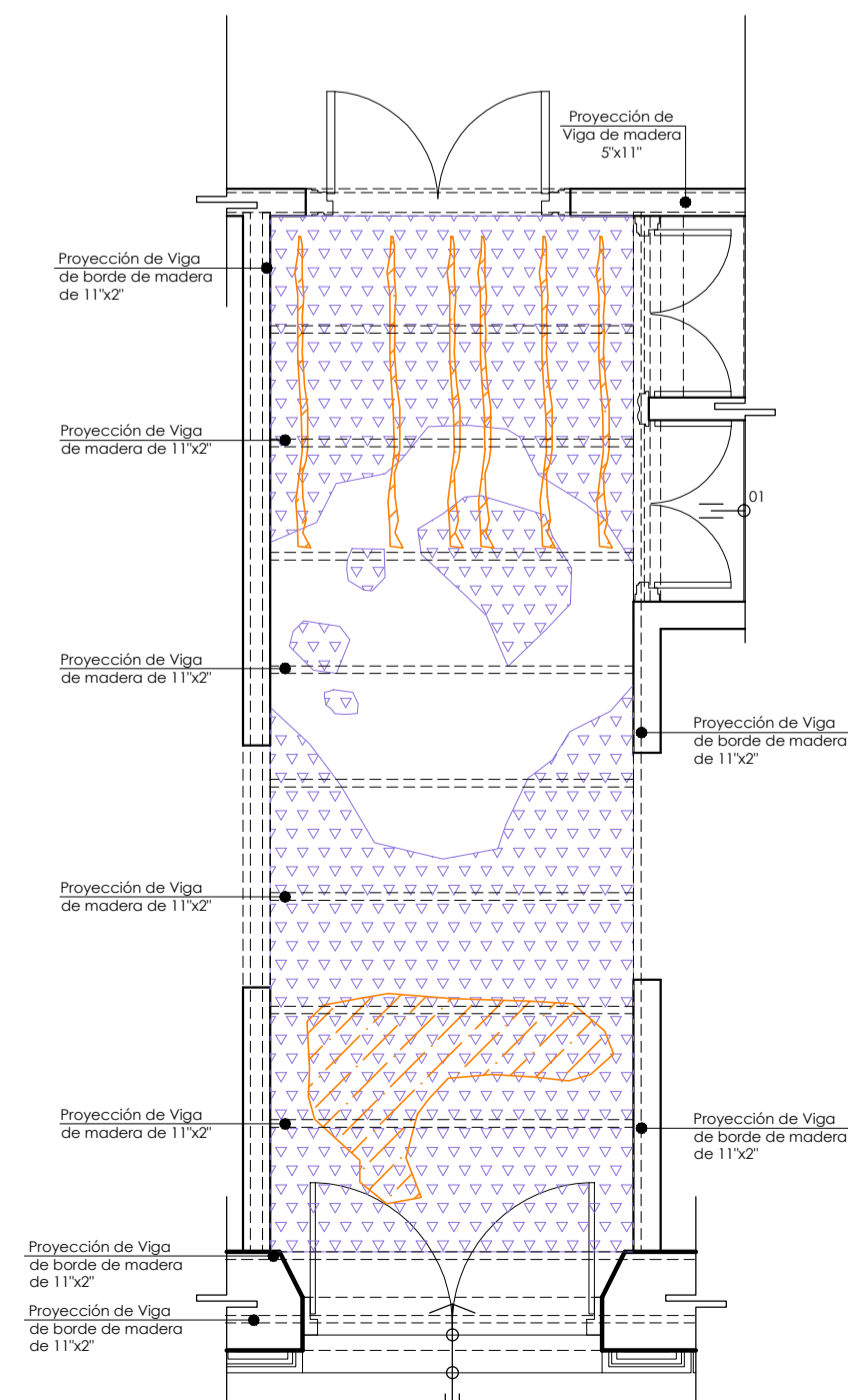
Ambiente 02
Esc: 1:50

ELEMENTOS	MATERIALES	PATOLOGIAS	ESTADO CONSERVACION	OBSERVACIONES
COBERTURA	Calamina			
	Teja	L.34	X	
	Torta de barro Entablado de madera	L.30 L.29	X	
MUROS	Material noble			
	Adobe			
	Tabiquería	Quincha X	L.30 L.29 L.4	X
	Tropez			
REVESTIMIENTO	Piedra de cantería	X		
	Yeso	X		
	Base			
	Pintura	X	L.31 L.29	X
	Mortero de cemento			
COLUMNA	Madera			
	Piedra			
PUERTA	Madera	X	L.24 L.28	
	Fierro	X	L.21 L.21	X
	Vidrio	X	L.30 L.27	
	Vidrio	X	L.28	
VENTANA	Madera			
	Fierro			
ELEMENTOS ORNAMENTALES	Madera	X	L.30	
	Fierro		L.24 L.25	X
PISOS	Madera		L.29	
	Cemento pulido	X	L.08	X

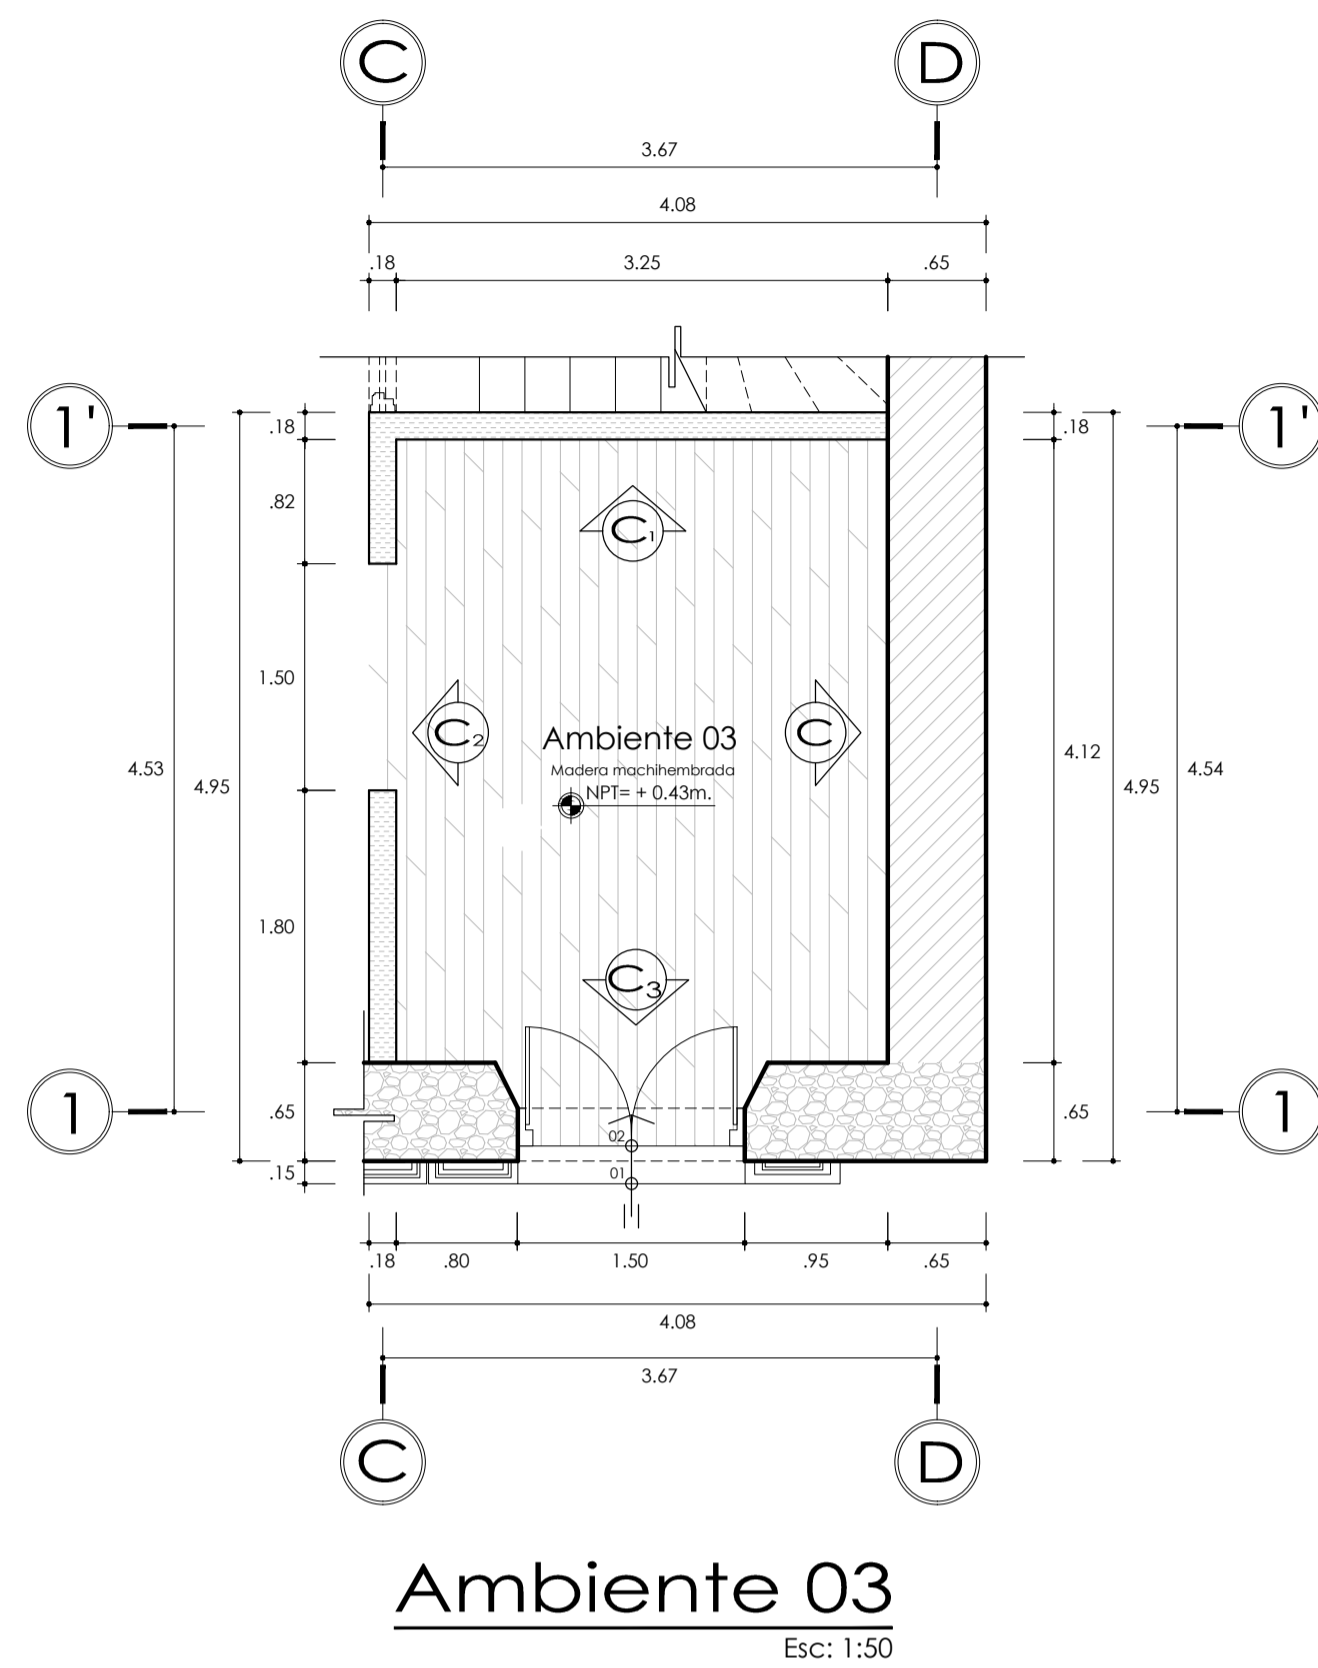
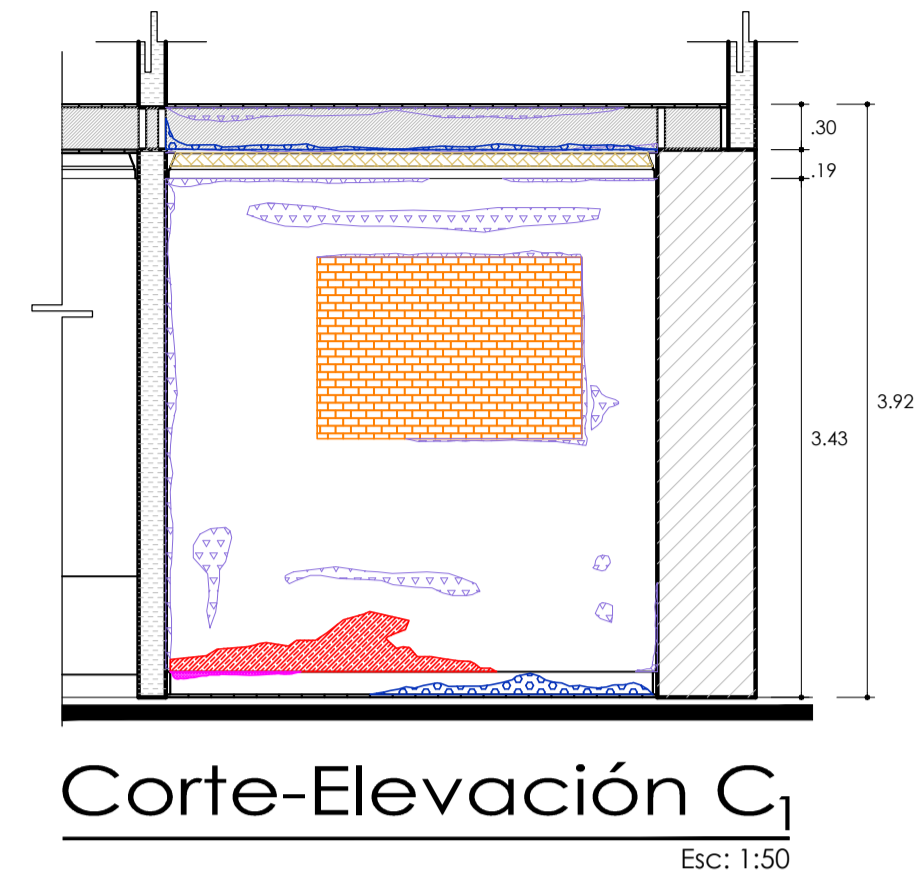
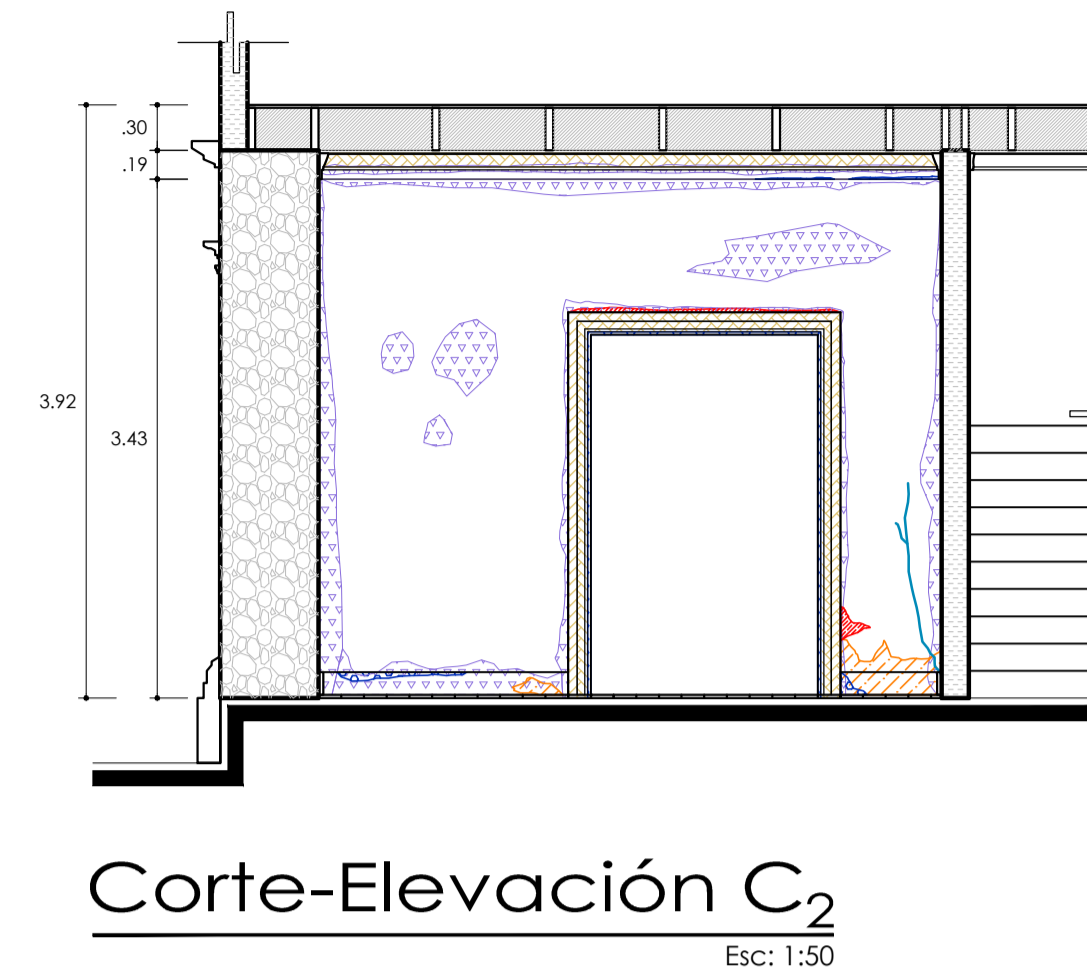
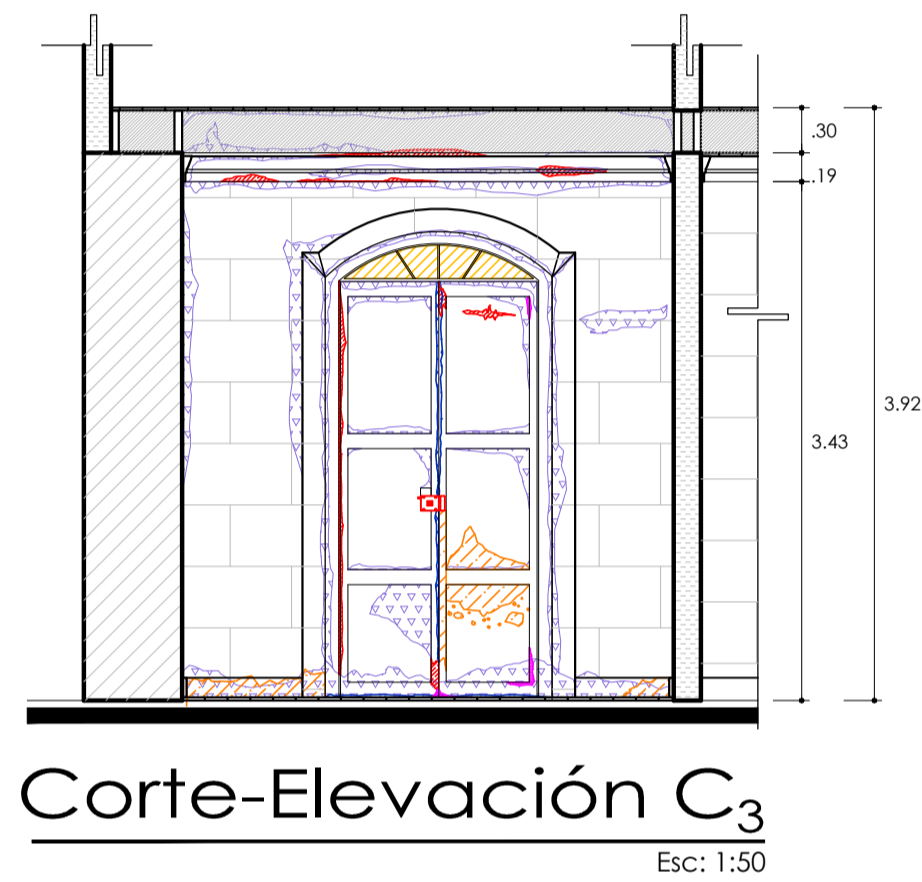
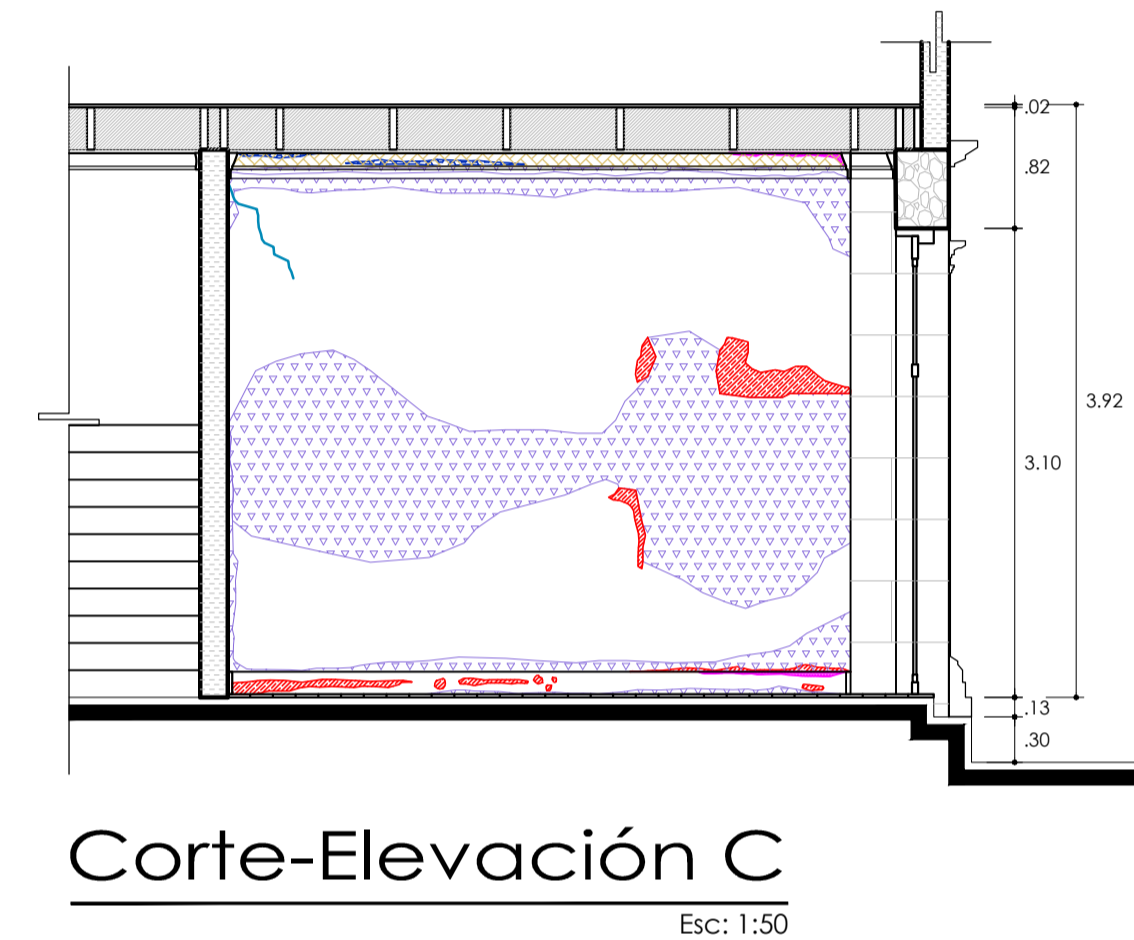
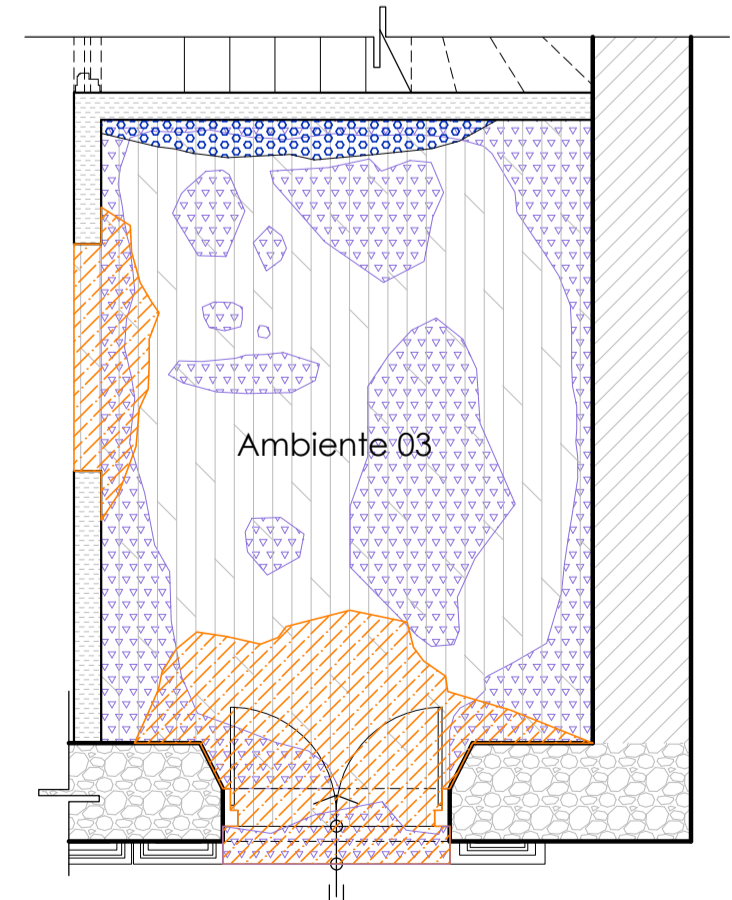
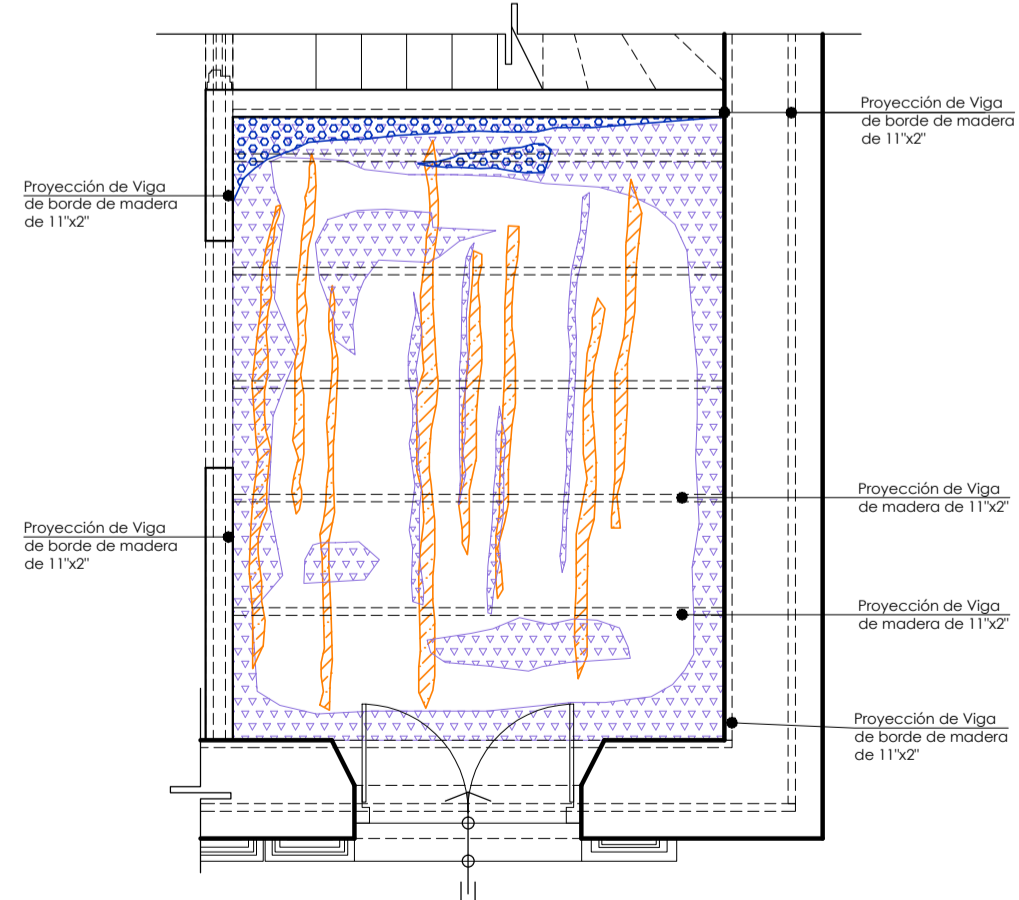
REGISTRO - FICHA DE PATOLOGIAS				
ESPACIO ANALIZADO: Ambiente 03-Casa Portilla				
LOCALIZACION				
ELEMENTOS				
ELEMENTOS DE COMPOSICION	MATERIALES	PATOLOGIAS	ESTADO CONSERVACION (BONO / REGULAR / MALO)	OBSERVACIONES
COBERTURA	Calamina			
	Tapa	L.34	X	
	Torta de barro	L.30		
MURDOS	Entablado de madera	L.29	X	
	Material Noble			
	Adobe	X		En este espacio se puede apreciar que está contruido por tres tipos de muros: muro de quincho, adobe y ladrillo de concreto.
	Tabiquería	X	X	Presenta flaqueo, desgaste de pintura y suciedad en todo su muro.
REVESTIMIENTO	Pintura	X	X	Los muros de quincho presentan desconchamiento de pintura.
	Enchape de piedra	L.31		
	Enchape de cemento	L.29		
	Sin revestimiento	L.30		
COLUMNA	Piedra			
	Madera			
PUERTA	Madera	X	L.27 L.28	X
	Fierro	L.24 L.29		
	Vidrio	L.30 L.34		
VENTANA	Madera			
	Vidrio			
ELEMENTOS ORNAMENTALES	Madera	X	L.26	X
	Fierro	L.27 L.28		
PISOS	Madera	X	L.29 L.30	X
	Cemento pulido	L.24 L.31
