"Proyecto de Restauración, Puesta en Valor y propuesta de anteproyecto arquitectónico de la Casa Portilla y los inmuebles adyacentes n° 240, 262, 260, 258 y 256, ubicados en la Av. San Martín, para fortalecer y mejorar la vida e imagen urbana en el Paseo Cívico de Tacna"

Plano: Plano del estado actual del inmueble N° 248 (Casa Portilla) Primer y Seguro Nivel

Responsable:
Barch. Arq. Diana Milagros López Vélez

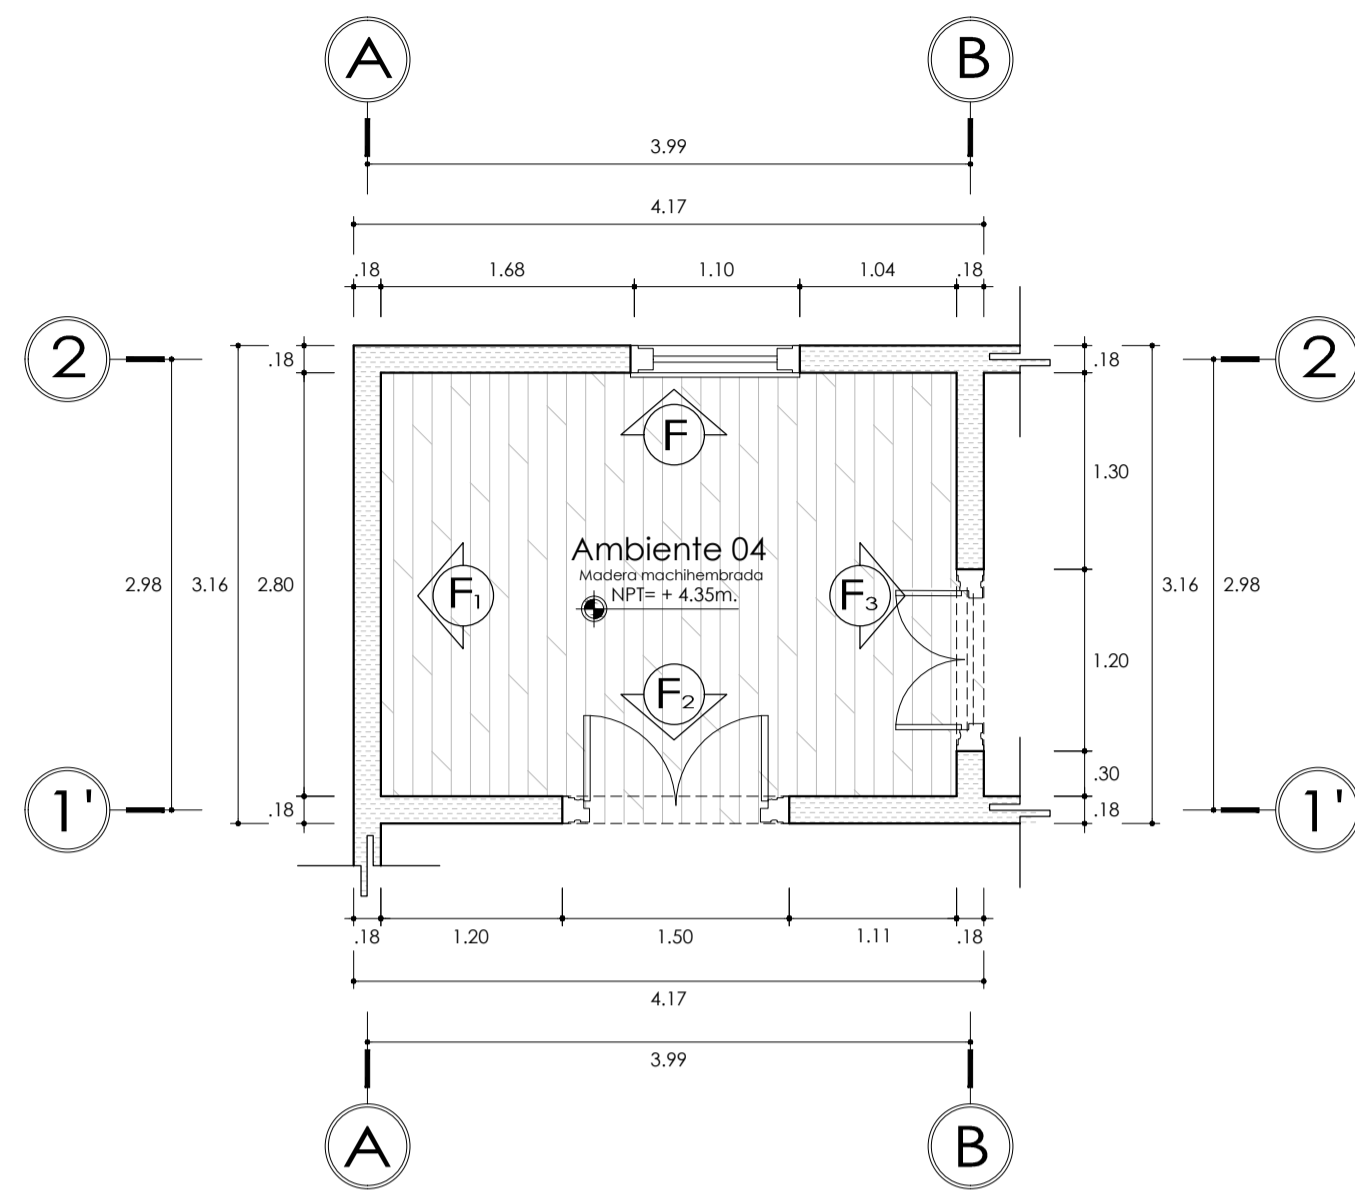
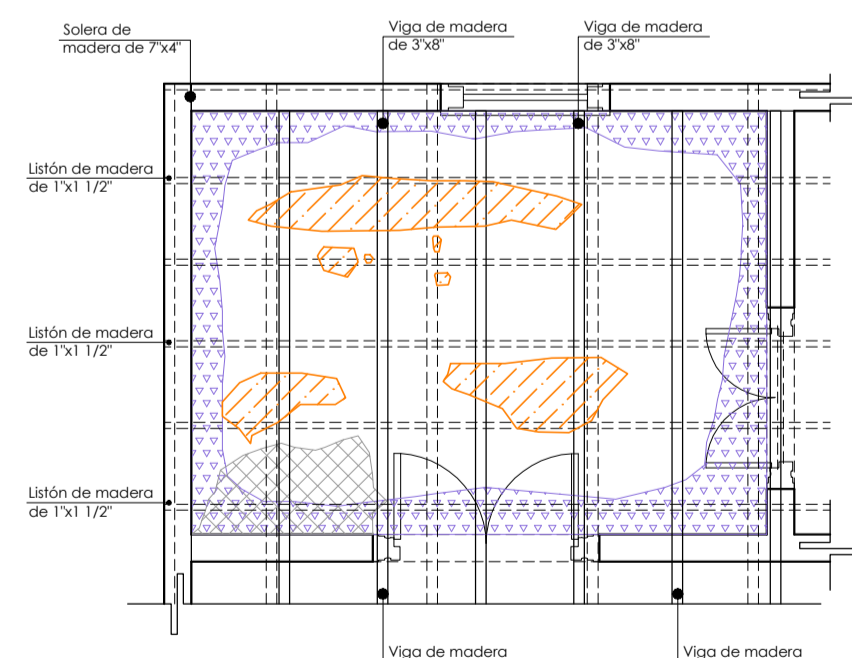
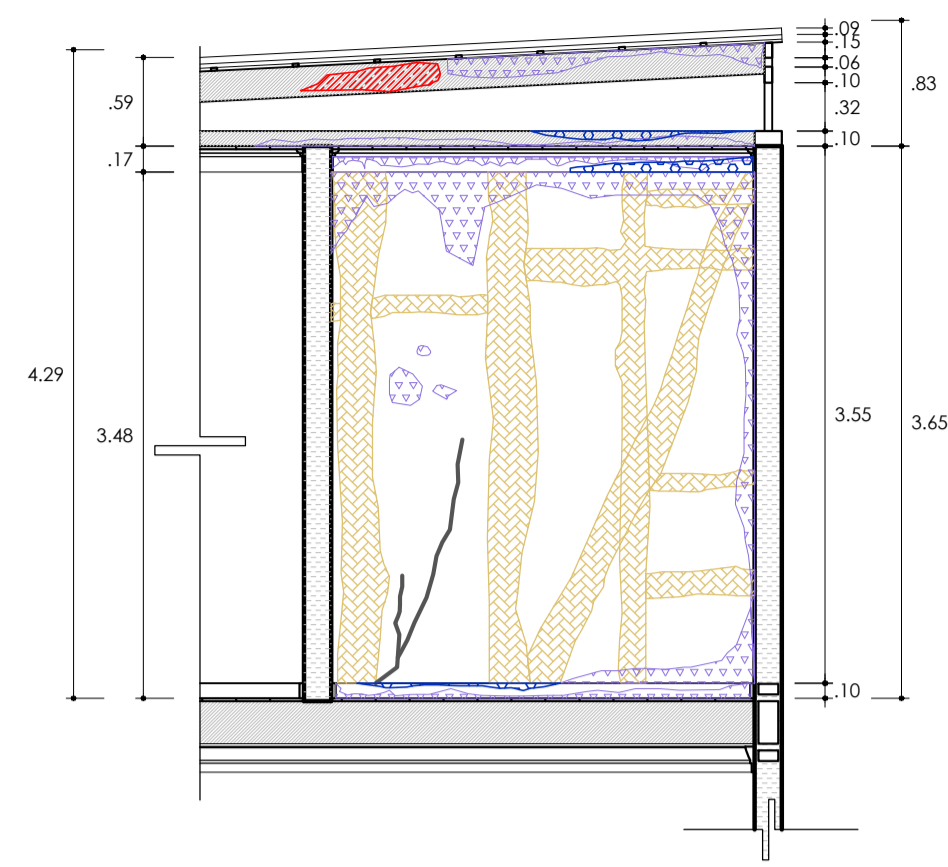
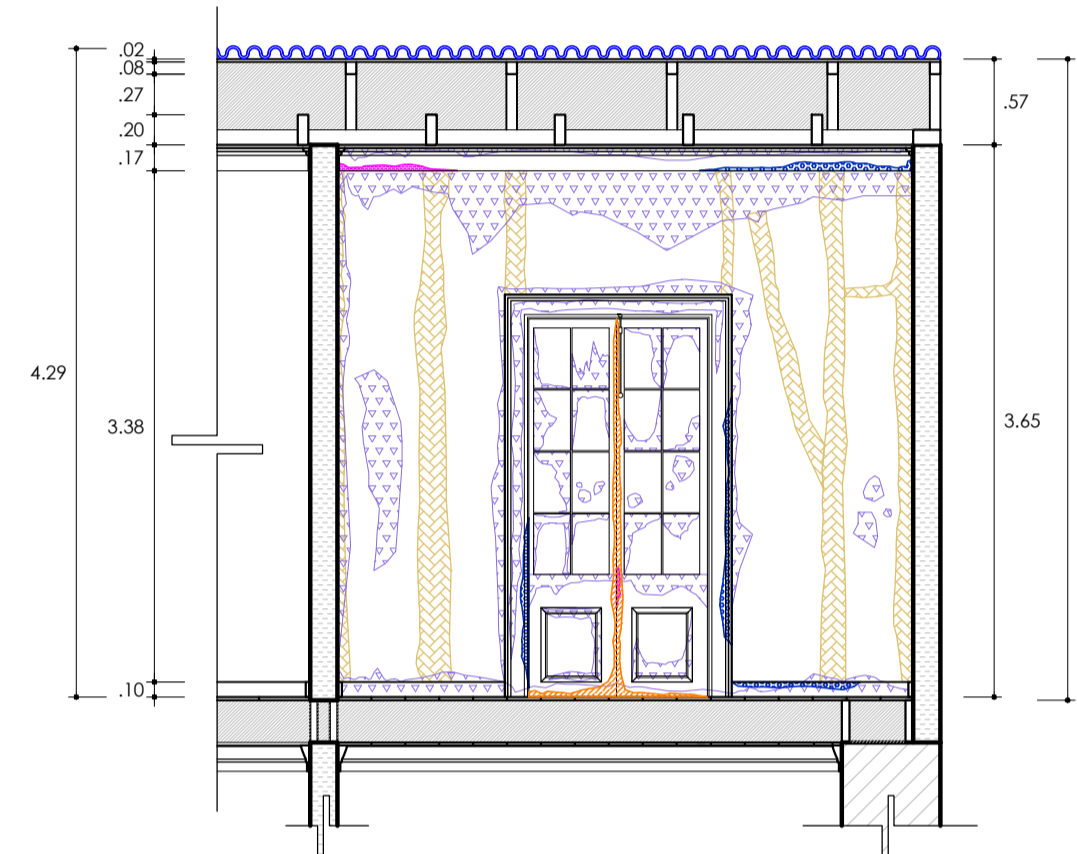
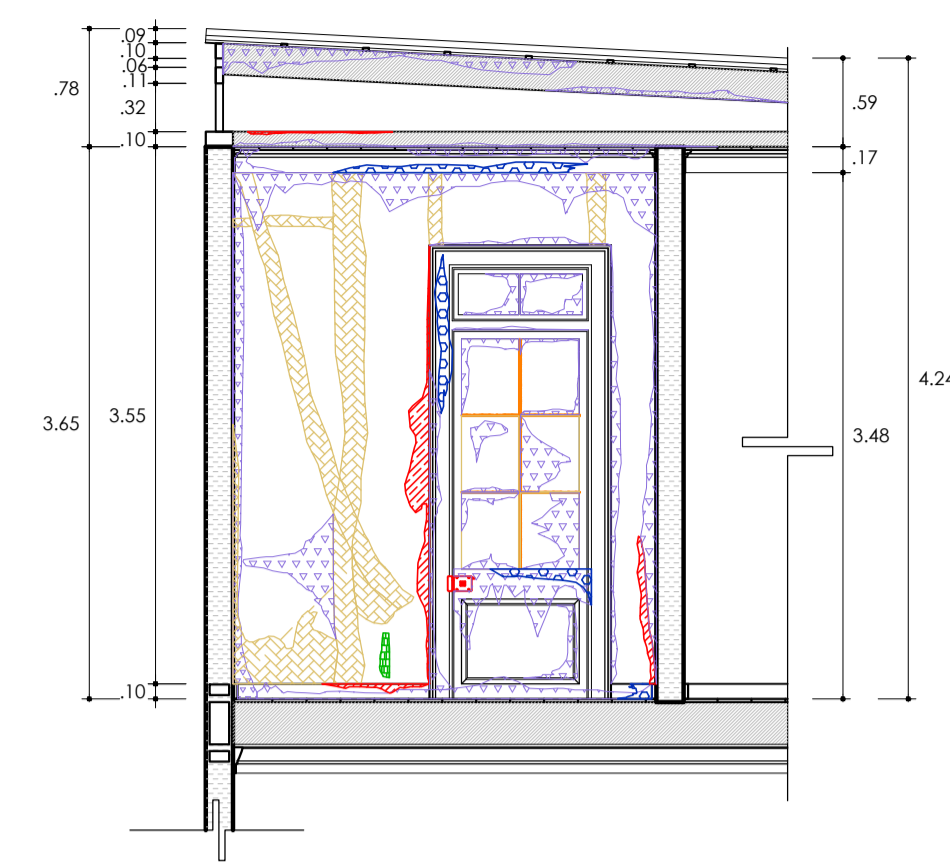
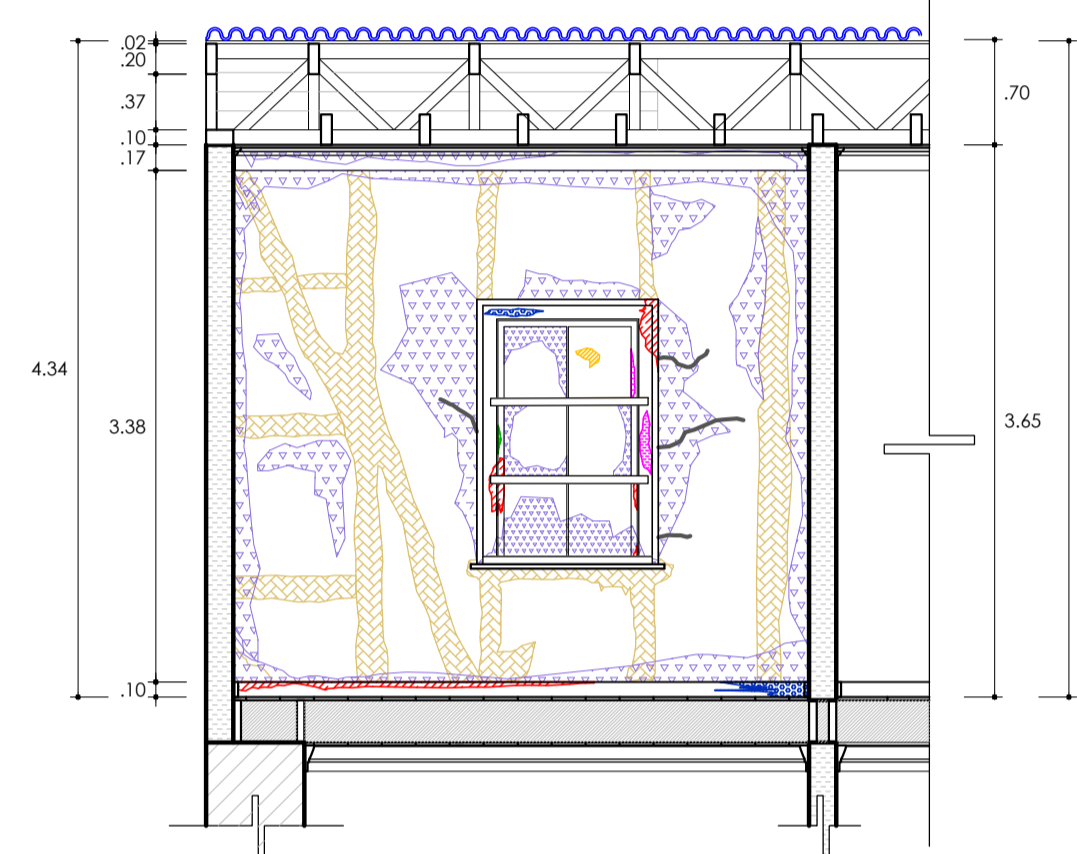
Ambiente 04
 Esc: 1:50

ELEMENTOS	MATERIALES	PATOLOGIAS	CONDICION	RECOMENDACIONES	OBSERVACIONES
COBERTURA	Calamina	X	L.30	X	
	Tiña		L.29		
	Entablado de madera	X	L.14		
MUROS	Material Noble				
	Adobe				
	Tabiquería	X	L.4	X	Presentan desprendimiento, grietas.
	Piedra de cantería	X	L.8		
REVESTIMIENTO	Yeso	X			Presenta desconchamiento de pintura.
	Baso	X	L.30	X	
	Pintura	X	L.27		
	Revestimiento de cemento	X	L.21		Presenta nuevos materiales, como el mortero en algunos sectores de muro.
	Enchape de piedra				
COLUMNA	Piedra				
	Madera				
PUERTA	Madera	X	L.14	X	Seo puerta presenta desgaste de material, ataque de xilófagos en la madera, y corrosión de fierro en el marco.
	Fierro	X	L.19		
	Vidrio	X	L.25		
VENTANA	Madera	X	L.30	X	Presenta ataques de xilófagos en el marco, ataque de xilófagos, desprendimiento de material.
	Fierro	X	L.14		
	Vidrio	X	L.25		
ELEMENTOS ORNAMENTALES	Madera	X	L.30	X	
	Fierro	X	L.21		
PISOS	Madera	X	L.30	X	Presenta suciedad y desgaste.

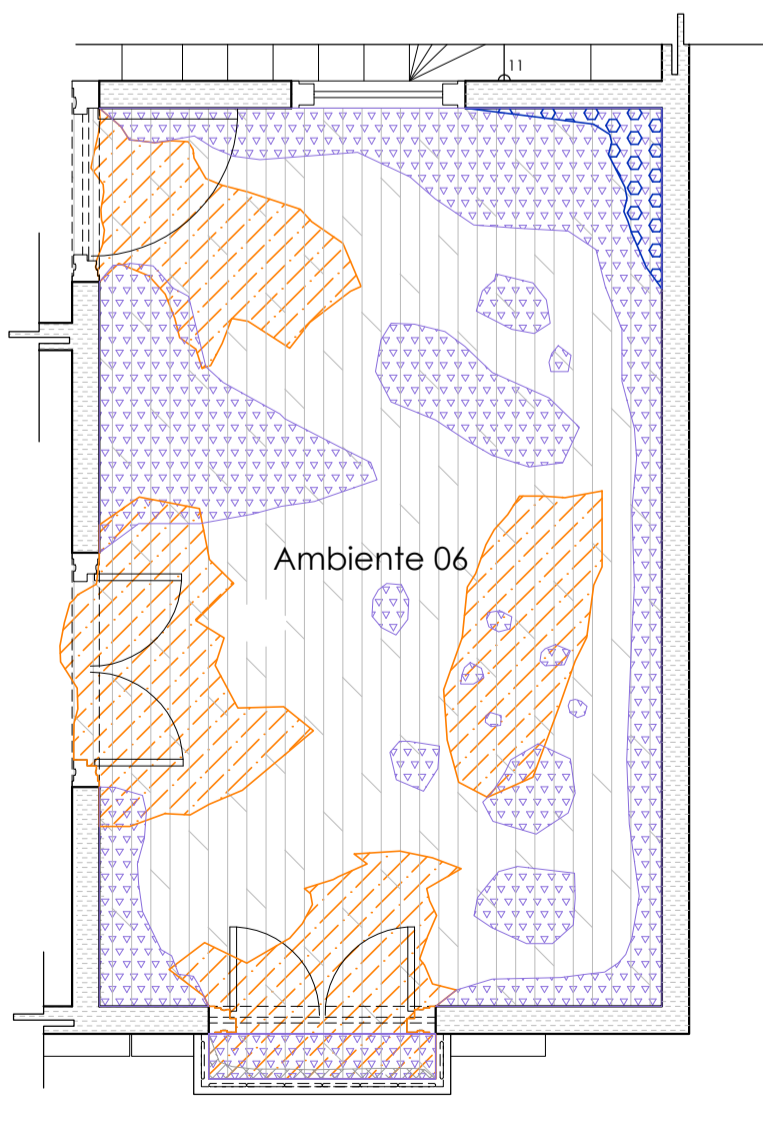
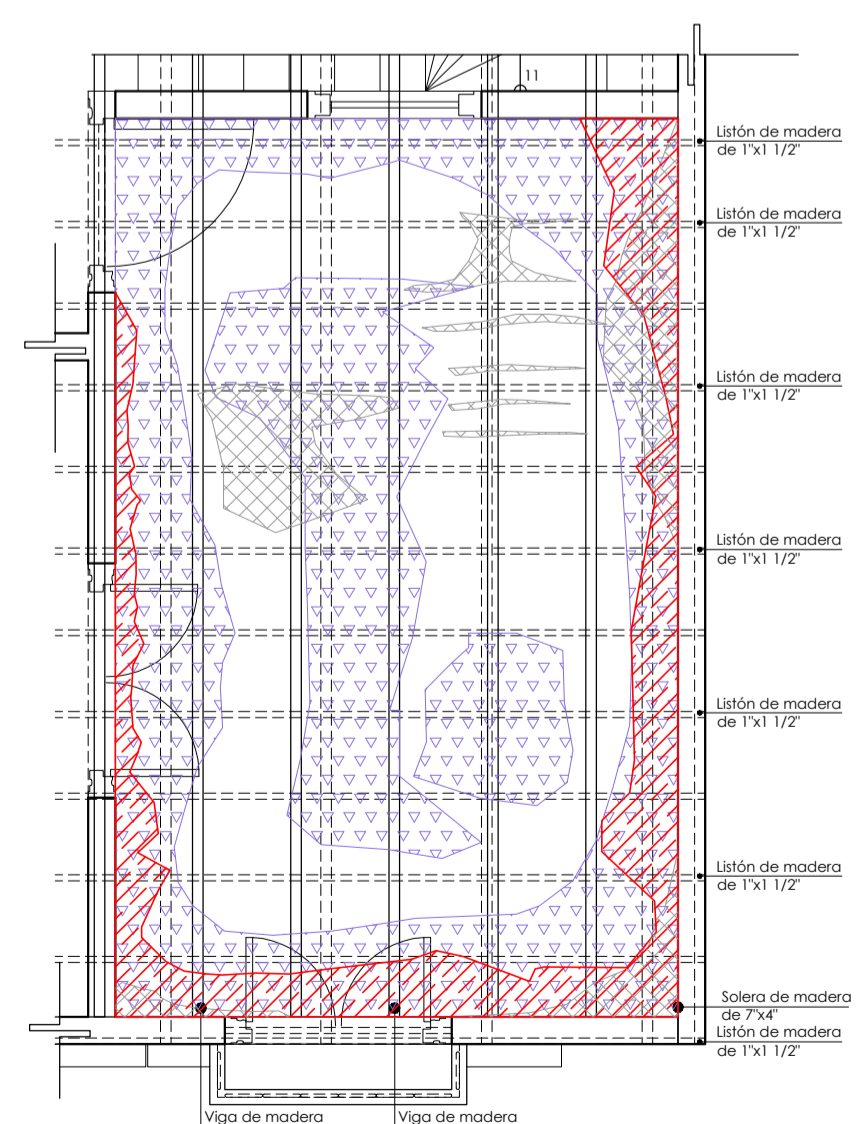
Plano: Plano de Levantamiento de Patologías del inmueble N°248 (Casa Portilla) Detalle de Ambiente 6

REGISTRO - FICHA DE PATOLOGÍAS					
ESPACIO ANALIZADO: Ambiente 06-Casa Portilla					
LOCALIZACIÓN:					
ELEMENTOS	MATERIALES	PAATOLOGÍAS	ESTADO CONSERVACION	REPARACION	OBSERVACIONES
COBERTURA	Calamina	X			
	Teja		L30		
	Torta de barro		L21	X	
	Entablado de madera	X	L14		
MUROS	Material Noble				
	Adobe		L3	X	Presentan fisuras
	Tabiquería	X			
REVESTIMIENTO	Yeso	X			
	Base		L30		Presento desconchamiento de pintura
	Pintura	X	L21	X	Suciedad
	Piedra de cemento	X	L27		Presento nuevos materiales, como el mortero en algunos sectores de muros.
	Enchape de piedra				
COLUMNIA	Sin revestimiento				
	Piedra Madera				
PUERTA	Madera	X	L30 L29		
	Fierro	X	L21	X	Los puertos presentan desgaste de pintura
	Vidrio	X	L27 L28		Se observo tanto materiales nuevos, como si también nuevos instalaciones.
VENTANA	Madera	X	L30 L34		
	Fierro	X	L30 L37	X	
	Vidrio	X	L30 L38		
ELEMENTOS ORNAMENTALES	Madera	X	L30 L34 L37 L38	X	
	Fierro	X	L24 L14 L21 L29

PISOS	Madera	X	L29	X	
	Cemento pulido	X	L30 L34

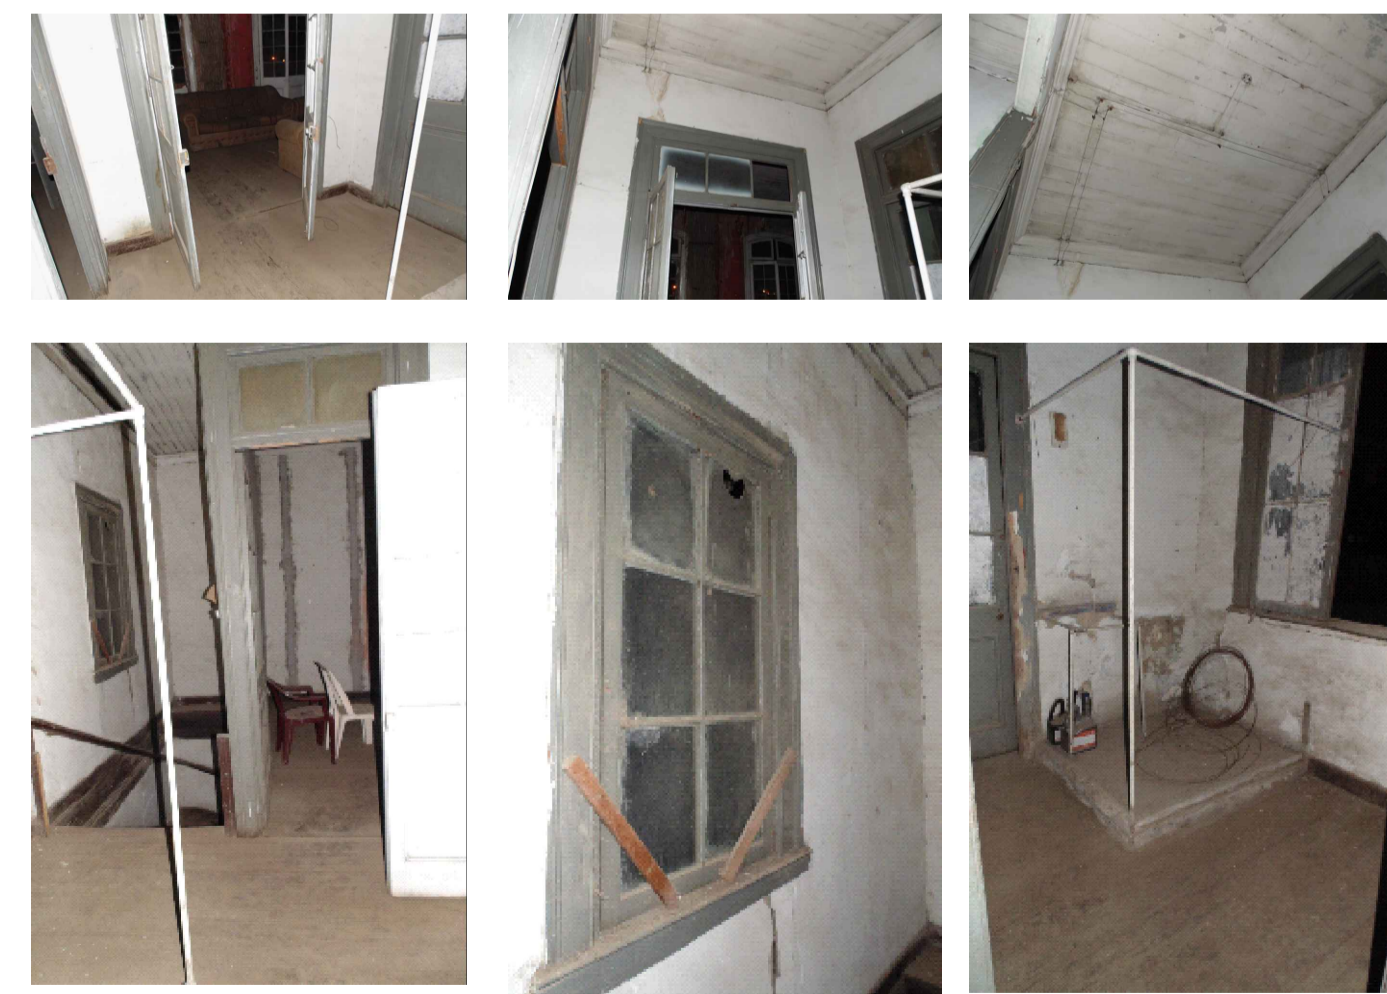
Anexo Fotográfico

REGISTRO - FICHA DE PATOLOGÍAS					
ESPACIO ANALIZADO: Ambiente 07-Casa Portilla					
LOCALIZACIÓN					
ELEMENTOS	MATERIALES	PATOLOGÍAS	Grupos de Patologías (según tabla de patología)	OBSERVACIONES	
COBERTURA	Calamina	X			
	Teja	L.30	L.31	X	
	Torta de barro	L.32	L.33		
MURIOS	Enlucido de madera	X			
	Material Noble				
	Adobe				
	Tabiquería	X	L.34	L.35	X
REVESTIMIENTO	Yeso	X			
	Base	L.36	L.37	X	
	Pintura	X	L.38	L.39	X
	Vidrio de cemento	X	L.40	L.41	X
COLUMNA	Enchape de piedra				
	Sin revestimiento				
PUERTA	Madera	X	L.42	L.43	X
	Fierro	L.44	L.45	X	
	Vidrio	X	L.46	L.47	X
VENTANA	Madera	X	L.48	L.49	X
	Fierro	L.50	L.51	X	
	Vidrio	X	L.52	L.53	X
PISOS	Madera	X	L.54	L.55	X
	Cemento pulido	X	L.56	L.57	X

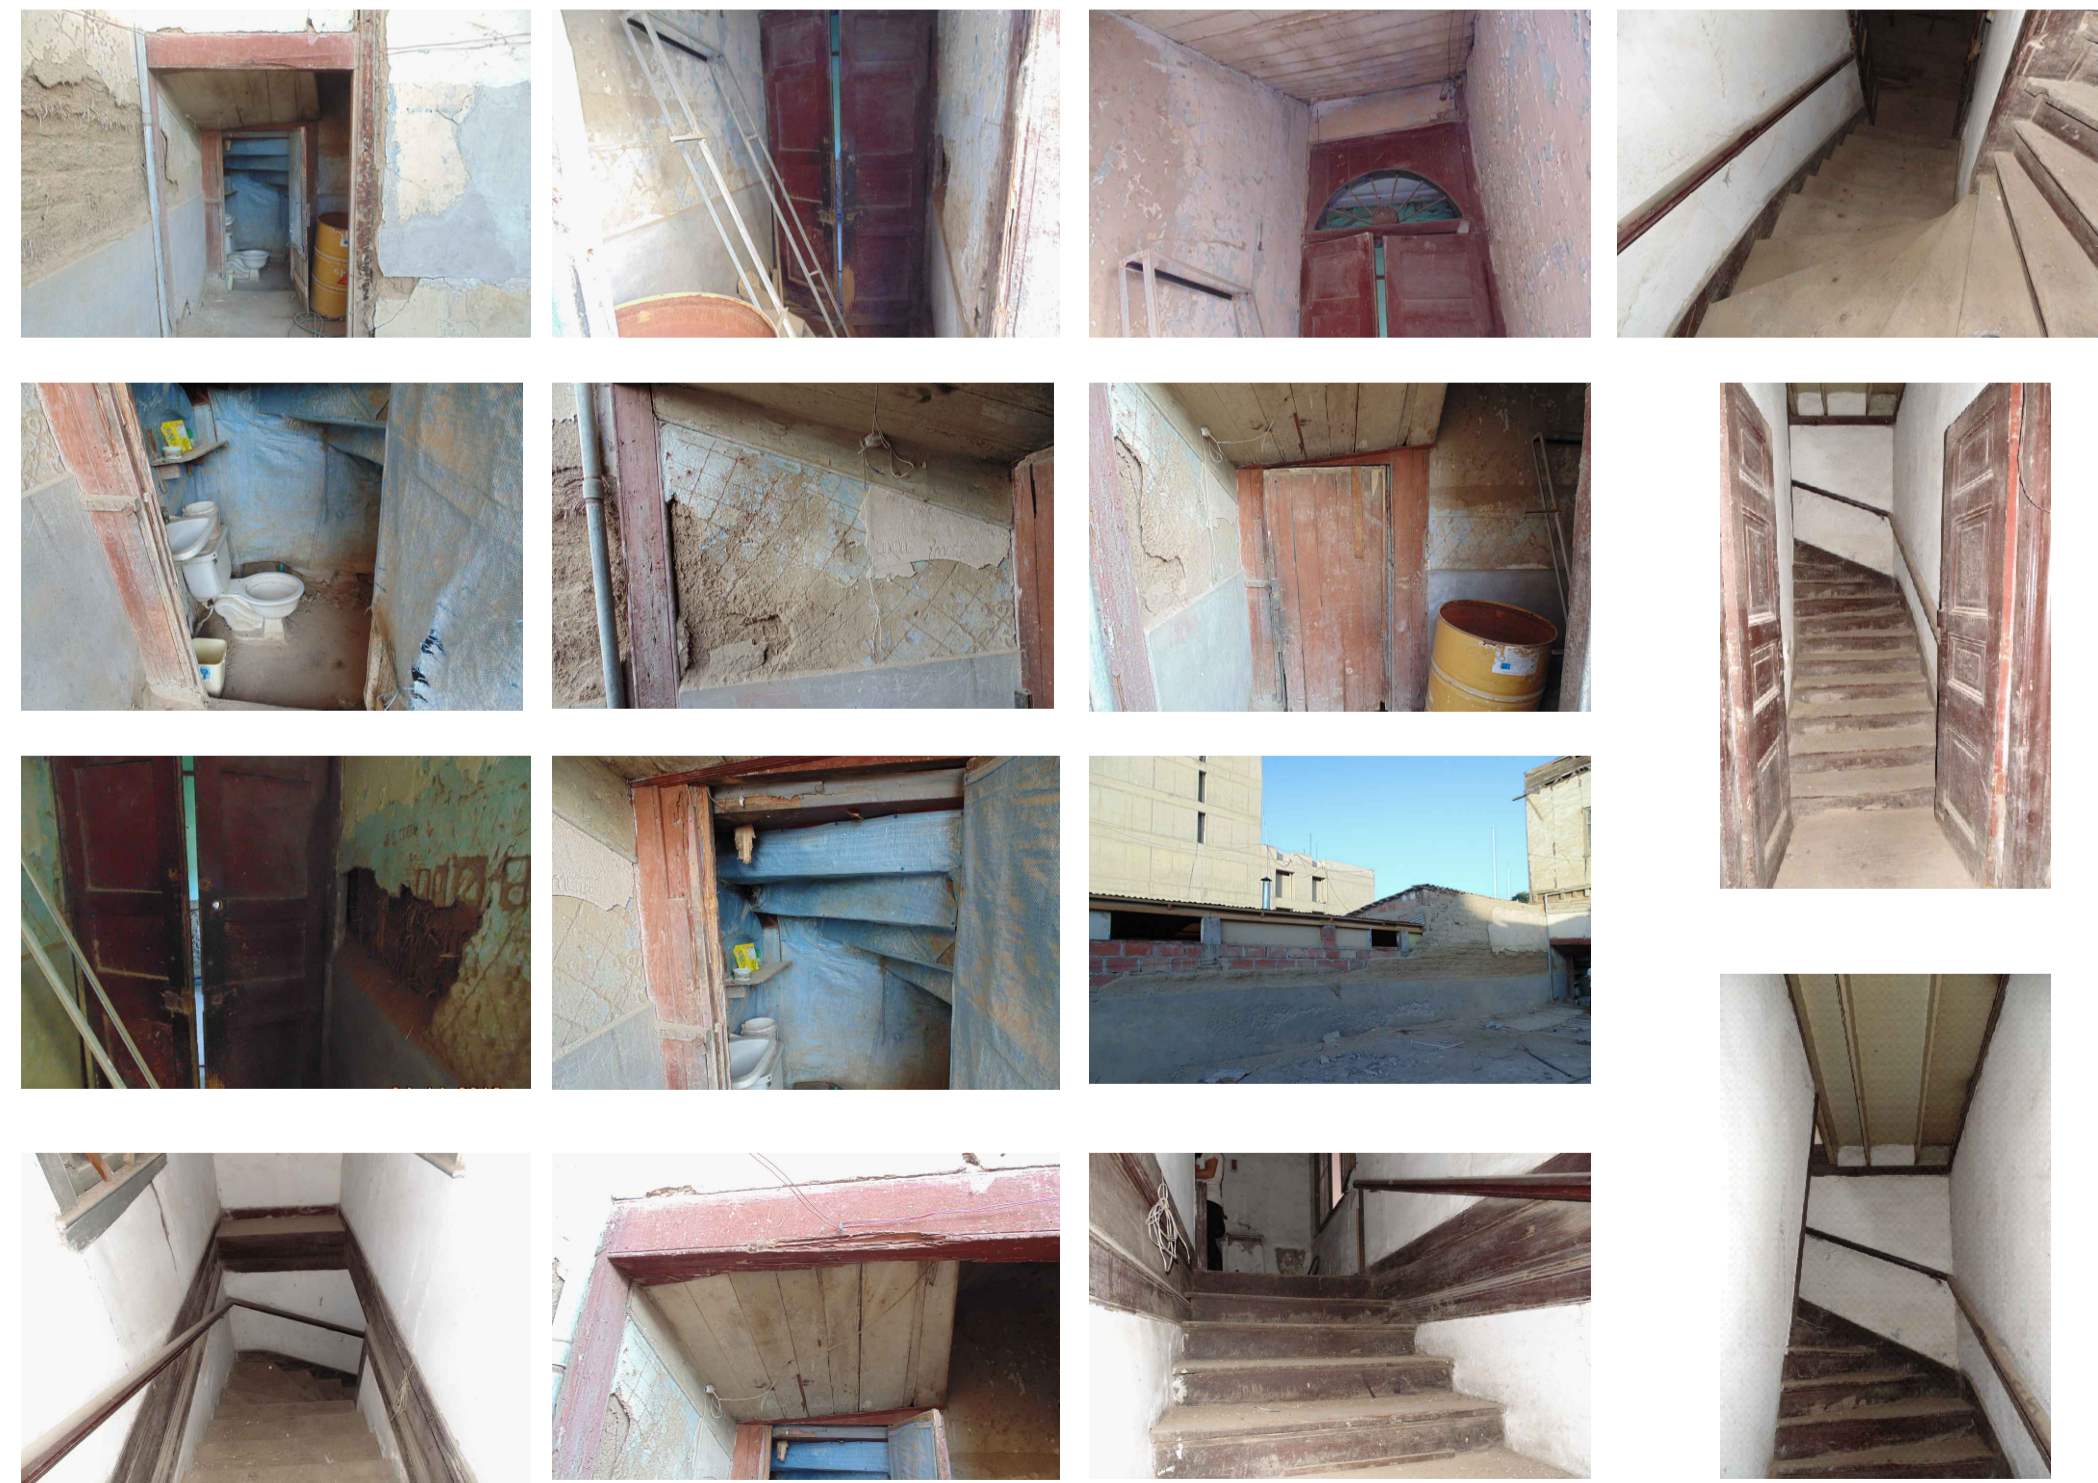
Anexo Fotográfico

REGISTRO - FICHA DE PATOLOGIAS				
ESPACIO ANALIZADO Ambiente 08-Casa Portilla				
LOCALIZACION				
ELEMENTOS DE COMPOSICION				
ELEMENTOS	MATERIALES	PATOLOGIAS	ACCIONES CORRECTIVAS (Escala 1:50)	OBSERVACIONES
COBERTURA	Calamina			
	Tapa	L.30	X	
	Torta de barro	L.27		
	Entablado de madera	L.21	X	
MUROS	Material Noble			En este espacio se puede apreciar que esta compuesto por dos tipos de muros: muros de quincha y adobe.
	Adobe	X	L.30	
	Quincha	X	L.8	
	Fabriquera	X	L.4	
REVESTIMIENTO	Piedra de cantería			Presentan grietas y fisuras, desgaste de material y desprendimiento.
	Yeso	X		
	Base	L.31		Presenta desconchamiento de pintura.
	Pintura	X	L.21	Suciedad.
COLUMNA	Yeso	X		
	Revestimiento	X	L.27	Presenta nuevos materiales en algunos muros, del concreto, como el mortero en reestricción.
	Enchape de piedra			
	Sin revestimiento			
PUERTA	Piedra			
	Madera	X	L.34	
	Fierro	X	L.25	
	Vidrio	X	L.13	
VENTANA	Madera			
	Vidrio
