**UNIVERSIDAD PRIVADA DE TACNA**

**“EVALUACIÓN DEL ESTADO DE CONSERVACIÓN  
DEL PAVIMENTO, UTILIZANDO EL MÉTODO PCI, EN  
LA AV. JORGE CHÁVEZ DEL DISTRITO DE  
POCOLLAY EN EL AÑO 2016”**

TESIS PARA OPTAR EL TÍTULO PROFESIONAL DE INGENIERO CIVIL

**PRESENTADO POR:**  
BACH. MARIANA LUCÍA HILIKUÍN BRAÑEZ

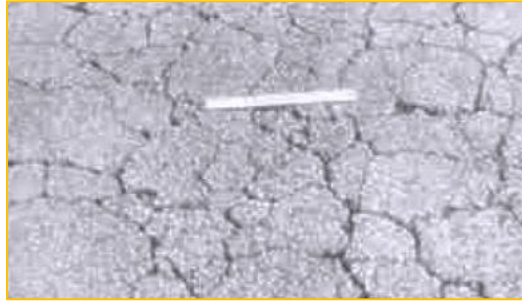
**Figura 31: “Piel de Cocodrilo de Alta Severidad”**

**H:** Parcheo parcial o Full Depth. Sobrecarpeta. Reconstrucción.

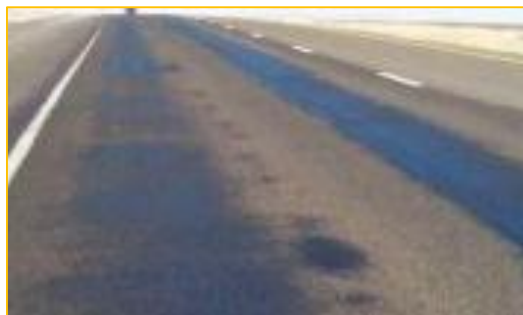
*Figura 33: “Exudación de Severidad Media”*

***M:*** Se aplica arena / agregados y cilindrado.

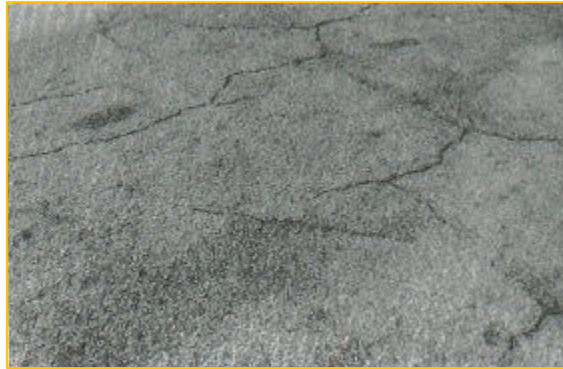
**Figura 35:** “Fisura en Bloque de Severidad Baja”

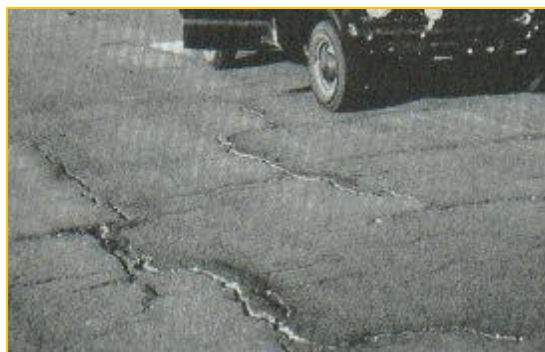
**Figura 37:** “Fisura en Bloque de Severidad Alta”

**H:** Sellado de grietas, reciclado superficial. Escarificado en caliente y sobrecarpeta.

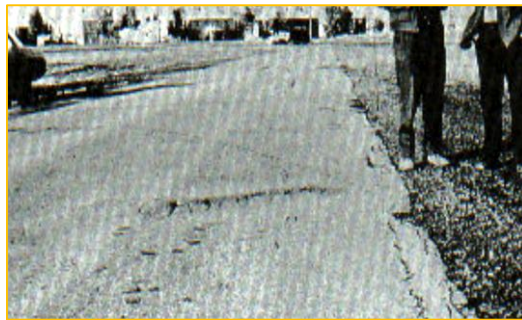
***Figura 39: “Abultamientos y hundimientos de Severidad Media”***

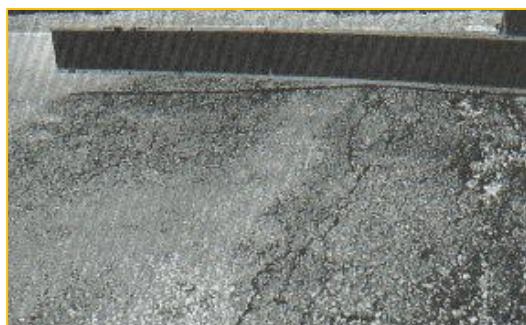
***Figura 40: “Abultamientos y hundimientos de Severidad Alta”***

**H:** Reciclado (fresado) en frío. Parcheo profundo o parcial.

Sobrecarpeta.

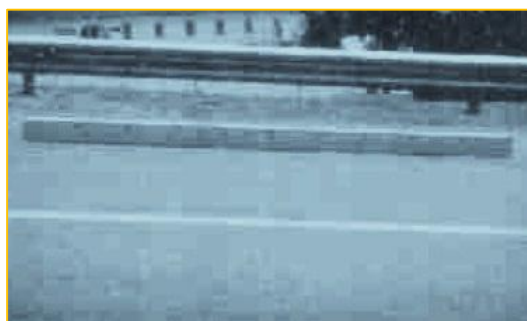
**Figura 41: “Corrugación de Baja Severidad”**

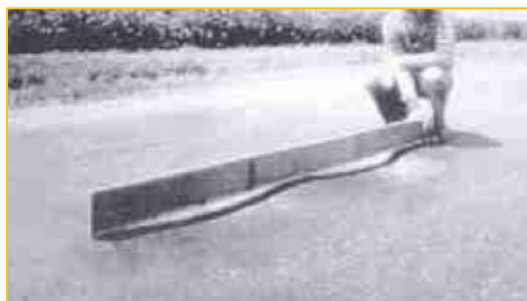
*Figura 43: “Corrugación de Alta Severidad”*

**H:** Reconstrucción.

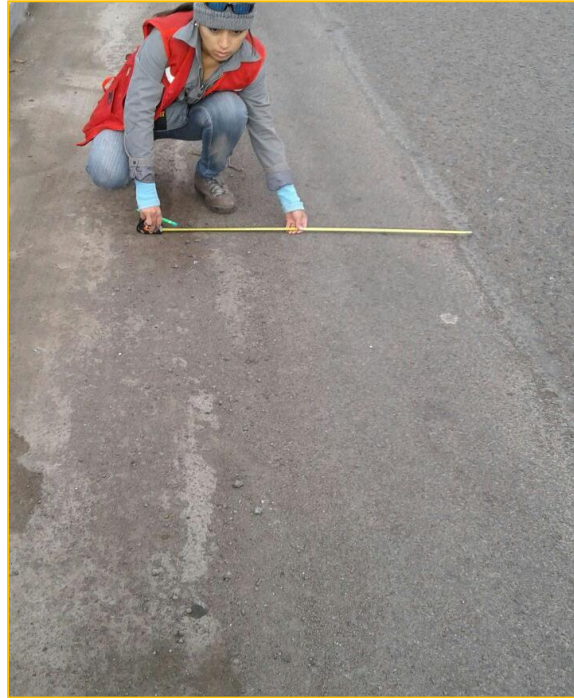
*Figura 92: Toma de medidas de Un Parche de severidad Baja*

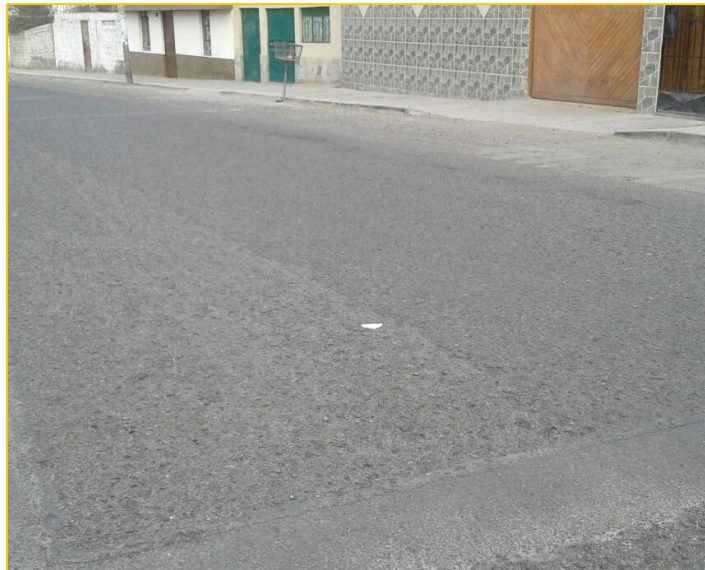
*Figura 93: Ahuellamiento en severidad Baja*

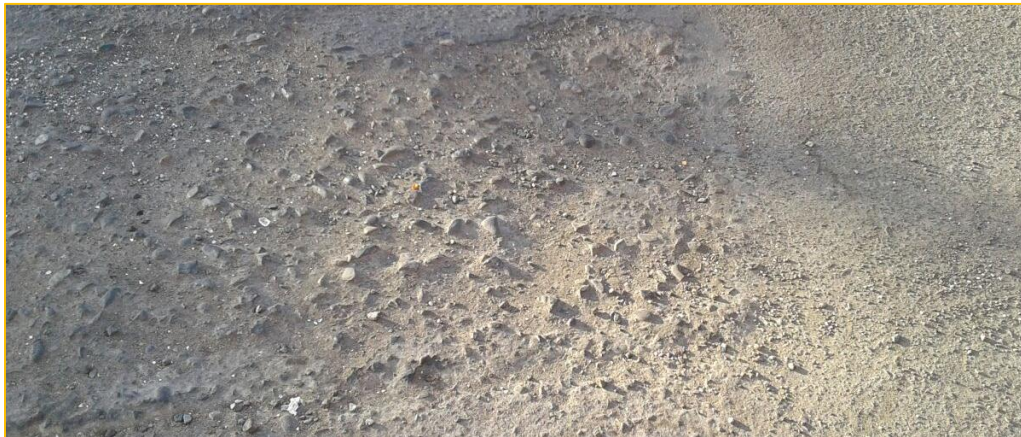
*Figura 97: Desprendimiento de Agregados de severidad Media*

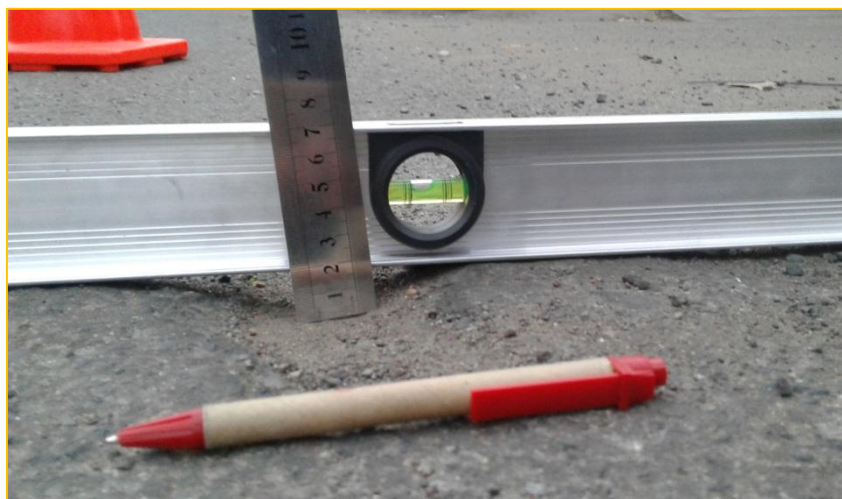
*Figura 101: Hueco de Severidad Media*

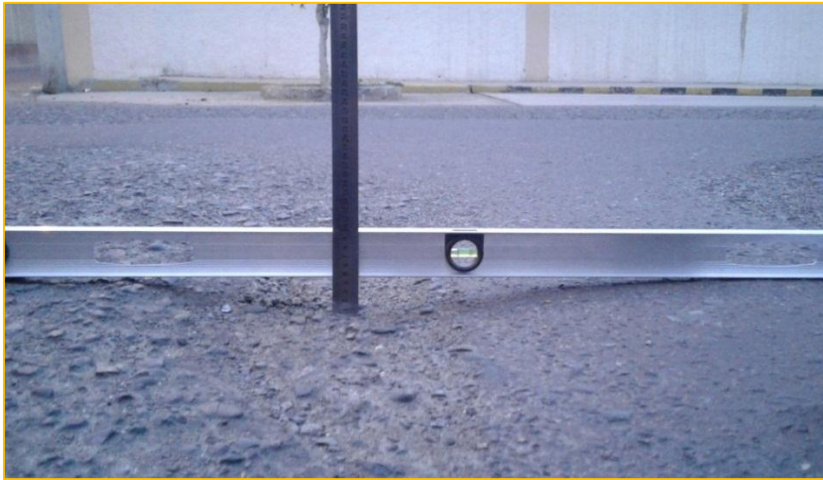
*Figura 104: Depresión de Severidad Alta.*
