**“EVALUACIÓN SÍSMICA VISUAL RÁPIDA POR EL MÉTODO  
FEMA 154 DE LOS PABELLONES DEL CAMPUS CAPANIQUE  
1 DE LA UNIVERSIDAD PRIVADA DE TACNA, 2021”**

**PARA OPTAR:  
TÍTULO PROFESIONAL DE INGENIERO CIVIL**

**PRESENTADO POR:  
Bach. GLADYS LILIAN QUISPE CHIPANA  
Bach. JHOEL EDILSON MAMANI GALLEGOS**

**TACNA - PERÚ  
2021**

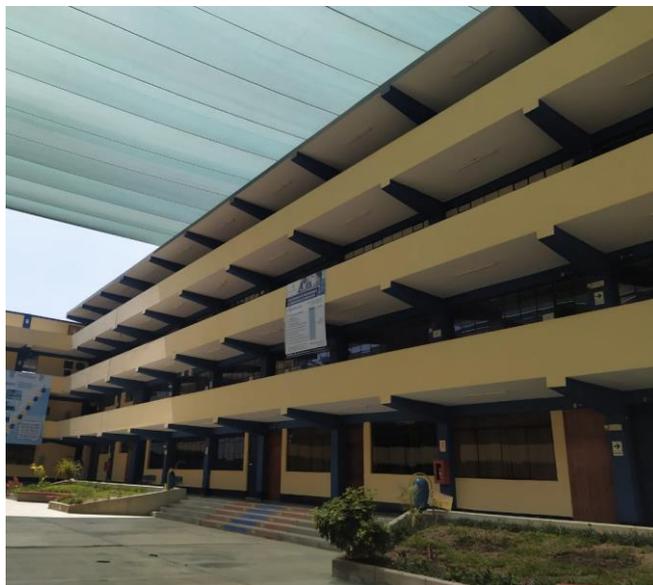
**Figura 20**

*Pabellón A del Campus Capanique*

El puntaje final "S" obtenido del pabellón A es de 1,3 este corresponde a una probabilidad de falla de 5,01 %. Considerando que el valor del puntaje de corte es de  $S_o = 2$ , asumiendo una falla de 1,00 %, la probabilidad de falla obtenida en el pabellón "A" *No es aceptable*, y se recomienda que la vulnerabilidad sísmica de dicha edificación sea estudiada de forma detallada para así determinar la capacidad estructural ante un evento sísmico.

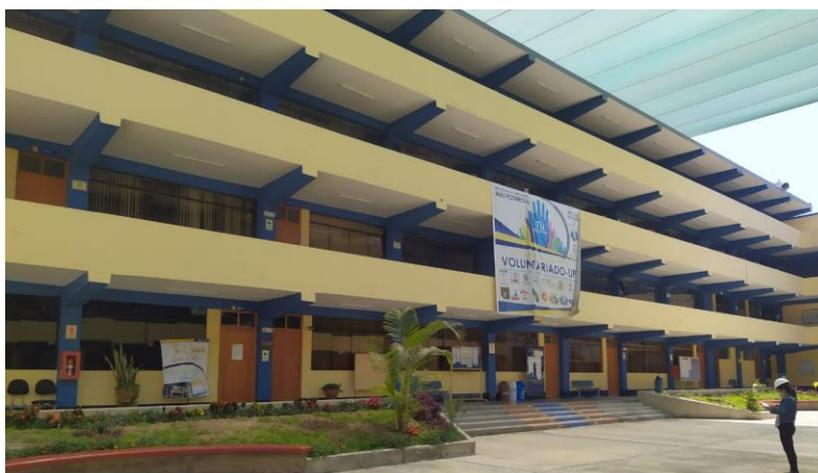
**Figura 21**

*Pabellón B del Campus Capanique*

El puntaje final "S" obtenido del pabellón B es de 1,3 este corresponde a una probabilidad de falla de 5,01 %. Considerando que el valor del puntaje de corte es de  $S_o = 2$ , asumiendo una falla de 1,00 %, la probabilidad de falla obtenida en el pabellón "B" *No es aceptable*, y se recomienda que la vulnerabilidad sísmica de dicha edificación sea estudiada de forma detallada para así determinar la capacidad estructural ante un evento sísmico.

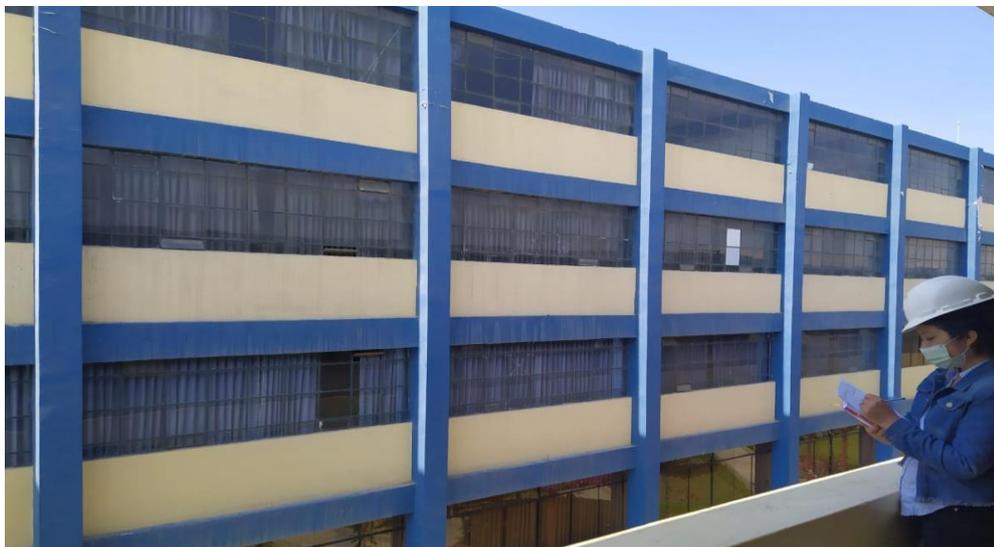
**Figura 22**

*Pabellón C del Campus Capanique*

El puntaje final "S" obtenido del pabellón C es de 0,9 este corresponde a una probabilidad de falla de 12,59 %. Considerando que el valor del puntaje de corte es de  $S_o = 2$ , asumiendo una falla de 1,00 % , la probabilidad de falla obtenida en el

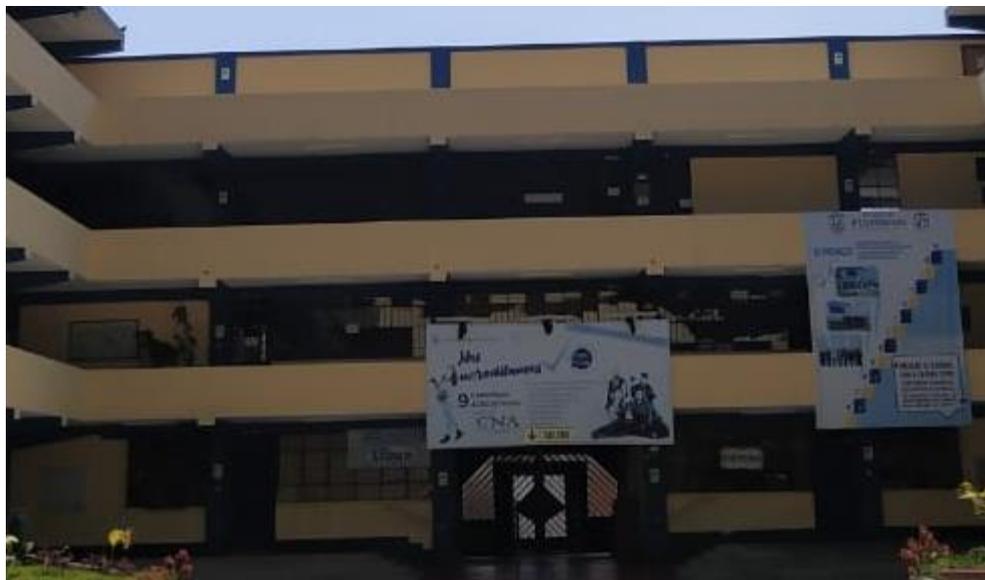
**Figura 24***Pabellón G del Campus Capanique*

Mediante la Técnica de la Observación se pudo reconocer que la edificación cuenta con 5 pabellones, la Figura 20 muestra el pabellón A donde se observa la altura, tipo de estructuración, en la Figura 21 se observa el pabellón B, en la Figura 22 se observa el pabellón C con características diferentes a los pabellones descritos anteriormente, en la Figura 23 se observa el pabellón F el cual es de menor dimensión y misma altura y la Figura 24 presenta al pabellón G donde se observó irregularidad en planta.

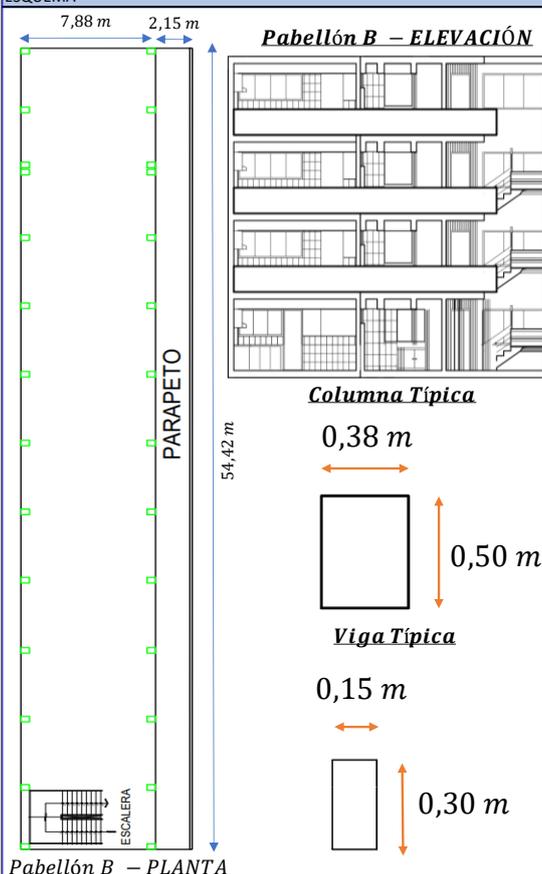
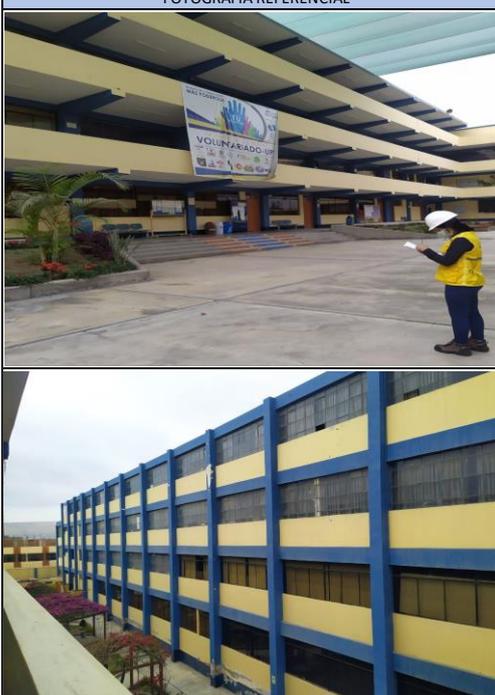
FEMA 154 - HOJA DE RECOLECCIÓN DE DATOS															
<b>ESQUEMA</b>

<b>DIRECCIÓN:</b> Av. Jorge Basadre Grohmann s/n Pocollay - Tacna <b>AÑO DE CONSTRUCCIÓN:</b> - <b>OTROS IDENTIFICADORES:</b> Ninguna característico <b>NÚMERO DE PISOS:</b> 4 pisos <b>OBSERVADOR:</b> Jhoel Edilson Mamani Gallegos <b>NOMBRE:</b> Pabellón "B" del Campus Capanique 1 de la UPT <b>USO:</b> Aulas Educativas y Administración <b>ÁREA:</b> 428,83 m <sup>2</sup> Aprox													
		<b>FOTOGRAFÍA REFERENCIAL</b>

<b>OCUPACIÓN</b> Asamblea <input type="checkbox"/> Gubernamental <input type="checkbox"/> Oficinas <input type="checkbox"/> Comercial <input type="checkbox"/> Histórica <input type="checkbox"/> Residencial <input type="checkbox"/> Servicio de Emergencia <input type="checkbox"/> Industrial <input type="checkbox"/> Educativos <input checked="" type="checkbox"/>		<b>TIPO DE SUELO</b> A Roca Dura B Promedio <b>C Muy Denso</b> D Suelo Rígido E Suelo Blando F Suelo Pobre	<b>FALLAS NO ESTRUCTURALES</b> Revestimiento <input type="checkbox"/> Parapeto <input checked="" type="checkbox"/> Otros <input type="checkbox"/>

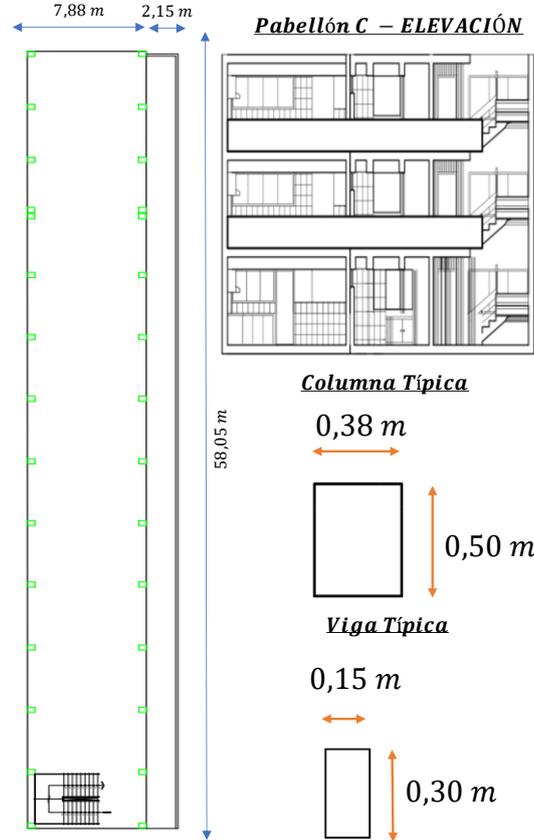
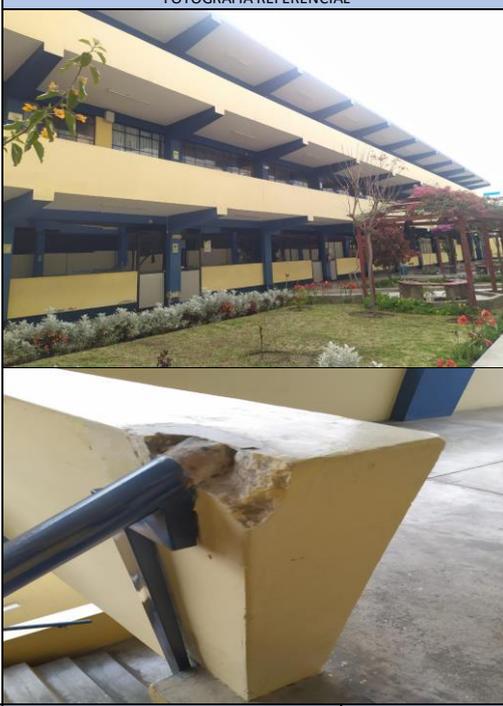
FEMA 154 - HOJA DE RECOLECCIÓN DE DATOS																
<b>ESQUEMA</b>

DIRECCIÓN: Av. Jorge Basadre Grohmann s/n Pocollay - Tacna AÑO DE CONSTRUCCIÓN: - OTROS IDENTIFICADORES: Ninguna característico NÚMERO DE PISOS: 3 pisos OBSERVADOR: Gladys Lilian Quispe Chipana NOMBRE: Pabellón "C" del Campus Capanique 1 de la UPT USO: Aulas Educativas y Administración ÁREA: 457.43 m <sup>2</sup> Aprox													
<b>Pabellón C – ELEVACIÓN</b> Columna Típica 0,38 m 0,50 m Viga Típica 0,15 m 0,30 m			<b>FOTOGRAFÍA REFERENCIAL</b>

<b>Pabellón C – PLANTA</b>			TIPO DE SUELO		FALLAS NO ESTRUCTURALES											
OCUPIACIÓN			A B C D E F Roca Prome Muy Suelo Suelo Suelo Dura dio Denso Rígido Blando Pobre		Revestimiento <input type="checkbox"/> Parapeto <input checked="" type="checkbox"/> Otros <input type="checkbox"/>

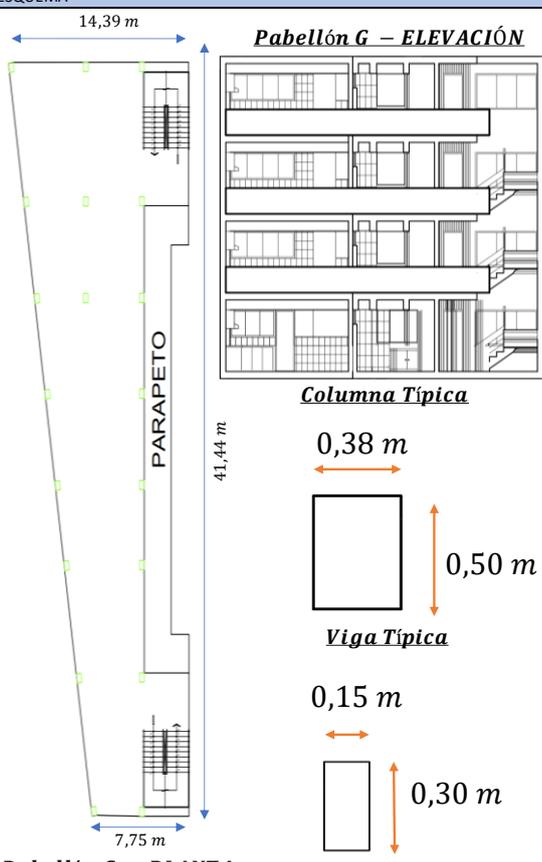
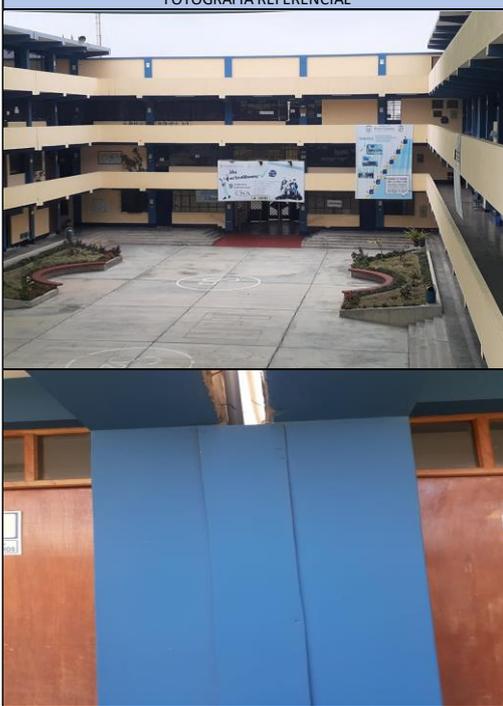
FEMA 154 - HOJA DE RECOLECCIÓN DE DATOS																
<b>ESQUEMA</b>

<b>DIRECCIÓN:</b> Av. Jorge Basadre Grohmann s/n Pocollay - Tacna <b>AÑO DE CONSTRUCCIÓN:</b> - <b>OTROS IDENTIFICADORES:</b> Ninguna característico <b>NÚMERO DE PISOS:</b> 4 pisos <b>OBSERVADOR:</b> Gladys Lilian Quispe Chipana <b>NOMBRE:</b> Pabellón "G" del Campus Capanique 1 de la UPT <b>USO:</b> Aulas Educativas y Administración <b>ÁREA:</b> 367,24 m <sup>2</sup> Aprox														
		<b>FOTOGRAFÍA REFERENCIAL</b>

<b>OCUPACIÓN</b> Asamblea <input type="checkbox"/> Gubernamental <input type="checkbox"/> Oficinas <input type="checkbox"/> Comercial <input type="checkbox"/> Histórica <input type="checkbox"/> Residencial <input type="checkbox"/> Servicio de Emergencia <input type="checkbox"/> Industrial <input type="checkbox"/> Educativos <input checked="" type="checkbox"/>		<b>TIPO DE SUELO</b> A Roca Dura <input type="checkbox"/> B Promedio <input type="checkbox"/> C Muy Denso <input checked="" type="checkbox"/> D Suelo Rígido <input type="checkbox"/> E Suelo Blando <input type="checkbox"/> F Suelo Pobre <input type="checkbox"/>	<b>FALLAS NO ESTRUCTURALES</b> Revestimiento <input type="checkbox"/> Parapeto <input checked="" type="checkbox"/> Otros <input type="checkbox"/>
