TESIS

**“EVALUACIÓN ESTRUCTURAL SÍSMICO DEL BLOQUE ‘A’
DEL LOCAL INSTITUCIONAL ‘CASABLANCA’ DE LA
MUNICIPALIDAD DISTRITAL DE CIUDAD NUEVA, TACNA
2022”**

La estructura identificada como local institucional “Casablanca” de la Municipalidad Distrital de Ciudad Nueva, donde actualmente vienen trabajando las gerencias de supervisión de inversiones, la gerencia de gestión de riesgos, esta fue creada en el año 1999 y hasta el presente no cuenta con alguna mejora o modificación estructural. Bajo estas circunstancias, se prioriza la seguridad de los ciudadanos que acuden a este establecimiento, se pretende realizar una evaluación estructural tomando en consideración la actual norma, la cual busca evitar pérdidas de vidas humanas, asegurar la continuidad de sus servicios y minimizar los daños a la propiedad.

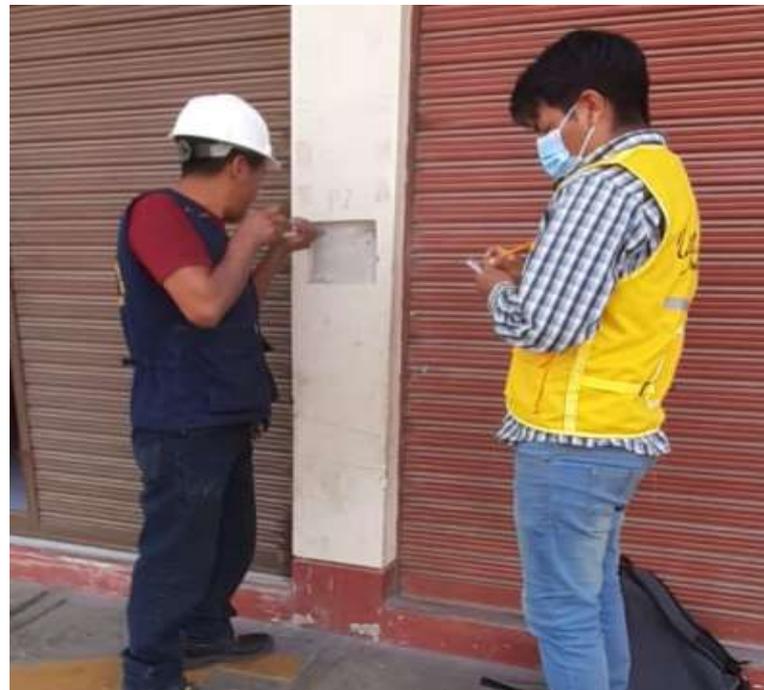
Figura 27*Toma de datos del esclerómetro en el primer piso*

Nota. En cada punto se e realizo 12 golpes con el instrumento. Luego de realizar el ensayo se procedió a reparar el tarrajeo retirado para el ensayo.

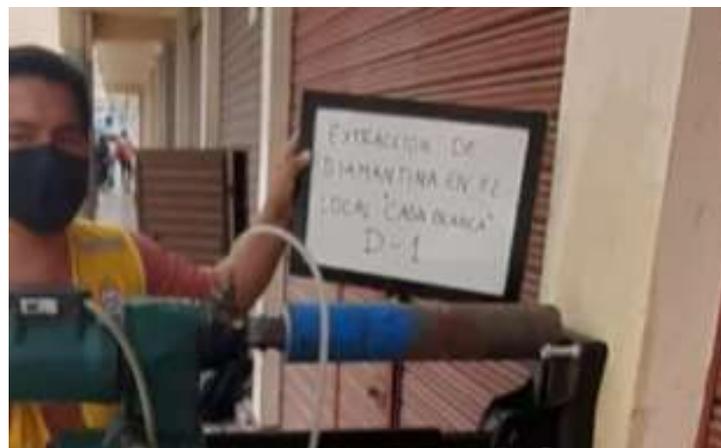
Figura 32

Nota. La Figura muestra la ubicación de los lugares elegidos para extraer los núcleos de concreto.

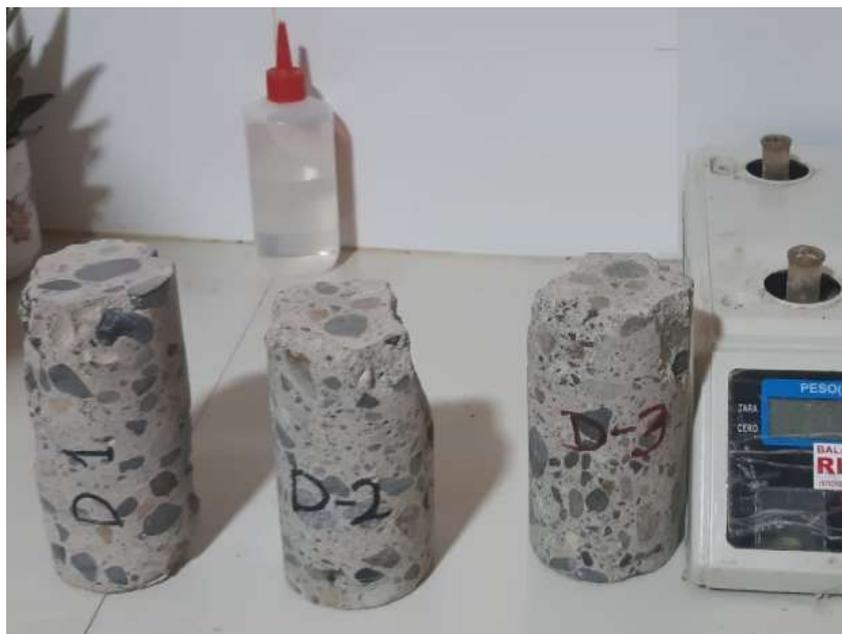
Figura 35*Muestras extraídas*

Nota. En la figura se visualiza las muestras D-1, D-2 y D-3 corresponden a las columnas del primer piso.

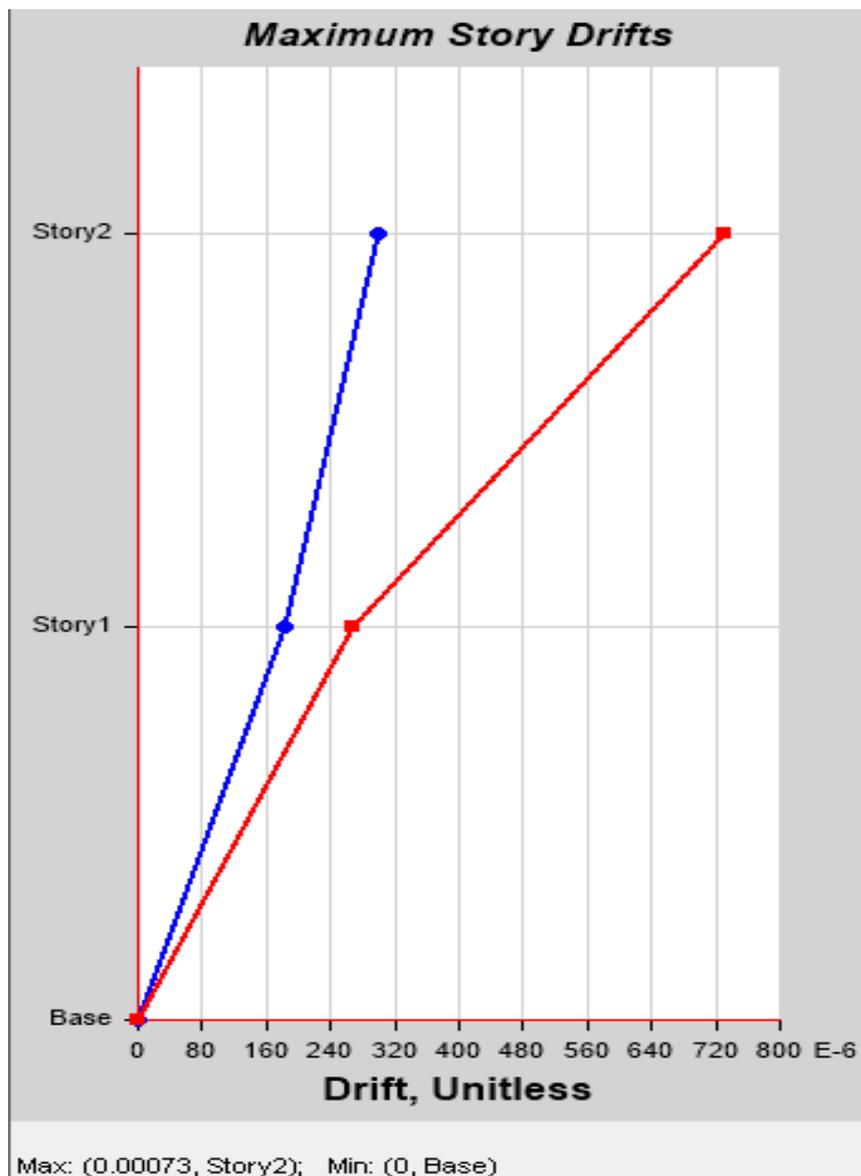
Figura 57

Derivas de ambos pisos en dirección Y

Se realizó el análisis sísmico el bloque "A", donde se obtuvo en la dirección X un comportamiento sísmico deficiente, la deriva máxima fue de 0,0076; mientras que en sentido Y se obtuvo un comportamiento adecuado con una deriva máxima de 0,0021. La norma E.030 limita la deriva máxima a 0,005 para sistemas estructurales de albañilería. Se identifico que la estructura es muy rígida en sentido Y, mientras que en sentido X sucede lo contrario.
